Asbestinventarisattest

Tuinstraat 1, 3670 Oudsbergen

Attestnummer : **20250912-000352.000**
Uitgegeven op : **12.09.2025**
Geldig tot : **Onbeperkt** (tenzij de toestand wijzigt)

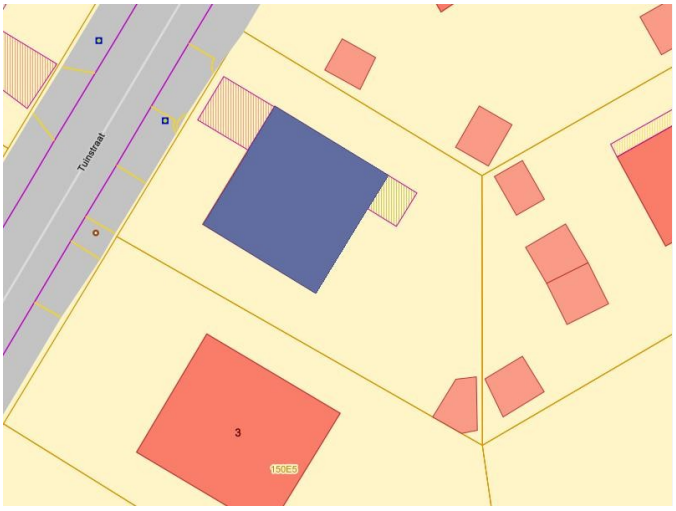
Zone 1: Hoofdgebouw

Tijdens de inspectie vastgesteld:

0 Asbestmaterialen

2 Beperkingen

2 Adviezen

2 Geen asbest

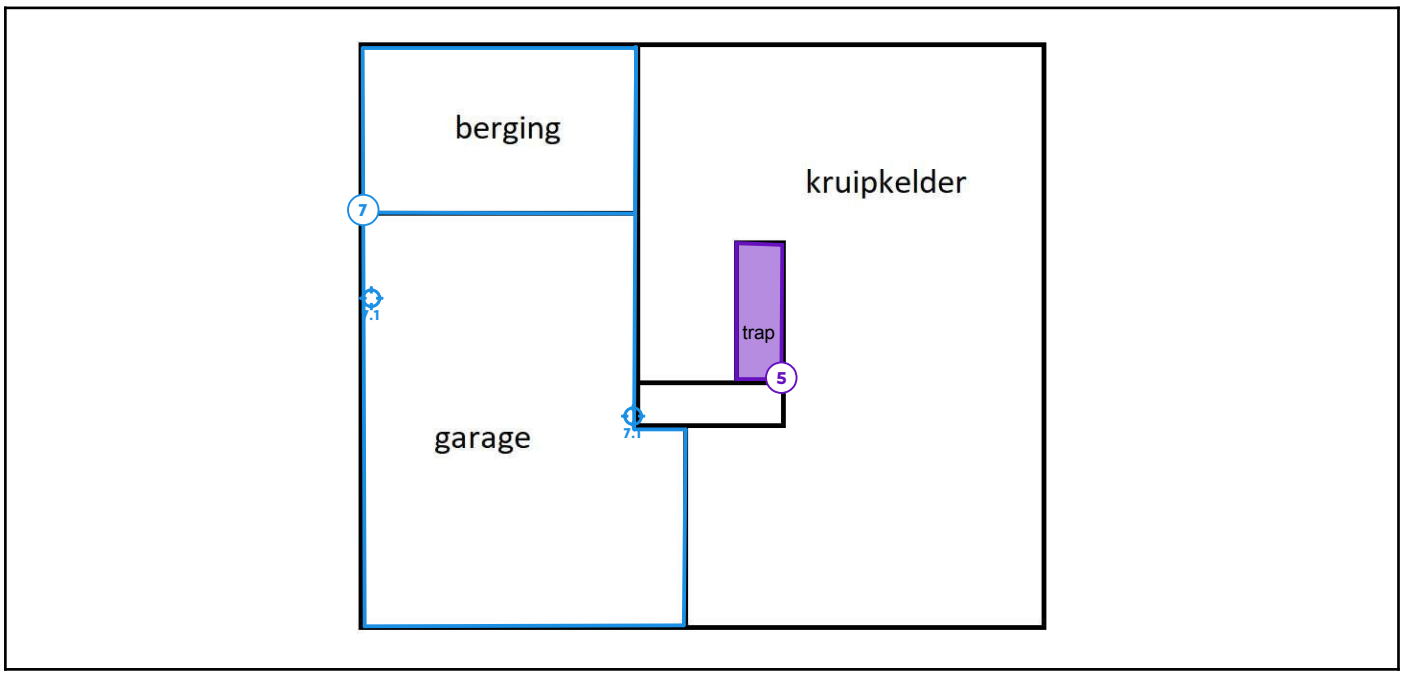
Plan 1.1: V-1

Beschrijving	Type	Actie
5. Vloerzeil (niet asbestverdacht)	Advies	-
7. Cementering kelder	Geen asbest	-
7.1 Code: ST 2	Mengmonster	-

Tijdens de inspectie van het vloerzeil heb ik, op basis van mijn ervaring, kunnen vaststellen dat het vloerzeil niet asbesthoudend of asbestverdacht is.

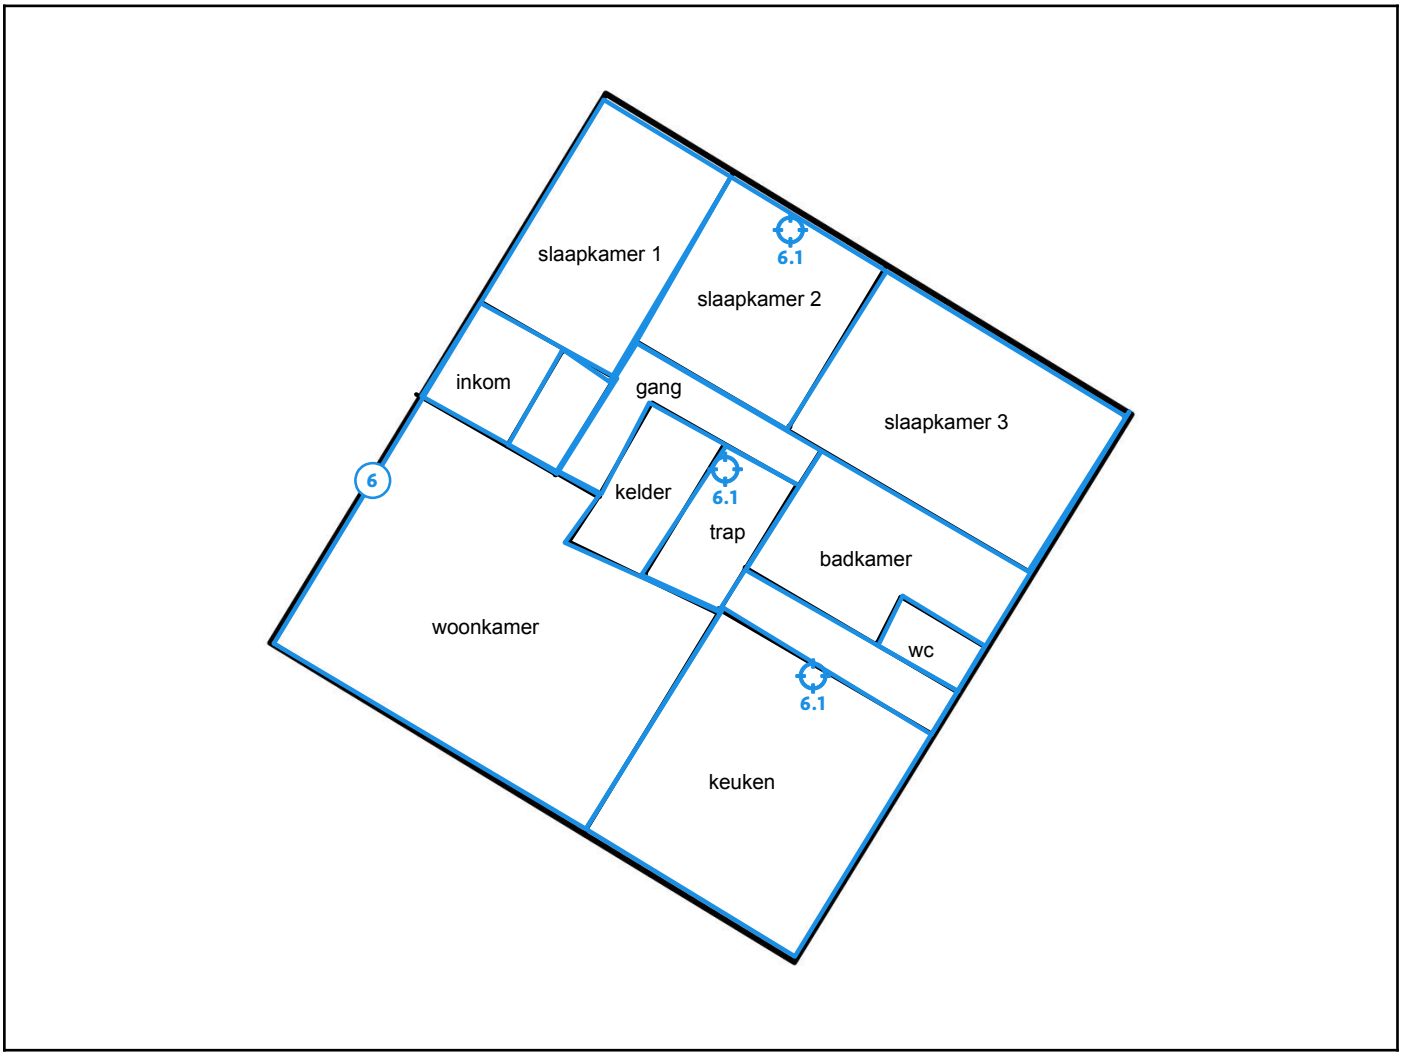
Plan 1.2: GLV

Beschrijving	Type	Actie
6. Pleisterwerk muren	Geen asbest	-
6.1 Code: ST 1	Mengmonster	-

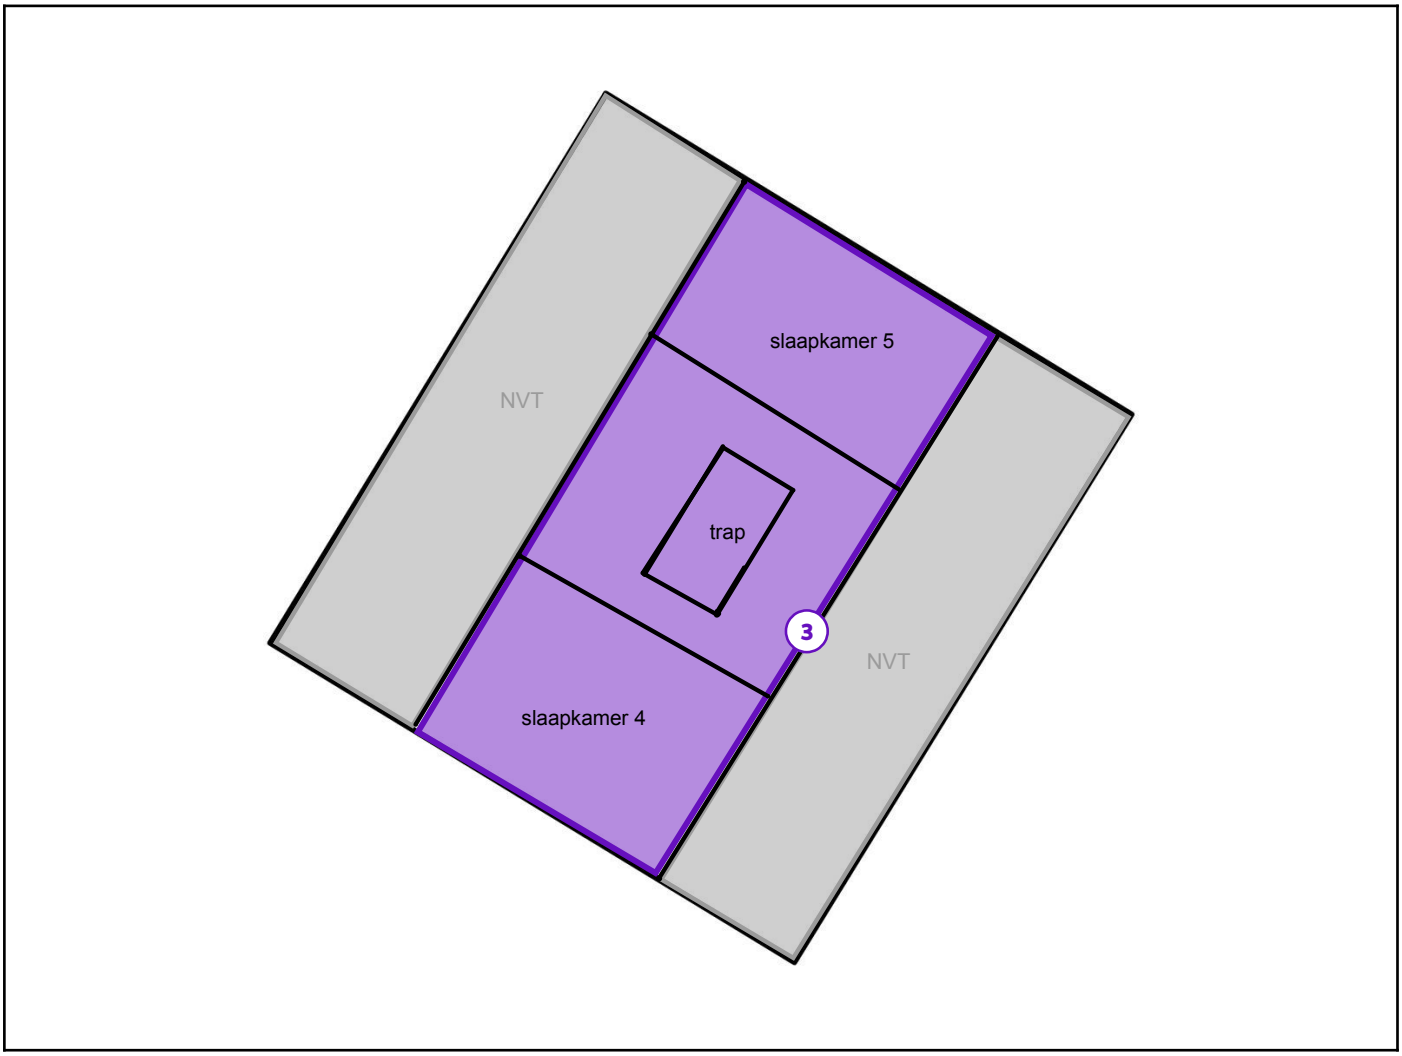
Plan 1.5: V1

Beschrijving	Type	Actie
3. Plafonds uit niet asbestverdacht materiaal	Advies	-

De plafonds zijn gemaakt van niet-asbestverdachte materialen (bijvoorbeeld laminaat, gyproc, ...), deze toepassingen zijn niet asbestverdacht. We hebben echter niet kunnen vaststellen of er mogelijk asbestverdachte of asbesthoudende materialen achter deze toepassingen aanwezig zijn. Bij renovatie of sloop is het aangeraden om een destructief onderzoek te laten uitvoeren van deze toepassingen.

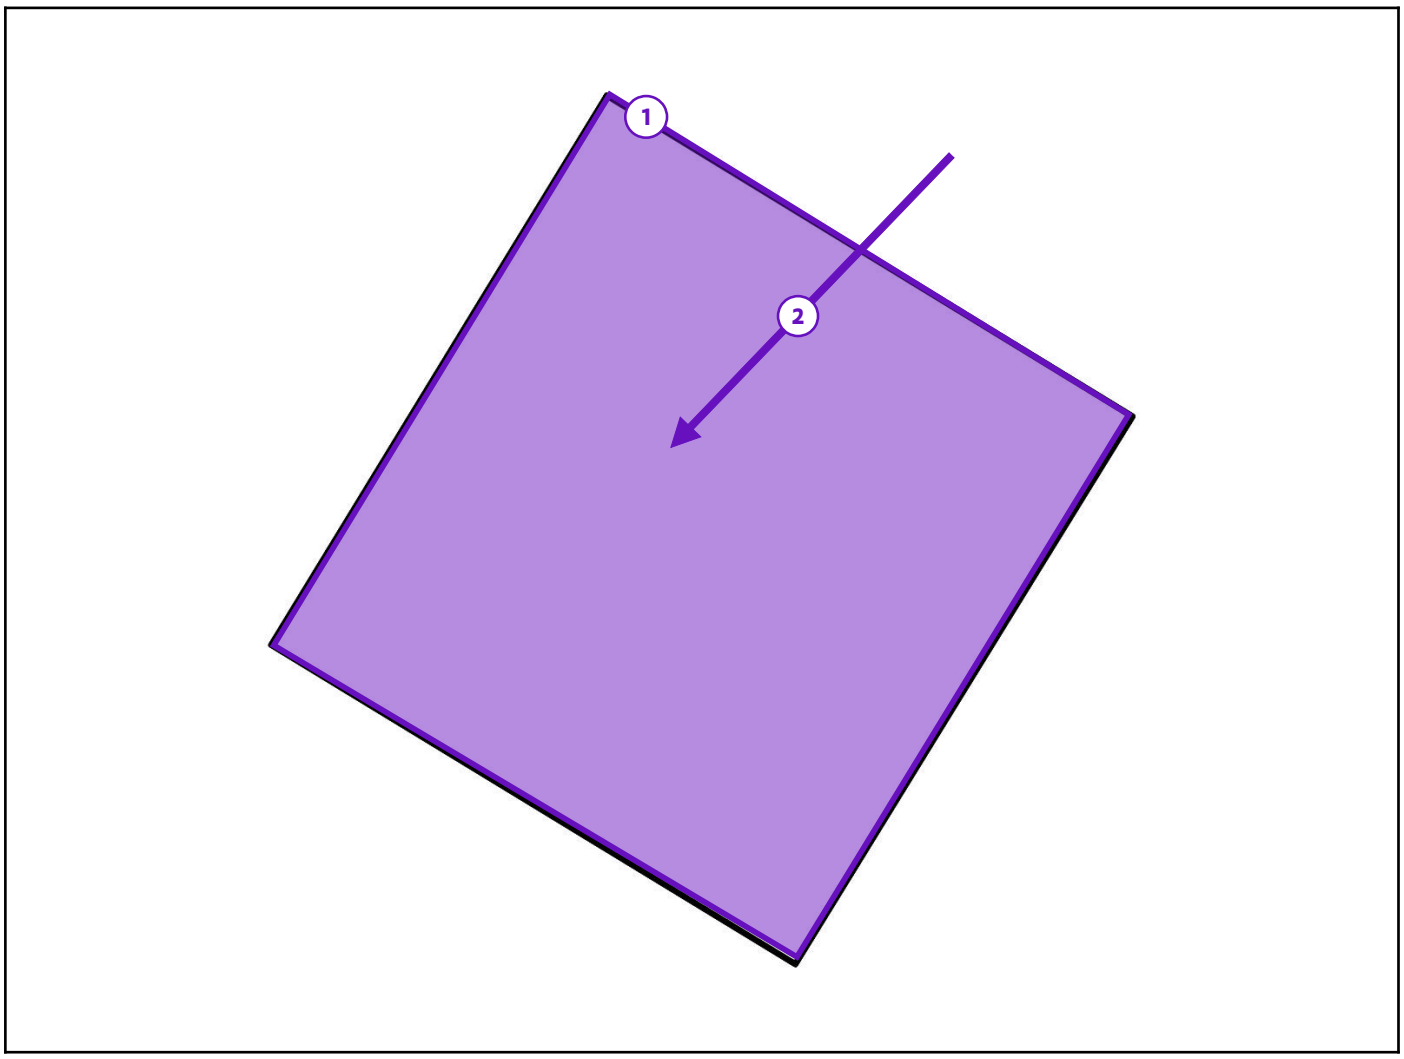
Plan 1.6: Dak

Beschrijving	Type	Actie
1. Overzetdak?	Beperking	-
2. Rookgaskanaal	Beperking	-

Uitleg van de asbestdeskundige: Dit soort dak werd vaak gebruikt als overzetdak over asbestverdachte leien. Ik heb niet onder het dak kunnen kijken omwille van de dakpannen die goed vastzitten. Hier kan mogelijks een asbesthoudend leien dak onder zitten. Ook lang binnen zijn de plafonds volledig afgewerkt met gipsplaten.

Uitleg van de asbestdeskundige: De binnenzijde van de rookgaskanalen zijn niet inspecteerbaar zonder destructieve handelingen. Mogelijks bestaan deze uit asbesthoudende materialen.

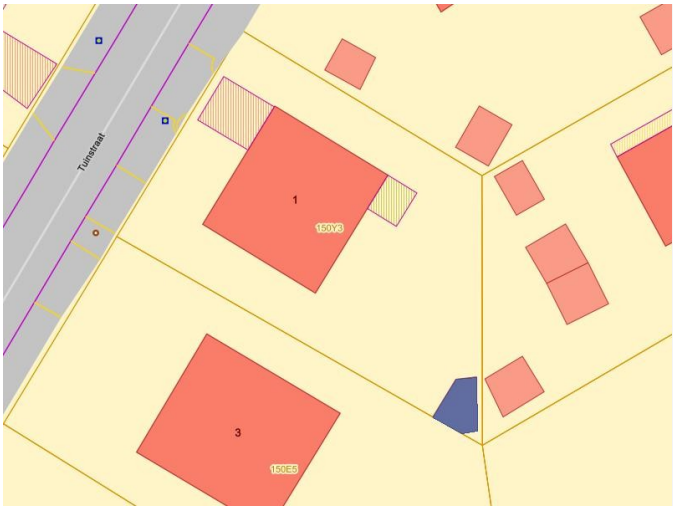
Zone 2: Hondenhok

Tijdens de inspectie vastgesteld:

1 Advies

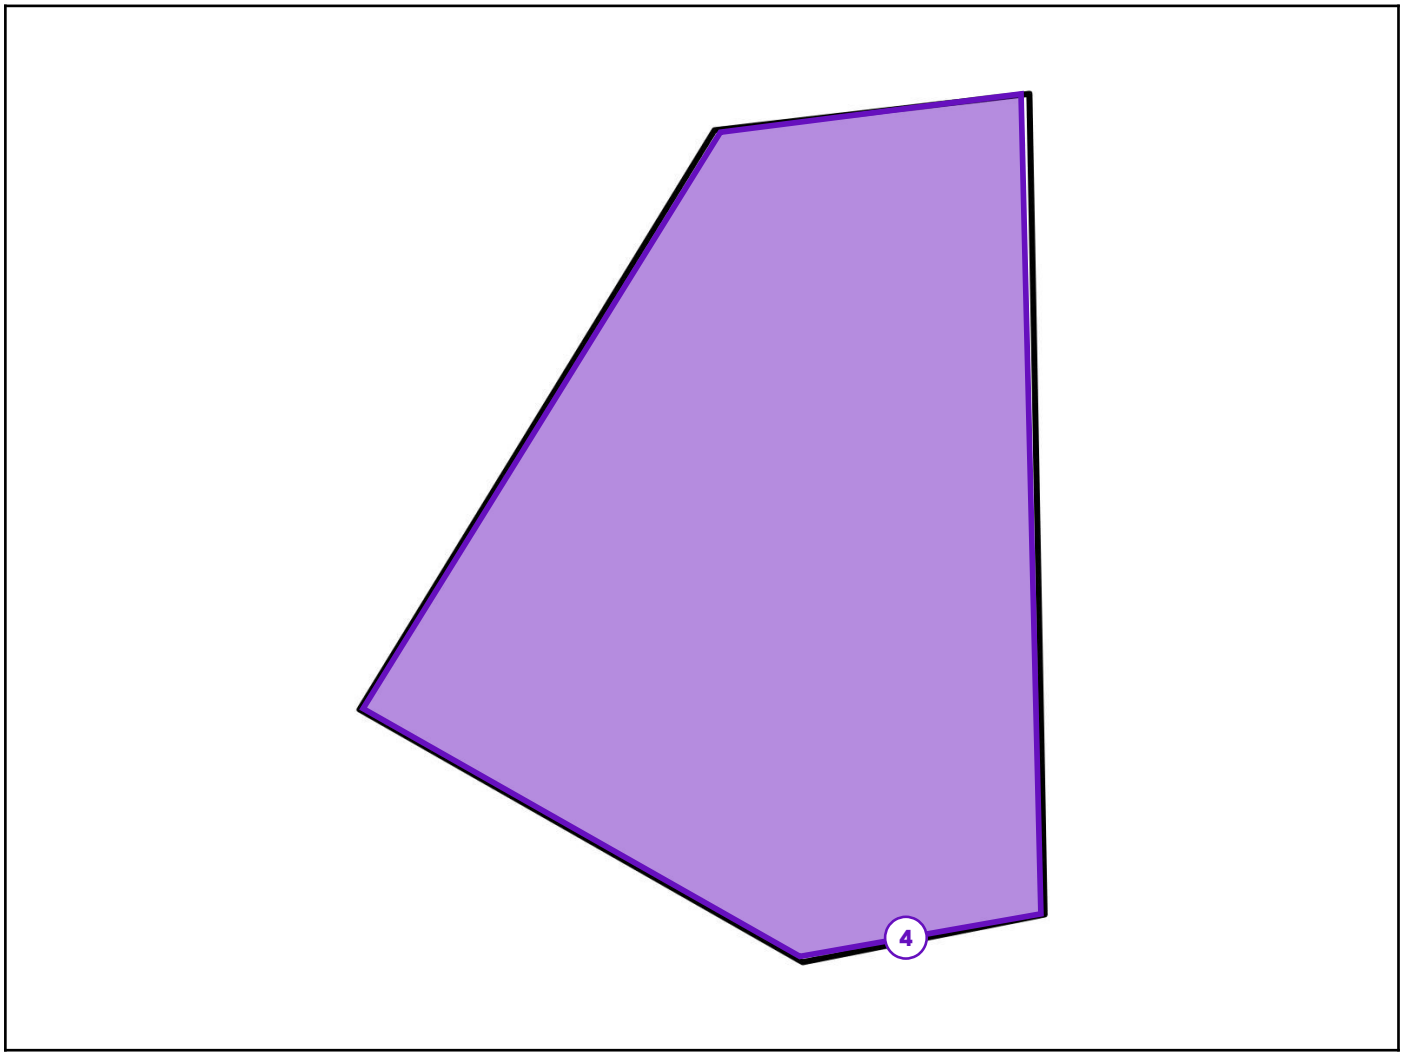
Plan 2.1: Hondenhok plan

Beschrijving	Type	Actie
4. Dak hondenhok	Advies	-

Metalen platen, niet asbest verdacht.

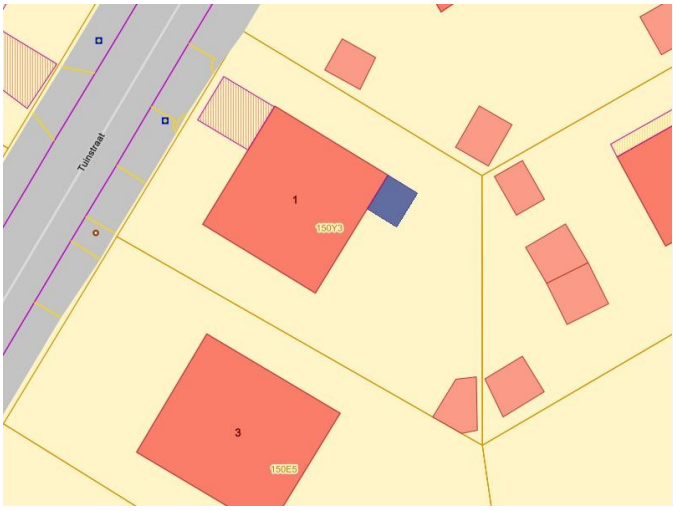
Zone 3: Afdak

0 Adviezen

0 Geen asbest
