Asbestinventarisattest

Torhoutsestraat 26, 8020 Oostkamp

Attestnummer : **20230228-000118.000**
Uitgegeven op : **28.02.2023**
Geldig tot : **28.02.2033**

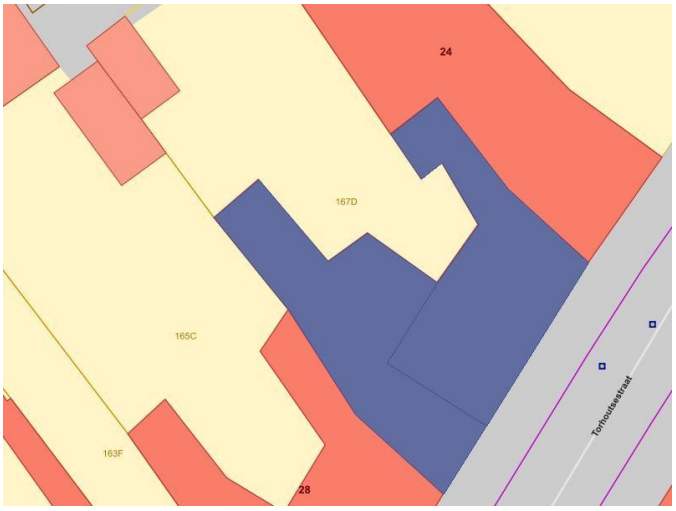
Zone 1: Hoofdgebouw

7 Asbestmaterialen

Beschrijving	Type	Actie
6. Onderdakplaten van het schuin dak	Asbestmateriaal	Zorgvuldig beheren
6.1 Code: DU/9	Puntmonster	-

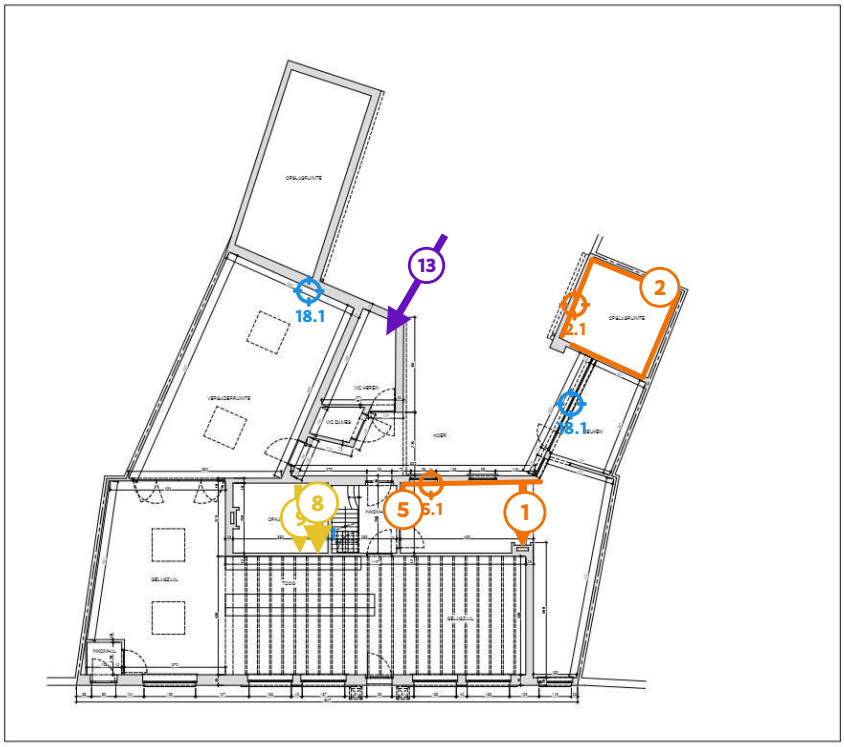
Plan 1.1: 210429 opmeting-gelijkvloers 1_100_A3

Beschrijving	Type	Actie
1. Asbestcementen roetschuif in schouw	Asbestmateriaal	Verwijderen
2. Asbestcementen platen tegen muur opslagruimte	Asbestmateriaal	Verwijderen
2.1 Code: DU/2	Puntmonster	-
5. Asbestcementen platen tegen muur woonkamer	Asbestmateriaal	Verwijderen
5.1 Code: DU/1	Puntmonster	-
8. Toepassingen in bakeliet	Asbestmateriaal	Zorgvuldig beheren
9. Asbestcementen steunplaat-meterhouder	Asbestmateriaal	Zorgvuldig beheren
13. Lijm bij Faience tegels Heren W.C.	Advies	-
17. vinyl in opkamer	Geen asbest	-

17.1 Code: DU/3	Puntmonster	-
18. pleisterwerk muren	Geen asbest	-
18.1 Code: DU/10	Mengmonster	-

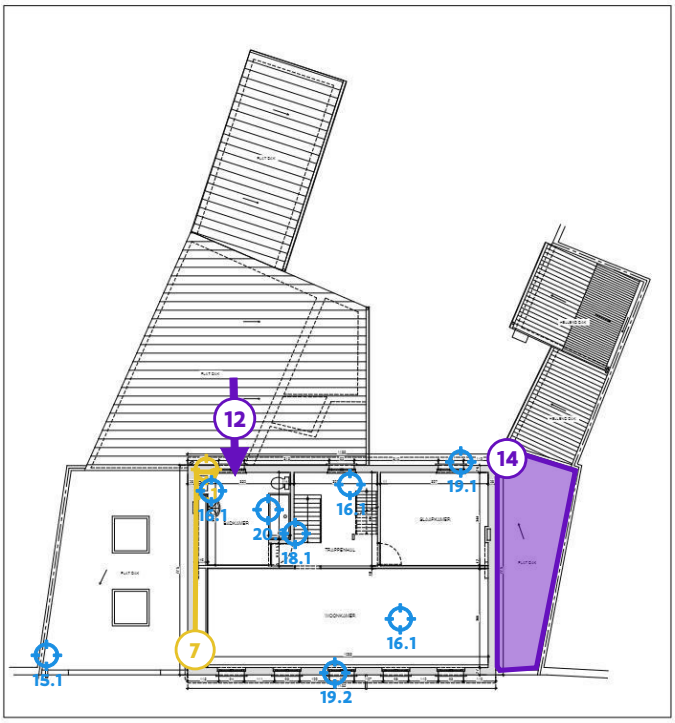
Plan 1.2: 210429 opmeting-verdieping +1_100_A3

Beschrijving	Type	Actie
7. Asbestcementen platen tegen muur badkamer	Asbestmateriaal	Zorgvuldig beheren
7.1 Code: DU/7	Puntmonster	-
12. Dichtingen in CV ketel	Advies	-
14. zink op plat dak	Advies	-
15. roofing plat dak	Geen asbest	-
15.1 Code: DU/8	Puntmonster	-
16. pleisterwerk plafonds	Geen asbest	-
16.1 Code: DU/11	Mengmonster	-
18. pleisterwerk muren	Geen asbest	-

18.1 Code: DU/10	Mengmonster	-
19. Afdichting ramen en deuren	Geen asbest	-
19.1 Code: DU/4	Puntmonster	-
19.2 Code: DU/5	Puntmonster	-
20. Lijm bij Faience tegels badkamer	Geen asbest	-
20.1 Code: DU/6	Puntmonster	-

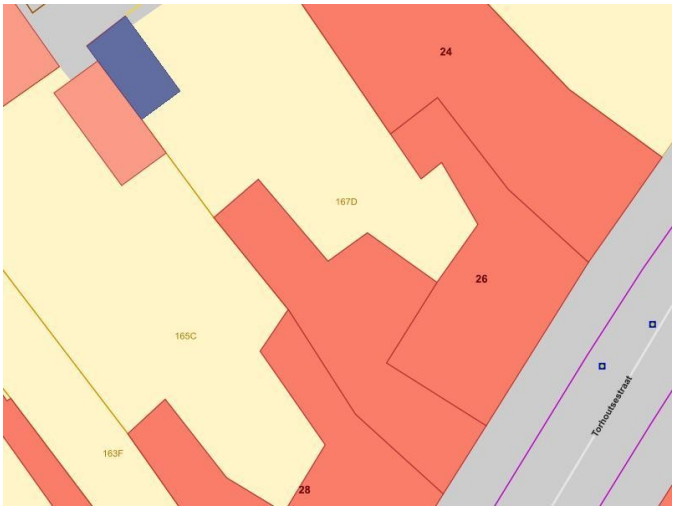
Zone 2: Bijgebouw

2 Asbestmaterialen

Beschrijving	Type	Actie
3. Garage - dak golfplaten	Asbestmateriaal	Verwijderen
3.1 Code: DU/12	Puntmonster	-
4. Garage - platen gevel	Asbestmateriaal	Verwijderen
4.1 Code: DU/13	Puntmonster	-
10. Garage	Beperking	-
21. Garage - afdichting ramen	Geen asbest	-
21.1 Code: DU/14	Puntmonster	-

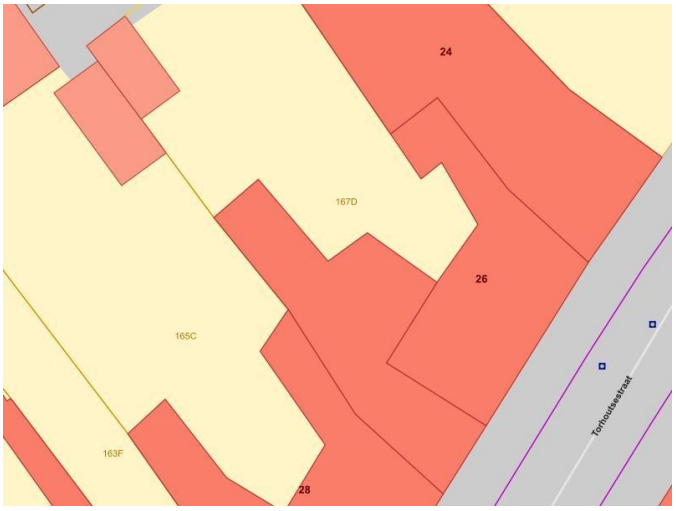
Zone 3: Overig gebied

0 Asbestmaterialen

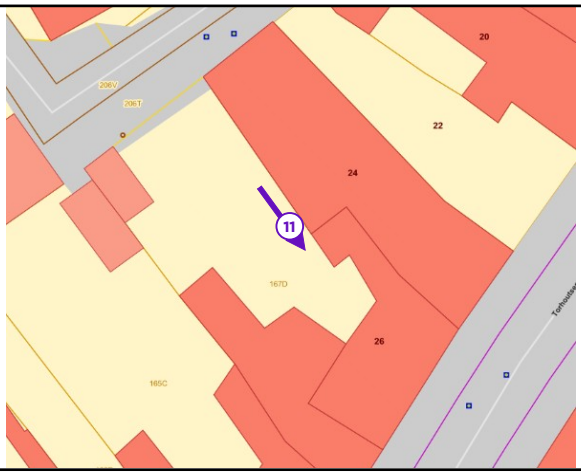
Plan 3.1: Vaststellingen buiten de constructies

Beschrijving	Type	Actie
11. Tuin: Asbestcementen bloembak	Roerend goed	-
