Asbestinventarisattest

Scandinaviëstraat 190/K36, 9000 Gent

Attestnummer : **20231120-000306.000**
Uitgegeven op : **20.11.2023**
Geldig tot : **20.11.2033**

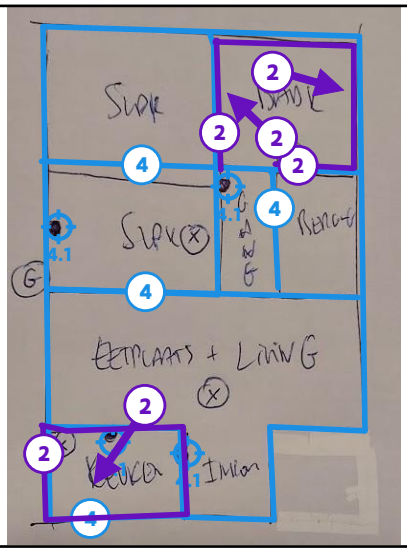
Plan 1.1: PLAN muren

Beschrijving	Type	Actie
2. Tegellijm keuken en badkamer	Advies	-
4. M1 Pleisterwerk muren	Geen asbest	-
4.1 Code: M1 Pleisterwerk muren	Mengmonster	-

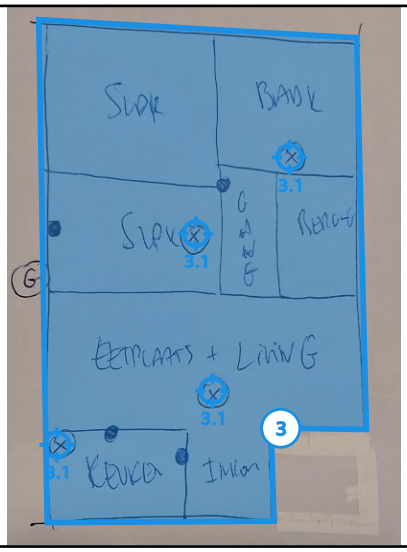
Plan 1.2: PLAN plafonds

Beschrijving	Type	Actie
3. M2 Pleisterwerk plafonds	Geen asbest	-
3.1 Code: M2 Pleisterwerk Plafonds	Mengmonster	-

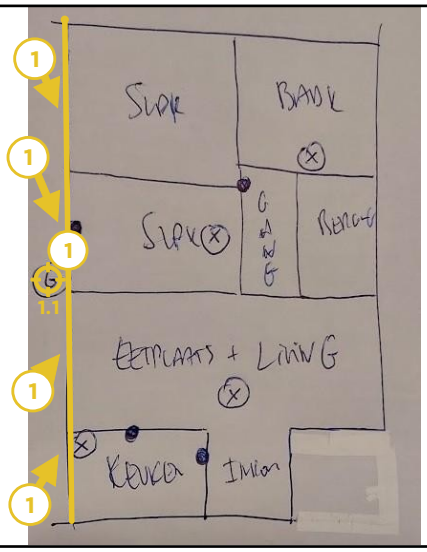
Plan 1.3: PLAN glassal

Beschrijving	Type	Actie
1. M3 Glassal	Asbestmateriaal	Zorgvuldig beheren
1.1 Code: M3 Glassal living en SLPKS	Puntmonster	-

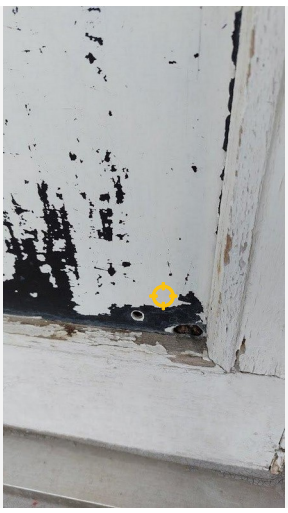
Fiche 1: M3 Glassal

Asbestmateriaal

Eindbeoordeling materiaalrisico	Laag materiaalrisico en/of verlaagde kans op vezelvrijgave

Gebondenheid	Categorie 1: hechtgebonden in oorsprong
Asbestsoort (vezeltype)	Alleen chrysotiel
Asbestconcentratie	Laag (< 50%)
Afschermingsgraad van het gehele materiaal	Geheel of deels vrij aan de buitenlucht
Toestand van het materiaal	Licht beschadigd, licht verweerd. Intact materiaal type Pical – asbestboard of categorie III 'gebondenheid'

#	Type	Referentie	Resultaat
1.1	Puntmonster	M3 Glassal living en SLPKS	Chrysotiel

Beschrijving	M3 Glassal
Omgeving	Grenst aan binnen- en buitenlucht
Primaire drager	Wand buitenschil
Asbestmateriaal	Plaat, paneel, tablet - Geëmailleerd, type Glasal
Bindmiddel van asbestmateriaal	Cement
Gebondenheid op basis van bindmiddel	Hecht
Hoeveelheid (oppervlakte - dikte - aantal)	• 5,00 m^2 - 0,20 cm - 1 stuk

Zorgvuldig beheren

- Zorg voor een veilig beheer en verwijder dit asbestmateriaal wanneer het bij werken eenvoudig bereikbaar wordt. Controleer de toestand jaarlijks op wijzigingen.

- Eenvoudige handelingen: mag via doe-het-zelf of door werknemer(s) met opleidingsattest eenvoudige handelingen
  Eerst deze glassalplaten benevelen/fixeren en daarna zorgvuldig losmaken zonder slijpmachines of andere sneldraaiend gereedschap te gebruiken. Platen voorzichtig in hun geheel losmaken en "zonder te breken" verwijderen. Niet gooien en geen stortkokers gebruiken. Onmiddellijk verpakken en afvoeren naar containerpark. Vergeet uw persoonlijke beschermingsmiddelen niet !

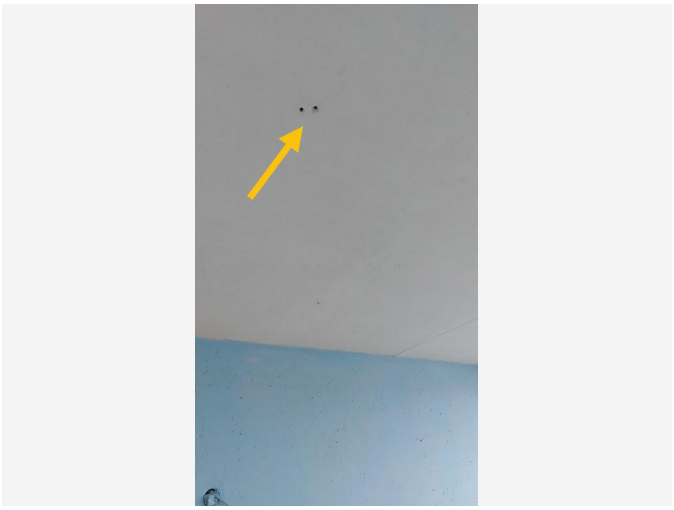
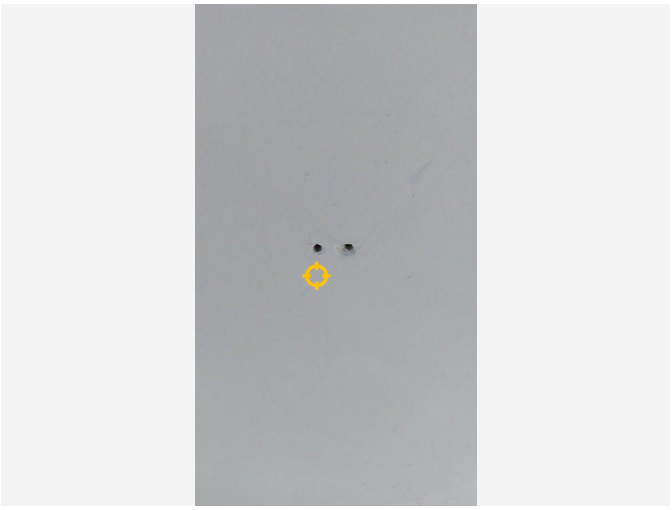
Fiche 3: M2 Pleisterwerk plafonds

Geen asbest

#	Type	Referentie	Resultaat
3.1	Mengmonster	M2 Pleisterwerk Plafonds	Geen asbest

Beschrijving	M2 Pleisterwerk plafonds
Omgeving	Binnen
Primaire drager	Plafond
Bindmiddel van materiaal	Gips - kalk
