Asbestinventarisattest

Leeuwerikenstraat 66, 8400 Oostende

Attestnummer : **20261015-000236.000**
Uitgegeven op : **15.10.2026**
Geldig tot : **15.10.2036**

Niet-asbestveilig

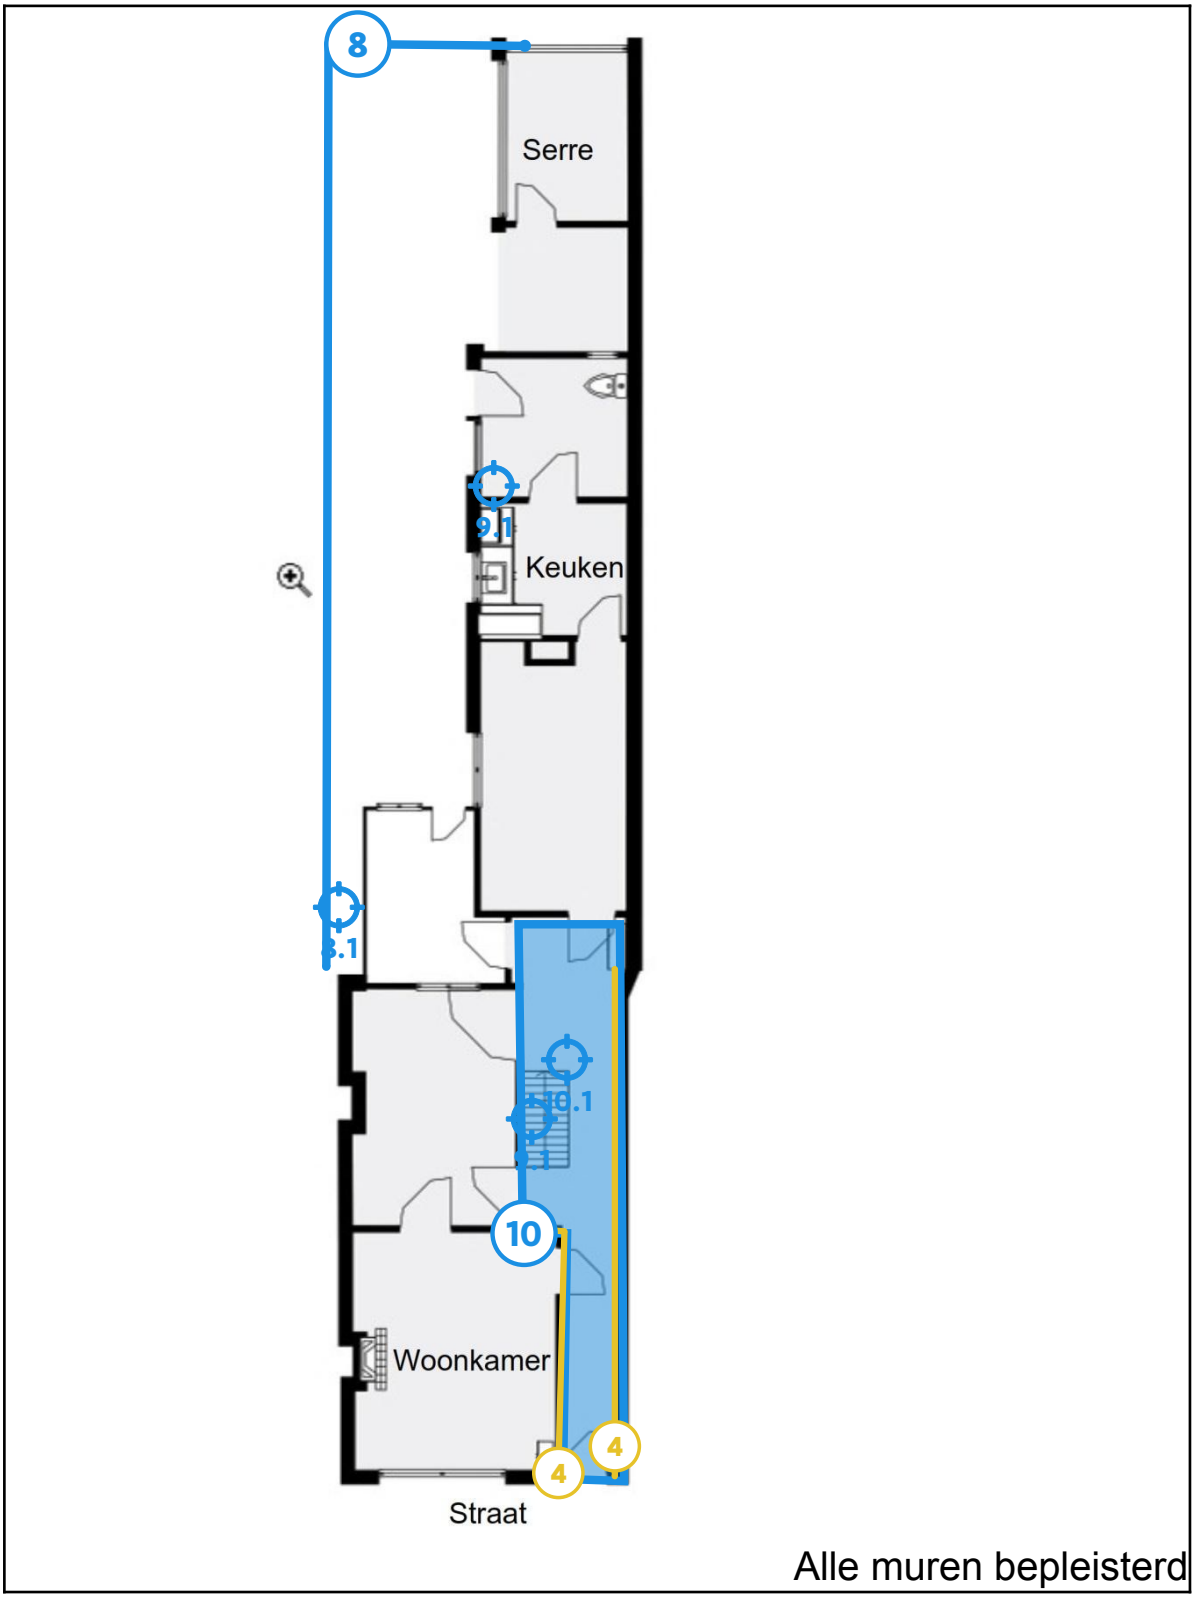
Plan 1.1: Gelijkvloers

4. Wandplaten gang	Asbestmateriaal	Zorgvuldig beheren
8. Cementering tuinmuur	Geen asbest	-
8.1 Code: ZW-2026-6487-A3	Puntmonster	-
9. Pleister mengstaal muren	Geen asbest	-
9.1 Code: ZW-2026-5516-A1	Mengmonster	-
10. Pleister mengstaal plafond	Geen asbest	-
10.1 Code: ZW-2026-5516-A2	Mengmonster	-

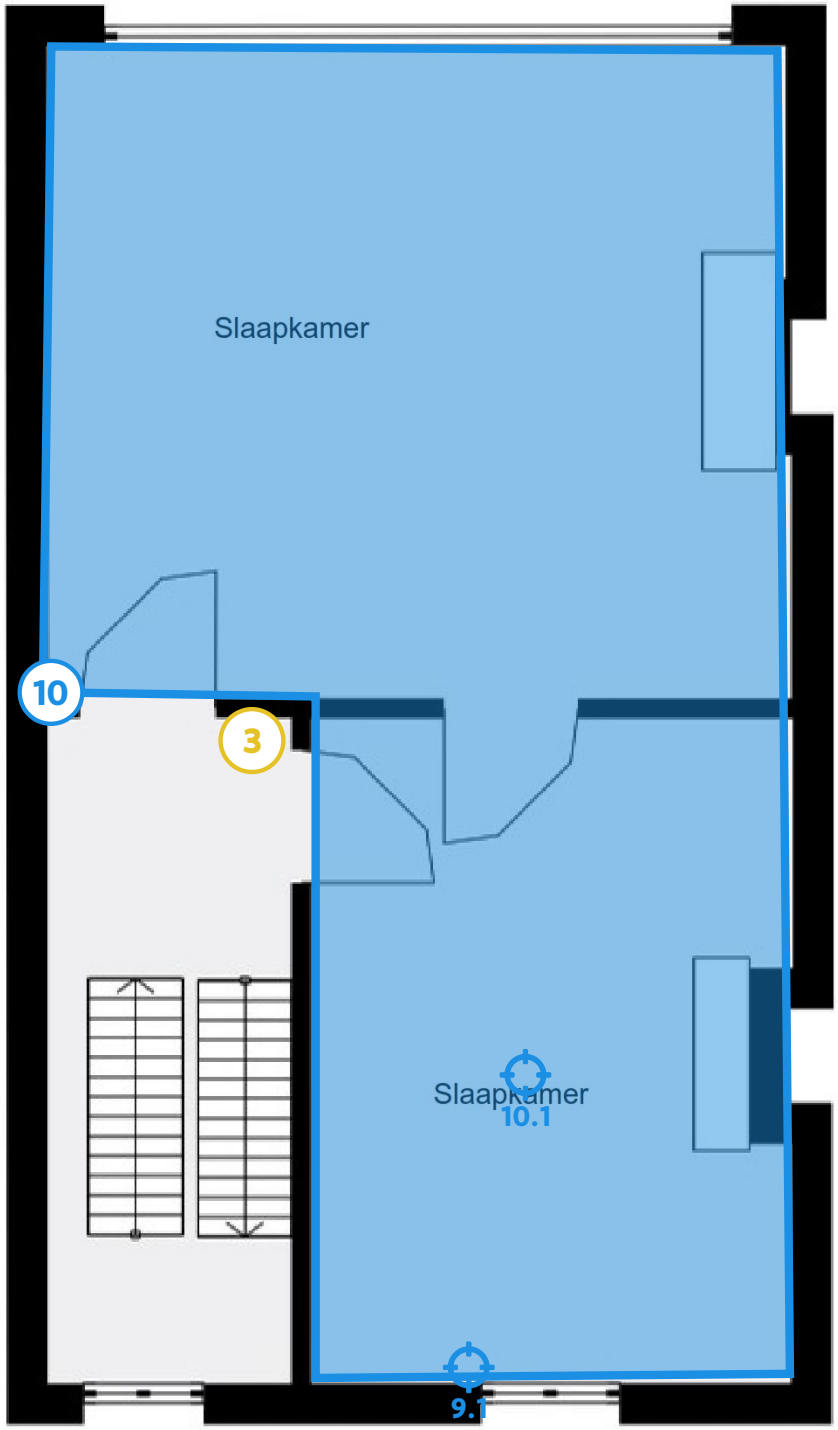
Plan 1.2: 1e verdiep

3. Elektrische onderdelen in bakeliet	Asbestmateriaal	Zorgvuldig beheren
9. Pleister mengstaal muren	Geen asbest	-
9.1 Code: ZW-2026-5516-A1	Mengmonster	-
10. Pleister mengstaal plafond	Geen asbest	-
10.1 Code: ZW-2026-5516-A2	Mengmonster	-

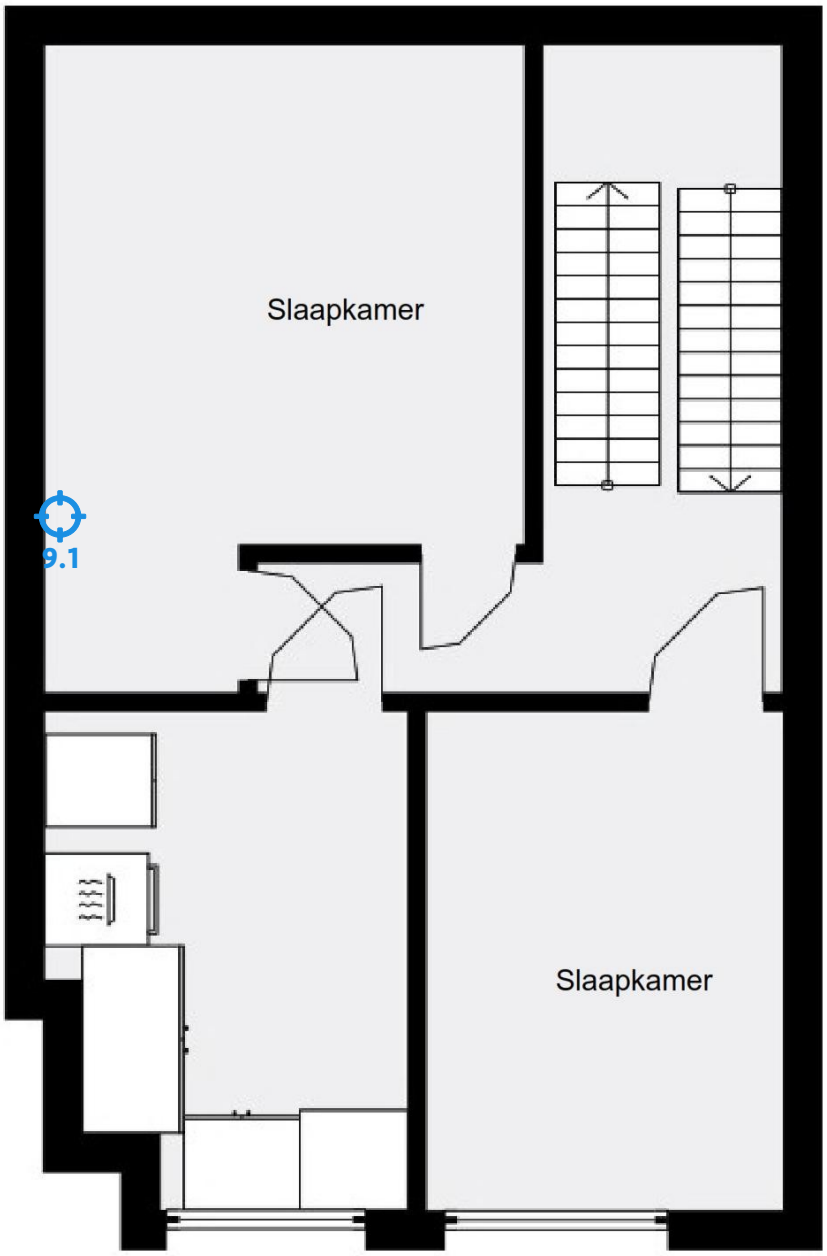
Plan 1.3: 2e verdiep

Alle muren bepleisterd

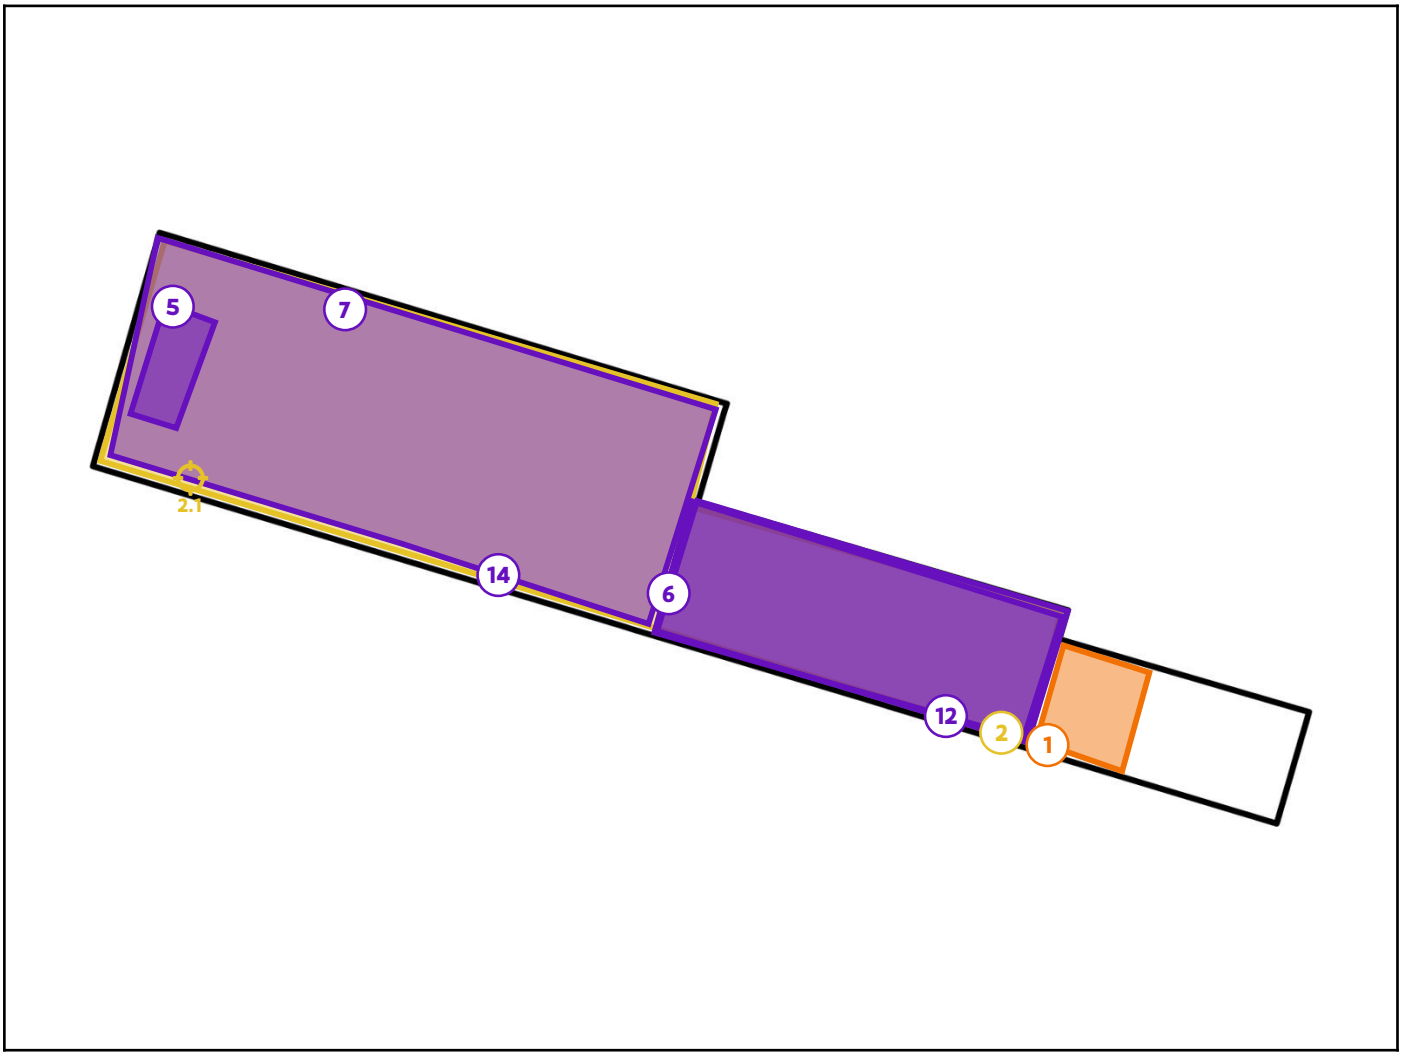
Plan 1.4: Woning dakenplan

Beschrijving	Type	Actie
1. Golfplaten	Asbestmateriaal	Verwijderen
2. Onderdakplaten woning	Asbestmateriaal	Zorgvuldig beheren
2.1 Code: ZW-2026-6497-A4	Puntmonster	-
5. Dak boven dakraam niet inspecteerbaar te hoog	Beperking	-
6. Onderdak aanbouw niet inspecteerbaar	Beperking	-
7. Schoorsteen niet inspecteerbaar	Beperking	-

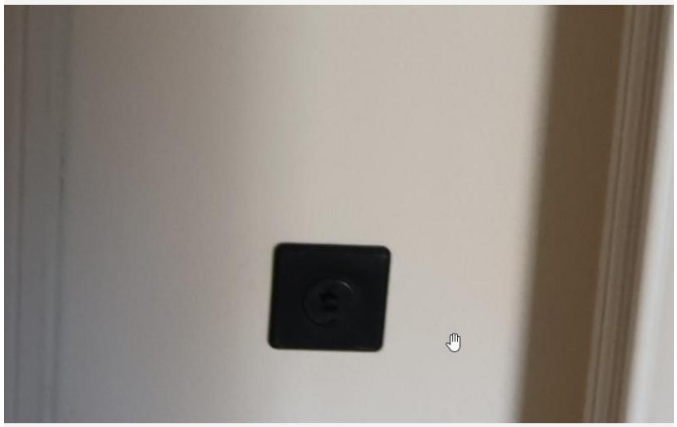
Fiche 3: Elektrische onderdelen in bakeliet

Eindbeoordeling materiaalrisico	Laag materiaalrisico en/of verlaagde kans op vezelvrijgave

Gebondenheid	Categorie 1: hechtgebonden in oorsprong
Asbestsoort (vezeltype)	Crocidoliet aanwezig
Asbestconcentratie	Laag (< 50%)
Afschermingsgraad van het gehele materiaal	Geheel of deels vrij aan de binnenlucht, maar geen contact met binnenluchtstromen
Toestand van het materiaal	Onbeschadigd, niet verweerd

Beschrijving	Elektrische onderdelen in bakeliet
Omgeving	Binnen
Primaire drager	Communicatie en elektrische infrastructuur en uitrusting
Asbestmateriaal	Plaat, paneel, tablet - Type Bakeliet
Bindmiddel van asbestmateriaal	Kunststof of -hars
Gebondenheid op basis van bindmiddel	Hecht
Hoeveelheid (oppervlakte - dikte - aantal)	• 0,10 m^2 - 1,00 cm - 5 stuks
Totaal volume	0,005 m^3
Eenvoudig bereikbaar	Ja
Bevestigingswijze	• Geschroefd
Identificatiemethode	De asbestdeskundige beoordeelt het materiaal als asbestverdacht en dus asbesthoudend, en dit zonder monstername. Motivatie: De monstername brengt andere schade aan dan schade die inherent is aan de monstername.
Destructieve handeling voor identificatie	Nee
Opmerking	Staalname niet mogelijk zonder schade aan te brengen, zonder elektrische installatie niet te beschadigen. Mogelijks nog meer soortgelijke toepassingen achter gestapeld materiaal.

- Zorg voor een veilig beheer. Vermijd het beschadigen van het asbestmateriaal. Controleer de toestand jaarlijks op wijzigingen.
- Voer bijkomende staalname(s) uit.
