Asbestinventarisattest

Weg Naar As 103/BU11, 3600 Genk

Attestnummer : **20260826-000385.000**
Uitgegeven op : **26.08.2026**
Geldig tot : **Onbeperkt** (tenzij de toestand wijzigt)

Asbestveilig (maar mogelijk niet asbestvrij)

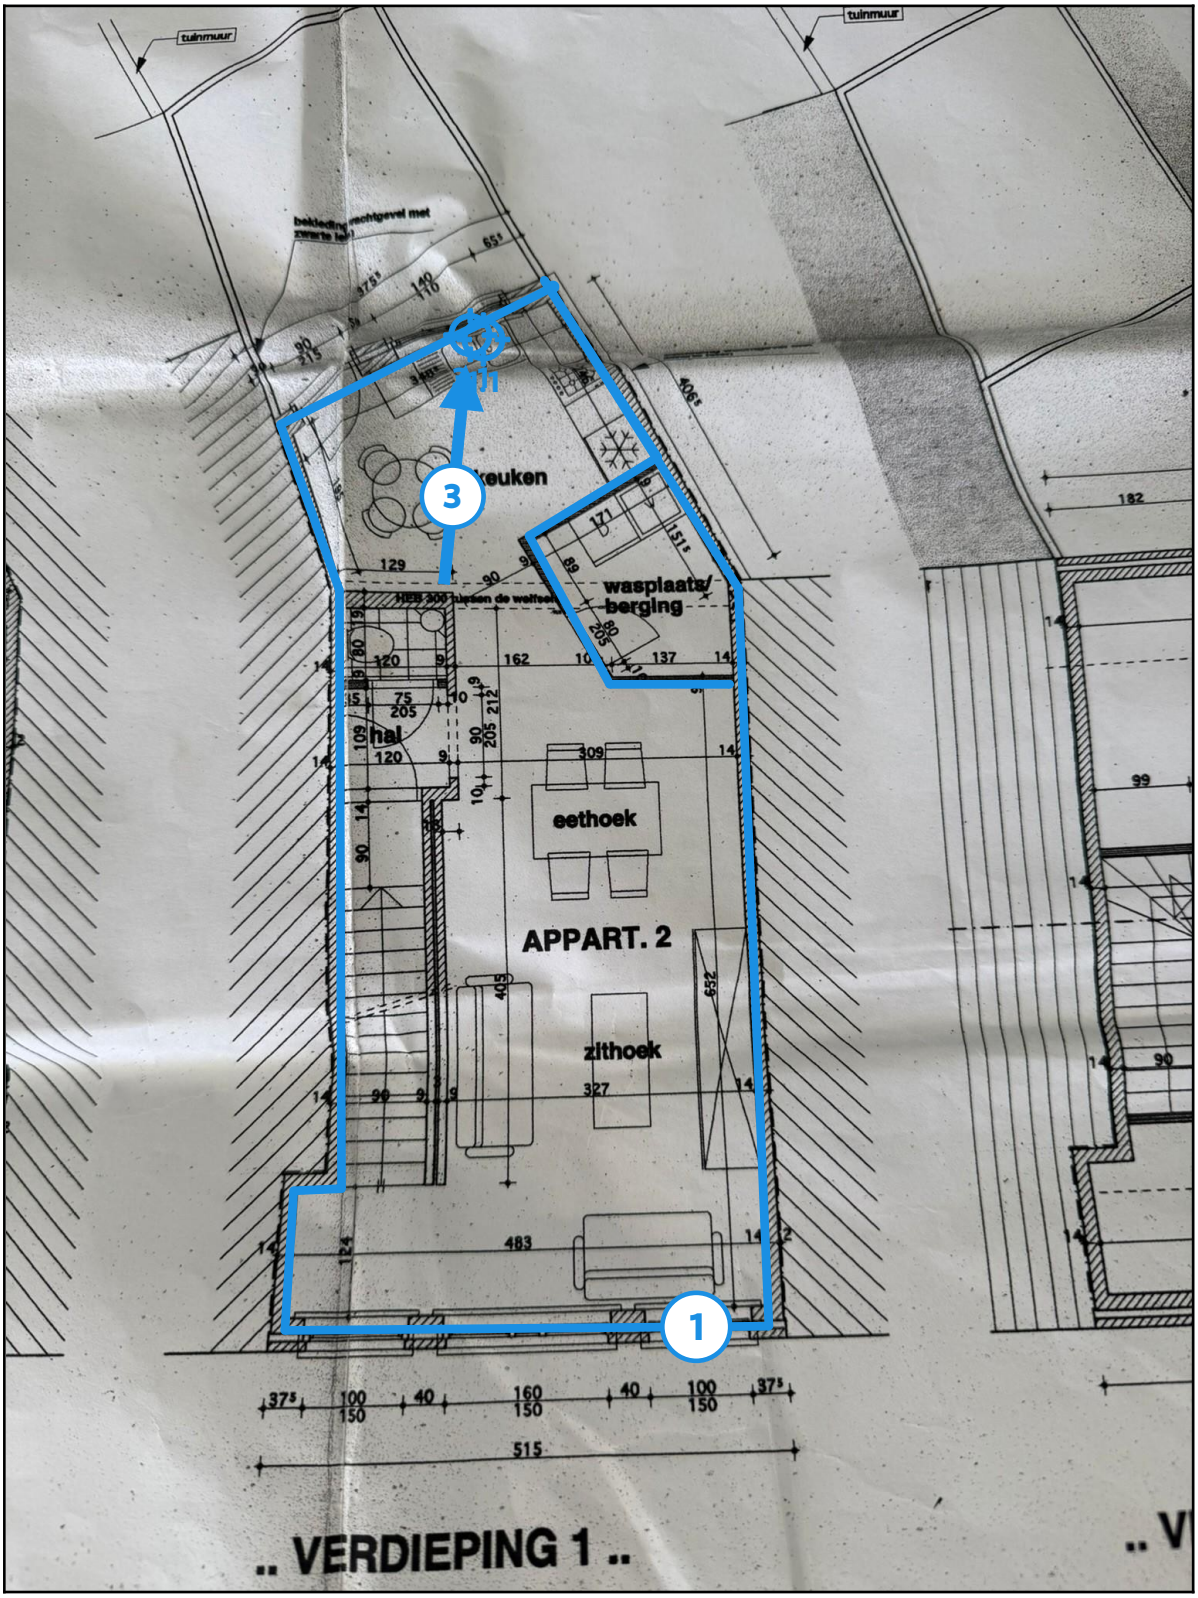
Plan 1.1: Benedenverdieping

1. Pleisterwerk muren	Geen asbest	-
1.1 Code: ST 1	Mengmonster	-
3. Antidreun wasbak	Geen asbest	-
3.1 Code: ST 3	Puntmonster	-

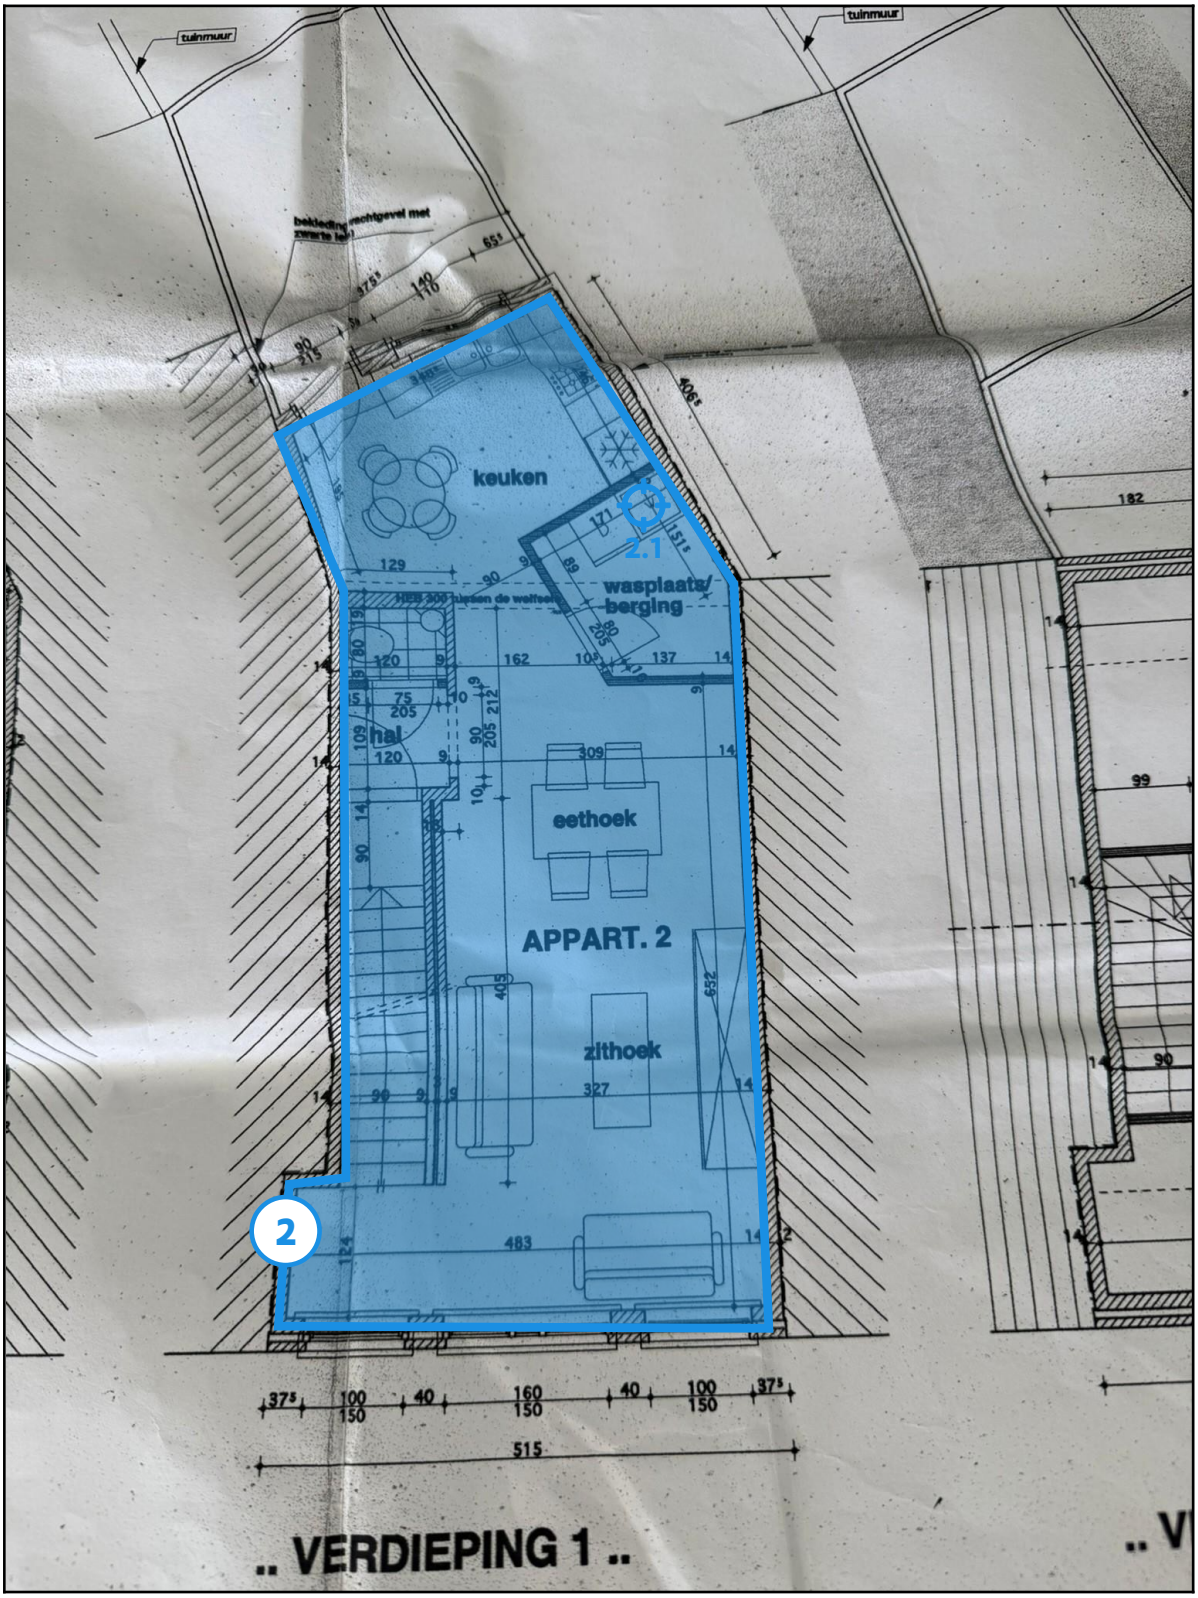
Plan 1.2: Benedenverdieping

2. Pleisterwerk plafond	Geen asbest	-
2.1 Code: ST 2	Mengmonster	-

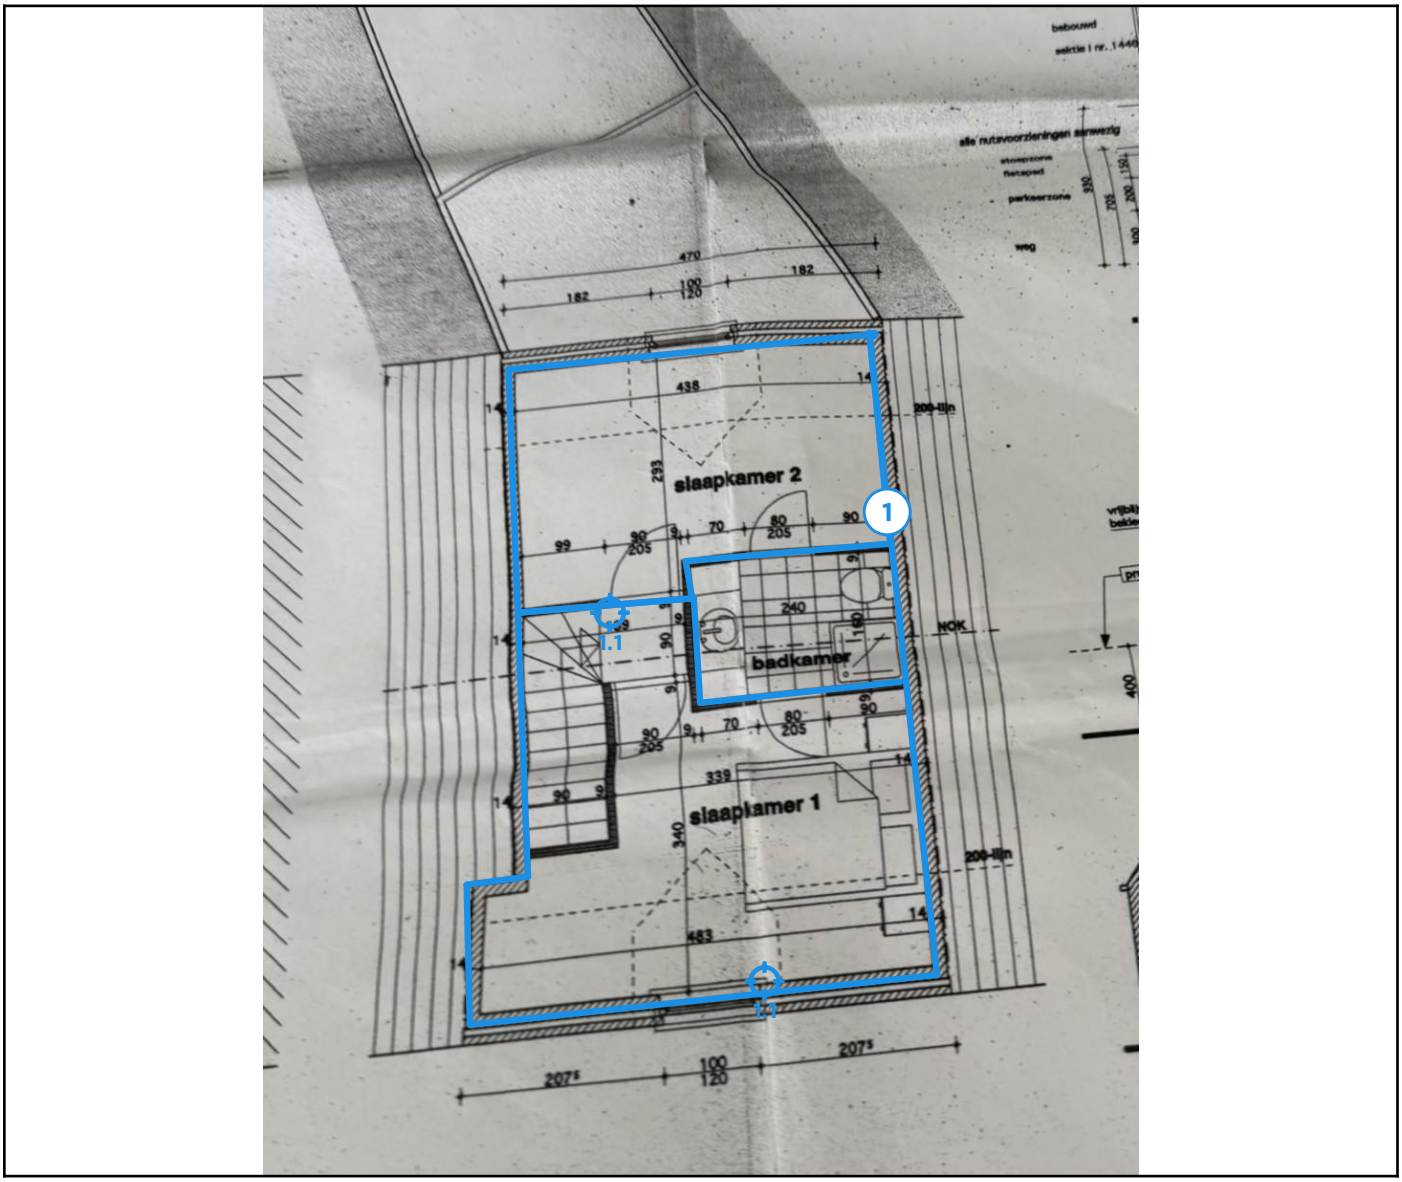
Plan 1.3: Bovenverdieping

Beschrijving	Type	Actie
1. Pleisterwerk muren	Geen asbest	-
1.1 Code: ST 1	Mengmonster	-

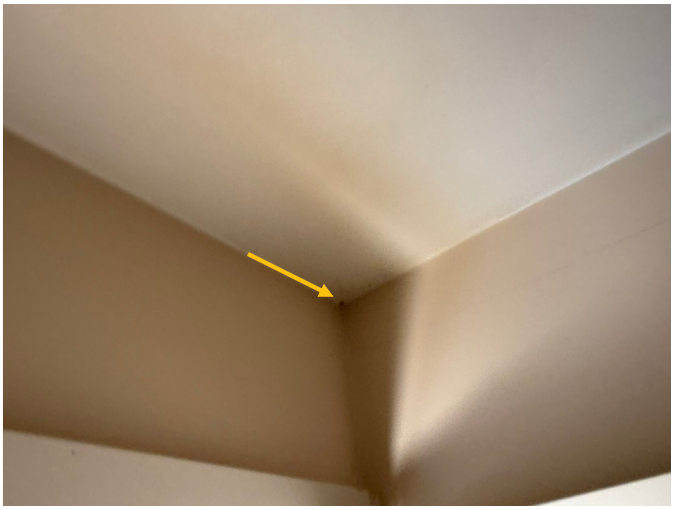
Fiche 2: Pleisterwerk plafond

Geen asbest

Beschrijving	Pleisterwerk plafond
Omgeving	Binnen
Primaire drager	Plafond
Bindmiddel van materiaal	Gips - kalk
Gebondenheid op basis van bindmiddel	Niet-hechtgebonden
Hoeveelheid (oppervlakte - dikte - aantal)	• 120,00 m^2 - 0,40 cm - 1 stuk
Totaal volume	0,48 m^3
Identificatiemethode	Een monstername door de asbestdeskundige met laboanalyse door een asbestlabo.
Destructieve handeling voor identificatie	Nee
Opmerking	Staal genomen in badkamer, berging en traphal. Geen stookplaats aanwezig.
