Rapport de contrôle d'installations électriques à basse et à très basse tension

RÉF. 87/2026/80282/D01:1

DATE DU CONTRÔLE	**19/08/2026 (15:15 - 16:04)**	AGENT VISITEUR	**Quentin Delhaye**
ADRESSE DU CONTRÔLE	**Rue Auguste Latour 12 - 1440 Braine-le-Château**	TYPE DE CONTRÔLE	**Visite de contrôle vente ancienne installation (8.4.2.)**

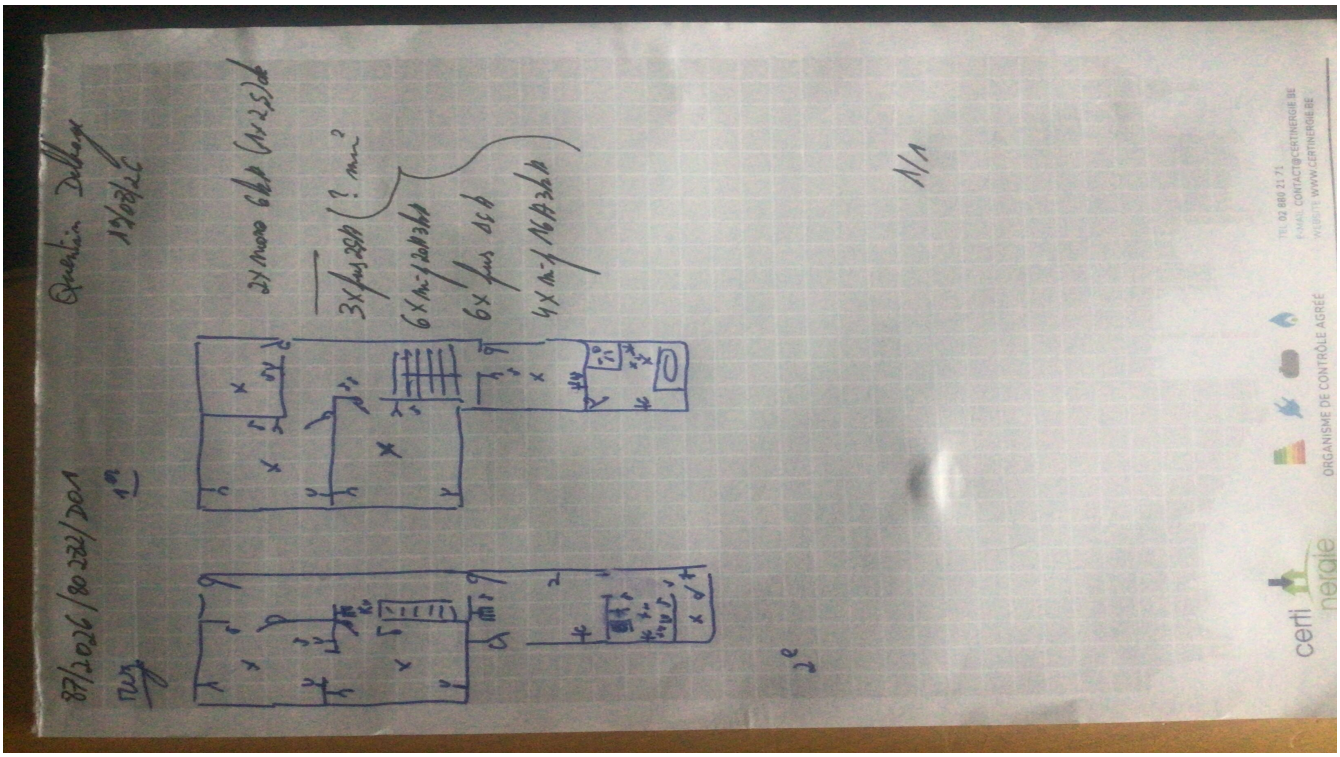
Croquis de position élémentaire et descriptif sommaire des tableaux

sur base de ce qui est visible et accessible lors du contrôle
Note : ces croquis ne remplacent pas les schémas unifilaires et de position réglementaires
