Asbestinventarisattest

Dijkweg 43, 2990 Wuustwezel

Attestnummer : **20230729-000003.000**
Uitgegeven op : **29.07.2023**
Geldig tot : **29.07.2033**

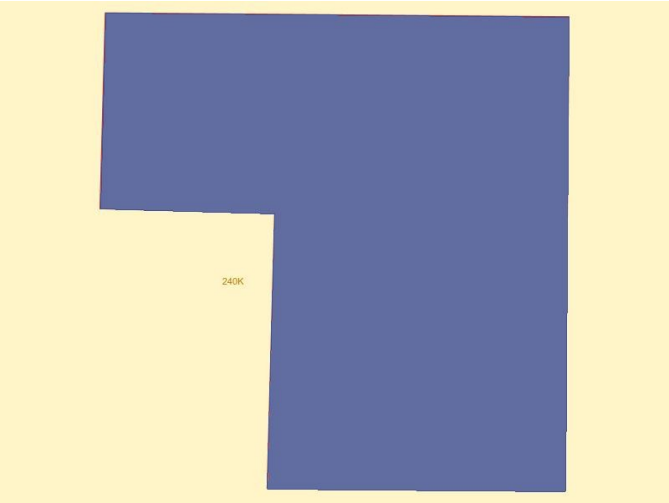
Zone 1: Hoofdgebouw

Tijdens de inspectie vastgesteld:

1 Asbestmateriaal

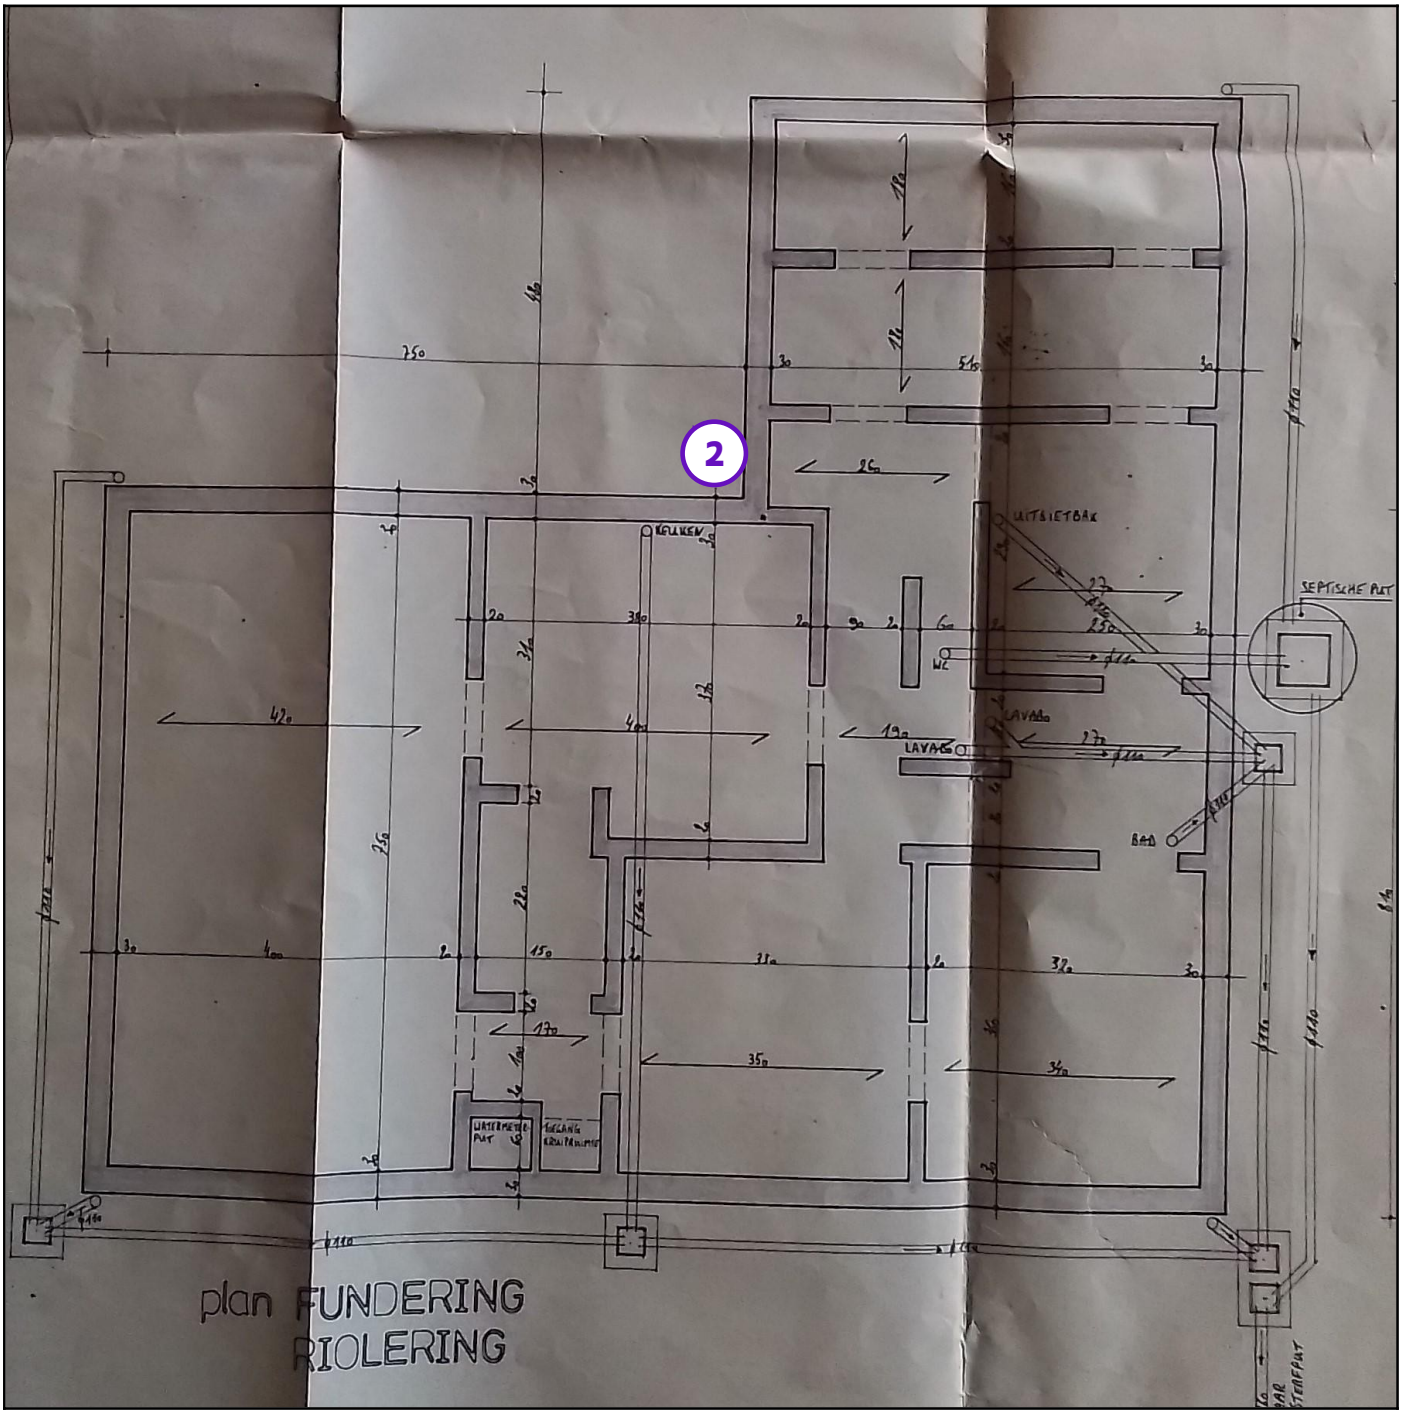
Plan 1.1: kruipkelder

Beschrijving	Type	Actie
2. Kruipkelder	Beperking	-

Uitleg van de asbestdeskundige: De kruipkelder is lager dan 1.5 m hoogte.

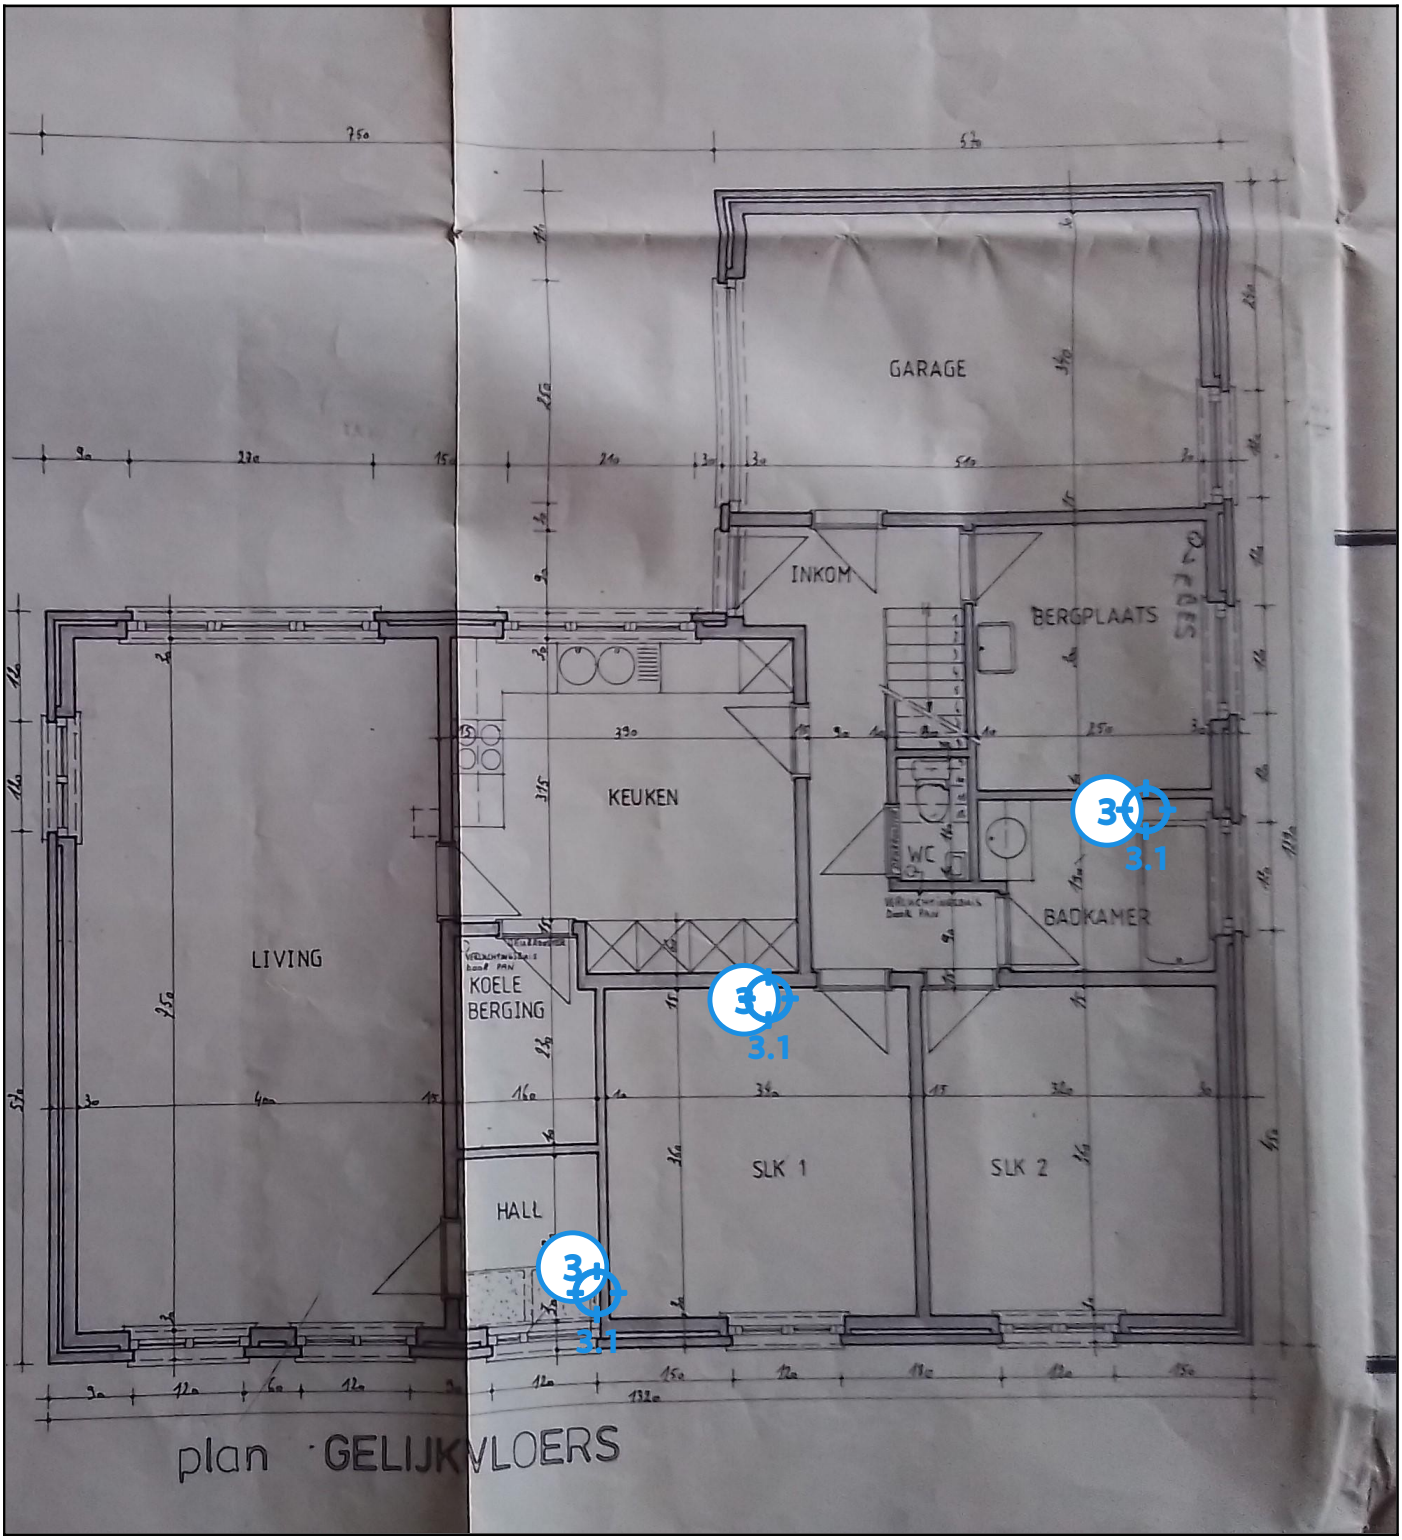
Plan 1.2: gelijkvloers

Beschrijving	Type	Actie
3. Pleisterwerk wand	Geen asbest	-

3.1 Code: 1.1	Mengmonster	-

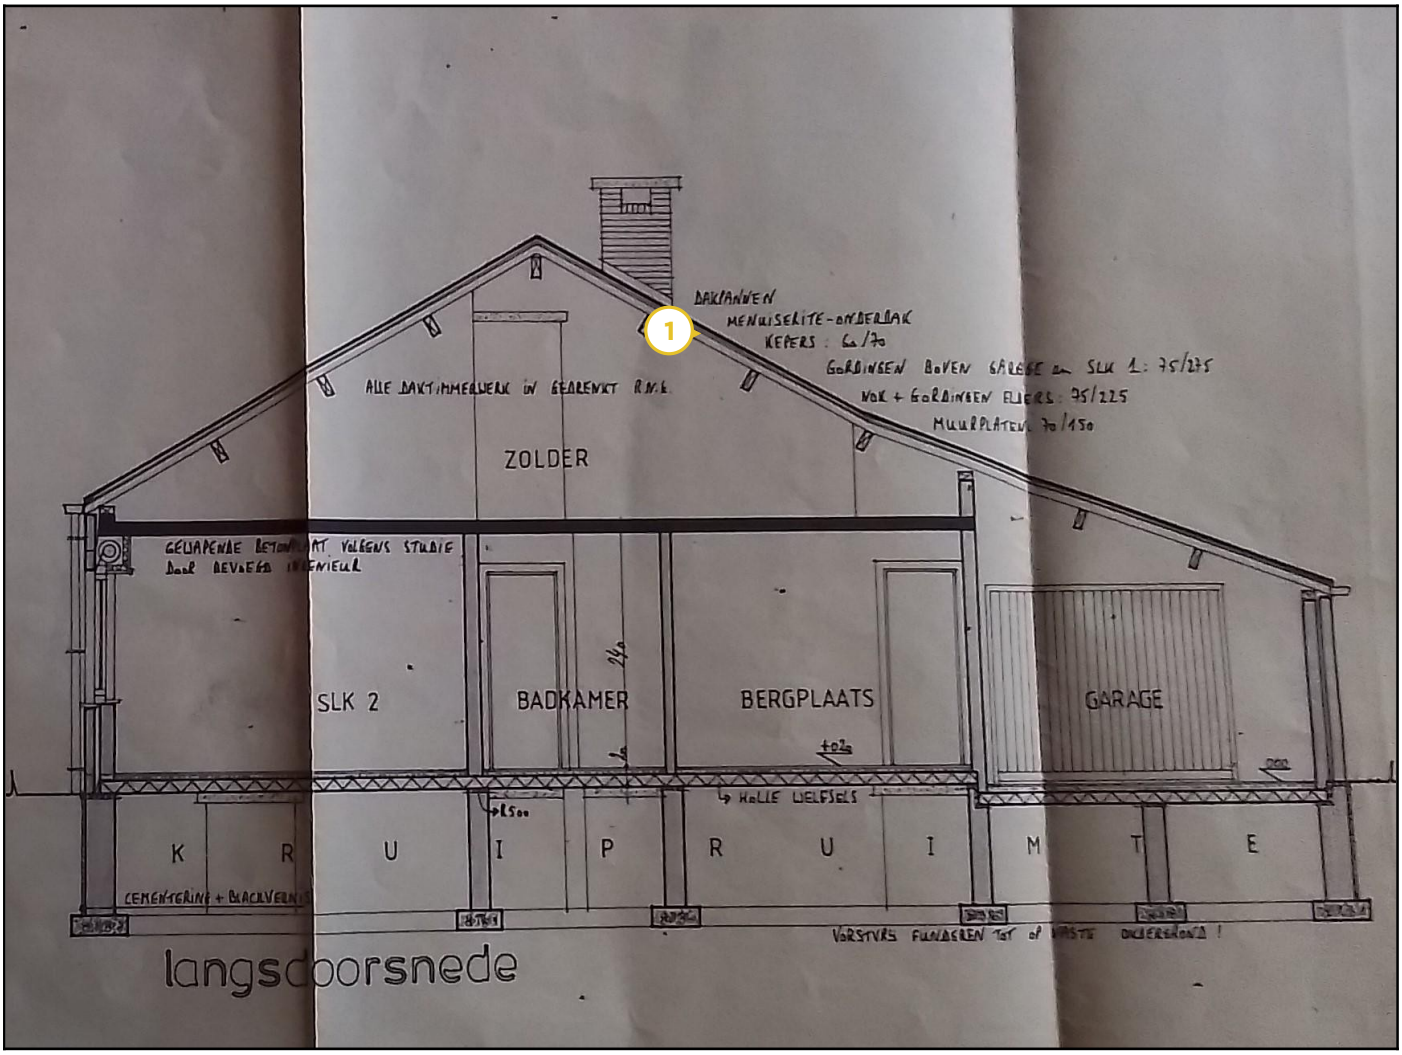
Plan 1.3: langsdoorsnede

Beschrijving	Type	Actie
1. Onderdak menuiserite	Asbestmateriaal	Zorgvuldig beheren

Eindbeoordeling materiaalrisico	Laag materiaalrisico en/of verlaagde kans op vezelvrijgave

Gebondenheid	Categorie 1: hechtgebonden in oorsprong
Asbestsoort (vezeltype)	Crocidoliet aanwezig
Asbestconcentratie	Laag (< 50%)
Afschermingsgraad van het gehele materiaal	Geheel of deels (ook) vrij aan de binnenlucht
Toestand van het materiaal	Onbeschadigd, niet verweerd

- Zorg voor een veilig beheer. Vermijd het beschadigen van het asbestmateriaal. Controleer de toestand jaarlijks op wijzigingen.

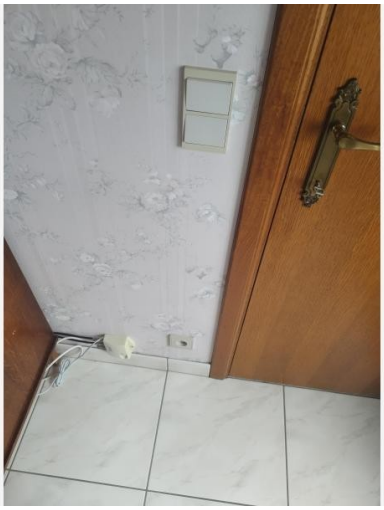
Fiche 3: Pleisterwerk wand

Geen asbest

#	Type	Referentie	Resultaat
3.1	Mengmonster	1.1	Geen asbest
