Asbestinventarisattest

Jozef Simonslaan 17, 2300 Turnhout

Attestnummer : **20240102-000042.000**
Uitgegeven op : **02.01.2024**
Geldig tot : **02.01.2034**

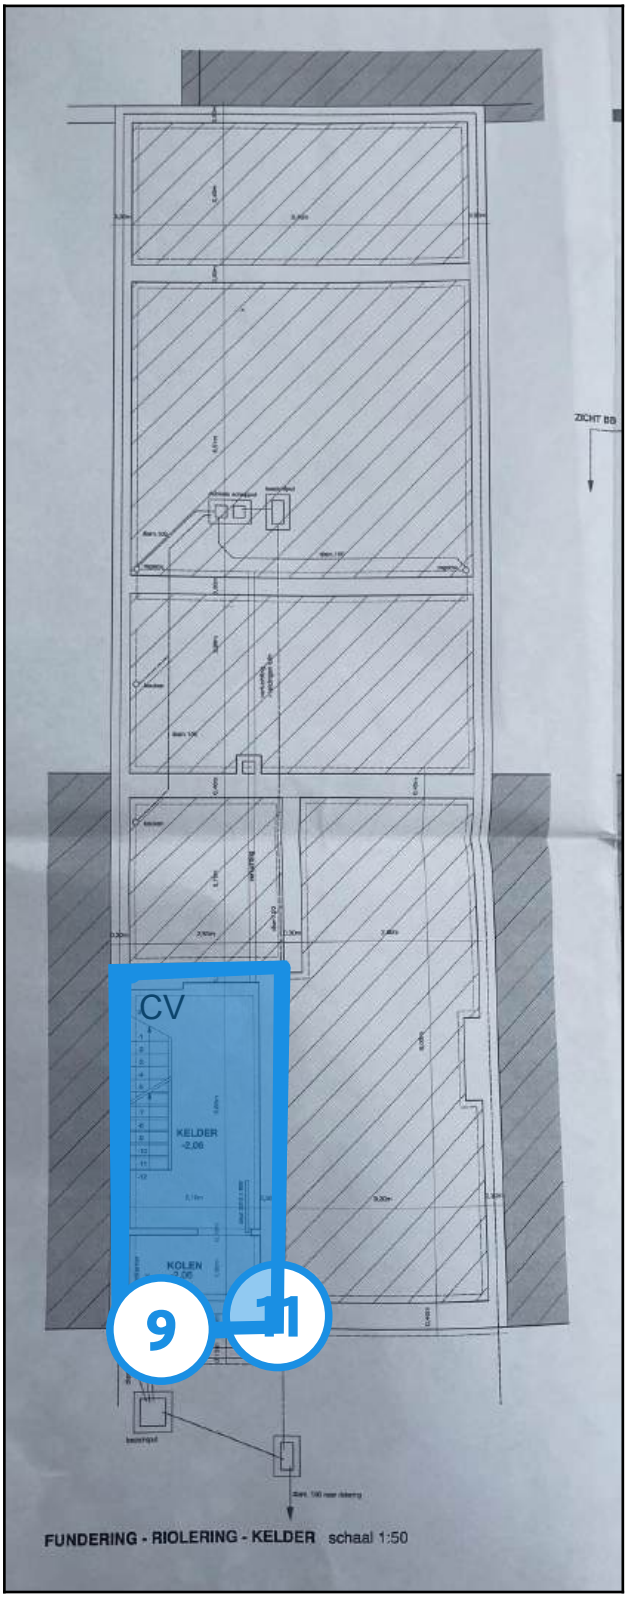
Plan 1.1: Kelder

9. Bepleistering plafond woning	Geen asbest	-
11. Bepleistering muren woning	Geen asbest	-

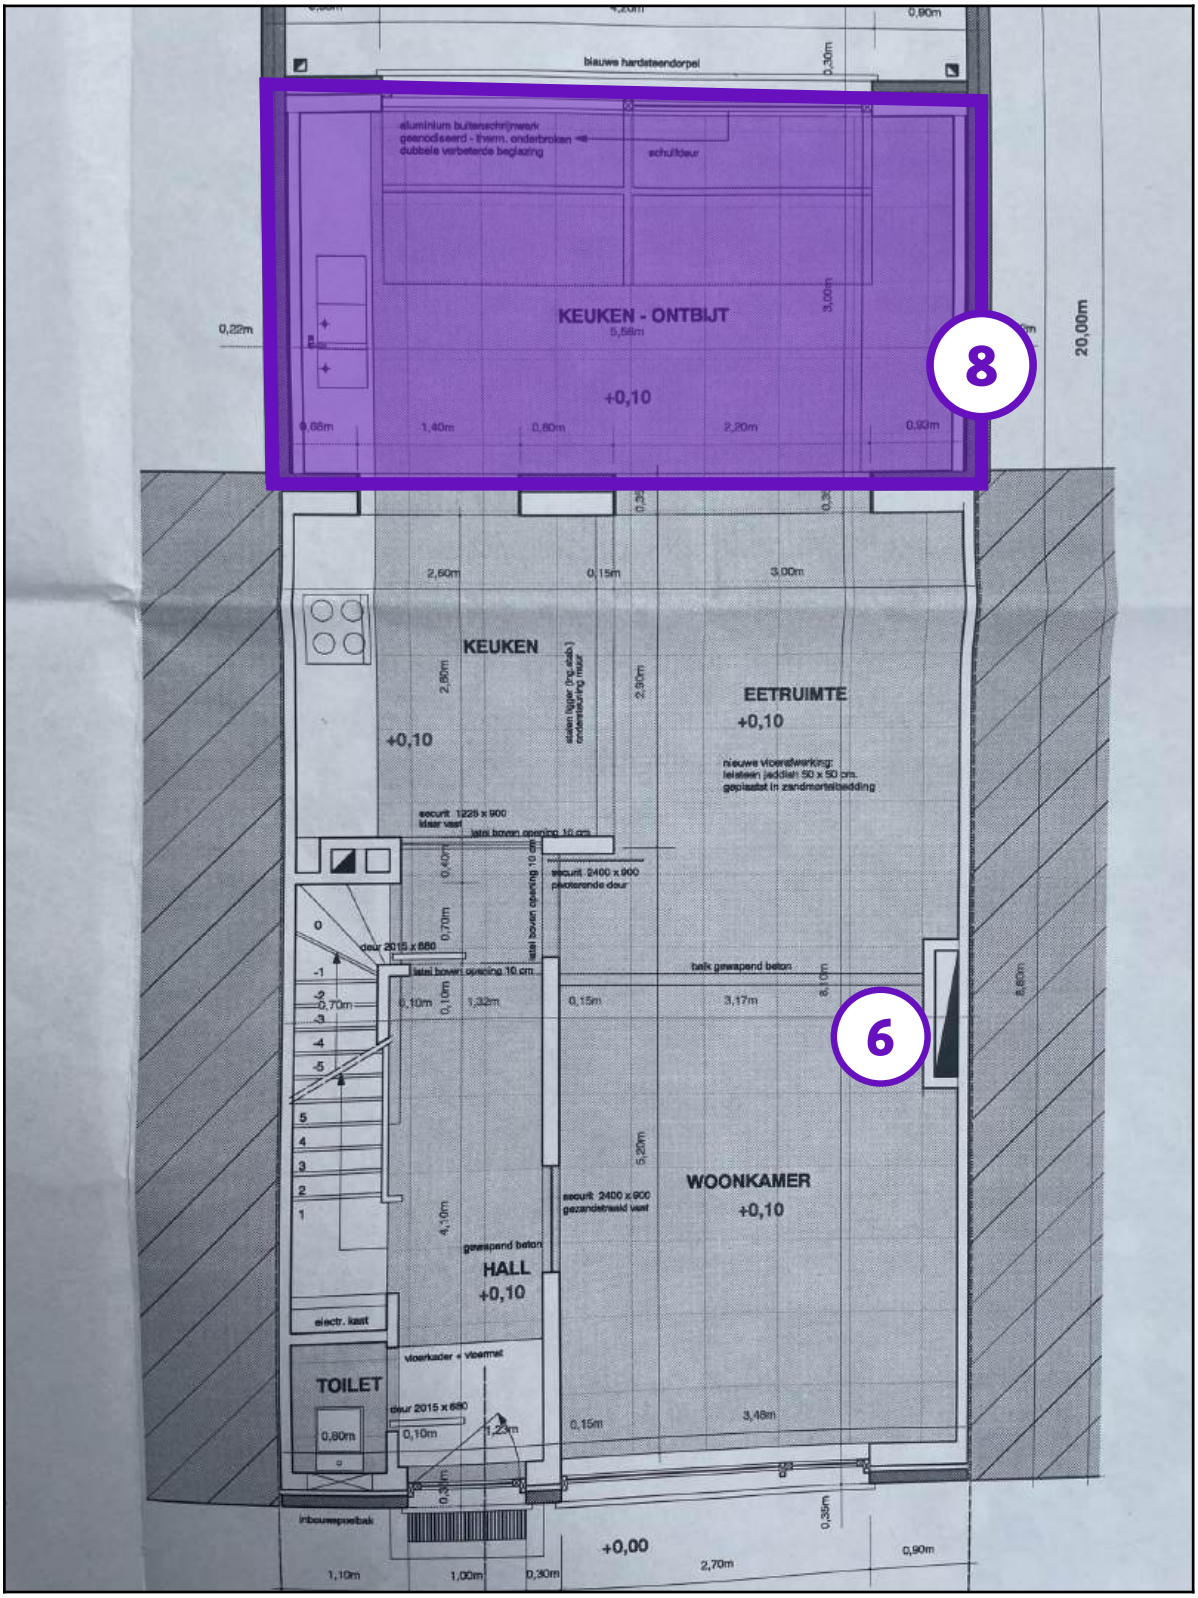
Plan 1.2: Gelijkvloers woning

6. kachel woonkamer	Advies	-
8. Plat dak woning	Advies	-

De kachel in de woonkamer bevat geen koord.

Het plat dak van de woning is niet-asbestverdaht materiaal. De onderliggende lagen zijn niet inspecteerbaar. Indien men aan dit dak gaat werken is het aan te raden de onderliggende lagen te inspecteren.

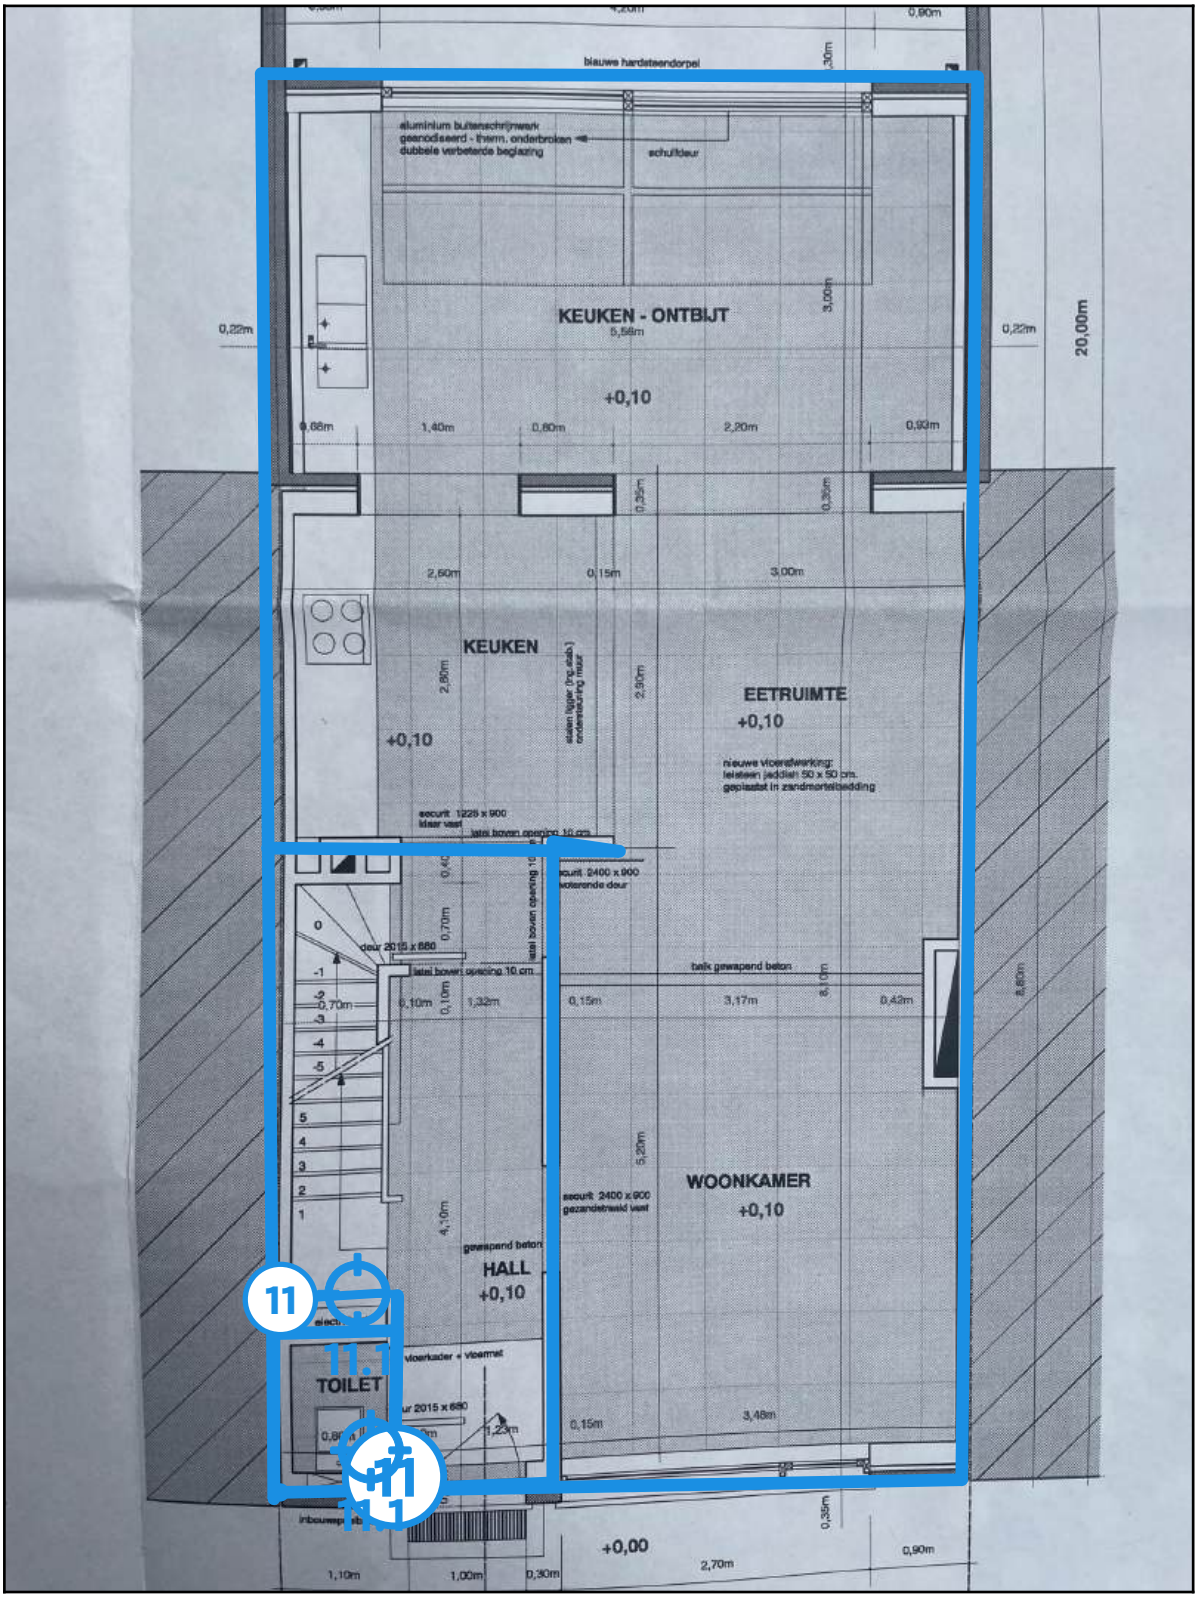
Plan 1.3: Gelijkvloers woning (wanden)

11. Bepleistering muren woning	Geen asbest	-
11.1 Code: MM1	Mengmonster	-

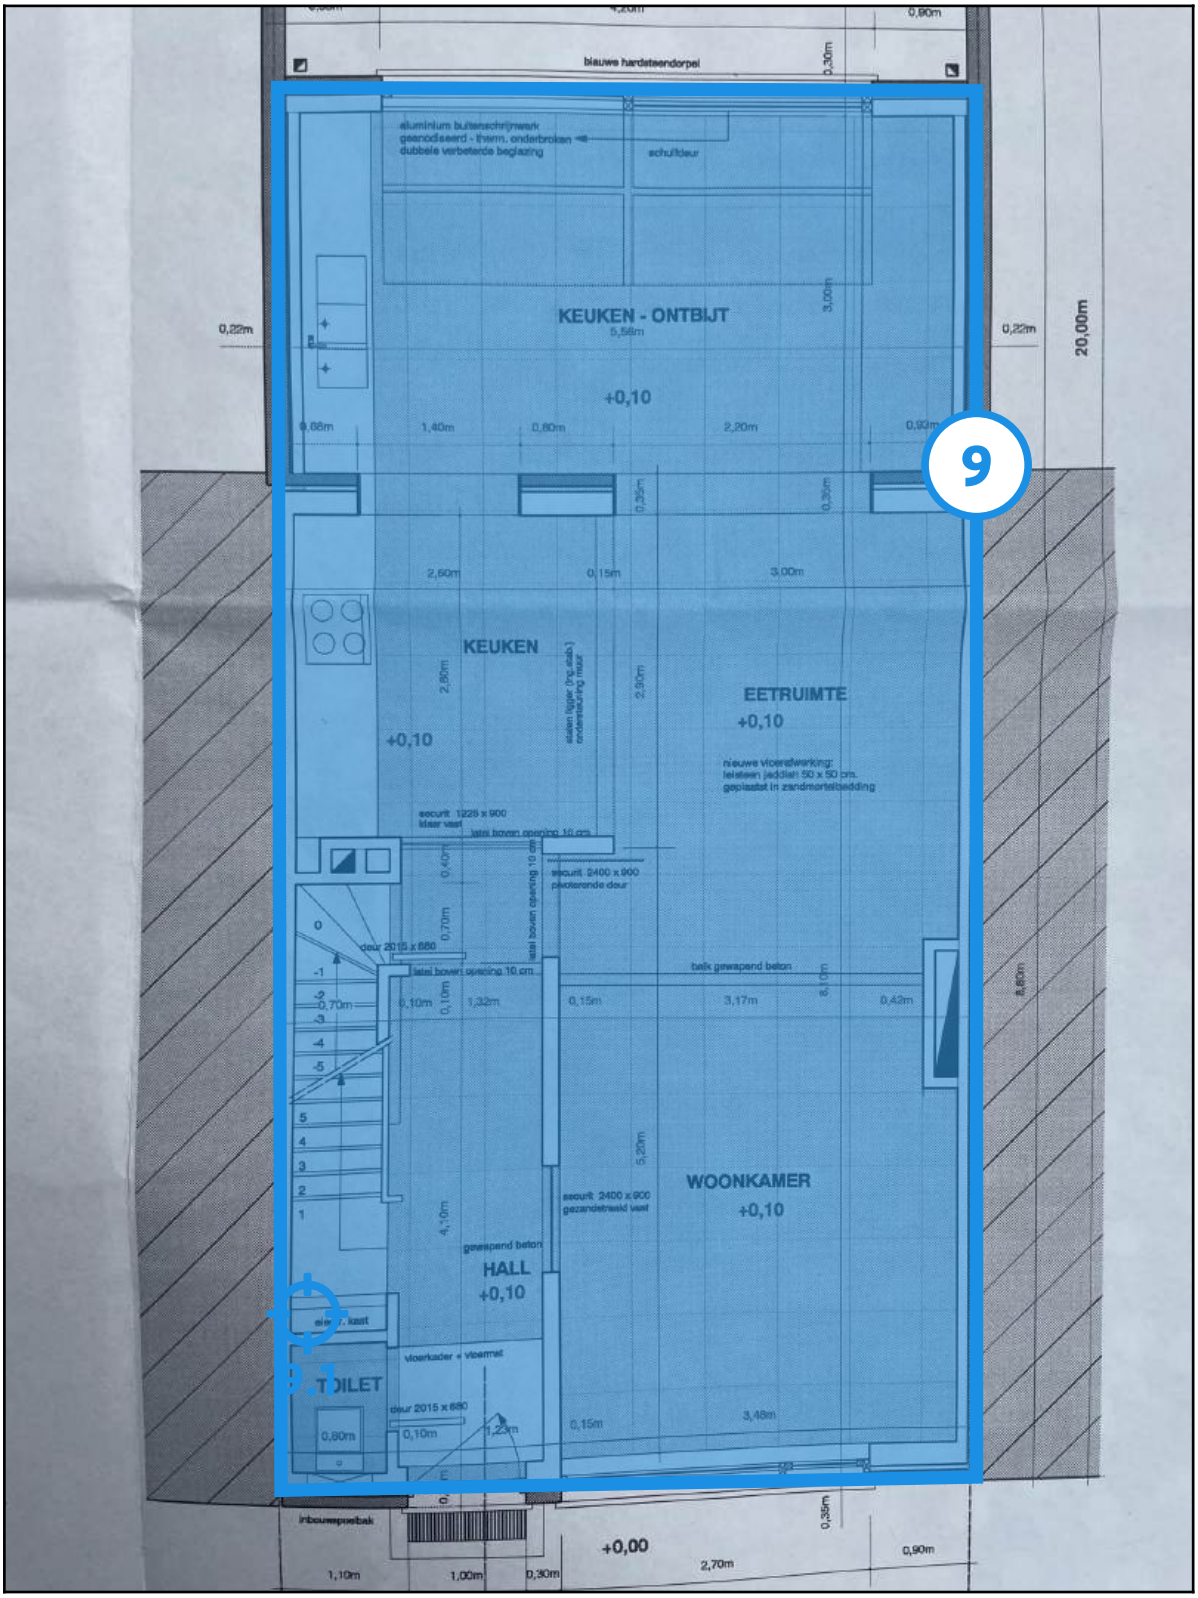
Plan 1.4: Gelijkvloers woning (plafond)

9. Bepleistering plafond woning	Geen asbest	-
9.1 Code: MM2	Mengmonster	-

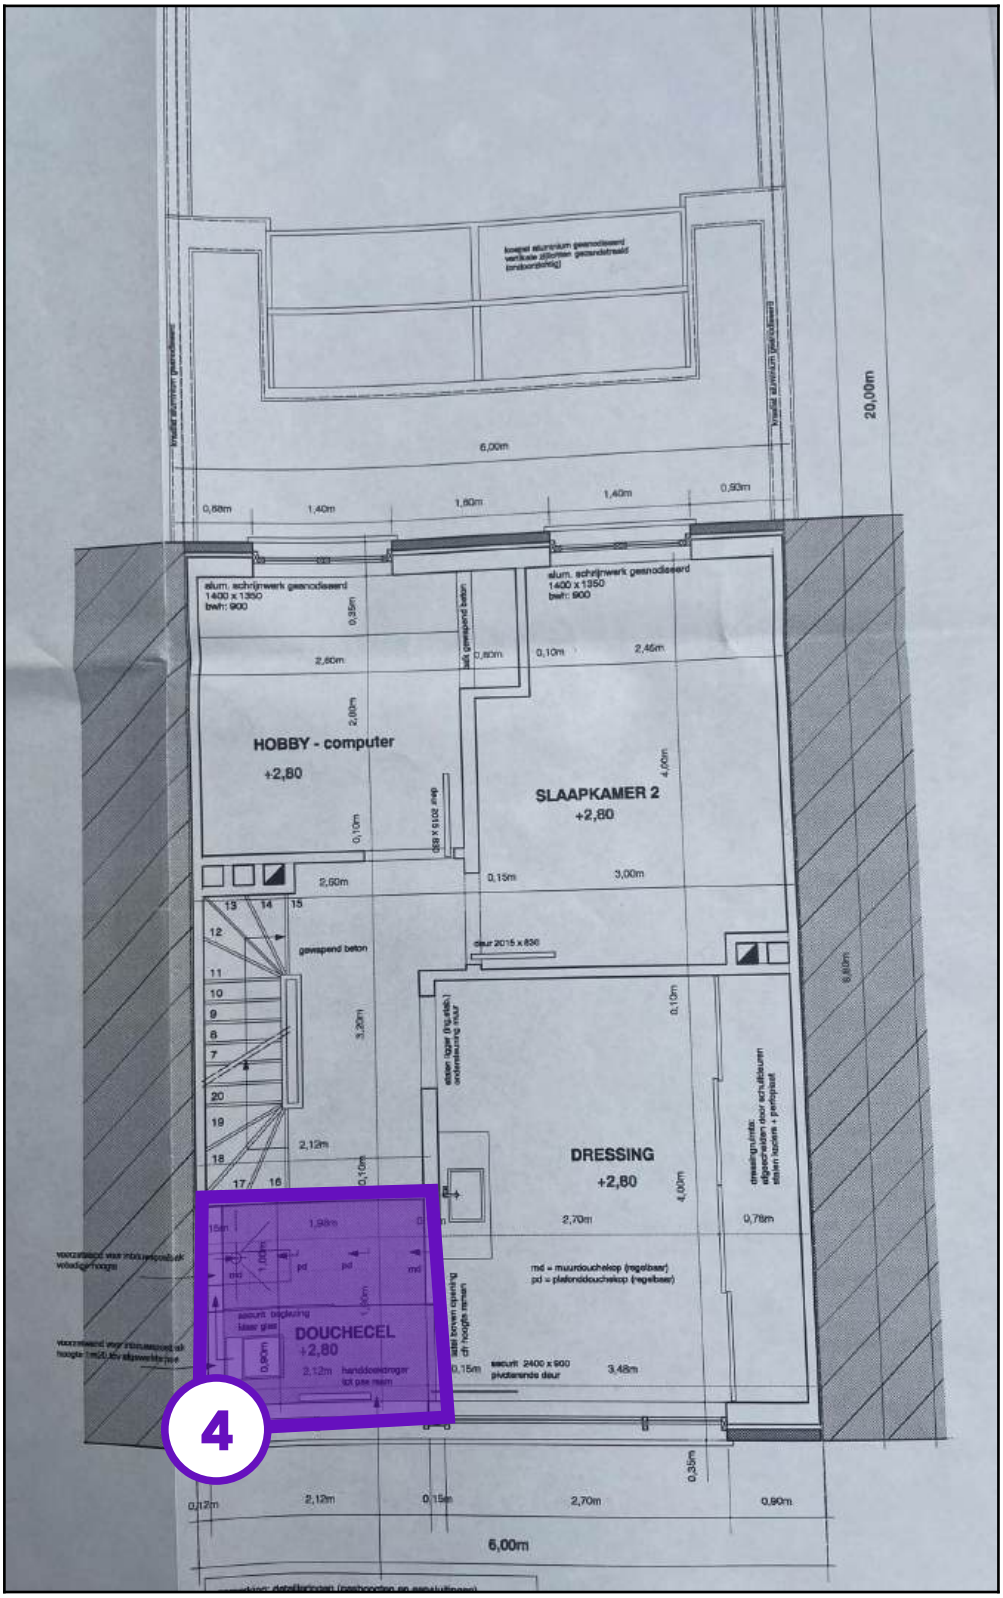
Plan 1.5: Verdieping woning

4. Tegellijm faciance	Advies	-

In het inspectieprotocol is een monstername van tegellijm verplicht om dit te identificeren als niet asbesthoudend. Er waren geen facturen ter beschikking die bevestigen dat de tegels na 2001 waren geplaatst. Er waren geen bestaande beschadigingen aan de wandtegels om de lijm voldoende te kunnen inspecteren. Om dit af te toetsen is het aangewezen om bij eventuele renovatiewerken aan de tegels verder onderzoek/staalname te laten uitvoeren ter controle.

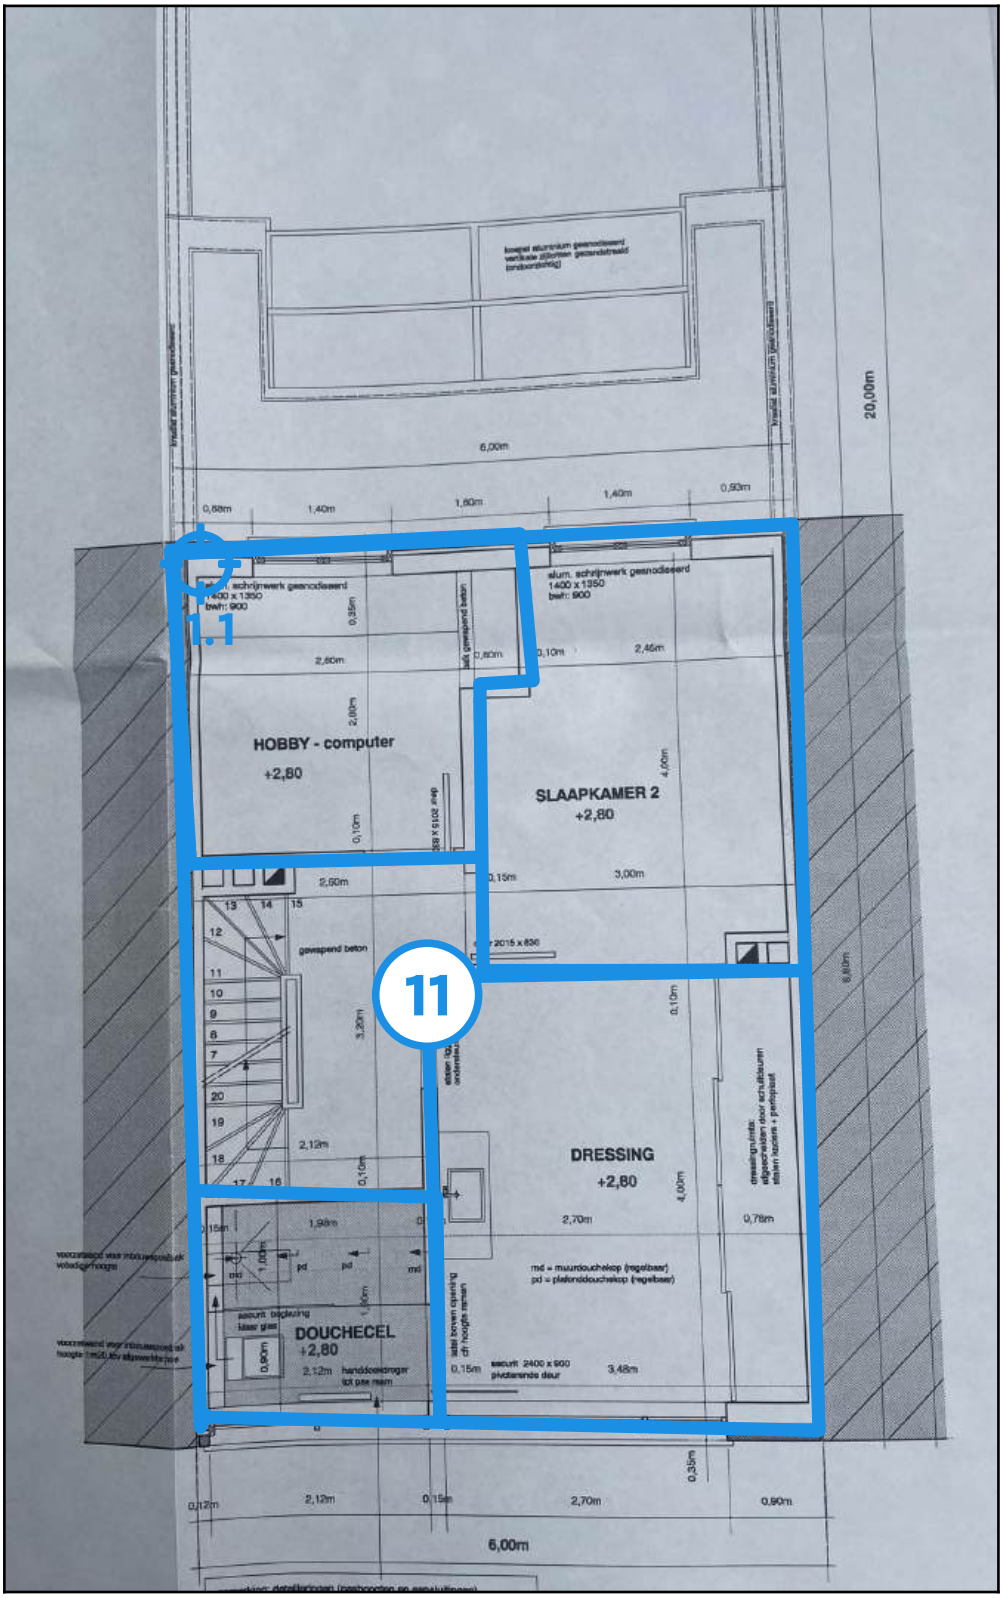
Plan 1.6: Verdieping woning (wanden)

11. Bepleistering muren woning	Geen asbest	-
11.1 Code: MM1	Mengmonster	-

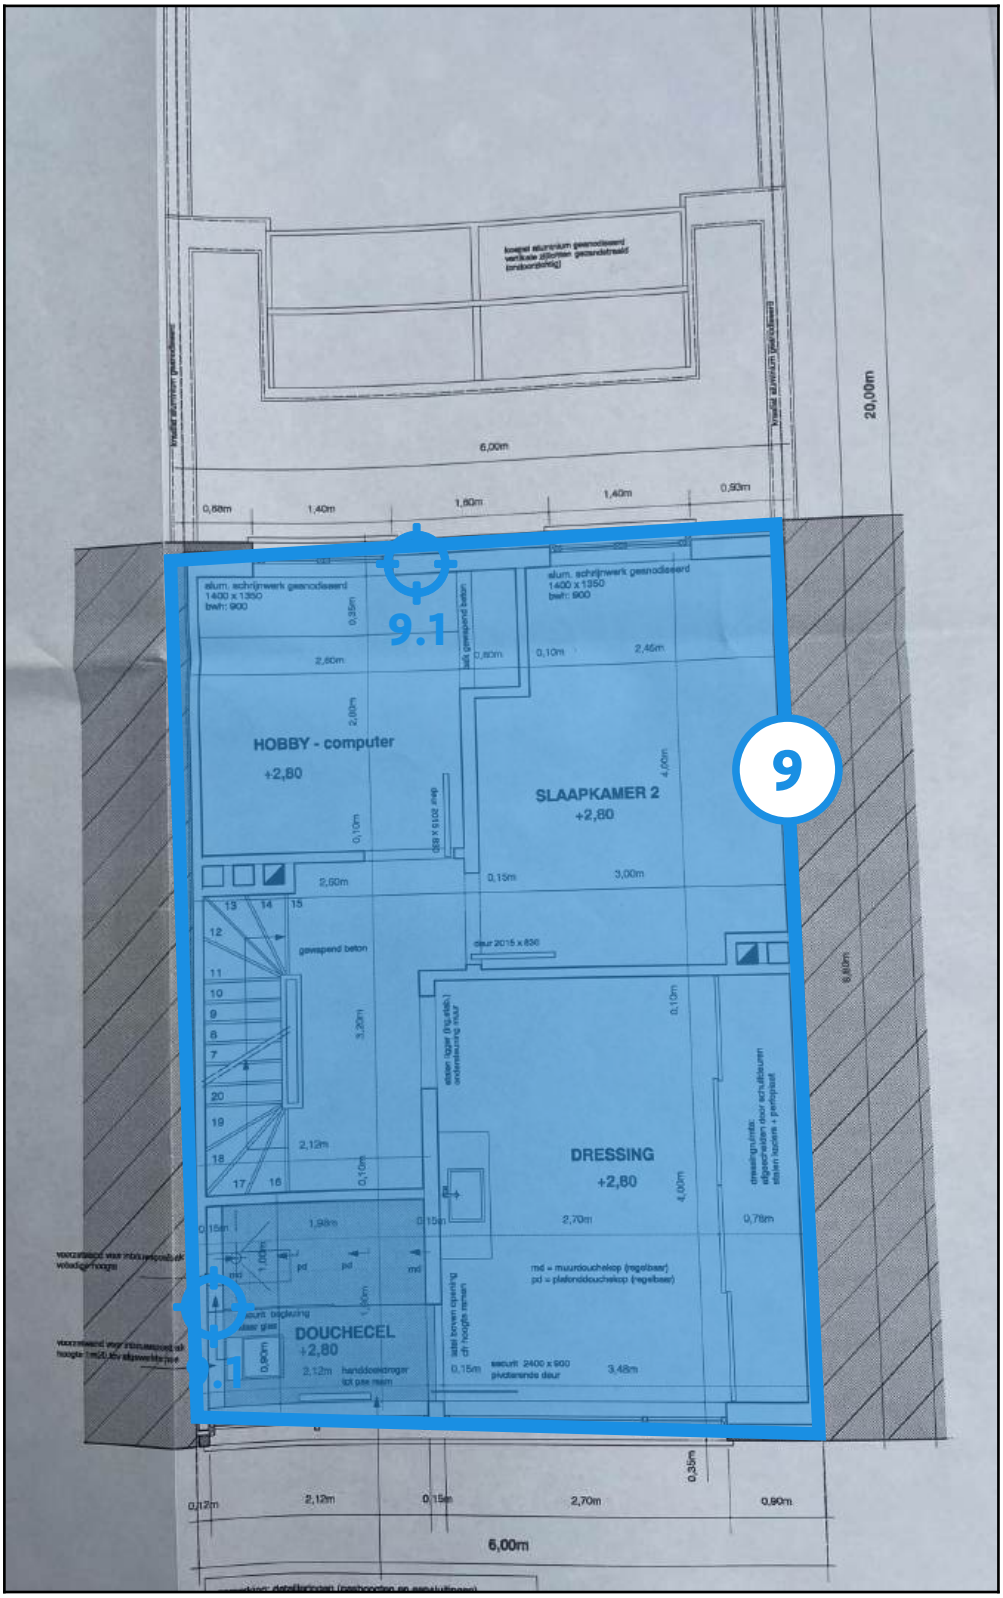
Plan 1.7: Verdieping woning (plafond)

9. Bepleistering plafond woning	Geen asbest	-
9.1 Code: MM2	Mengmonster	-

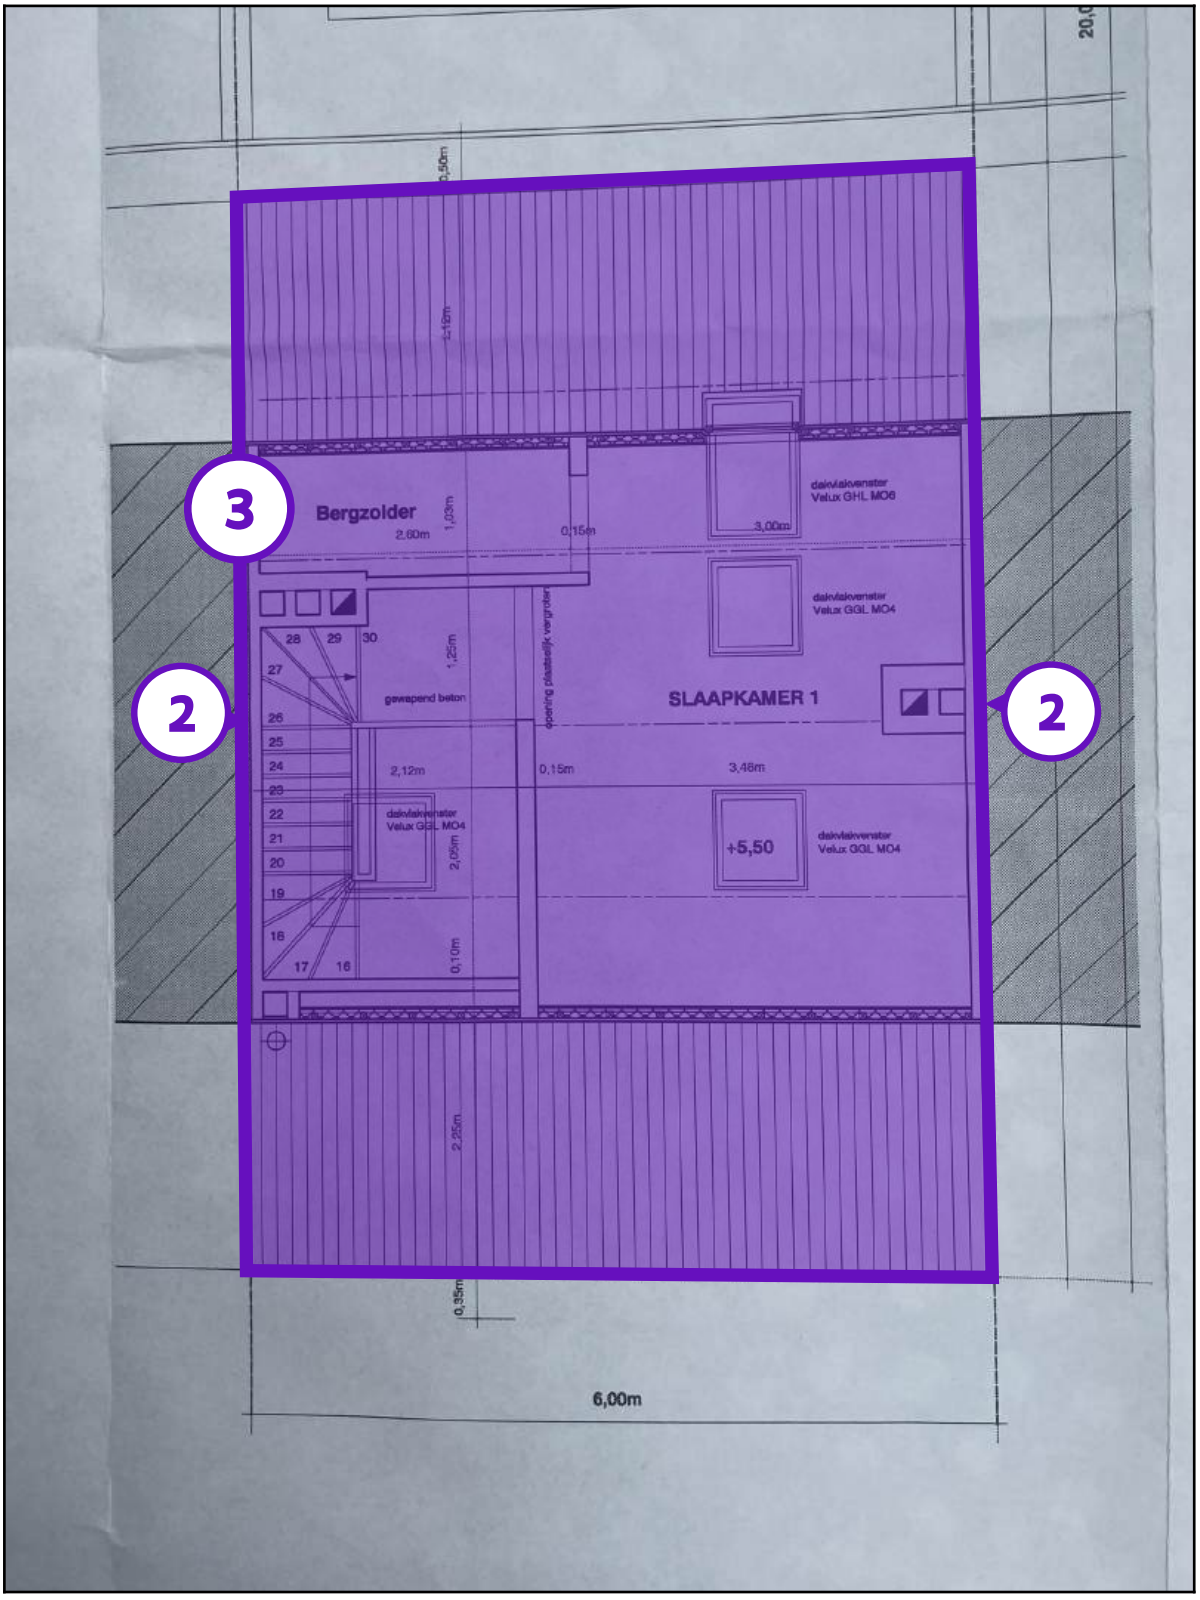
Plan 1.8: Zolder woning

2. Rookgaskanalen en dekplaten schoorsteen	Beperking	-
3. Onderdak woning zolder	Beperking	-

Uitleg van de asbestdeskundige: De rookgaskanalen in de schoorsteen als de afdekplaat van deze is niet inspecteerbaar daar deze zich bevinden op veilige ondergrond hoger als 3,5 meter. Toegang en ruimte beperkt waardoor deze buiten het inspectiegebied valt.

Uitleg van de asbestdeskundige: Het onderdak is niet vanaf veilige hoogte vast te stellen en ook via de dakramen (Beroep codex over het welzijn op het werk). Via de zolderkamer kan men enkel de isolatie 180 mm MW met dampscherm vaststellen.Het onderdak is niet inspecteerbaar en moet nog verder onderzocht worden indien men gaat werken aan de dakconstructie.

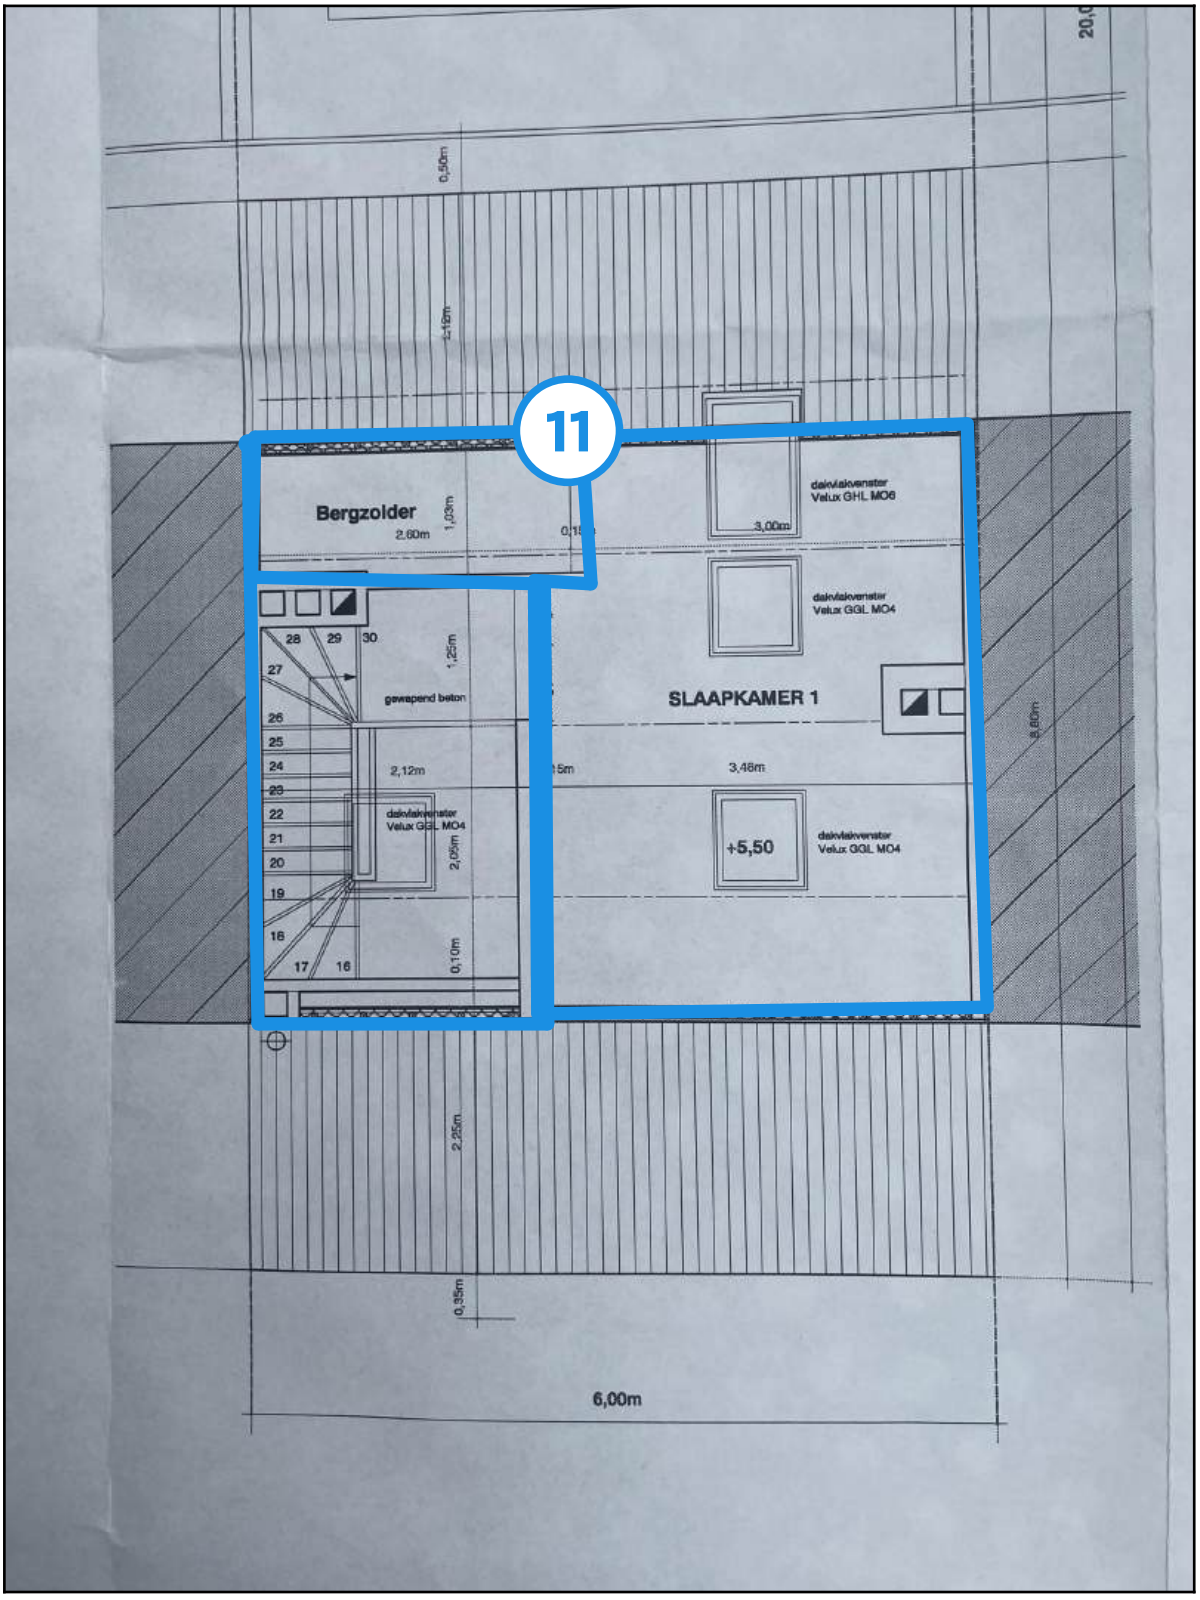
Plan 1.9: Zolder woning (wanden)

11. Bepleistering muren woning	Geen asbest	-

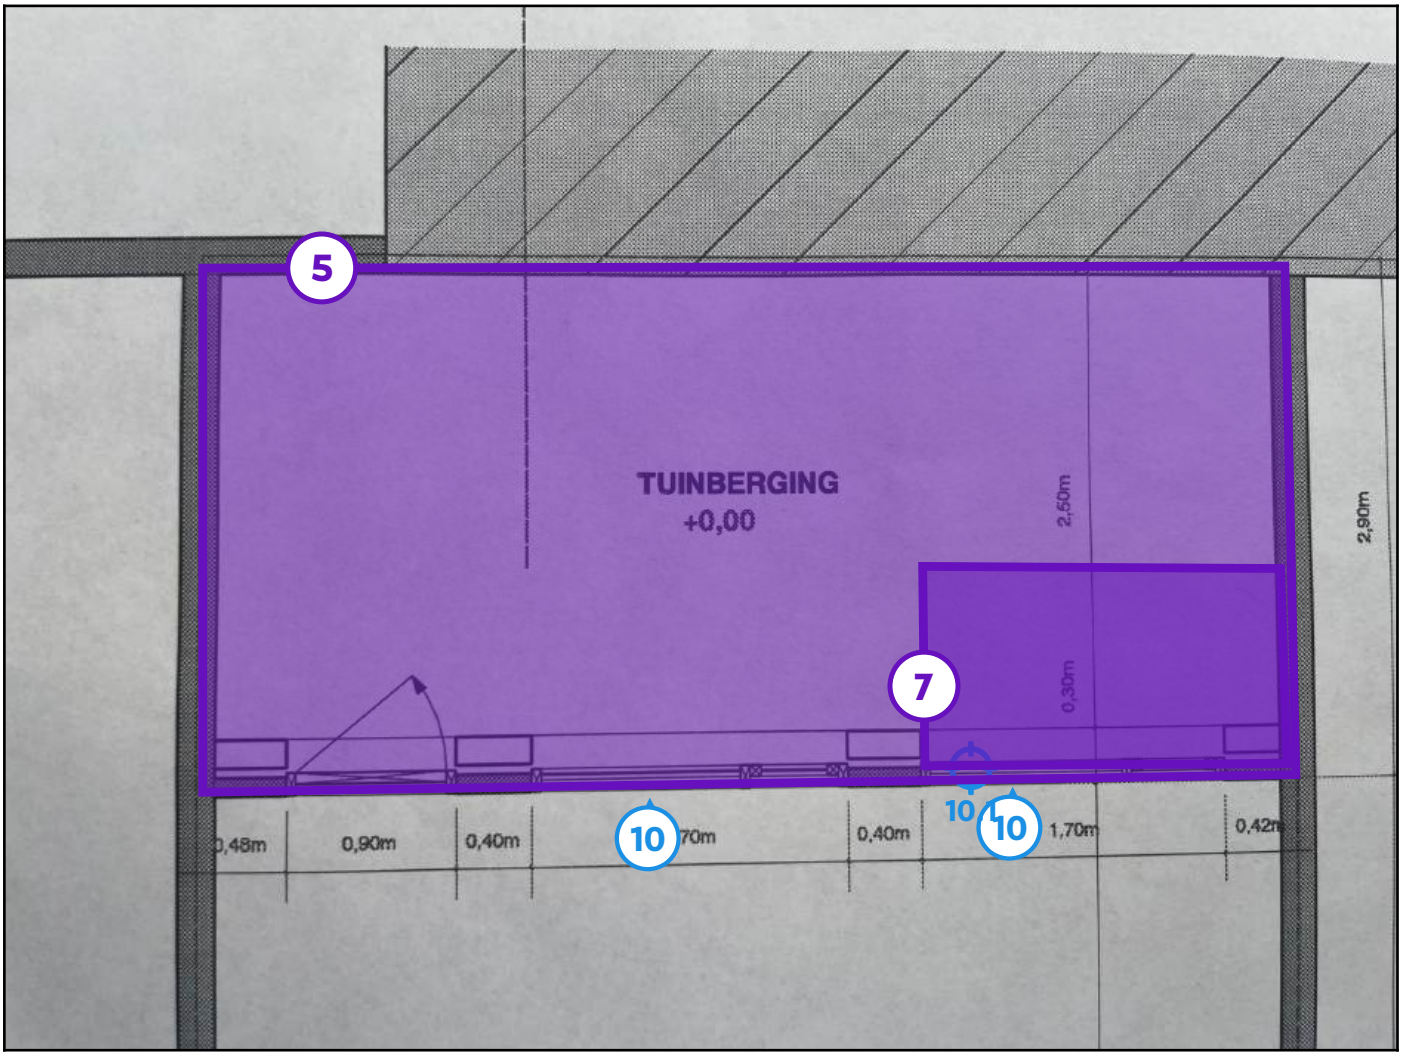
Plan 2.1: Tuinberging

Beschrijving	Type	Actie
5. Plat dak tuinberging	Advies	-
7. Lichtkoepel dak tuinberging	Advies	-
10. Mastiek ramen tuinberging	Geen asbest	-
10.1 Code: MM3	Mengmonster	-

Het plat dak van de tuinberging is niet-asbestverdacht materiaal. De onderliggende lagen zijn niet inspecteerbaar. Indien men aan dit dak gaat werken is het aan te raden de onderliggende lagen te inspecteren.

Het zijn PVC lichtdoorlatende platen. Deze zijn niet asbestverdacht.
