Asbestinventarisattest

Kruisveldstraat 52, 9400 Ninove

Attestnummer : **20261013-000308.000**
Uitgegeven op : **13.10.2026**
Geldig tot : **13.10.2031**

Niet-asbestveilig

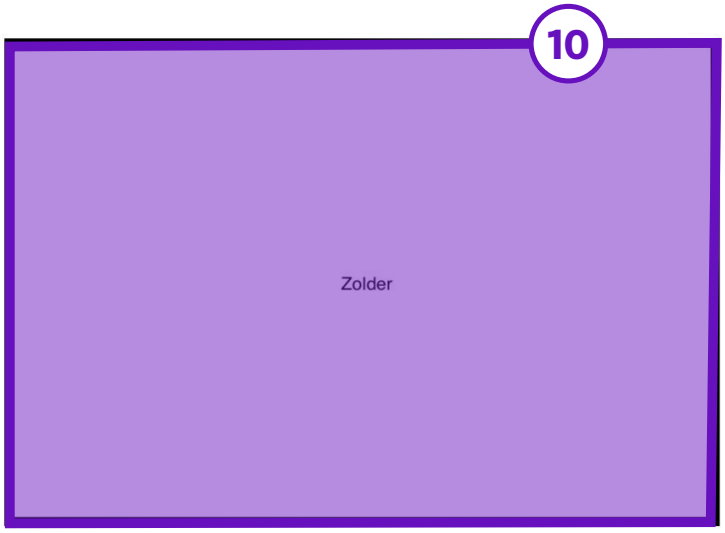
Plan 1.1: Zolder

Beschrijving	Type	Actie
10. Zolder	Beperking	-

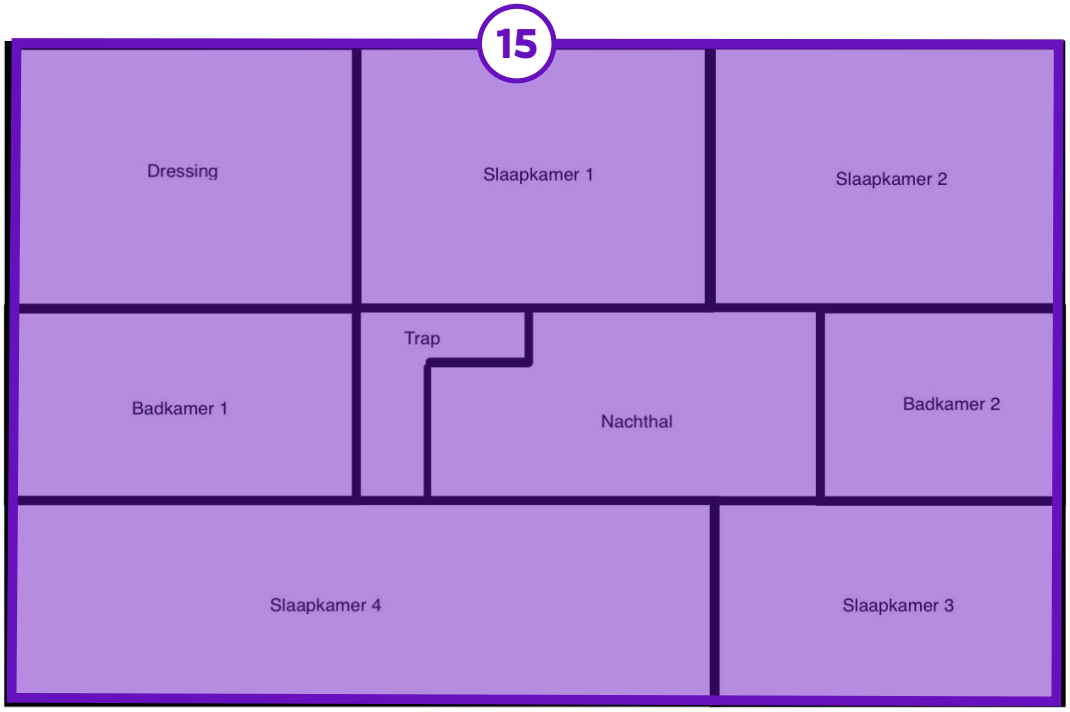
Plan 1.2: +1

Beschrijving	Type	Actie
15. Tegellijm onder vloertegels	Advies	-

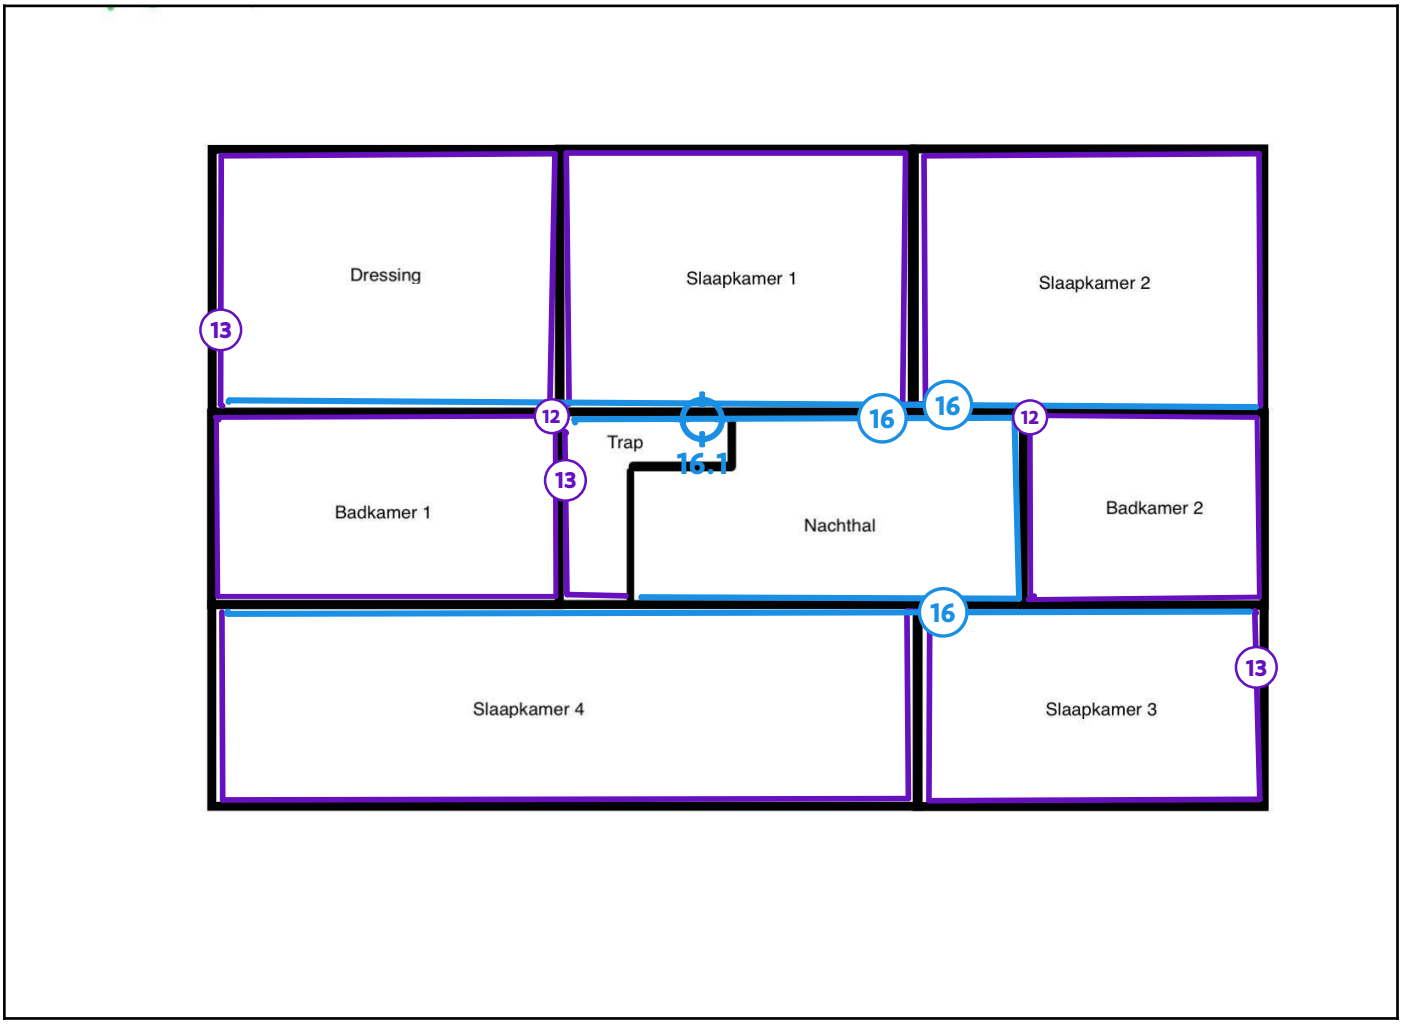
Plan 1.3: +1

Beschrijving	Type	Actie
12. Tegellijm achter wandtegels & plinten	Advies	-
13. Valse wand Gipskarton	Advies	-
16. Pleisterwerk wanden	Geen asbest	-
16.1 Code: M01	Mengmonster	-

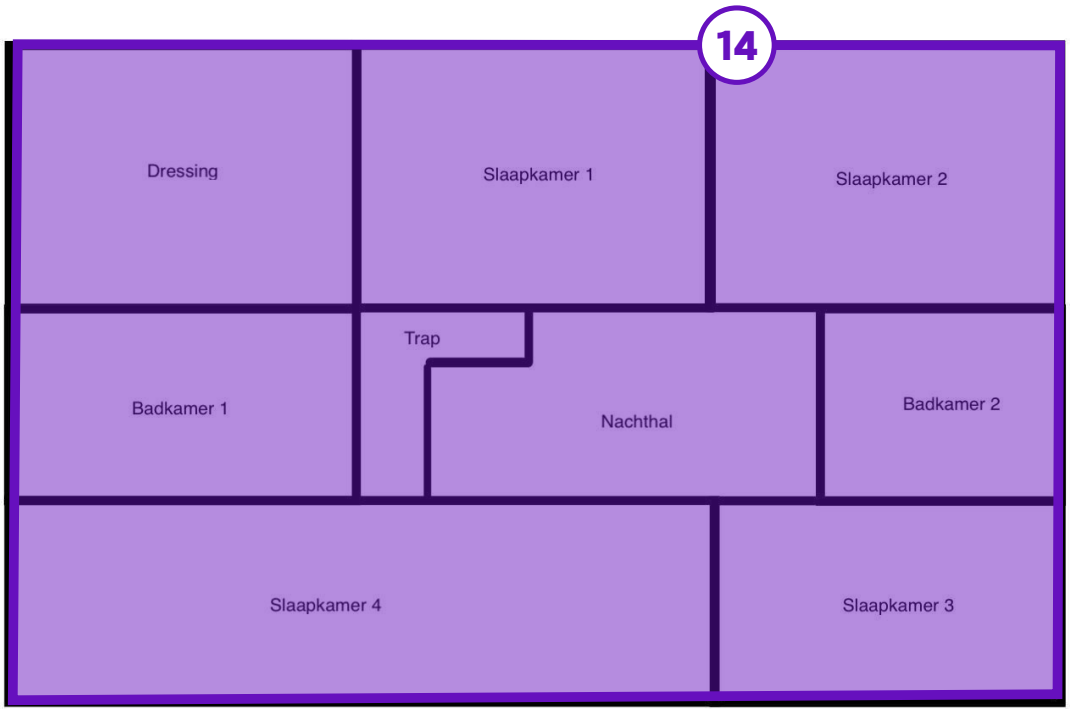
Plan 1.4: +1

Beschrijving	Type	Actie
14. Plafondafwerking in gipskarton	Advies	-

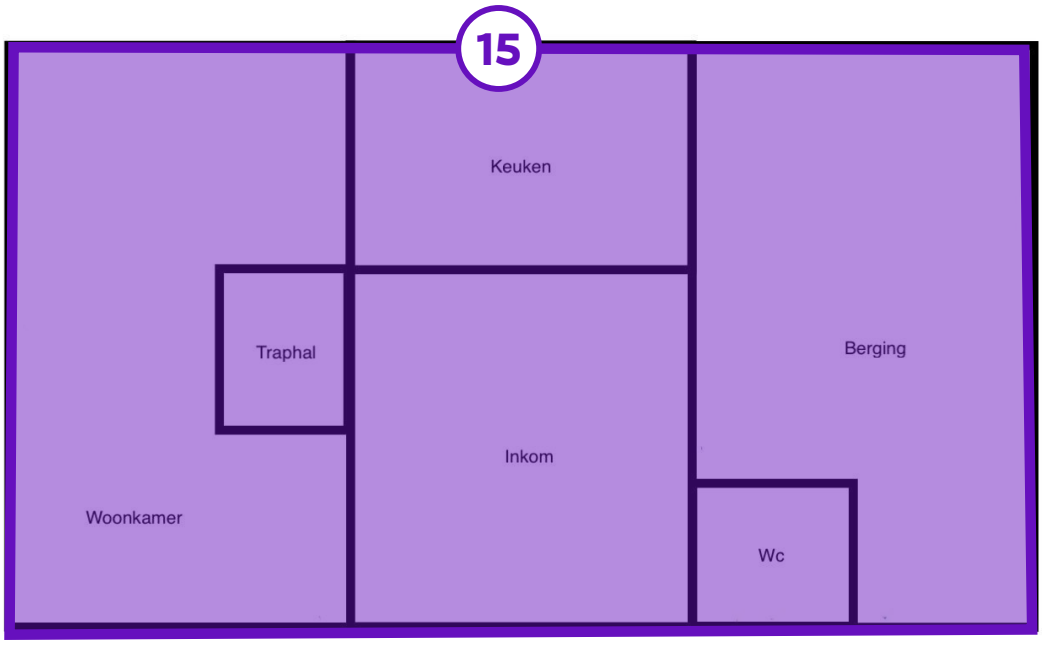
Plan 1.5: Gelijkvloers

15. Tegellijm onder vloertegels	Advies	-

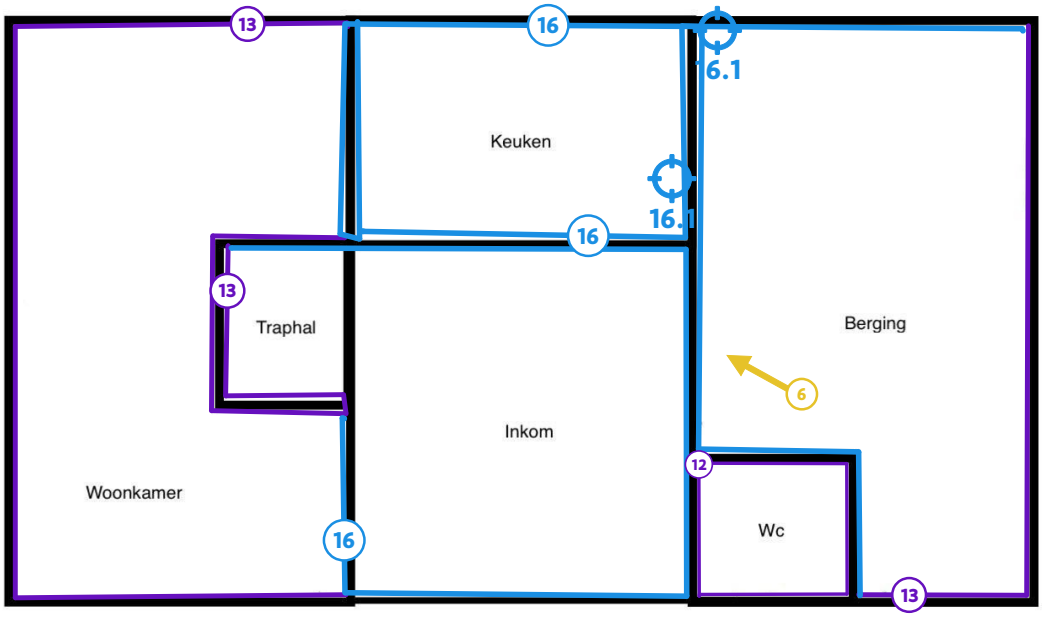
Plan 1.6: Gelijkvloers

6. Bakeliet meter- en zekering kast	Asbestmateriaal	Zorgvuldig beheren
12. Tegellijm achter wandtegels & plinten	Advies	-
13. Valse wand Gipskarton	Advies	-
16. Pleisterwerk wanden	Geen asbest	-
16.1 Code: M01	Mengmonster	-

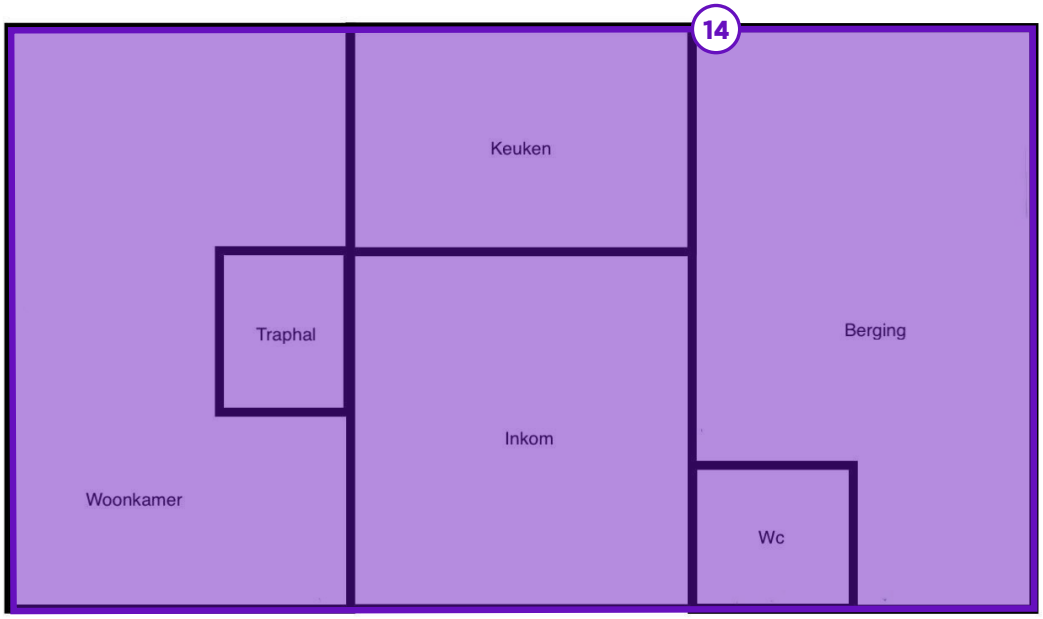
Plan 1.7: Gelijkvloers

14. Plafondafwerking in gipskarton	Advies	-

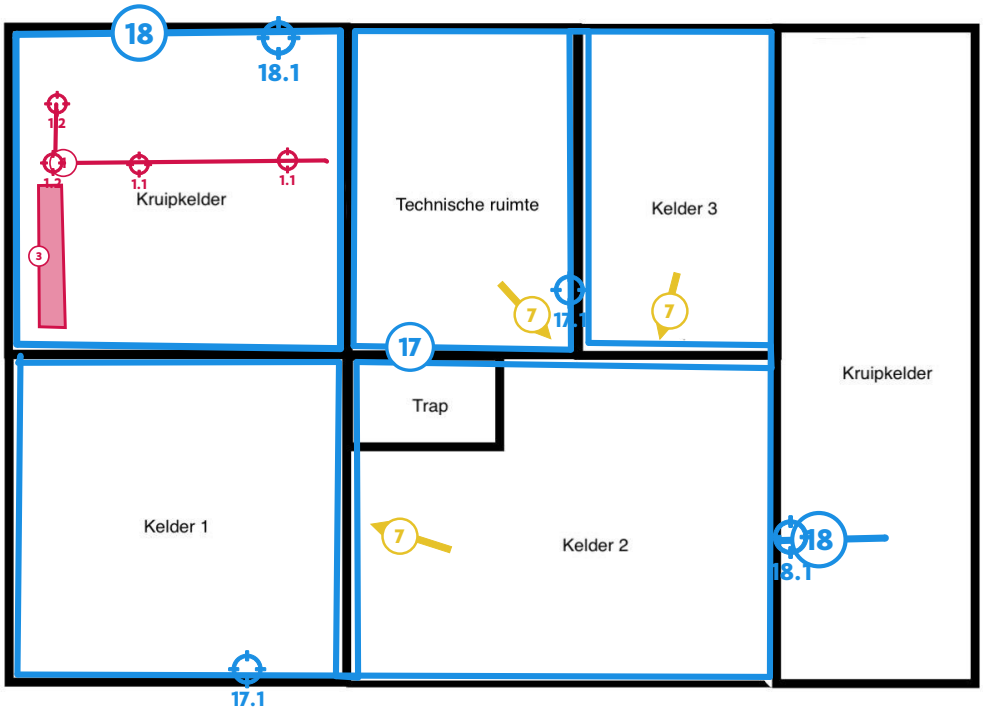
Plan 1.8: Kelder

1. Leidingisolatie - Gips	Asbestmateriaal	Dringend verwijderen
1.1 Code: M04 rechte stukken	Mengmonster	-
1.2 Code: M05 bochten	Mengmonster	-
3. leidingisolatie	Asbestmateriaal	Dringend verwijderen
7. Bakeliet schakelmateriaal	Asbestmateriaal	Zorgvuldig beheren
17. Cementering binnen	Geen asbest	-
17.1 Code: M02	Mengmonster	-
18. Pleisterwerk wanden kelder	Geen asbest	-
18.1 Code: M03	Mengmonster	-

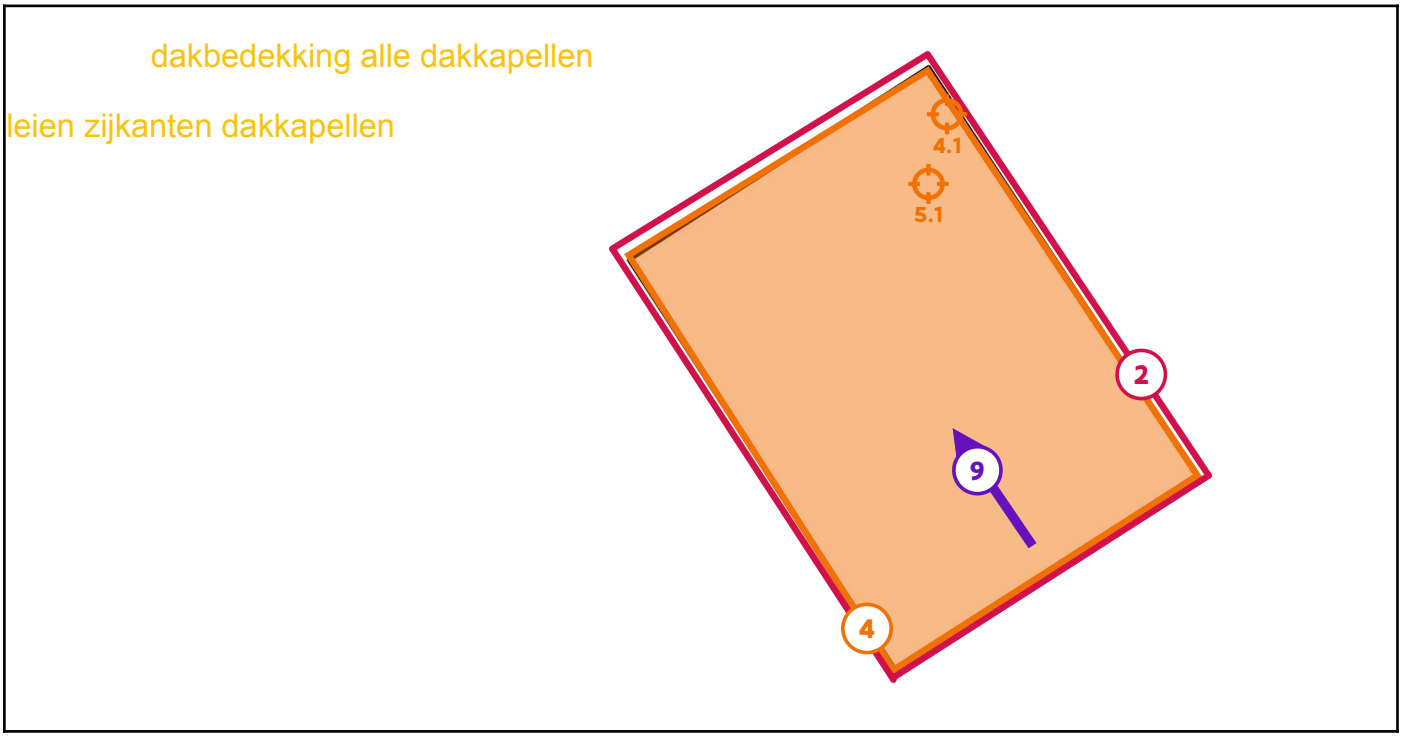
Plan 1.9: Hoofdgebouw plan

Beschrijving	Type	Actie
2. Dakgoot - Contaminatie	Asbestmateriaal	Dringend verwijderen
4. Dakbedekking - Dakleien	Asbestmateriaal	Verwijderen
4.1 Code: M06	Puntmonster	-
5. leien dakkapellen	Asbestmateriaal	Verwijderen
5.1 Code: M07	Puntmonster	-
8. Dakbedekking (>3,50m)	Beperking	-
9. Binnenzijde en bovenzijde van de schouw	Beperking	-

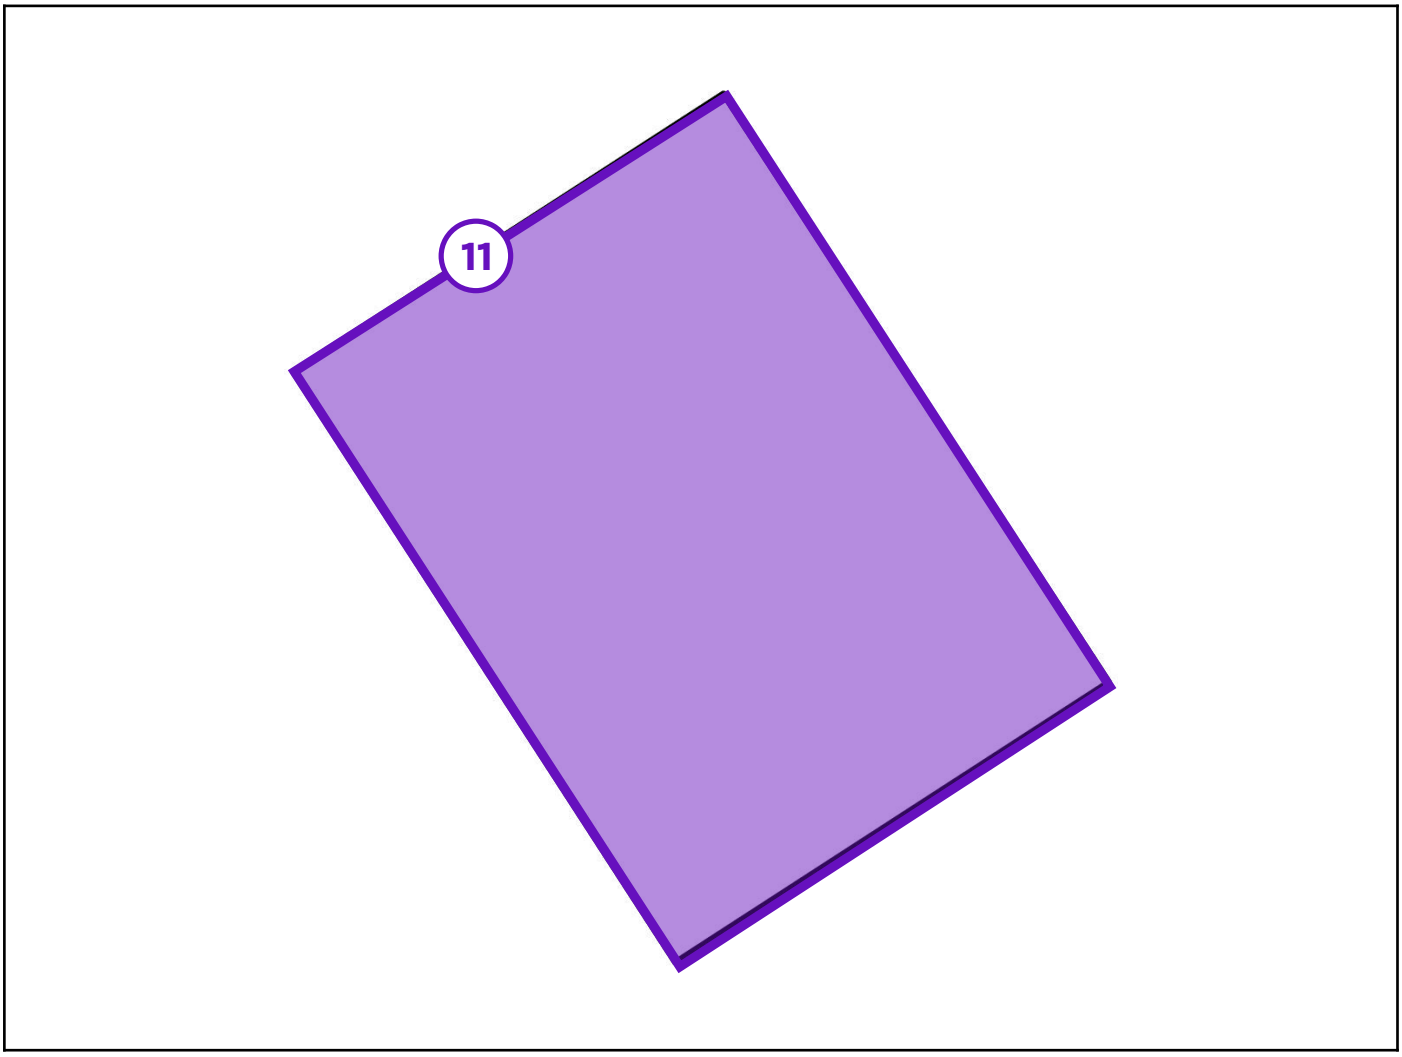
Plan 1.10: Hoofdgebouw plan

Beschrijving	Type	Actie
11. Onderdak	Beperking	-

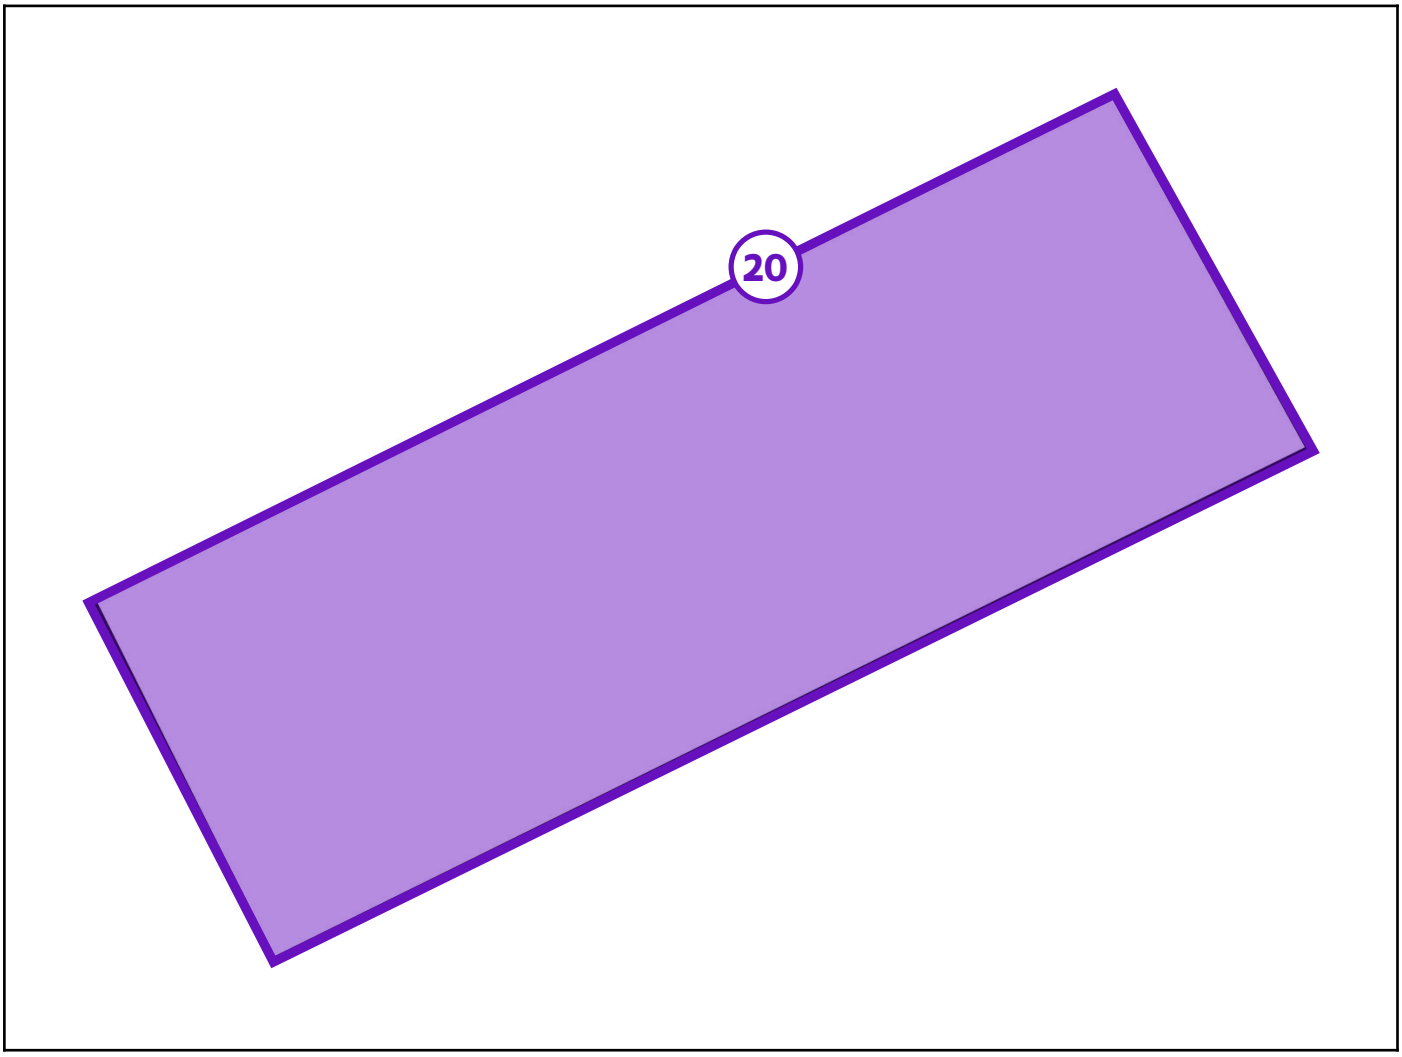
Plan 3.1: Bijgebouw 2 plan

Beschrijving	Type	Actie
20. Dakbedekking - niet verdacht	Overige ruimte of materiaal	-

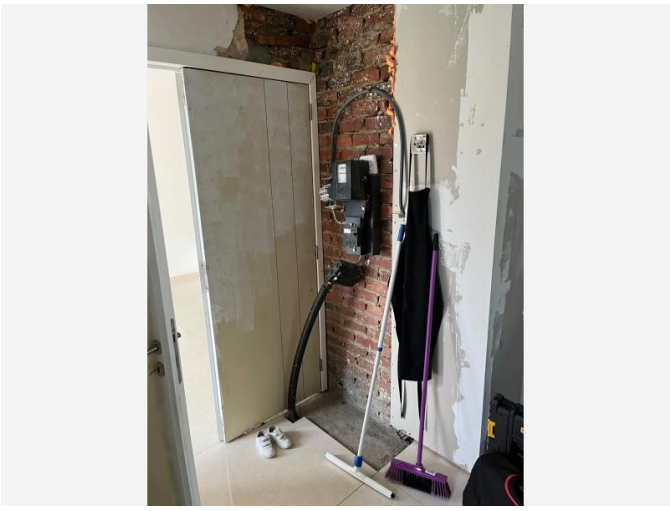
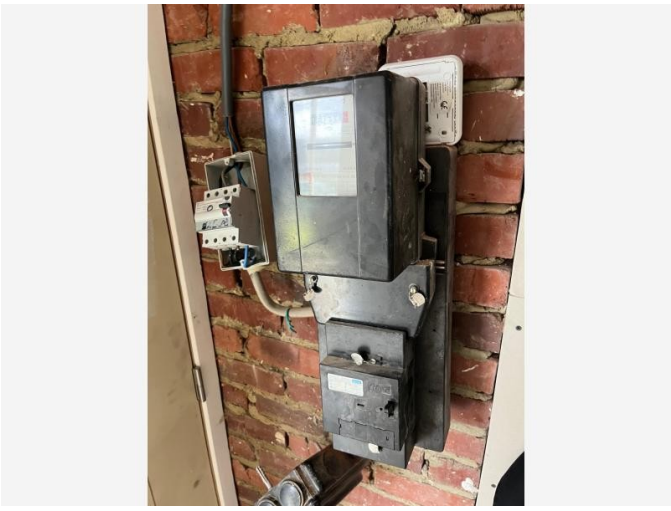
Fiche 6: Bakeliet meter- en zekering kast

Het asbestmateriaal valt onder de mijlpaal van 2040.

Zorgvuldig beheren

- Zorg voor een veilig beheer. Vermijd het beschadigen van het asbestmateriaal. Controleer de toestand jaarlijks op wijzigingen.

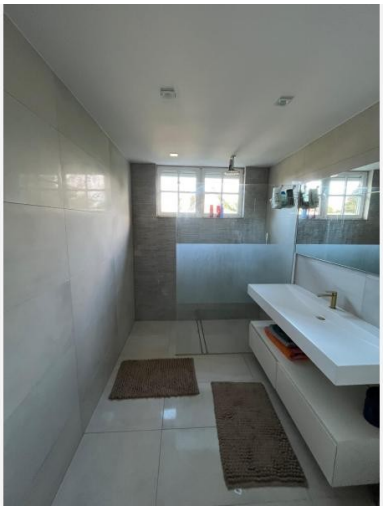
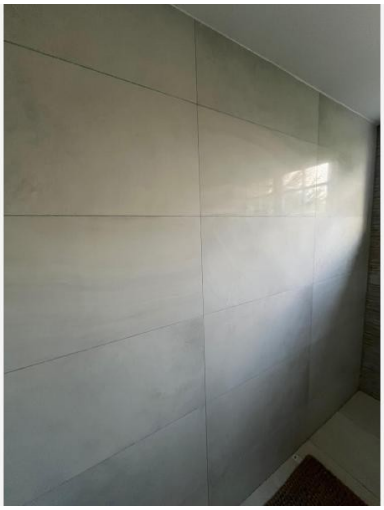
Fiche 12: Tegellijm achter wandtegels & plinten

Informatie over een materiaal dat de asbestdeskundige niet kan waarnemen of vaststellen

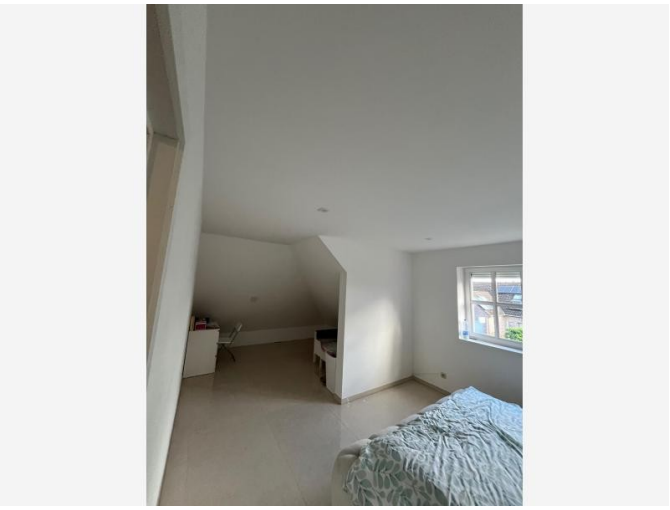
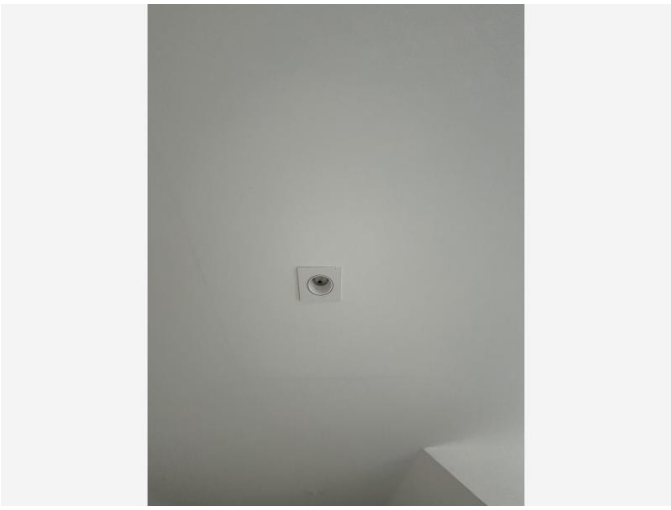
Fiche 14: Plafondafwerking in gipskarton

Informatie over een materiaal dat de asbestdeskundige niet kan waarnemen of vaststellen

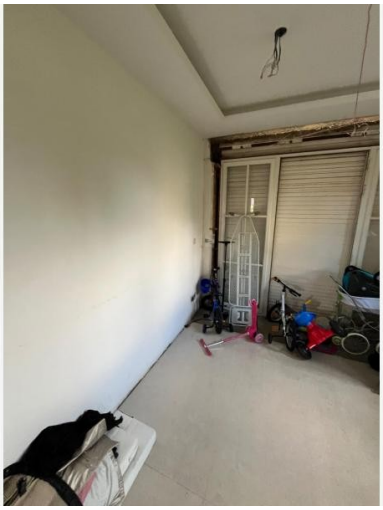
Fiche 16: Pleisterwerk wanden

Geen asbest

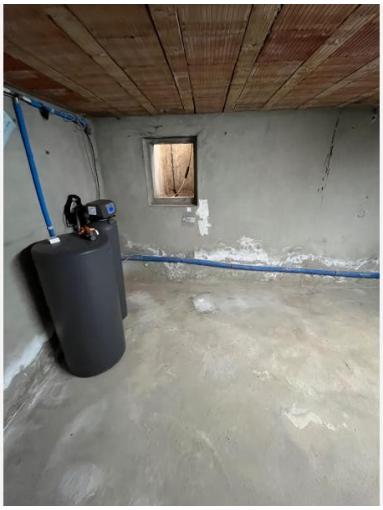
Fiche 17: Cementering binnen

Geen asbest
