Asbestinventarisattest

Geraardsbergse steenweg 151, 9860 Oosterzele

Attestnummer : **20251130-000109.001**
Uitgegeven op : **04.12.2025**
Geldig tot : **04.12.2030**

Niet-asbestveilig

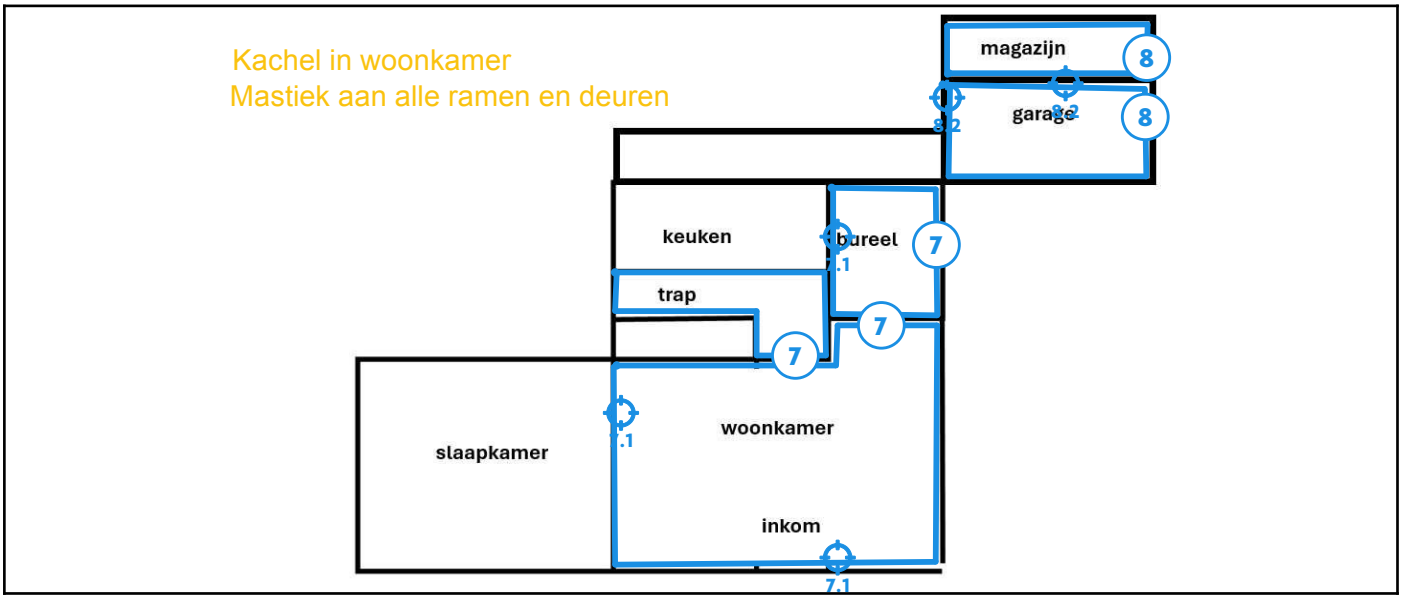
Plan 1.2: gelijkvloers

Beschrijving	Type	Actie
2. Kachelkoord living	Asbestmateriaal	Dringend verwijderen
4. Mastiek ramen en deuren	Asbestmateriaal	Verwijderen
7. Muurpleister	Geen asbest	-
7.1 Code: MO1 muurpleister	Mengmonster	-
8. Cementering keldermuren en magazijn	Geen asbest	-
8.2 Code: MO4 cementering garage achterbouw	Mengmonster	-

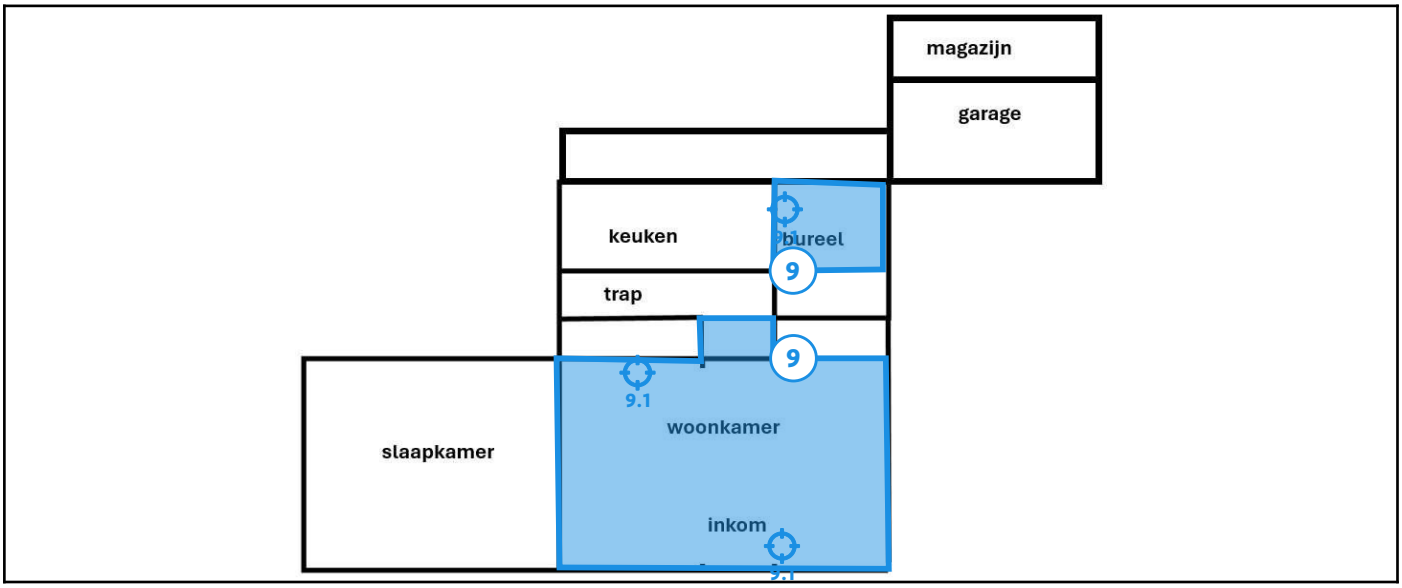
Plan 1.3: gelijkvloers kopie

Beschrijving	Type	Actie
9. Plafondpleister	Geen asbest	-
9.1 Code: MO2 plafondpleister	Mengmonster	-

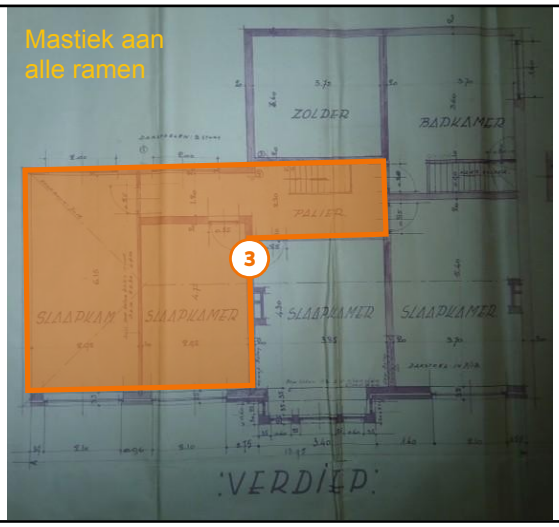
Plan 1.4: 1e verdieping

Beschrijving	Type	Actie
3. Novilon vloerbekleding 1e verdieping	Asbestmateriaal	Verwijderen
4. Mastiek ramen en deuren	Asbestmateriaal	Verwijderen

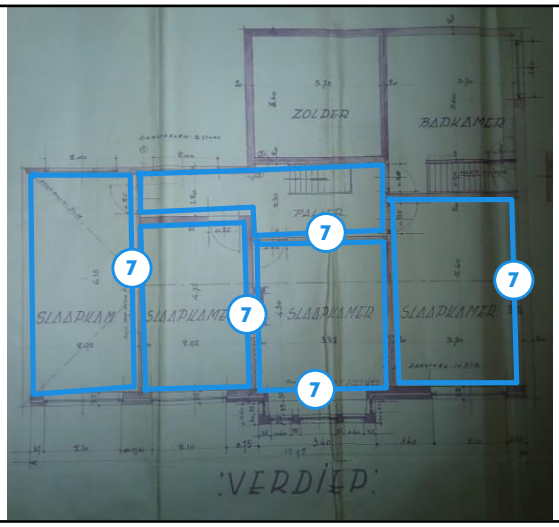
Plan 1.5: 1e verdieping kopie

Beschrijving	Type	Actie
7. Muurpleister	Geen asbest	-

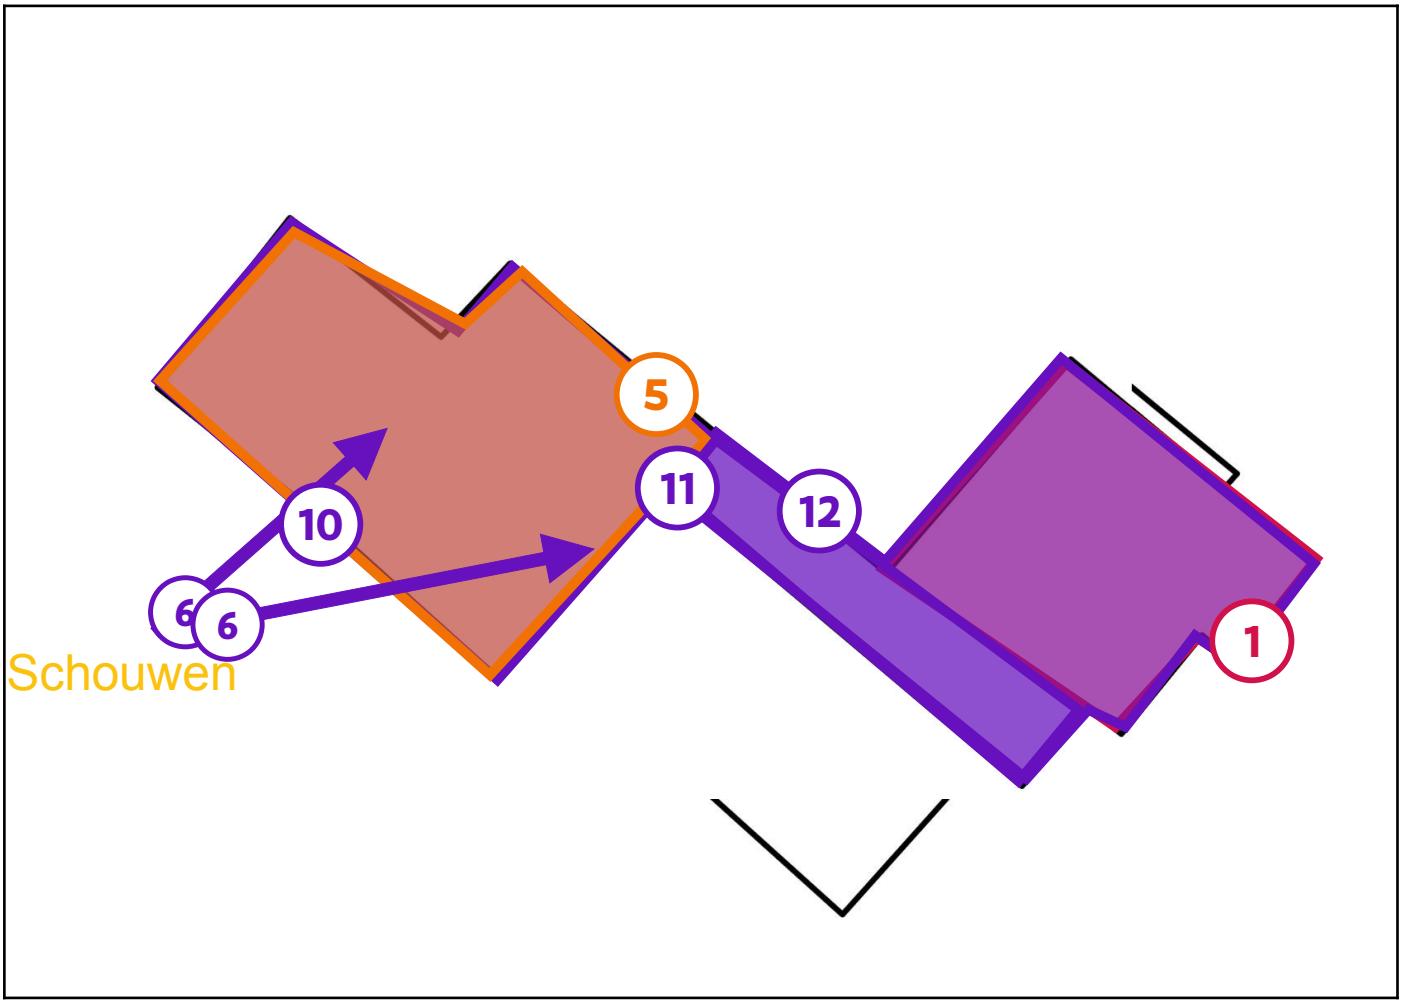
Plan 1.7: Dakenplan

Beschrijving	Type	Actie
1. Golfplaten dak magazijn	Asbestmateriaal	Dringend verwijderen
5. Onderdak type menuiserite woning	Asbestmateriaal	Maatregelen nemen
6. Schoorsteen rookgaskanalen - beoordeling	Beperking	-
10. Dakbedekking met dakpannen	Overige ruimte of materiaal	-
11. Glazen dak gang	Overige ruimte of materiaal	-
12. Geen onderdak aanwezig (magazijn)	Overige ruimte of materiaal	-

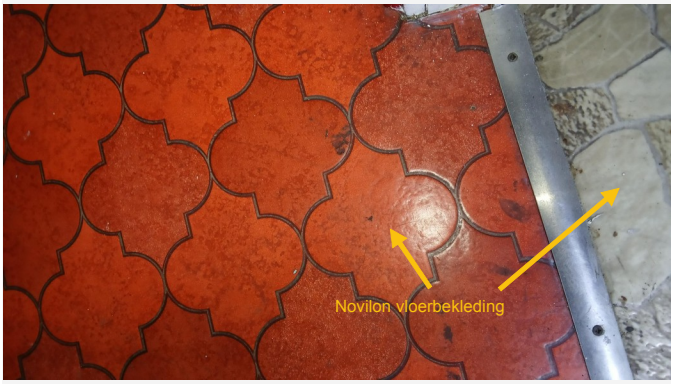
Fiche 3: Novilon vloerbekleding 1e verdieping

Eindbeoordeling materiaalrisico	Verhoogd materiaalrisico en/of verhoogde kans op vezelvrijgave

Gebondenheid	Categorie 1: hechtgebonden in oorsprong
Asbestsoort (vezeltype)	Crocidoliet aanwezig
Asbestconcentratie	Laag (< 50%)
Afschermingsgraad van het gehele materiaal	Geheel of deels (ook) vrij aan de binnenlucht
Toestand van het materiaal	Licht beschadigd, licht verweerd. Intact calciumsilicaatmateriaal of categorie III 'gebondenheid'

Beschrijving	Novilon vloerbekleding 1e verdieping
Omgeving	Binnen
Primaire drager	Vloer
Asbestmateriaal	Prefab - afwerking - Vloerzeil
Bindmiddel van asbestmateriaal	Kunststof of -hars
Gebondenheid op basis van bindmiddel	Hecht
Hoeveelheid (oppervlakte - aantal)	• 50,00 m^2 - 1 stuk
Totale oppervlakte	50,00 m^2
Eenvoudig bereikbaar	Ja
Bevestigingswijze	• Verlijmd, ingegoten, versmeerd
Identificatiemethode	De asbestdeskundige beoordeelt het materiaal als asbestverdacht en dus asbesthoudend, en dit zonder monstername. Motivatie: De opdrachtgever weigert om het materiaal te laten bemonsteren.
Destructieve handeling voor identificatie	Nee

Verwijderen

- Verwijder dit asbestmateriaal zo snel mogelijk. Volg de toestand goed op.
- Voer bijkomende staalname(s) uit.

- Eenvoudige handelingen: mag via doe-het-zelf of door werknemer(s) met opleidingsattest eenvoudige handelingen
  Intact, hechtgebonden materiaal. Kan zonder risico op stofvorming worden verwijderd. Plaats de toepassing in een asbestbag en breng naar het containerpark. Het dragen van beschermende kledij is verplicht.
