Asbestinventarisattest

Tulpstraat 27, 9300 Aalst

Attestnummer : **20250911-000273.000**
Uitgegeven op : **11.09.2025**
Geldig tot : **11.09.2035**

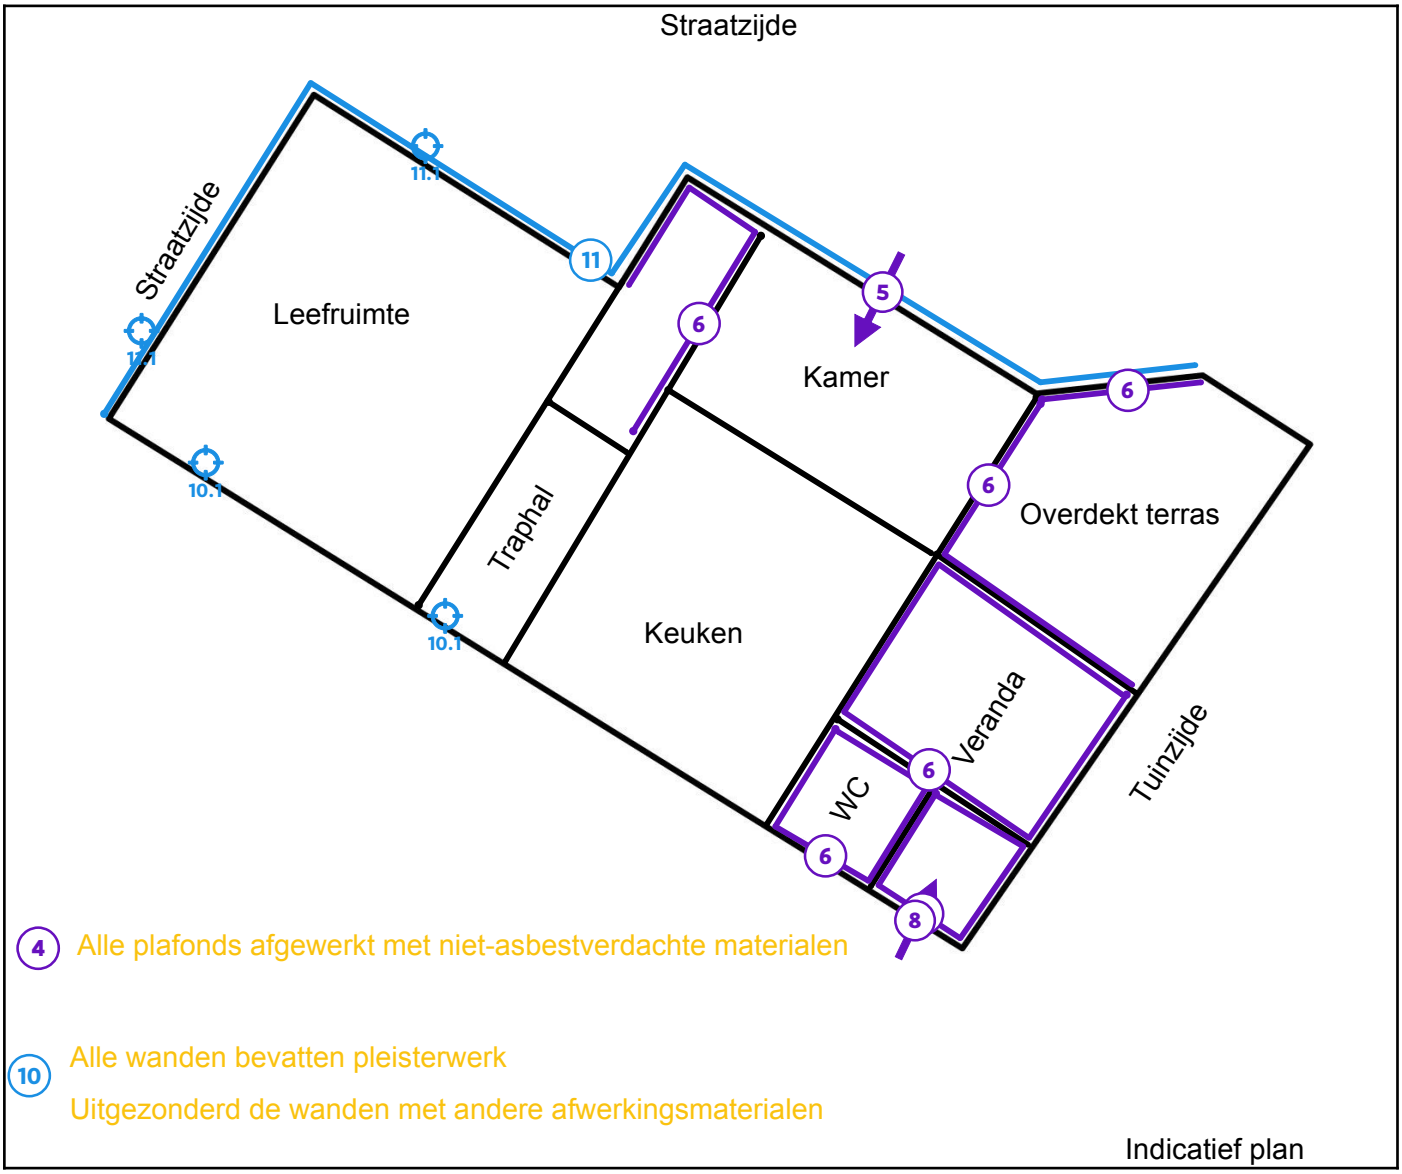
Plan 1.1: Woning - gelijkvloers

Beschrijving	Type	Actie
4. Afwerking plafonds met niet asbestverdachte materialen	Advies	-
5. Ruimteverwarming	Advies	-
6. Afwerking binnenwanden met niet asbestverdachte materialen	Advies	-
8. Sanitaire installatie	Advies	-
10. Pleisterwerk wanden	Geen asbest	-

10.1 Code: 27.0.1	Mengmonster	-
11. Gevels - cementering plint	Geen asbest	-
11.1 Code: 27.0.3	Mengmonster	-

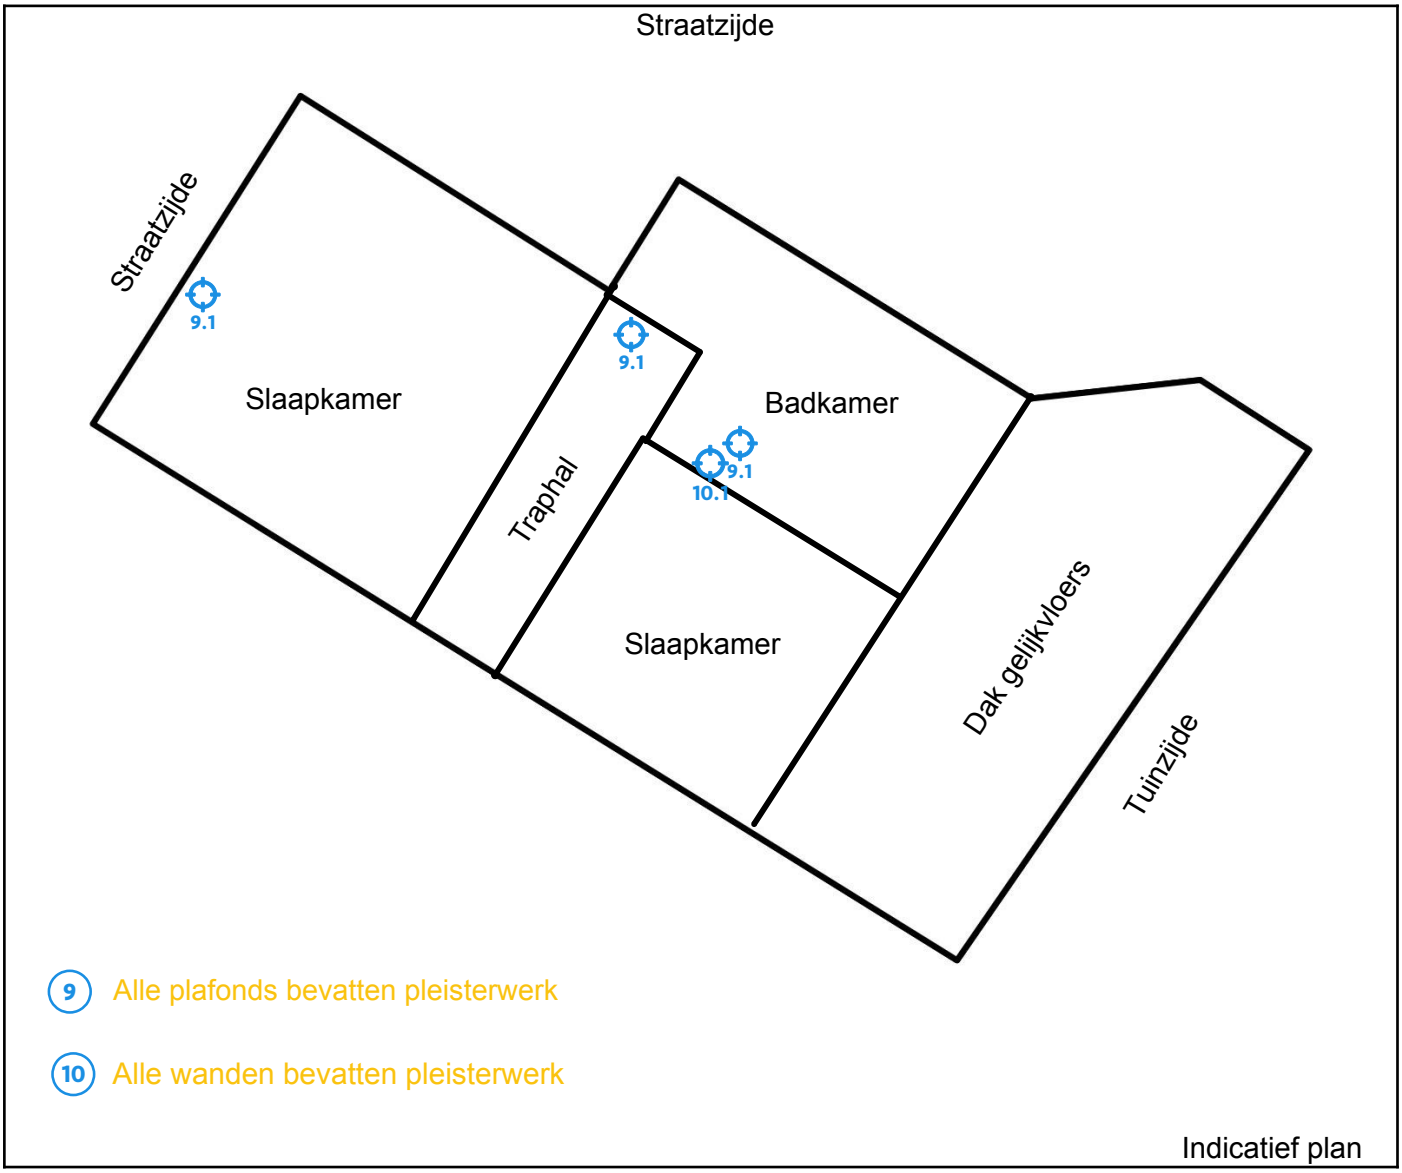
Plan 1.2: Woning 1e verdiep

Beschrijving	Type	Actie
9. Pleisterwerk plafonds	Geen asbest	-
9.1 Code: 27.0.2	Mengmonster	-
10. Pleisterwerk wanden	Geen asbest	-
10.1 Code: 27.0.1	Mengmonster	-

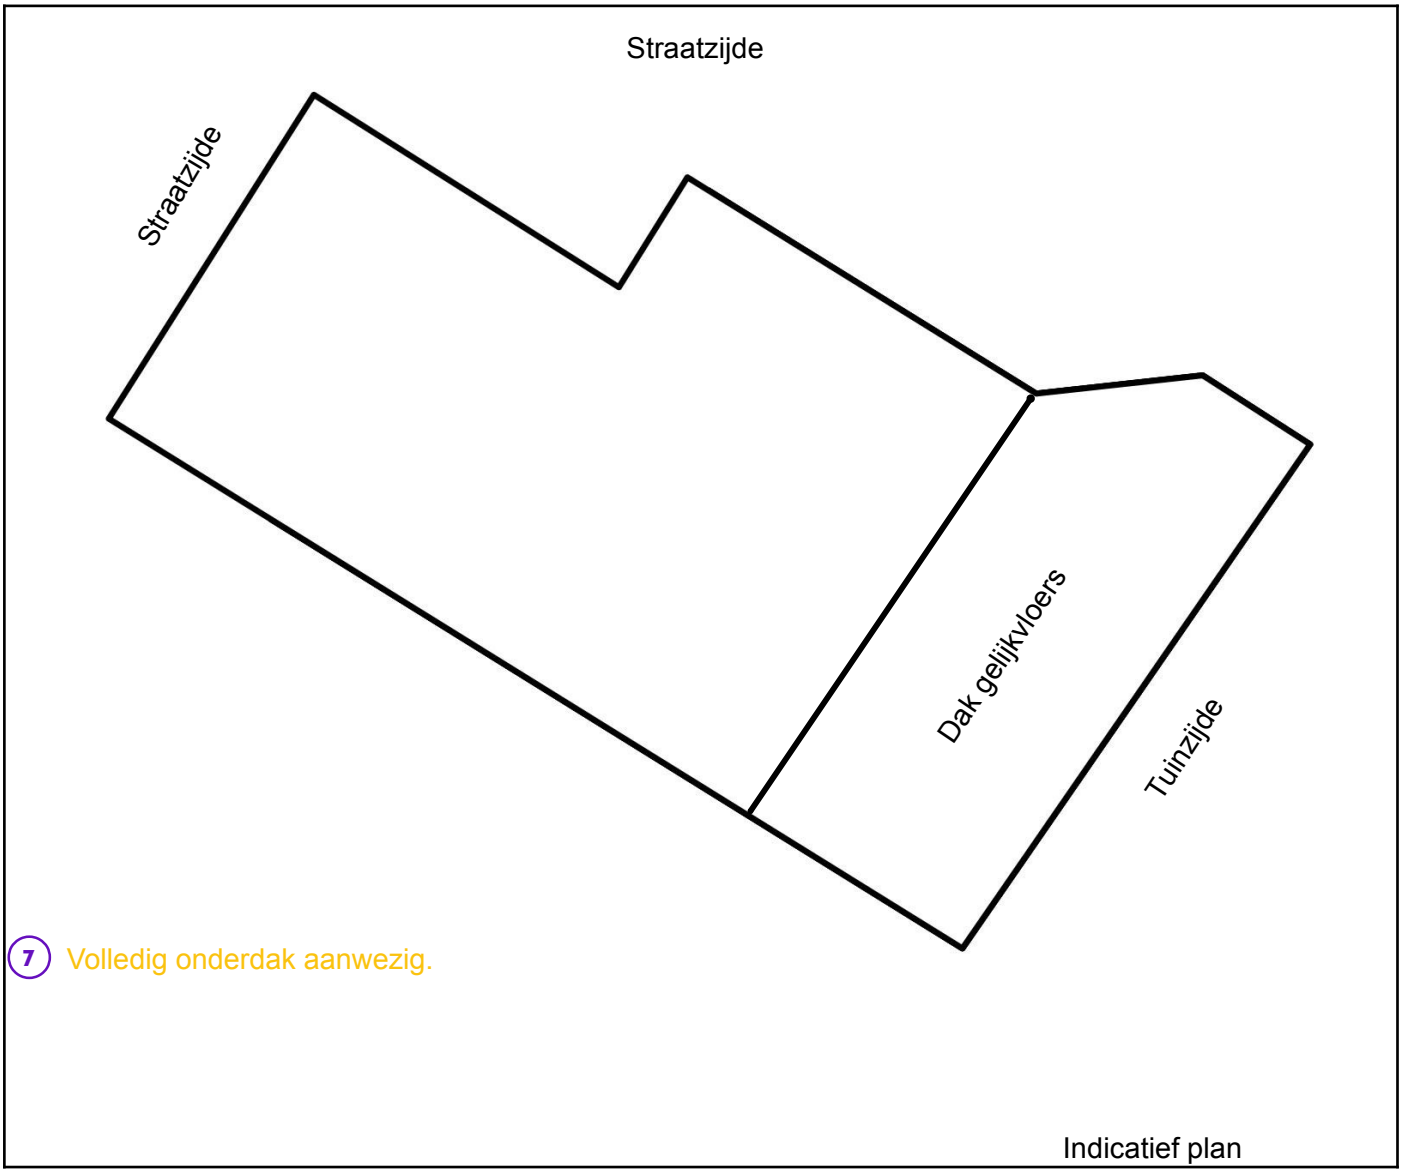
Plan 1.3: Woning 2e verdiep - zolder

Beschrijving	Type	Actie
7. Onderdak	Advies	-

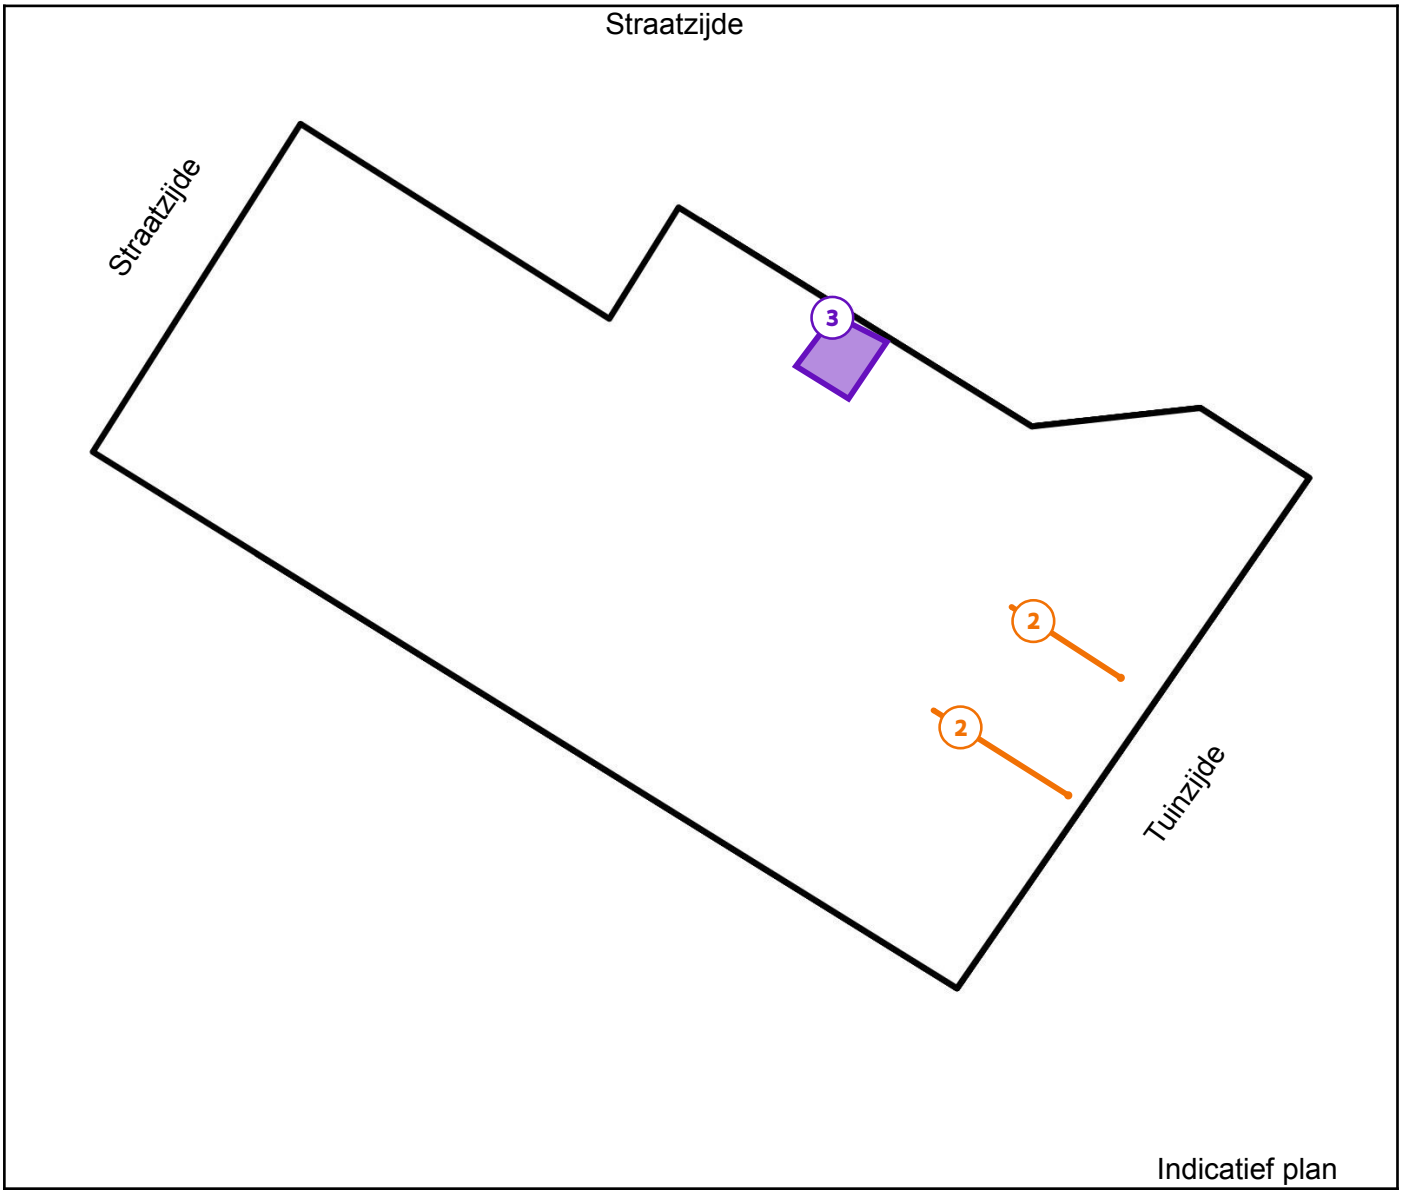
Plan 1.4: Woning - Dak

Beschrijving	Type	Actie
2. Leien dakkapel	Asbestmateriaal	Verwijderen
3. Rookafvoer - Schouw	Beperking	-

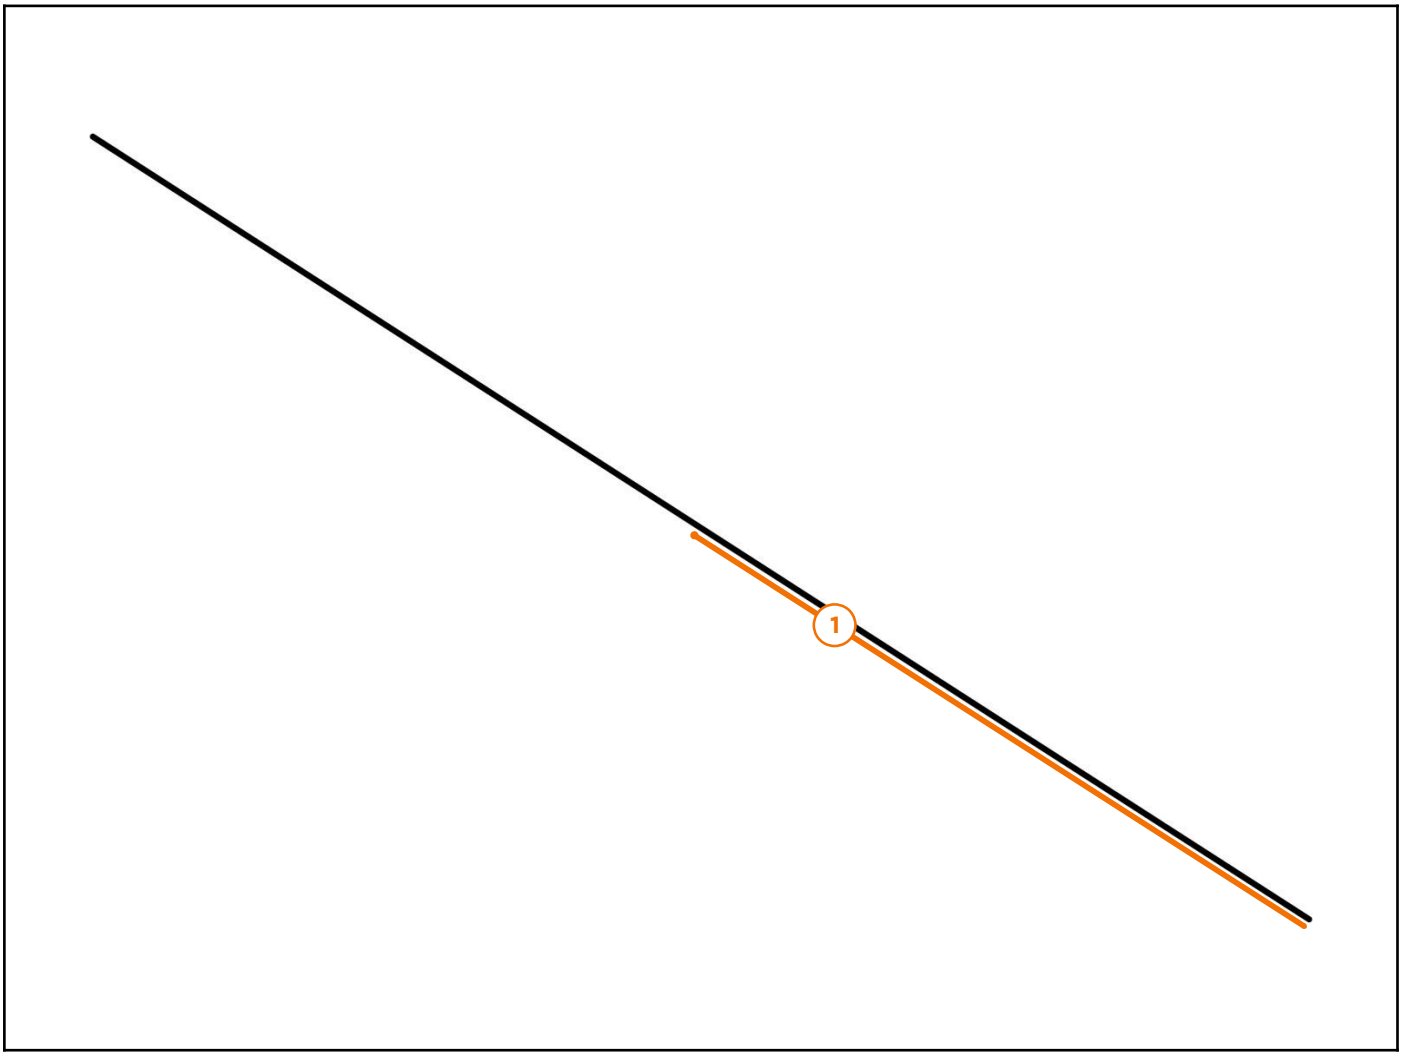
Plan 2.1: Scheidingsmuur plan

Beschrijving	Type	Actie
1. Deksteen - Scheidingsmuur	Asbestmateriaal	Verwijderen

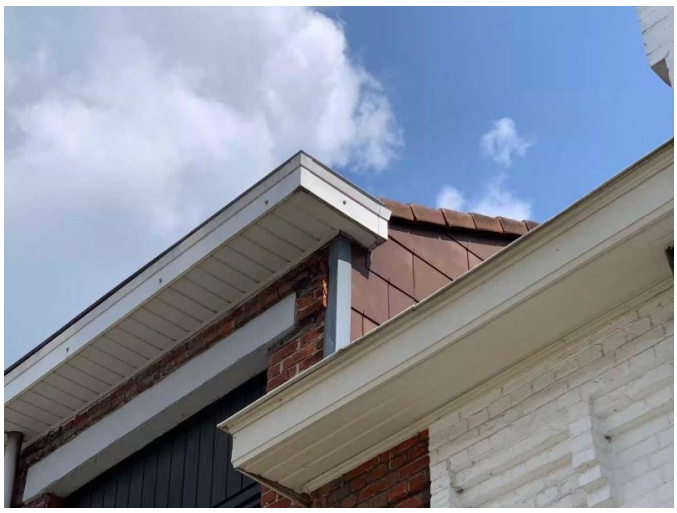
Fiche 2: Leien dakkapel

Het asbestmateriaal valt onder de mijlpaal van 2034.

Eindbeoordeling materiaalrisico	Verhoogd materiaalrisico en/of verhoogde kans op vezelvrijgave

Gebondenheid	Categorie 1: hechtgebonden in oorsprong
Asbestsoort (vezeltype)	Crocidoliet aanwezig
Asbestconcentratie	Laag (< 50%)
Afschermingsgraad van het gehele materiaal	Geheel of deels vrij aan de buitenlucht
Toestand van het materiaal	Matig beschadigd, matig verweerd

Beschrijving	Leien dakkapel
Omgeving	Buiten
Primaire drager	Wand buitenschil
Asbestmateriaal	Dak- en gevelbekleding - Lei, shingle
Bindmiddel van asbestmateriaal	Cement
Gebondenheid op basis van bindmiddel	Hecht
Hoeveelheid (oppervlakte - aantal)	• 5,00 m^2 - 1 stuk
Totale oppervlakte	5,00 m^2
Eenvoudig bereikbaar	Ja
Bevestigingswijze	• Genageld, geniet
Identificatiemethode	Vaststelling zonder monstername
Destructieve handeling voor identificatie	Nee
Opmerking	Langs de zijkanten van de dakkapel bevinden zich leien. Deze bevinden zich >3,5m hoogte en konden dus niet onderzocht worden op een veilige methode binnen de huidige inspanningsverplichtingen. Deze leien zijn opgenomen als asbestVERDACHT en dienen dus onderzocht te worden voor de renovatie of sloop.

- Zorg voor een veilig beheer. Vermijd het beschadigen van het asbestmateriaal. Controleer de toestand jaarlijks op wijzigingen.
- Hemelwater dat afspoelt van asbestcement daken of gevels kan asbestdeeltjes bevatten. Gebruik het enkel voor gesloten circuits (bv. spoelen toiletten). Reinig na het vervangen van het dak of de gevel de dakgoten en regenwaterput of -ton om asbesthoudend sediment of slib te verwijderen
- Voer bijkomende staalname(s) uit.

Aangezien de toepassing momenteel enkel als asbestverdacht is opgenomen is het aangewezen om eerst een staalname uit te voeren voor over te gaan tot verwijdering OF de materialen als asbesthoudend te beschouwen. Deze toepassingen zoveel mogelijk in 1 geheel laten (loswrikken) en demonteren zonder te beschadigen.

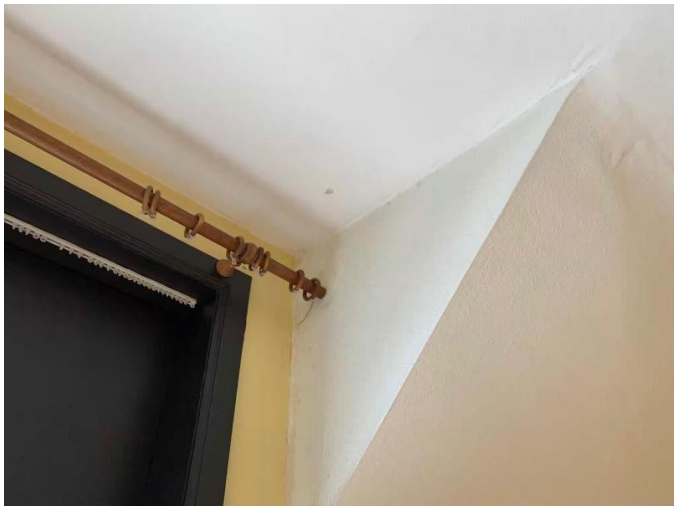
Fiche 9: Pleisterwerk plafonds

Geen asbest

#	Type	Referentie	Resultaat
9.1	Mengmonster	27.0.2	Geen asbest

Beschrijving	Pleisterwerk plafonds
Omgeving	Binnen
Primaire drager	Plafond
Bindmiddel van materiaal	Gips - kalk
Gebondenheid op basis van bindmiddel	Niet-hechtgebonden
Hoeveelheid (oppervlakte - dikte - aantal)	• 50,00 m^2 - 1,00 cm - 1 stuk
Totaal volume	0,50 m^3
Identificatiemethode	Vaststelling met monstername
Destructieve handeling voor identificatie	Nee
Opmerking	Er is slechts een beperkte hoeveelheid pleisterwerk aanwezig (1e verdiep). Op het gelijkvloers zijn de plafonds afgewerkte met andere niet-asbestverdachte materialen (zie adviesfiche).
