Asbestinventarisattest

Geraardsbergsestraat 101, 9300 Aalst

Attestnummer : **20250730-000211.000**
Uitgegeven op : **30.07.2025**
Geldig tot : **30.07.2030**

Zone 1: Hoofdgebouw

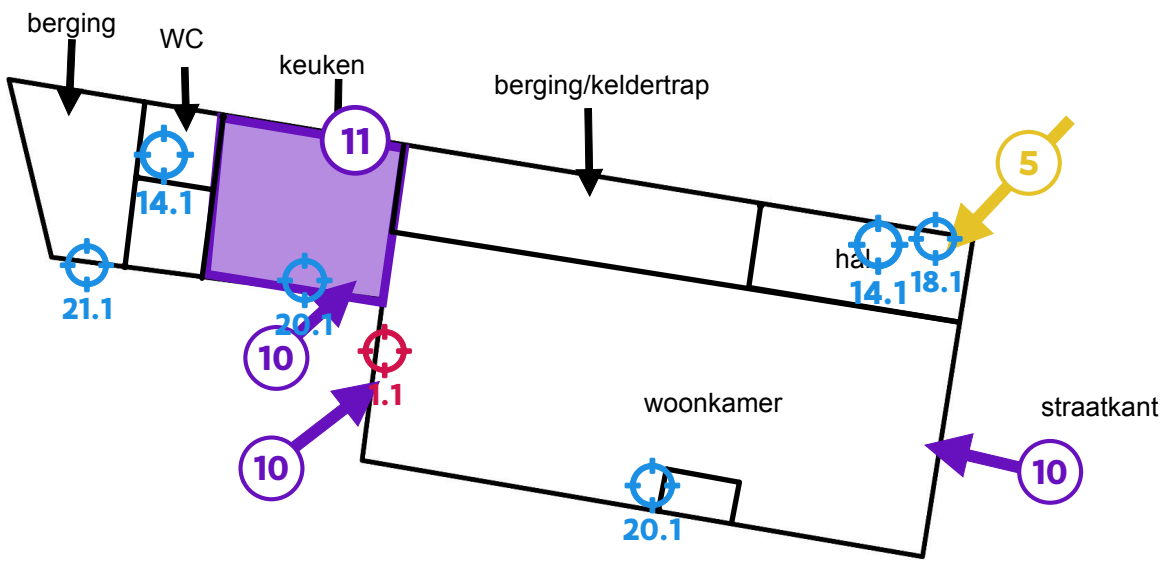
Plan 1.1: gelijkvloers

bitumen waterkering vermoedelijk aanwezig tss alle buitenmuren
plinten en vloertegels overal aanwezig, wandtegels in de keuken en wc
pleisterwerk overal aanwezig

pleisterwerk overal aanwezig uitgez. keuken

Beschrijving	Type	Actie
1. koord doorvoer radiator	Asbestmateriaal	Dringend verwijderen
1.1 Code: staal 2	Puntmonster	-
5. bakeliet toepassingen verspreid aanwezig	Asbestmateriaal	Zorgvuldig beheren
8. plinten/wandtegels en vloertegels, verspreid aanwezig	Advies	-
10. gaskachels Flandria	Advies	-
11. gipskarton plafond in de keuken	Advies	-
14. pleisterwerk plafond, verspreide staalname	Geen asbest	-
14.1 Code: staal 8	Mengmonster	-

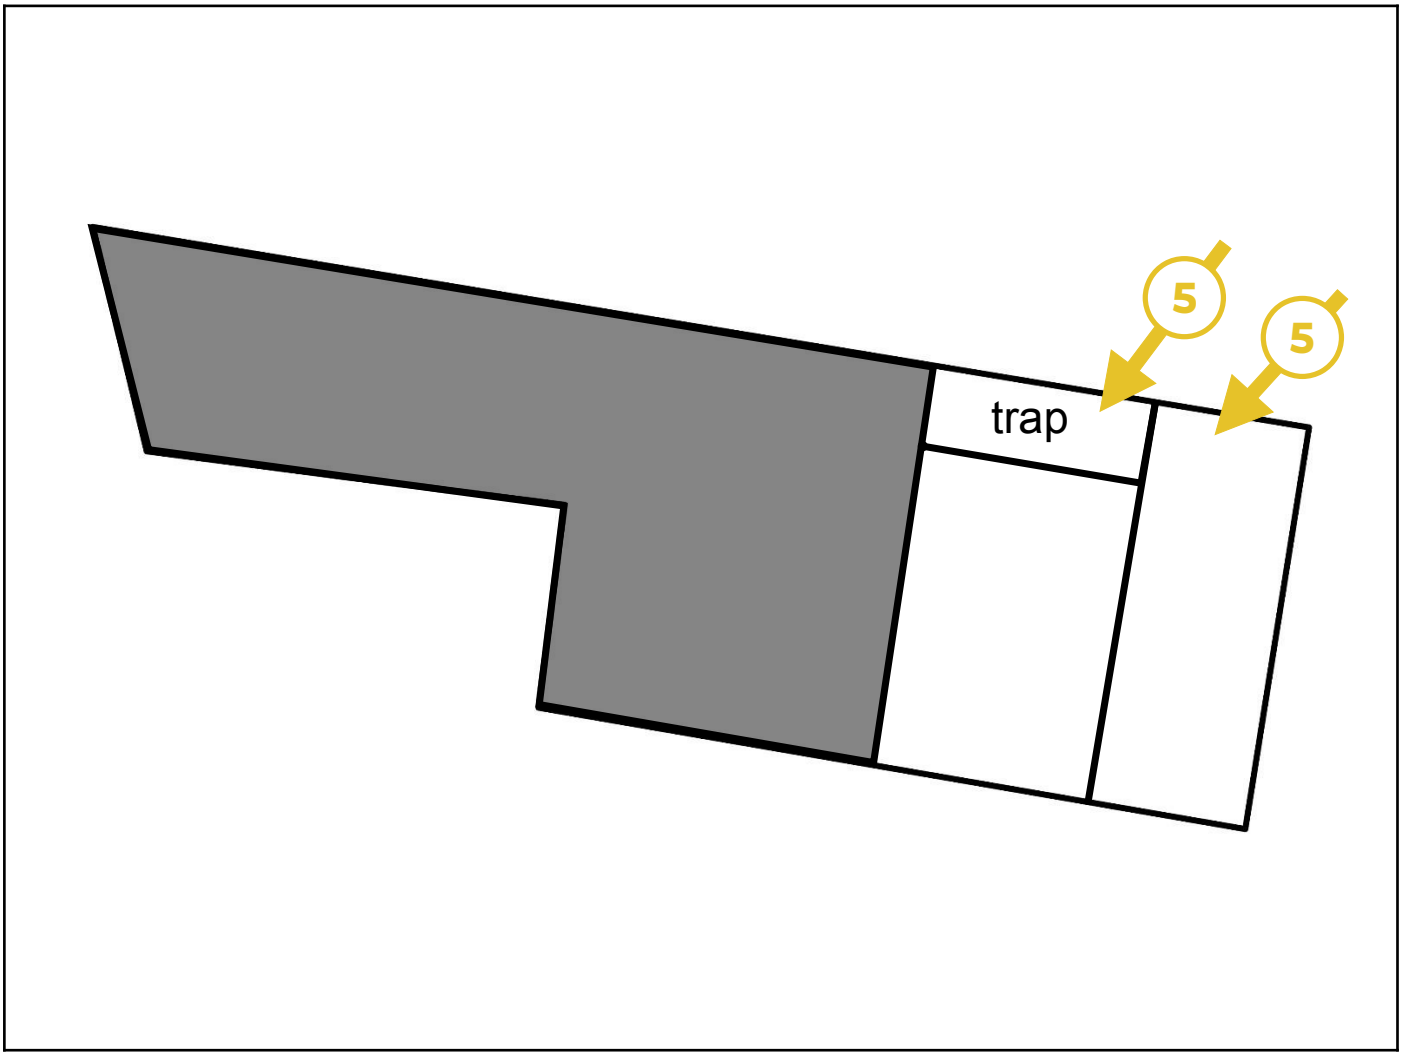
Plan 1.2: kelderplan

Beschrijving	Type	Actie
5. bakeliet toepassingen verspreid aanwezig	Asbestmateriaal	Zorgvuldig beheren

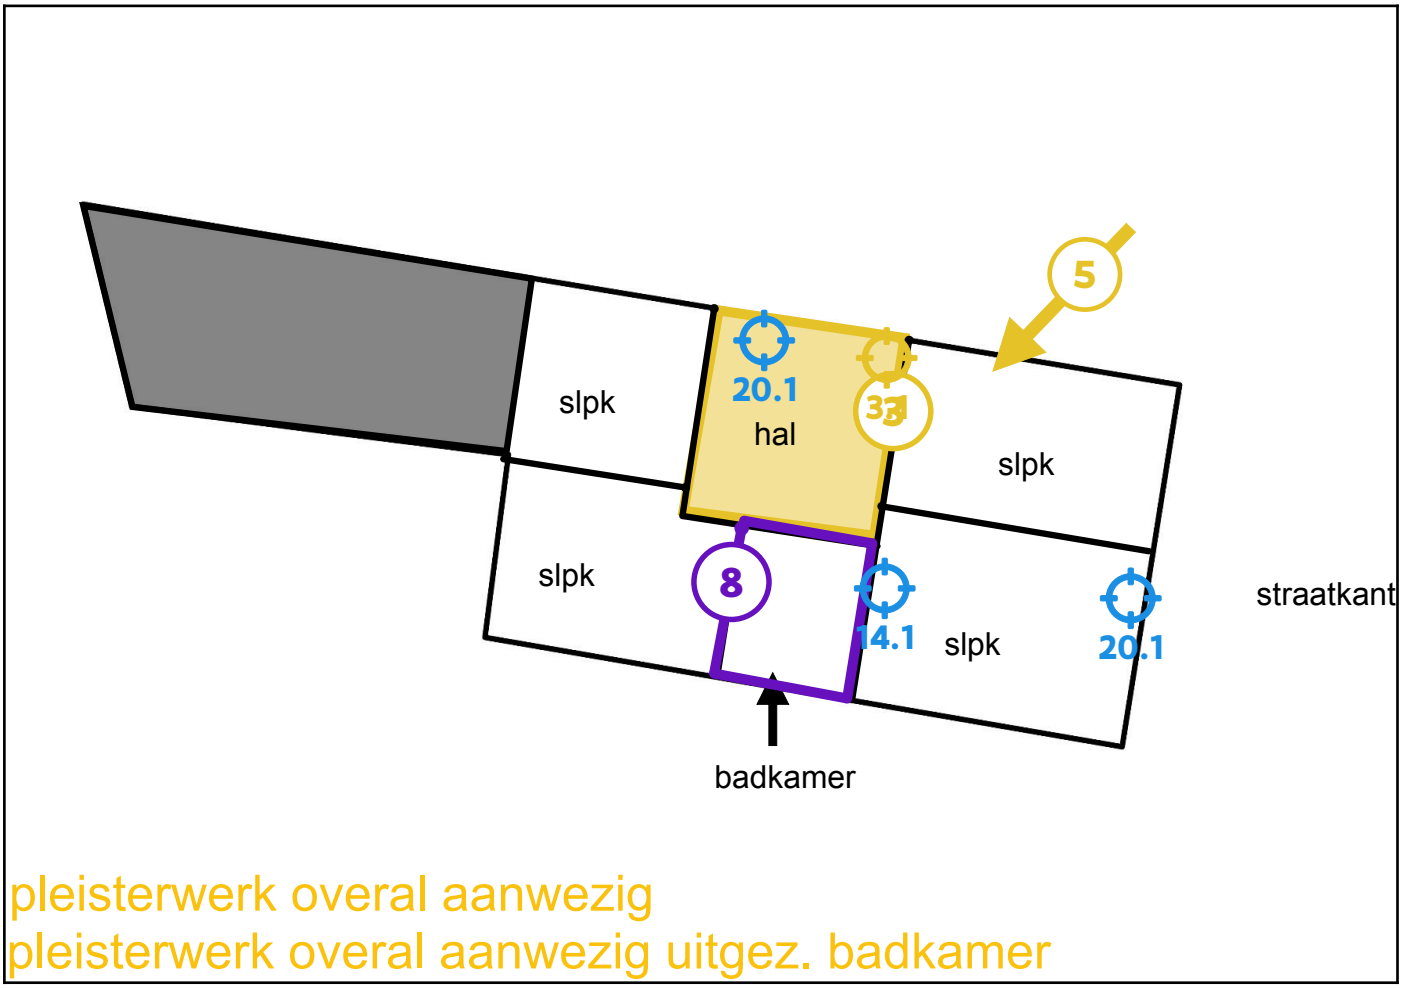
Plan 1.3: verdieping 1

Beschrijving	Type	Actie
3. vinyltegel traphal +1	Asbestmateriaal	Zorgvuldig beheren
3.1 Code: staal 10	Puntmonster	-
5. bakeliet toepassingen verspreid aanwezig	Asbestmateriaal	Zorgvuldig beheren
8. plinten/wandtegels en vloertegels, verspreid aanwezig	Advies	-
14. pleisterwerk plafond, verspreide staalname	Geen asbest	-
14.1 Code: staal 8	Mengmonster	-
20. pleisterwerk muur verspreide staalname	Geen asbest	-

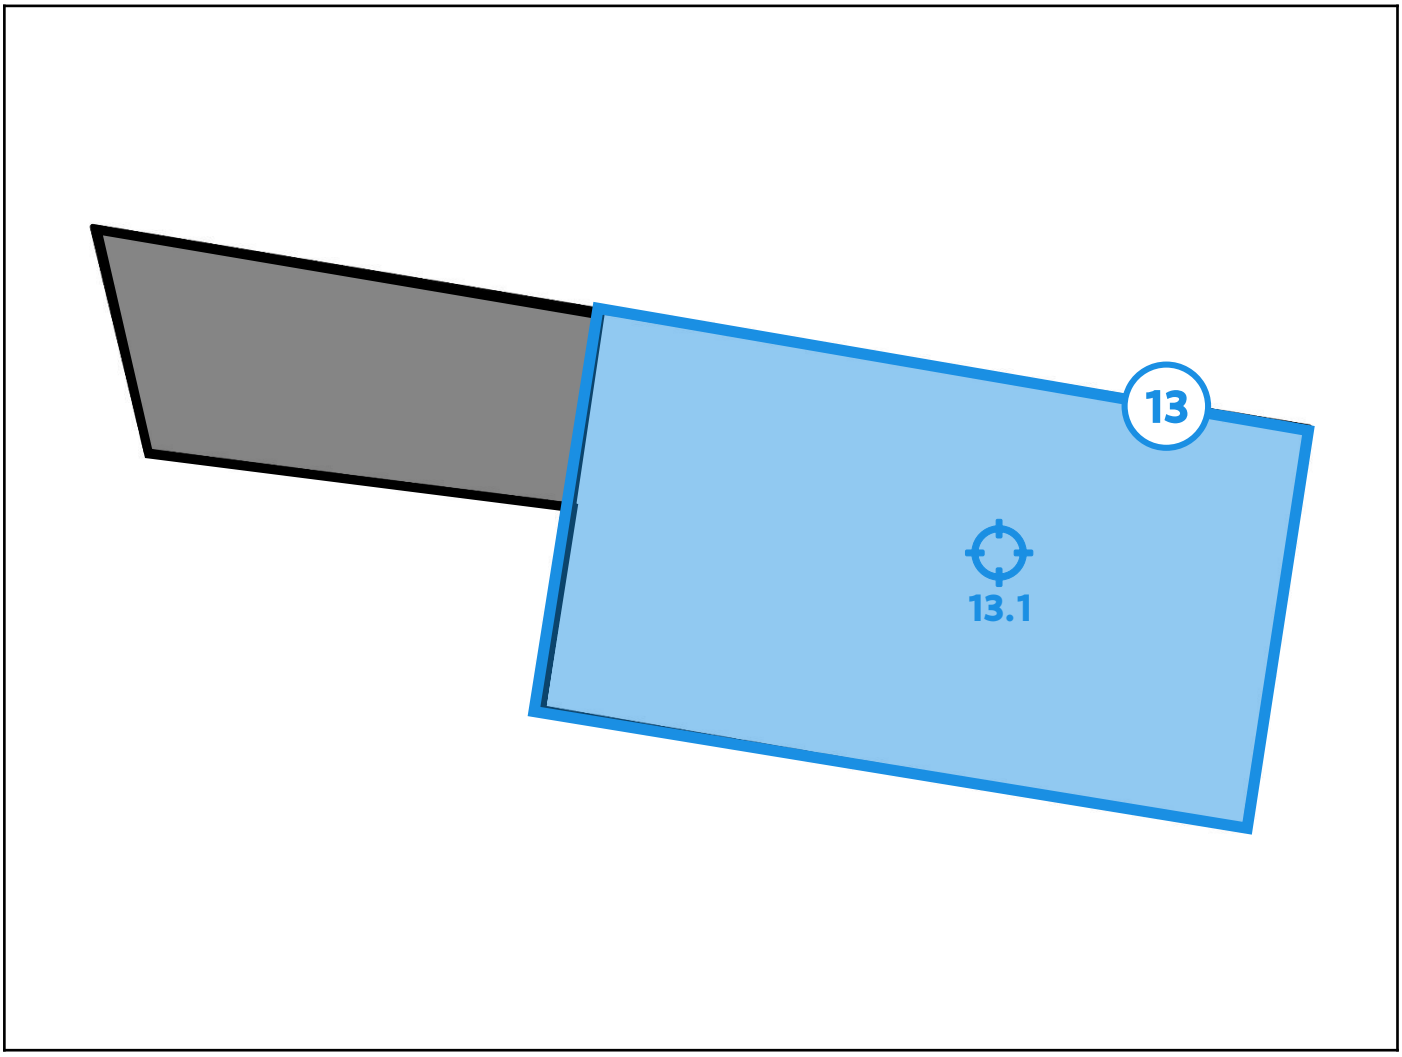
Plan 1.4: zolderplan

Beschrijving	Type	Actie
13. vinyl vloerbekleding zolder	Geen asbest	-
13.1 Code: staal 9	Puntmonster	-

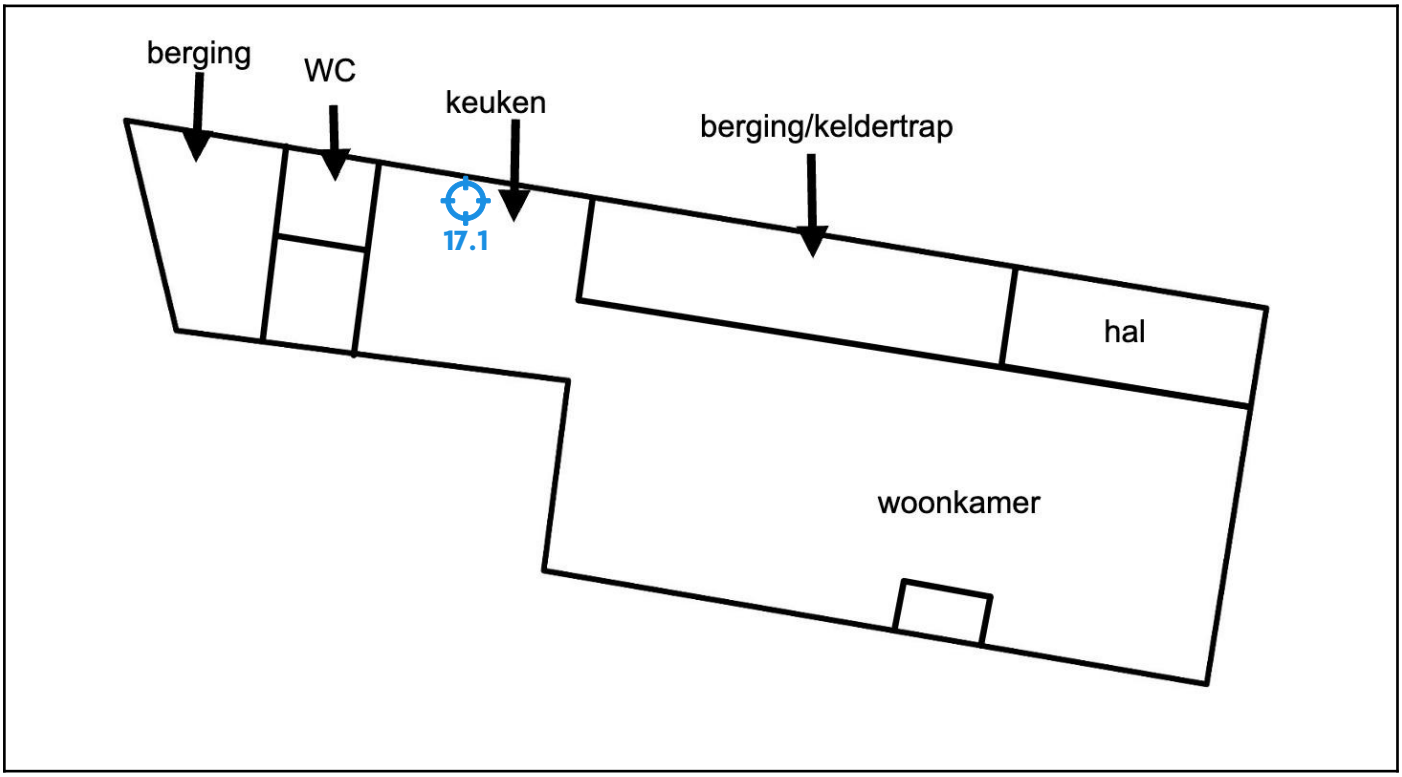
Plan 1.5: gelijkvloers

Beschrijving	Type	Actie
17. antidreunlaag (bezetting) spoelbak, keuken	Geen asbest	-
17.1 Code: staal 3	Puntmonster	-

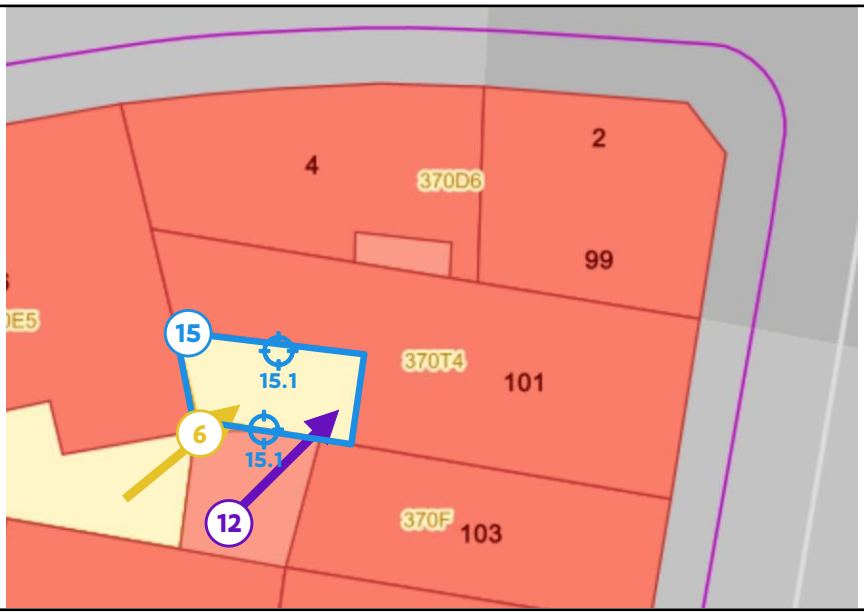
Plan 1.6: overzichtsplan met koer

Beschrijving	Type	Actie
6. steunpaal afdak, koer	Asbestmateriaal	Zorgvuldig beheren
12. geen verdachte buizen in de afvoerputten	Advies	-
15. cementering muur koer	Geen asbest	-
15.1 Code: staal 12	Mengmonster	-

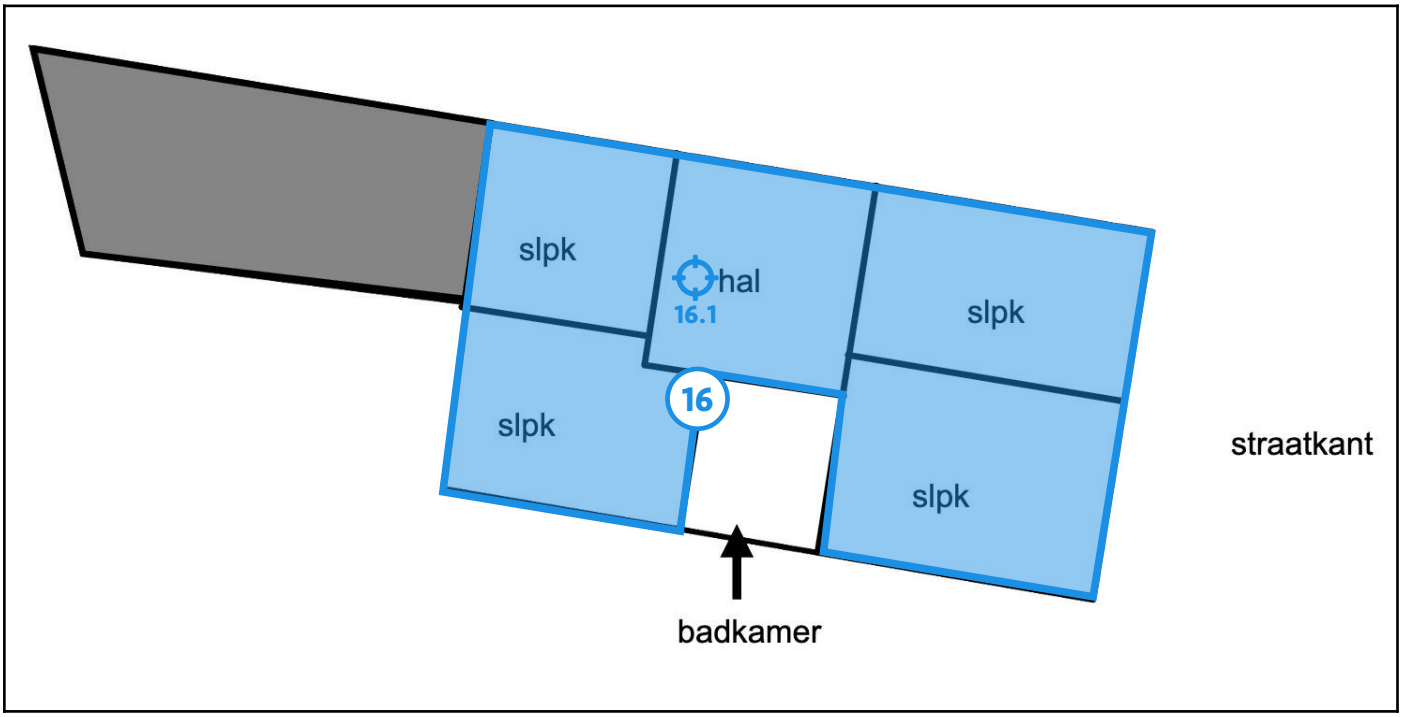
Plan 1.7: verdieping 1

Beschrijving	Type	Actie
16. vinyl vloerbekleding verdieping	Geen asbest	-
16.1 Code: staal 5	Puntmonster	-

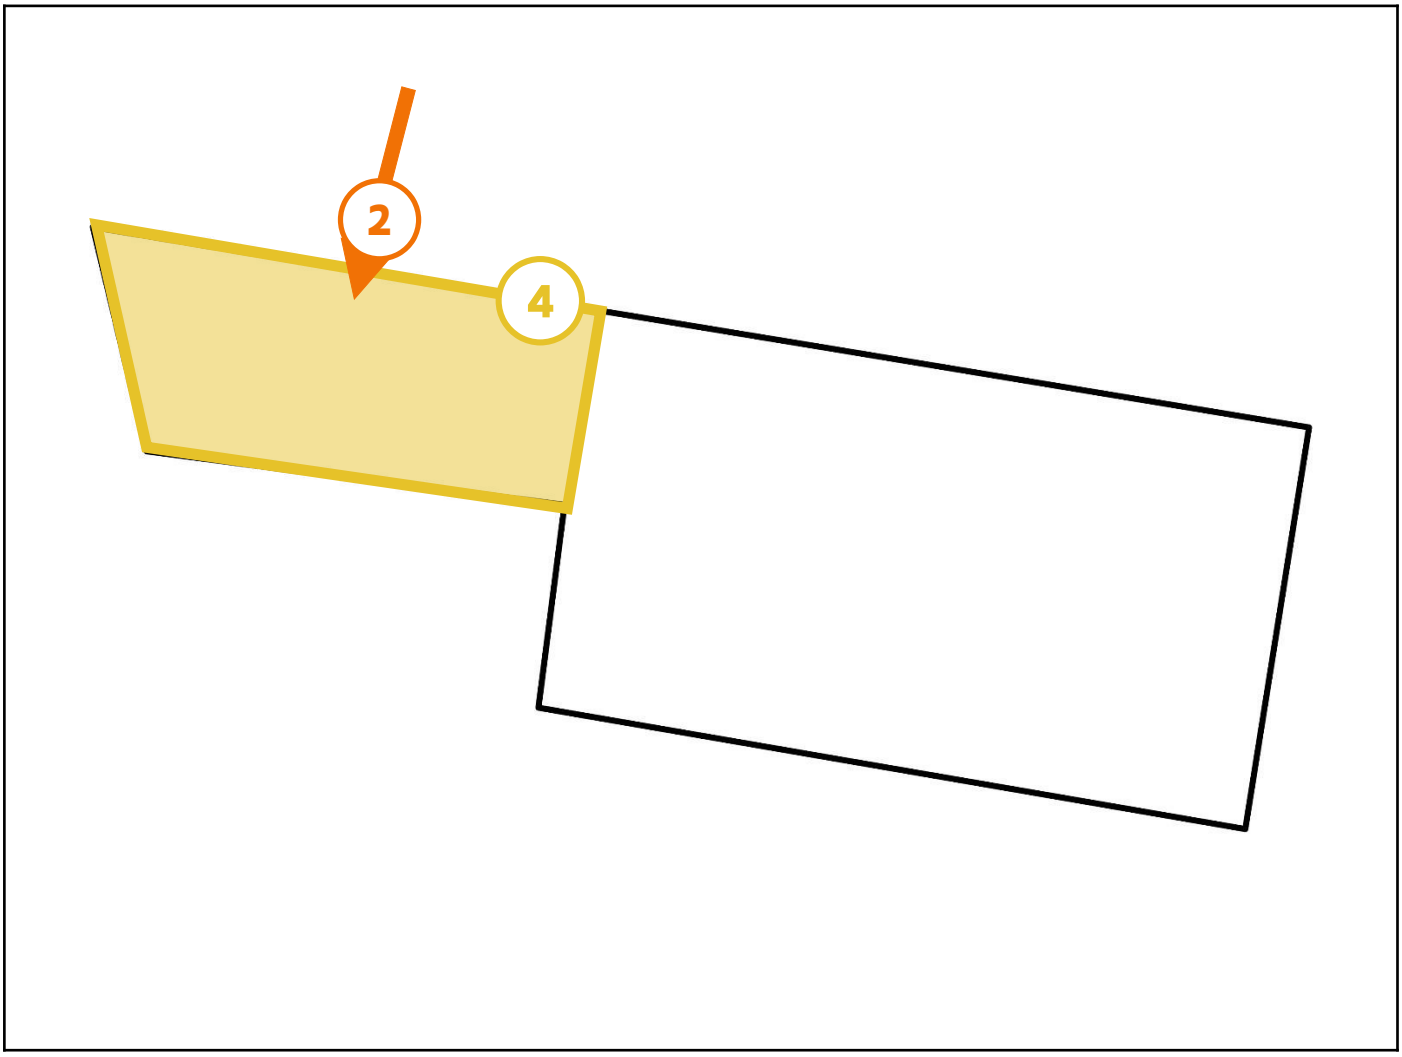
Plan 1.8: dakplan

Beschrijving	Type	Actie
2. rookgaskanaal, plat dak aanbouw	Asbestmateriaal	Verwijderen
4. roofing plat dak aanbouw	Asbestmateriaal	Zorgvuldig beheren

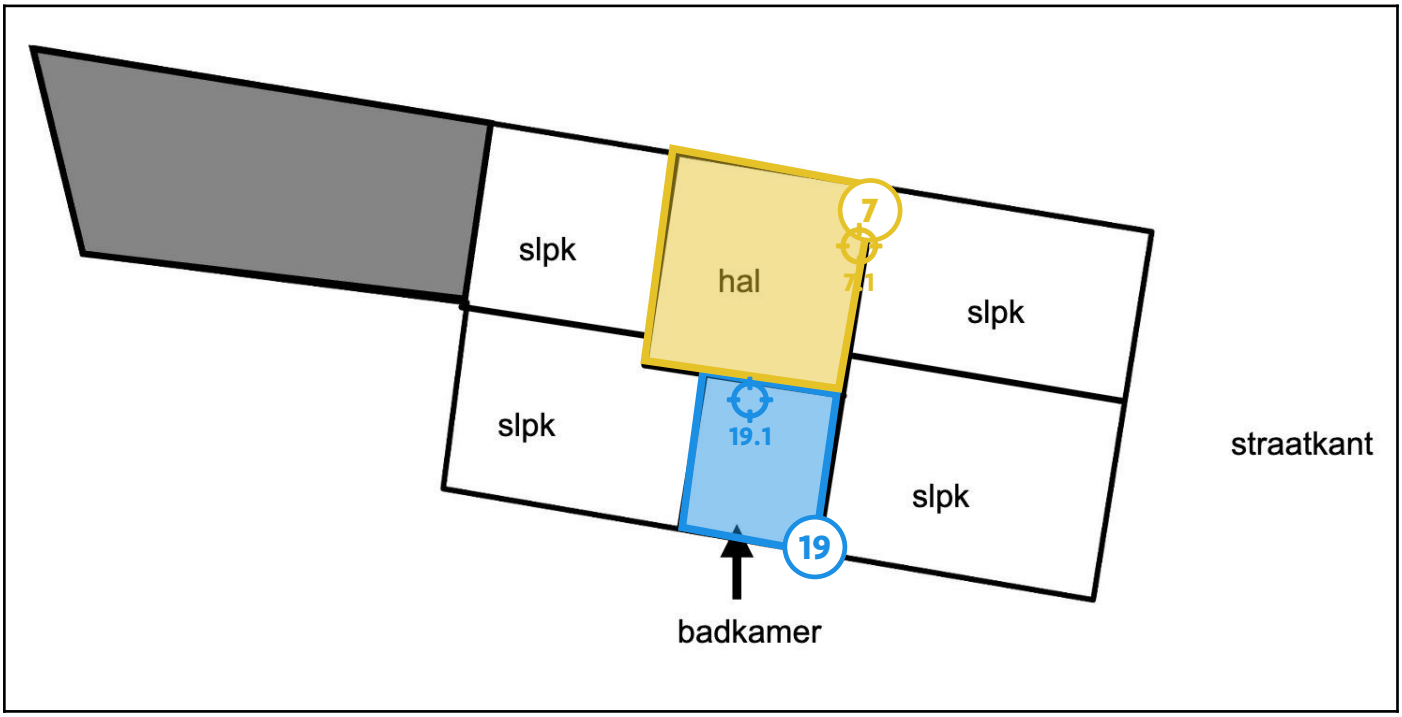
Plan 1.9: verdieping 1

Beschrijving	Type	Actie
7. zwarte lijm vinyltegels, traphal verdieping	Asbestmateriaal	Zorgvuldig beheren
7.1 Code: staal 11	Puntmonster	-
19. plafondtegel badkamer	Geen asbest	-
19.1 Code: staal 6	Puntmonster	-

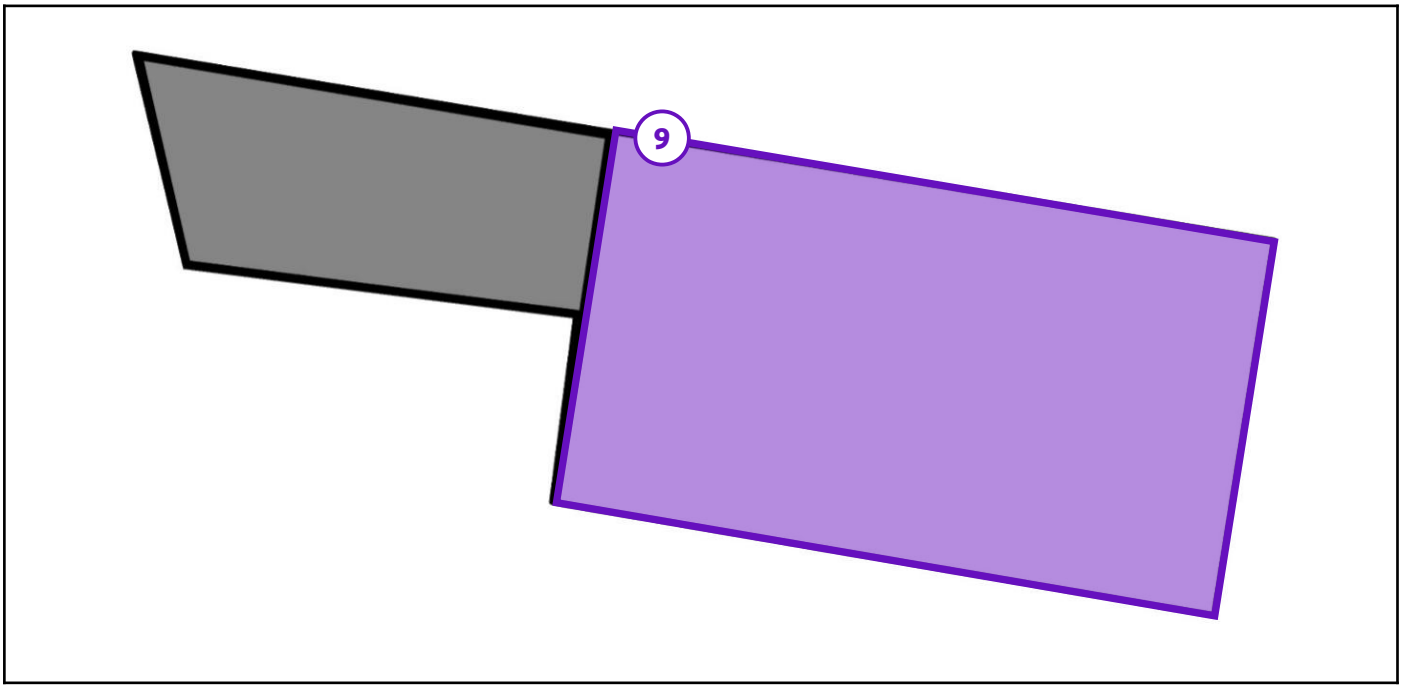
Plan 1.10: zolderplan

Beschrijving	Type	Actie
9. geen onderdak aanwezig	Advies	-

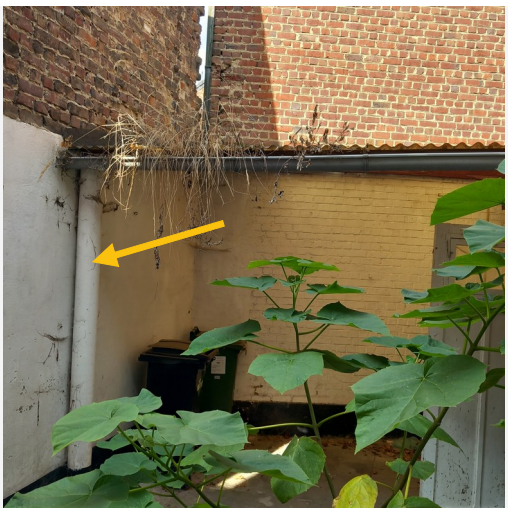
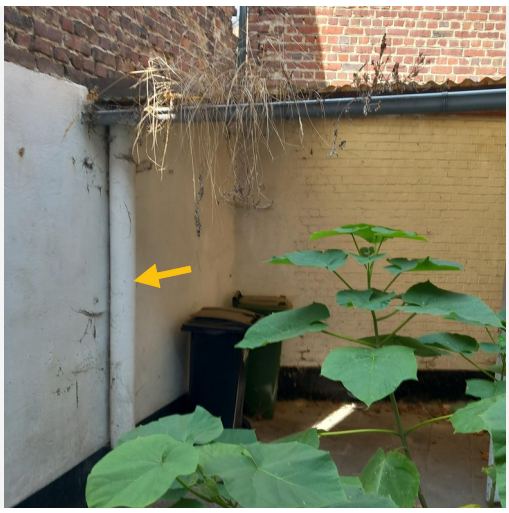
Fiche 6: steunpaal afdak, koer

Het asbestmateriaal valt onder de mijlpaal van 2040.

Zorgvuldig beheren

Eindbeoordeling materiaalrisico	Laag materiaalrisico en/of verlaagde kans op vezelvrijgave

- Zorg voor een veilig beheer. Vermijd het beschadigen van het asbestmateriaal. Controleer de toestand jaarlijks op wijzigingen.
- Scherm in afwachting van verwijdering het asbestmateriaal af van luchtstromingen en verstoring: bijvoorbeeld door het te verpakken, te fixeren, af te dekken, signalisatie - afbakening aan te brengen, ...
- Voer bijkomende staalname(s) uit.

- Eenvoudige handelingen: mag via doe-het-zelf of door werknemer(s) met opleidingsattest eenvoudige handelingen
  Als dit materiaal verwijderd kan worden zonder het te breken, te beschadigen... , dan mag met dit met eenvoudige handelingen.
