# Asbestinventarisattest

Sinte Annalaan 71, 9300 Aalst

Attestnummer : **20250915-000198.000**
Uitgegeven op : **15.09.2025**
Geldig tot : **15.09.2035**

## Niet-asbestveilig

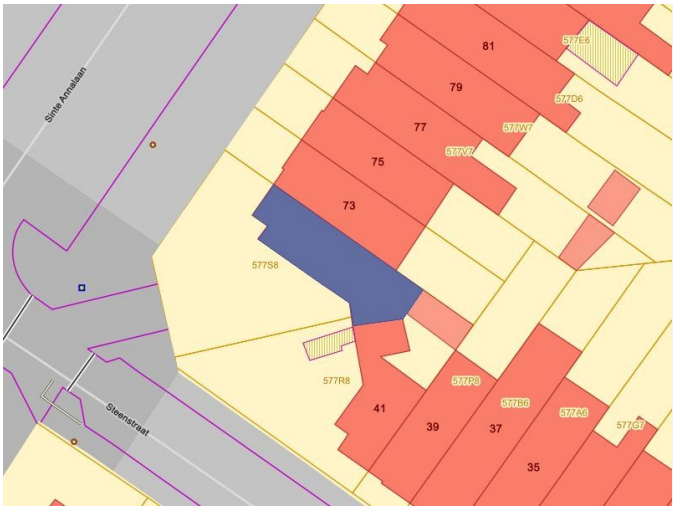
# Zone 1: Woning

Tijdens de inspectie vastgesteld:

**2 Asbestmaterialen**

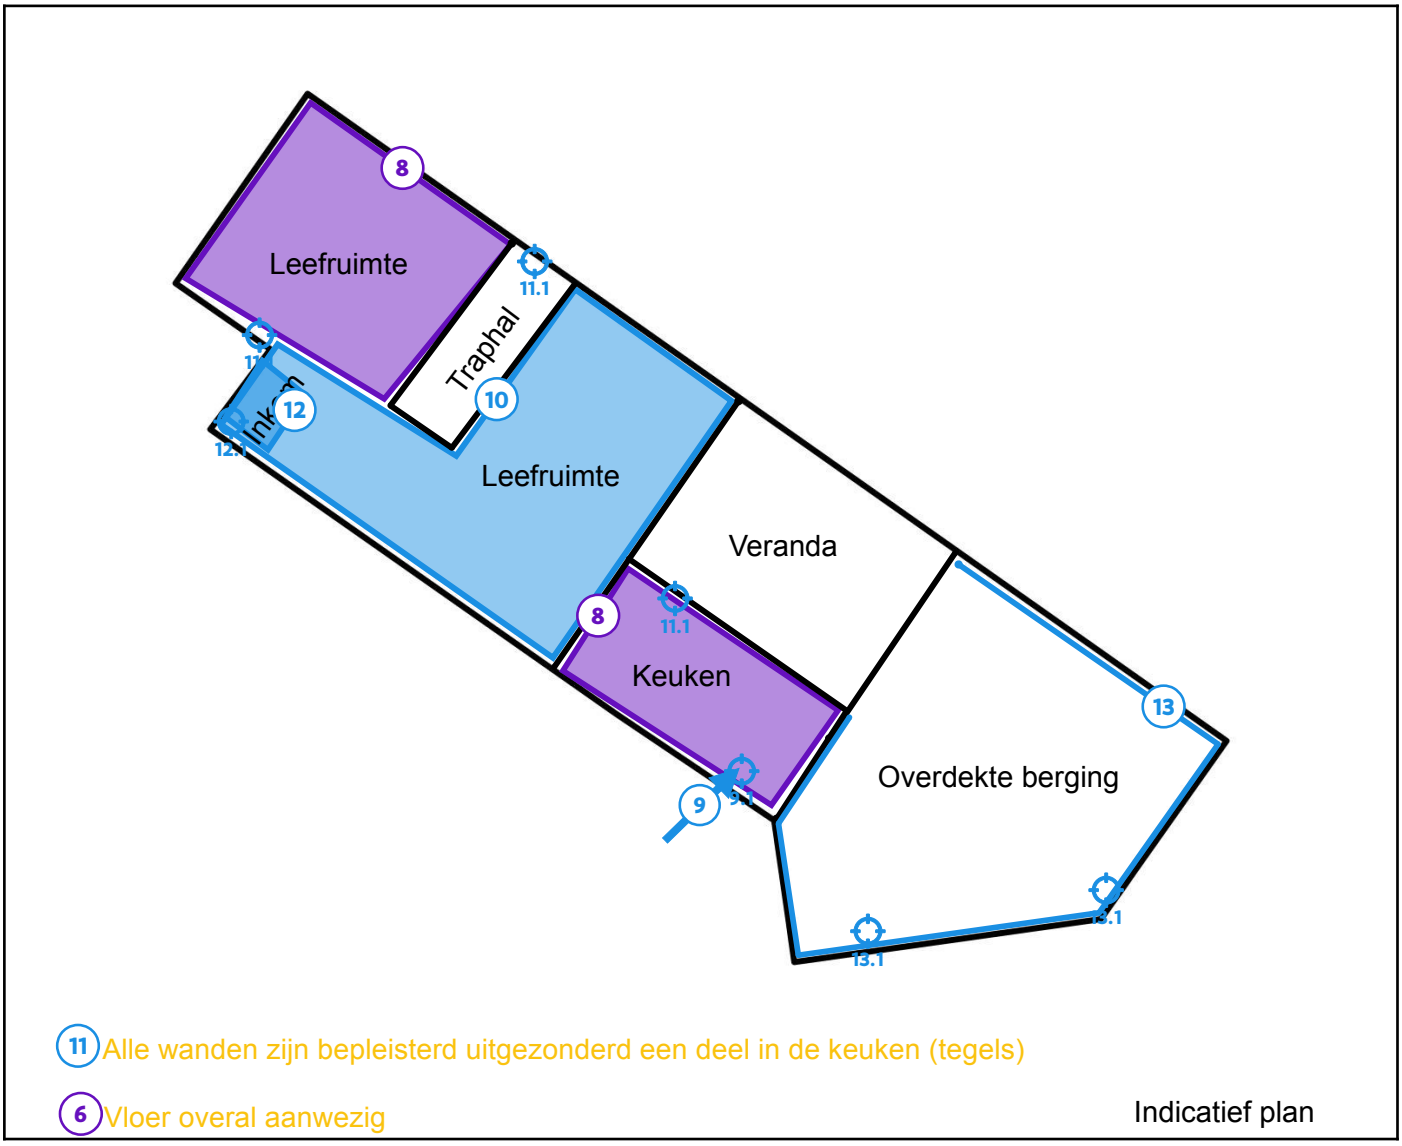
# Plan 1.1: Gelijkvloers

| Beschrijving | Type | Actie |
|---|---|---|
| 6. Niet-asbestverdachte vloerafwerking | Advies | - |
| 8. Niet-asbestverdachte afwerking plafonds | Advies | - |
| 9. Anti-dreun keuken | Geen asbest | - |
| 10. Pleisterwerk plafonds | Geen asbest | - |
| 11. Pleisterwerk wanden | Geen asbest | - |

| 12. Cementtegels inkom | Geen asbest | - |
| 13. Cementeringslaag veranda/overdekte berging | Geen asbest | - |

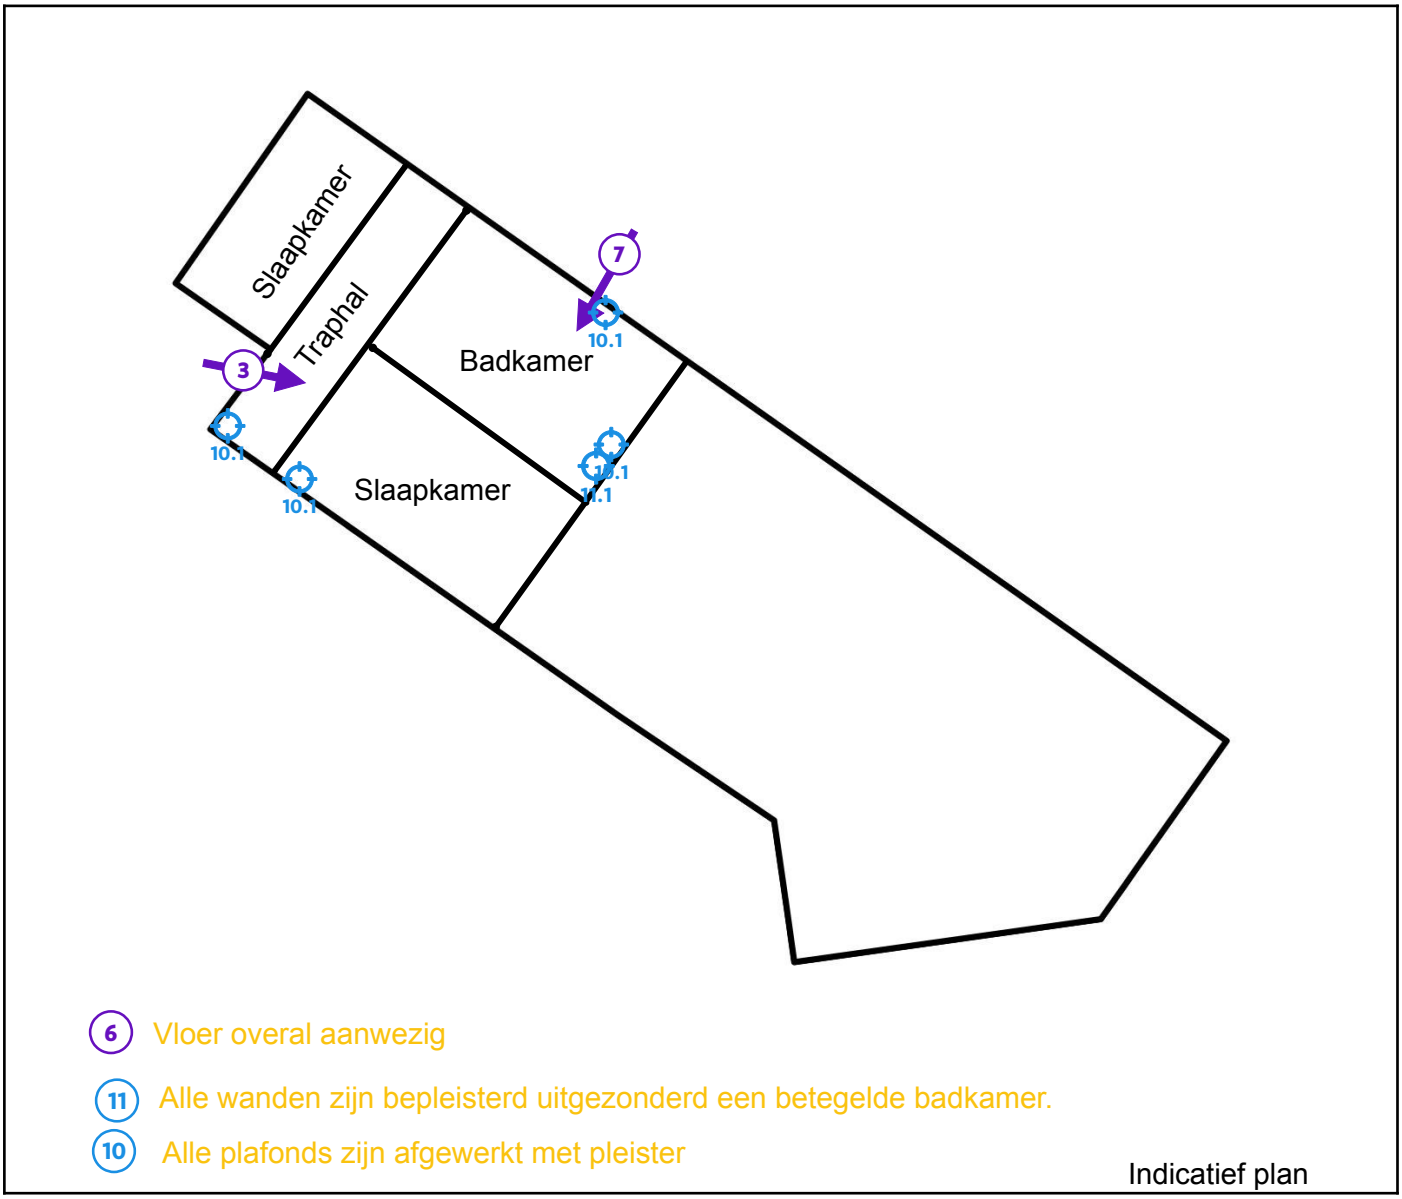
# Plan 1.2: 1e verdiep

| Beschrijving | Type | Actie |
|---|---|---|
| 3. Toegang zolder via luik | Beperking | - |
| 6. Niet-asbestverdachte vloerafwerking | Advies | - |
| 7. CV en sanitaire installatie | Advies | - |

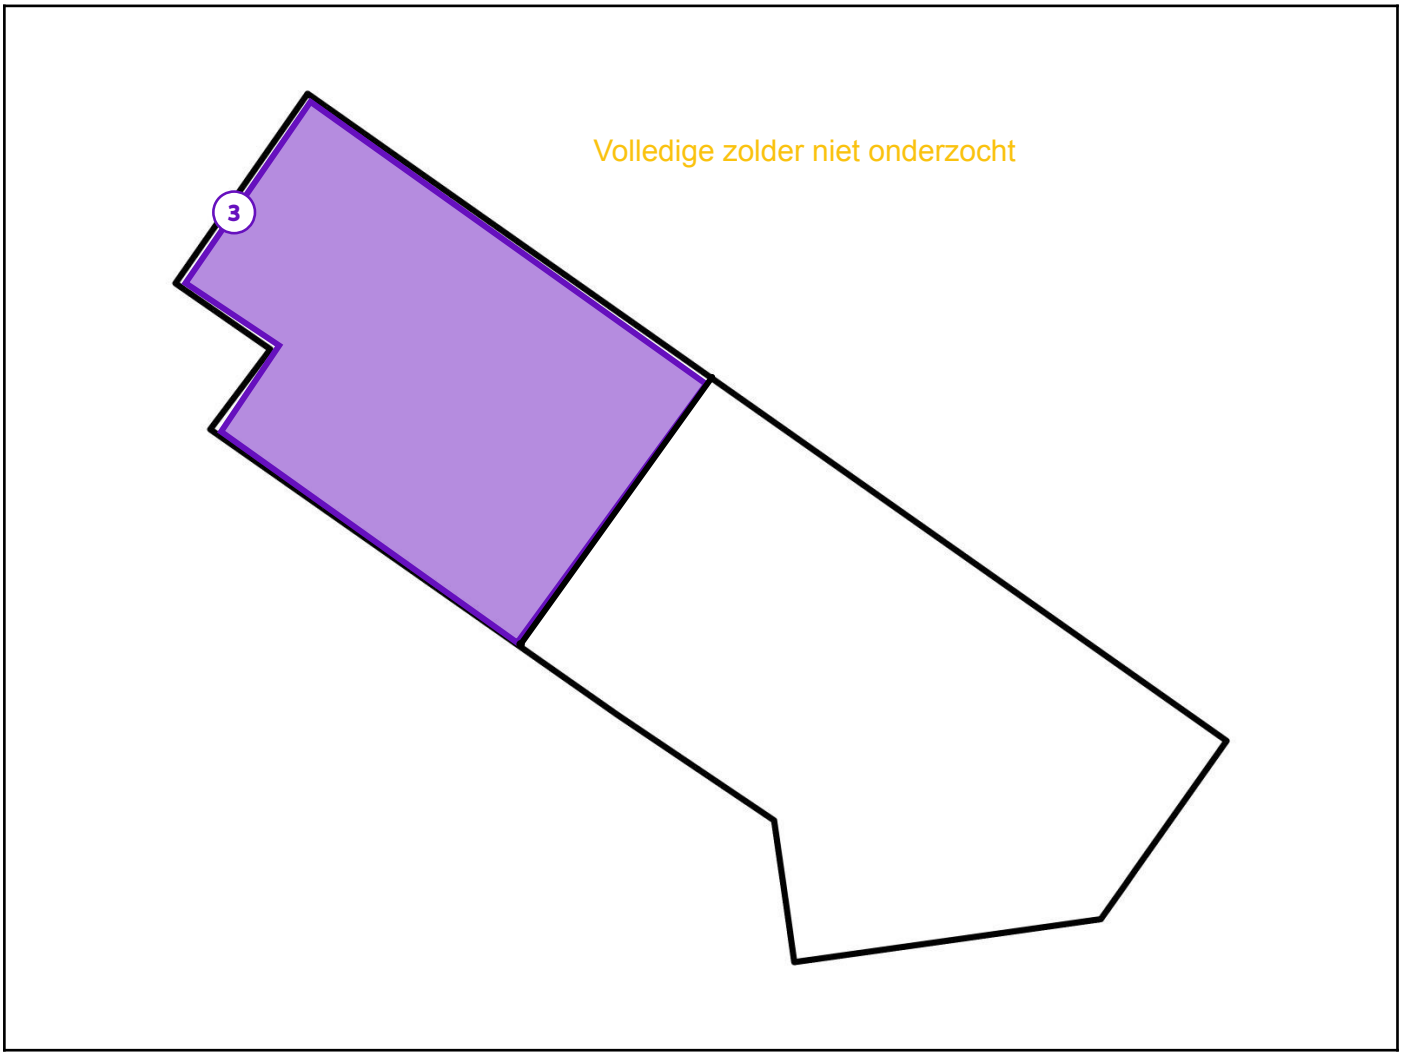
# Plan 1.3: 2e verdiep/ zolder

| Beschrijving | Type | Actie |
|---|---|---|
| 3. Toegang zolder via luik | Beperking | - |

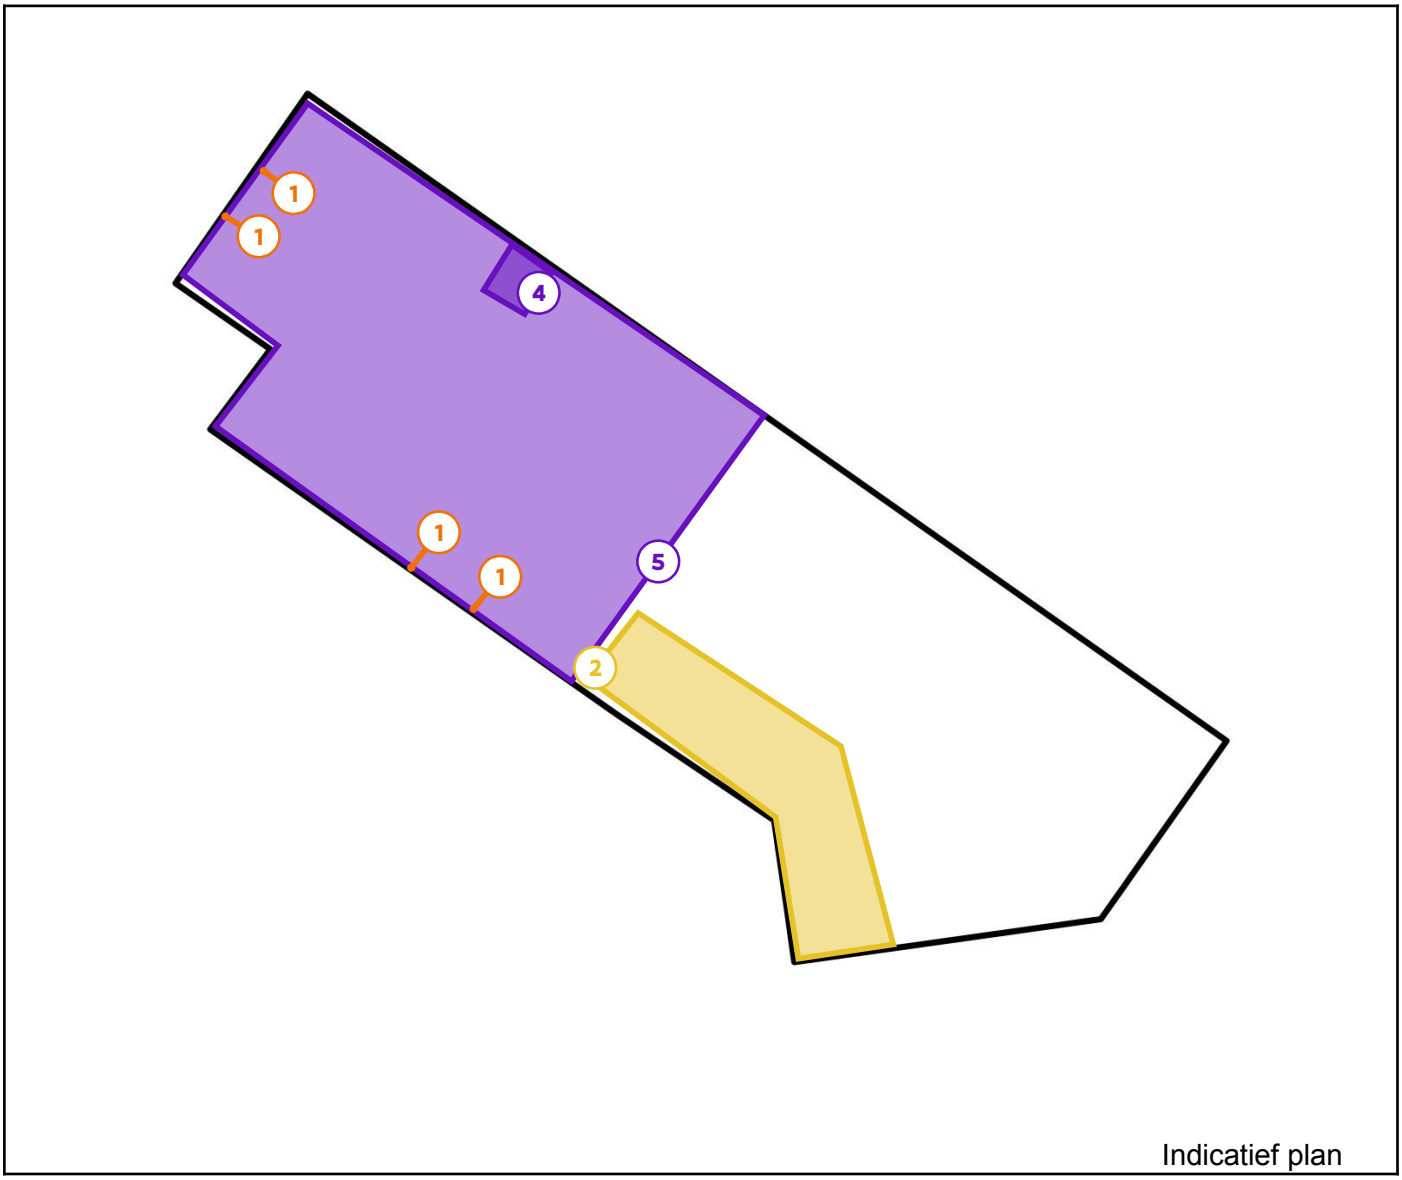
# Plan 1.4: Dak

| Beschrijving | Type | Actie |
|---|---|---|
| 1. Leien zijgevel dakkapel | Asbestmateriaal | Verwijderen |
| 2. Roofing | Asbestmateriaal | Zorgvuldig beheren |
| 4. Schouw nog te onderzoeken | Beperking | - |
| 5. Onderdak | Beperking | - |

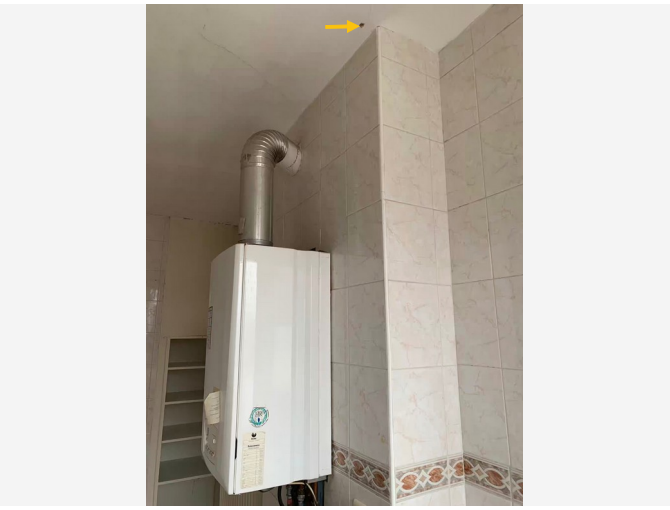
# Fiche 10: Pleisterwerk plafonds

Geen asbest

| **Opmerking** | Enkel op het 1e verdiep is het plafond bereikbaar. Op het gelijkvloers (uitgezonderd leefruimte) is er een niet-asbestverdachte plafondafwerking waarachter mogelijk ook nog ouder pleisterwerk aanwezig is.<br><br>Hierbij volgt een beschrijving van de locaties waar de bemonstering heeft plaatsgevonden in de vier verplichte ruimtes:<br><br>Natte ruimte: badkamer<br><br>Individuele ruimte: slaapkamer op het 1e verdiep<br><br>Stookruimte / CV-ruimte: er is geen CV-stookruimte aanwezig. Er werd een extra staal genomen naast de ketel in de badkamer.<br><br>Traphal: In de traphal op het 1e verdiep |
