Asbestinventarisattest

Oude Gentbaan 62, 9300 Aalst

Attestnummer : **20260827-000211.000**
Uitgegeven op : **27.08.2026**
Geldig tot : **27.08.2031**

Niet-asbestveilig

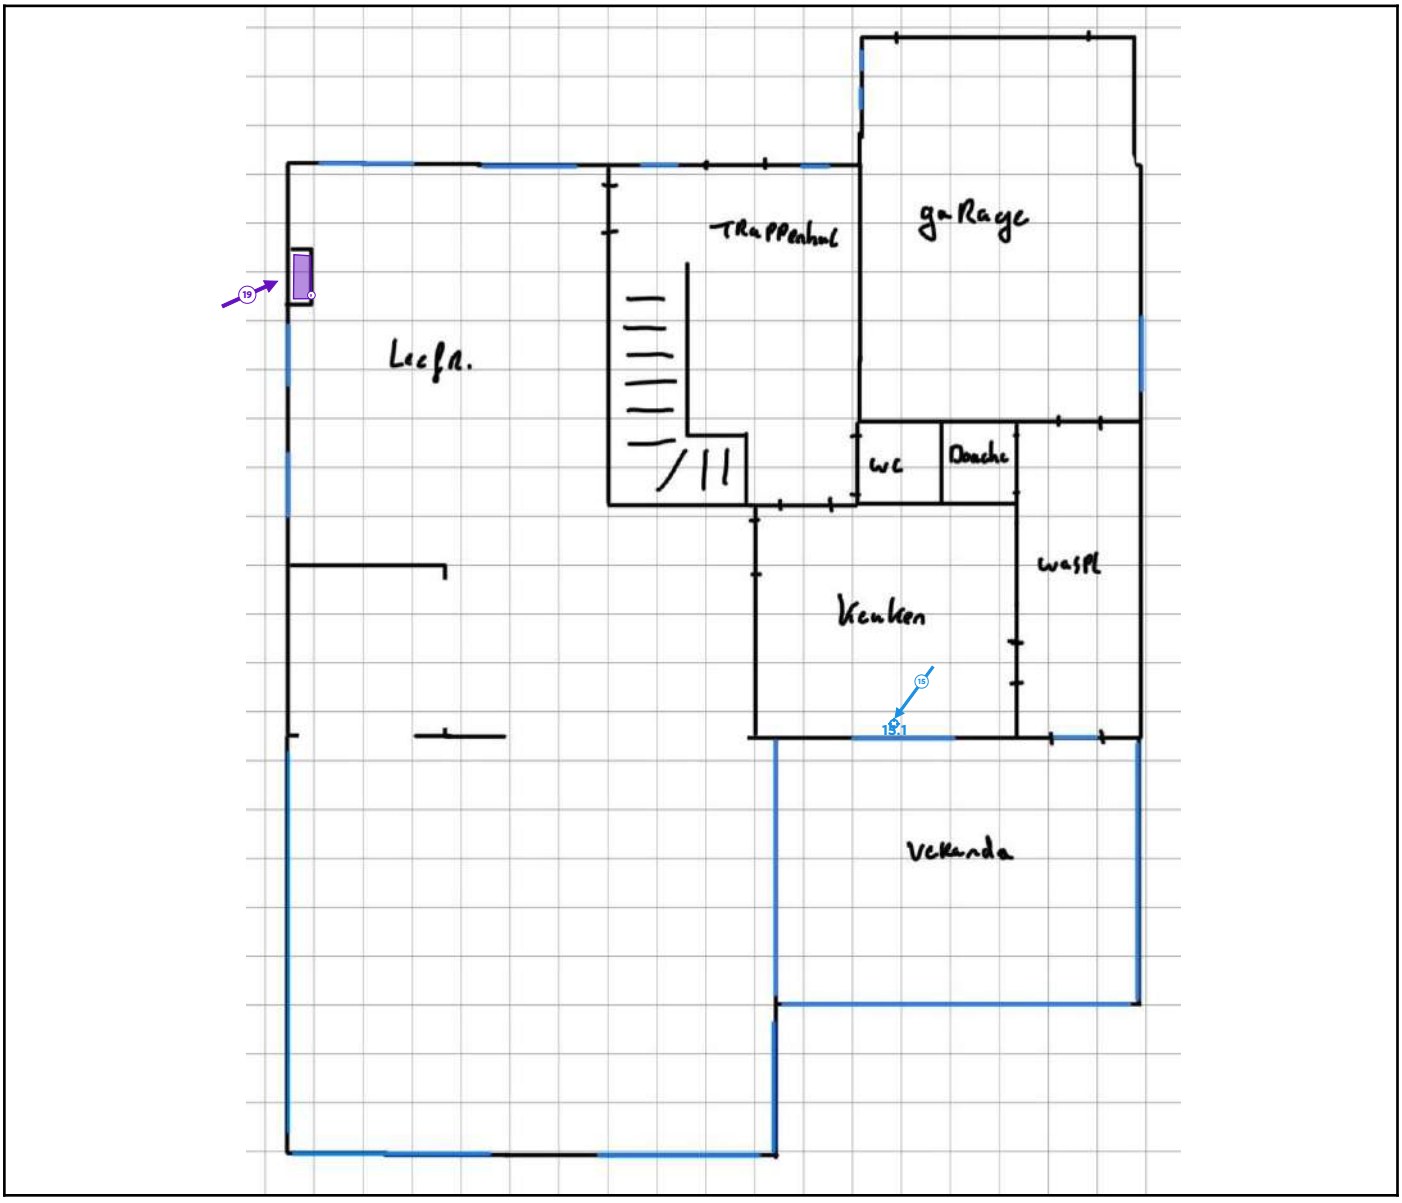
Plan 2.1: Gelijkvloers

Beschrijving	Type	Actie
9. Gaskachel	Advies	-
15. Ontdreuningsplaat/anti-dreunplaat onder spoelbak	Geen asbest	-
15.1 Code: M06	Puntmonster	-
19. Rookgaskanalen - niet verdacht	Overige ruimte of materiaal	-

Fiche 9: Gaskachel

Mogelijk bevat de gaskachel asbestverdachte dichtingen. Inspectie zonder demontage was niet mogelijk op moment van de inspectie.

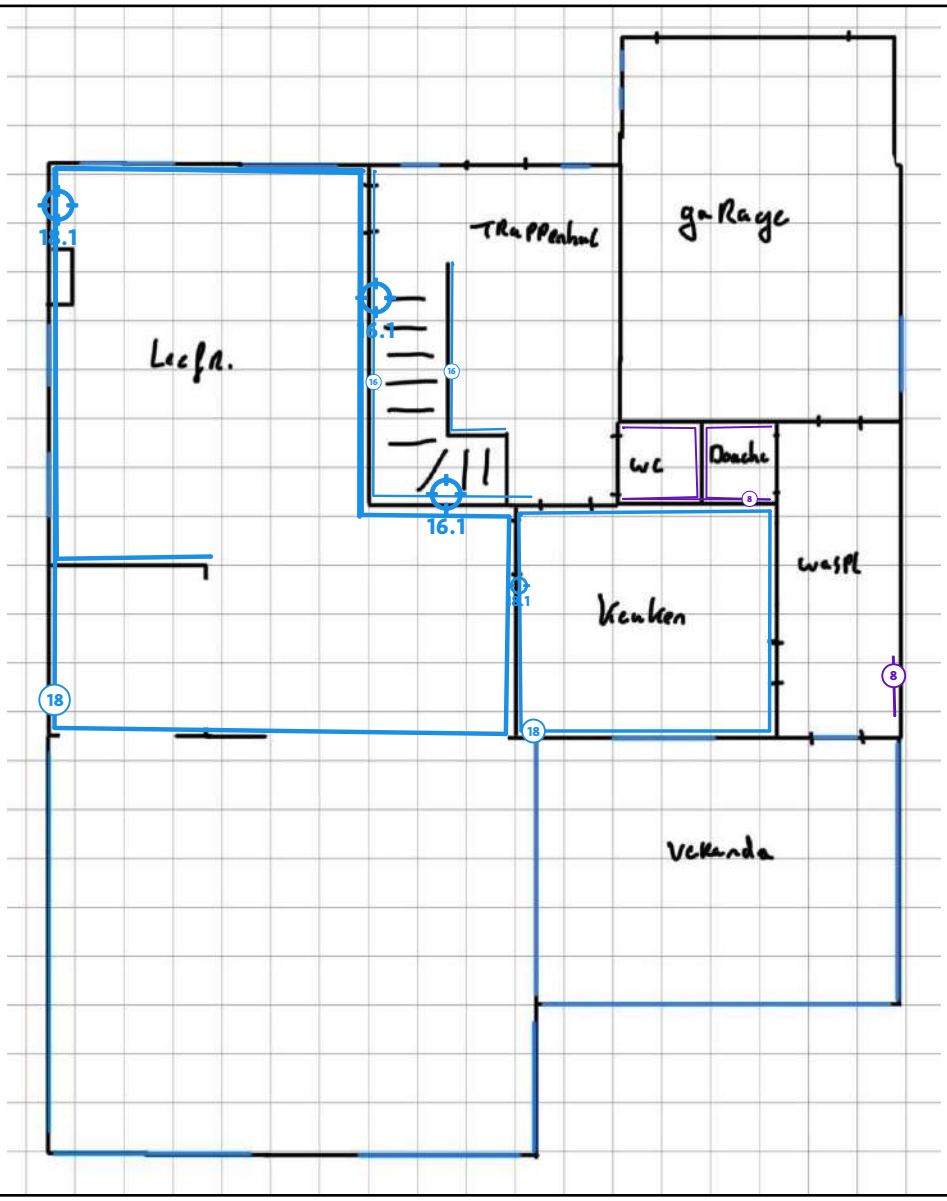
Plan 2.2: Gelijkvloers

Beschrijving	Type	Actie
8. Tegellijm achter wandtegels & plinten	Advies	-
16. Ruw pleisterwerk binnenwand	Geen asbest	-
16.1 Code: M03	Mengmonster	-
18. Pleisterwerk wanden	Geen asbest	-
18.1 Code: M01	Mengmonster	-

Op moment van de inspectie kon niet worden nagegaan of de tegellijm achter de muurtegels/plinten asbestverdacht is. Bij renovatie of verwijdering van de tegels dient het materiaal te worden geanalyseerd voor de werken van start gaan.

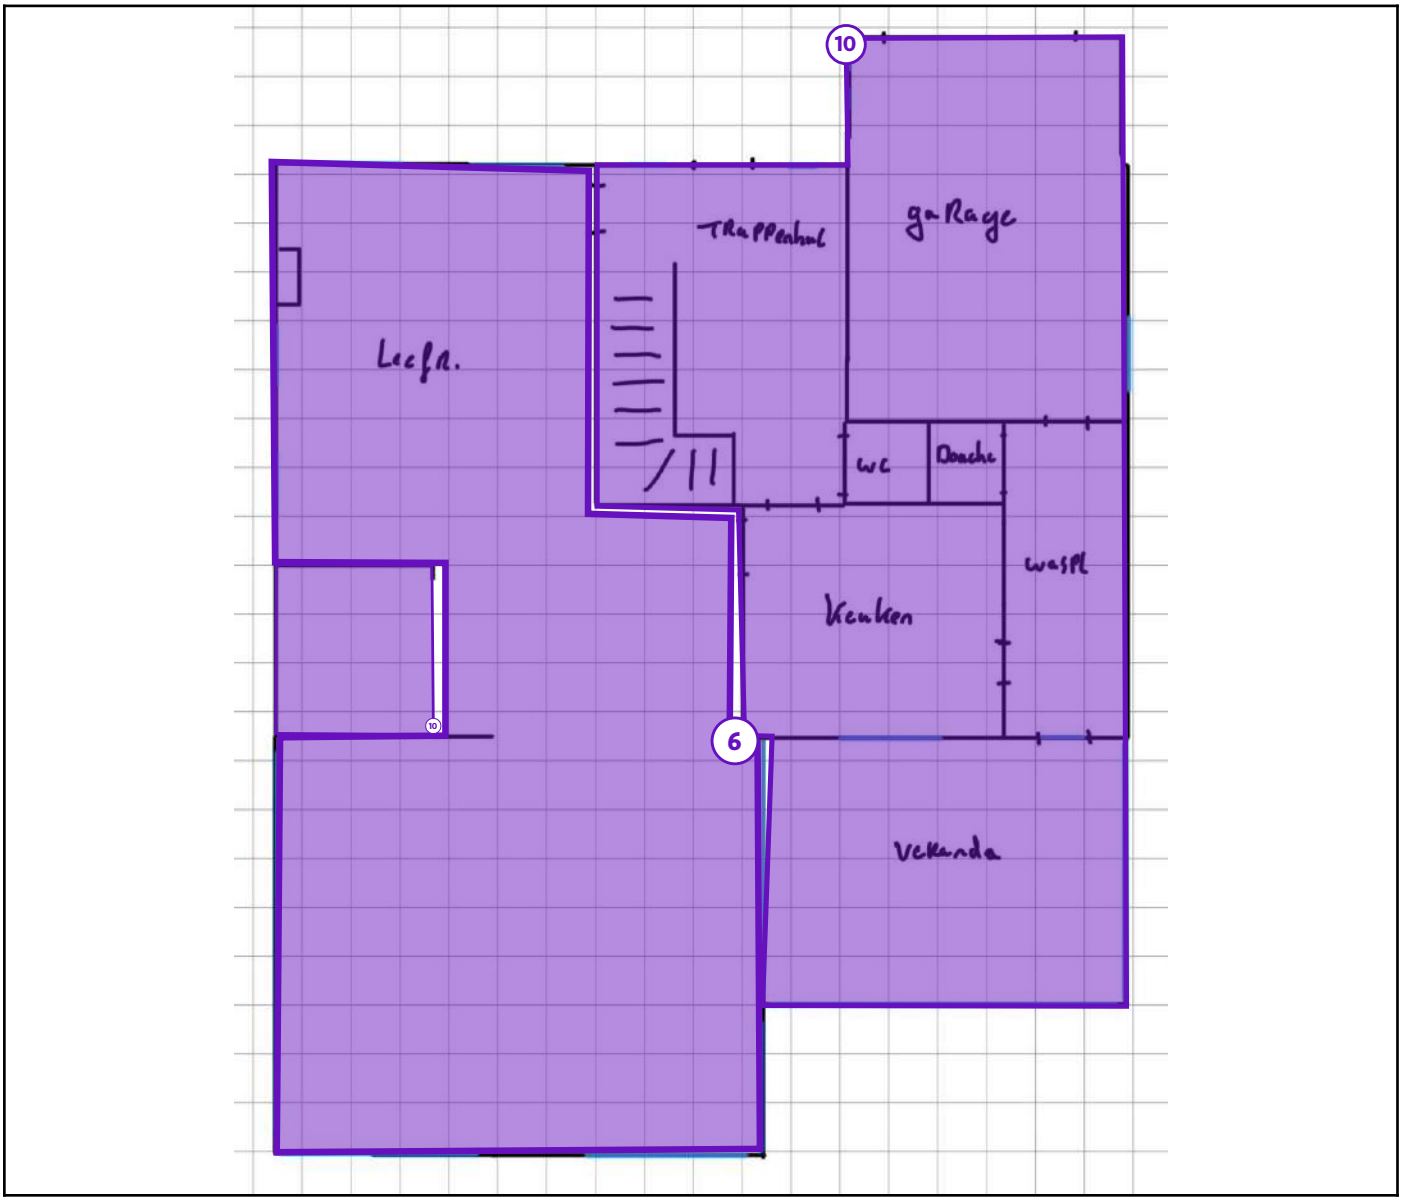
Plan 2.3: Gelijkvloers

Beschrijving	Type	Actie
6. Vloerbekleding - Niet verdacht	Advies	-
10. Tegellijm onder vloertegels	Advies	-

De aanwezige vloerbekleding is niet asbestverdacht. De onderliggende laag was echter niet inspecteerbaar zonder destructie tijdens de inspectie. Mogelijk is de onderliggende laag asbestverdacht.

Op moment van de inspectie kon niet worden nagegaan of de tegellijm onder de vloertegels of achter de plinttegels asbestverdacht is. Bij renovatie of verwijdering van de tegels dient het materiaal te worden geanalyseerd voor de werken van start gaan.

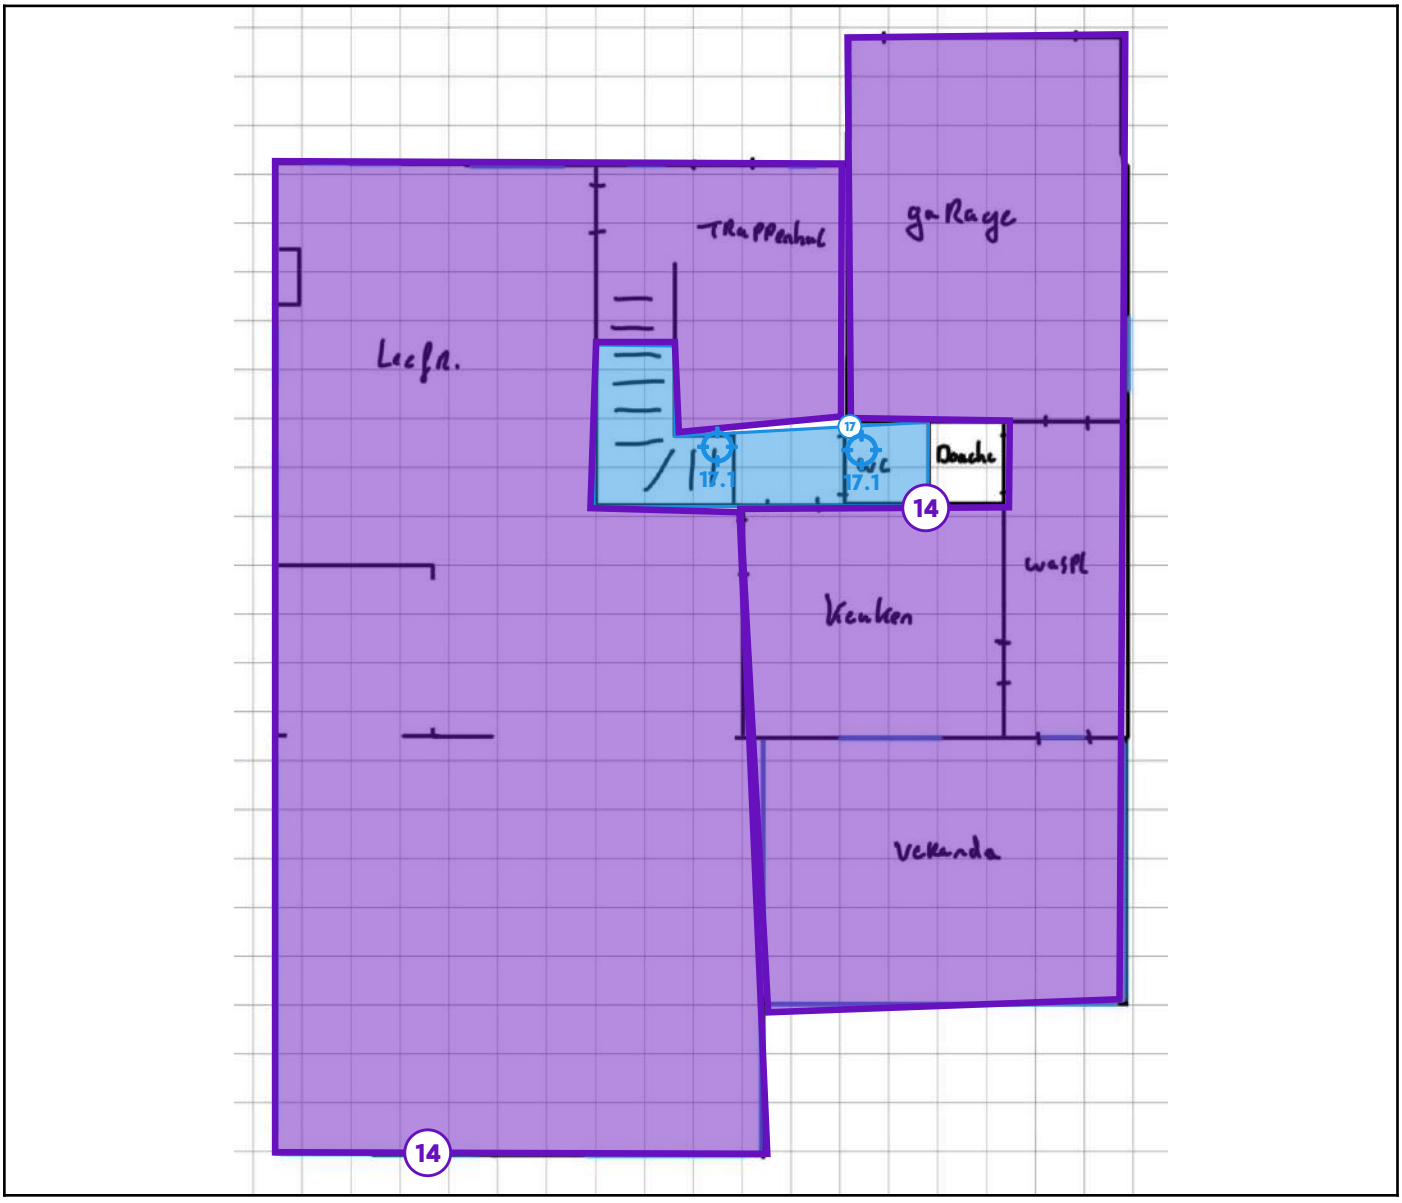
Plan 2.4: Gelijkvloers

Beschrijving	Type	Actie
14. Plafondafwerking in gipskarton/hout/pvc	Advies	-
17. Pleisterwerk plafonds	Geen asbest	-
17.1 Code: M02	Mengmonster	-

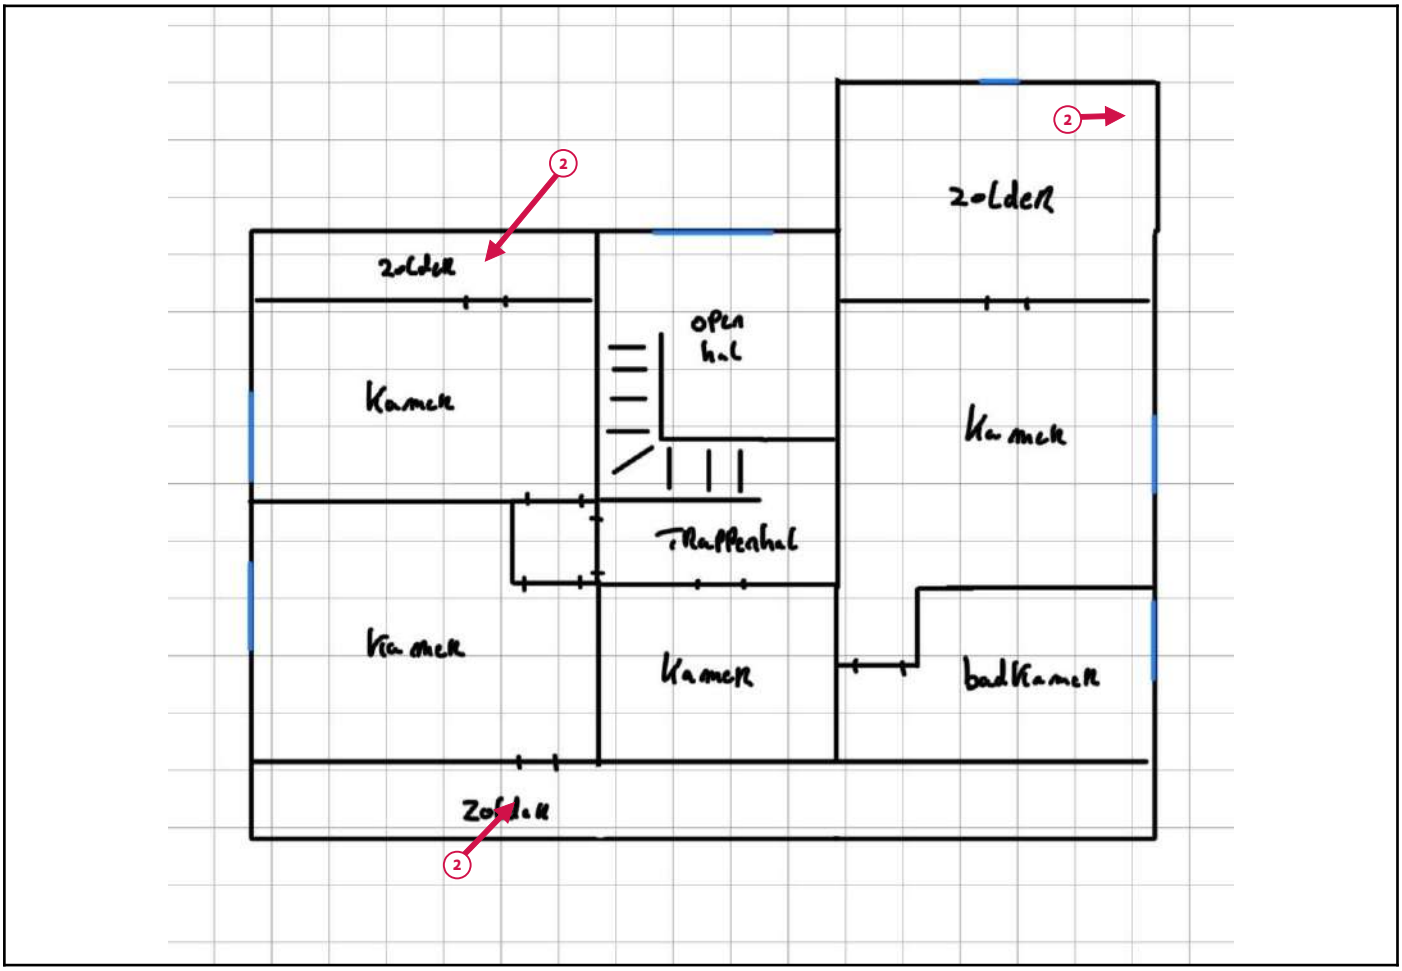
Plan 2.5: 1ste

Beschrijving	Type	Actie
2. Afval cementplaten	Asbestmateriaal	Dringend verwijderen

Fiche 2: Afval cementplaten

Beschrijving	Afval cementplaten
Type afvalstof	Betreft resten (contaminatie) van verwering of beschadiging
Type resten (contaminatie)	• Stukken, fragmenten (los, opliggend)
Besmette materialen	• Geen (er is geen vermenging met ander materiaal)
Bron van de resten	Onderdak
Omgeving	Binnen
Primaire drager	Vloer
Gebondenheid resten	Hecht
Hoeveelheid (gewicht - aantal)	• 2,00 kg - 12 stuks
Totaal gewicht	24,00 kg
Eenvoudig bereikbaar	Ja
Identificatiemethode	De asbestdeskundige beoordeelt het materiaal als asbestverdacht en dus asbesthoudend, en dit zonder monstername.
Opmerking	De hoeveelheid betreft een inschatting

- Verwijder het asbestafval.
- Voer bijkomende staalname(s) uit.

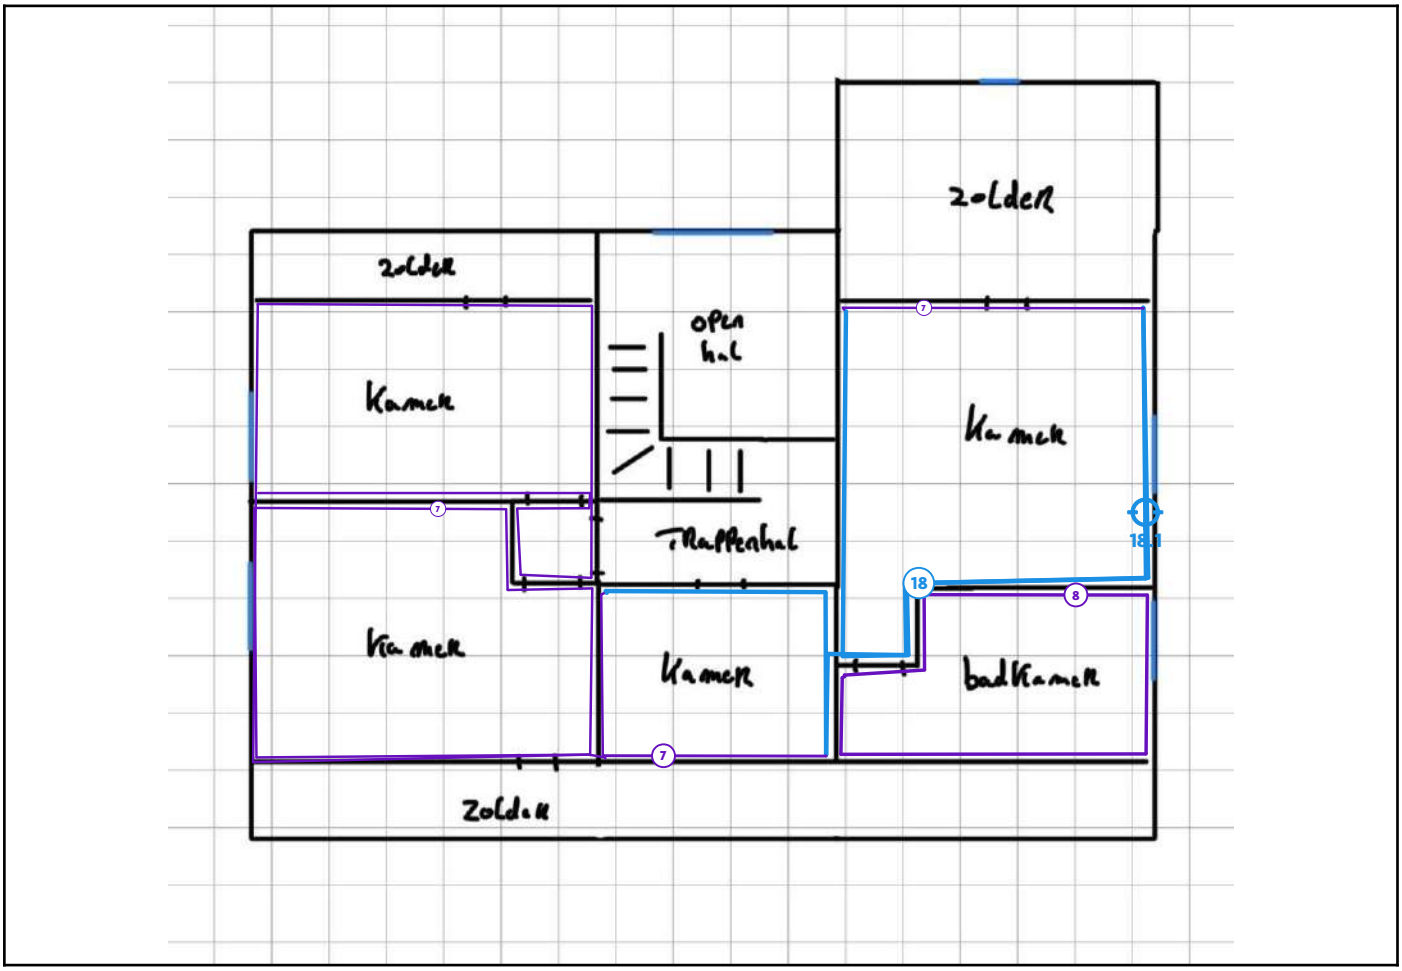
Plan 2.6: 1ste

Beschrijving	Type	Actie
7. Valse wand(en)/voorzetwand(en) - Gipskarton-Pvc-hout	Advies	-
8. Tegellijm achter wandtegels & plinten	Advies	-
18. Pleisterwerk wanden	Geen asbest	-
18.1 Code: M01	Mengmonster	-

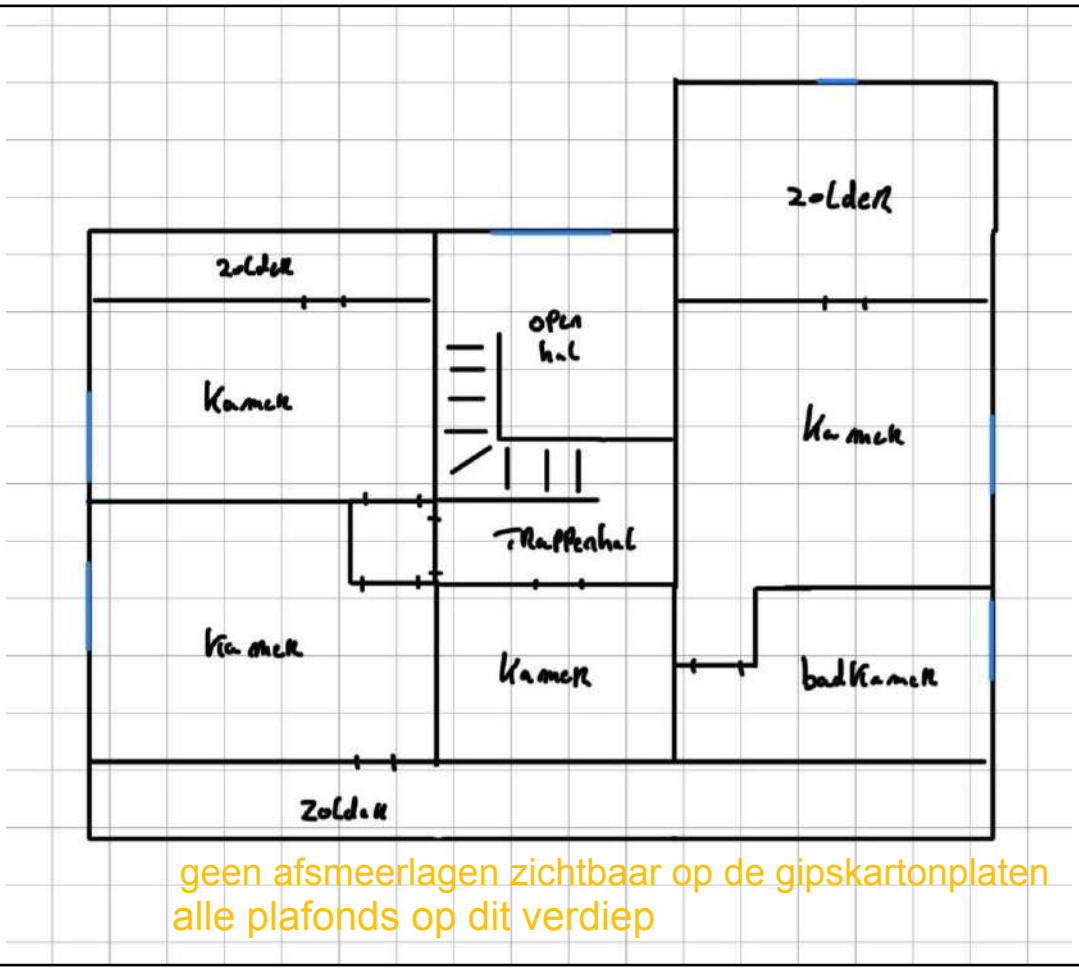
Plan 2.8: 1ste

Beschrijving	Type	Actie
11. Afsmeerlagen aan voegen tussen gipskartonplaten	Advies	-
14. Plafondafwerking in gipskarton/hout/pvc	Advies	-

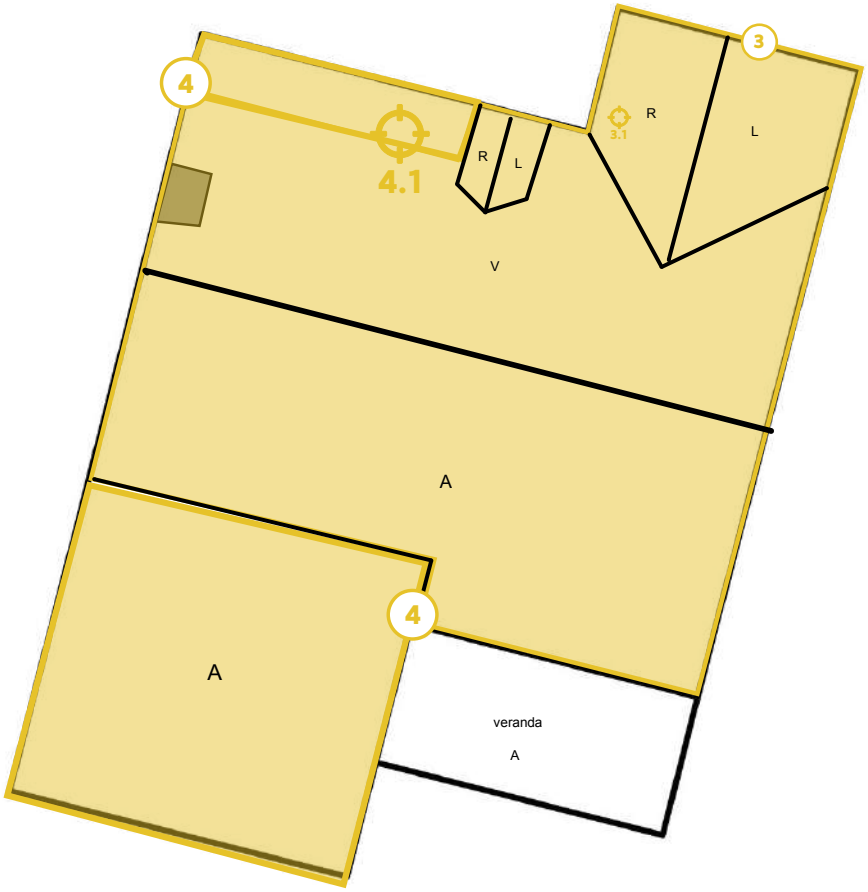
Plan 2.9: Daken

Beschrijving	Type	Actie
3. Onderdak cementplaat grijs	Asbestmateriaal	Zorgvuldig beheren
3.1 Code: M04	Puntmonster	-
4. Onderdak cementplaat roze	Asbestmateriaal	Zorgvuldig beheren
4.1 Code: M05	Puntmonster	-

Fiche 3: Onderdak cementplaat grijs

Eindbeoordeling materiaalrisico	Laag materiaalrisico en/of verlaagde kans op vezelvrijgave

#	Type	Referentie	Resultaat
3.1	Puntmonster	M04	Chrysotiel

Fiche 4: Onderdak cementplaat roze

#	Type	Referentie	Resultaat
4.1	Puntmonster	M05	Chrysotiel

- Zorg voor een veilig beheer en verwijder dit asbestmateriaal wanneer het bij werken eenvoudig bereikbaar wordt. Controleer de toestand jaarlijks op wijzigingen.

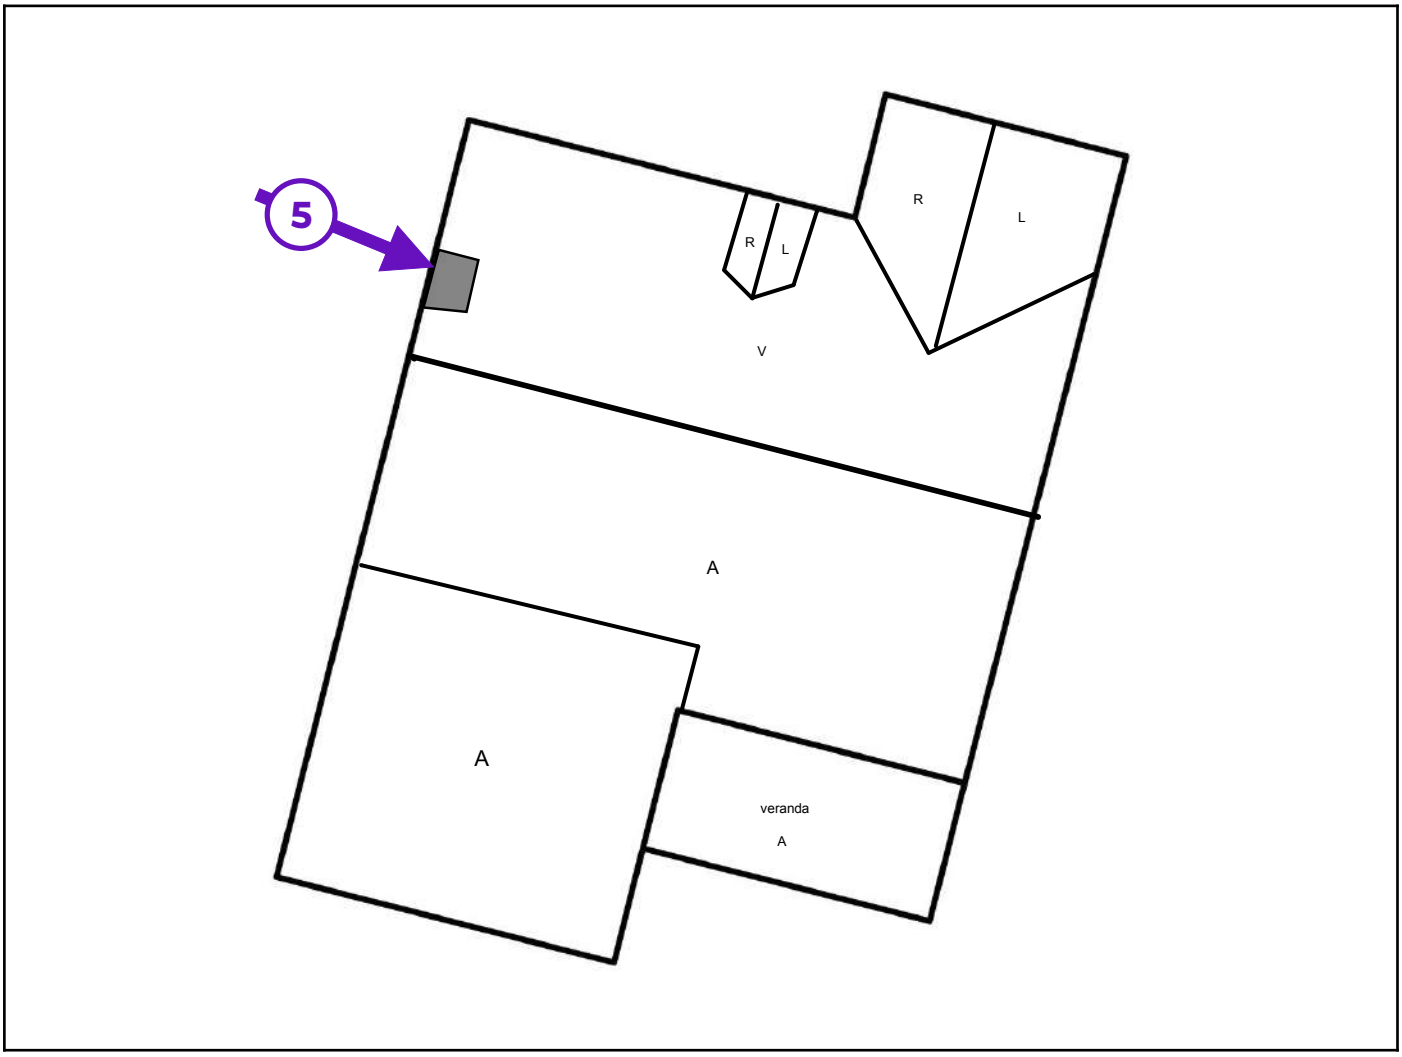
Plan 2.10: Daken

Beschrijving	Type	Actie
5. Binnenzijde en bovenzijde van de schouw	Beperking	-

Fiche 5: Binnenzijde en bovenzijde van de schouw

Reden: Het te onderzoeken materiaal situeert zich hoger dan 3,50 m te rekenen vanaf een veilige ondergrond

Uitleg van de asbestdeskundige: De binnenzijde van de schouw kon niet geïnspecteerd worden. Ook van buitenaf was inspectie onmogelijk omwille van de hoogte(hoger dan 3.5m). Asbestverdachte toepassingen kunnen aanwezig zijn. Dit betreft een beperking op middellange termijn.

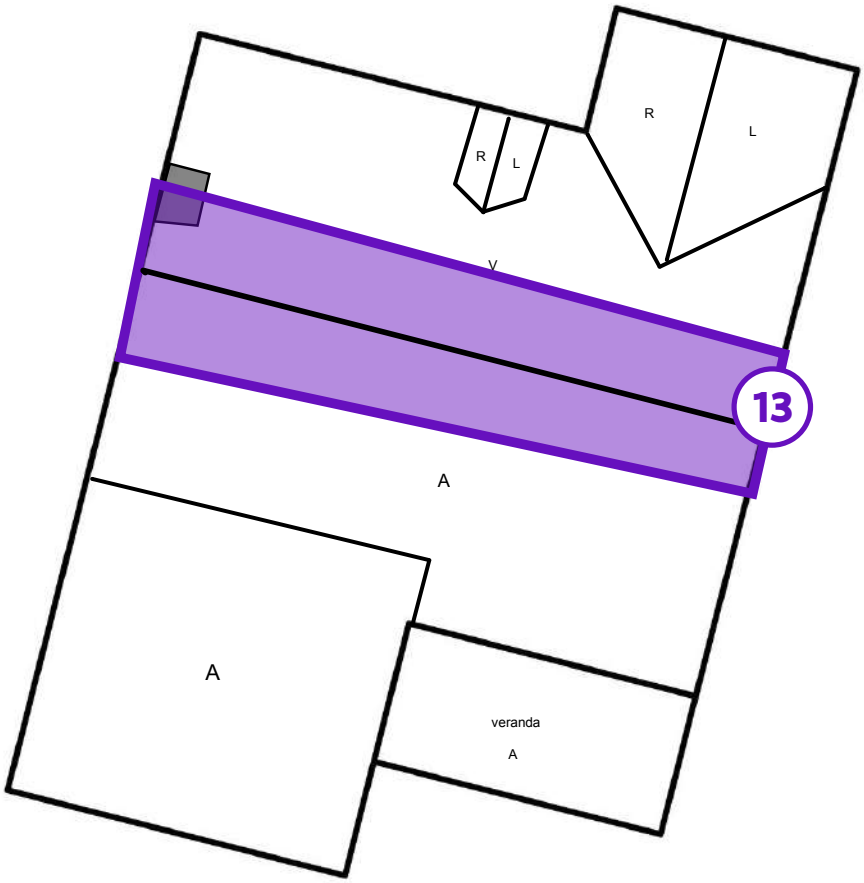
Plan 2.11: Algemeen

geen verdachte kit of mastiek aanwezig

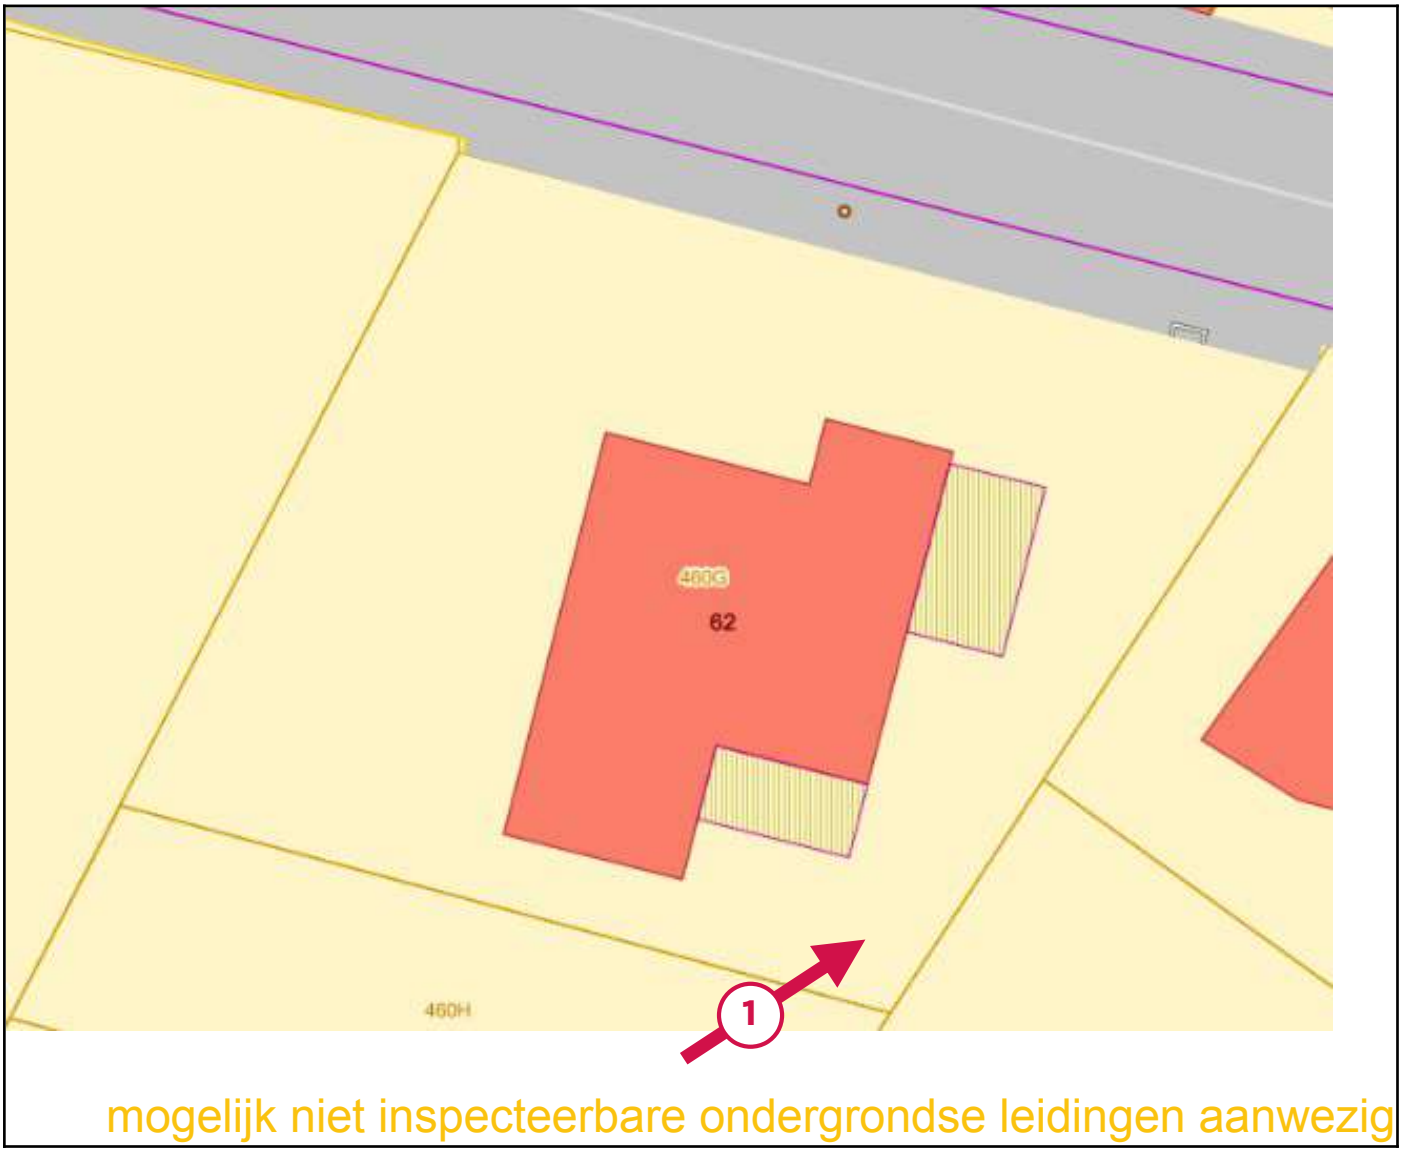
Plan 3.1: Vaststellingen buiten de constructies

Beschrijving	Type	Actie
1. Bloembakken	Asbestmateriaal	Dringend verwijderen
12. Ondergrondse leidingen	Advies	-

Fiche 1: Bloembakken

Beschrijving	Bloembakken
Type afvalstof	Betreft stock-voorraad of gedemonteerde asbestmaterialen
Aanwezige resten	Geen resten aanwezig
Omgeving	Buiten
Primaire drager	Bodem
Asbestmaterialen	• Bak, reservoir, kuip, bloembak
Bindmiddel van asbestmateriaal	Cement
Gebondenheid op basis van bindmiddel	Hecht
Hoeveelheid (gewicht - aantal)	• 5,00 kg - 6 stuks
Totaal gewicht	30,00 kg
Eenvoudig bereikbaar	Ja
Identificatiemethode	De asbestdeskundige beoordeelt het materiaal als asbestverdacht en dus asbesthoudend, en dit zonder monstername.
Opmerking	De hoeveelheid betreft een inschatting

- Verwijder het asbestafval.
- Voer bijkomende staalname(s) uit.
