Asbestinventarisattest

Ninovestraat 173, 9450 Haaltert

Attestnummer : **20260827-000229.000**
Uitgegeven op : **27.08.2026**
Geldig tot : **27.08.2036**

Asbestveilig (maar niet asbestvrij)

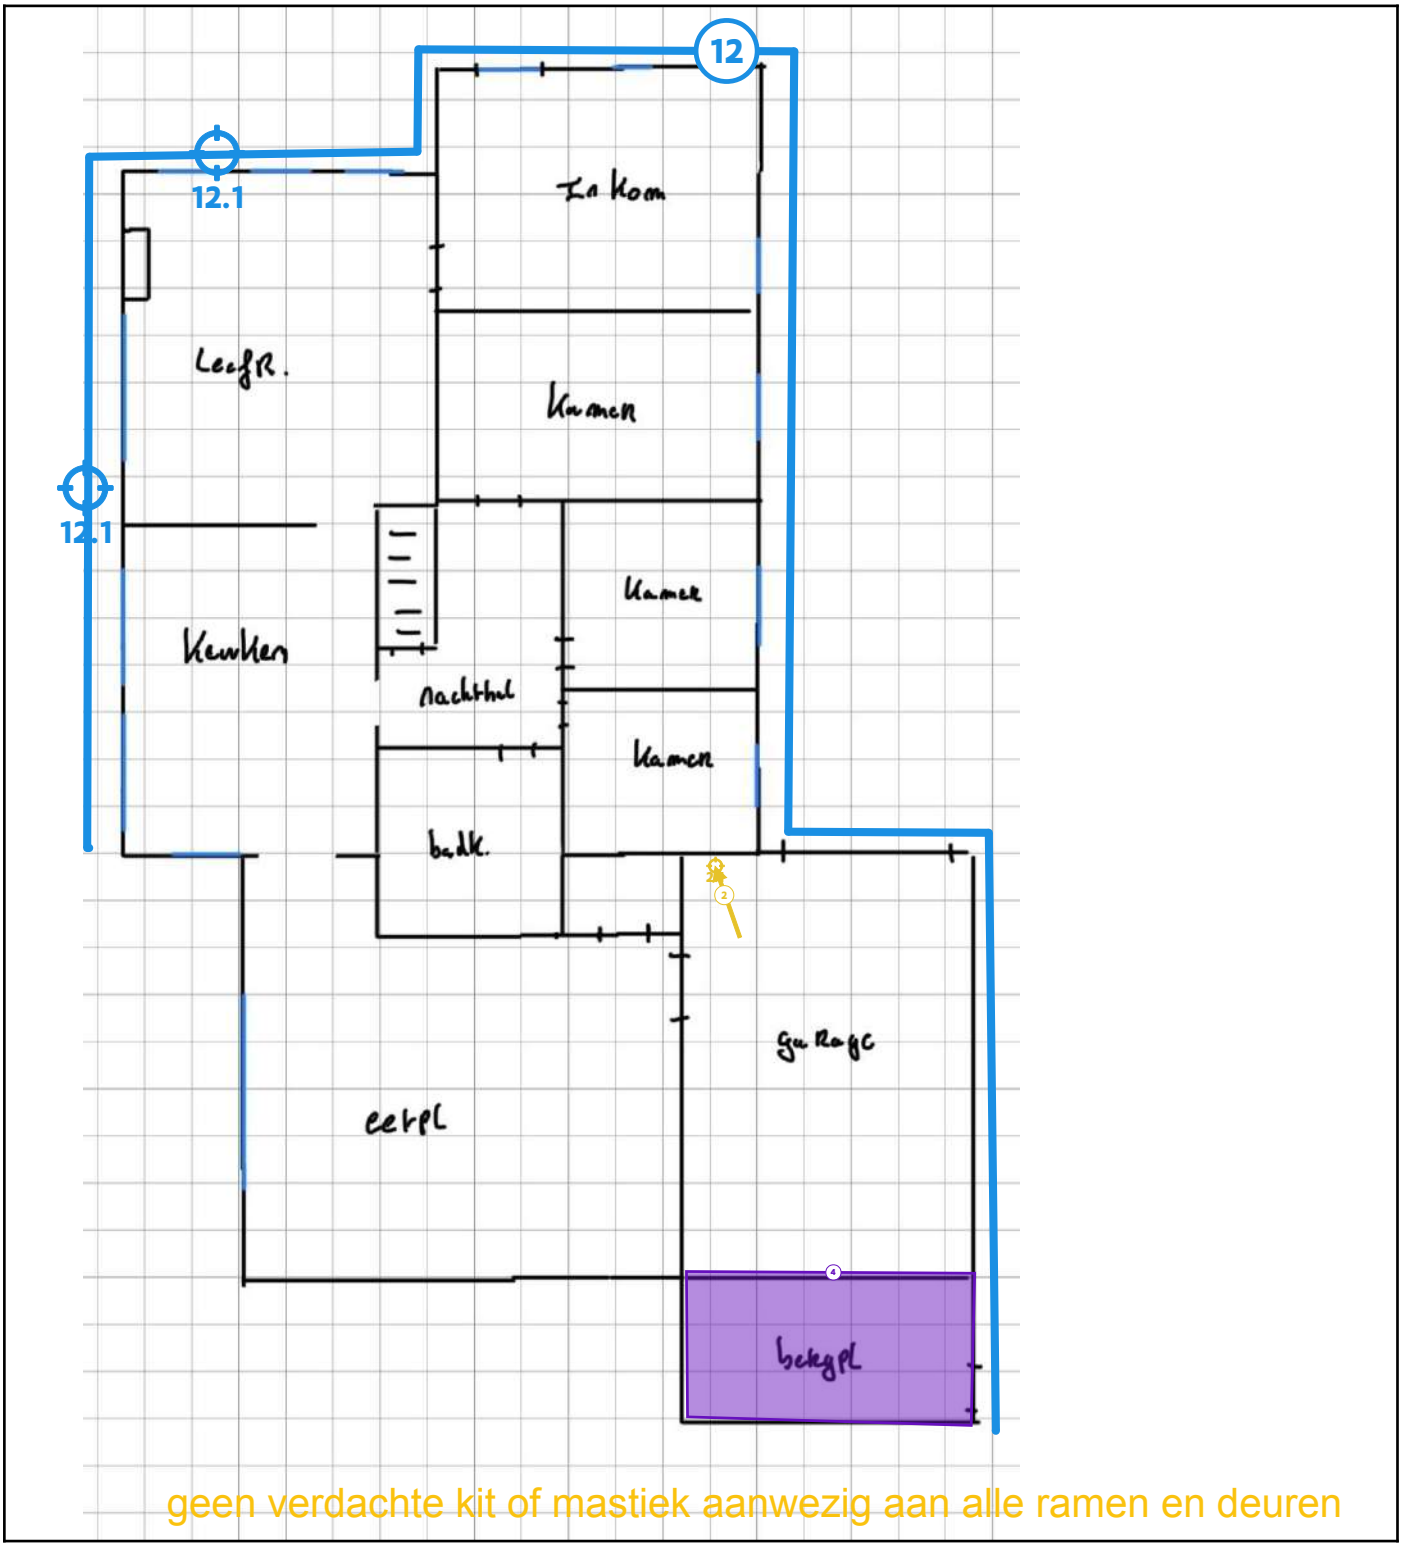
Plan 1.1: Gelijkvloers

Beschrijving	Type	Actie
2. Roetluik	Asbestmateriaal	Zorgvuldig beheren

2.1 Code: M06	Puntmonster	-
4. Berging niet toegankelijk	Beperking	-
12. Crepi (buiten)	Geen asbest	-
12.1 Code: M03	Mengmonster	-
20. Afkittingsmateriaal (mastiek,kit,...) aan schrijnwerk - Niet aanwezig	Overige ruimte of materiaal	-

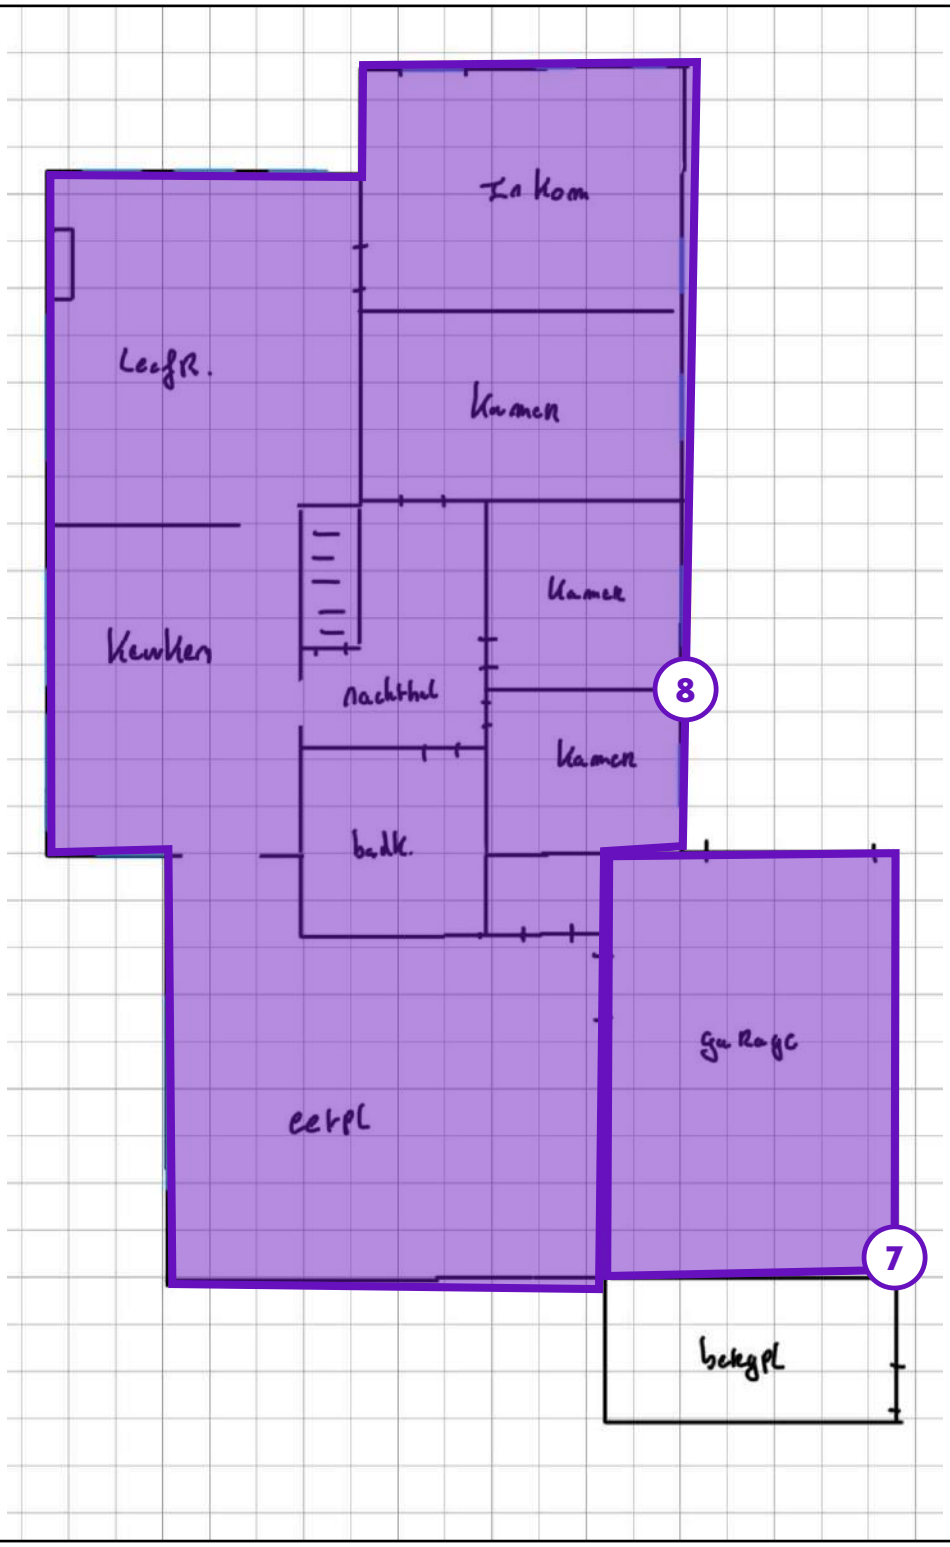
Plan 1.2: Gelijkvloers

Beschrijving	Type	Actie
7. Vloerbekleding - Niet verdacht	Advies	-

8. Tegellijm onder vloertegels	Advies	-

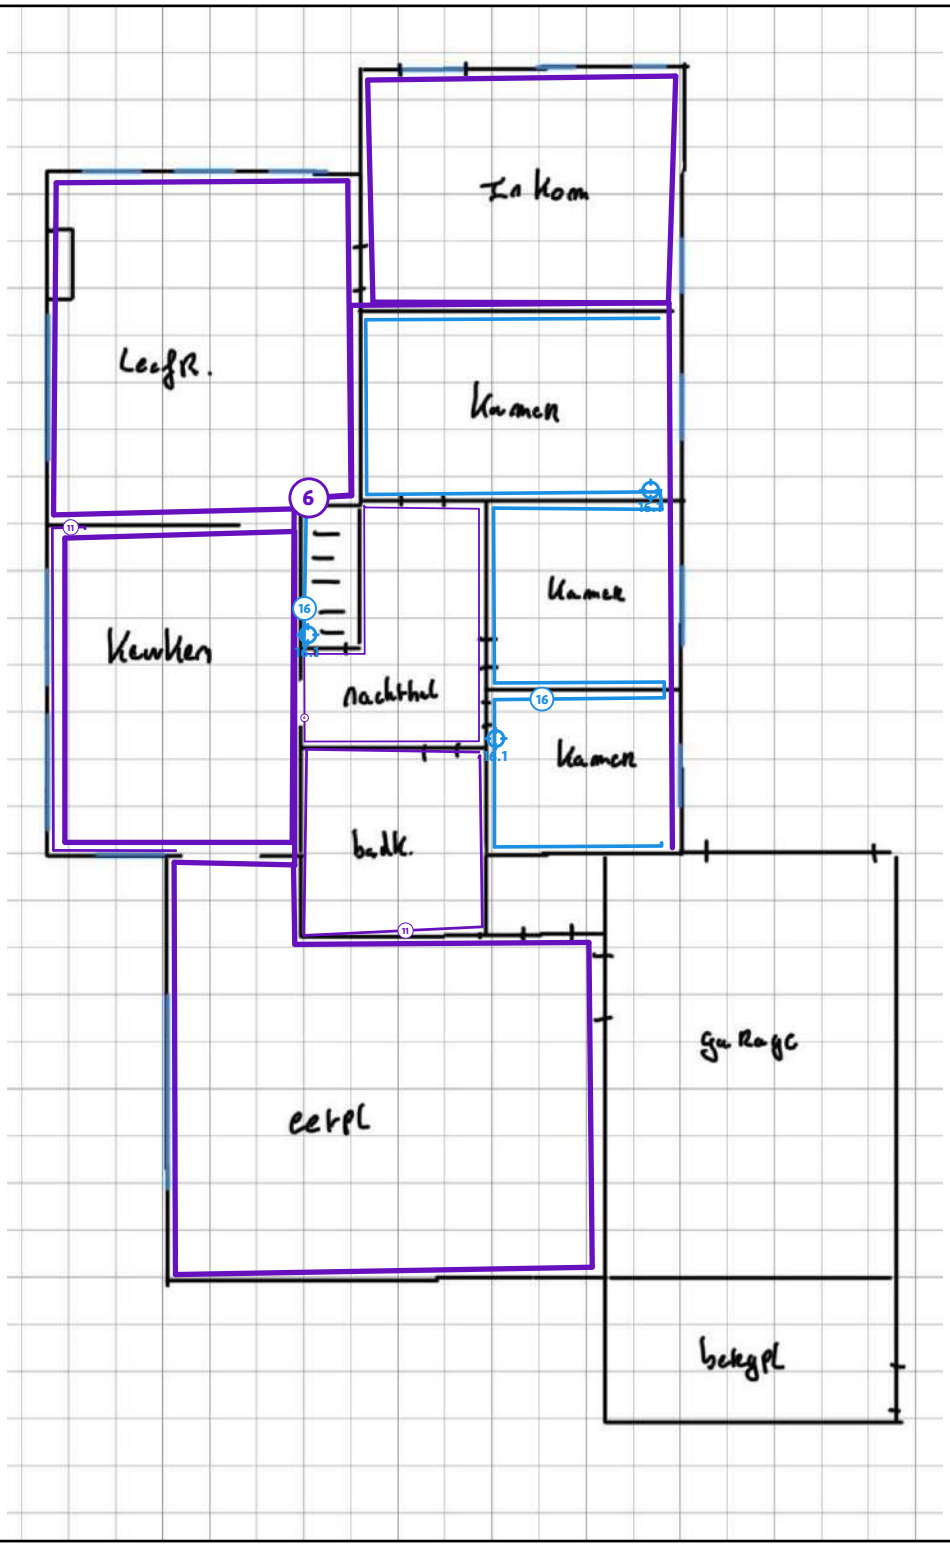
Plan 1.3: Gelijkvloers

6. Valse wand(en)/voorzetwand(en) - Gipskarton-Pvc-hout	Advies	-
11. Tegellijm achter wandtegels & plinten	Advies	-
16. Pleisterwerk wanden	Geen asbest	-
16.1 Code: M01	Mengmonster	-

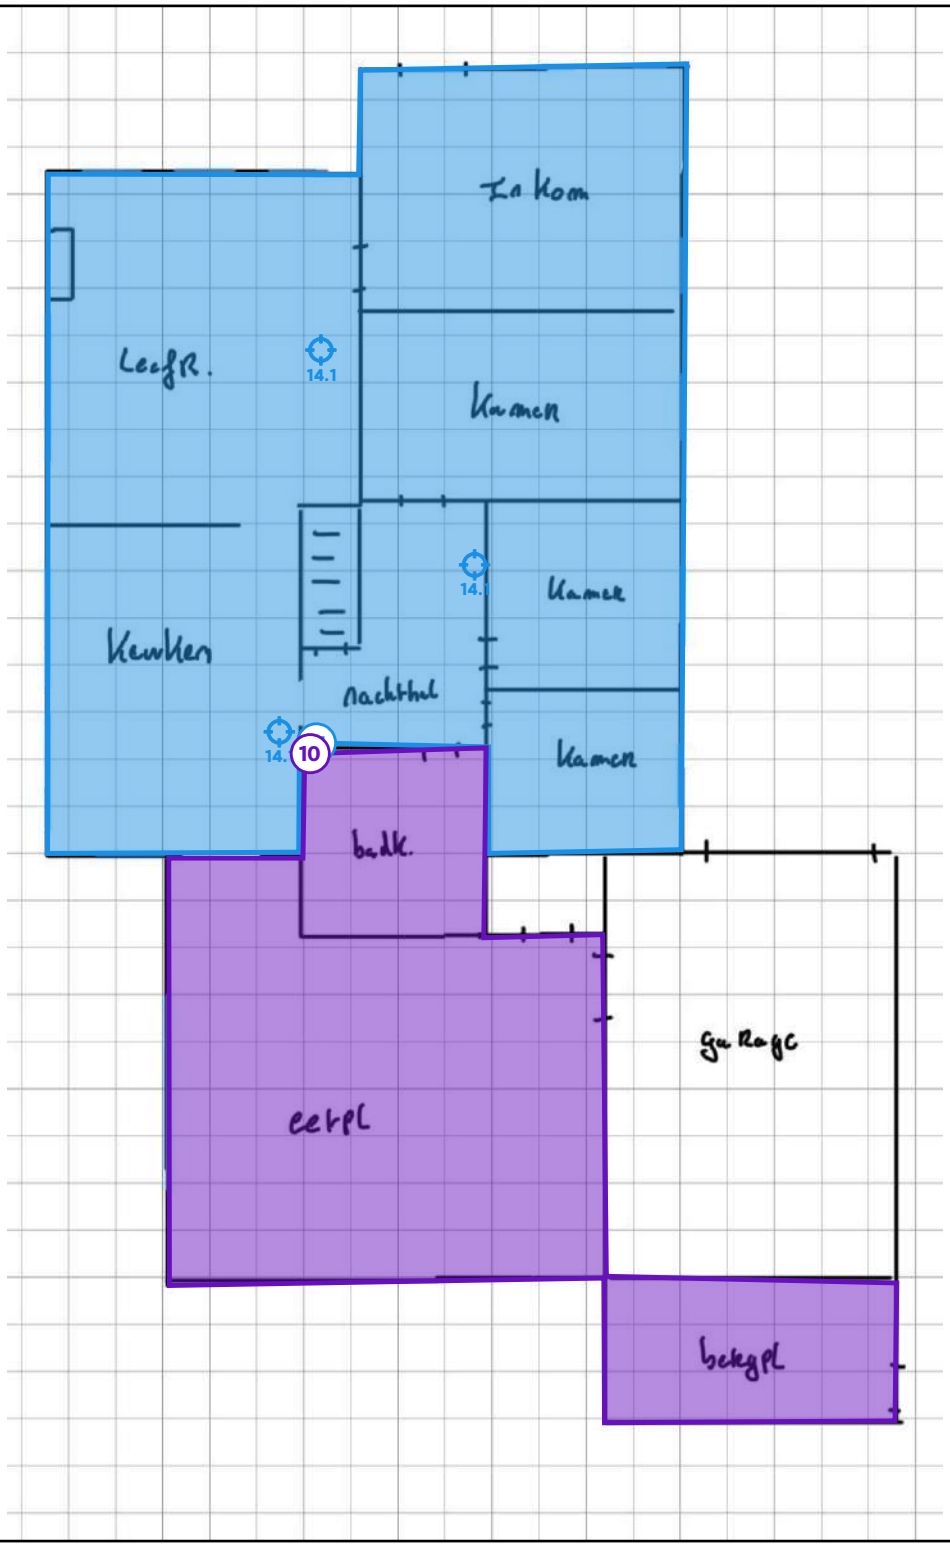
Plan 1.4: Gelijkvloers

Beschrijving	Type	Actie
10. Plafondafwerking in gipskarton/hout/pvc	Advies	-

14. Pleisterwerk plafonds	Geen asbest	-
14.1 Code: M02	Mengmonster	-

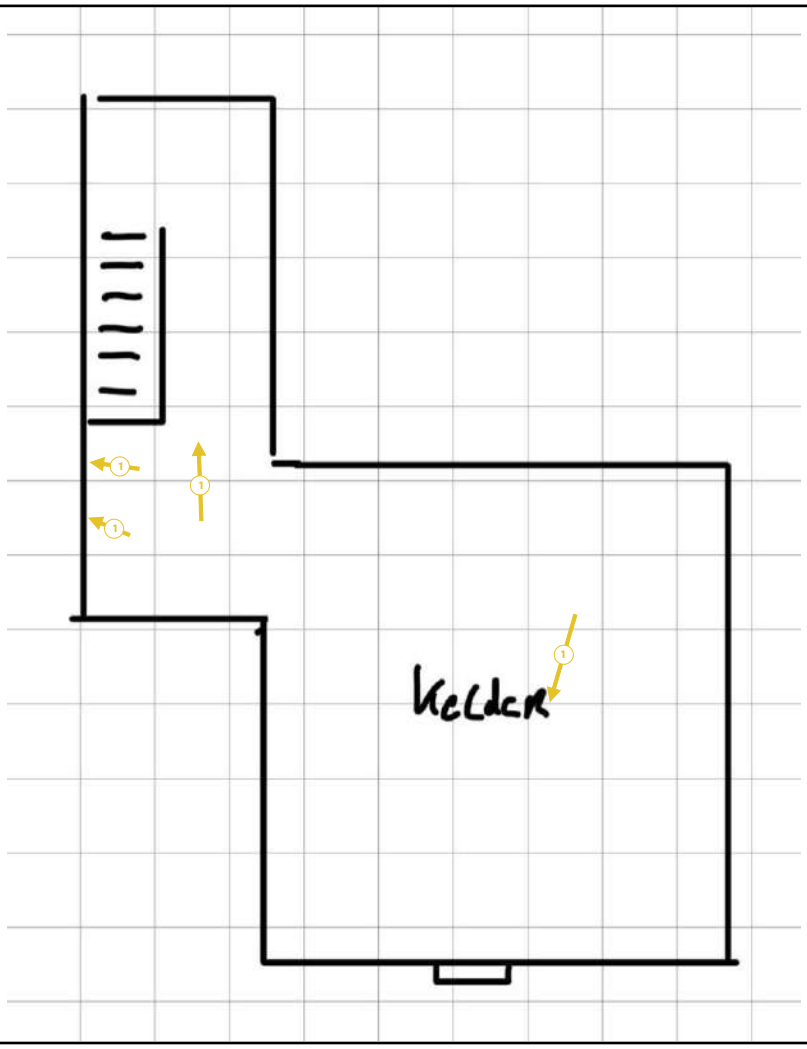
Plan 1.5: Kelder

Beschrijving	Type	Actie
1. Bakeliet - Stopcontacten & schakelaars (binnen)	Asbestmateriaal	Zorgvuldig beheren

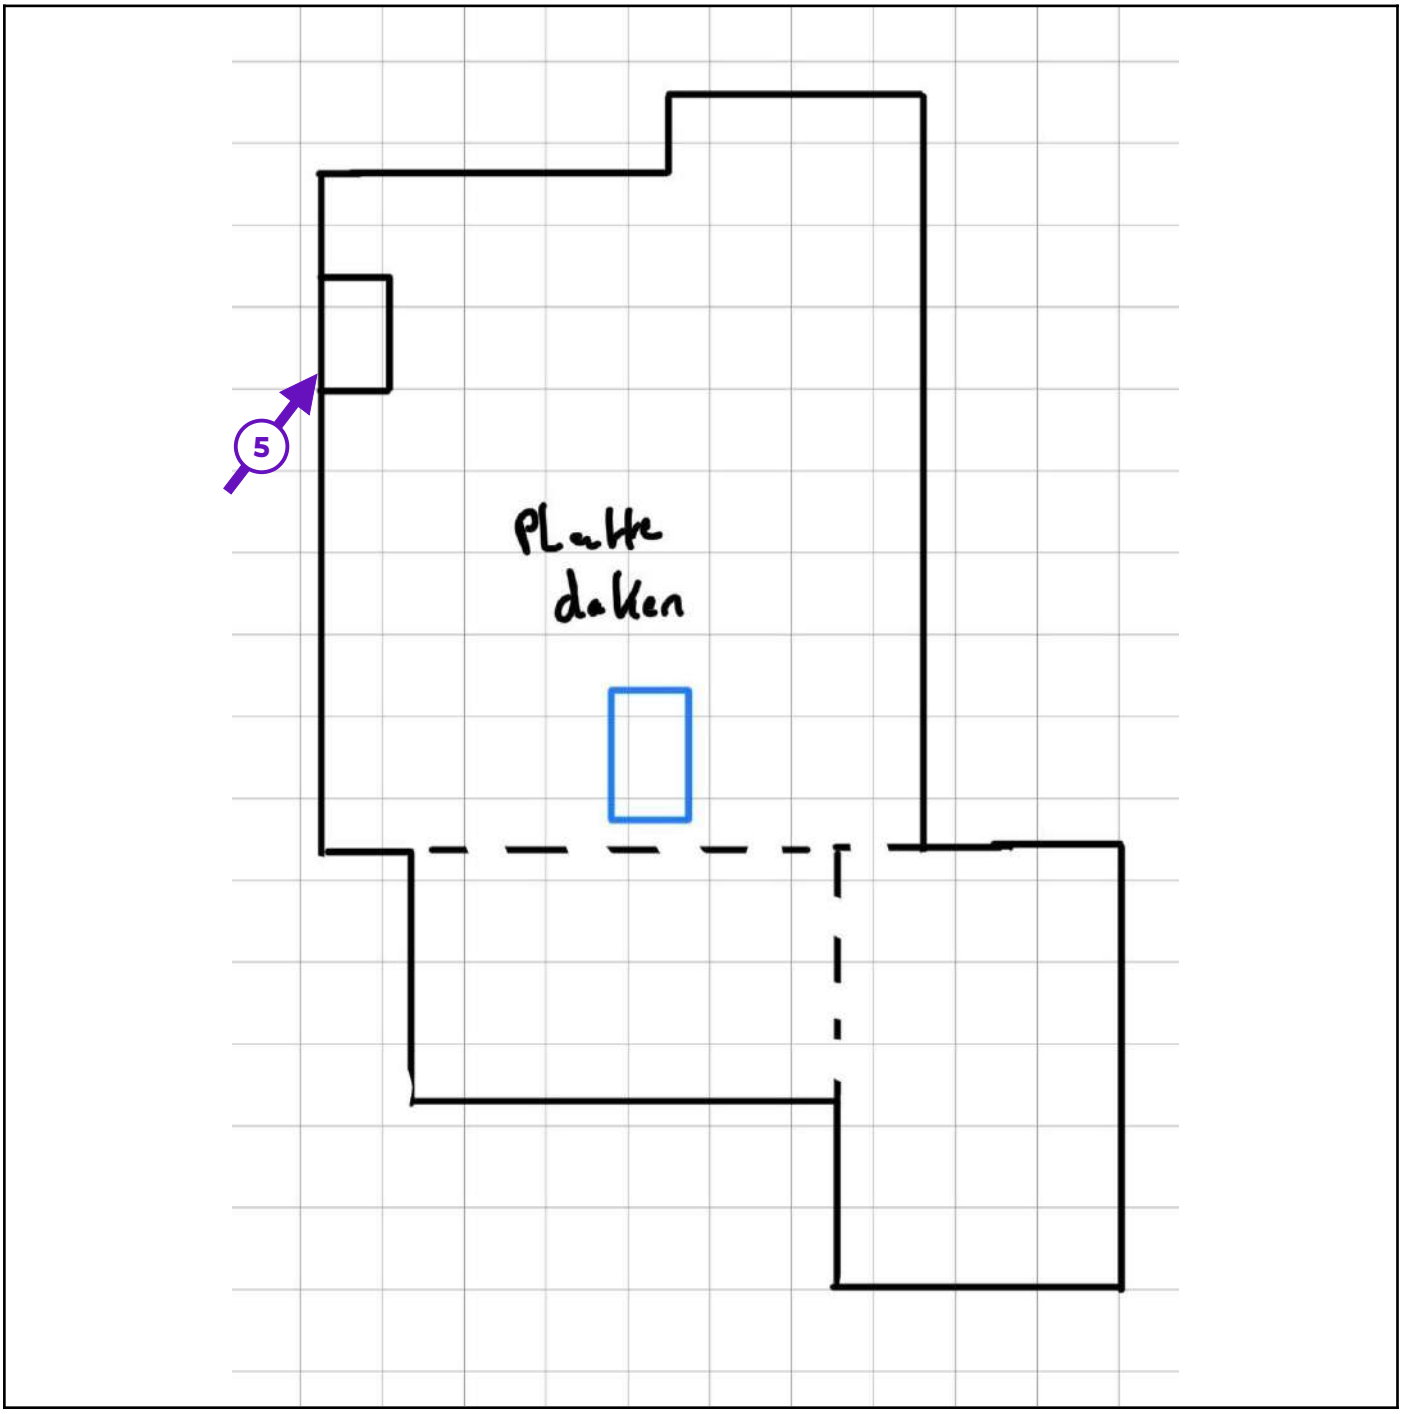
Plan 1.6: Daken

Beschrijving	Type	Actie
5. Binnenzijde en bovenzijde van de schouw	Beperking	-

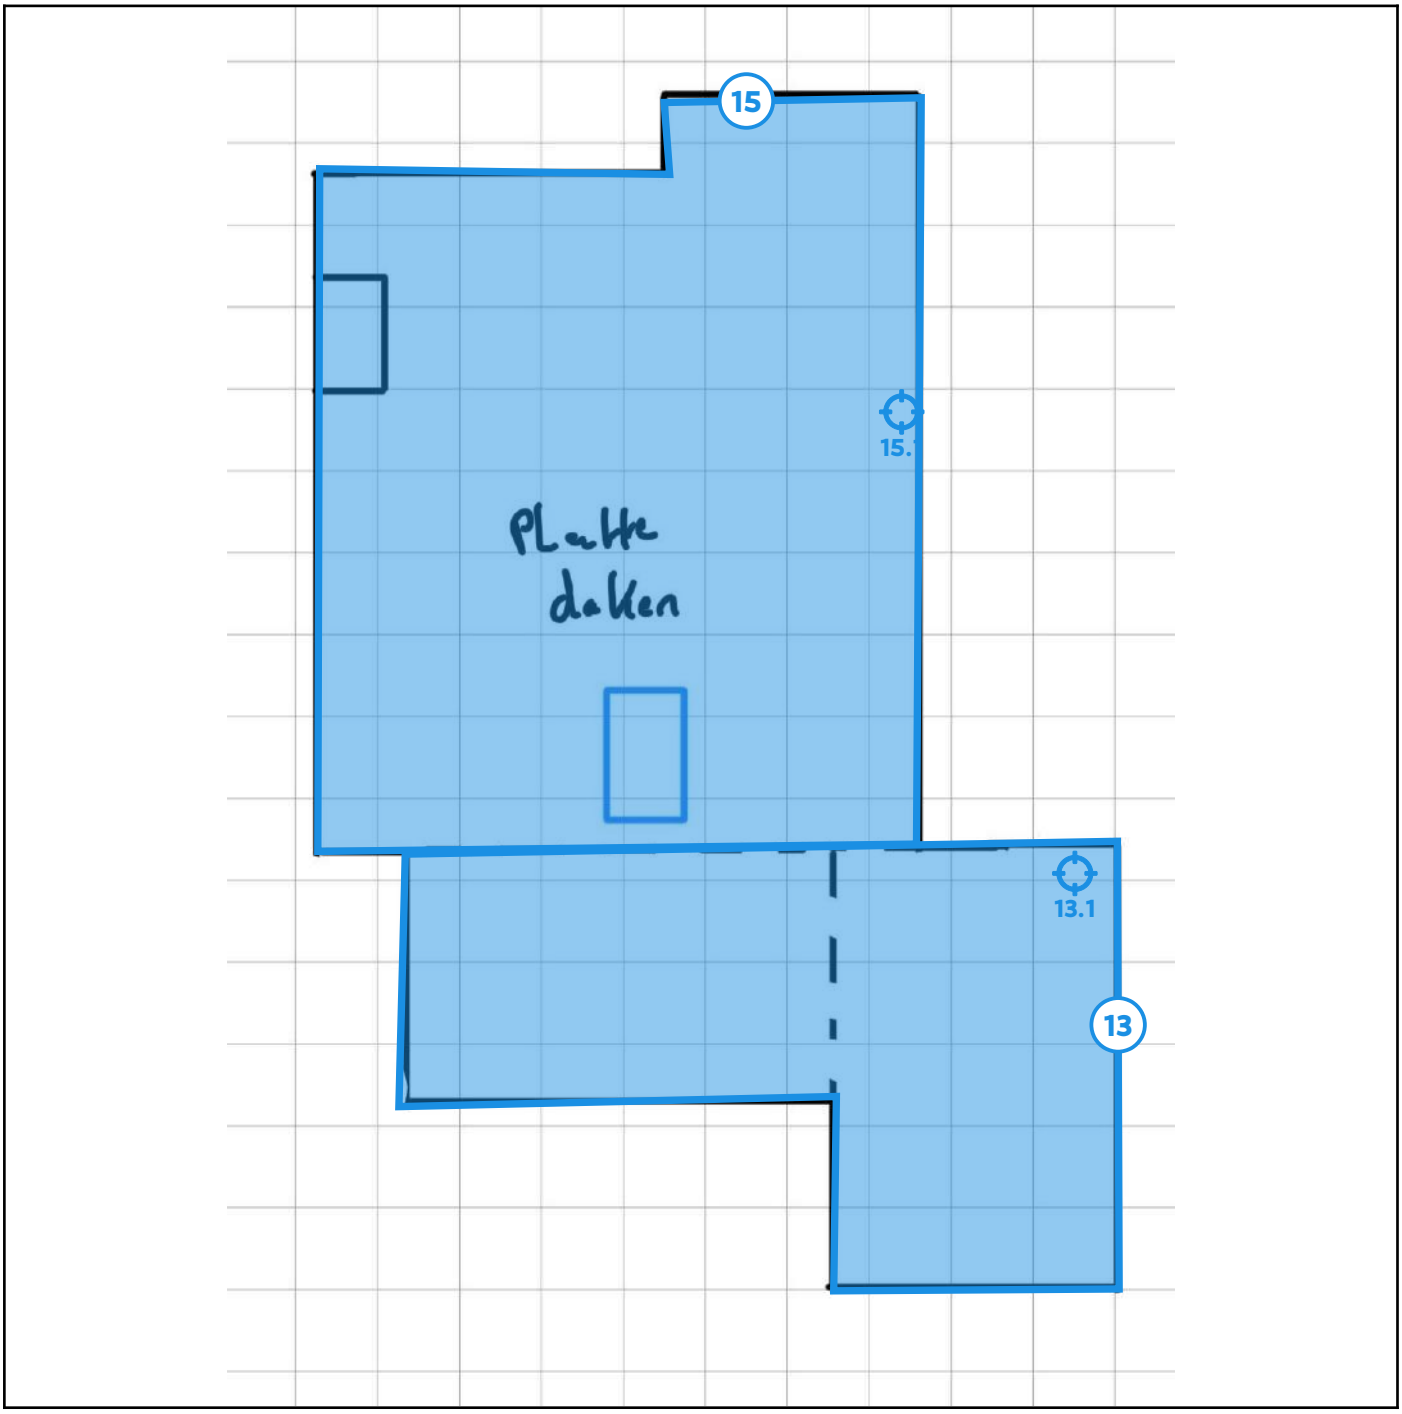
Plan 1.7: Daken

Beschrijving	Type	Actie
13. Dakbedekking - Roofing 2	Geen asbest	-
13.1 Code: M05	Puntmonster	-

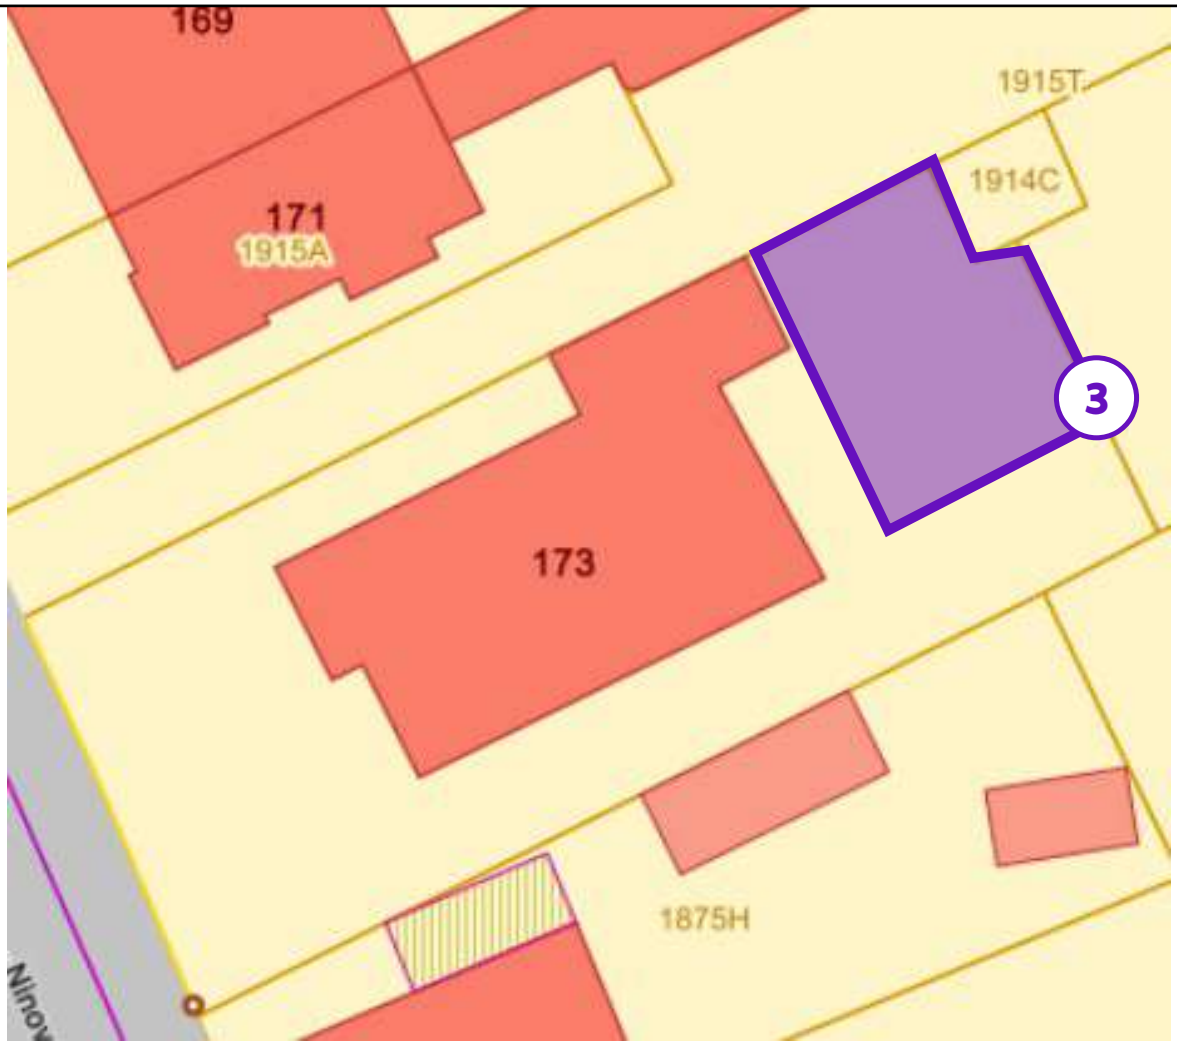
Plan 2.1: Vaststellingen buiten de constructies

mogelijk niet inspecteerbare ondergrondse leidingen aanwezig

Beschrijving	Type	Actie
3. Overwoekerde vegetatie	Beperking	-
9. Ondergrondse leidingen	Advies	-

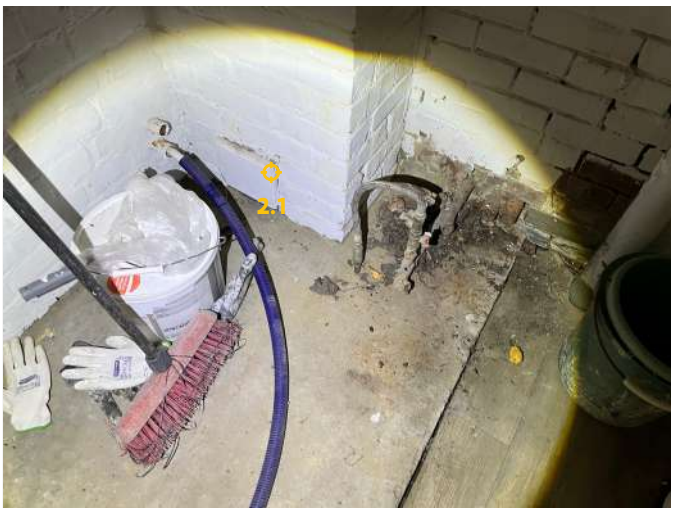
Fiche 2: Roetluik

Het asbestmateriaal valt onder de mijlpaal van 2040.

Eindbeoordeling materiaalrisico	Laag materiaalrisico en/of verlaagde kans op vezelvrijgave

Gebondenheid	Categorie 1: hechtgebonden in oorsprong
Asbestsoort (vezeltype)	Alleen chrysotiel aanwezig
Asbestconcentratie	Laag (< 50%)
Afschermingsgraad van het gehele materiaal	Geheel of deels vrij aan binnenluchtstromen
Toestand van het materiaal	Licht beschadigd, licht verweerd. Intacte calciumsilicaatplaat of materiaal met categorie 3-gebondenheid

#	Type	Referentie	Resultaat
2.1	Puntmonster	M06	Chrysotiel

Beschrijving	Roetluik
Omgeving	Binnen
Primaire drager	Binnenwand
Asbestmateriaal	Brandwerende afsluiting (prefab geheel) - Luik
Bindmiddel van asbestmateriaal	Cement
Gebondenheid op basis van bindmiddel	Hecht
Hoeveelheid (gewicht - aantal)	• 2,00 kg - 1 stuk
Totaal gewicht	2,00 kg
Eenvoudig bereikbaar	Ja
Bevestigingswijze	• Geklemd • Verlijmd, ingegoten, versmeerd
Identificatiemethode	Een monstername door de asbestdeskundige met laboanalyse door een asbestlabo.
Destructieve handeling voor identificatie	Nee
Opmerking	De hoeveelheid betreft een schatting.

- Zorg voor een veilig beheer. Vermijd het beschadigen van het asbestmateriaal. Controleer de toestand jaarlijks op wijzigingen.

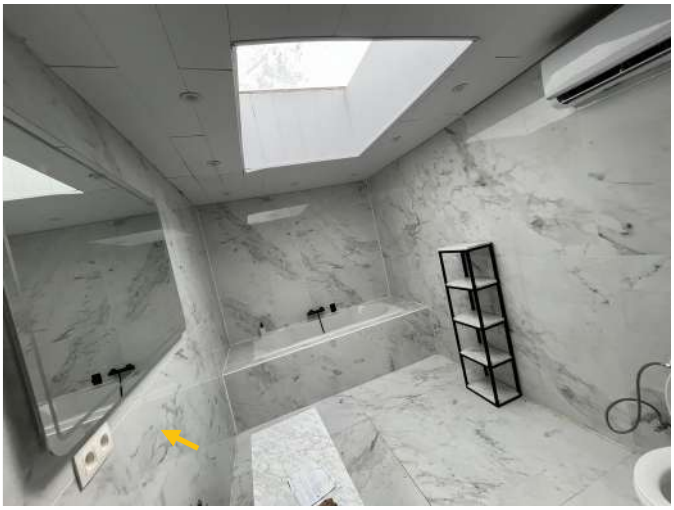
Fiche 11: Tegellijm achter wandtegels & plinten

Op moment van de inspectie kon niet worden nagegaan of de tegellijm achter de muurtegels/plinten asbestverdacht is. Bij renovatie of verwijdering van de tegels dient het materiaal te worden geanalyseerd voor de werken van start gaan.

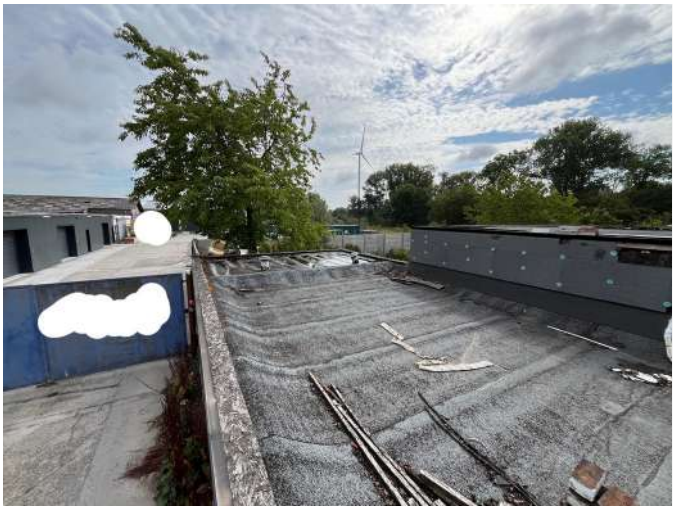
Fiche 13: Dakbedekking - Roofing 2

Geen asbest

#	Type	Referentie	Resultaat
13.1	Puntmonster	M05	Geen asbest

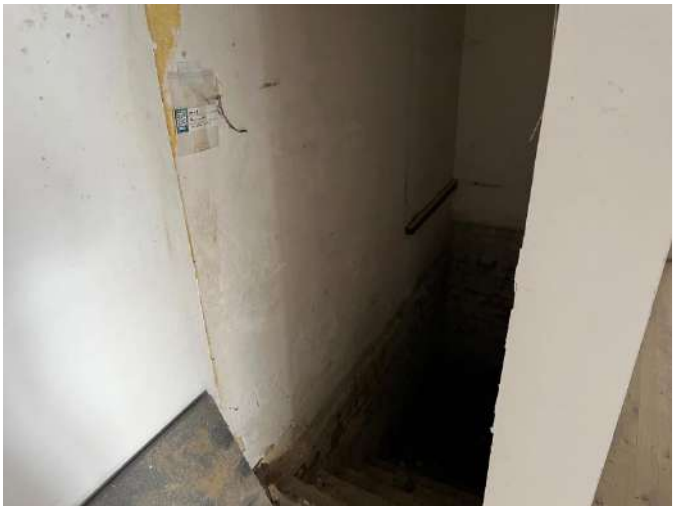
Fiche 16: Pleisterwerk wanden

Geen asbest

#	Type	Referentie	Resultaat
16.1	Mengmonster	M01	Geen asbest
