Asbestinventarisattest

Kwekerijstraat 28, 2140 Antwerpen

Attestnummer : **20260218-000493.000**
Uitgegeven op : **18.02.2026**
Geldig tot : **18.02.2031**

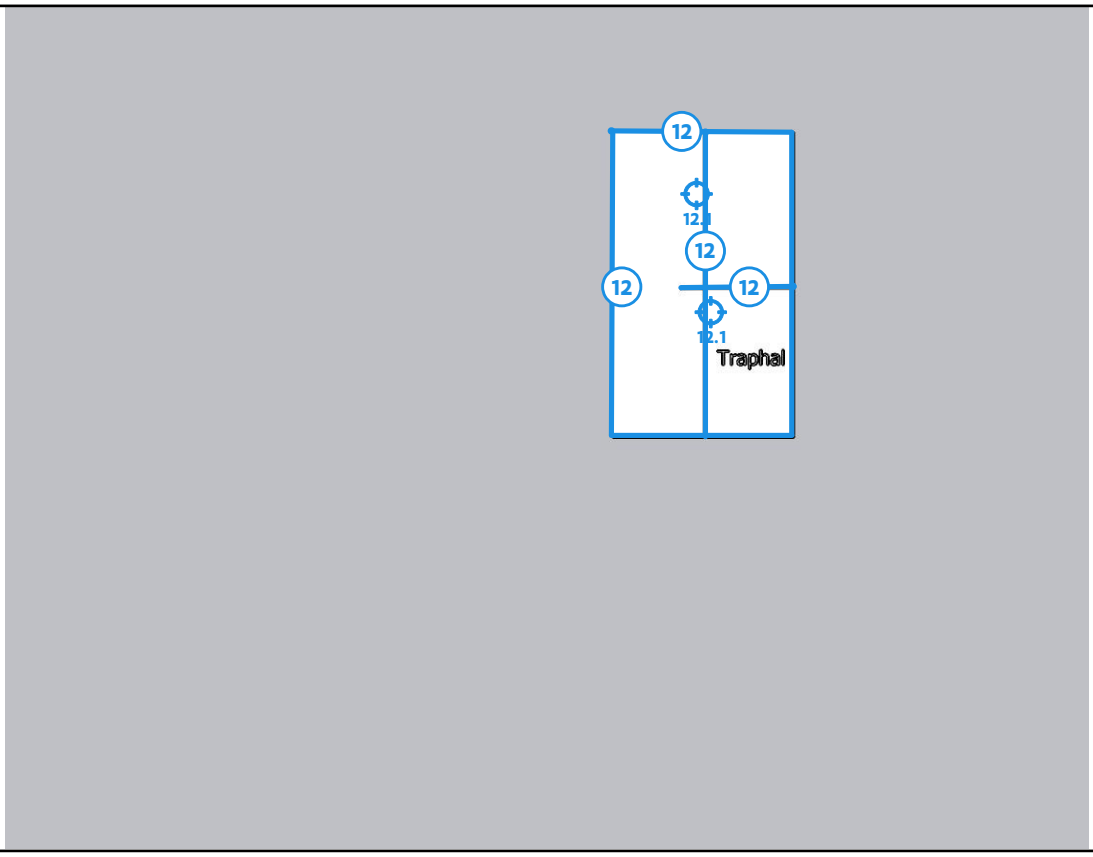
Plan 1.1: Kelder

Beschrijving	Type	Actie
12. Cementen smeerlaag kelder	Geen asbest	-
12.1 Code: 5	Mengmonster	-

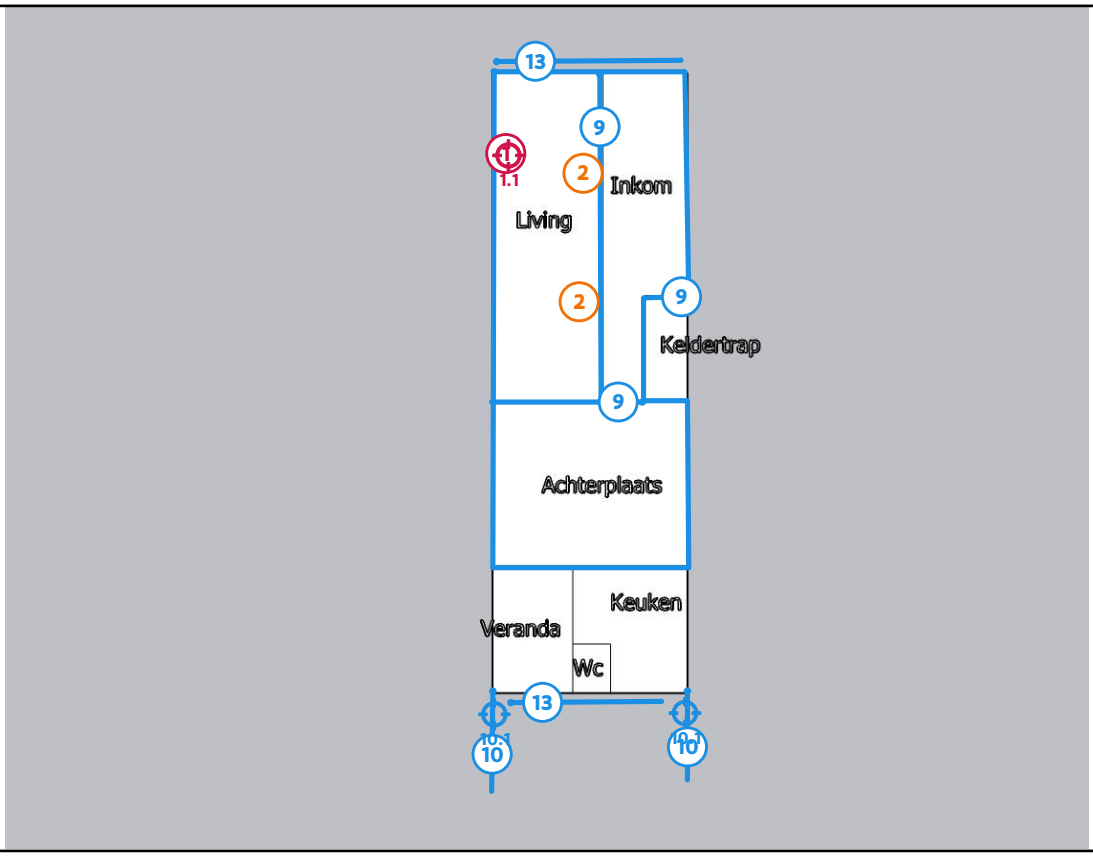
Plan 1.2: Gelijkvloers

Beschrijving	Type	Actie
1. Kachelkoord	Asbestmateriaal	Dringend verwijderen
1.1 Code: 10	Puntmonster	-
2. Bakeliet schakelaars/stopcontacten	Asbestmateriaal	Verwijderen
9. Pleisterwerk wanden	Geen asbest	-
10. Smeerlaag tuinmuren	Geen asbest	-
10.1 Code: 3	Mengmonster	-
13. Mastiek ramen en deuren	Geen asbest	-

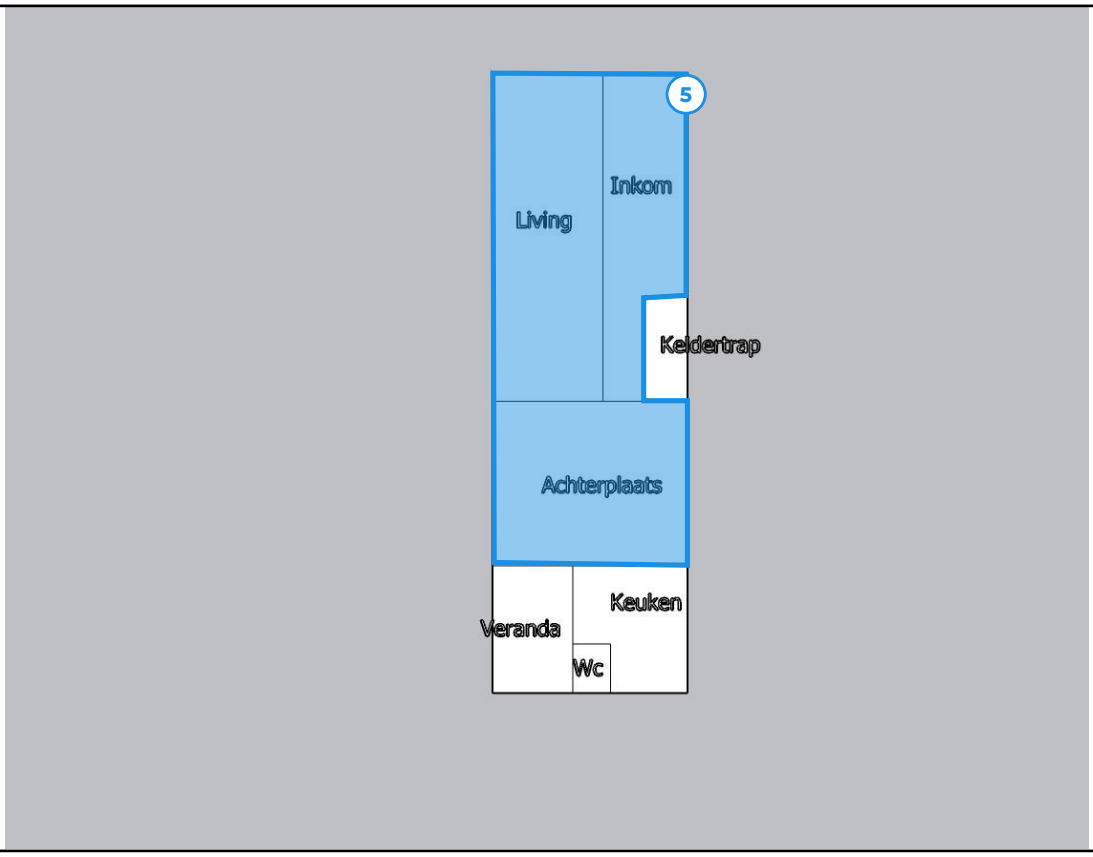
Plan 1.3: Gelijkvloers

Beschrijving	Type	Actie
5. Pleisterwerk plafonds	Geen asbest	-

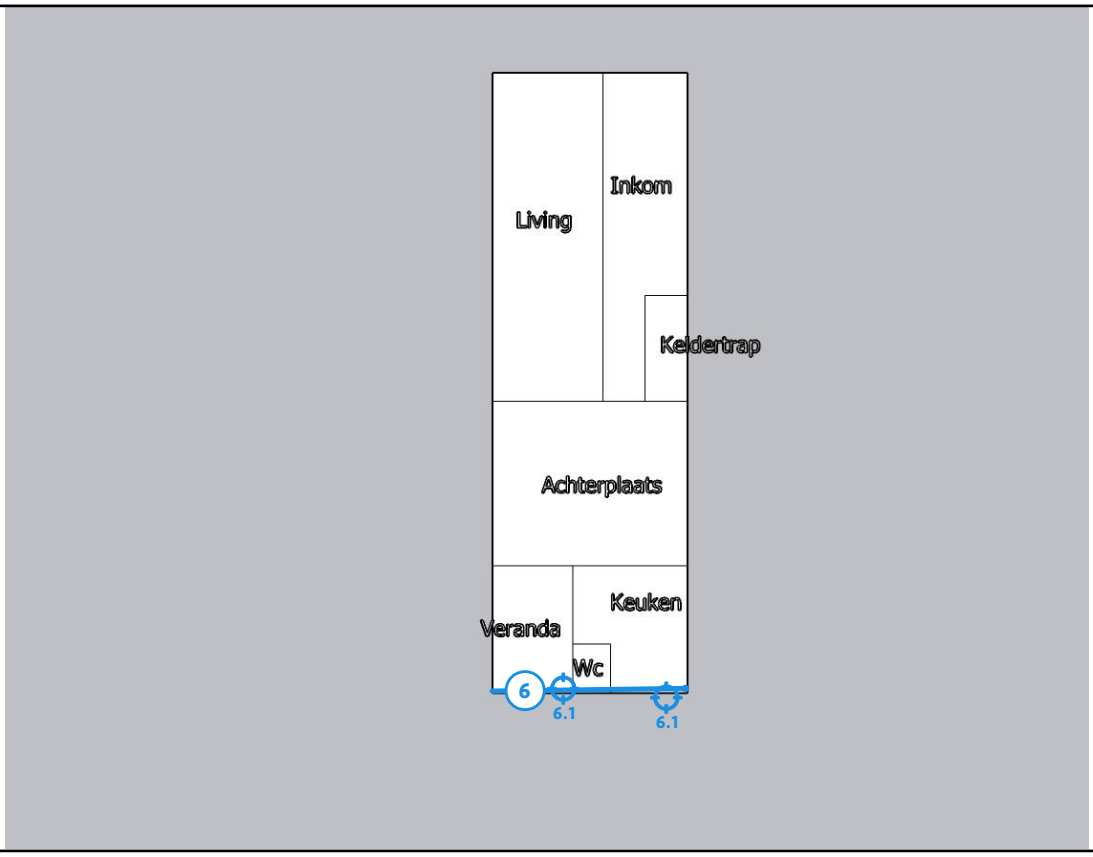
Plan 1.4: Gelijkvloers

Beschrijving	Type	Actie
6. Cementen smeerlaag buitenmuren woning	Geen asbest	-
6.1 Code: 4	Mengmonster	-

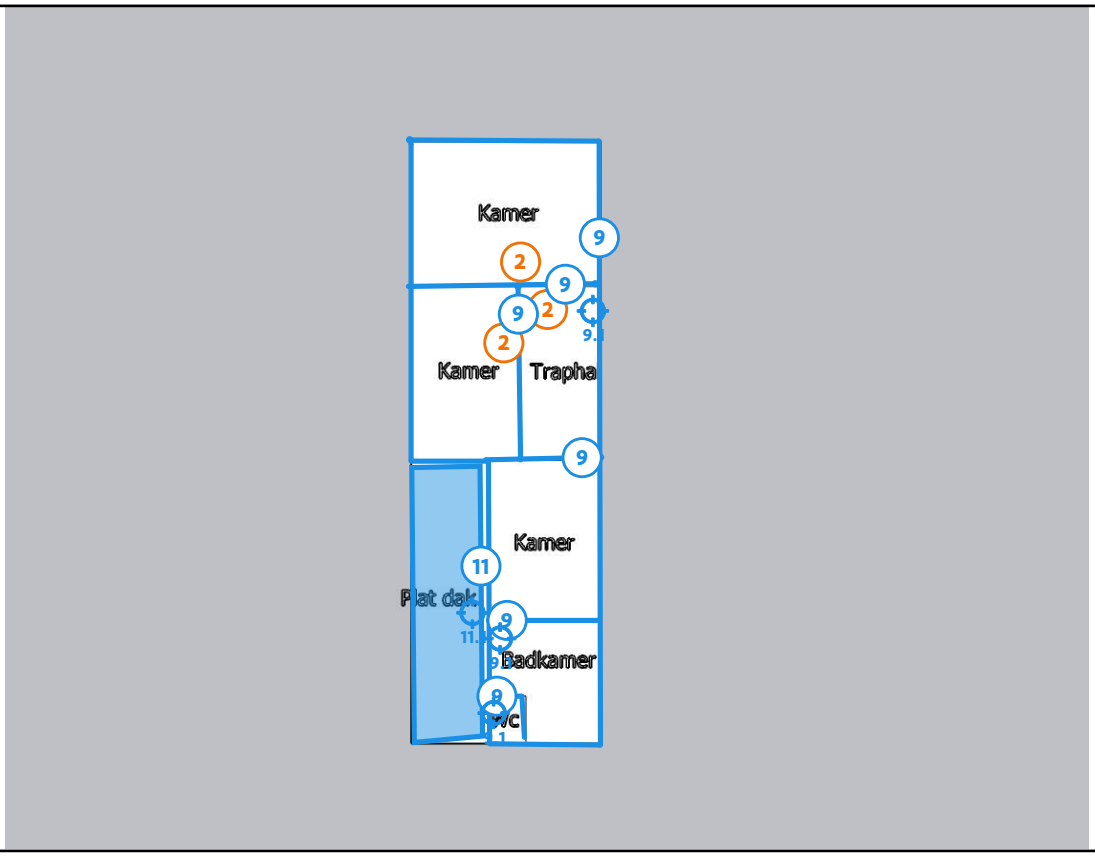
Plan 1.5: Verdieping

Beschrijving	Type	Actie
2. Bakeliet schakelaars/stopcontacten	Asbestmateriaal	Verwijderen
9. Pleisterwerk wanden	Geen asbest	-
9.1 Code: 1	Mengmonster	-
11. Roofing plat dak v1.	Geen asbest	-
11.1 Code: 6	Puntmonster	-

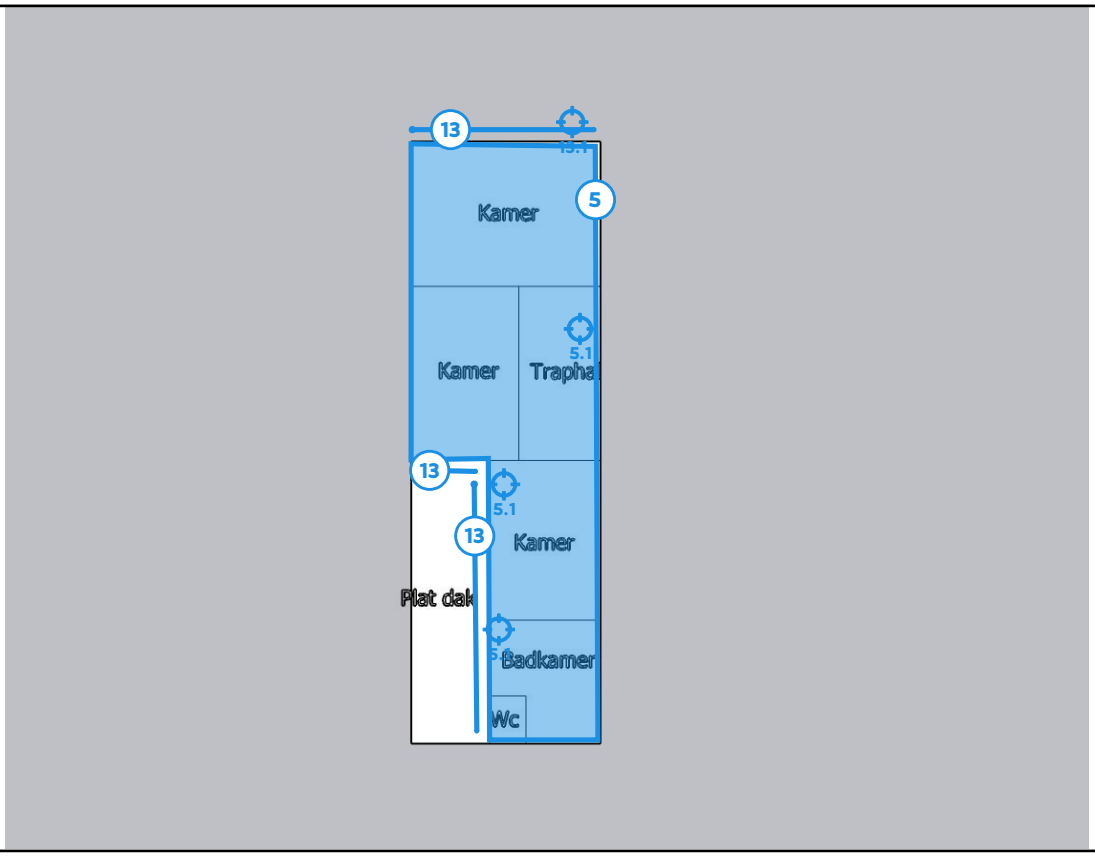
Plan 1.6: Verdieping

Beschrijving	Type	Actie
5. Pleisterwerk plafonds	Geen asbest	-
5.1 Code: 2	Mengmonster	-
13. Mastiek ramen en deuren	Geen asbest	-
13.1 Code: 9	Puntmonster	-

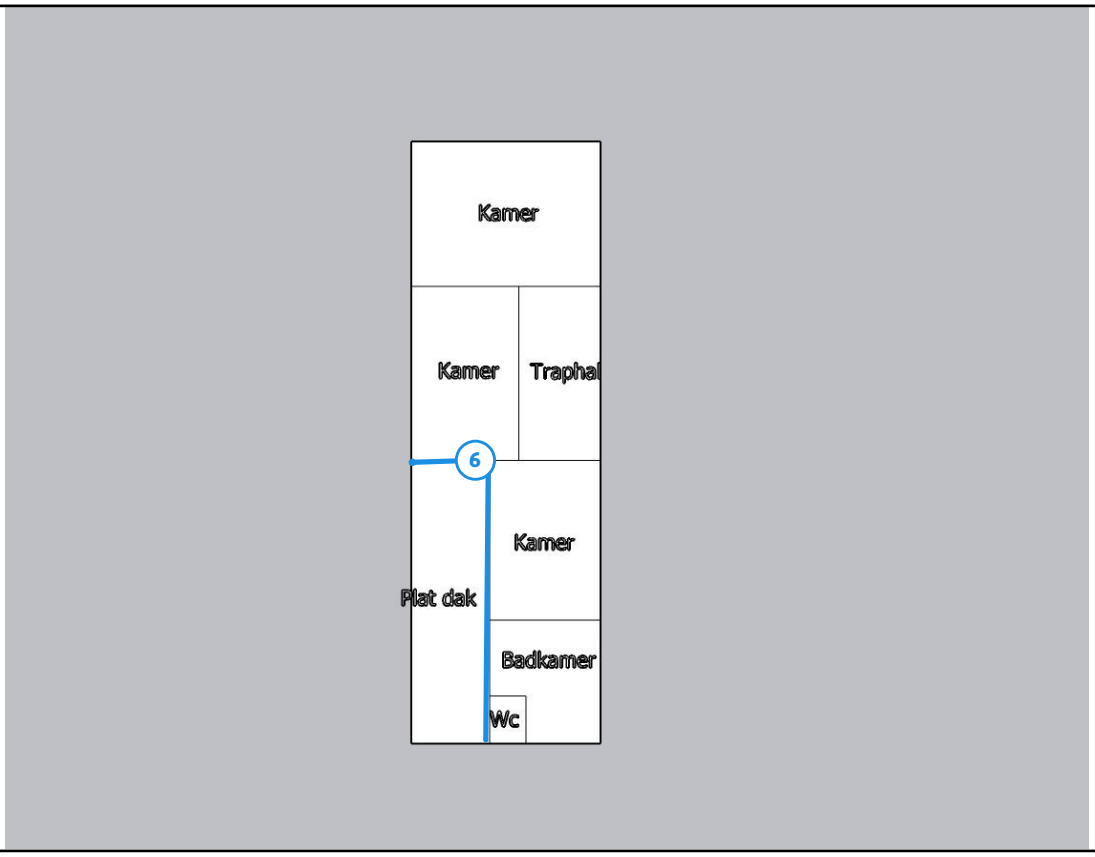
Plan 1.7: Verdieping

Beschrijving	Type	Actie
6. Cementen smeerlaag buitenmuren woning	Geen asbest	-

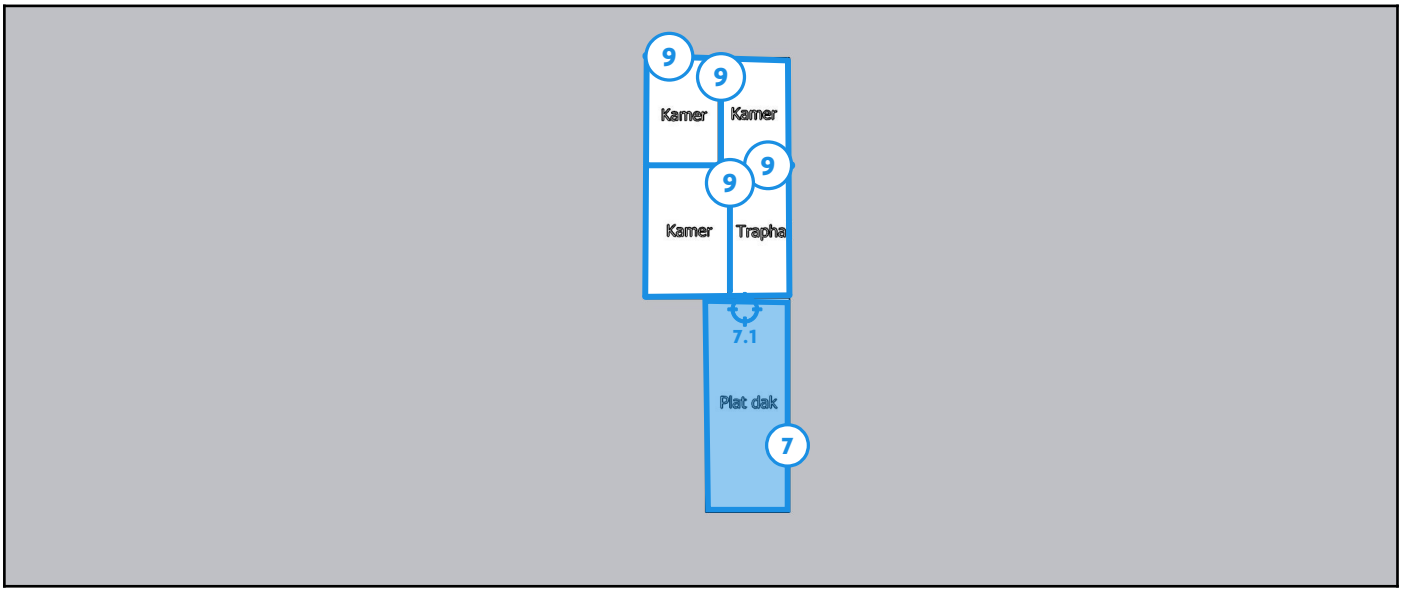
Plan 1.8: Verdieping 2

Beschrijving	Type	Actie
7. Roofing plat dak v2.	Geen asbest	-
7.1 Code: 7	Puntmonster	-
9. Pleisterwerk wanden	Geen asbest	-

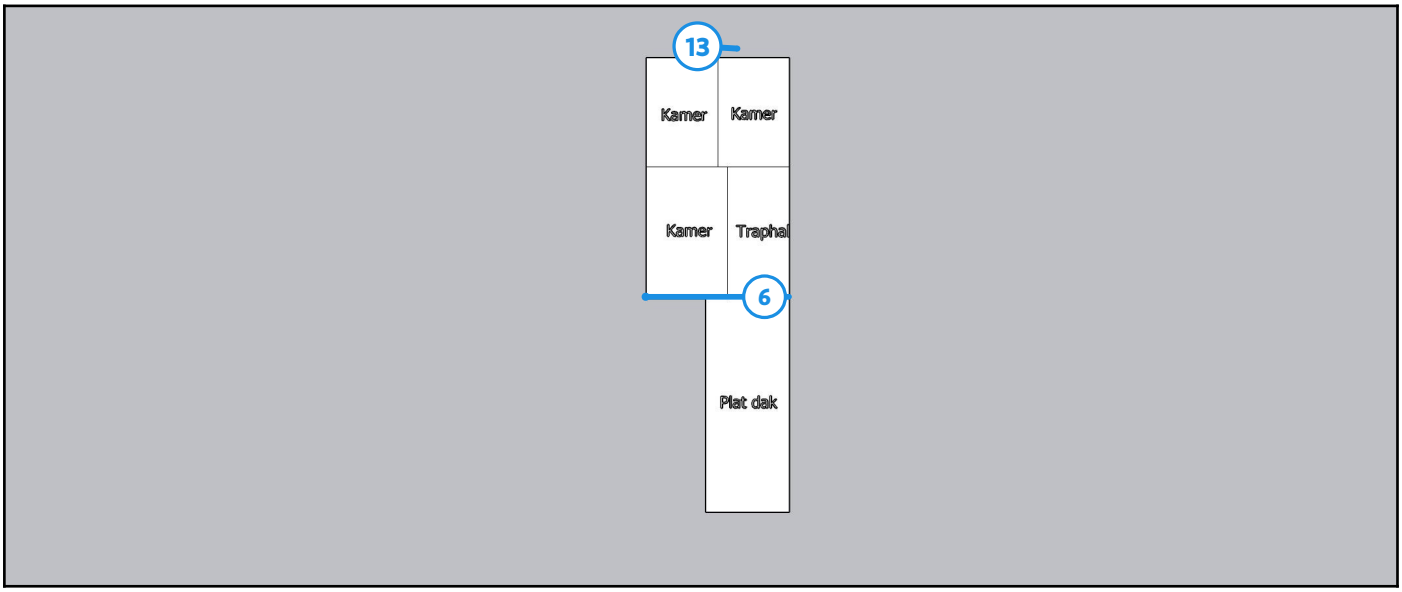
Plan 1.9: Verdieping 2

Beschrijving	Type	Actie
6. Cementen smeerlaag buitenmuren woning	Geen asbest	-
13. Mastiek ramen en deuren	Geen asbest	-

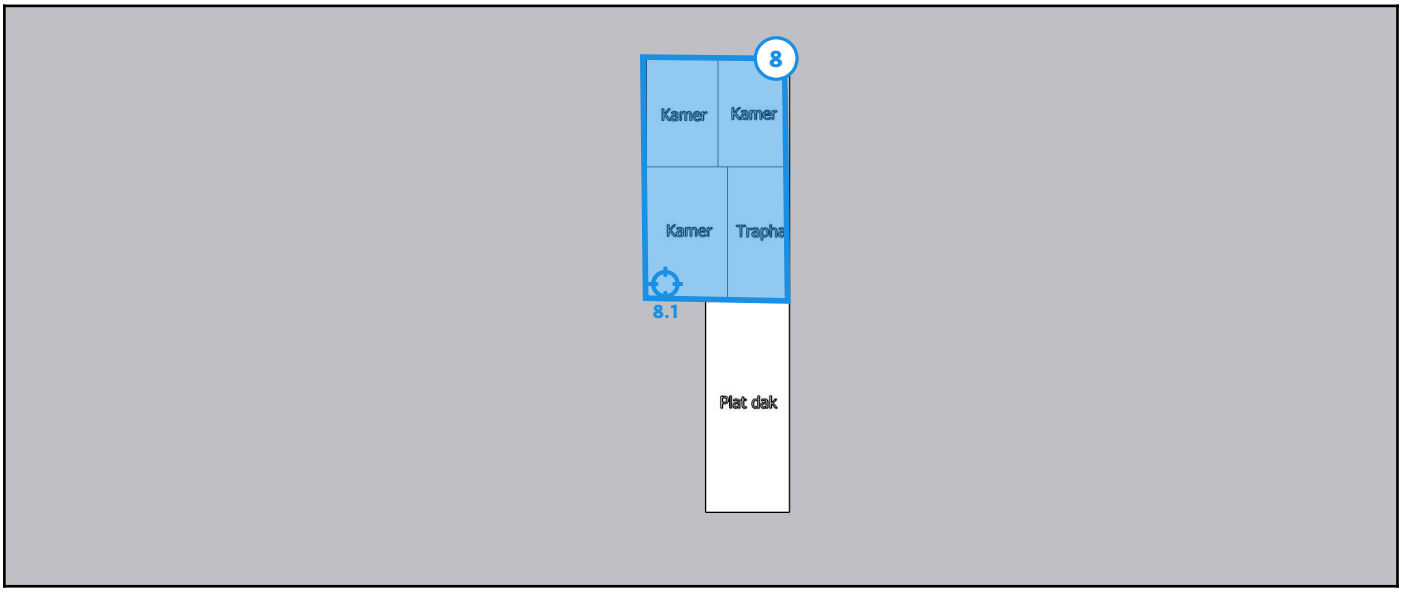
Plan 1.10: Verdieping 2

Beschrijving	Type	Actie
8. Roofing hellend dak	Geen asbest	-
8.1 Code: 8	Puntmonster	-

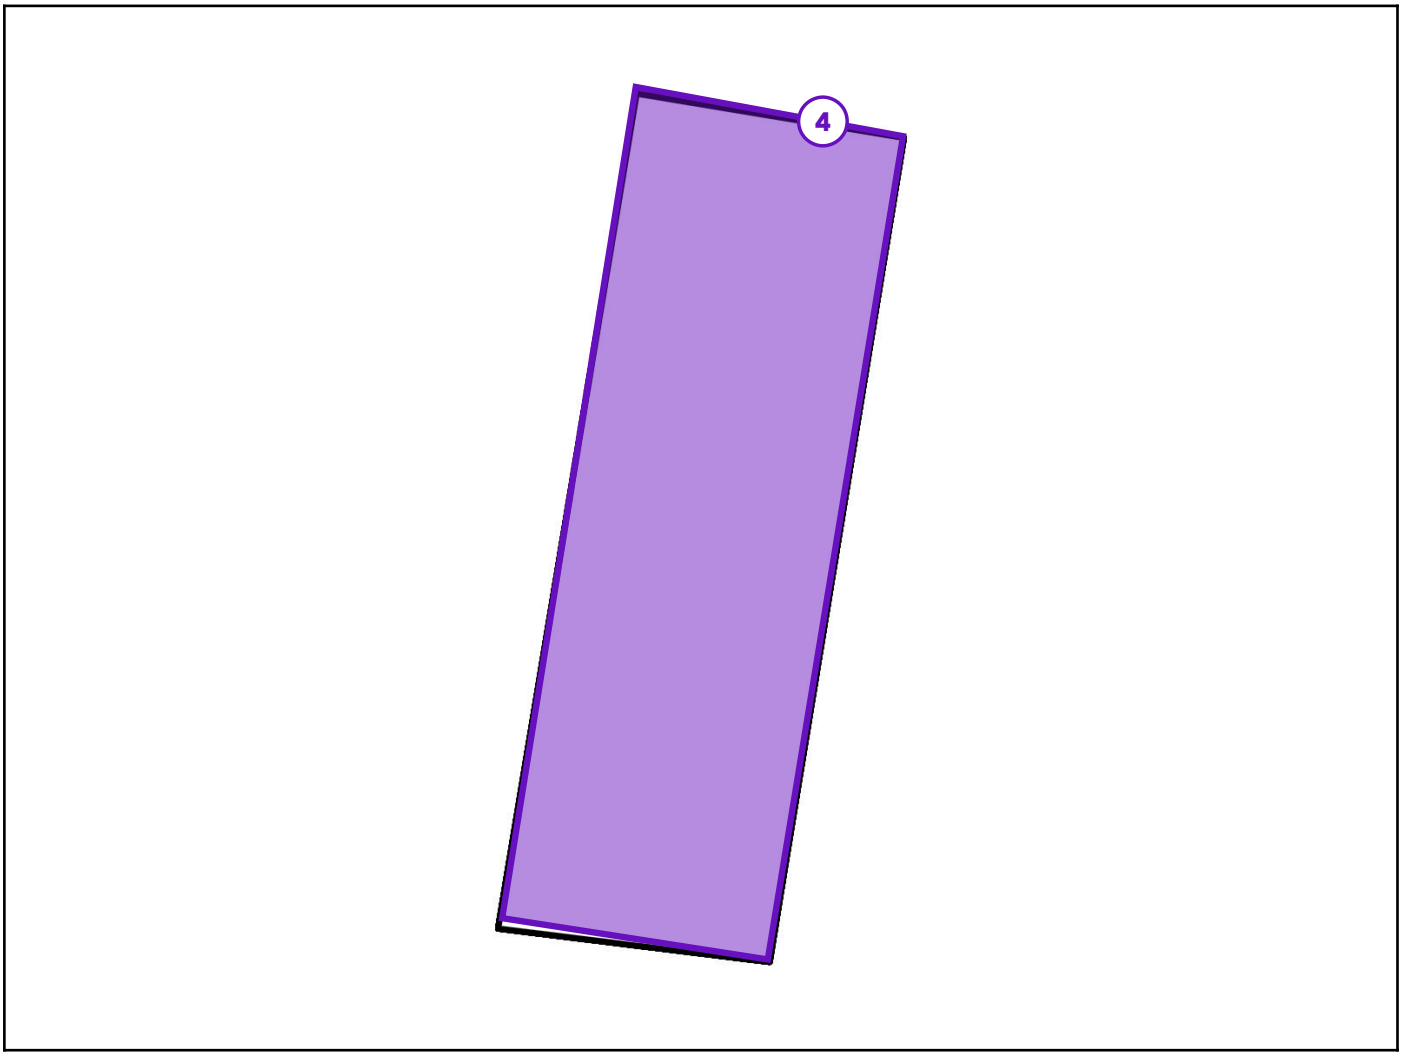
Plan 1.11: Hoofdgebouw plan

Beschrijving	Type	Actie
4. Faiencelijmen en/of vloerlijmen en lijmlagen in het algemeen.	Advies	-

In de eenheid zijn faience, vloeren en/of vloerbedekkingen aanwezig, maar er kon niet worden vastgesteld hoe deze bevestigd werden. Deze kunnen geplaatst zijn met asbesthoudende lijmen.

Alvorens over te gaan tot verwijdering/verbouwing dient destructief onderzoek uitgevoerd te worden. Er dient extra voorzichtigheid geboden te worden in geval van donkerbruine of zwarte lijmen. Het is aan te raden om bijkomende stalen te laten nemen.

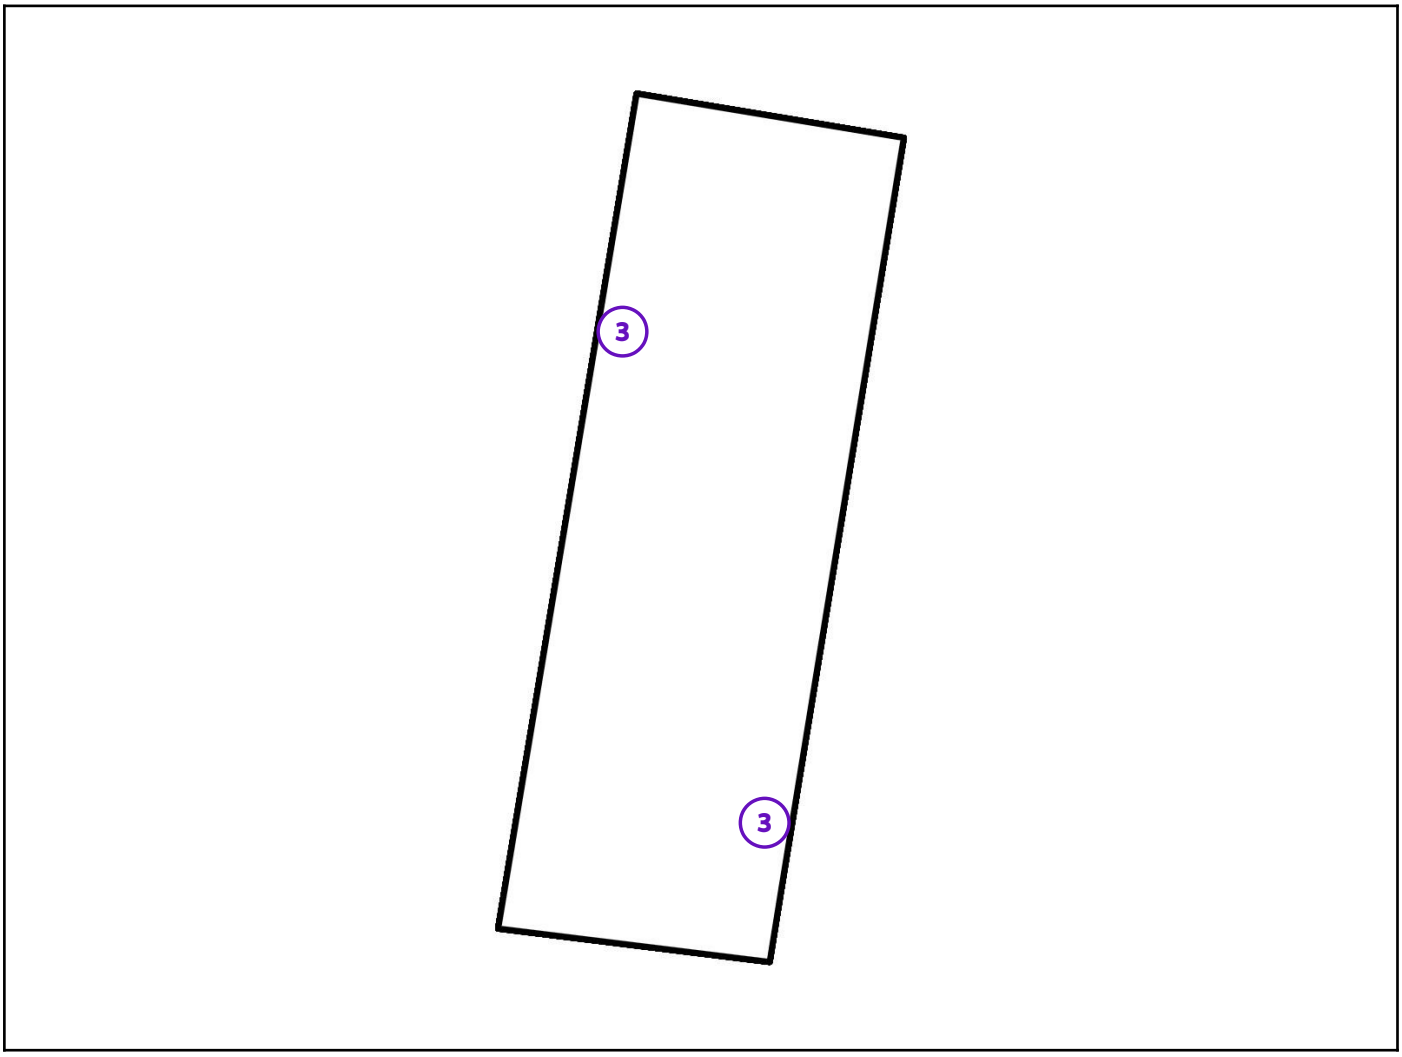
Plan 1.12: Hoofdgebouw plan

Beschrijving	Type	Actie
3. Schouwen/rookgaskanalen.	Beperking	-

Reden: Het te onderzoeken materiaal situeert zich hoger dan 3,50 m te rekenen vanaf een veilige ondergrond

Uitleg van de asbestdeskundige: De schouw bevat binnenin mogelijk een asbestcement rookgaskanaal. Laat dit onderzoeken bij eventuele werken.

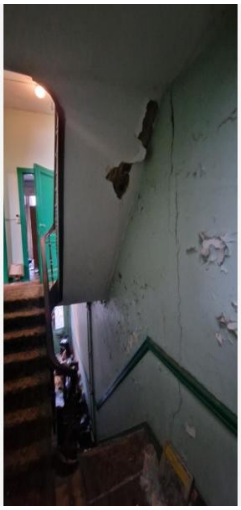
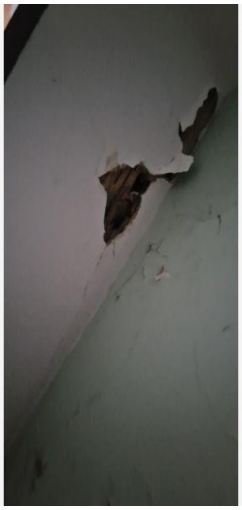
Fiche 5: Pleisterwerk plafonds

Geen asbest

#	Type	Referentie	Resultaat
5.1	Mengmonster	2	Geen asbest

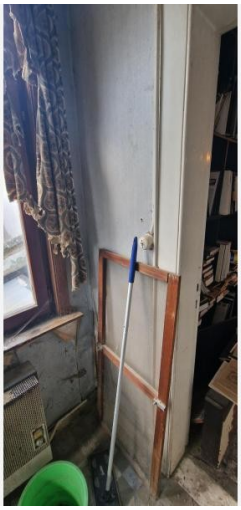
Fiche 9: Pleisterwerk wanden

Geen asbest

#	Type	Referentie	Resultaat
9.1	Mengmonster	1	Geen asbest

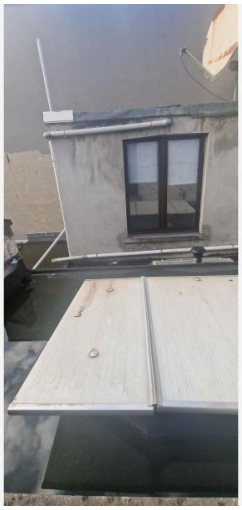
Fiche 11: Roofing plat dak v1.

Geen asbest

#	Type	Referentie	Resultaat
11.1	Puntmonster	6	Geen asbest

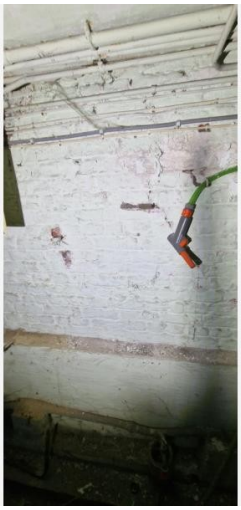
Fiche 12: Cementen smeerlaag kelder

Geen asbest

#	Type	Referentie	Resultaat
12.1	Mengmonster	5	Geen asbest

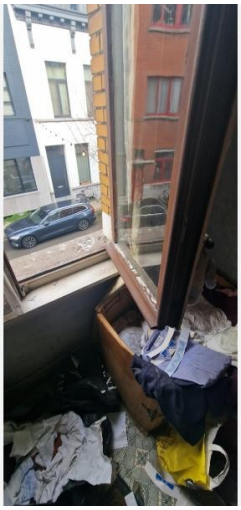
Fiche 13: Mastiek ramen en deuren

Geen asbest

#	Type	Referentie	Resultaat
13.1	Puntmonster	9	Geen asbest
