Asbestinventarisattest

Gilainstraat 26, 3300 Tienen

Attestnummer : **20260925-000087.000**
Uitgegeven op : **25.09.2026**
Geldig tot : **25.09.2036**

Niet-asbestveilig

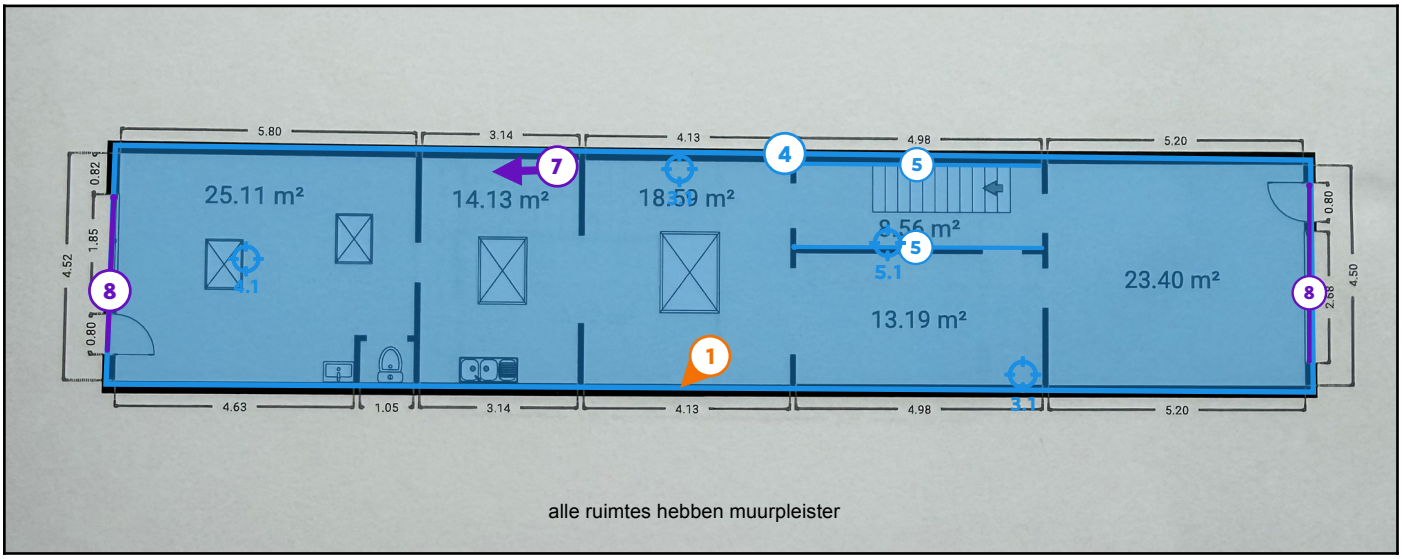
Plan 1.2: gelijkvloers

Beschrijving	Type	Actie
1. Rookgaskanaal in asbest cement	Asbestmateriaal	Verwijderen
3. pleisterwerk muren	Geen asbest	-
3.1 Code: mmo1	Mengmonster	-
4. pleisterwerk plafond	Geen asbest	-
4.1 Code: mm02	Mengmonster	-
5. lambrisering	Geen asbest	-
5.1 Code: mm04	Puntmonster	-
7. Stookketel / Brander	Overige ruimte of materiaal	-
8. mastiek ramen	Overige ruimte of materiaal	-

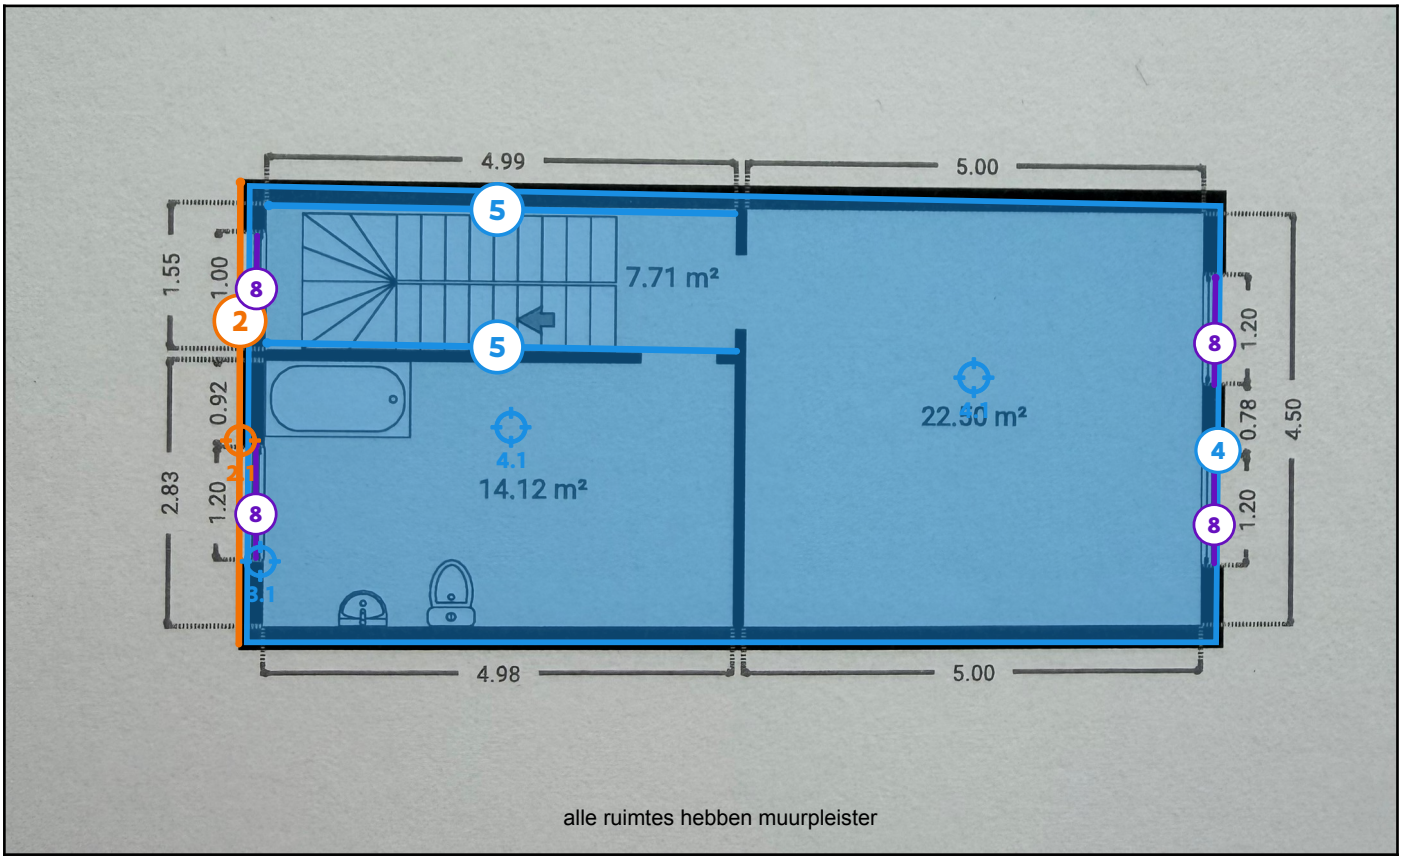
Plan 1.3: 1e verdieping

Beschrijving	Type	Actie
2. achtergevel uit asbest leien	Asbestmateriaal	Verwijderen
2.1 Code: mmo3	Puntmonster	-
3. pleisterwerk muren	Geen asbest	-
3.1 Code: mmo1	Mengmonster	-
4. pleisterwerk plafond	Geen asbest	-
4.1 Code: mm02	Mengmonster	-
5. lambrisering	Geen asbest	-
8. mastiek ramen	Overige ruimte of materiaal	-

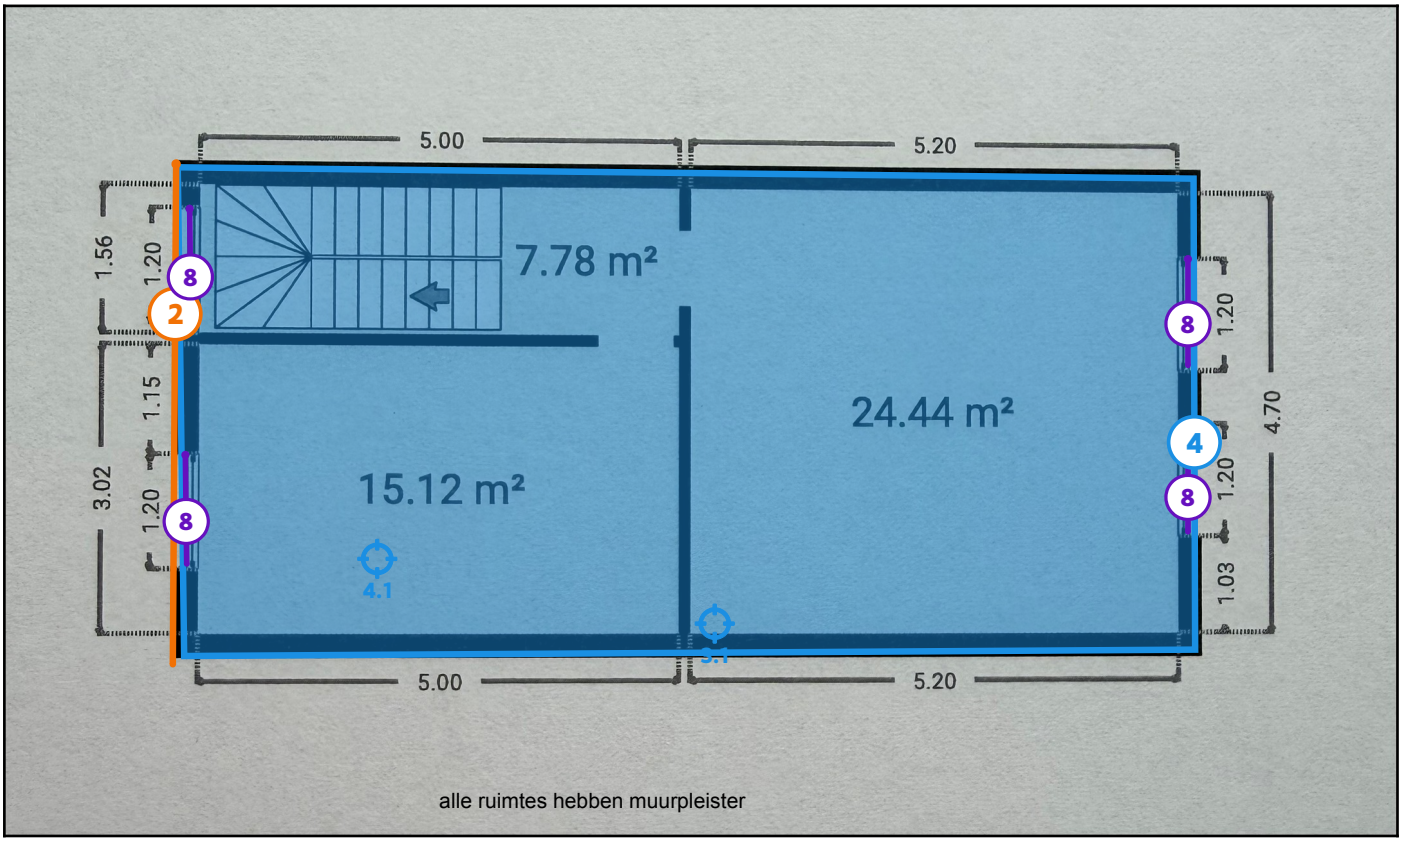
Plan 1.4: 2e verdieping

Beschrijving	Type	Actie
2. achtergevel uit asbest leien	Asbestmateriaal	Verwijderen
3. pleisterwerk muren	Geen asbest	-
3.1 Code: mmo1	Mengmonster	-
4. pleisterwerk plafond	Geen asbest	-
4.1 Code: mm02	Mengmonster	-
8. mastiek ramen	Overige ruimte of materiaal	-

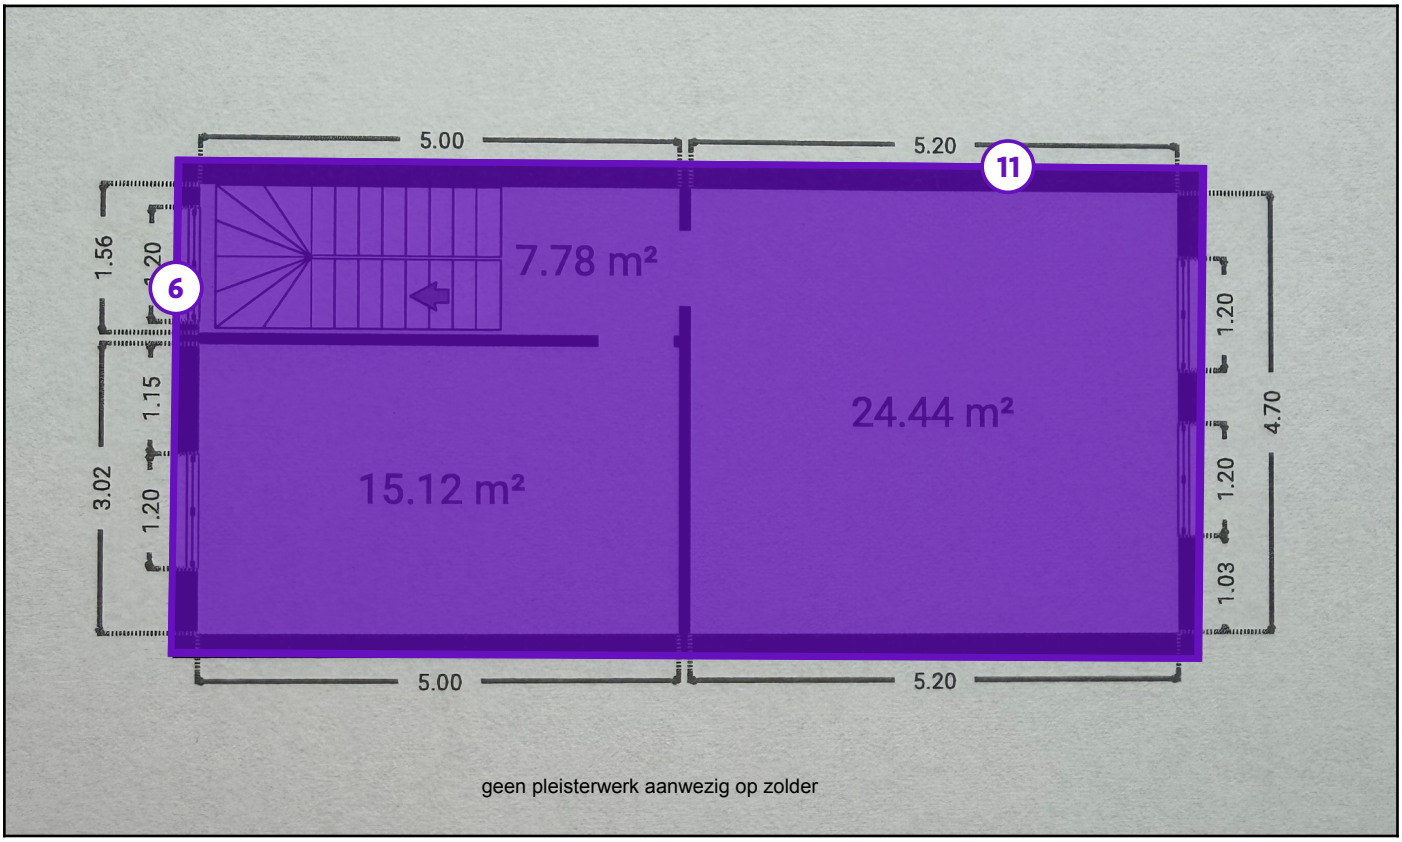
Plan 1.5: zolder/ dak

Beschrijving	Type	Actie
6. dak hoofdgebouw	Overige ruimte of materiaal	-
11. onderdak hoofdgebouw	Overige ruimte of materiaal	-

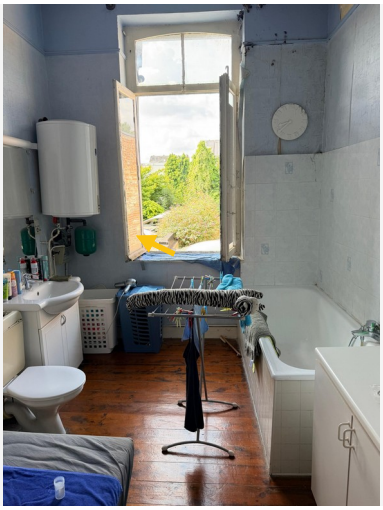
Fiche 3: pleisterwerk muren

Geen asbest

#	Type	Referentie	Resultaat
3.1	Mengmonster	mmo1	Geen asbest

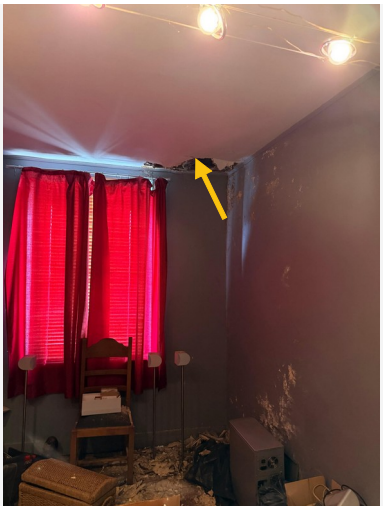
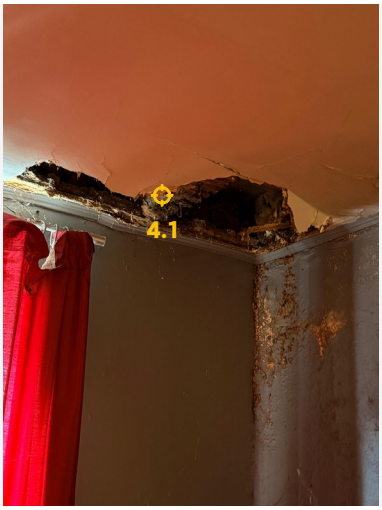
Fiche 4: pleisterwerk plafond

Geen asbest

#	Type	Referentie	Resultaat
4.1	Mengmonster	mm02	Geen asbest

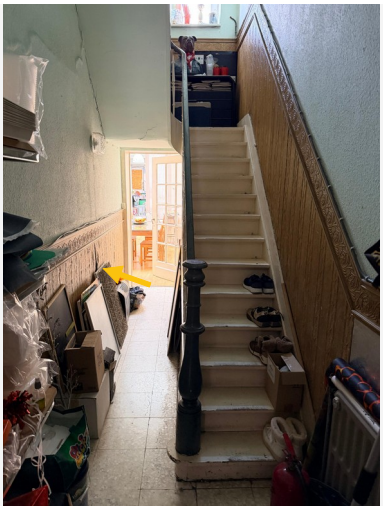
Fiche 5: lambrisering

Geen asbest

#	Type	Referentie	Resultaat
5.1	Puntmonster	mm04	Geen asbest

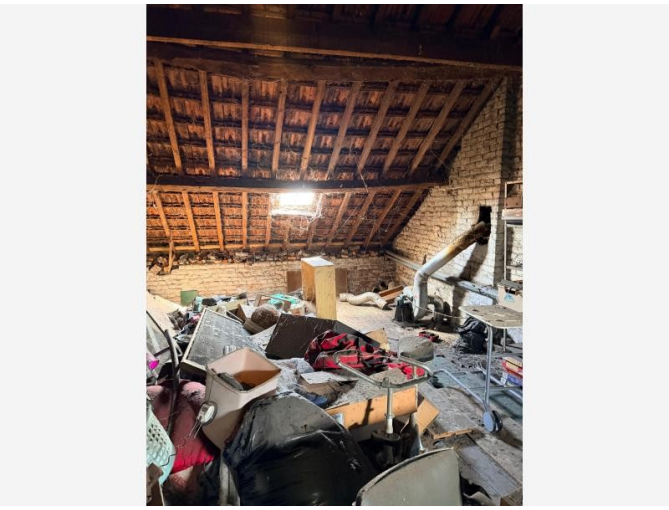
Situeringsfoto

Fiche 11: onderdak hoofdgebouw
