Asbestinventarisattest

Baarleveldestraat 57, 9031 Gent

Attestnummer : **20260710-000231.000**
Uitgegeven op : **10.07.2026**
Geldig tot : **10.07.2031**

Niet-asbestveilig

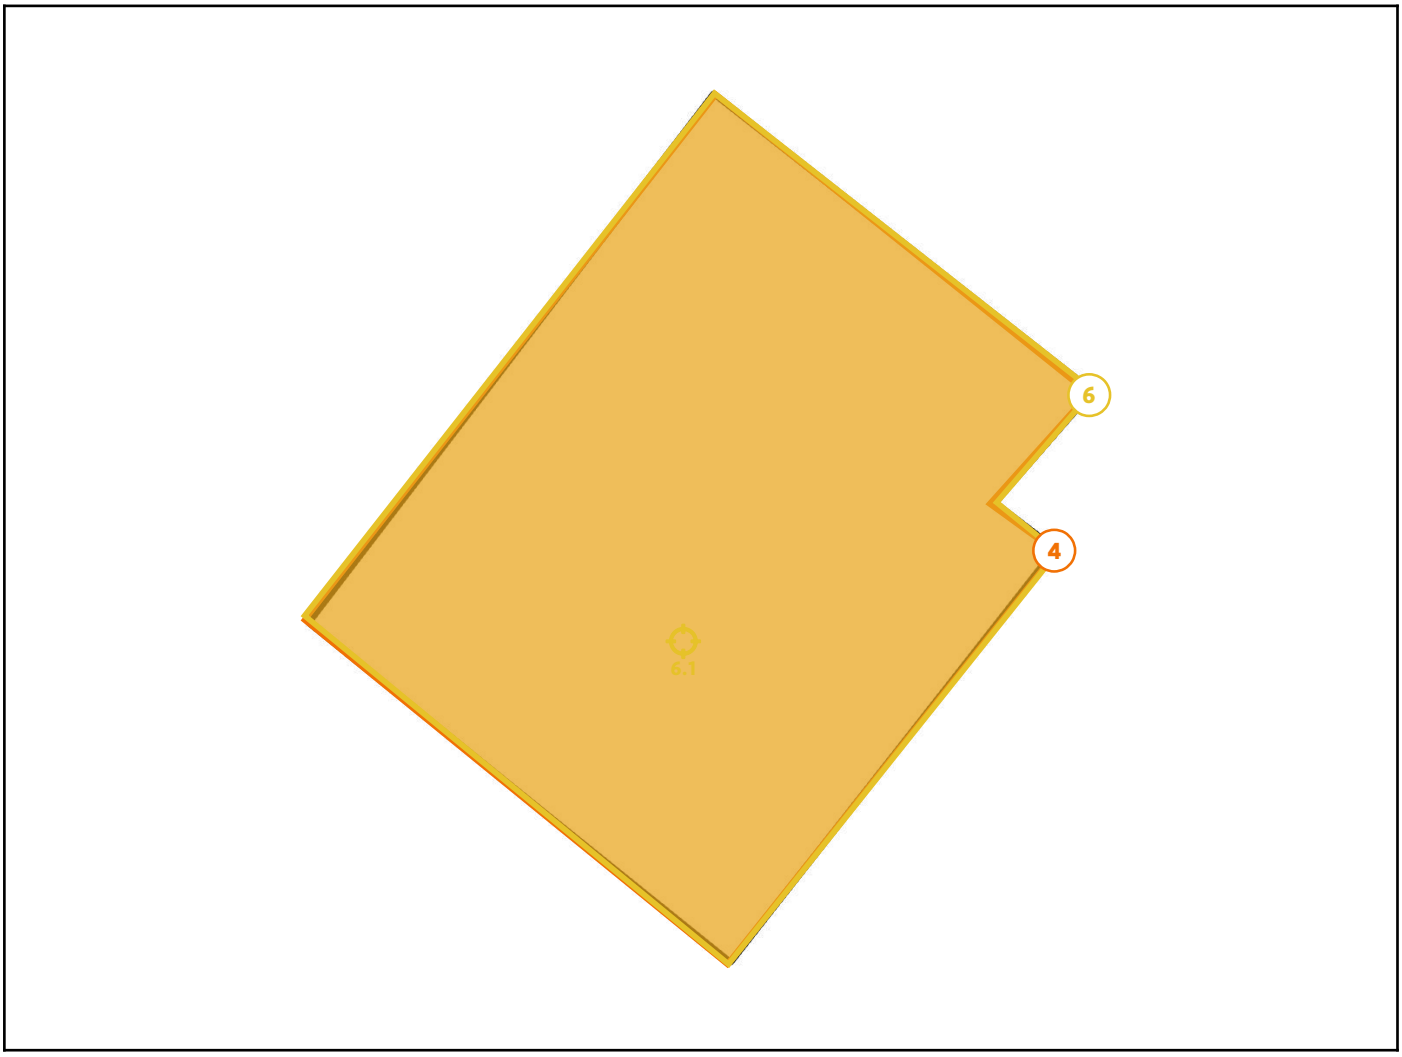
Plan 1.1: Hoofdgebouw plan

Beschrijving	Type	Actie
4. Dak in cementleien	Asbestmateriaal	Verwijderen
6. Onderdak (type Menuiserite)	Asbestmateriaal	Zorgvuldig beheren
6.1 Code: PT3	Puntmonster	-

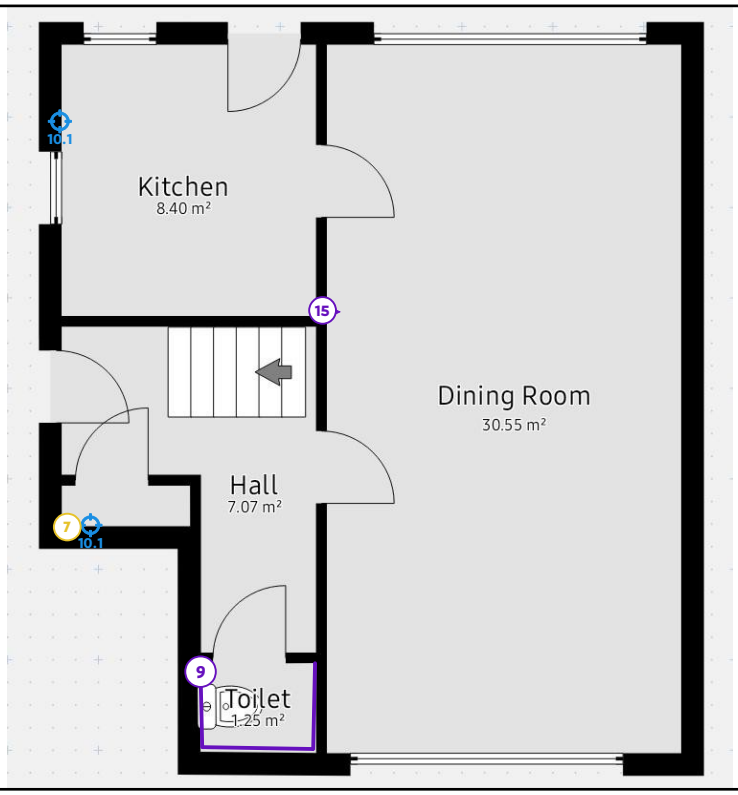
Plan 1.2: Gelijkvloers

Beschrijving	Type	Actie
7. Bakeliet tellerkast	Asbestmateriaal	Zorgvuldig beheren
9. Lijm faiencetegels	Advies	-
10. Pleisterwerk wanden	Geen asbest	-
10.1 Code: MM1	Mengmonster	-
15. CV-brander (niet verdacht)	Overige ruimte of materiaal	-

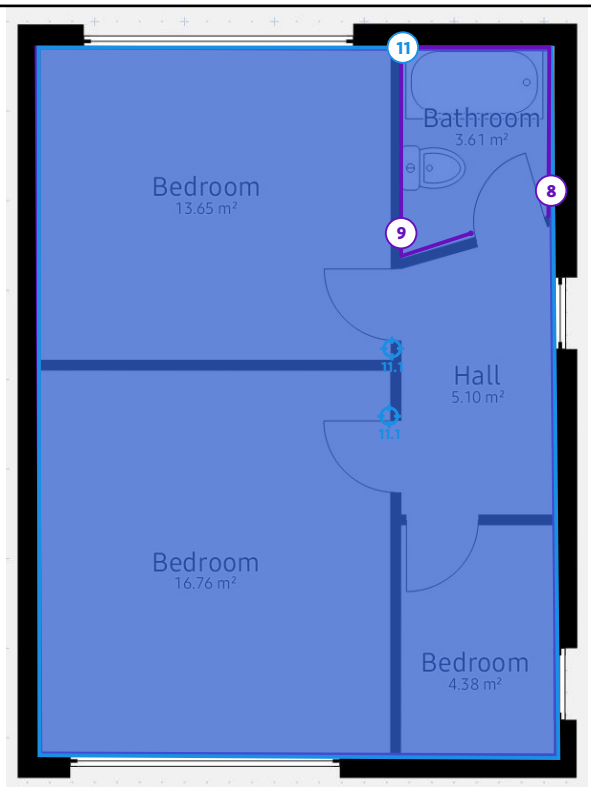
Plan 1.3: 1ste verdiep

Beschrijving	Type	Actie
8. Vloerzeil 1ste verdiep (niet asbestverdacht)	Advies	-
9. Lijm faiencetegels	Advies	-
11. Pleisterwerk plafonds	Geen asbest	-
11.1 Code: MM2	Mengmonster	-

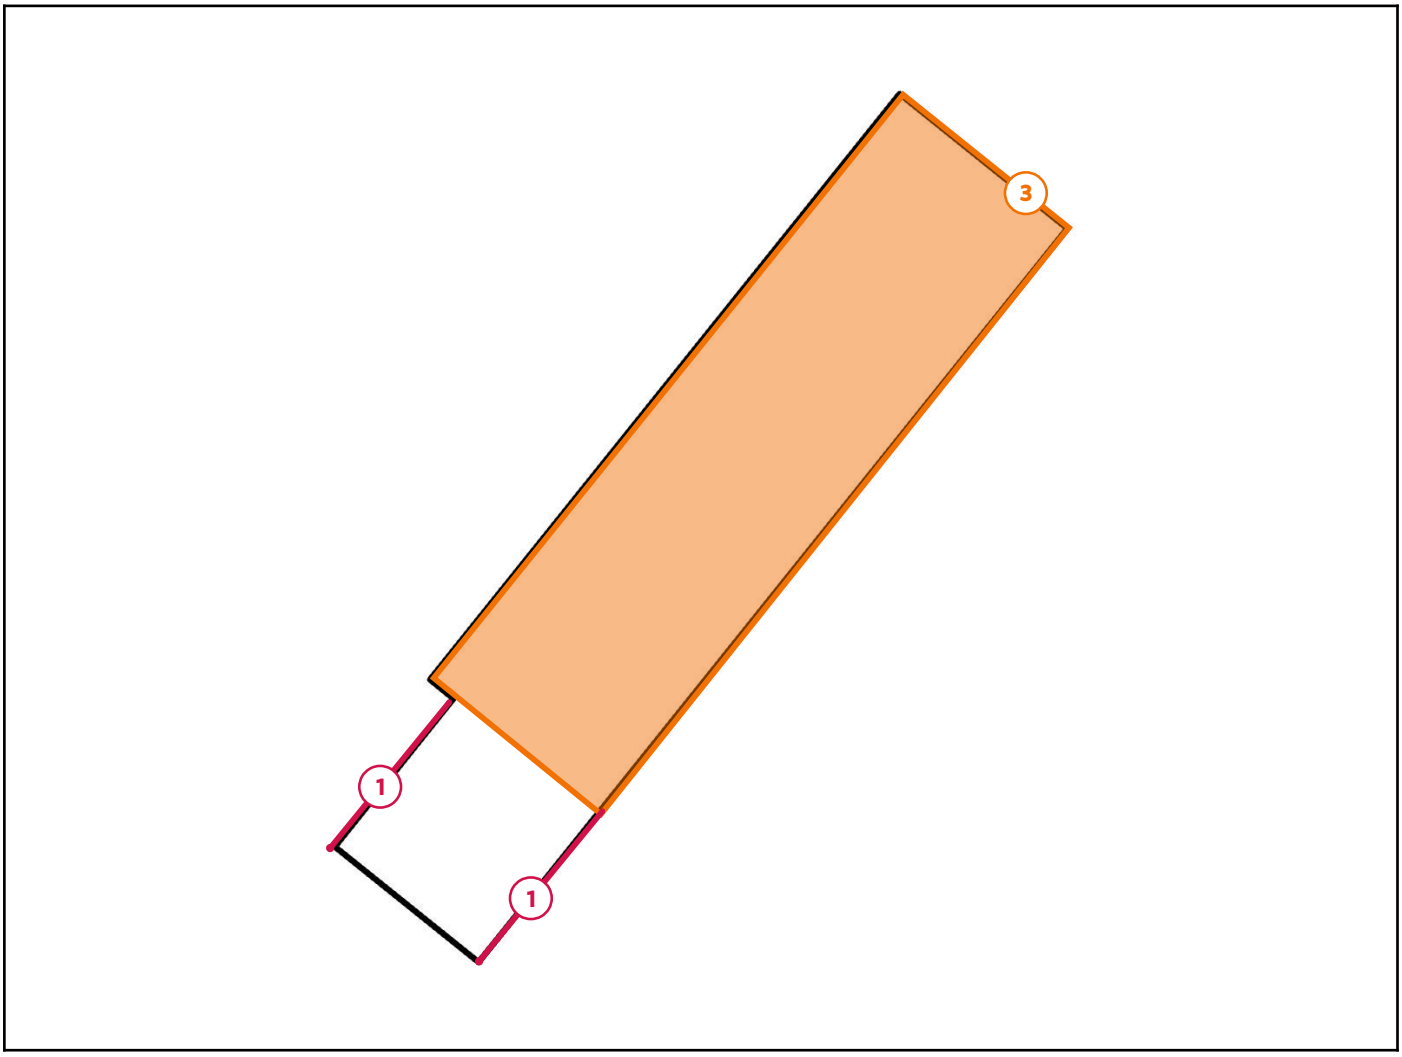
Plan 2.1: Bijgebouw plan

Beschrijving	Type	Actie
1. golfplaten zijkant garage achterzijde	Asbestmateriaal	Dringend verwijderen
3. Dak in golfplaten (cement)	Asbestmateriaal	Verwijderen

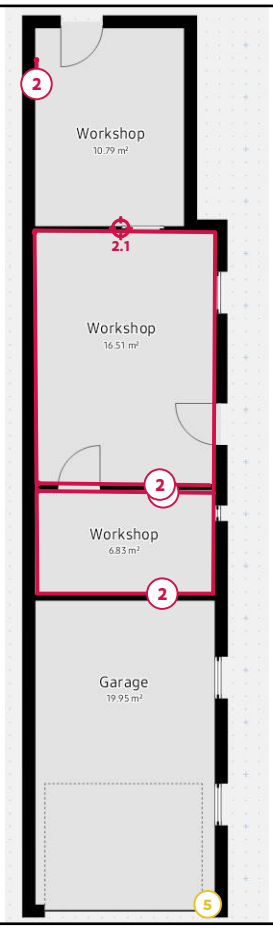
Plan 2.2: Garage en werkruimtes

Beschrijving	Type	Actie
2. Wandpanelen in cement	Asbestmateriaal	Dringend verwijderen
2.1 Code: PT4	Puntmonster	-
5. Bakeliet schakelaar(s) hoeveelheden	Asbestmateriaal	Zorgvuldig beheren

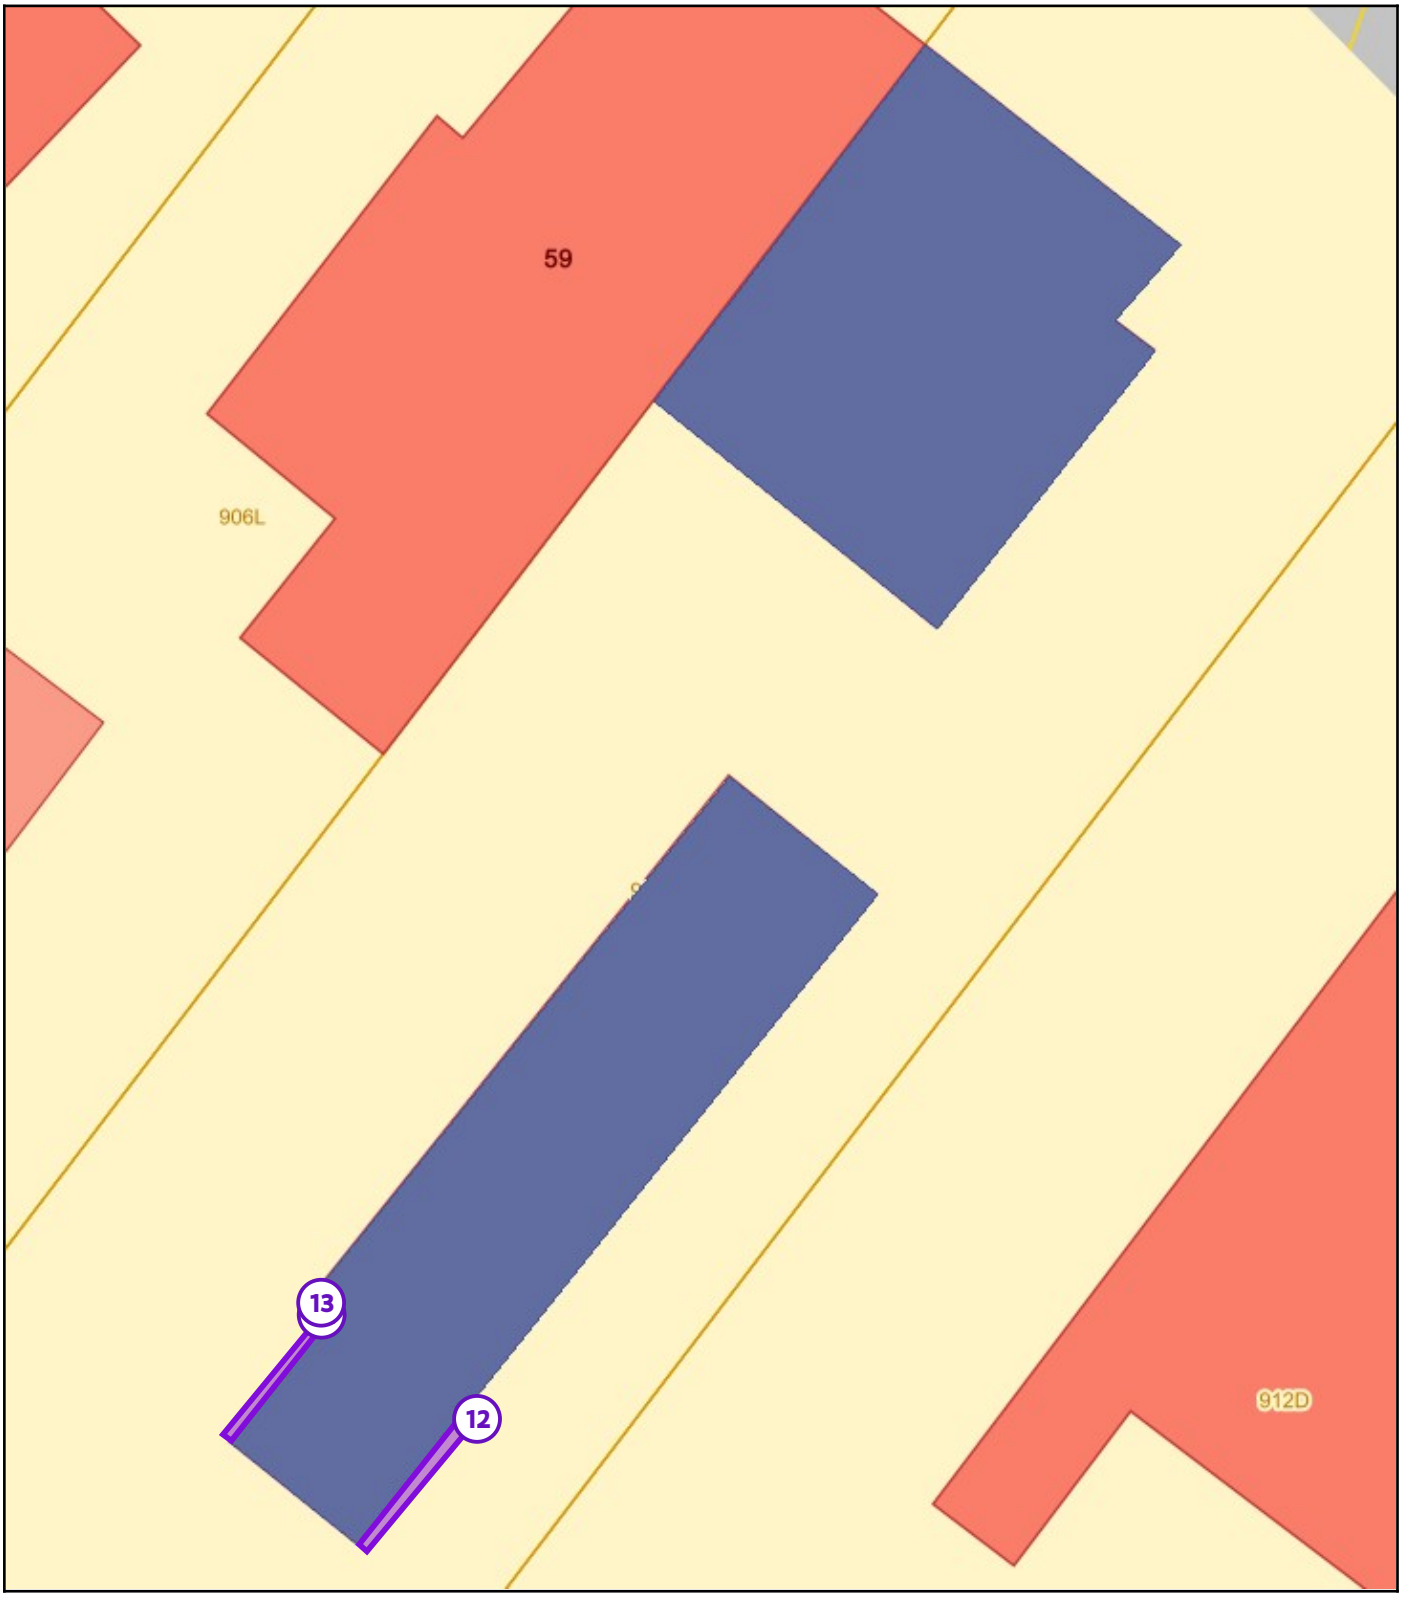
Plan 3.1: Afdruipzones/afvloeizones

2 Afdruipzones/afvloeizones

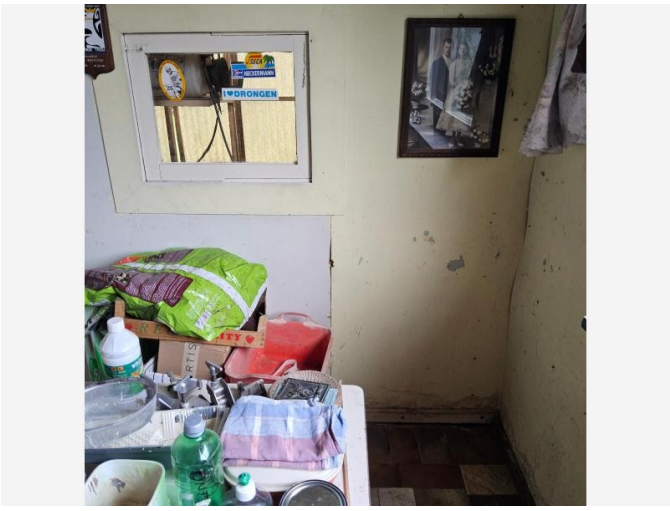
Fiche 2: Wandpanelen in cement

Dringend verwijderen

Eindbeoordeling materiaalrisico	Hoog materiaalrisico en/of hoge kans op vezelvrijgave

Gebondenheid	Categorie 1: hechtgebonden in oorsprong
Asbestsoort (vezeltype)	Crocidoliet aanwezig
Asbestconcentratie	Laag (< 50%)
Afschermingsgraad van het gehele materiaal	Geheel of deels vrij aan de binnenlucht, maar geen contact met binnenluchtstromen
Toestand van het materiaal	Matig beschadigd, matig verweerd

#	Type	Referentie	Resultaat
2.1	Puntmonster	PT4	Chrysotiel, Crocidoliet

Beschrijving	Wandpanelen in cement
Omgeving	Buiten
Primaire drager	Wand buitenschil
Asbestmateriaal	Dak- en gevelbekleding - Plaat
Bindmiddel van asbestmateriaal	Cement
Gebondenheid op basis van bindmiddel	Hecht
Hoeveelheid (oppervlakte - dikte - aantal)	• 51,00 m^2 - 0,20 cm - 1 stuk
Totaal volume	0,102 m^3
Eenvoudig bereikbaar	Ja
Bevestigingswijze	• Geschroefd
Identificatiemethode	Een monstername door de asbestdeskundige met laboanalyse door een asbestlabo.
Destructieve handeling voor identificatie	Nee
Opmerking	De hoeveelheid is een zo nauwkeurig mogelijke opmeting, waar evenwel kleine afwijkingen op mogelijk zijn.

- Verwijder dit asbestmateriaal zo snel mogelijk. Volg de toestand goed op.

- Eenvoudige handelingen: mag via doe-het-zelf of door werknemer(s) met opleidingsattest eenvoudige handelingen
  Deze toepassing mag door een aannemer die over een opleidingsattest eenvoudige handelingen beschikt of door een particulier (doe-het-zelver), verwijderd worden indien er geen verhoogd risico op vrijgave van asbestvezels (max. concentratie 0,01 vezels/cm3 - CODEX Art. VI.3-54) ontstaat en de toepassing voorafgaand wordt gefixeerd/bevochtigd. De individuele elementen moeten zonder machinale werktuigen (boormachine, slijpschijf, hogedrukreiniger,â ¦) en zonder breken of gooien een voor een losgemaakt worden en dubbel en luchtdicht verpakt afgevoerd worden naar een erkend afvalpunt (recyclagepark). Daar moeten ze voorzichtig in de container voor asbestafval worden gelegd. Op het recyclagepark worden uitsluitend hechtgebonden asbestmaterialen aanvaard. Niet-hechtgebonden asbestmaterialen kunnen enkel bij een erkend asbestverwijderaar of asbestafvalverwerker worden aangeboden.

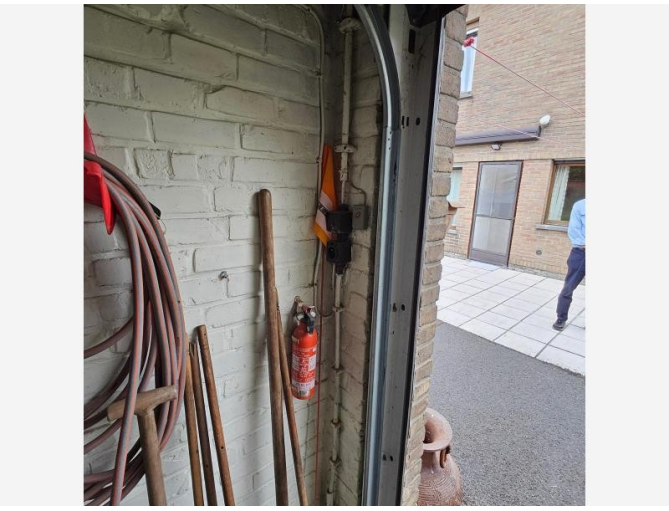
Fiche 5: Bakeliet schakelaar(s) hoeveelheden

Zorgvuldig beheren

- Zorg voor een veilig beheer. Vermijd het beschadigen van het asbestmateriaal. Controleer de toestand jaarlijks op wijzigingen.

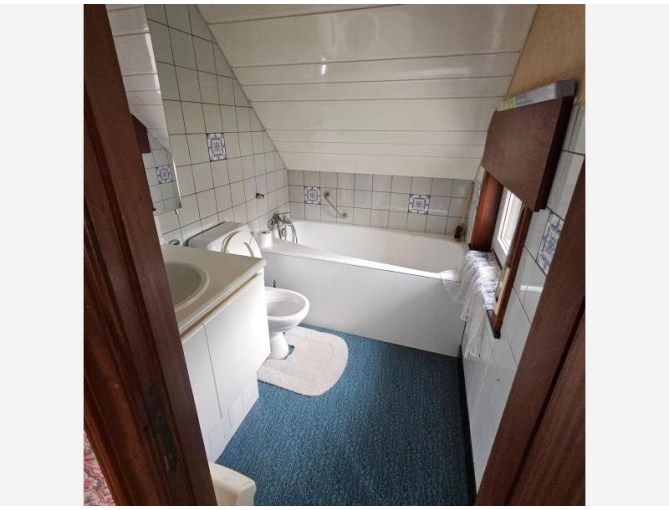
Fiche 9: Lijm faiencetegels

Advies

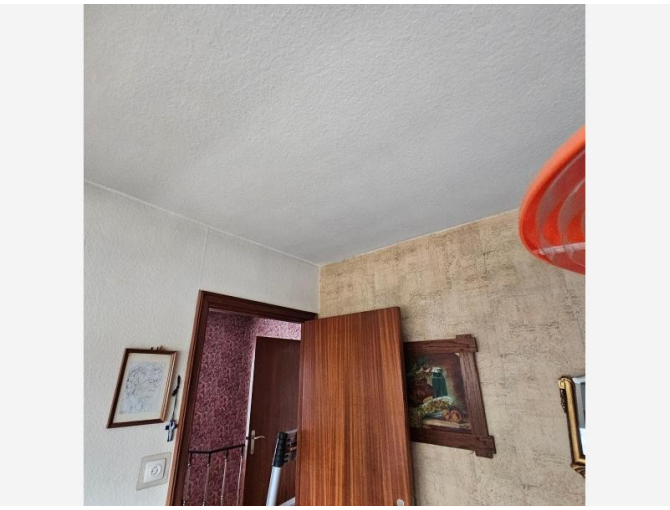
Fiche 11: Pleisterwerk plafonds

Geen asbest
