Asbestinventarisattest

Oud-Hemelrijk 2A, 9402 Ninove

Attestnummer : **20260121-000367.000**
Uitgegeven op : **21.01.2026**
Geldig tot : **21.01.2031**

Niet-asbestveilig

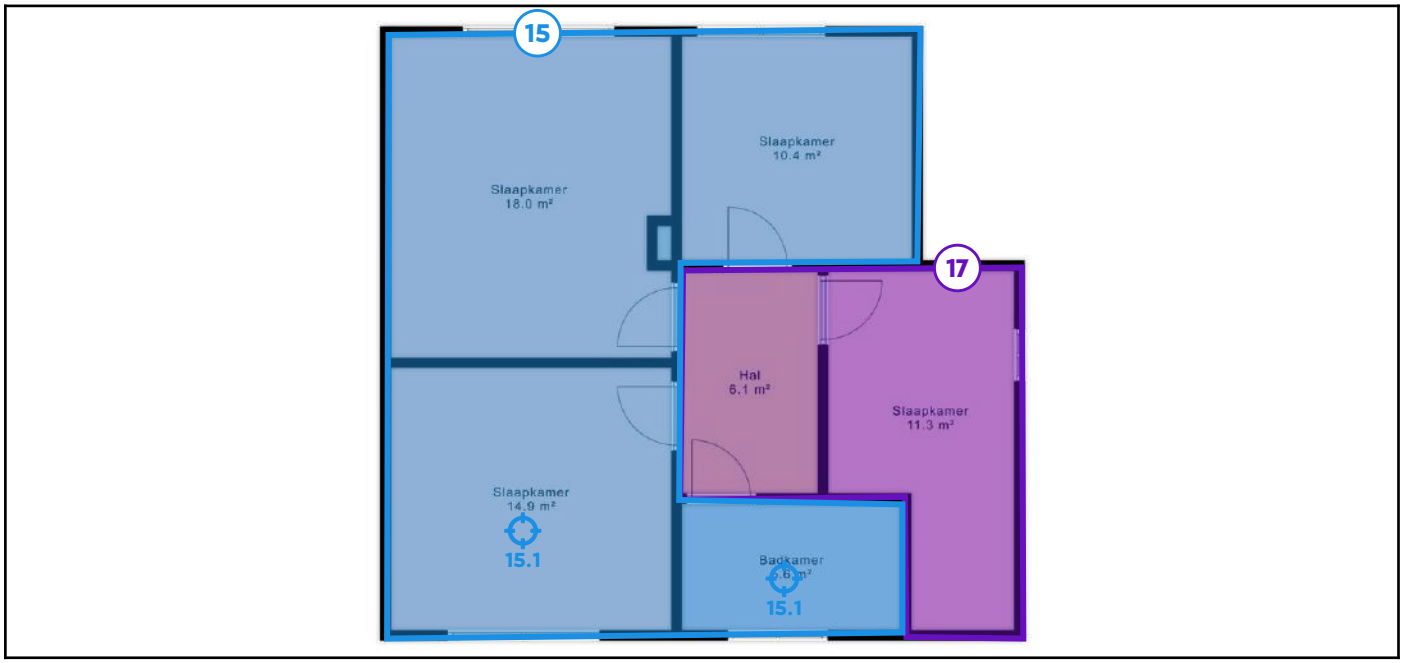
Legende van plan 1.7: Grondplan eerste verdiep muren

Beschrijving	Type	Actie
14. BR-Muur-Pleisterwerk-M	Geen asbest	-
14.1 Code: MM01	Mengmonster	-

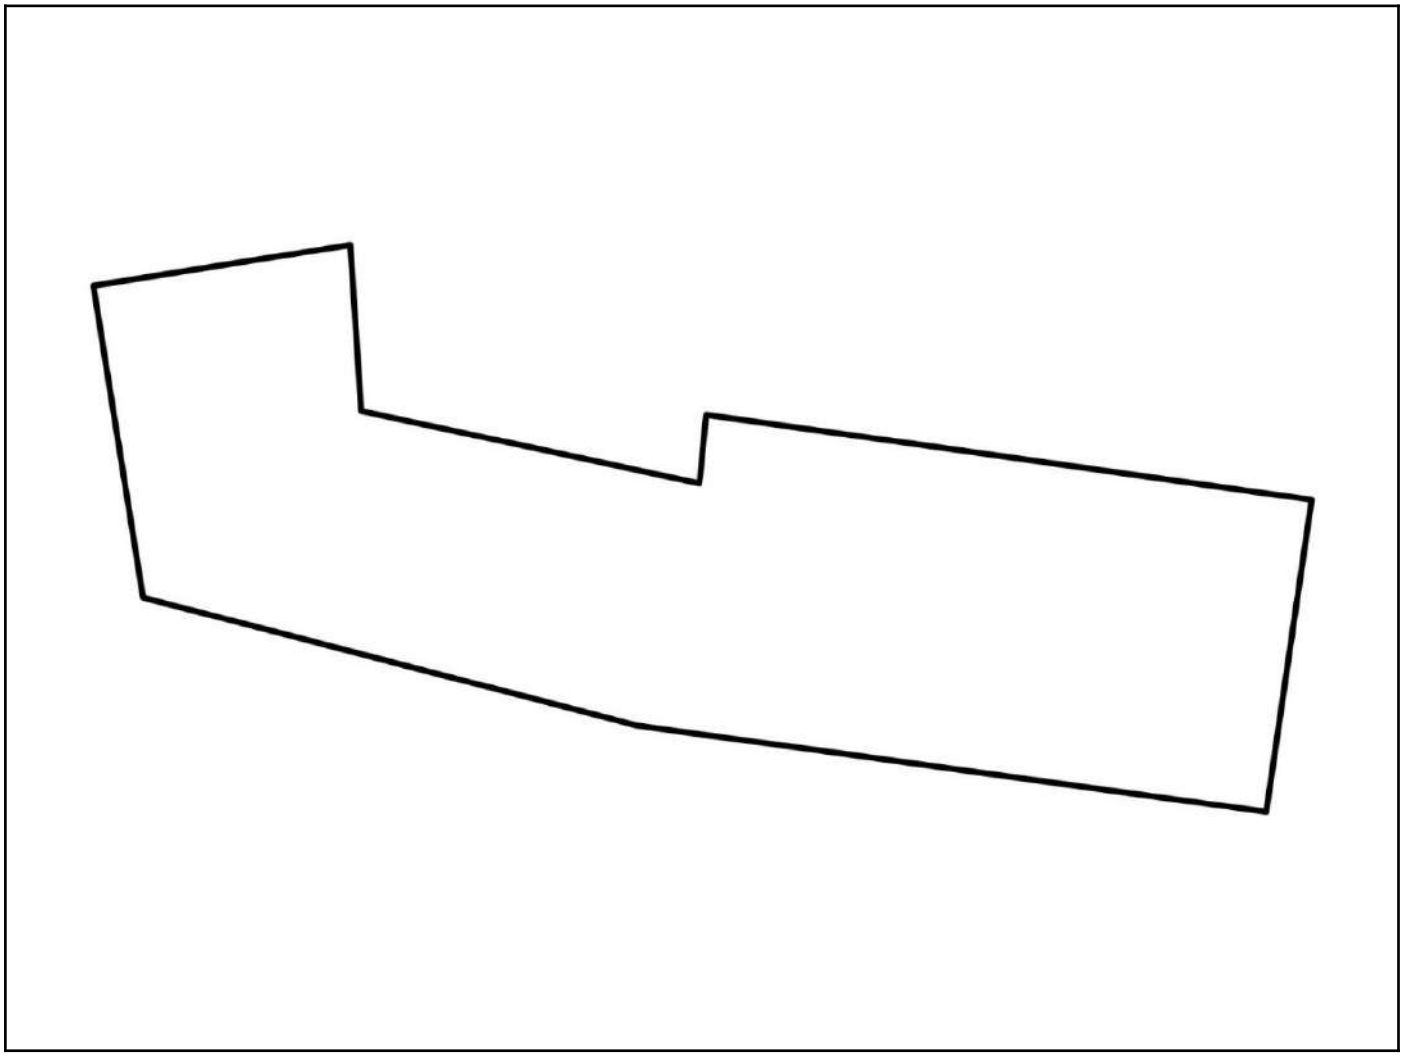
Plan 2.1: Bijgebouw plan

0 Geen asbest

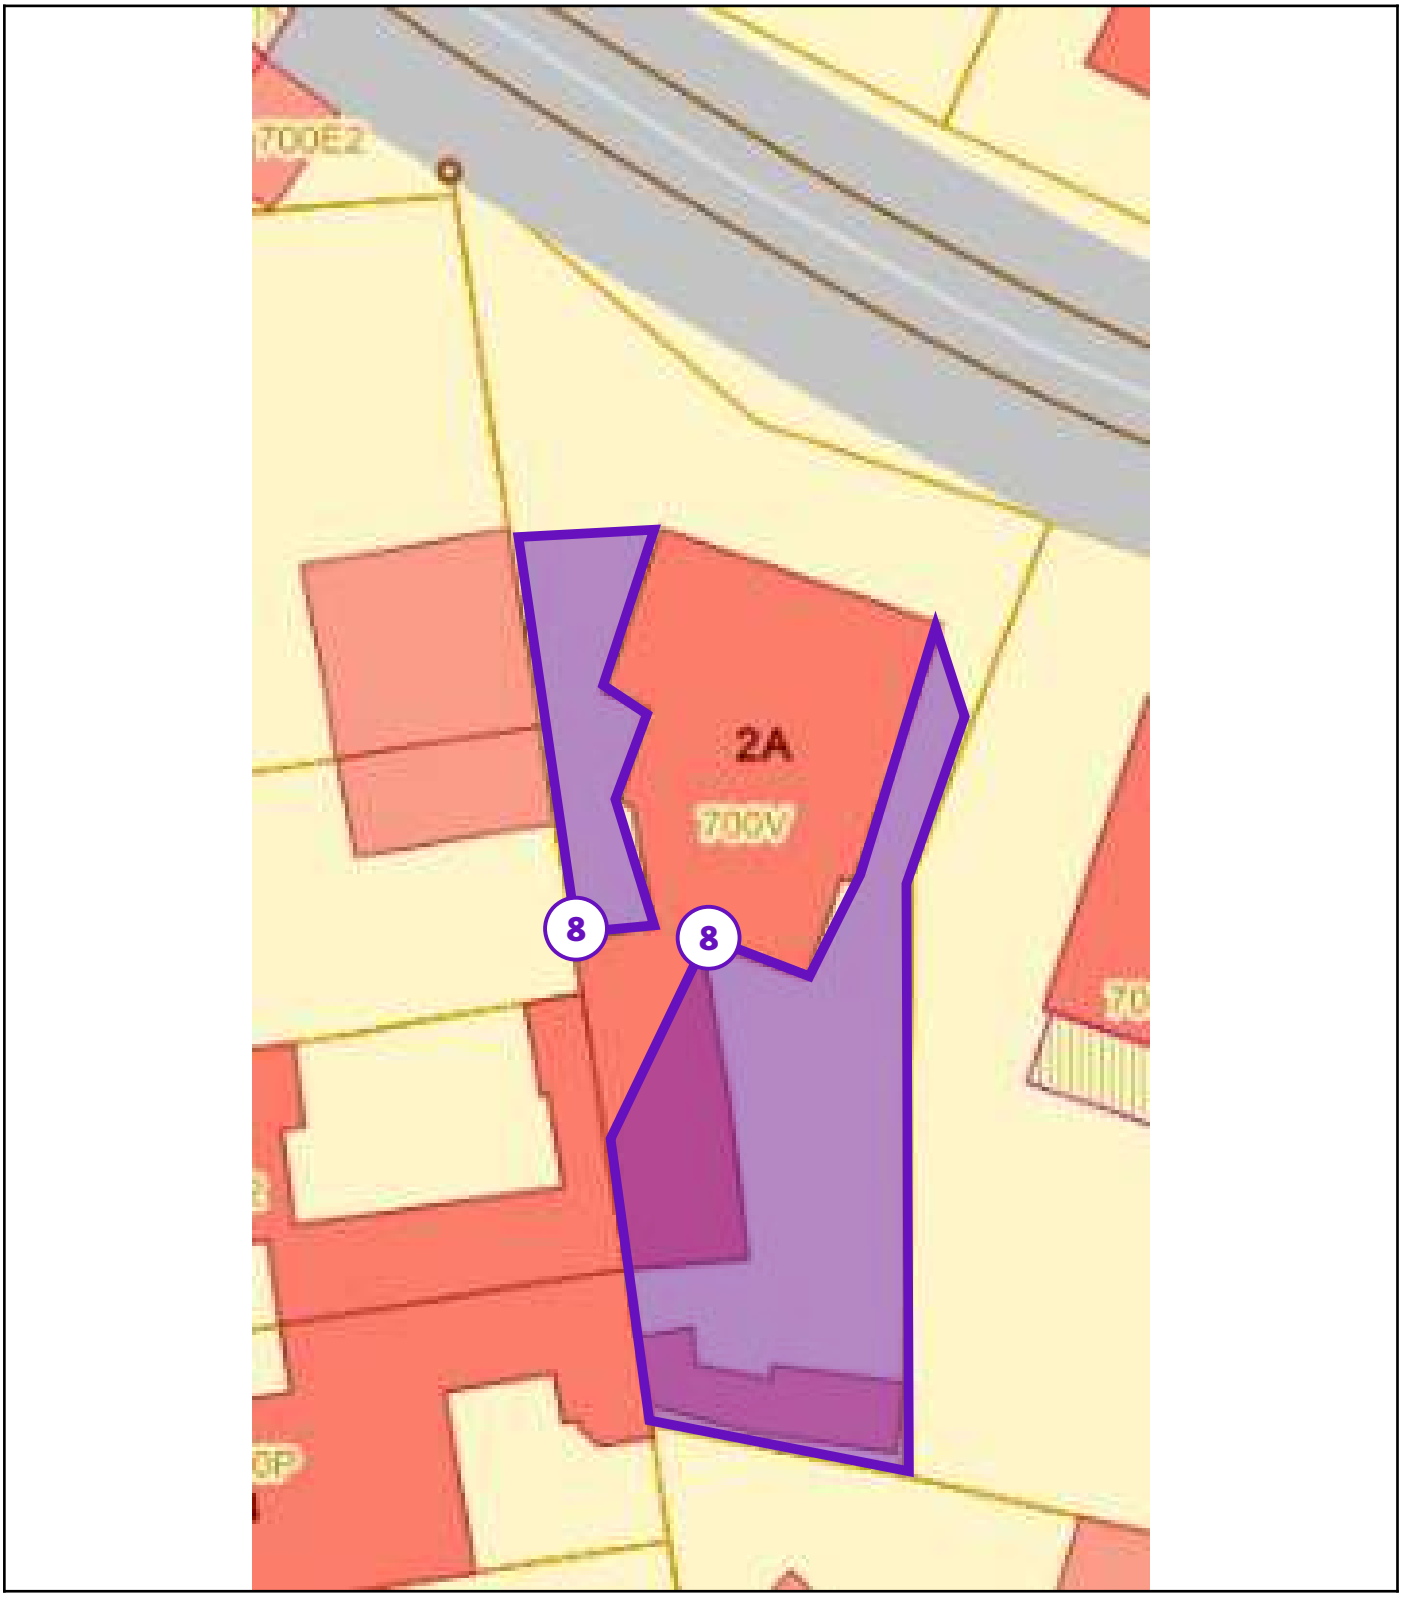
Plan 3.1: Vaststellingen buiten de constructies

8. BE-Overwoekerende vegetatie tuin-Onderzoek onmogelijk	Beperking	-

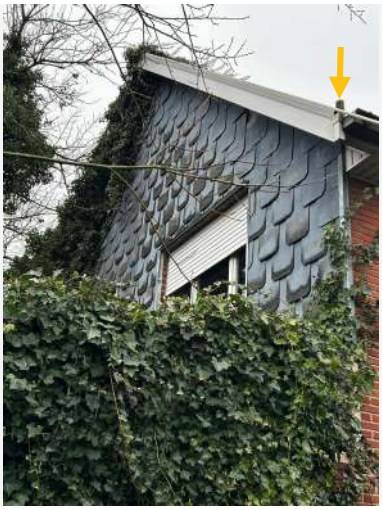
Fiche 1: BR-Cementbuis op plan-G-Buitenlucht

Eindbeoordeling materiaalrisico	Hoog materiaalrisico en/of hoge kans op vezelvrijgave

Gebondenheid	Categorie 1: hechtgebonden in oorsprong
Asbestsoort (vezeltype)	Crocidoliet aanwezig
Asbestconcentratie	Laag (< 50%)
Afschermingsgraad van het gehele materiaal	Geheel of deels (ook) vrij aan de binnenlucht
Toestand van het materiaal	Matig beschadigd, matig verweerd

Beschrijving	BR-Cementbuis op plan-G-Buitenlucht
Omgeving	Buiten
Primaire drager	Wand buitenschil
Asbestmateriaal	Buis, koker, leiding, pijp, doorvoer
Bindmiddel van asbestmateriaal	Cement
Gebondenheid op basis van bindmiddel	Hecht
Hoeveelheid (lengte - omtrek - dikte - aantal)	• 5,60 m - 30,00 cm - 2,00 cm - 1 stuk
Totaal volume	0,034 m^3
Eenvoudig bereikbaar	Nee • Verwijdering tast de bouwkundige integriteit aan.
Bevestigingswijze	• Geklemd • Verlijmd, ingegoten, versmeerd
Identificatiemethode	De asbestdeskundige beoordeelt het materiaal als asbestverdacht en dus asbesthoudend, en dit zonder monstername. Motivatie: Er is een onderzoeksbeperking die monstername verhindert; De ruimte of het materiaal bevindt zich hoger dan 3,5 meter vanaf een vaste ondergrond.
Destructieve handeling voor identificatie	Nee
Opmerking	De vermelde oppervlaktes, diktes en volumes betreffen een beredeneerde schatting. Er worden geen rechten verleend aan deze oppervlaktes/diktes/volumes. Op het plan van de architect staat er een Eternitbuis getekend langs de achtergevel. Door de sterke vegetatie en de hoogte die meer dan 3,5m bedraagt kon deze buis niet bemonsterd worden.

Dringend maatregelen nemen

- Zorg voor een veilig beheer en verwijder dit asbestmateriaal wanneer het bij werken eenvoudig bereikbaar wordt. Controleer de toestand jaarlijks op wijzigingen.
- Voer bijkomende staalname(s) uit.

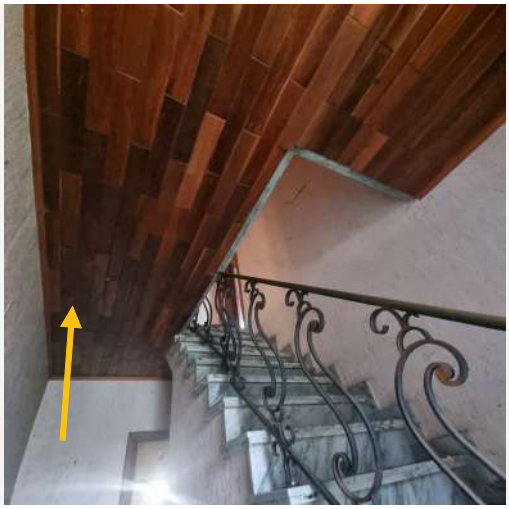
Beschrijving	Notitie	Terug te vinden op plannen
Fiche 16: AD- Geen liftinfrastructuur aanwezig	In de wooneenheid is er geen liftinfrastructuur aanwezig.	-
Fiche 17: AD-Plafond-Ander materiaal	Er is een verlaagd plafond aanwezig in de woning in de hal en de slaapkamer rechts. Het is niet zichtbaar of hier nog pleisterwerk of ander materiaal aanwezig is onder het verlaagd plafond. Dit is destructief onderzoek en niet noodzakelijk voor dit attest. Het is niet duidelijk of er pleisterwerk aanwezig is achter deze valse wanden, het is aangewezen om bijkomend onderzoek uit te voeren bij werken.	Plan 1.6: Grondplan gelijkvloers plafond Plan 1.8: Grondplan eerste verdiep plafond
Fiche 18: AD- Geen leidingisolatie aanwezig	In de woning is er geen leidingisolatie aanwezig	-
Fiche 19: AD-Geen Onderdak	-	Plan 1.4: Doorsnede zolder
