# Asbestinventarisattest

Bexstraat 1A, 2018 Antwerpen
**Gemeenschappelijke delen**

Attestnummer : **20251031-000877.000**
Uitgegeven op : **31.10.2025**
Geldig tot : **31.10.2035**

## Niet-asbestveilig

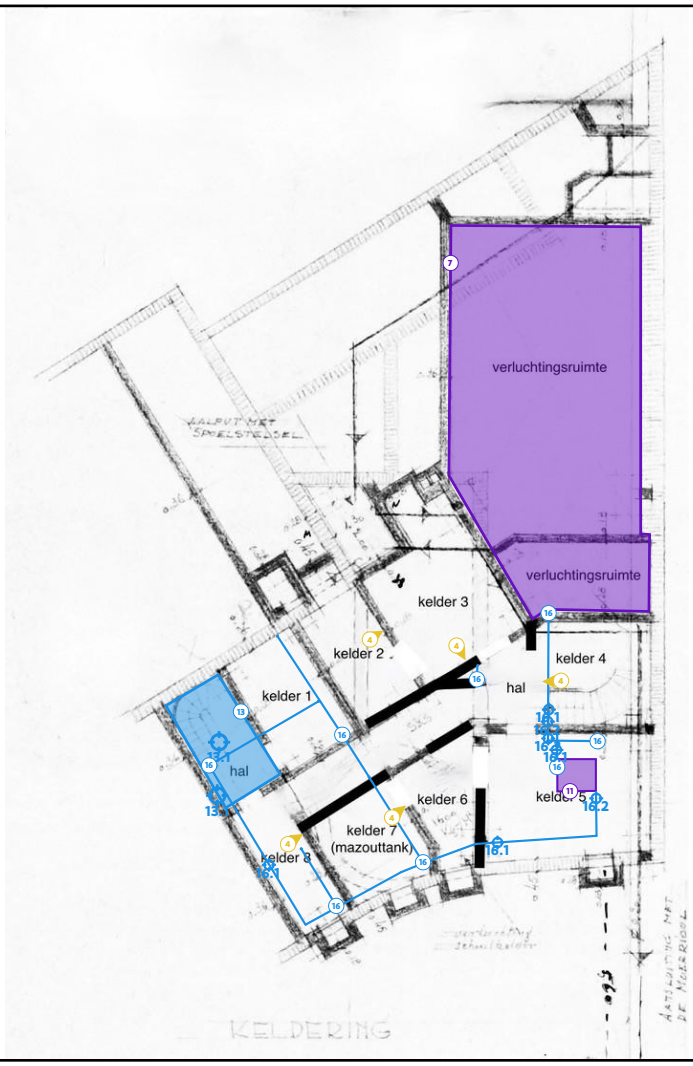
# Plan 1.1: kelder

| Beschrijving | Type | Actie |
|---|---|---|
| 4. Bakelieten schakelaars, verdeeldozen, etc. | Asbestmateriaal | Zorgvuldig beheren |
| 7. Verluchtingsruimte | Beperking | - |
| 11. Oude verwarmingsinstalatie kelder | Advies | - |

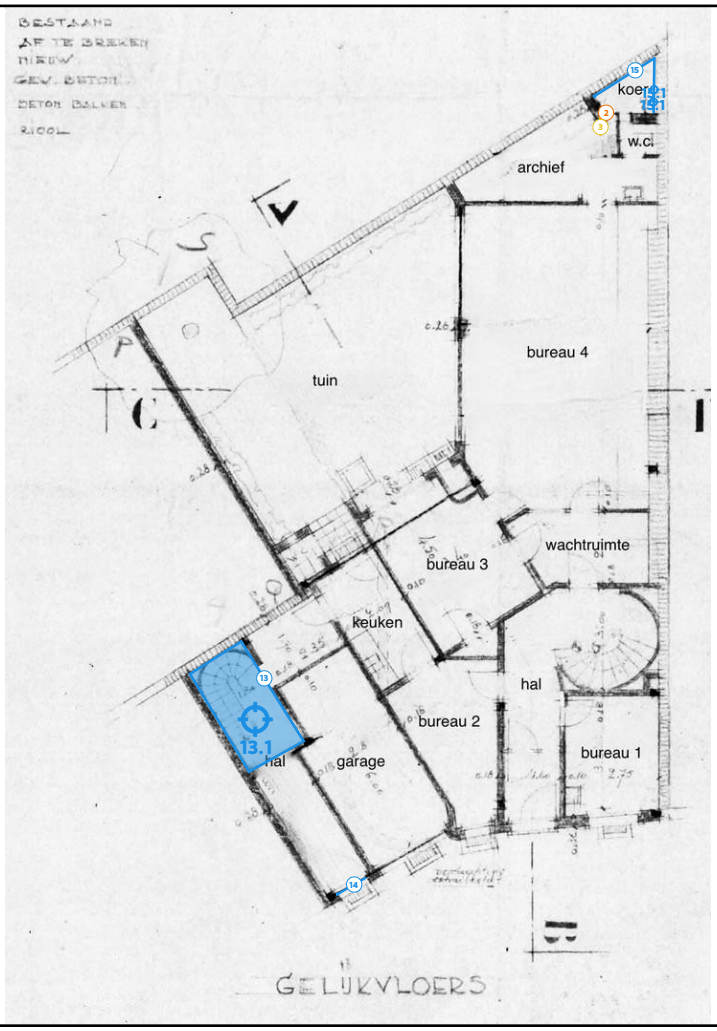
# Plan 1.2: gelijkvloers

| Beschrijving | Type | Actie |
|---|---|---|
| 2. Asbestcementen verluchtingsbuis gevel | Asbestmateriaal | Verwijderen |
| 3. Asbestcementen verluchtingsbuis archief & badkamer appartement 1 | Asbestmateriaal | Zorgvuldig beheren |

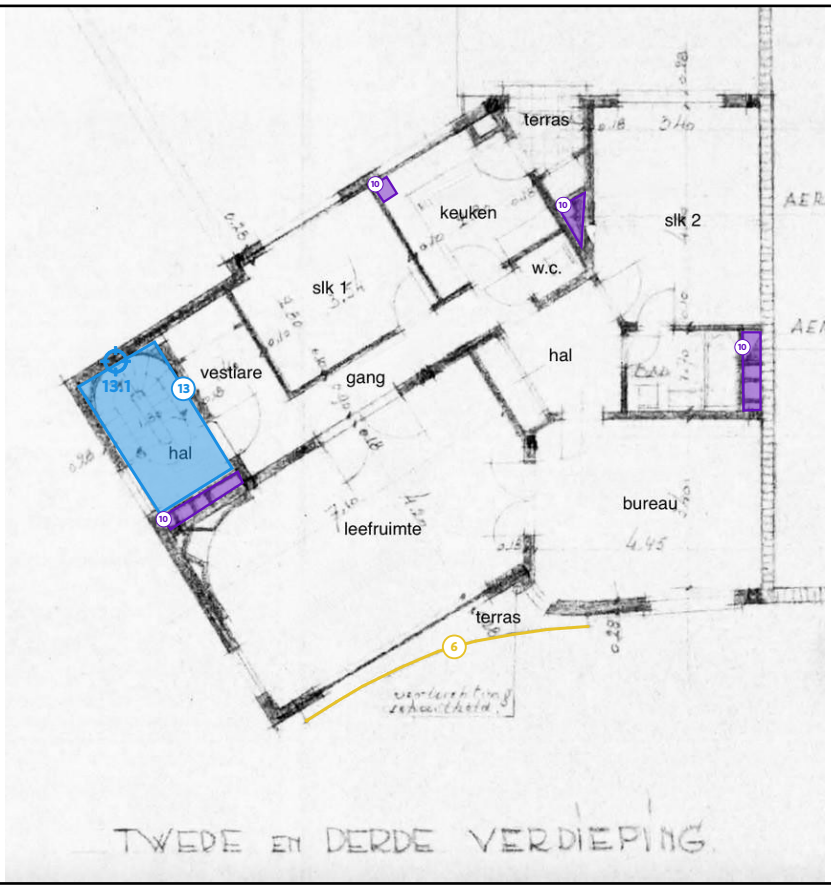
# Plan 1.4: 2e verdieping

| Beschrijving | Type | Actie |
|---|---|---|
| 6. bitumen balkonleuning | Asbestmateriaal | Zorgvuldig beheren |
| 10. Technische schachten | Advies | - |

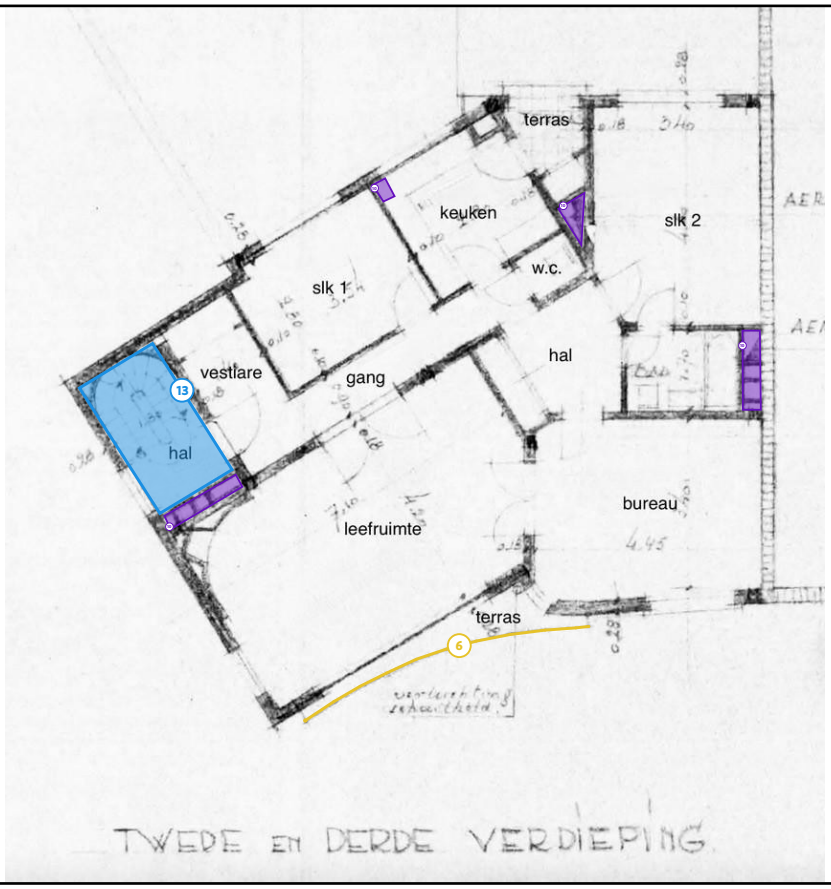
# Plan 1.5: 3e verdieping

| Beschrijving | Type | Actie |
|---|---|---|
| 6. bitumen balkonleuning | Asbestmateriaal | Zorgvuldig beheren |
| 10. Technische schachten | Advies | - |

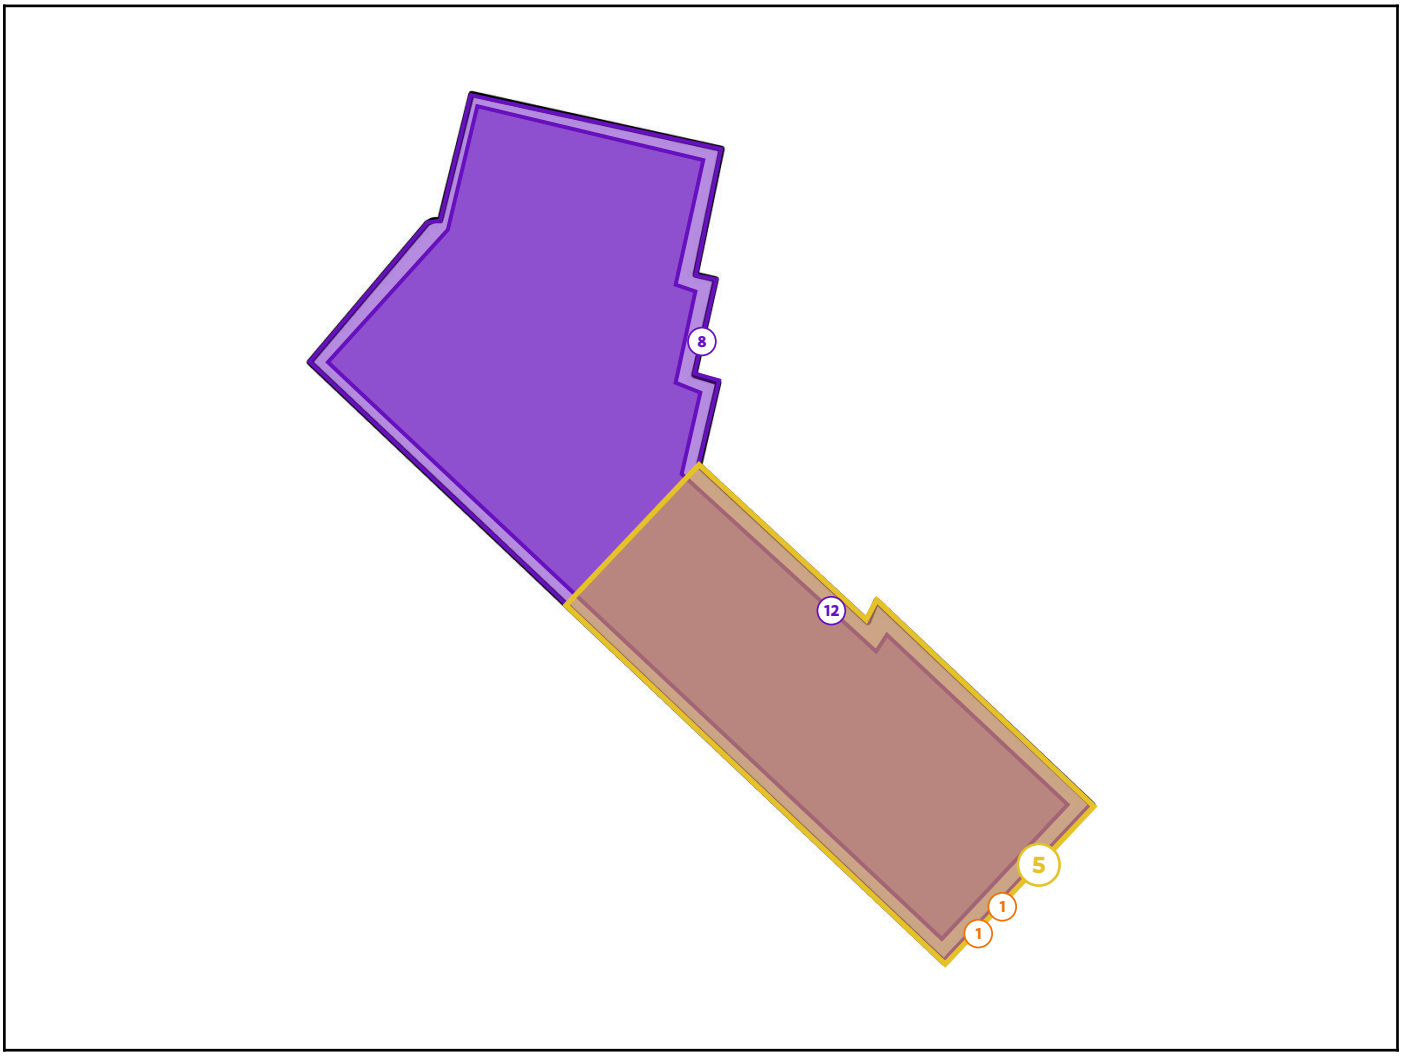
# Plan 1.6: daken

| Beschrijving | Type | Actie |
|---|---|---|
| 1. Gek | Asbestmateriaal | Verwijderen |
| 5. Roofing plat dak appartement 1e verdieping. | Asbestmateriaal | Zorgvuldig beheren |
| 8. Platte daken | Beperking | - |
| 12. Platte daken | Advies | - |

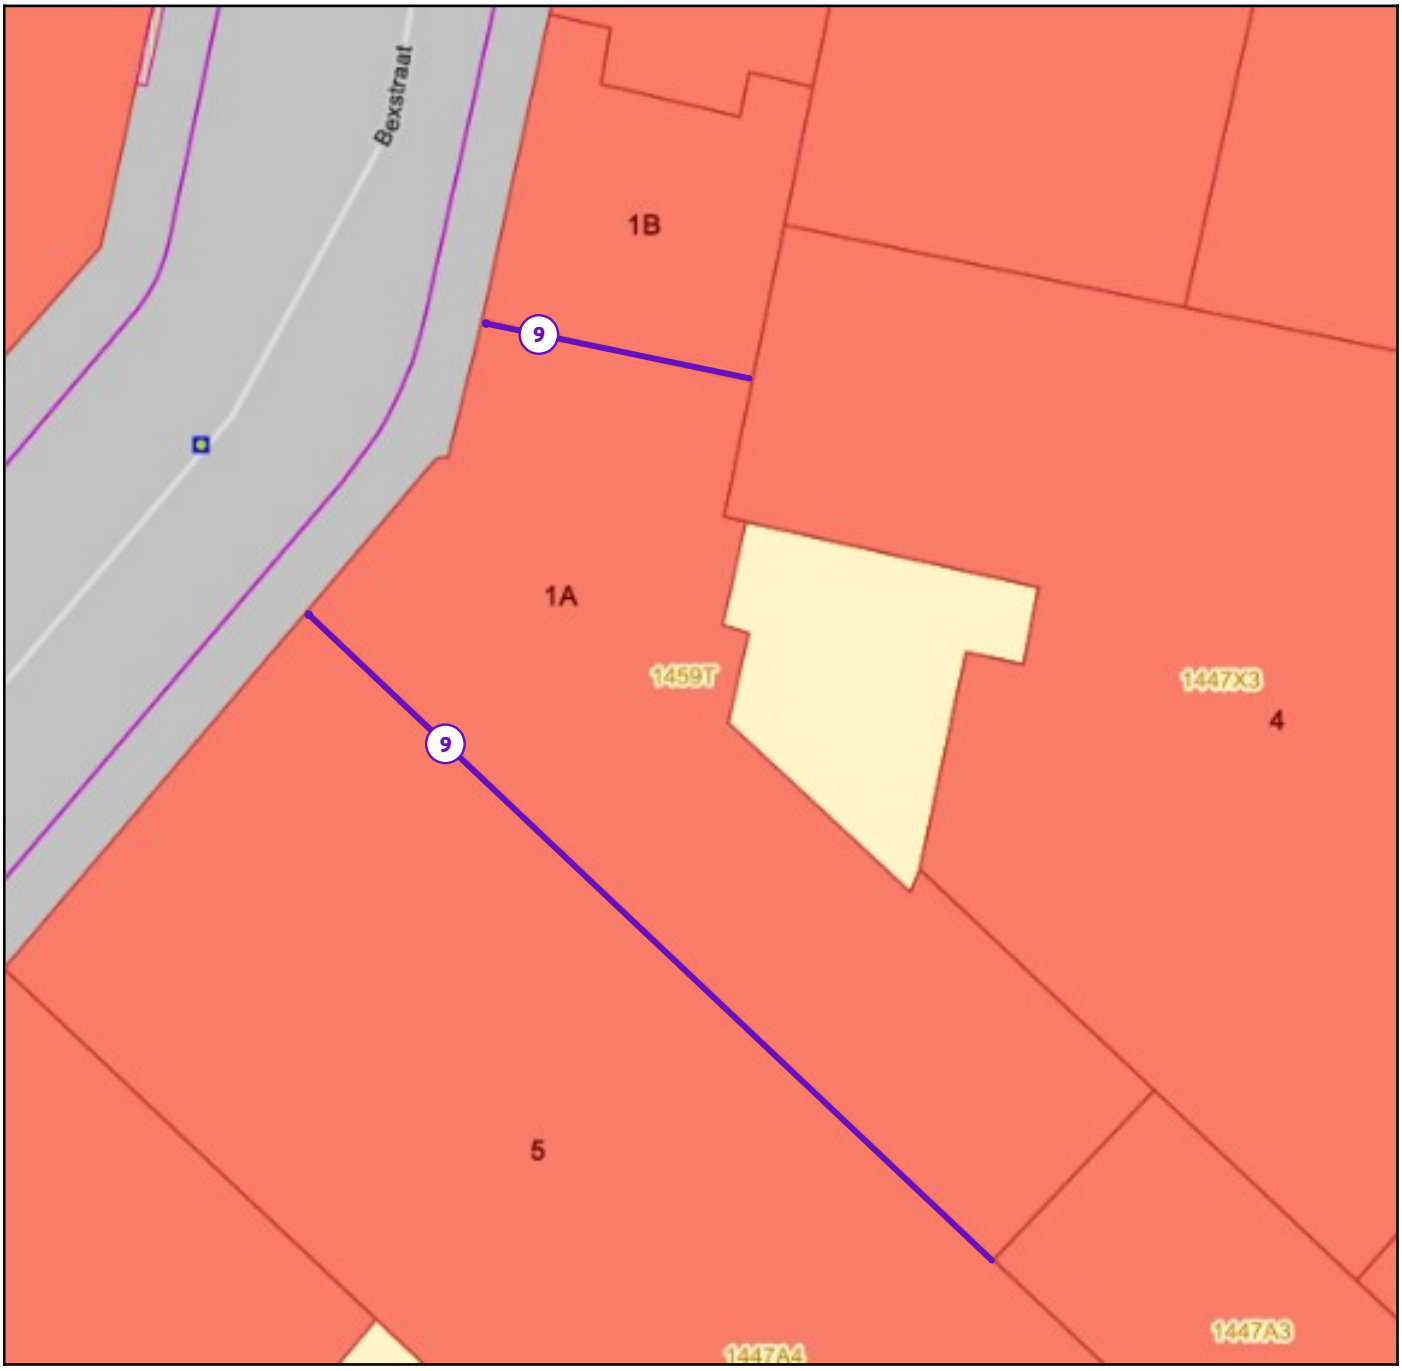
# Plan 2.1: Vaststellingen buiten de constructies

| Beschrijving | Type | Actie |
|---|---|---|
| 9. Gevelleien aanpalende muren buren | Advies | - |

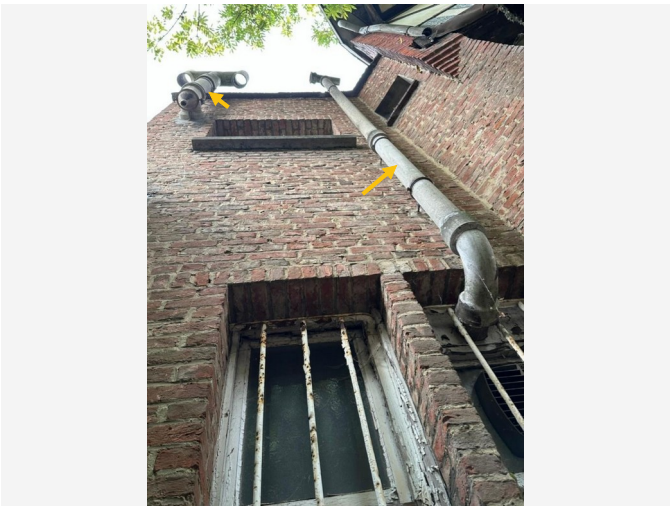
# Fiche 2: Asbestcementen verluchtingsbuis gevel

| **Eindbeoordeling materiaalrisico** | Verhoogd materiaalrisico en/of verhoogde kans op vezelvrijgave |

| **Asbestsoort (vezeltype)** | Crocidoliet aanwezig |
| **Toestand van het materiaal** | Matig beschadigd, matig verweerd |

| **Beschrijving** | Asbestcementen verluchtingsbuis gevel |
| **Asbestmateriaal** | Buis, koker, leiding, pijp, doorvoer |

Verwijderen

- Zorg voor een veilig beheer. Vermijd het beschadigen van het asbestmateriaal. Controleer de toestand jaarlijks op wijzigingen.

- Eenvoudige handelingen: mag via doe-het-zelf of door werknemer(s) met opleidingsattest eenvoudige handelingen
  De toepassing is hechtgebonden en eenvoudig bereikbaar. Probeer het asbest niet te breken of te beschadigen.

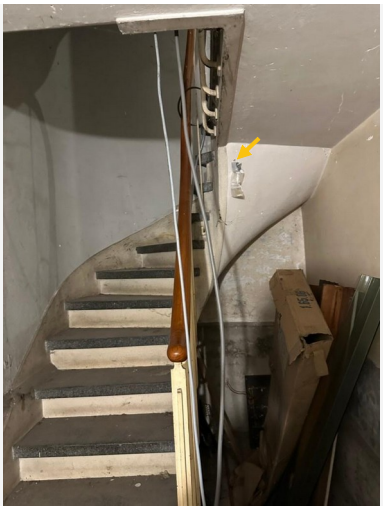
# Fiche 13: Pleister trappenhal

Geen asbest
