Asbestinventarisattest

Bexstraat 1A/1, 2018 Antwerpen

Attestnummer : **20251031-000859.000**
Uitgegeven op : **31.10.2025**
Geldig tot : **31.10.2035**

Asbestveilig (maar niet asbestvrij)

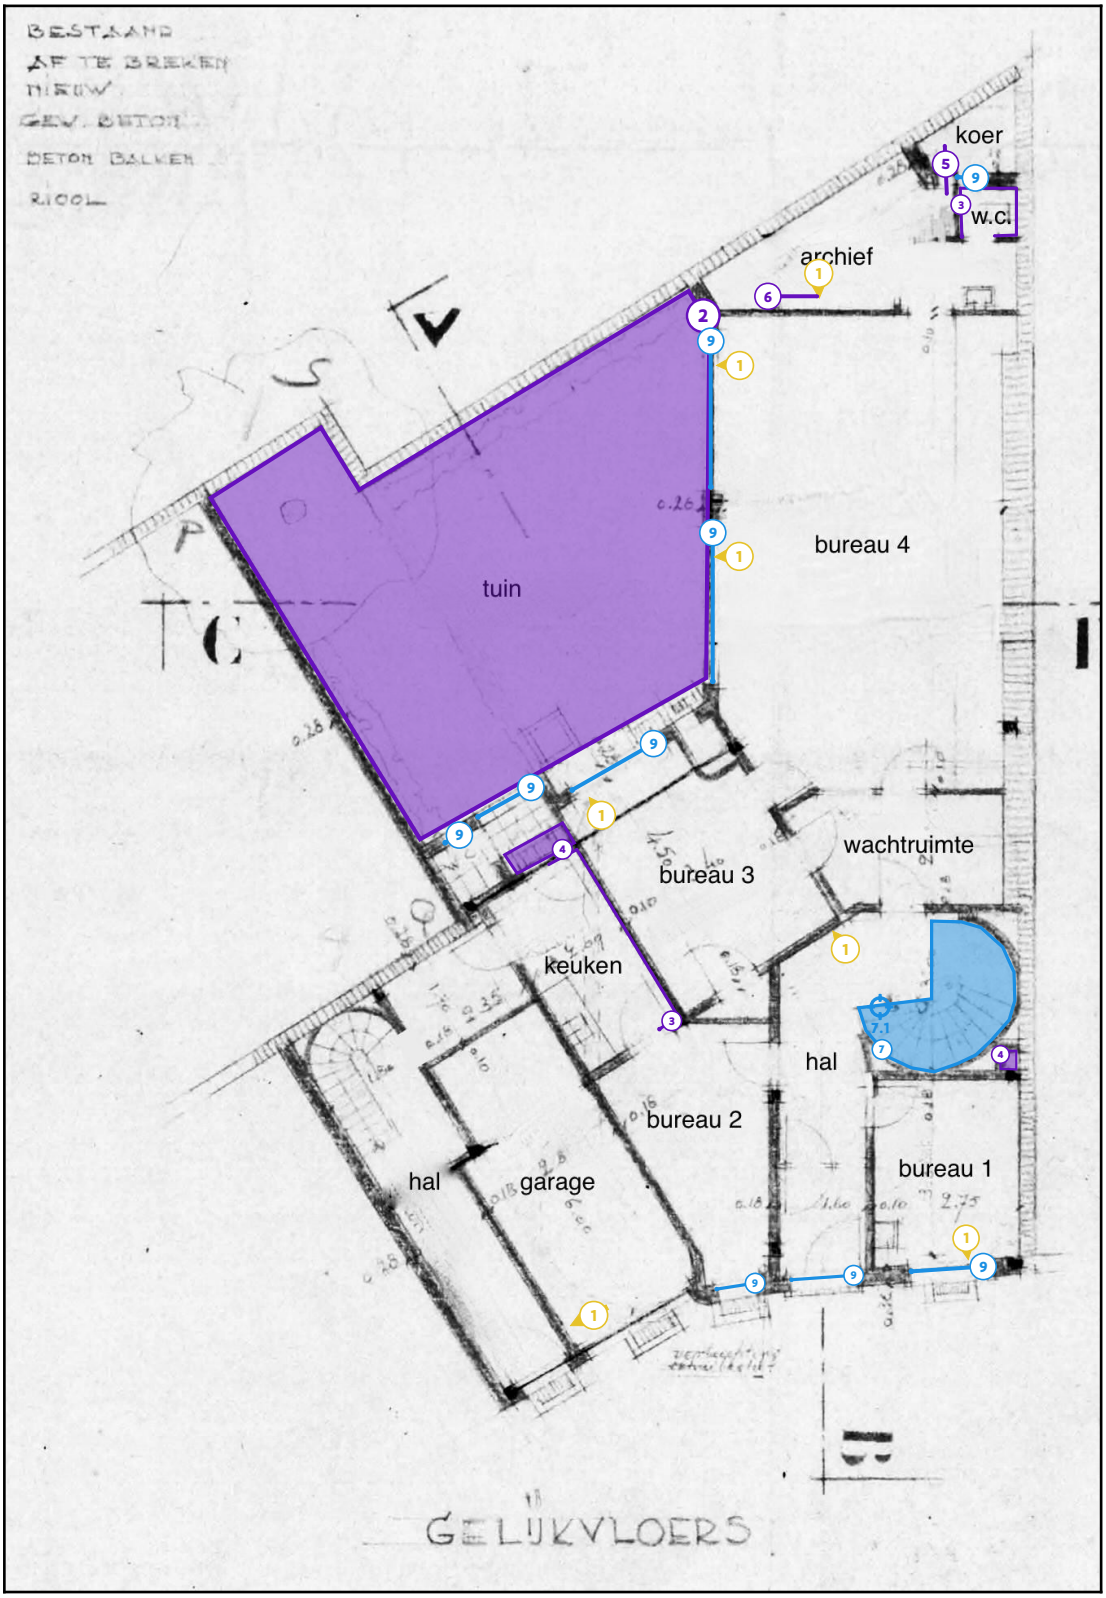
Plan 1.1: bureau gelijkvloers

1. Radiatorknop verwarming	Asbestmateriaal	Zorgvuldig beheren
2. Tuin	Beperking	-
3. Tegellijm faiencetegels en plinten	Advies	-
4. Technische schachten	Advies	-
5. Asbestcementen verluchtingsbuis	Advies	-
6. Pakkingen radiatoren	Advies	-
7. Bekleding trap	Geen asbest	-
7.1 Code: MM06	Puntmonster	-
9. Mastiek ramen/deuren	Geen asbest	-

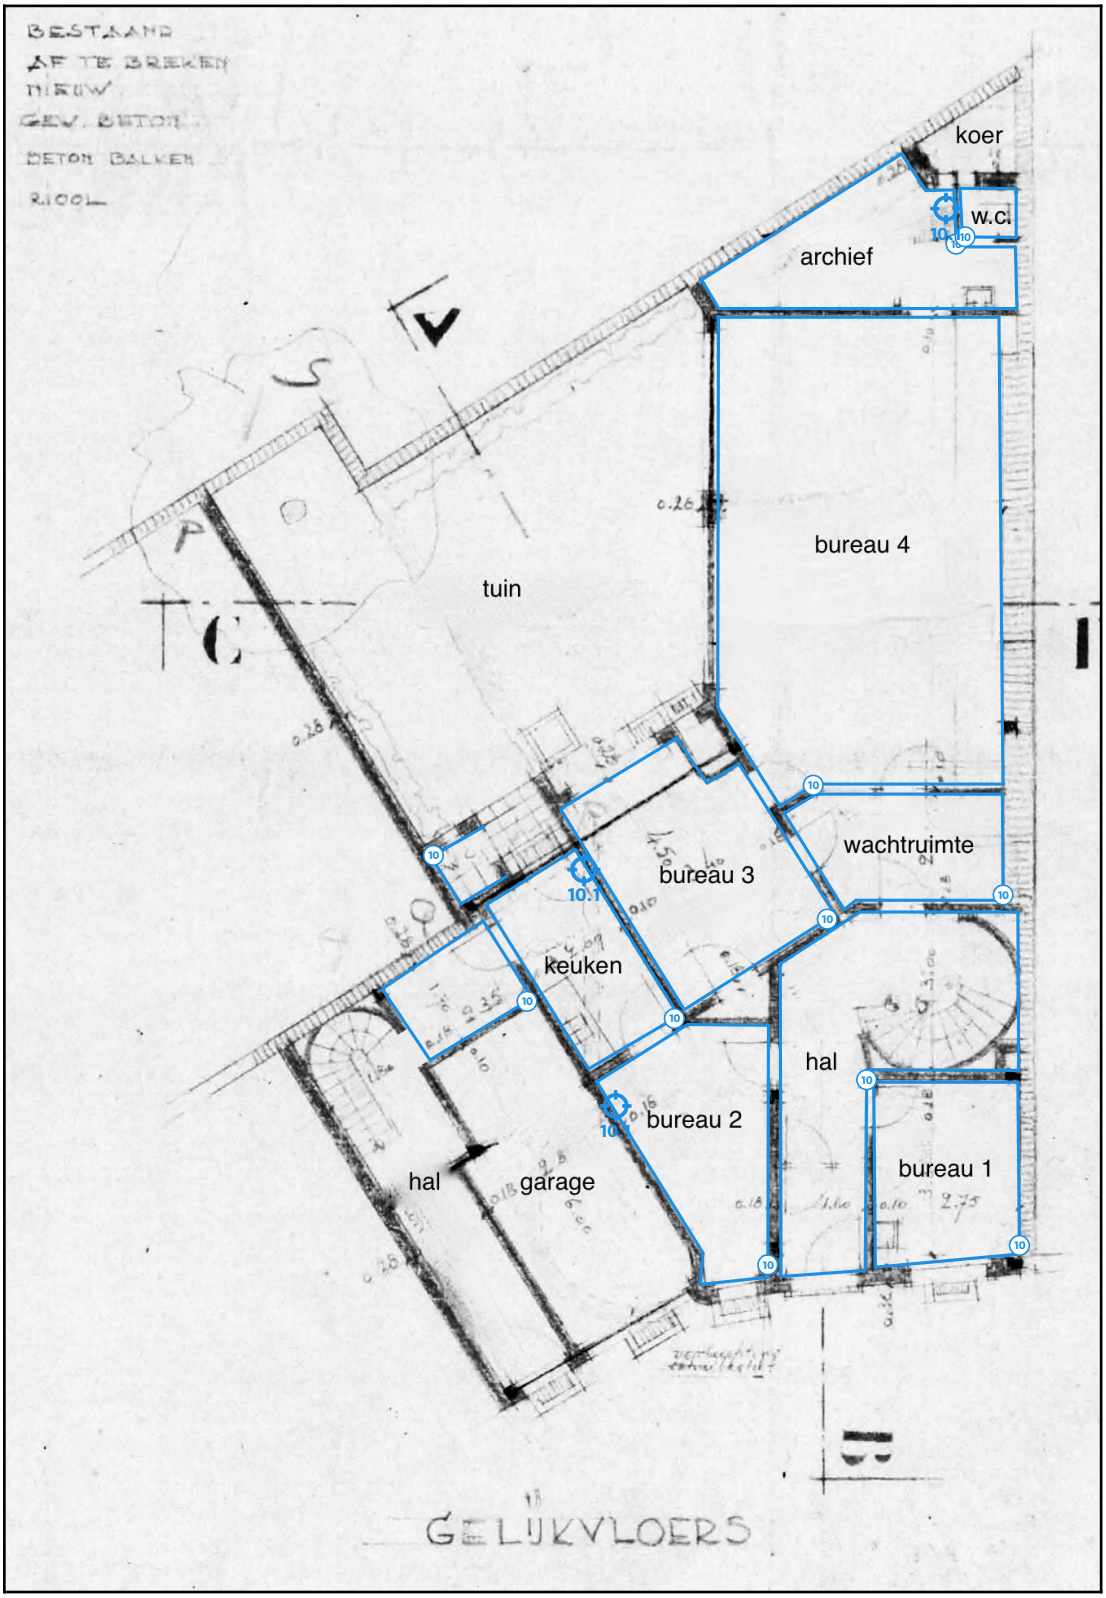
Plan 1.2: bureau gelijkvloers muurpleister

10. Muurpleister	Geen asbest	-
10.1 Code: MM01	Mengmonster	-

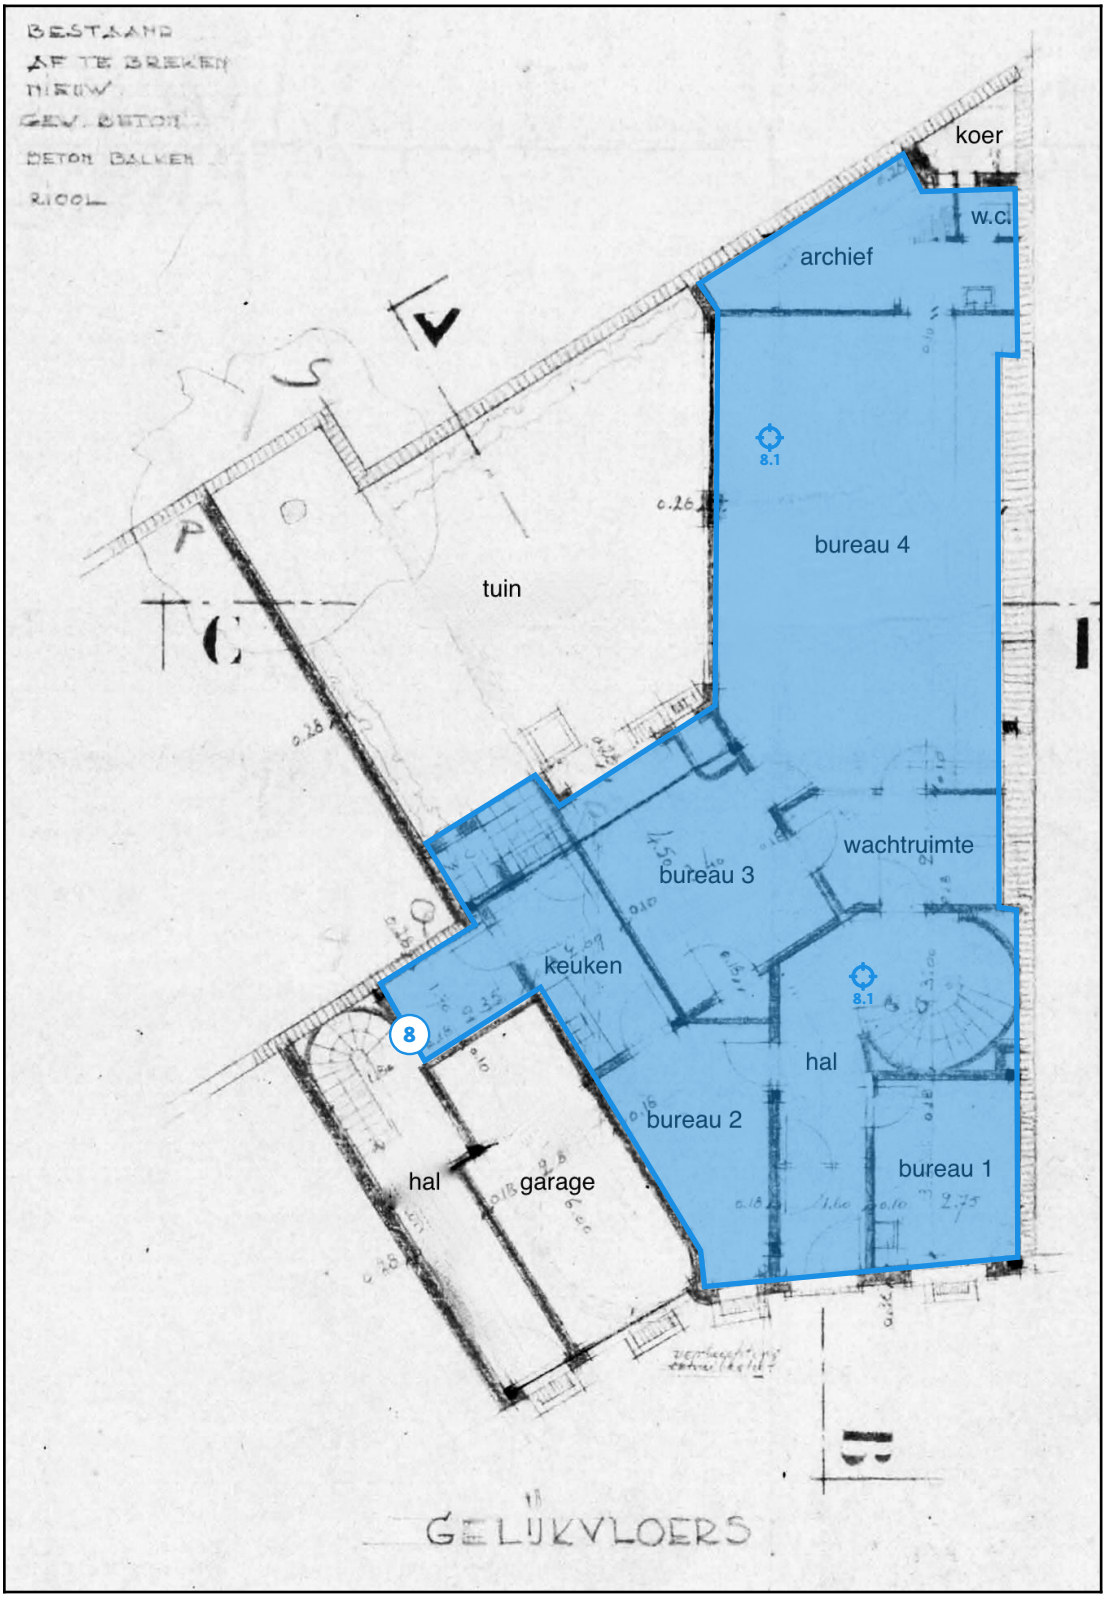
Plan 1.3: bureau gelijkvloers plafond

8. Plafondpleister	Geen asbest	-
8.1 Code: MM02	Mengmonster	-

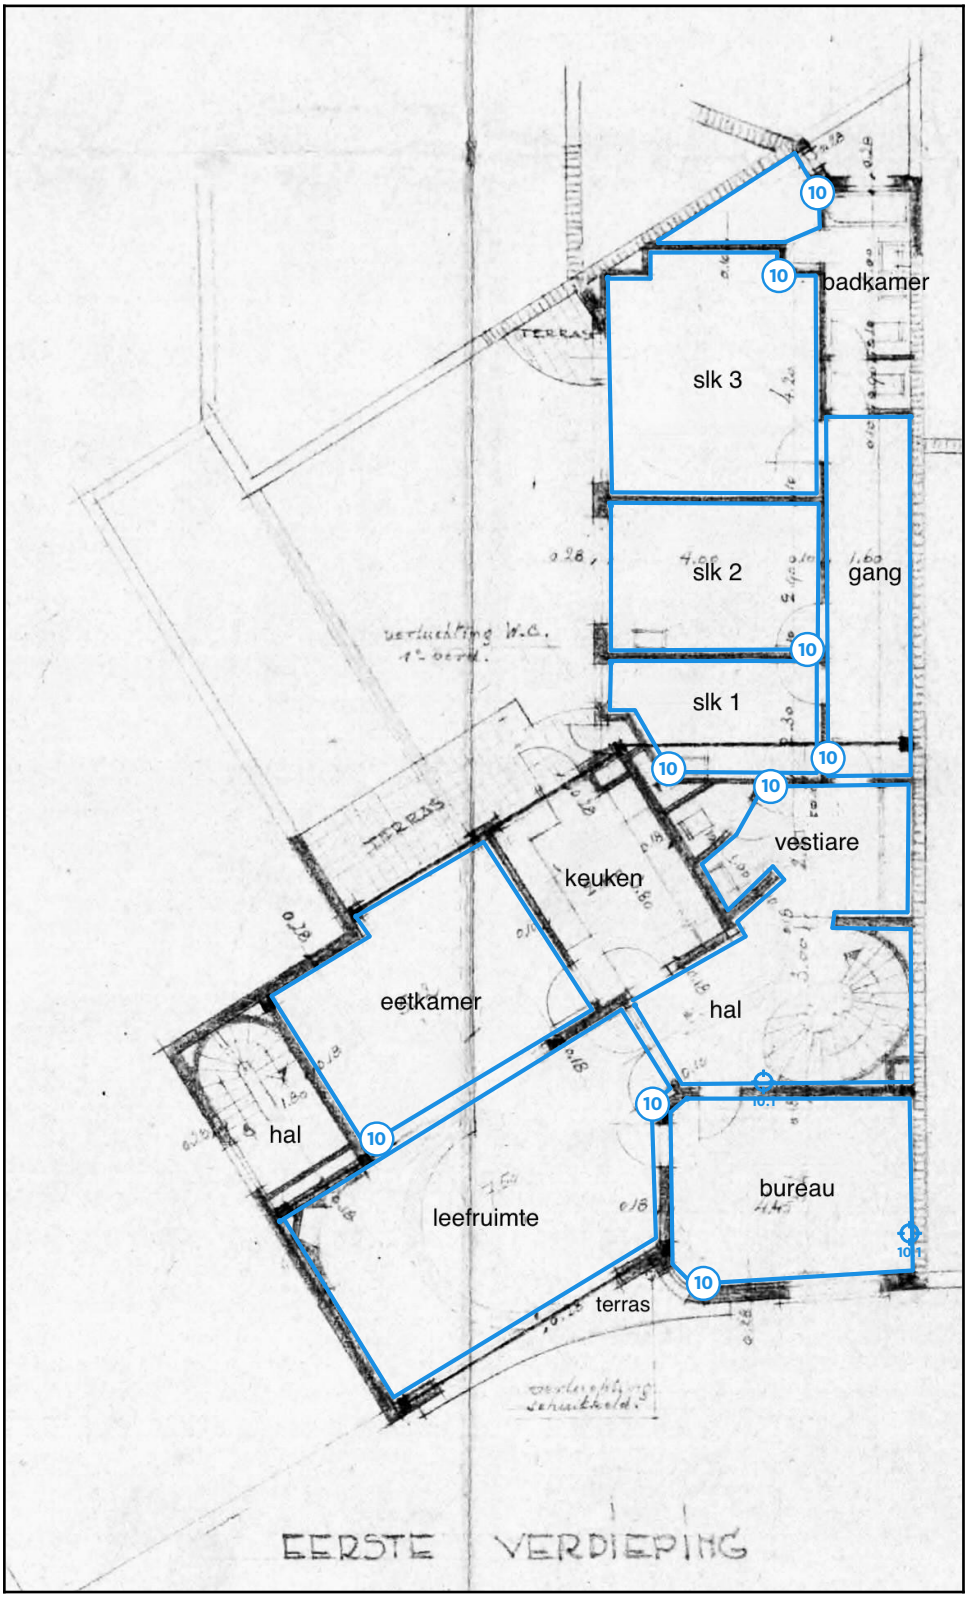
Plan 1.5: appartement eerste verdieping muurpleister

10. Muurpleister	Geen asbest	-
10.1 Code: MM01	Mengmonster	-

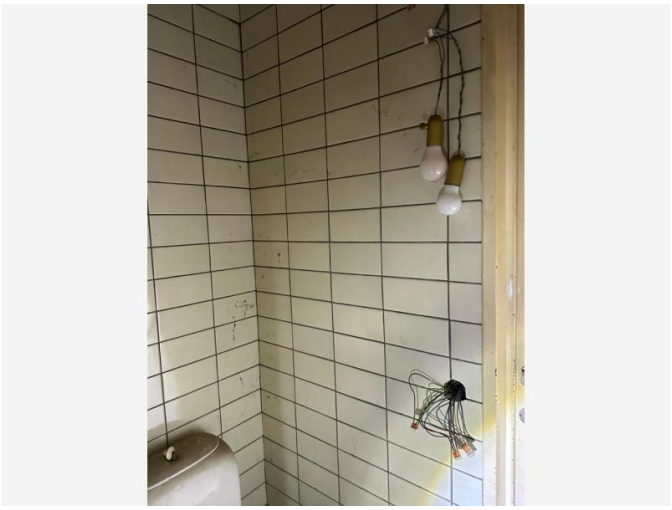
Fiche 3: Tegellijm faiencetegels en plinten

De lijm achter de faiencetegels en plinten kan asbesthoudend zijn. Verwijdering of renovatie brengt stofvorming met zich mee. Het is raadzaam eerst een destructieve staalname te laten uitvoeren door een asbestdeskundige om na te gaan of deze lijm daadwerkelijk asbesthoudend is. Indien asbesthoudend dient deze toepassing verwijderd te worden in hermetische zone door een erkend asbestverwijderaar.

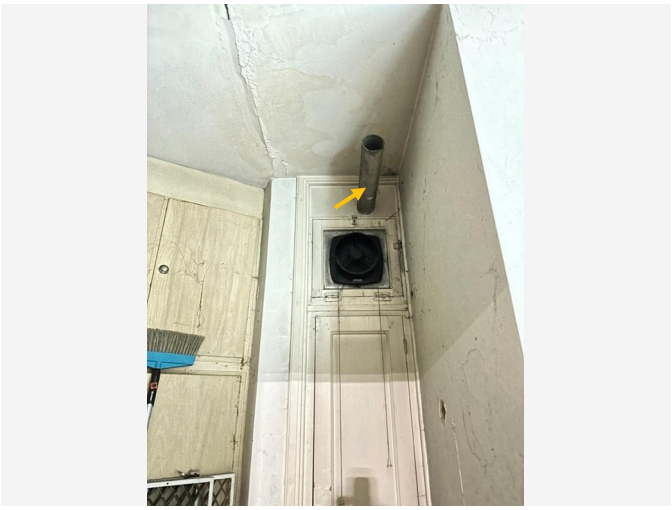
Fiche 5: Asbestcementen verluchtingsbuis

Deze asbesthoudende buizen zijn terug te vinden in de archiefruimte (gelijkvloers) en de badkamer (1e verdieping) maar behoren in de regel tot de gemeenschappelijke delen.

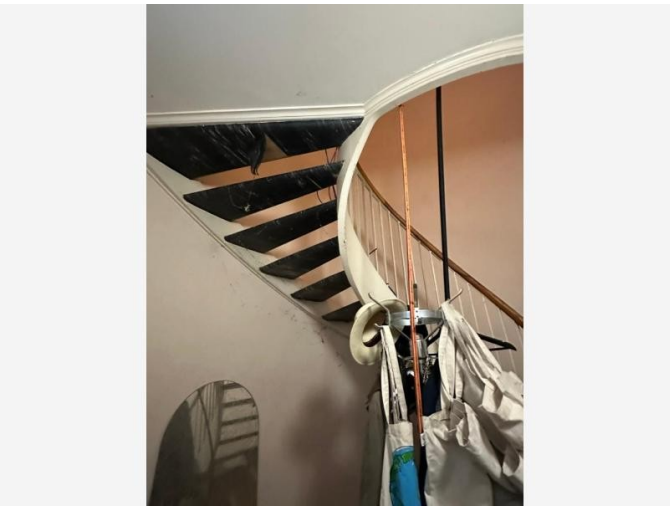
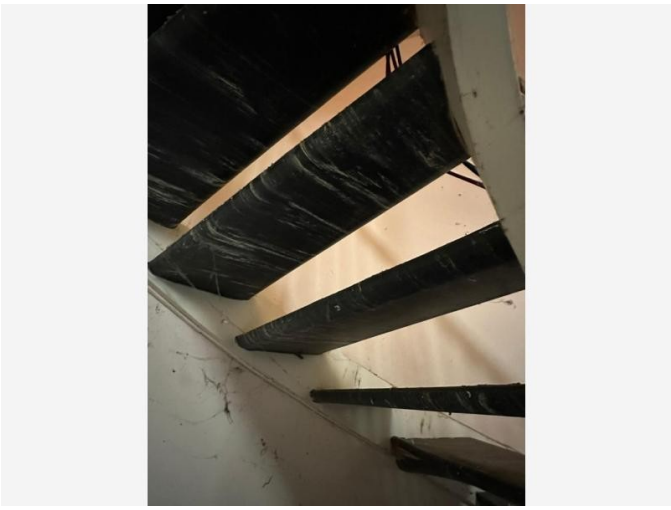
Fiche 7: Bekleding trap

Geen asbest

#	Type	Referentie	Resultaat
7.1	Puntmonster	MM06	Geen asbest

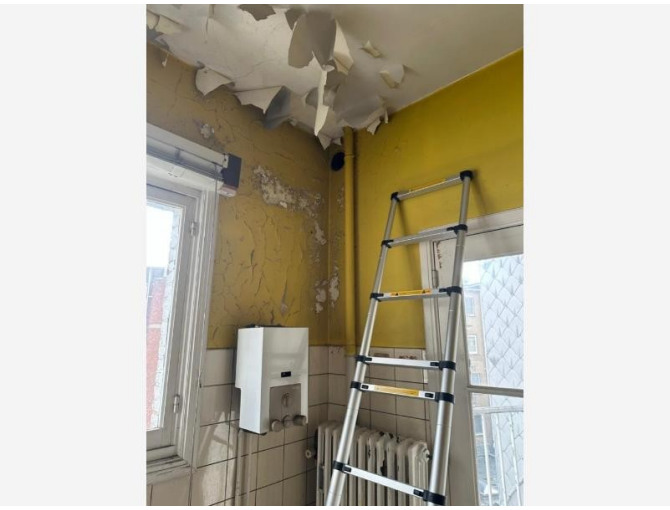
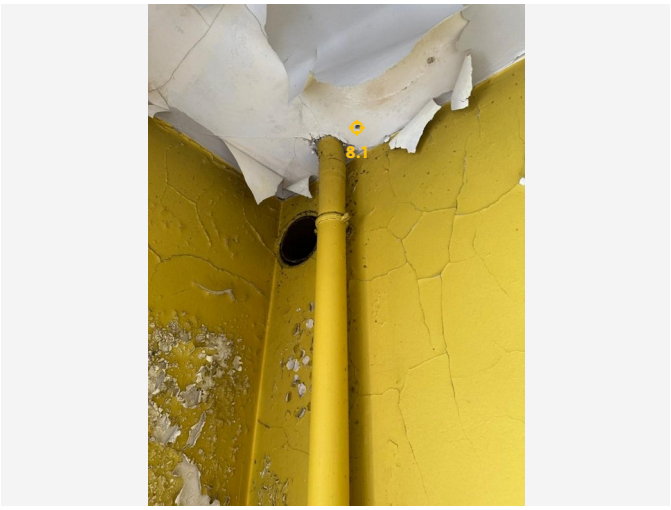
Fiche 8: Plafondpleister

Geen asbest

#	Type	Referentie	Resultaat
8.1	Mengmonster	MM02	Geen asbest

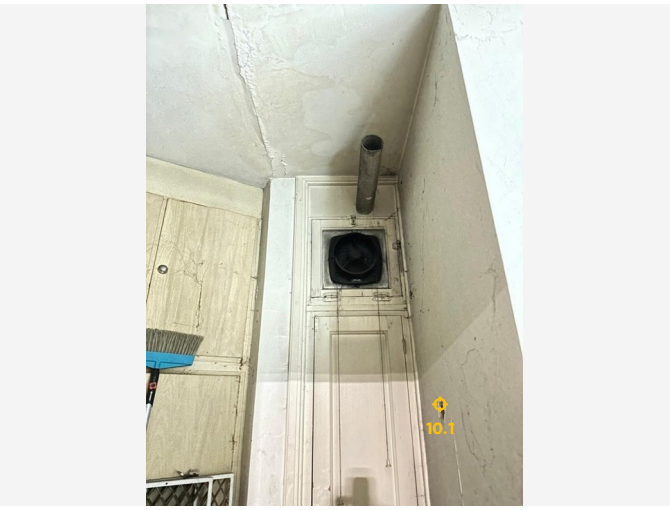
Fiche 10: Muurpleister

Geen asbest

#	Type	Referentie	Resultaat
10.1	Mengmonster	MM01	Geen asbest
