Asbestinventarisattest

Bexstraat 1A/2, 2018 Antwerpen

Attestnummer : **20251031-000862.000**
Uitgegeven op : **31.10.2025**
Geldig tot : **31.10.2035**

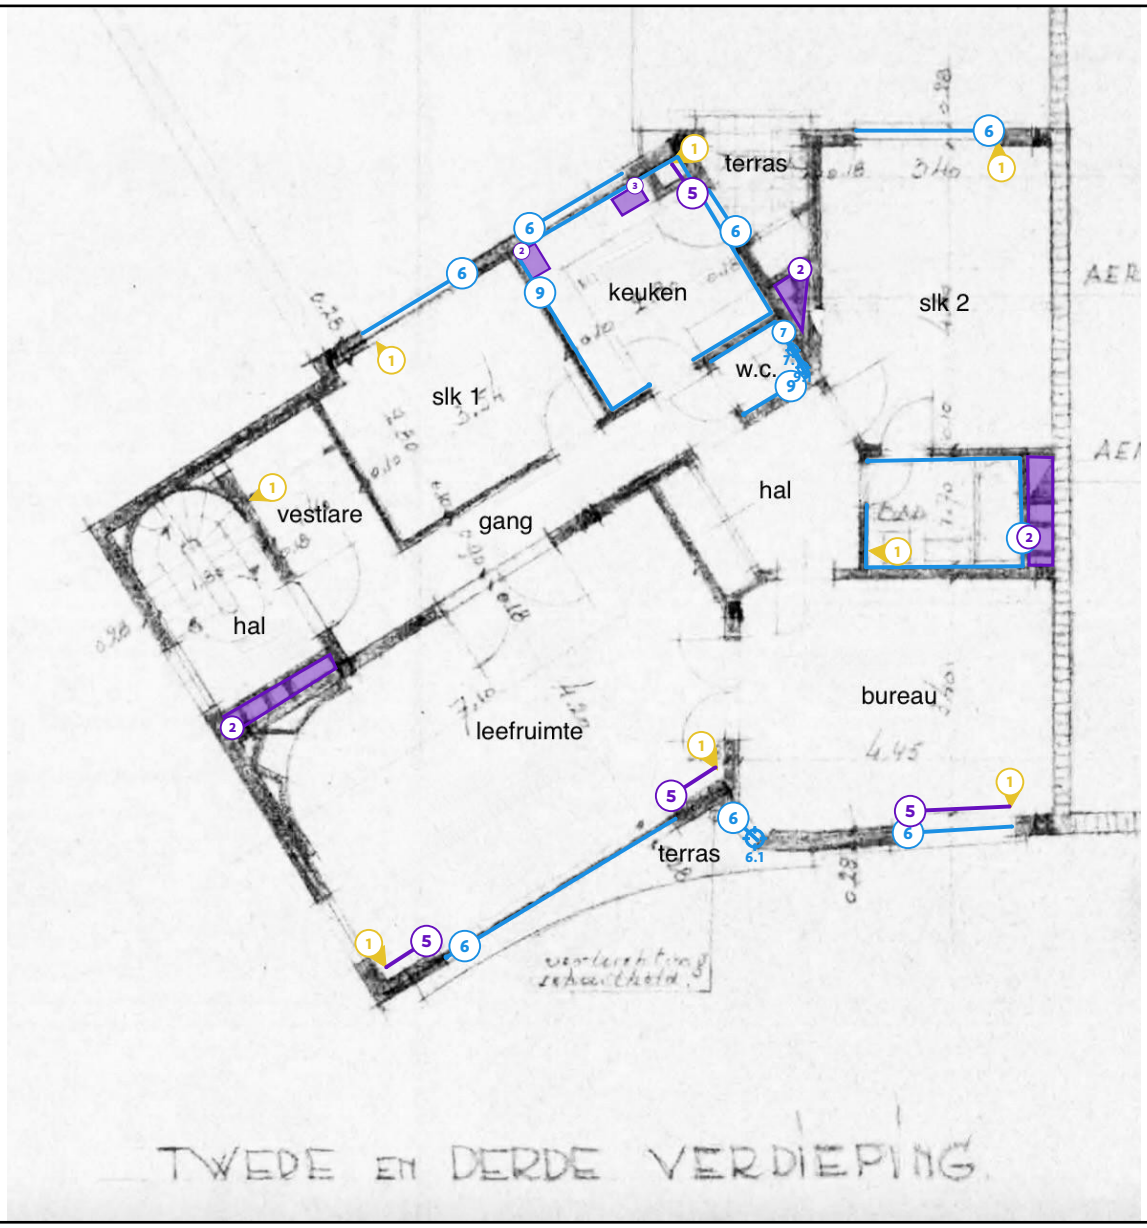
Plan 1.1: appartement 2e verdieping

Beschrijving	Type	Actie
1. Radiatorknop verwarming	Asbestmateriaal	Zorgvuldig beheren
2. Technische schachten	Advies	-
3. Oude boiler	Advies	-
5. Pakkingen radiatoren	Advies	-
6. Mastiek ramen/deuren	Geen asbest	-

6.1 Code: MM04	Puntmonster	-
7. Bitumen achter plinten toilet	Geen asbest	-
7.1 Code: MM05	Puntmonster	-
9. Lijmlaag faience tegels en plinten	Geen asbest	-
9.1 Code: MM03	Mengmonster	-

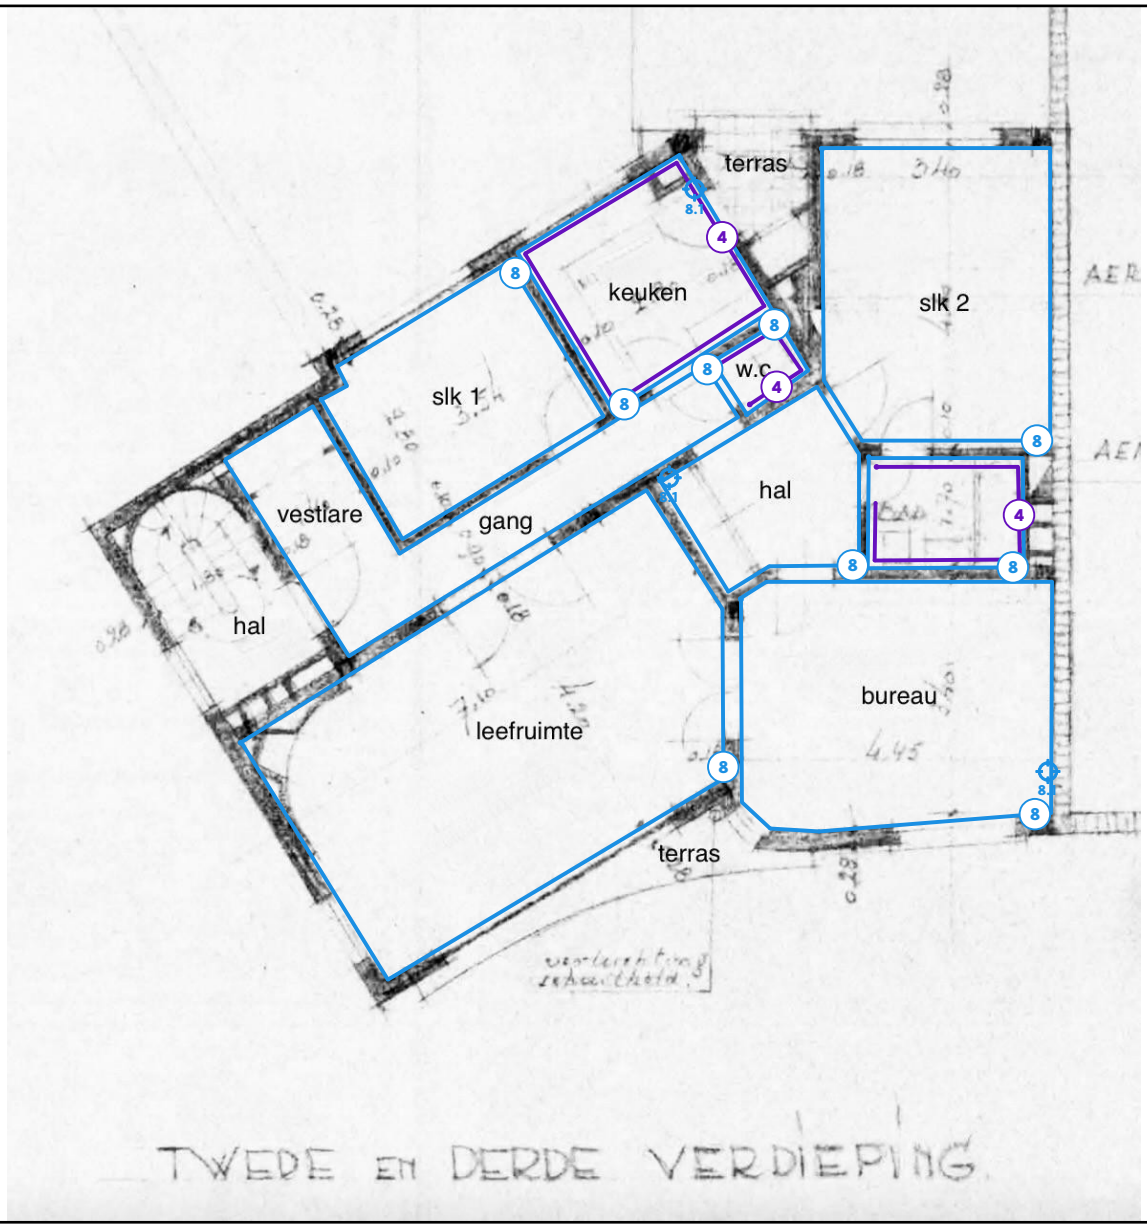
Plan 1.2: appartement 2e verdieping muurpleister

Beschrijving	Type	Actie
4. Lijmlaag faience tegels en plinten	Advies	-
8. Muurpleister	Geen asbest	-
8.1 Code: MM01	Mengmonster	-

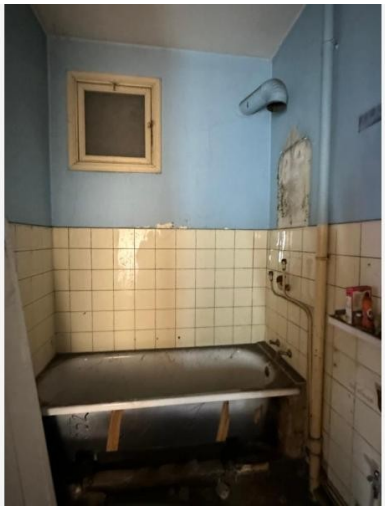
Fiche 4: Lijmlaag faience tegels en plinten

De lijm achter de faiencetegels en plinten kan asbesthoudend zijn. Verwijdering of renovatie brengt stofvorming met zich mee. Het is raadzaam eerst een destructieve staalname te laten uitvoeren door een asbestdeskundige om na te gaan of deze lijm daadwerkelijk asbesthoudend is. Indien asbesthoudend dient deze toepassing verwijderd te worden in hermetische zone door een erkend asbestverwijderaar.

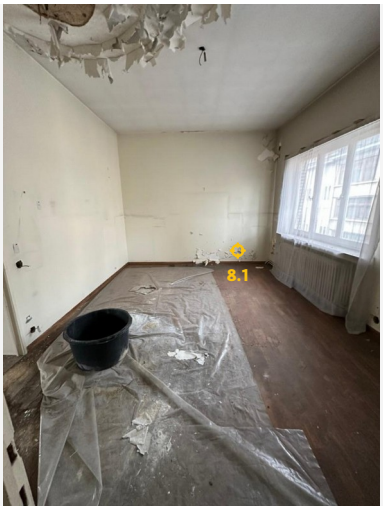
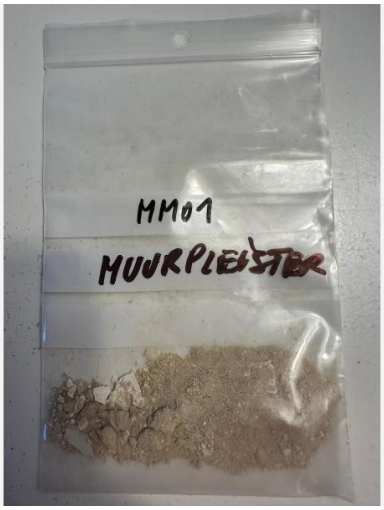
Fiche 8: Muurpleister

Geen asbest

#	Type	Referentie	Resultaat
8.1	Mengmonster	MM01	Geen asbest

Beschrijving	Muurpleister
Omgeving	Binnen
Primaire drager	Binnenwand
Bindmiddel van materiaal	Gips - kalk
Gebondenheid op basis van bindmiddel	Niet-hechtgebonden
Hoeveelheid (oppervlakte - dikte - aantal)	• 200,00 m^2 - 1,00 cm - 1 stuk
Totaal volume	2,00 m^3
Identificatiemethode	Vaststelling met monstername
Destructieve handeling voor identificatie	Nee
Opmerking	De hoeveelheid is slechts een schatting.
