Asbestinventarisattest

Bexstraat 1A/3, 2018 Antwerpen

Attestnummer : **20251031-000863.000**
Uitgegeven op : **31.10.2025**
Geldig tot : **31.10.2035**

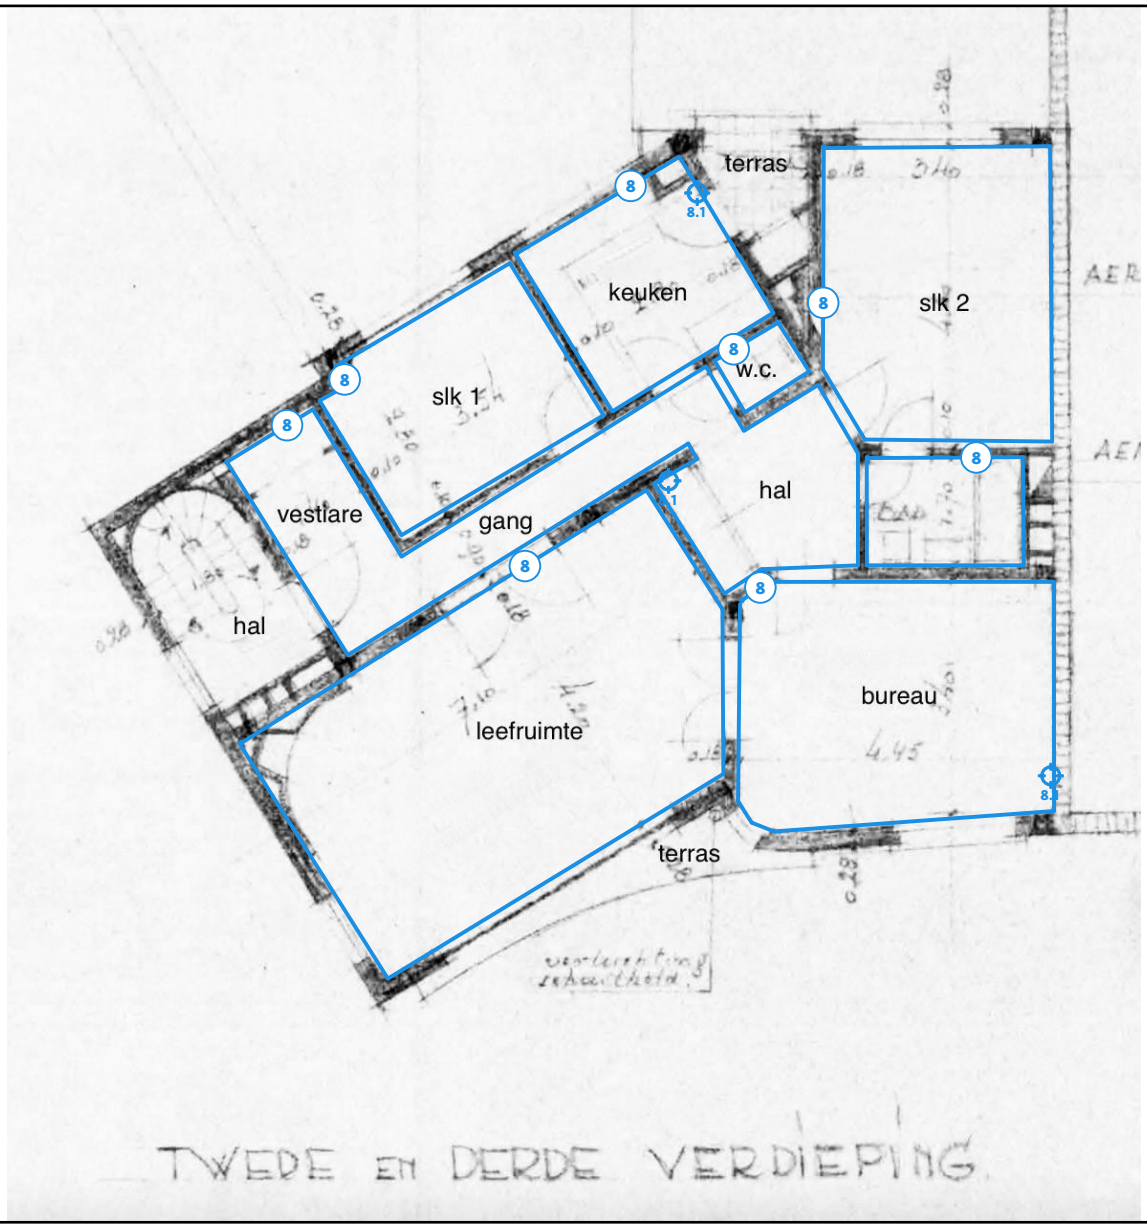
Plan 1.2: appartement derde verdieping muurpleister

Beschrijving	Type	Actie
8. Muurpleister	Geen asbest	-
8.1 Code: MM01	Mengmonster	-

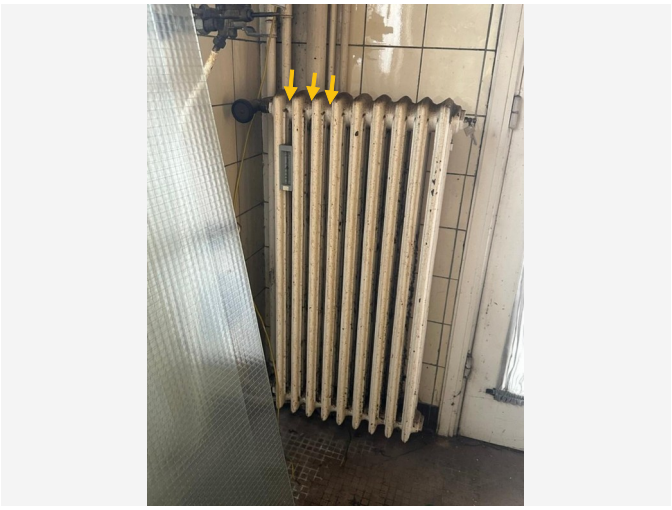
Fiche 4: Pakkingen radiatoren

Vaak bevinden er zich tussen de lamellen aan de binnenkant van dit type radiator asbesthoudende dichtingen. Deze zijn niet zichtbaar zonder demontage. De pakkingen zijn asbestverdacht. Voer bij vervanging de radiatoren in zijn geheel af.

Bij leidingen daterend van vóór 2001 is de kans groot dat er afdichtkoorden en pakkingen met asbest in verwerkt zitten. Deze pakkingen zijn asbestverdacht.
