Asbestinventarisattest

Isabellalei 115, 2018 Antwerpen

Attestnummer : **20251031-000849.000**
Uitgegeven op : **31.10.2025**
Geldig tot : **31.10.2035**

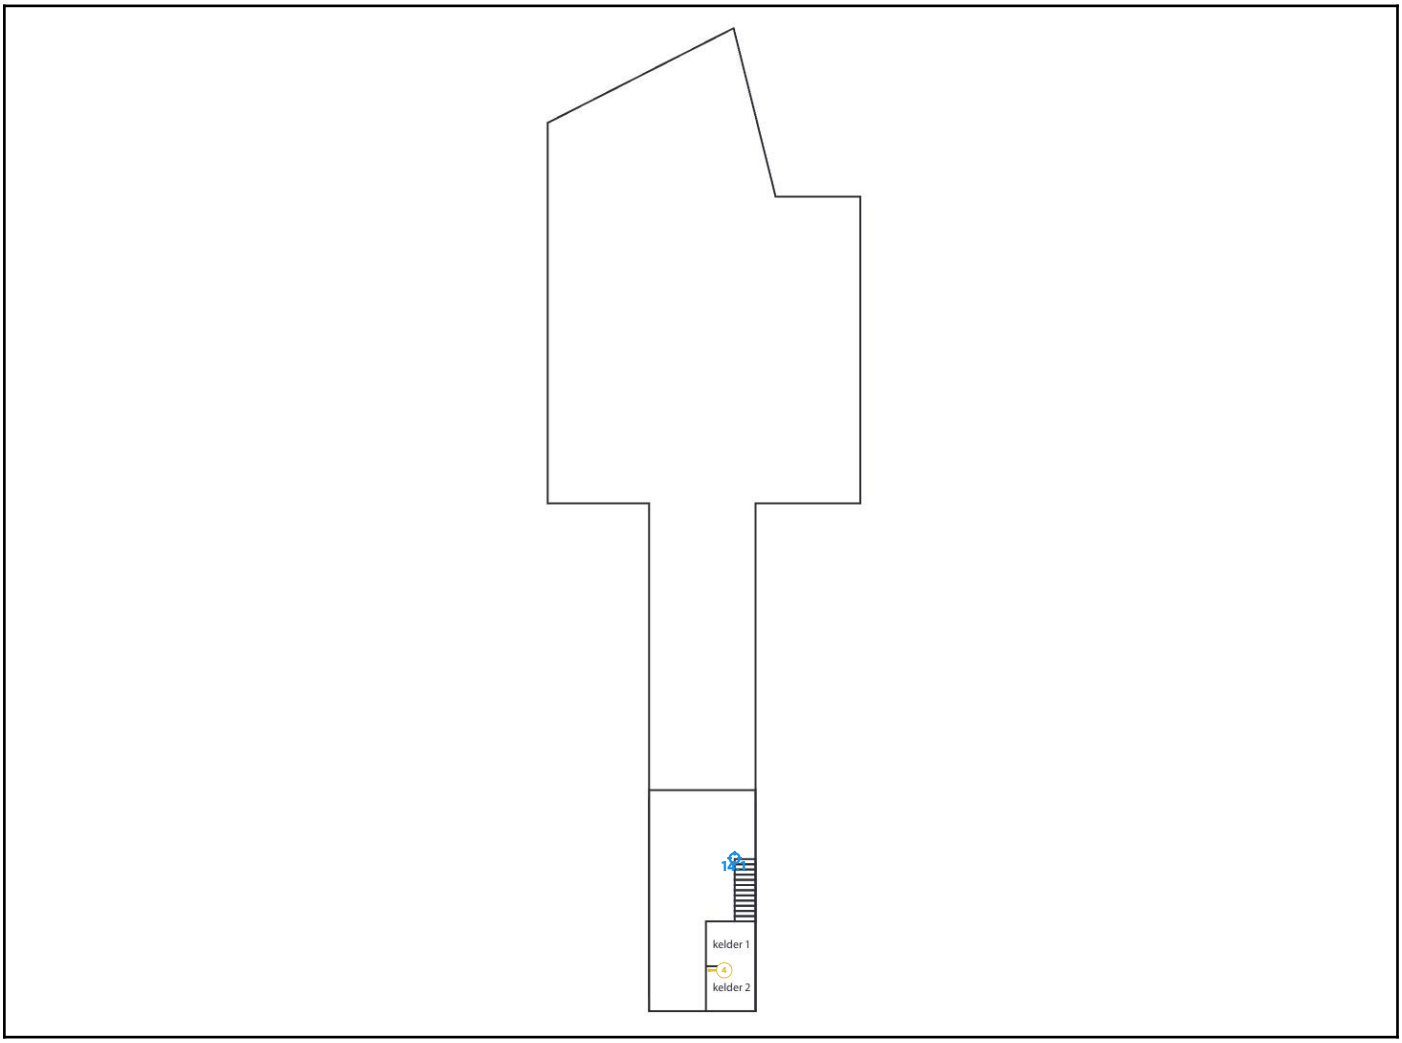
Plan 1.1: Kelder

Beschrijving	Type	Actie
4. Bakelieten zekeringskast kelder	Asbestmateriaal	Zorgvuldig beheren
14. Muurpleister magazijn (cement)	Geen asbest	-
14.1 Code: MM06	Mengmonster	-

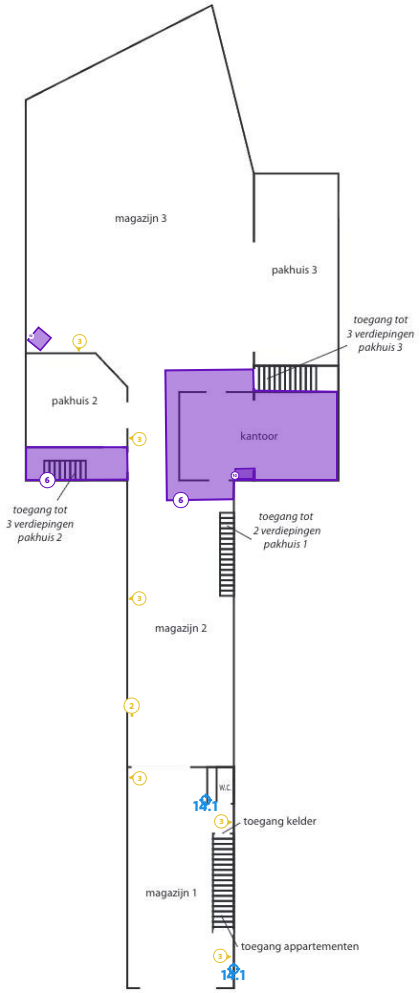
Plan 1.2: Gelijkvloers

Beschrijving	Type	Actie
2. Asbestcementen afvoerbuis magazijn	Asbestmateriaal	Zorgvuldig beheren
3. Bakelieten schakelaars, verdeeldozen, etc.	Asbestmateriaal	Zorgvuldig beheren
6. Pakhuis 1, pakhuis 2, pakhuis 3 en bureau	Beperking	-
10. Oude ruimteverwarming magazijn	Advies	-
14. Muurpleister magazijn (cement)	Geen asbest	-
14.1 Code: MM06	Mengmonster	-

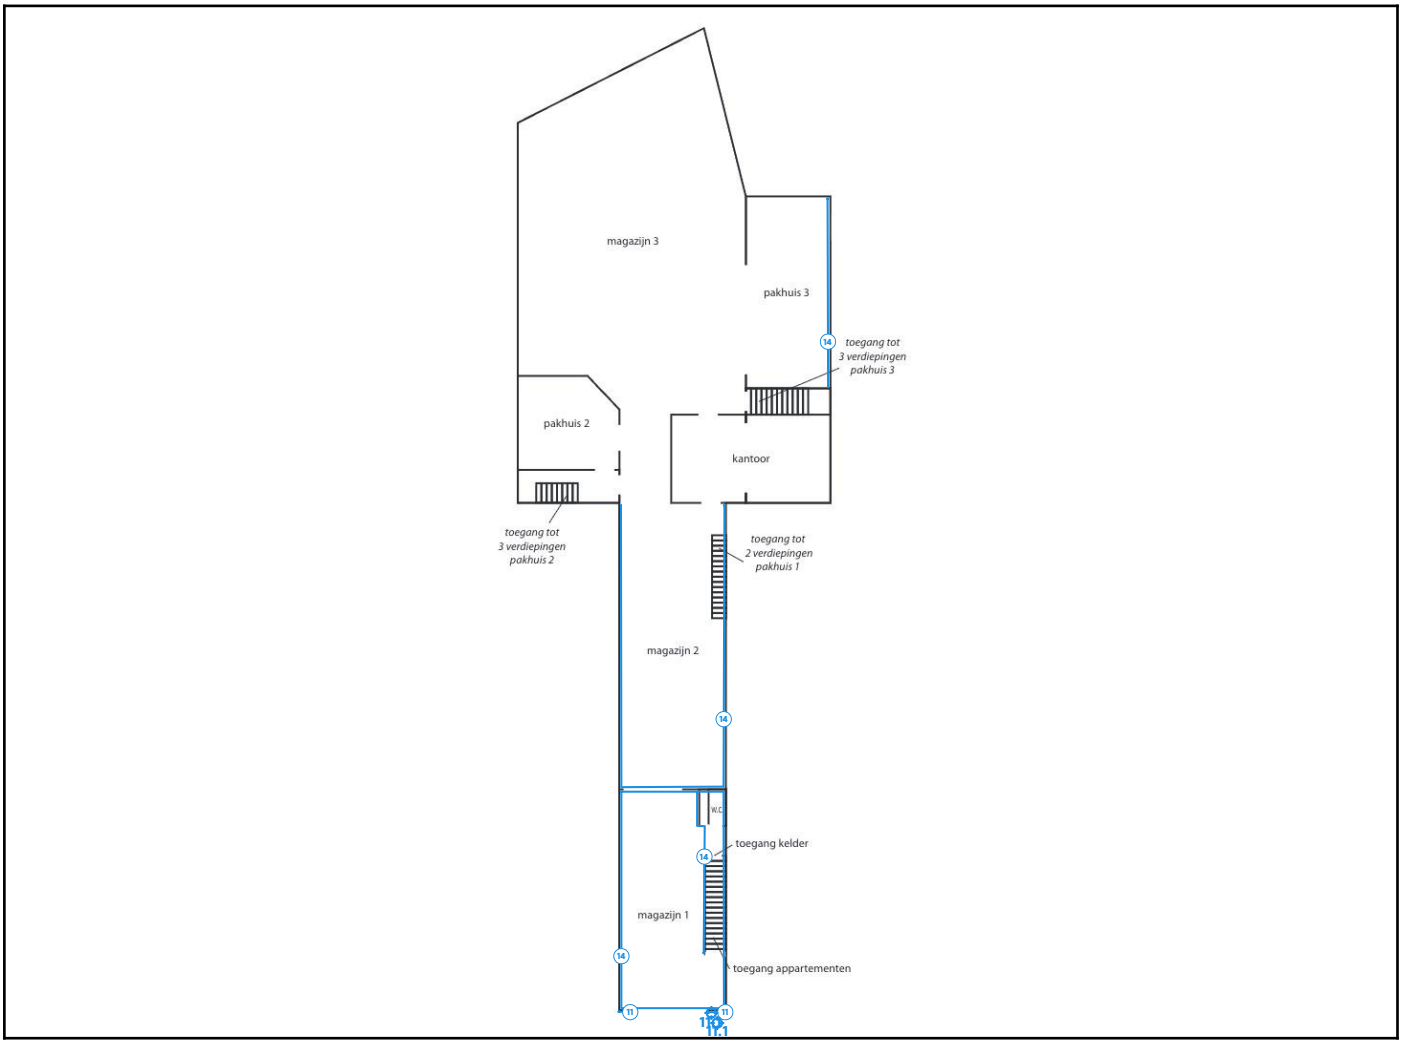
Plan 1.3: Gelijkvloers muurpleister

Beschrijving	Type	Actie
11. crepi buitengevel	Geen asbest	-
11.1 Code: MM05	Mengmonster	-
14. Muurpleister magazijn (cement)	Geen asbest	-

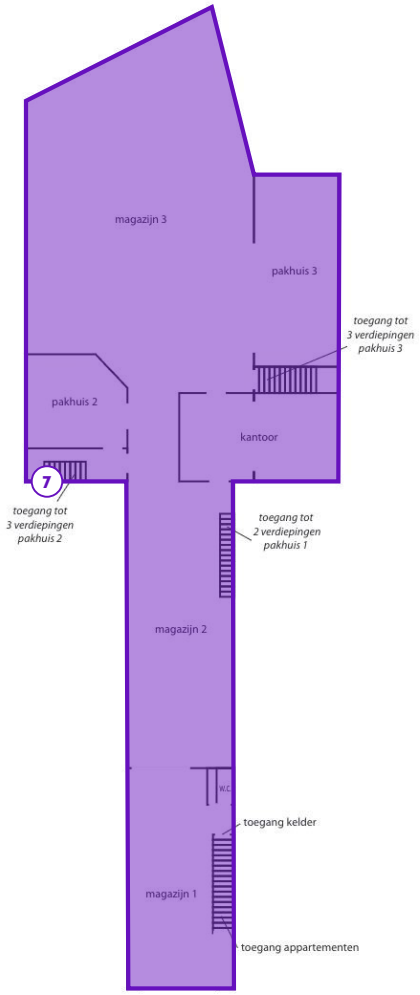
Plan 1.4: Gelijkvloers plafonds

Beschrijving	Type	Actie
7. Plafond magazijn	Beperking	-

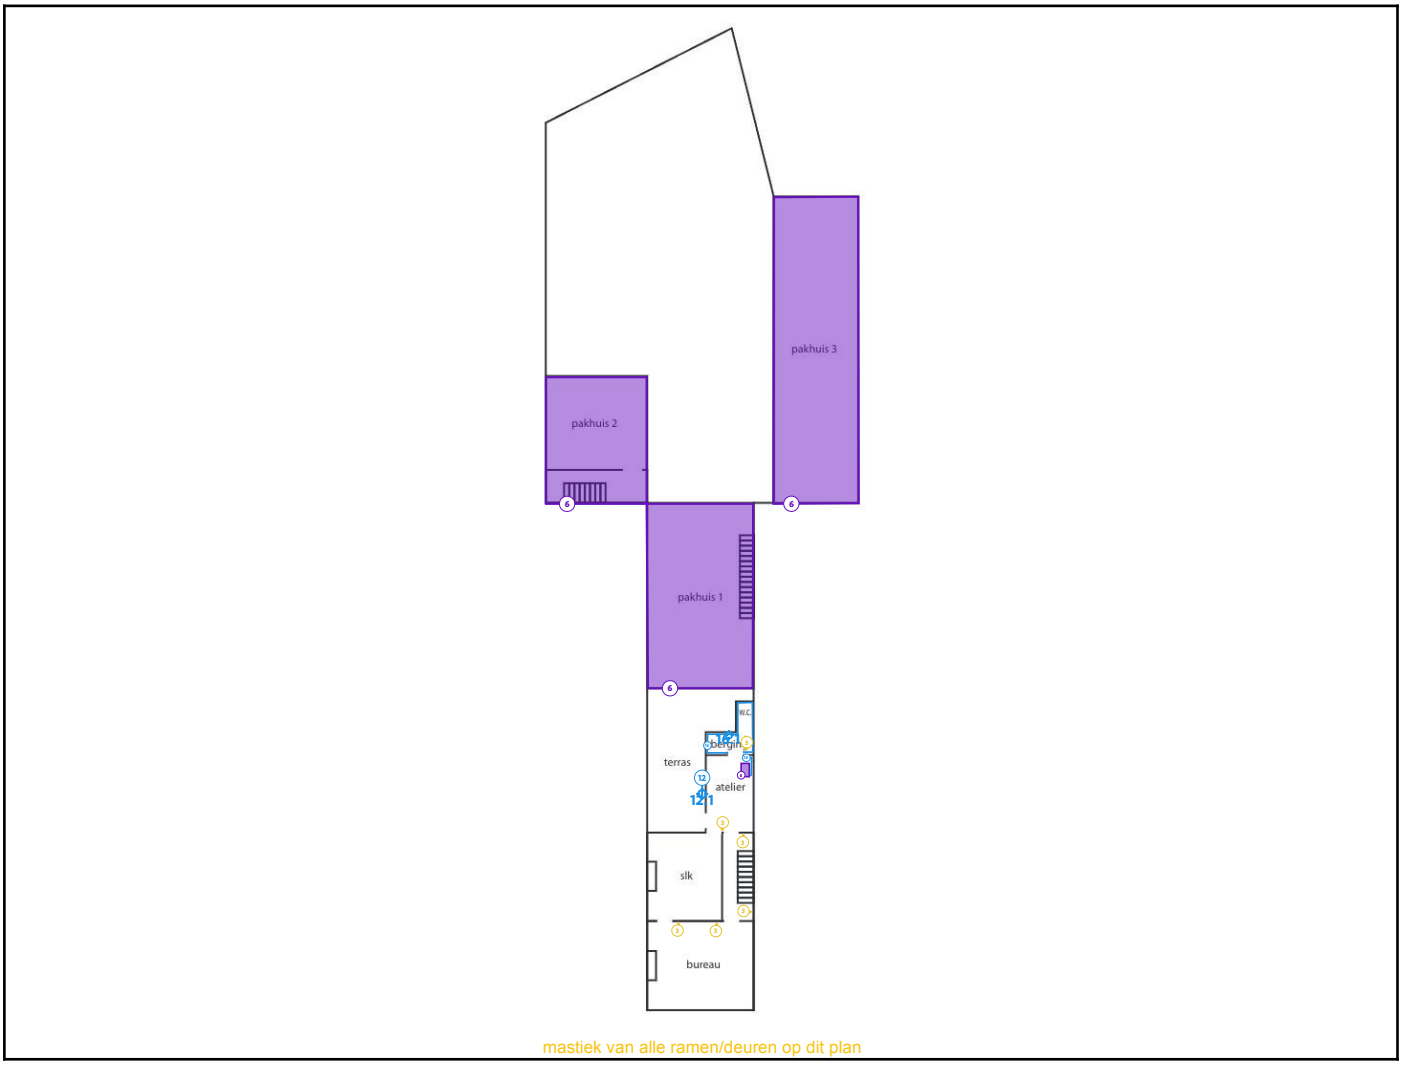
Plan 1.5: 1e verdieping

Beschrijving	Type	Actie
3. Bakelieten schakelaars, verdeeldozen, etc.	Asbestmateriaal	Zorgvuldig beheren
6. Pakhuis 1, pakhuis 2, pakhuis 3 en bureau	Beperking	-
8. CV-ketels woning	Advies	-
12. Mastiek ramen/deuren	Geen asbest	-
12.1 Code: MM04	Puntmonster	-
16. Tegellijm faiencetegels	Geen asbest	-
16.1 Code: MM03	Puntmonster	-

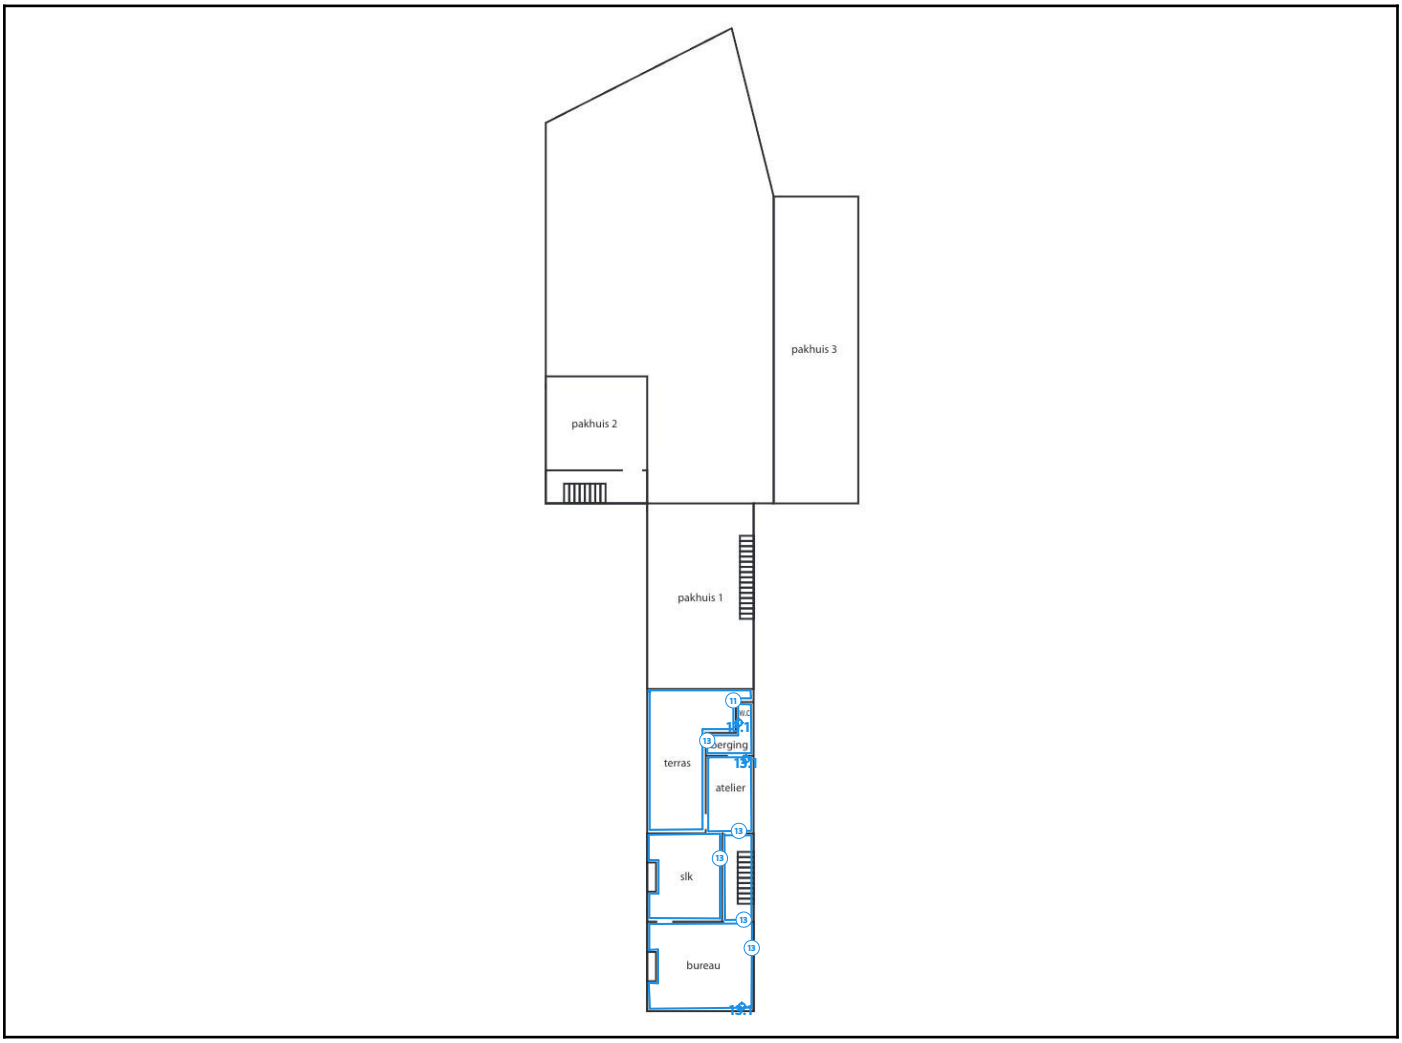
Plan 1.6: 1e verdieping muurpleister

Beschrijving	Type	Actie
11. crepi buitengevel	Geen asbest	-
13. Muurpleister woning	Geen asbest	-
13.1 Code: MM01	Mengmonster	-

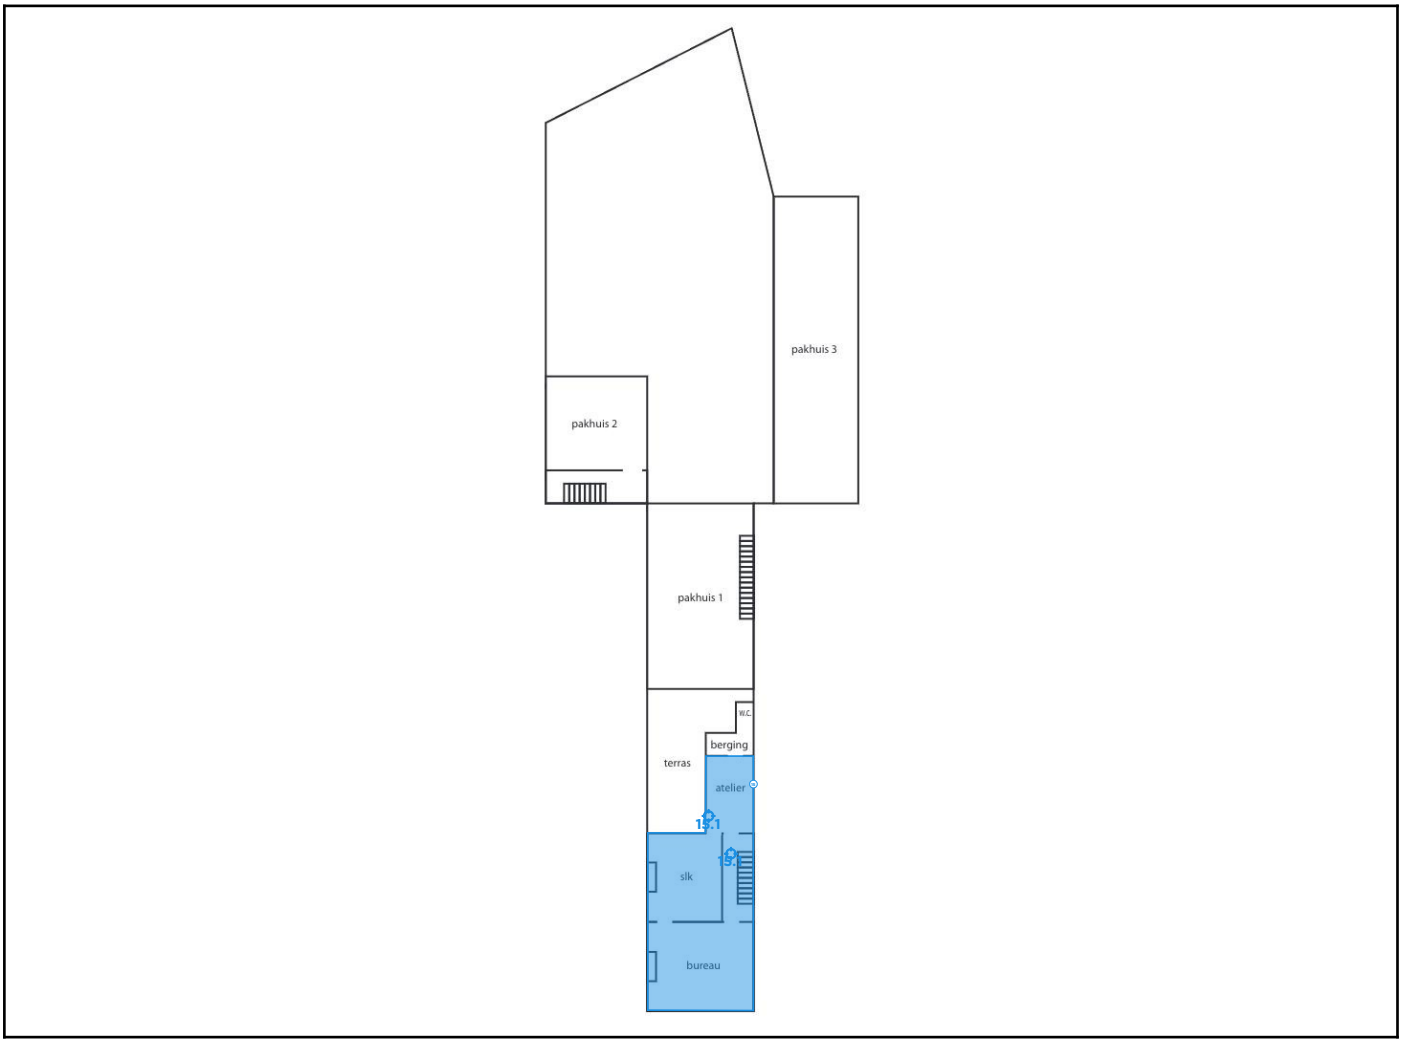
Plan 1.7: 1e verdieping plafondpleister

Beschrijving	Type	Actie
15. Plafondpleister woning	Geen asbest	-
15.1 Code: MM02	Mengmonster	-

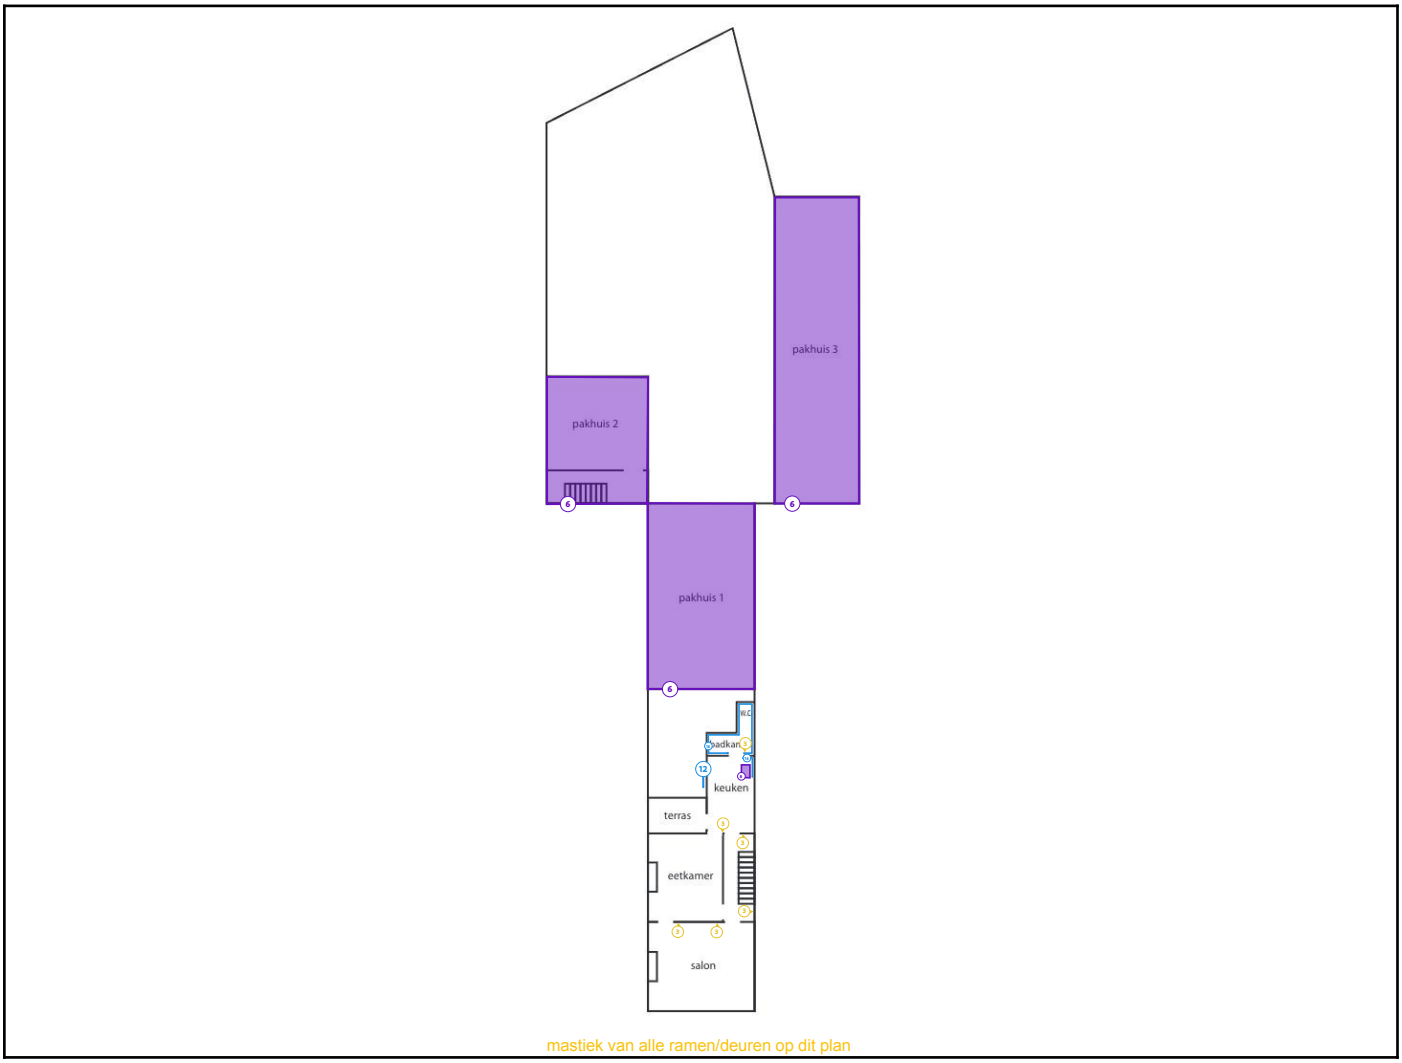
Plan 1.8: 2e verdieping

Beschrijving	Type	Actie
3. Bakelieten schakelaars, verdeeldozen, etc.	Asbestmateriaal	Zorgvuldig beheren
6. Pakhuis 1, pakhuis 2, pakhuis 3 en bureau	Beperking	-
8. CV-ketels woning	Advies	-
12. Mastiek ramen/deuren	Geen asbest	-
16. Tegellijm faiencetegels	Geen asbest	-

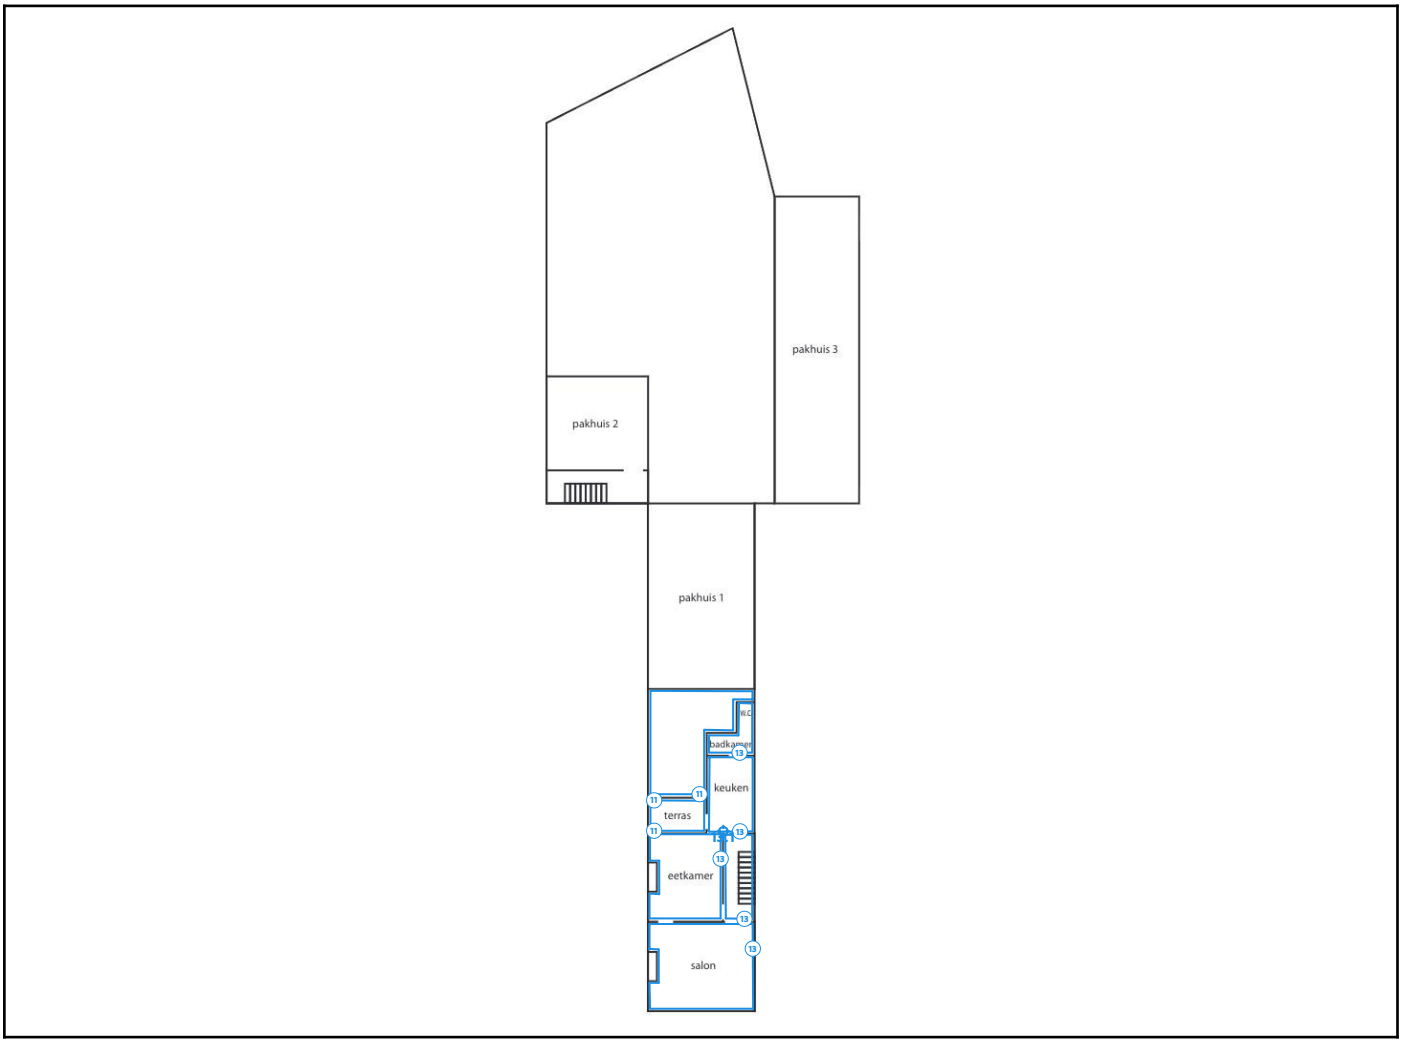
Plan 1.9: 2e verdieping muurpleister

Beschrijving	Type	Actie
11. crepi buitengevel	Geen asbest	-
13. Muurpleister woning	Geen asbest	-
13.1 Code: MM01	Mengmonster	-

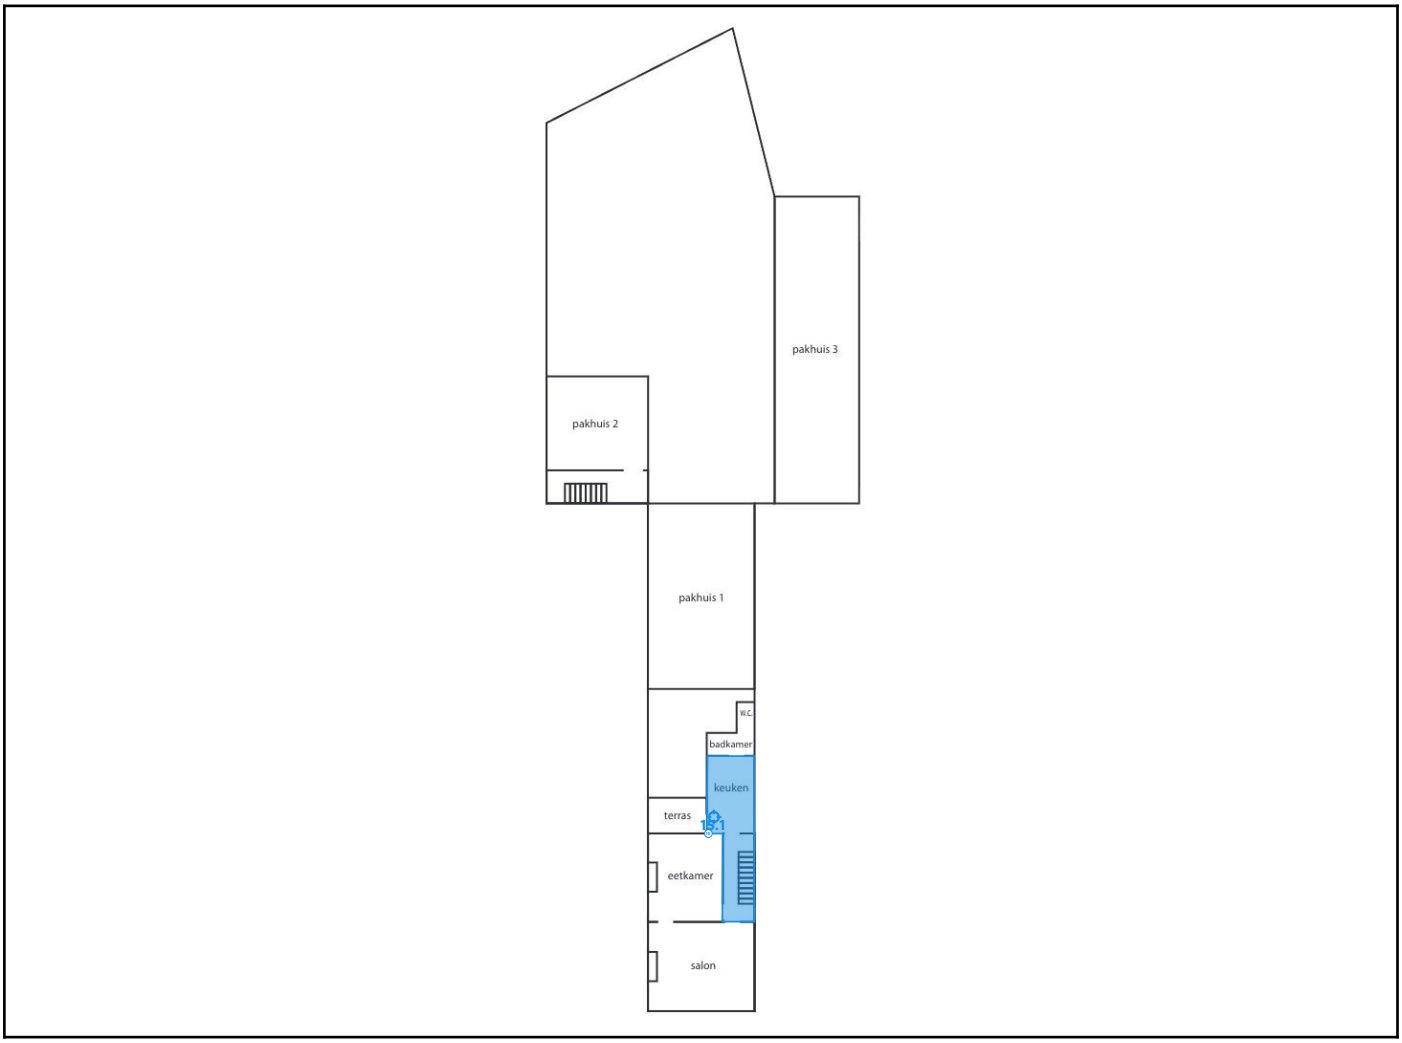
Plan 1.10: 2e verdieping plafondpleister

Beschrijving	Type	Actie
15. Plafondpleister woning	Geen asbest	-
15.1 Code: MM02	Mengmonster	-

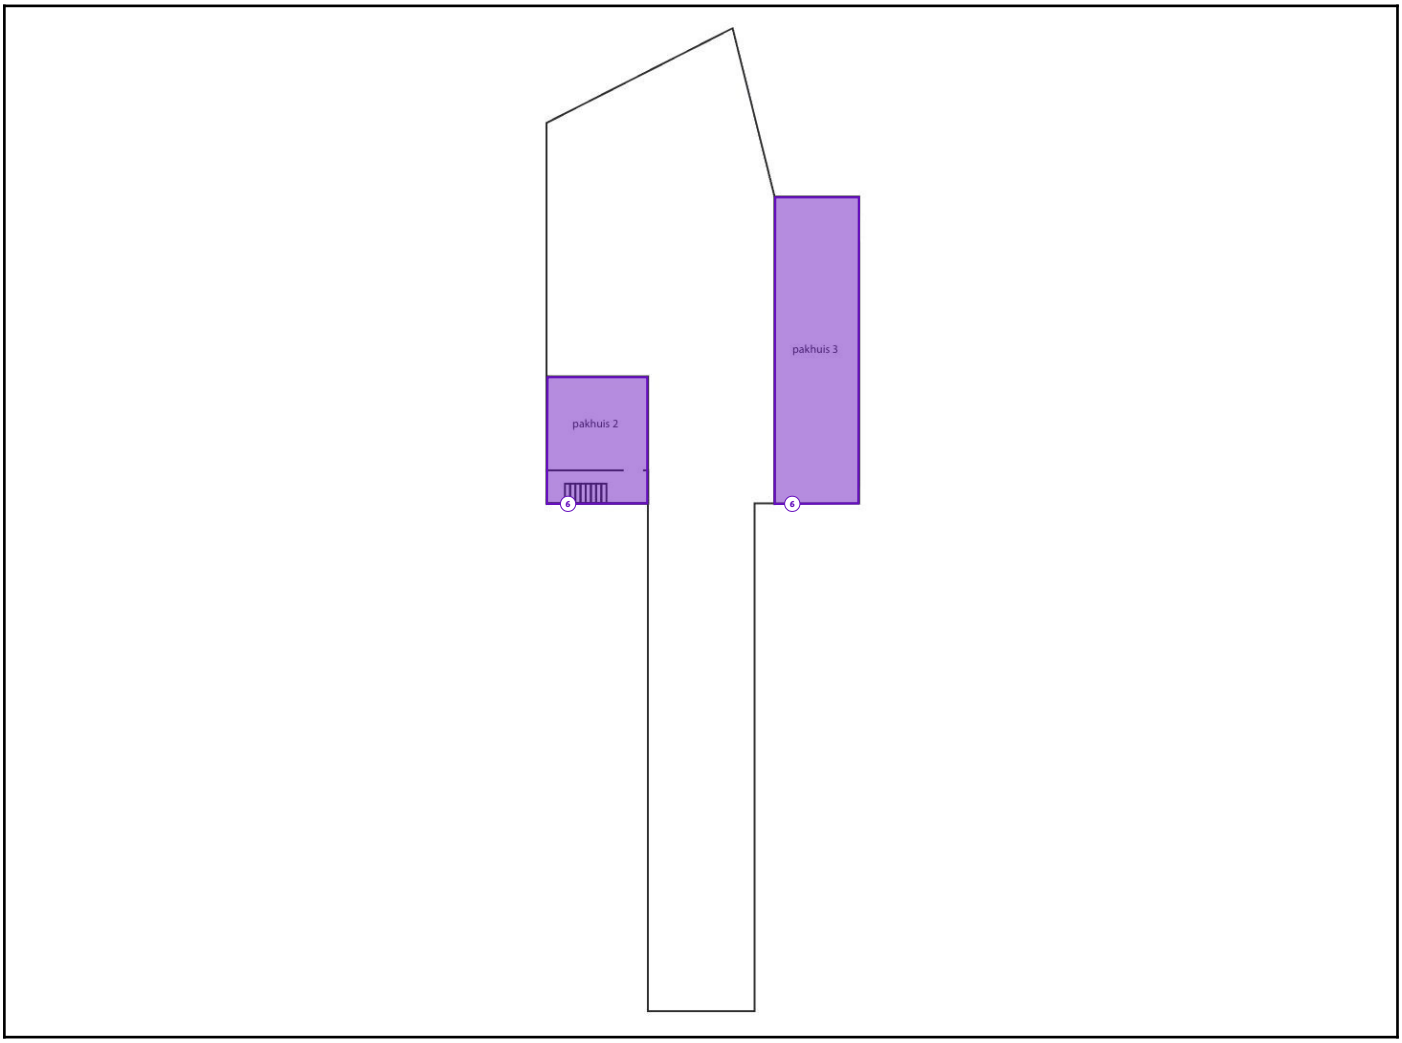
Plan 1.11: 3e verdieping

Beschrijving	Type	Actie
6. Pakhuis 1, pakhuis 2, pakhuis 3 en bureau	Beperking	-

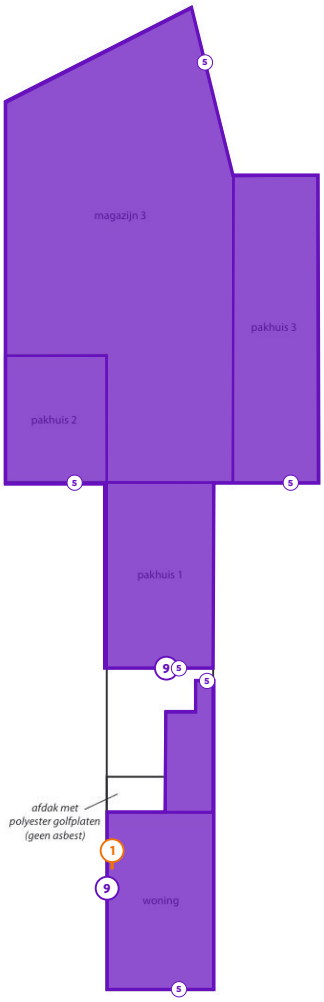
Plan 1.12: Daken

Beschrijving	Type	Actie
1. Asbestcementen rookgaskanalen	Asbestmateriaal	Verwijderen
5. Daken	Beperking	-
9. Dakbekleding platte daken	Advies	-

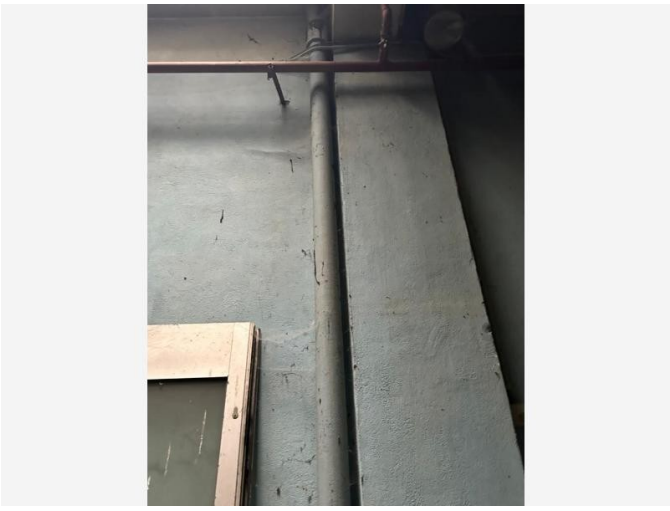
Fiche 2: Asbestcementen afvoerbuis magazijn

Overzichtsfoto

Het asbestmateriaal valt onder de mijlpaal van 2040.

Eindbeoordeling materiaalrisico	Zeer laag materiaalrisico en/of zeer lage kans op vezelvrijgave

Gebondenheid	Categorie 1: hechtgebonden in oorsprong
Asbestsoort (vezeltype)	Crocidoliet aanwezig
Asbestconcentratie	Laag (< 50%)
Afschermingsgraad van het gehele materiaal	Niet stootvaste afscherming
Toestand van het materiaal	Onbeschadigd, niet verweerd

Beschrijving	Asbestcementen afvoerbuis magazijn
Omgeving	Binnen
Primaire drager	Binnenwand
Asbestmateriaal	Buis, koker, leiding, pijp, doorvoer
Bindmiddel van asbestmateriaal	Cement
Gebondenheid op basis van bindmiddel	Hecht
Hoeveelheid (lengte - omtrek - dikte - aantal)	• 4,00 m - 20,00 cm - 1,00 cm - 1 stuk
Totaal volume	0,008 m^3
Eenvoudig bereikbaar	Ja
Bevestigingswijze	• Geklemd
Identificatiemethode	Vaststelling zonder monstername
Destructieve handeling voor identificatie	Nee
Opmerking	De hoeveelheid is slechts een schatting.

Zorgvuldig beheren

- Zorg voor een veilig beheer. Vermijd het beschadigen van het asbestmateriaal. Controleer de toestand jaarlijks op wijzigingen.

- Eenvoudige handelingen: mag via doe-het-zelf of door werknemer(s) met opleidingsattest eenvoudige handelingen
  De toepassing is hechtgebonden en eenvoudig bereikbaar. Probeer het asbest niet te breken of te beschadigen.

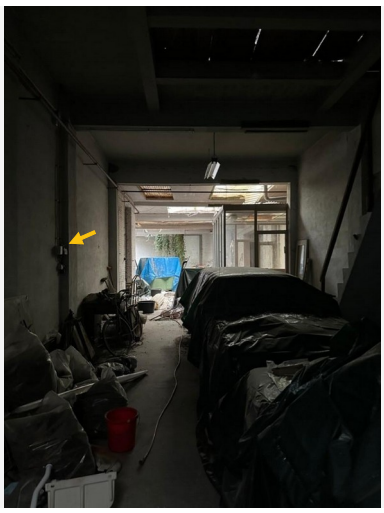
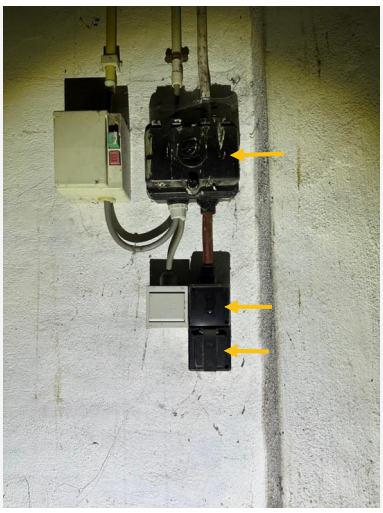
Fiche 3: Bakelieten schakelaars, verdeeldozen, etc.

Het asbestmateriaal valt onder de mijlpaal van 2040.

Eindbeoordeling materiaalrisico	Laag materiaalrisico en/of verlaagde kans op vezelvrijgave

Gebondenheid	Categorie 1: hechtgebonden in oorsprong
Asbestsoort (vezeltype)	Crocidoliet aanwezig
Asbestconcentratie	Laag (< 50%)
Afschermingsgraad van het gehele materiaal	Geheel of deels (ook) vrij aan de binnenlucht
Toestand van het materiaal	Onbeschadigd, niet verweerd

Beschrijving	Bakelieten schakelaars, verdeeldozen, etc.
Omgeving	Binnen
Primaire drager	Communicatie en elektrische infrastructuur en uitrusting
Asbestmateriaal	Plaat, paneel, tablet - Type Bakeliet
Bindmiddel van asbestmateriaal	Kunststof of -hars
Gebondenheid op basis van bindmiddel	Hecht
Hoeveelheid (oppervlakte - dikte - aantal)	• 0,12 m^2 - 1,00 cm - 18 stuks
Totaal volume	0,022 m^3
Eenvoudig bereikbaar	Ja
Bevestigingswijze	• Geschroefd
Identificatiemethode	Vaststelling zonder monstername
Destructieve handeling voor identificatie	Nee
Opmerking	De hoeveelheid is slechts een schatting.

Zorgvuldig beheren

- Zorg voor een veilig beheer. Vermijd het beschadigen van het asbestmateriaal. Controleer de toestand jaarlijks op wijzigingen.

- Eenvoudige handelingen: mag via doe-het-zelf of door werknemer(s) met opleidingsattest eenvoudige handelingen
  De toepassing is hechtgebonden en eenvoudig bereikbaar. Probeer het asbest niet te breken of te beschadigen.

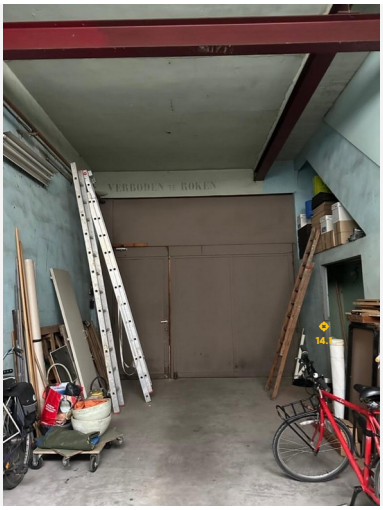
Fiche 14: Muurpleister magazijn (cement)

Geen asbest

#	Type	Referentie	Resultaat
14.1	Mengmonster	MM06	Geen asbest

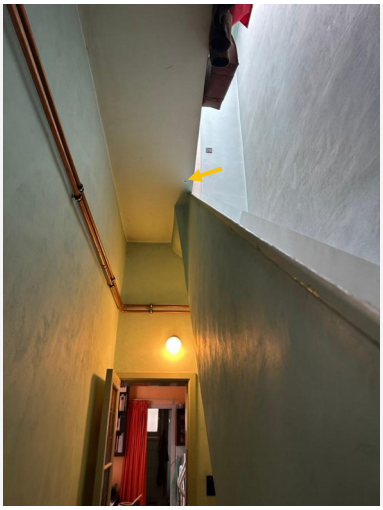
Fiche 15: Plafondpleister woning

Geen asbest

#	Type	Referentie	Resultaat
15.1	Mengmonster	MM02	Geen asbest
