Asbestinventarisattest

Terliststraat 7, 2018 Antwerpen
Gemeenschappelijke delen

Attestnummer : **20250612-000184.000**
Uitgegeven op : **12.06.2025**
Geldig tot : **12.06.2030**

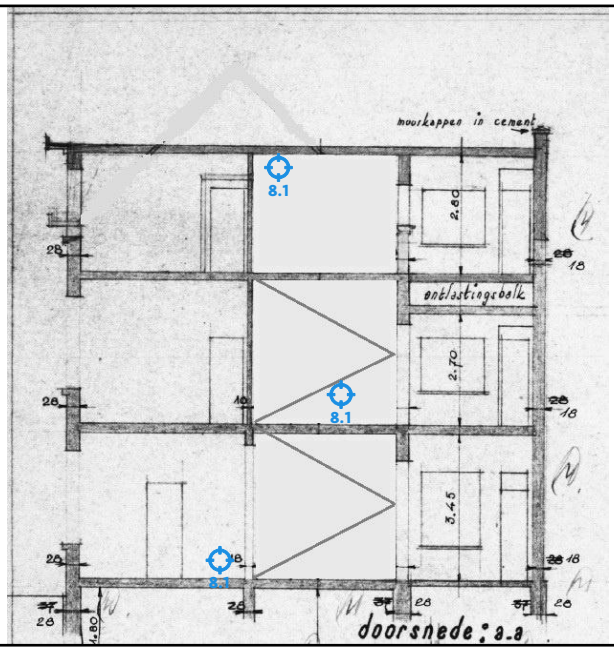
Plan 1.1: Doorsnede

Beschrijving	Type	Actie
8. Bezetting traphal	Geen asbest	-
8.1 Code: 1.1	Mengmonster	-

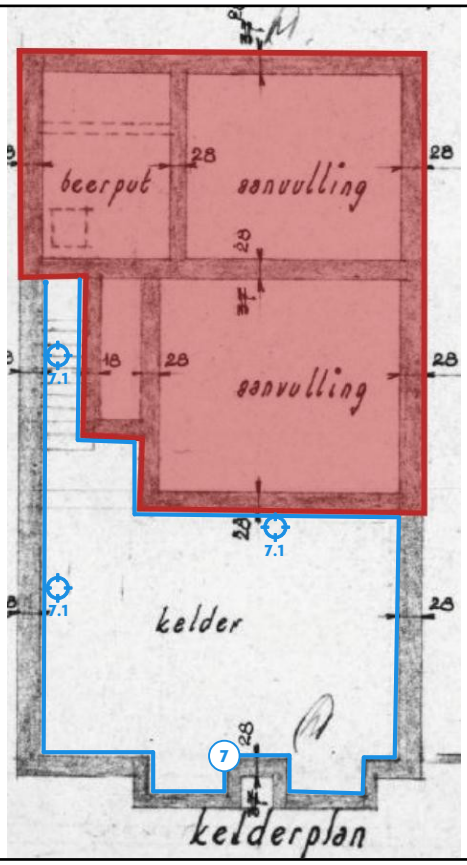
Plan 1.2: Kelderplan

Beschrijving	Type	Actie
7. Muurbezetting kelder	Geen asbest	-
7.1 Code: 1.2	Mengmonster	-

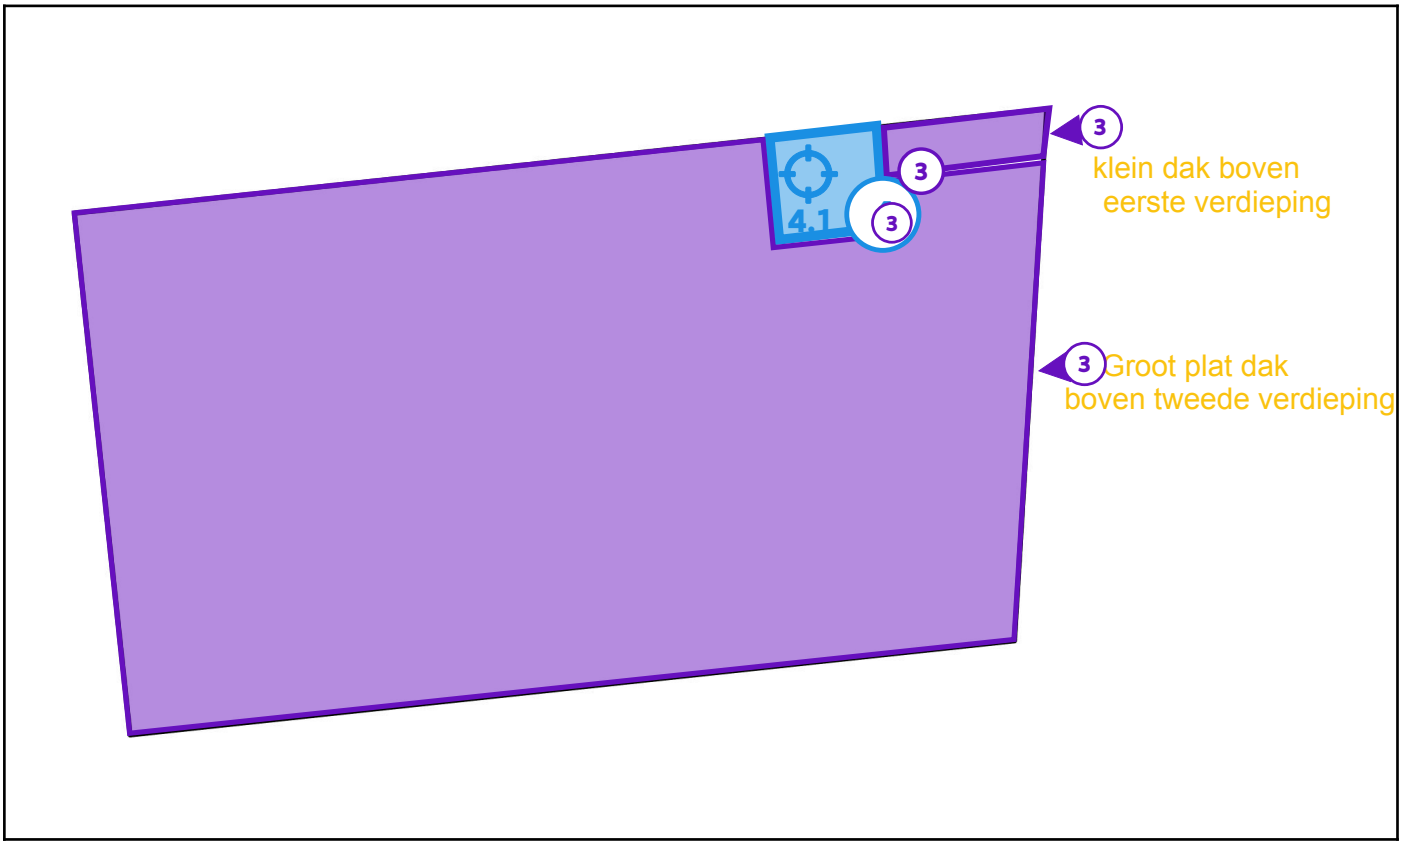
Plan 1.3: Hoofdgebouw plan

Beschrijving	Type	Actie
3. Roofing plat dak	Beperking	-
4. Dakbedekking rond lichtkoepel	Geen asbest	-
4.1 Code: 2.1	Puntmonster	-

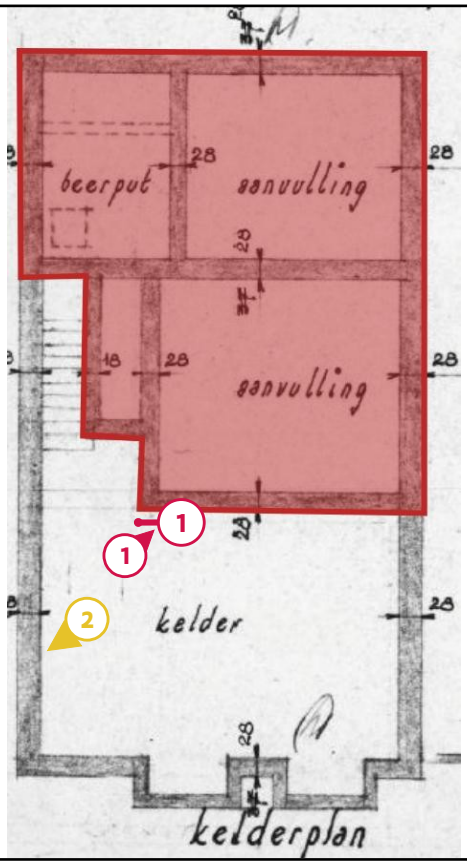
Plan 1.4: Kelderplan

Beschrijving	Type	Actie
1. afloopbuis	Asbestmateriaal	Dringend verwijderen
2. Bakeliet	Asbestmateriaal	Zorgvuldig beheren

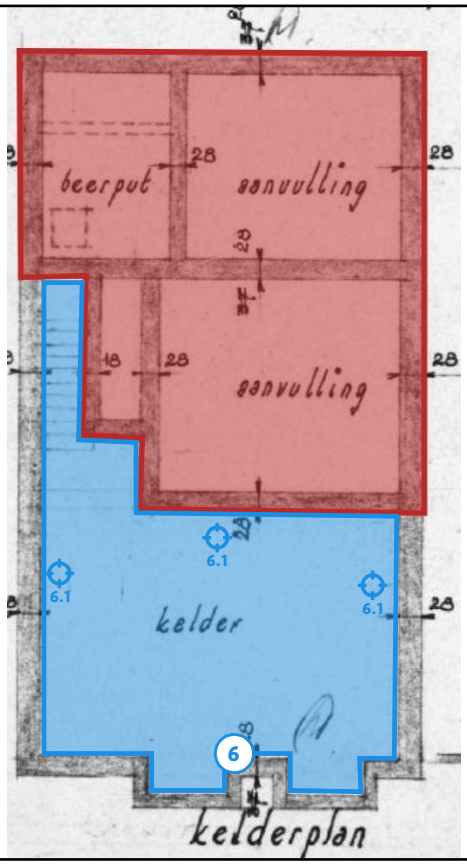
Plan 1.5: Kelderplan

Beschrijving	Type	Actie
6. Plafondbezetting kelder	Geen asbest	-
6.1 Code: 1.3	Mengmonster	-

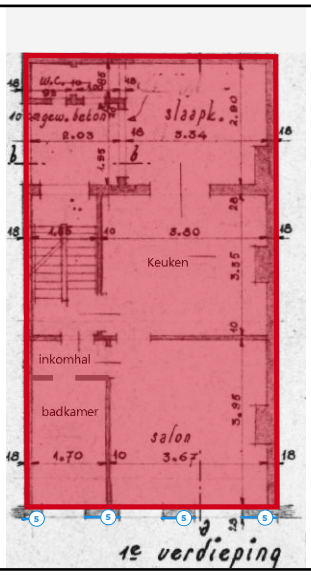
Plan 1.6: Gelijkvloerse verdieping

Beschrijving	Type	Actie
5. Kit ter hoogte van voorgevel	Geen asbest	-

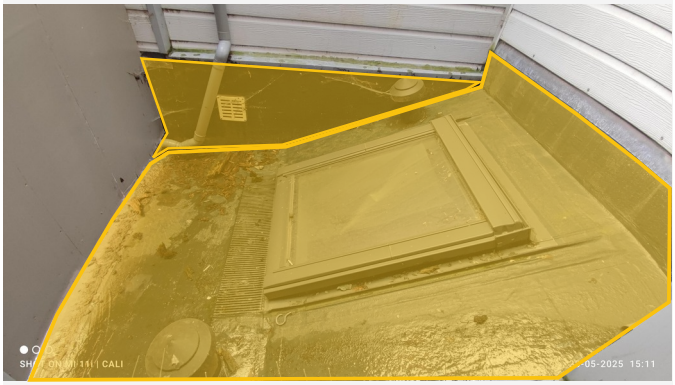
Fiche 4: Dakbedekking rond lichtkoepel

Geen asbest

#	Type	Referentie	Resultaat
4.1	Puntmonster	2.1	Geen asbest

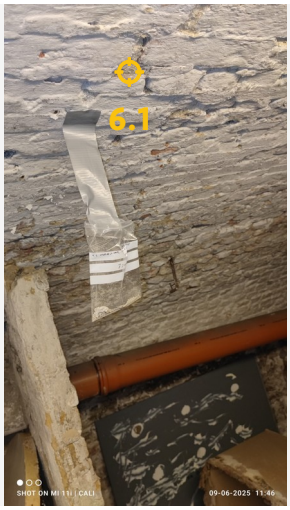
Fiche 6: Plafondbezetting kelder

Geen asbest

#	Type	Referentie	Resultaat
6.1	Mengmonster	1.3	Geen asbest

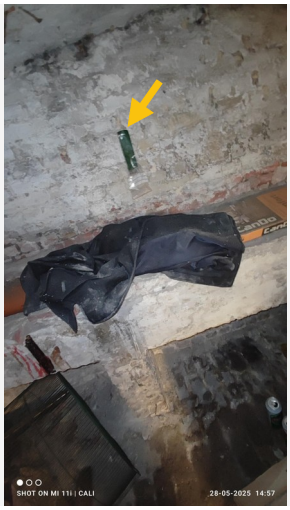
Fiche 7: Muurbezetting kelder

Geen asbest

#	Type	Referentie	Resultaat
7.1	Mengmonster	1.2	Geen asbest

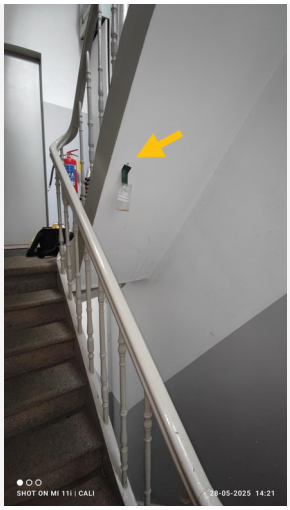
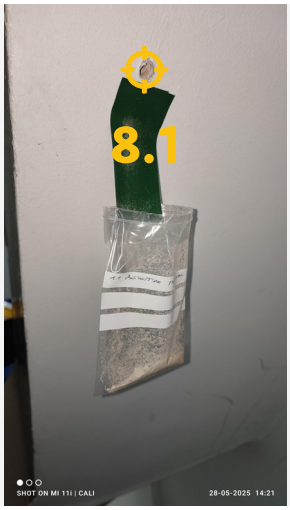
Fiche 8: Bezetting traphal

Geen asbest

#	Type	Referentie	Resultaat
8.1	Mengmonster	1.1	Geen asbest
