Asbestinventarisattest

Heerweg 35, 1650 Beersel

Attestnummer : **20261004-000156.000**
Uitgegeven op : **04.10.2026**
Geldig tot : **04.10.2036**

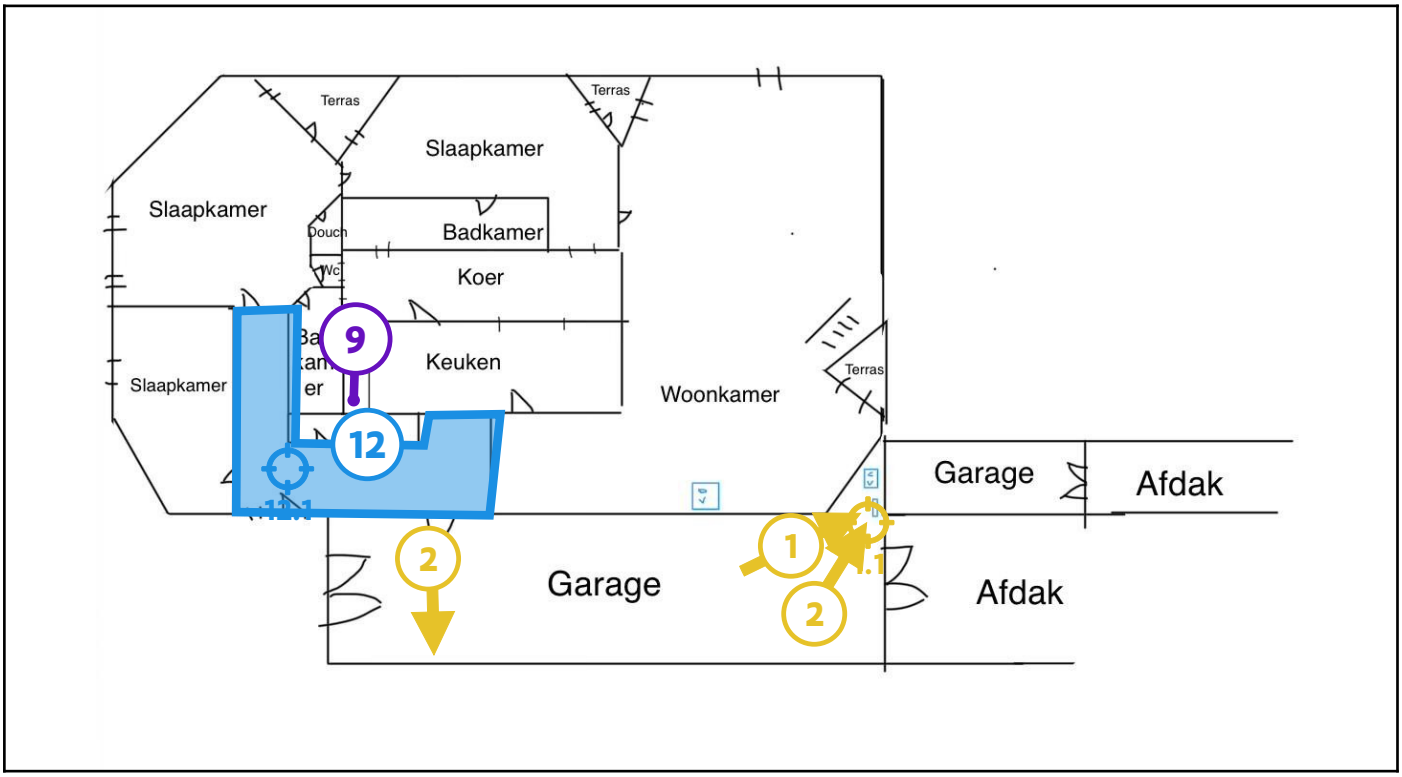
Plan 1.1: Gelijkvloers

Beschrijving	Type	Actie
1. Cementplaat elektriciteitskast	Asbestmateriaal	Zorgvuldig beheren
1.1 Code: M08	Puntmonster	-
2. Bakeliet zekering kast	Asbestmateriaal	Zorgvuldig beheren
9. Tegellijm achter wandtegels & plinten	Advies	-
12. Vloerzeil met verdachte onderlaag - hal	Geen asbest	-
12.1 Code: M05	Puntmonster	-

Eindbeoordeling materiaalrisico	Laag materiaalrisico en/of verlaagde kans op vezelvrijgave

#	Type	Referentie	Resultaat
1.1	Puntmonster	M08	Chrysotiel

- Zorg voor een veilig beheer. Vermijd het beschadigen van het asbestmateriaal. Controleer de toestand jaarlijks op wijzigingen.

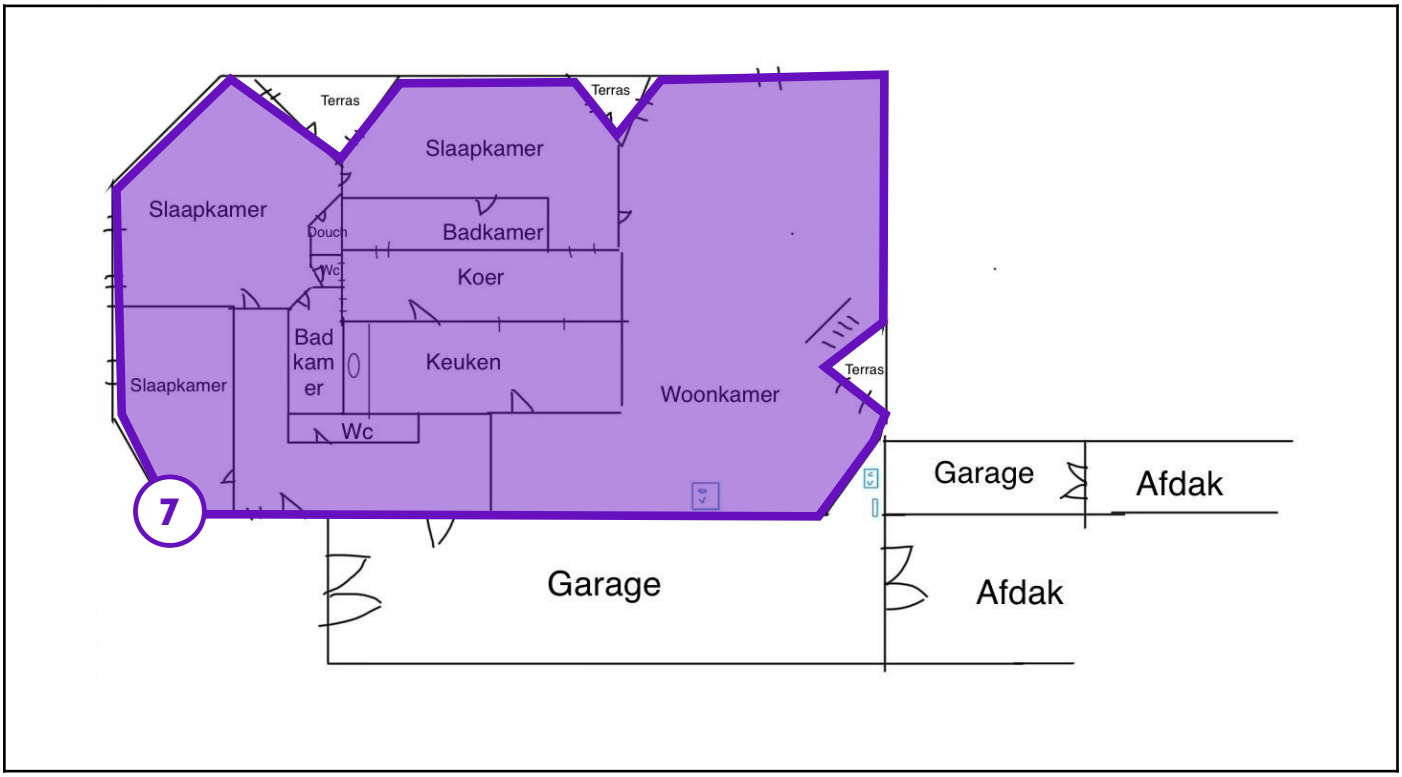
Plan 1.2: Gelijkvloers

Beschrijving	Type	Actie
7. Vloerbekleding - Niet verdacht	Advies	-

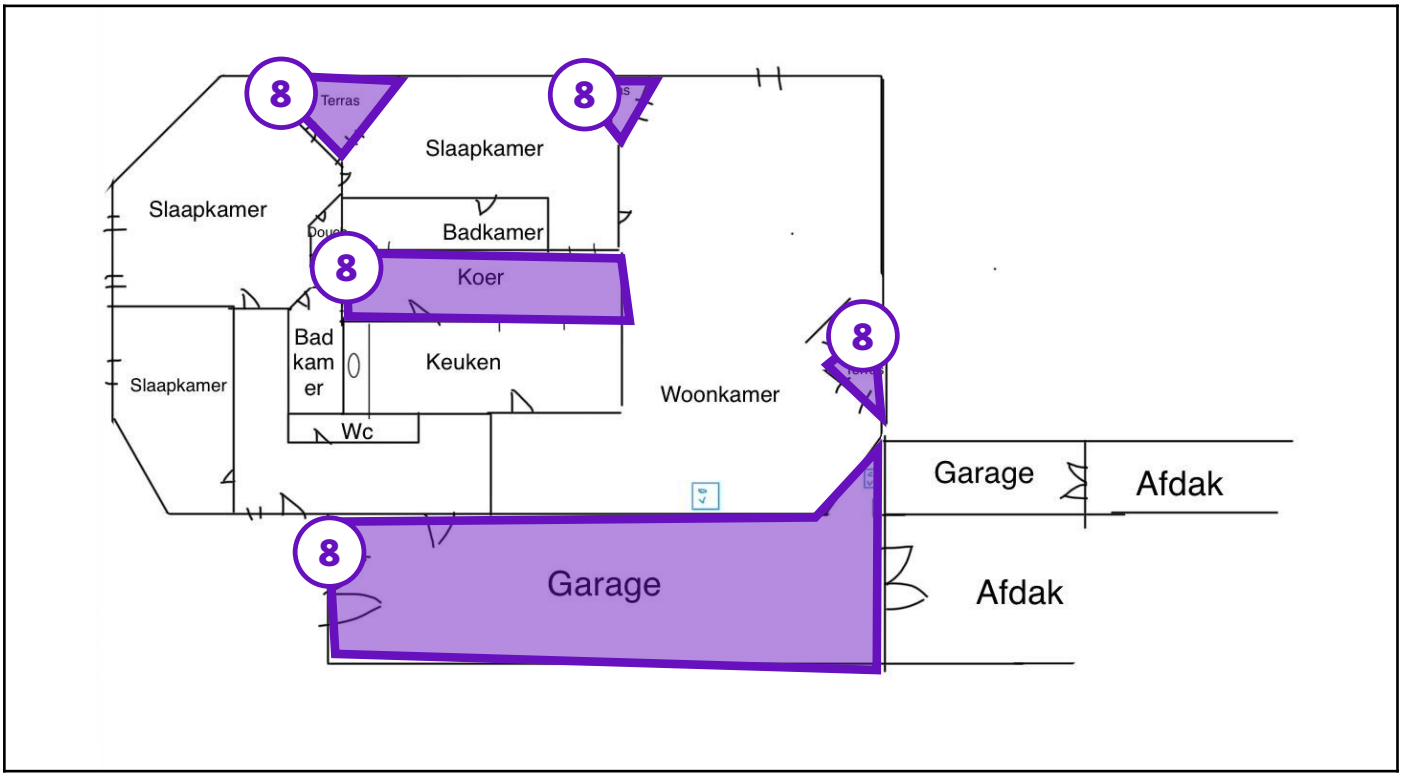
Plan 1.3: Gelijkvloers

Beschrijving	Type	Actie
8. Tegellijm onder vloertegels	Advies	-

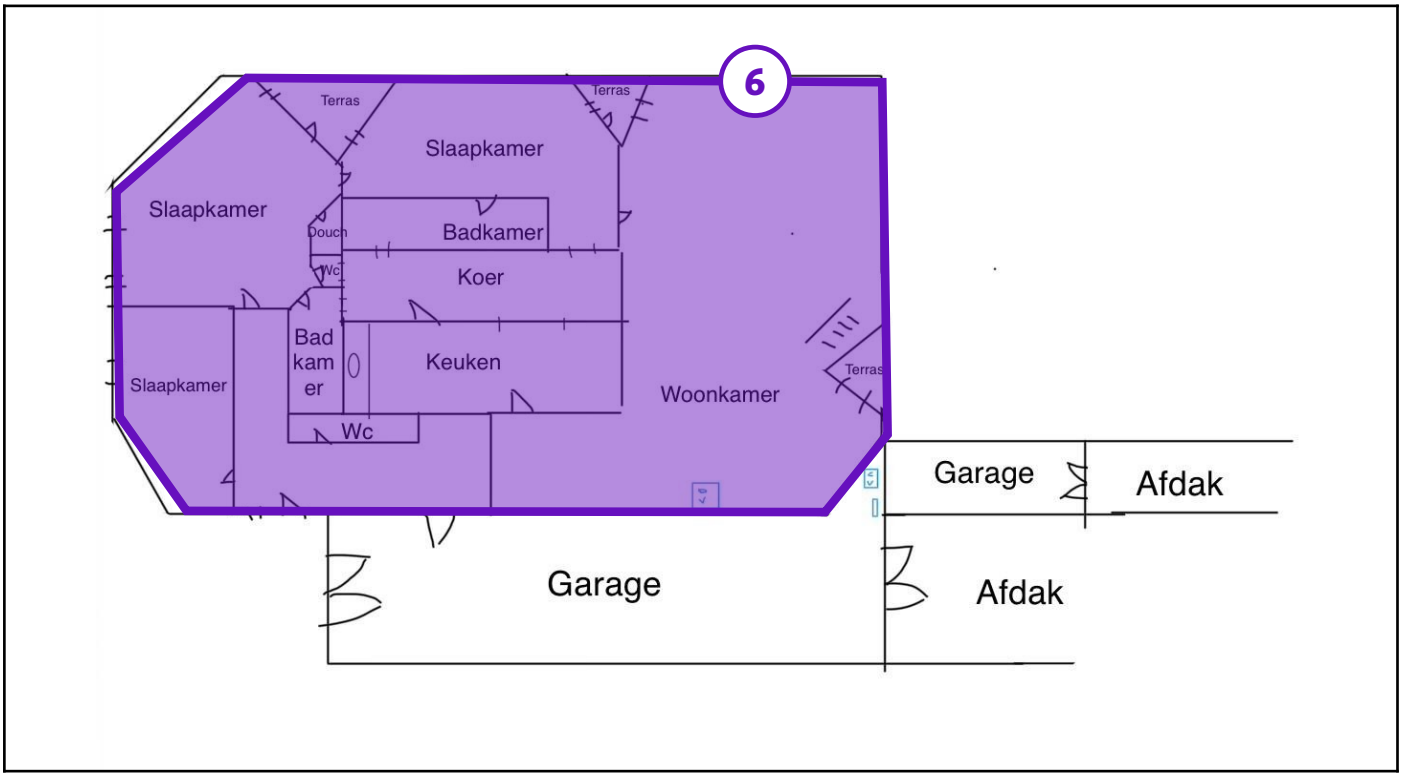
Plan 1.4: Gelijkvloers

Beschrijving	Type	Actie
6. Plafondafwerking in gipskarton/hout	Advies	-

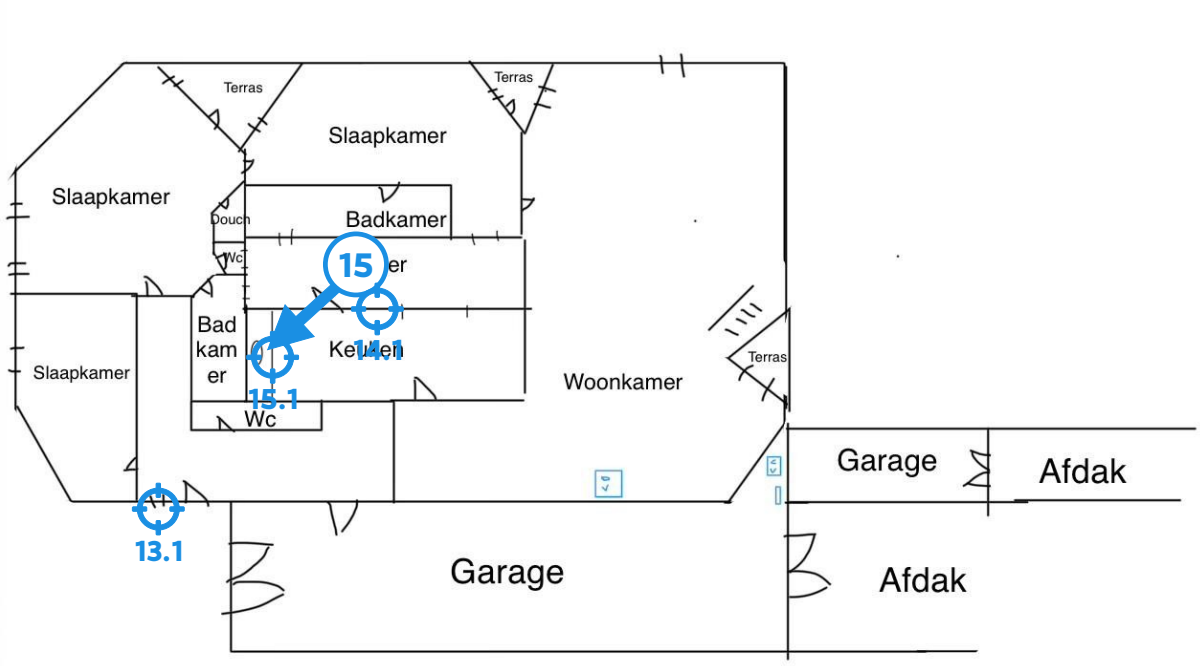
Plan 1.5: Gelijkvloers

betreft alle ramen met enkel glas

Beschrijving	Type	Actie
13. Mastiek/kit tussen glas en profiel - Binnen	Geen asbest	-
13.1 Code: M06	Puntmonster	-
14. Stopverf	Geen asbest	-
14.1 Code: M09	Puntmonster	-
15. Coating	Geen asbest	-
15.1 Code: M04	Puntmonster	-

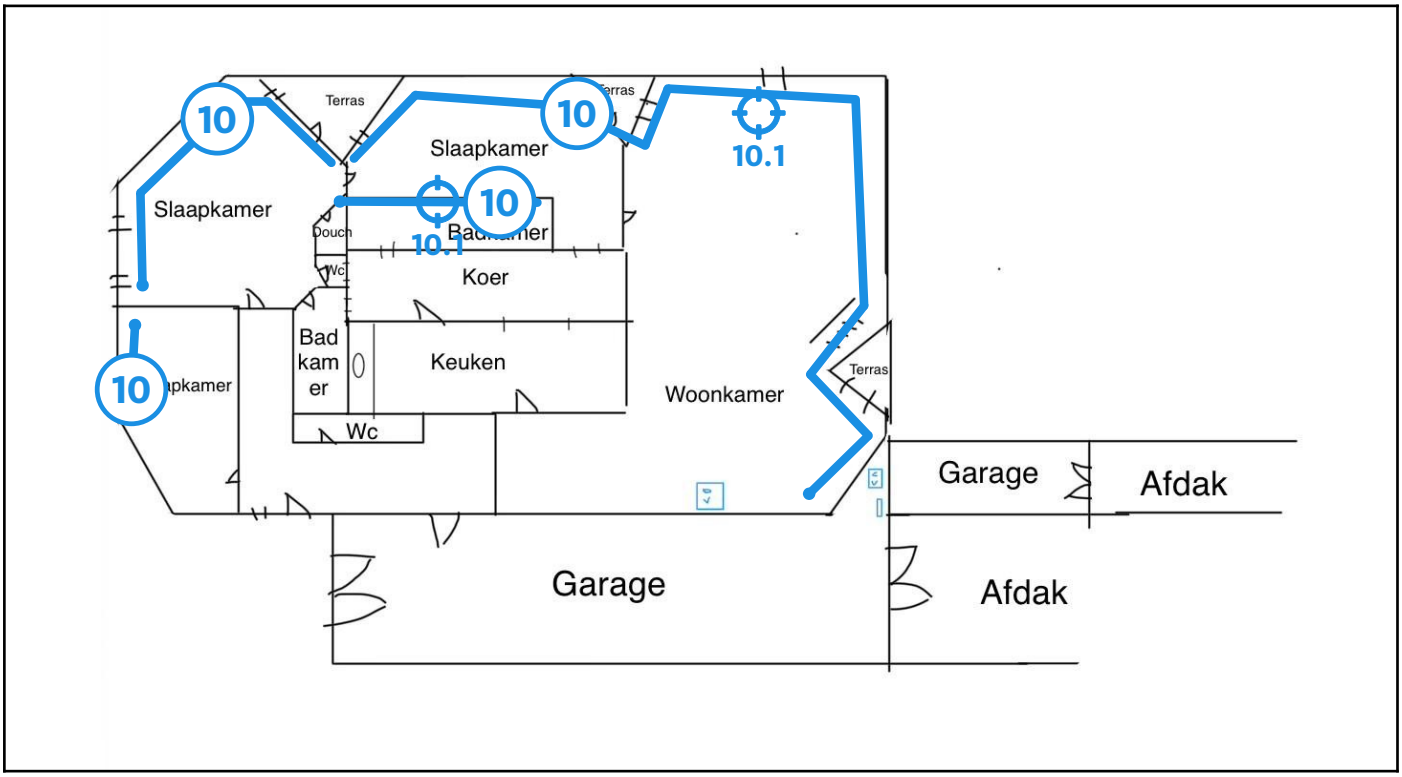
Plan 1.6: Gelijkvloers

Beschrijving	Type	Actie
10. Pleisterwerk wanden	Geen asbest	-
10.1 Code: M01	Mengmonster	-

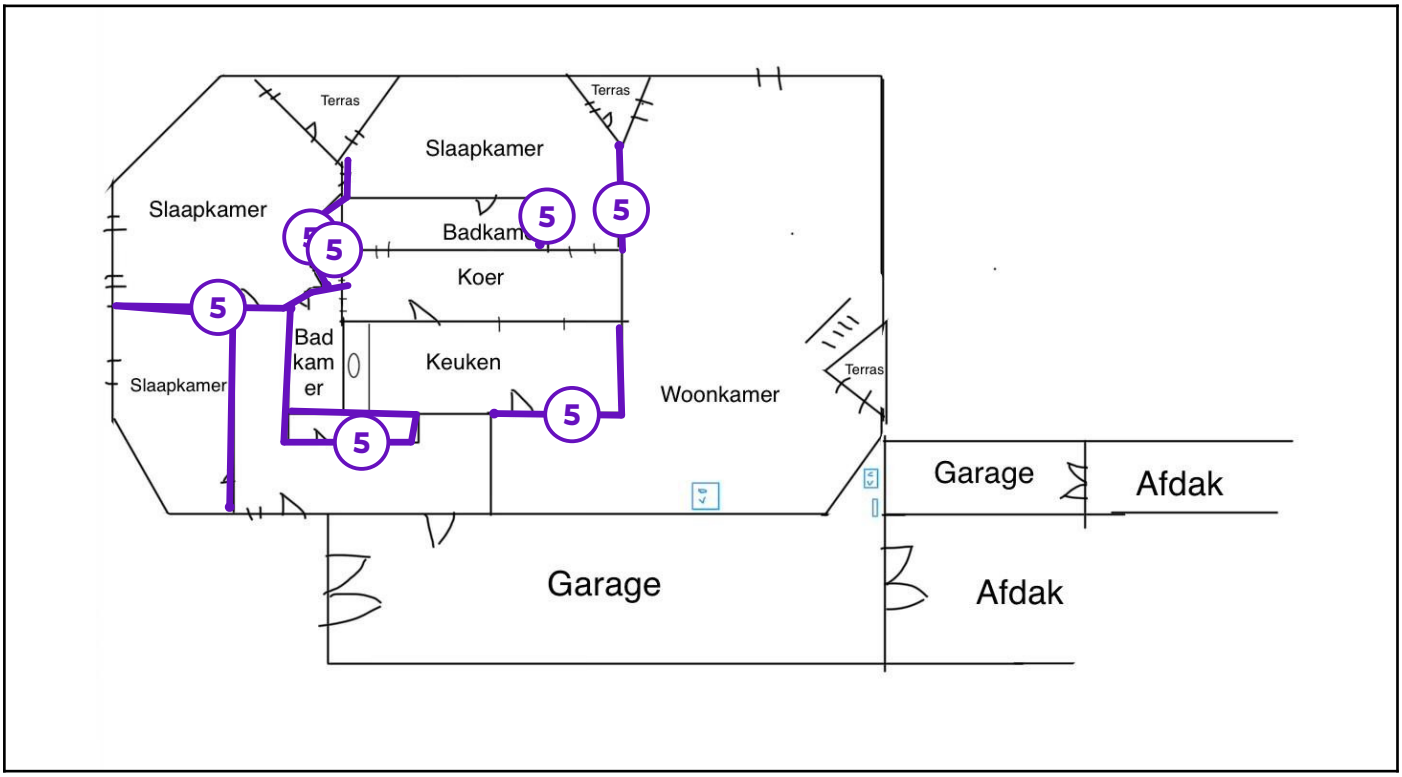
Plan 1.7: Gelijkvloers

Beschrijving	Type	Actie
5. Valse wand(en)/voorzetwand(en) - Gipskarton-Pvc-hout	Advies	-

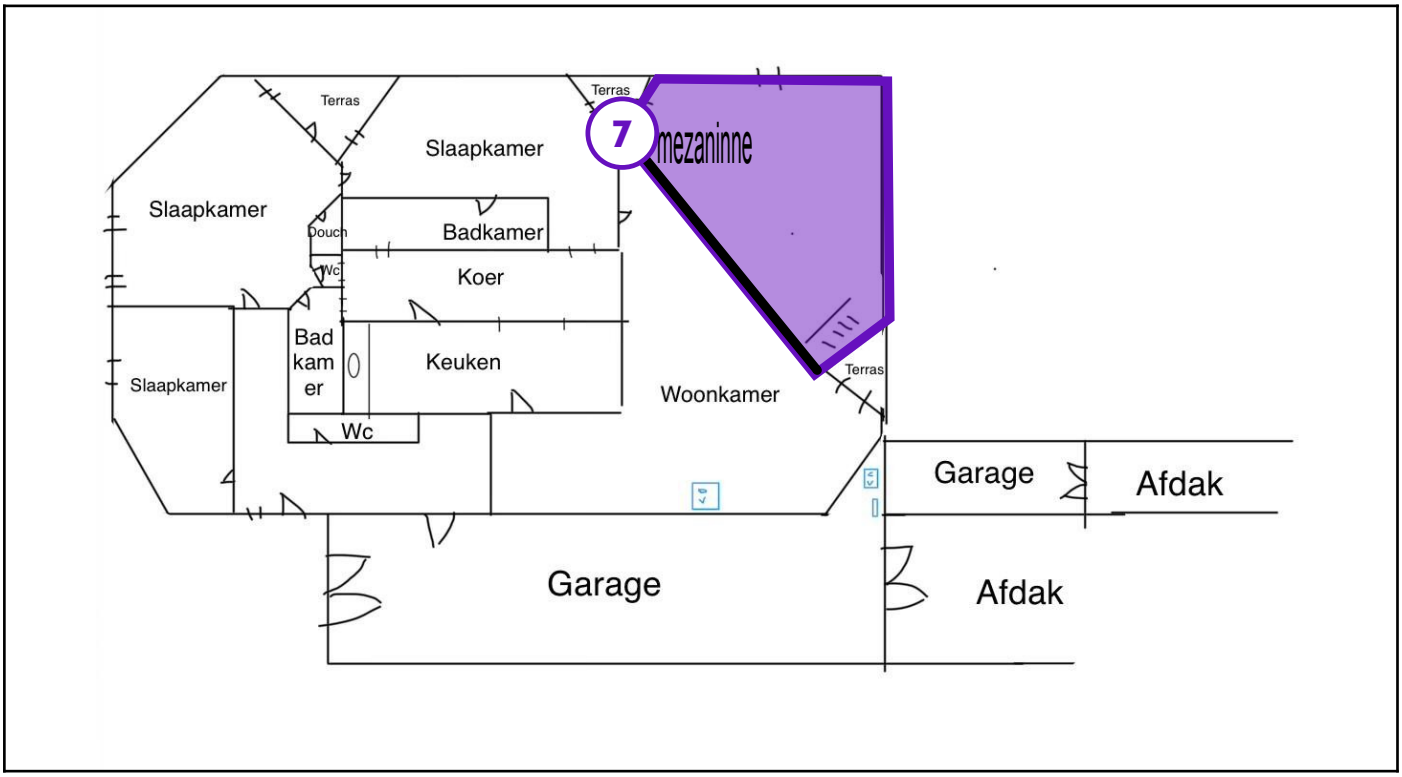
Plan 1.8: Gelijkvloers mezaninne

Beschrijving	Type	Actie
7. Vloerbekleding - Niet verdacht	Advies	-

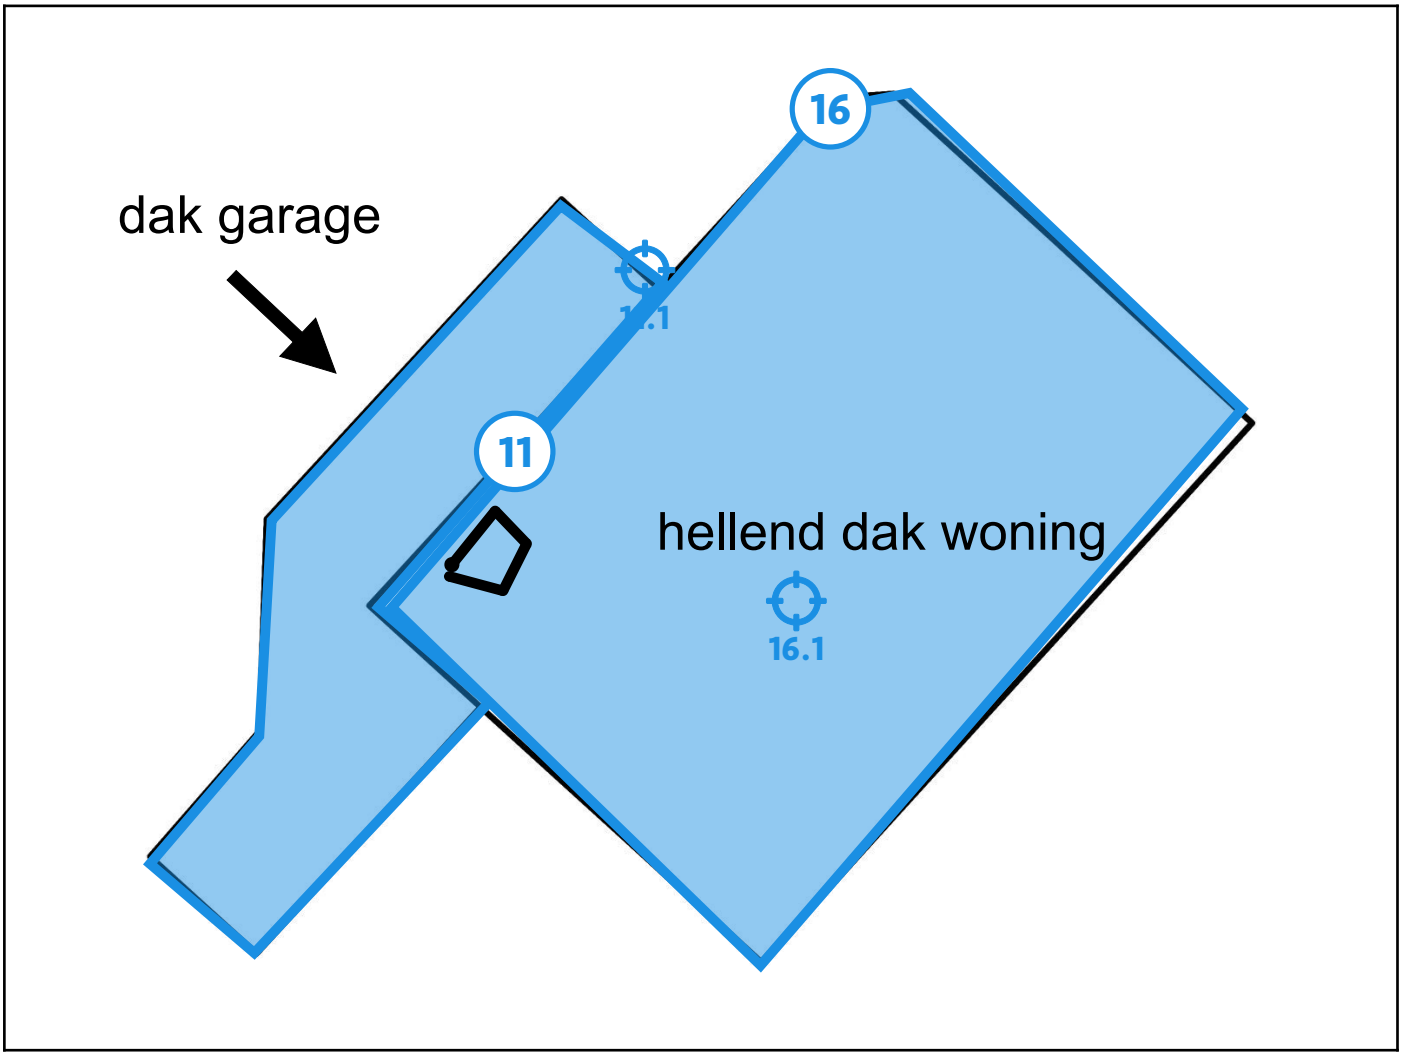
Plan 1.9: Dak

Beschrijving	Type	Actie
11. dakbedekking - golfplaten	Geen asbest	-
11.1 Code: M07	Puntmonster	-
16. Dakbedekking - Roofing	Geen asbest	-
16.1 Code: M03	Puntmonster	-

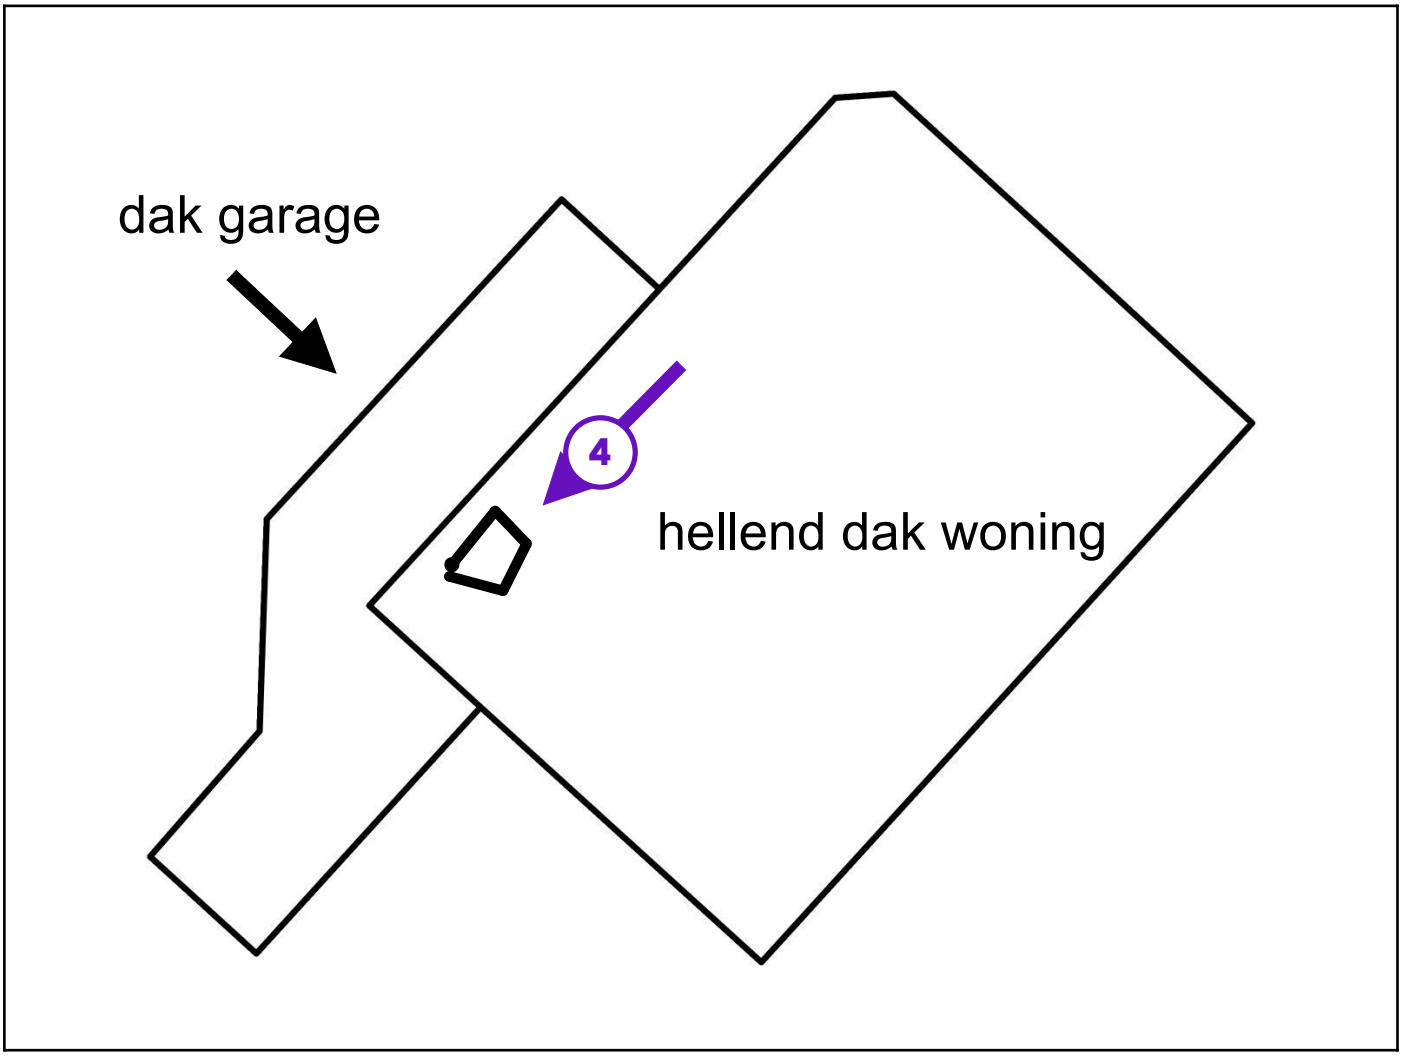
Plan 1.10: Dak

Beschrijving	Type	Actie
4. Binnenzijde en bovenzijde van de schouw	Beperking	-

Reden: Het te onderzoeken materiaal situeert zich hoger dan 3,50 m te rekenen vanaf een veilige ondergrond

Uitleg van de asbestdeskundige: De binnenzijde van de schouw kon niet geïnspecteerd worden. Ook van buitenaf was inspectie onmogelijk omwille van de hoogte(hoger dan 3.5m). Asbestverdachte toepassingen kunnen aanwezig zijn. Dit betreft een beperking op middellange termijn.

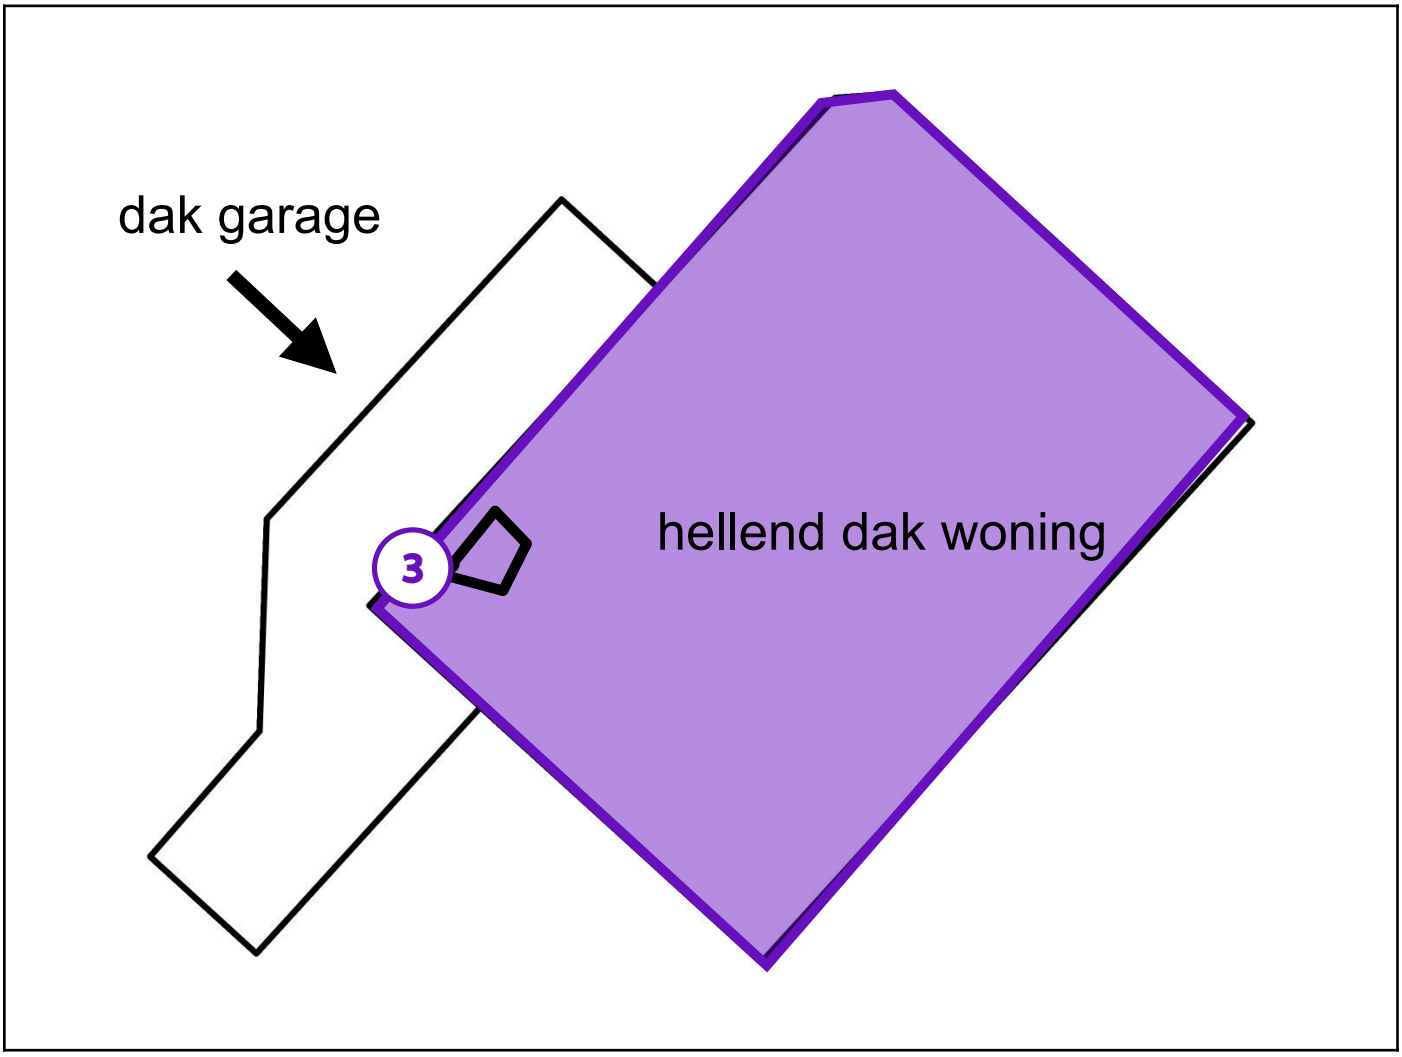
Plan 1.11: Dak kopie

Beschrijving	Type	Actie
3. Onderdak	Beperking	-

Reden: Het te onderzoeken materiaal situeert zich hoger dan 3,50 m te rekenen vanaf een veilige ondergrond

Uitleg van de asbestdeskundige: Aangezien het onderdak niet zichtbaar is langs de binnenkant van het dak wegens dat dit afgewerkt is, en vanuit de zolder(raam) niet vaststelbaar is welk onderdak er aanwezig is en er ook de beperking is van de hoogte wordt hier een beperkingsfiche van middellange termijn opgemaakt.

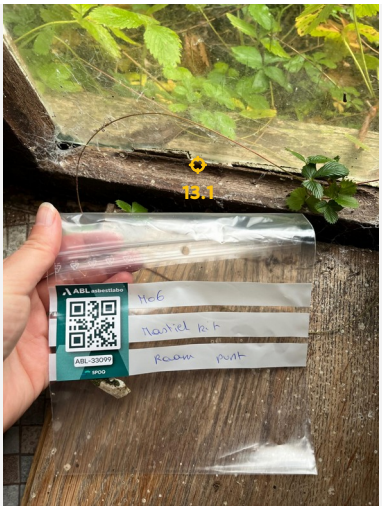
Fiche 13: Mastiek/kit tussen glas en profiel - Binnen

Geen asbest

#	Type	Referentie	Resultaat
13.1	Puntmonster	M06	Geen asbest

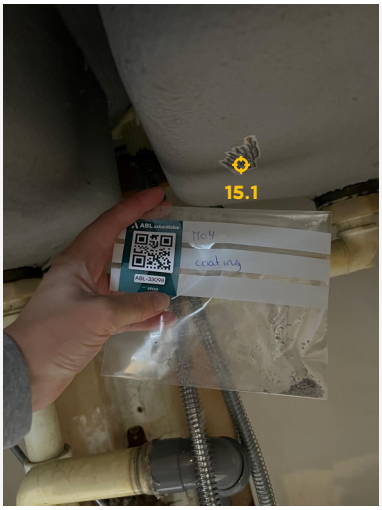
Fiche 15: Coating

Geen asbest

#	Type	Referentie	Resultaat
15.1	Puntmonster	M04	Geen asbest

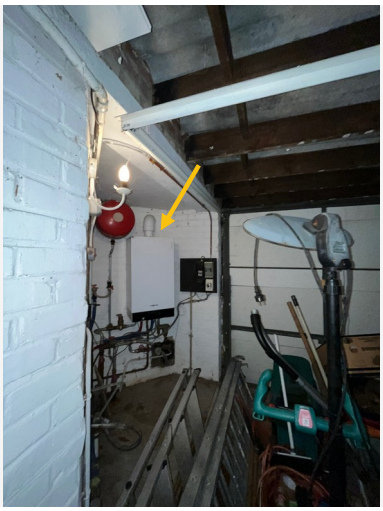
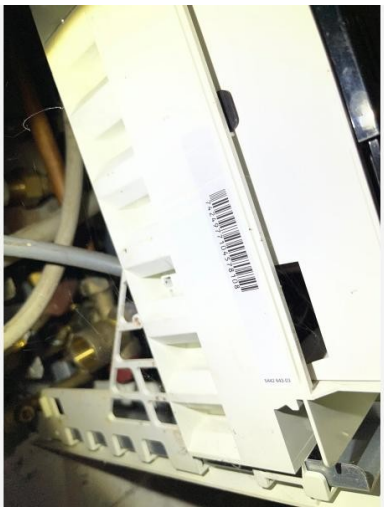
Beschrijving	Notitie	Terug te vinden op plannen
Fiche 17: Materialen aan de stookketel(dichtingen, isol mat,...) niet verdacht	De materialen aan de stookketel (dichtingen, isolerend materiaal,...) zijn niet asbest verdacht. De ketel heeft een bouwjaar van 2017	-

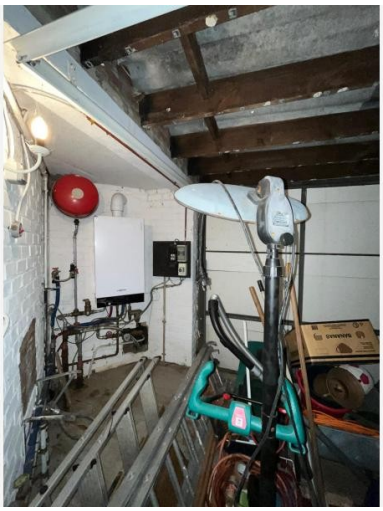
Beschrijving	Notitie	Terug te vinden op plannen
Fiche 18: Liftinfrastructuur - niet aanwezig	-	-
Fiche 19: Leidingisolatie - niet aanwezig	Geen leidingisolatie aanwezig.	-
