Asbestinventarisattest

Oude Tiensebaan 53, 3390 Tielt-Winge

Attestnummer : **20251125-000431.000**
Uitgegeven op : **25.11.2025**
Geldig tot : **25.11.2030**

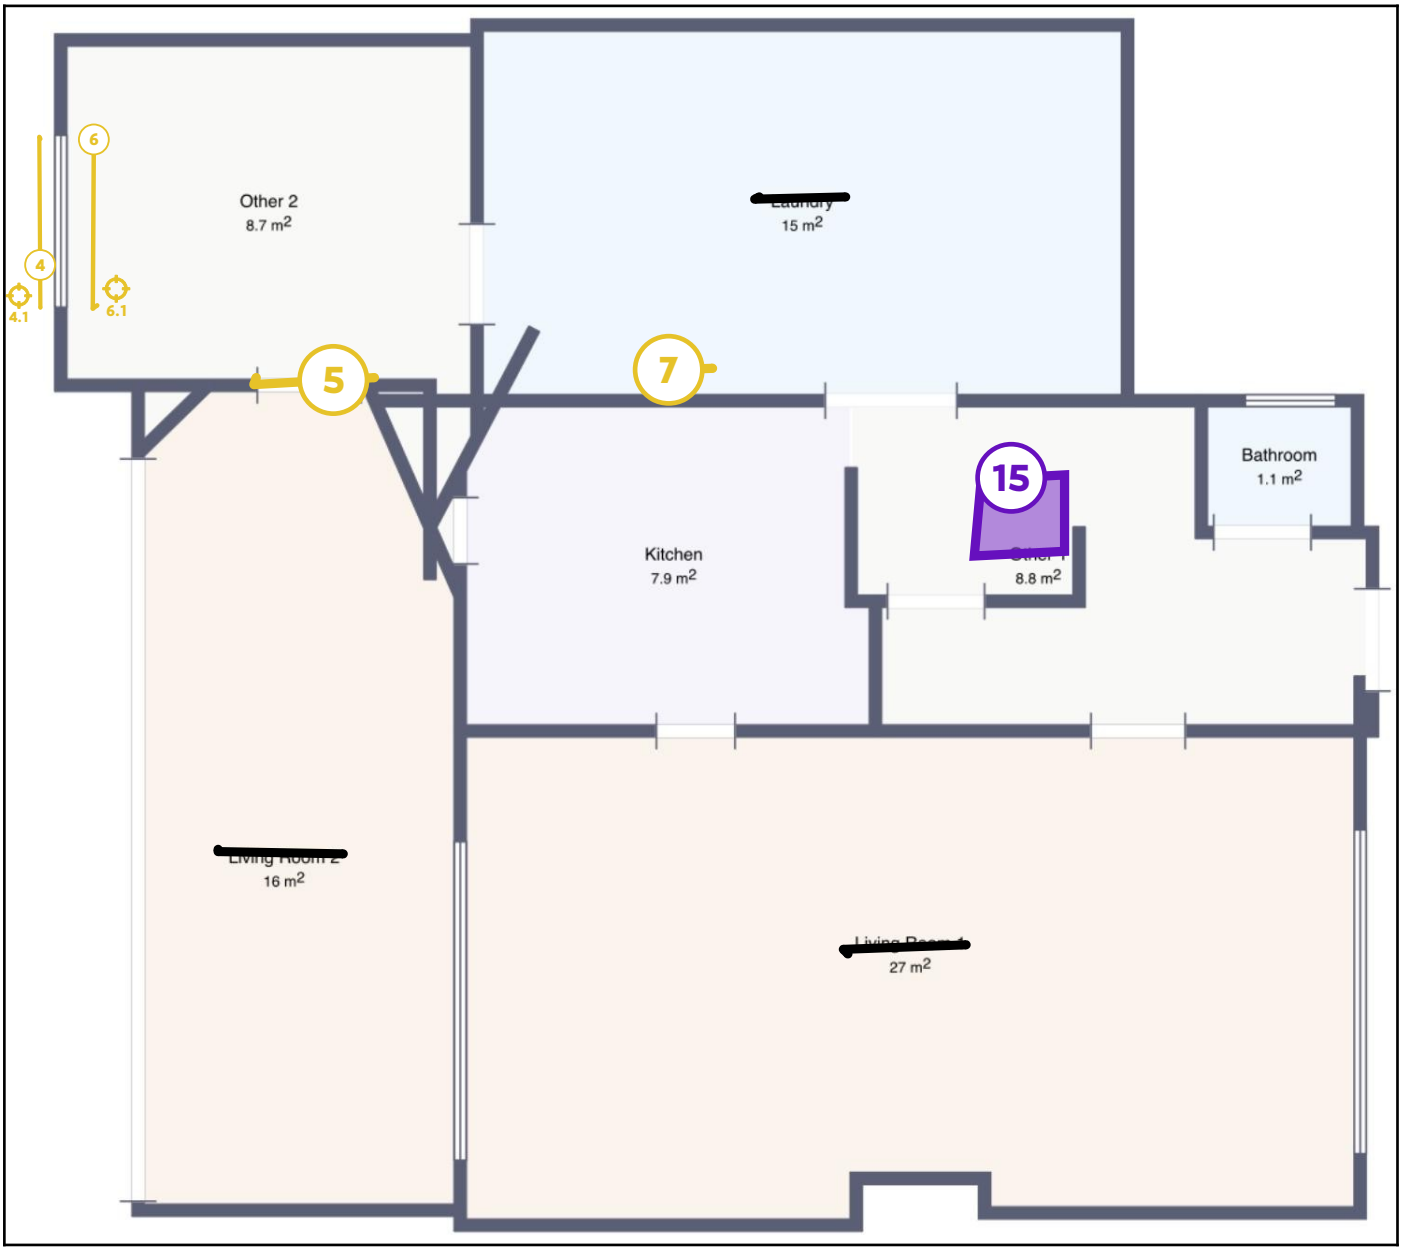
Plan 1.1: Gelijkvloers

Beschrijving	Type	Actie
4. Afdichtingskit raam berging	Asbestmateriaal	Zorgvuldig beheren
4.1 Code: Kit	Puntmonster	-
5. Glasal deurpaneel	Asbestmateriaal	Zorgvuldig beheren
6. Mastiek berging	Asbestmateriaal	Zorgvuldig beheren

6.1 Code: Mas	Puntmonster	-
7. Bakeliet bakje	Asbestmateriaal	Zorgvuldig beheren
15. Afdichtingen verwarmingsketel	Overige ruimte of materiaal	-

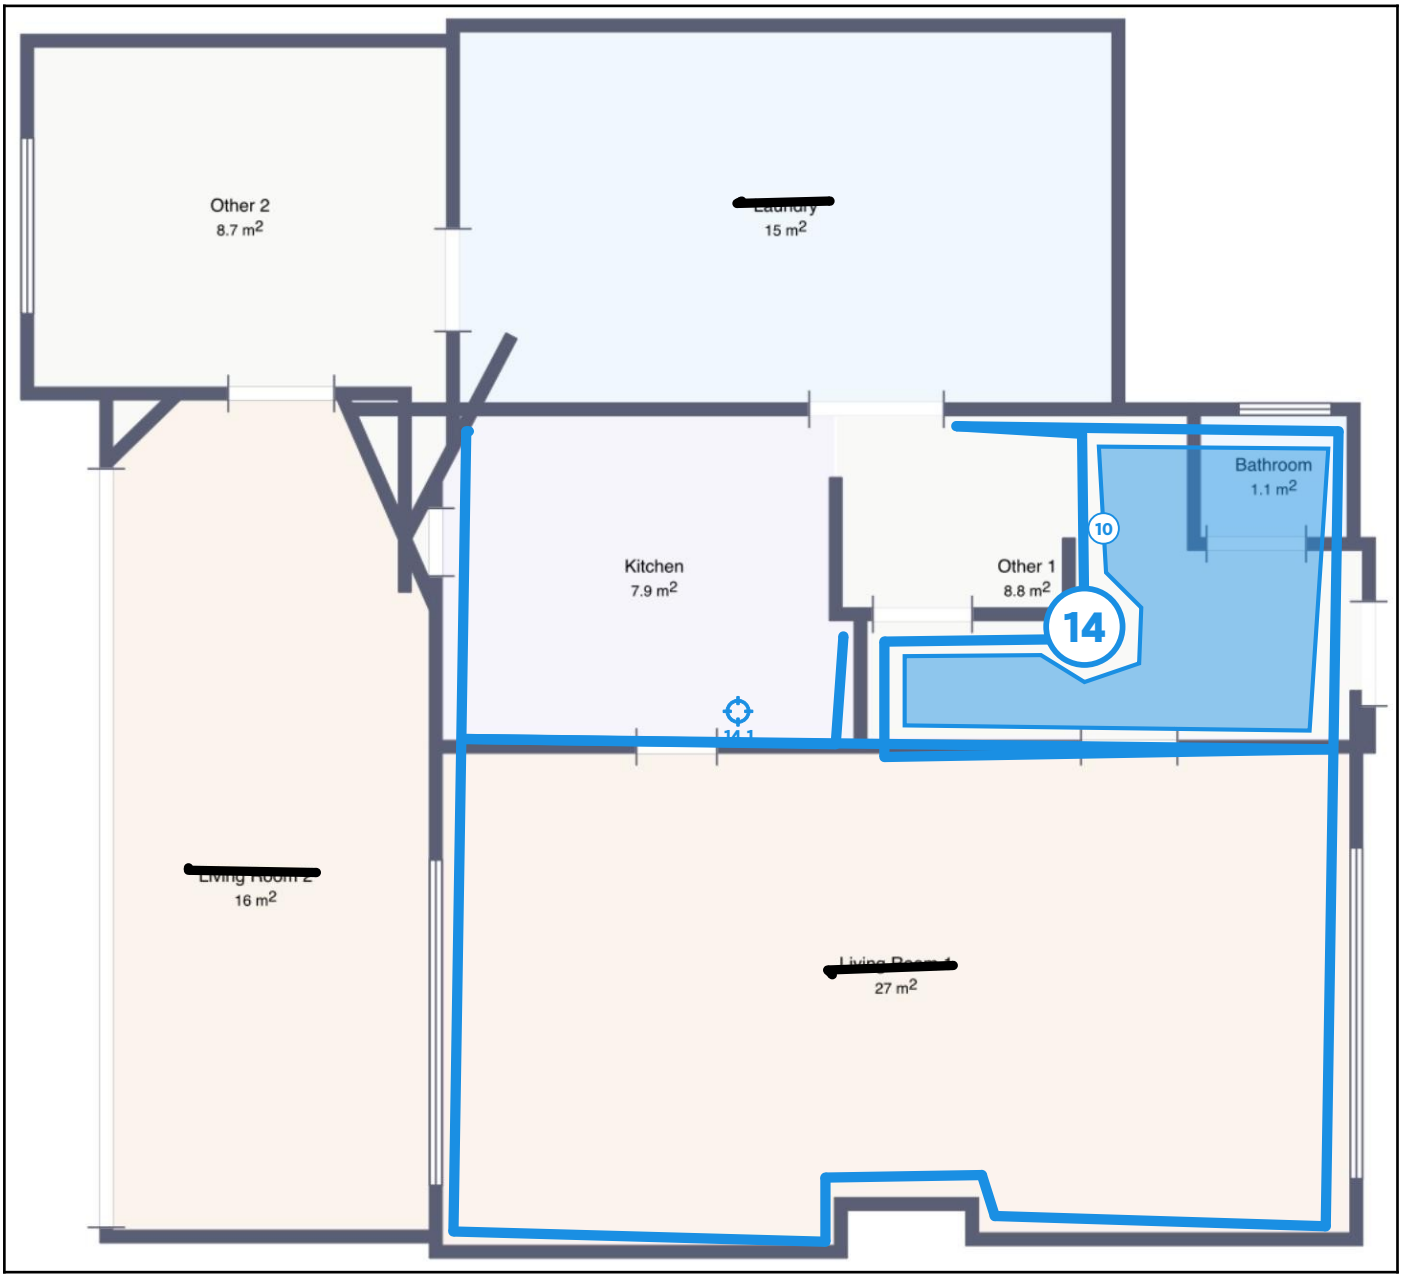
Plan 1.2: Gelijkvloers

Beschrijving	Type	Actie
10. Pleisterwerk plafonds	Geen asbest	-
14. Pleisterwerk wanden	Geen asbest	-
14.1 Code: Plm	Mengmonster	-

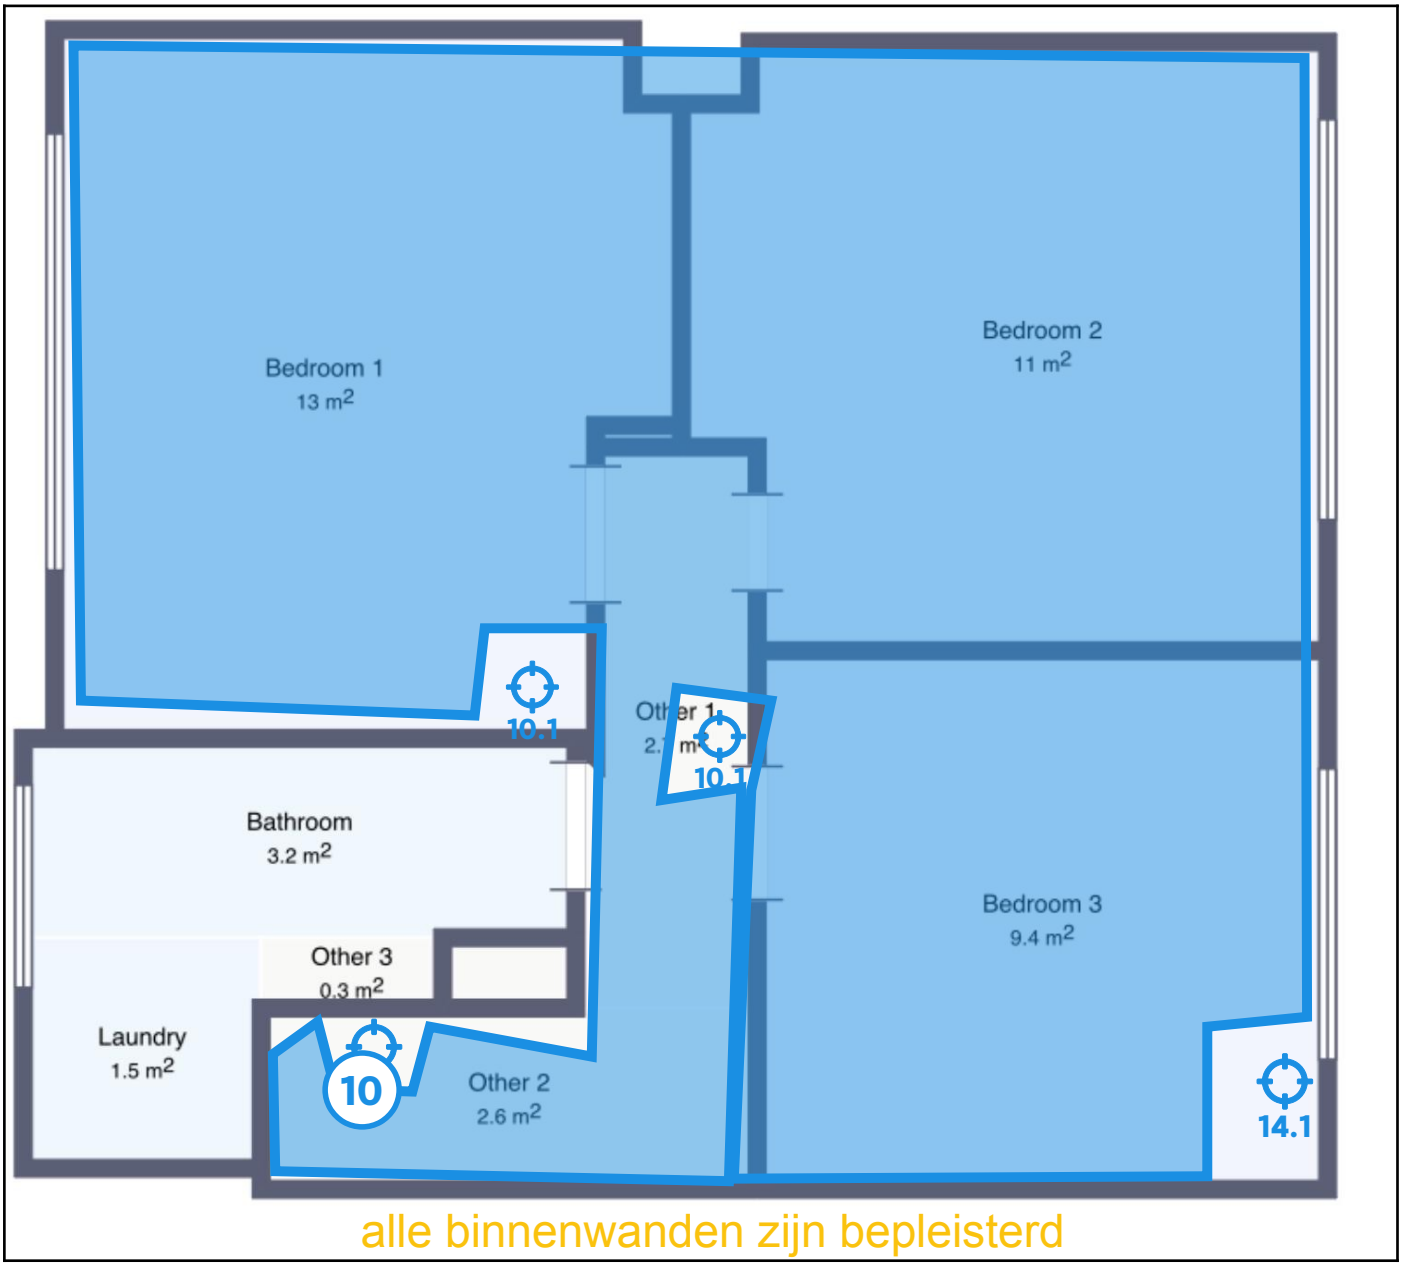
Plan 1.3: 1ste verdiep

Beschrijving	Type	Actie
10. Pleisterwerk plafonds	Geen asbest	-
10.1 Code: Plpl	Mengmonster	-
14. Pleisterwerk wanden	Geen asbest	-
14.1 Code: Plm	Mengmonster	-

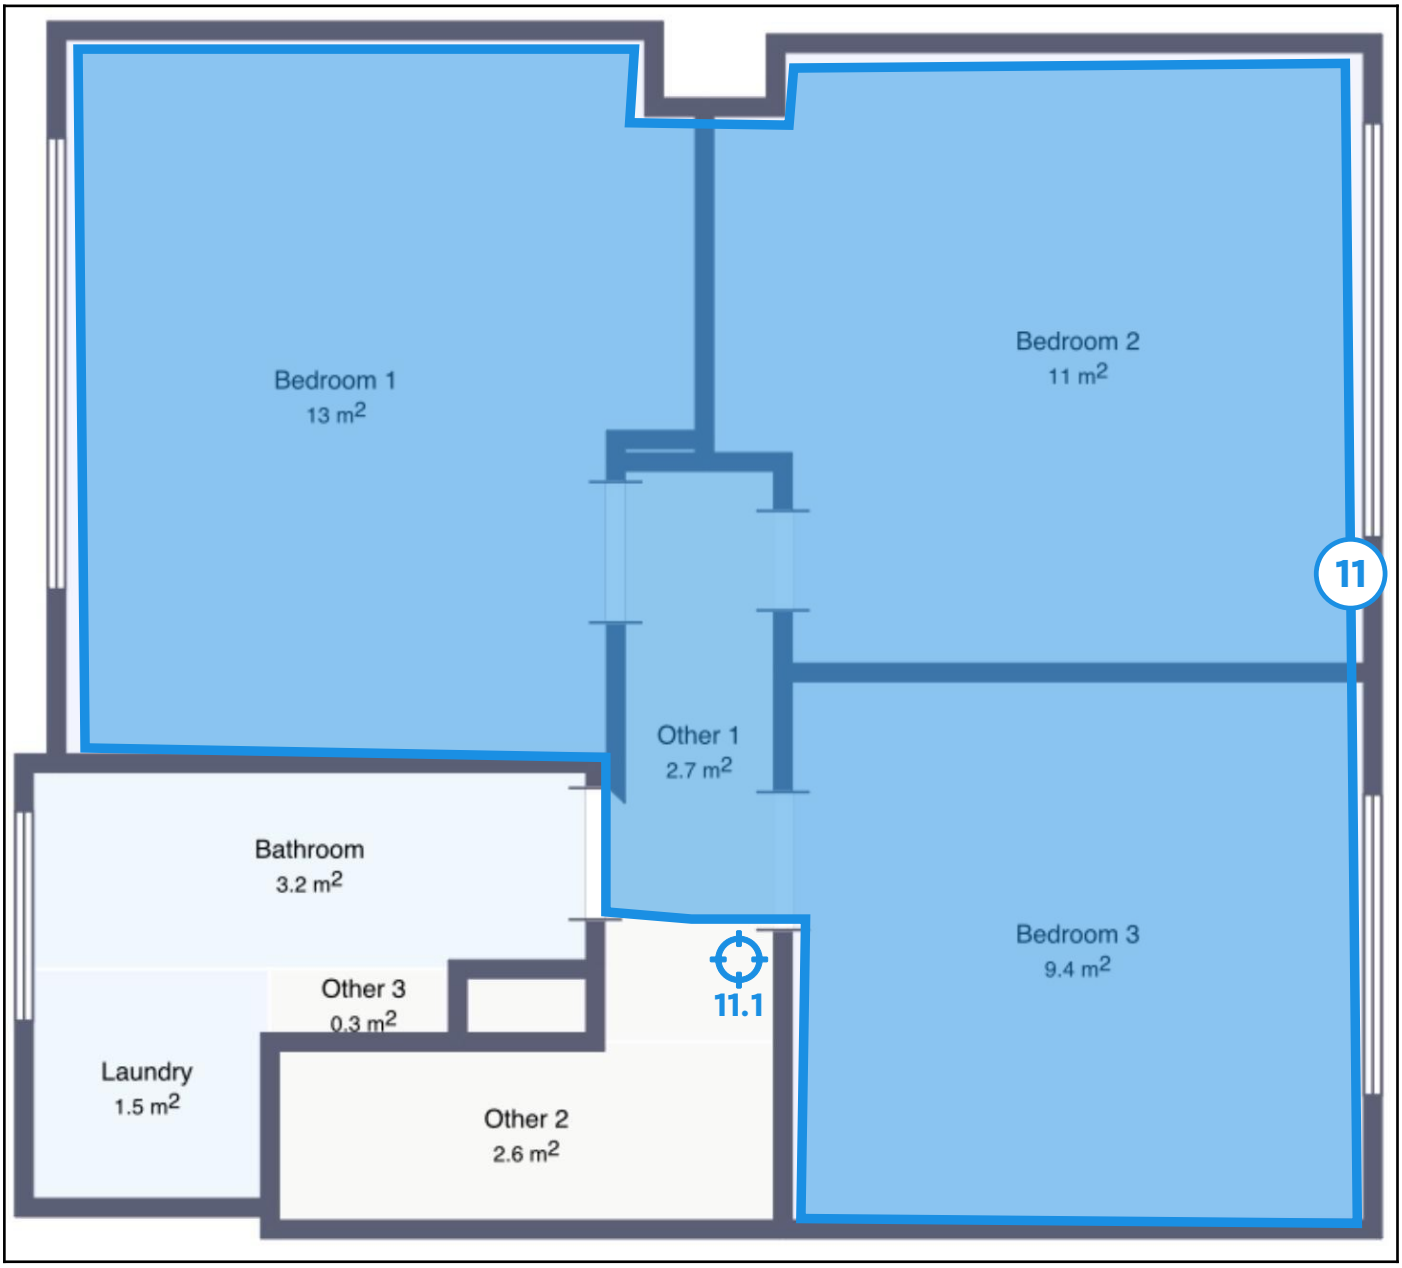
Plan 1.4: 1ste verdiep

Beschrijving	Type	Actie
11. Vinylvloerbekleding 1ste verdiep	Geen asbest	-
11.1 Code: Vin	Puntmonster	-

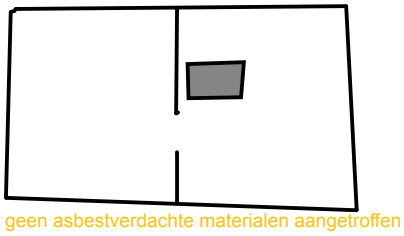
Plan 1.5: Zolder

Beschrijving	Type	Actie
9. Zolder	Advies	-

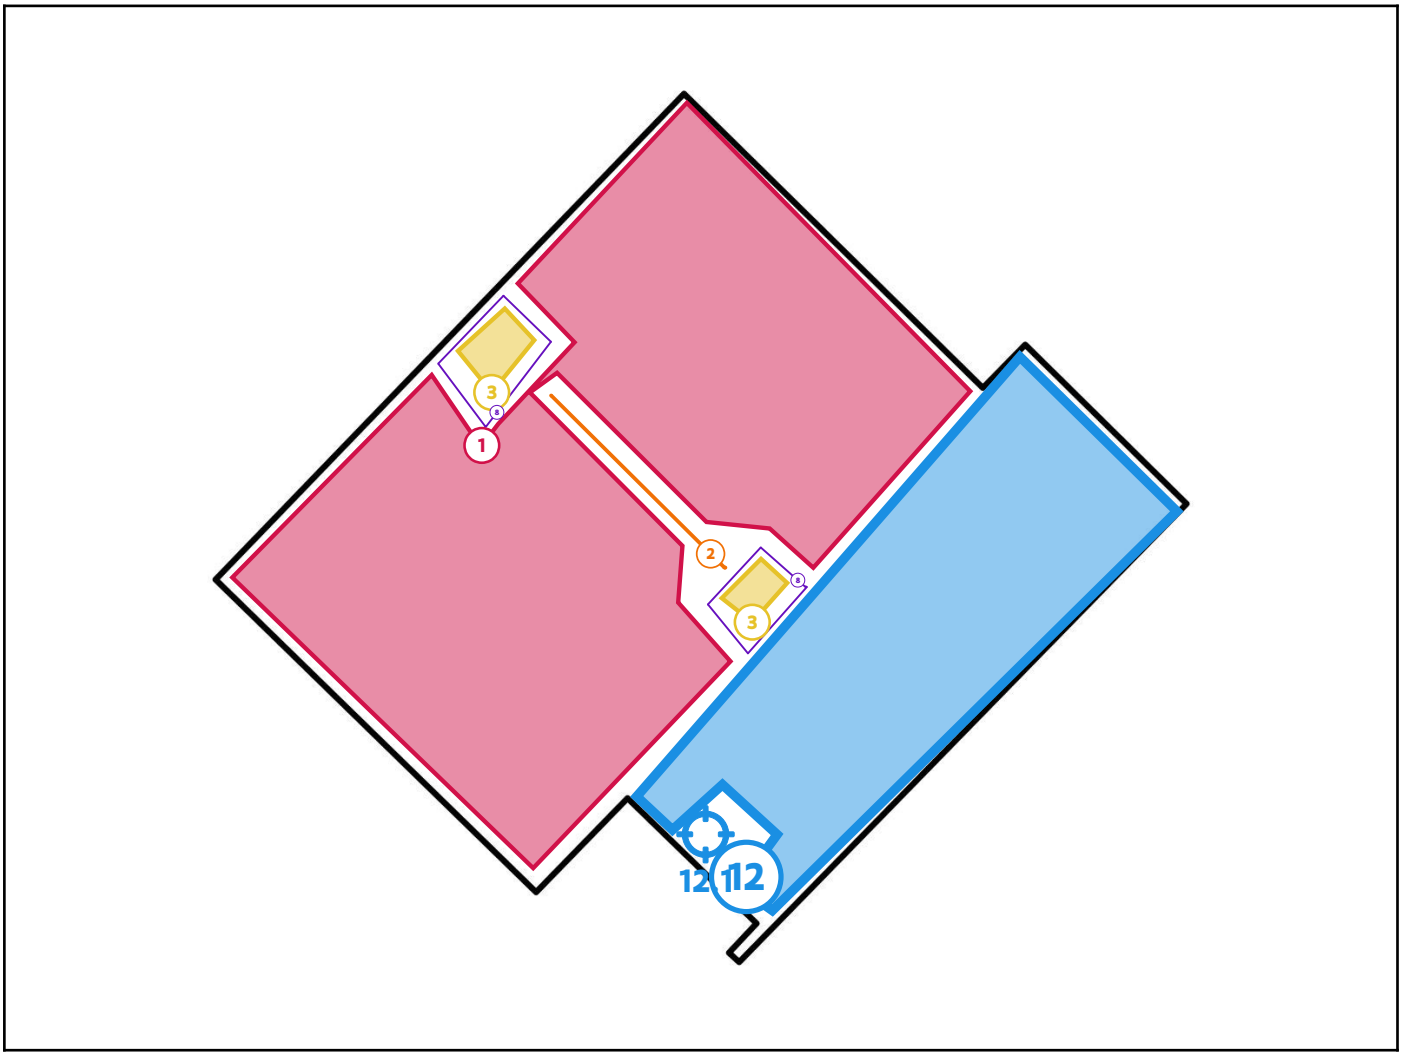
Plan 1.6: Bovenaanzicht

Beschrijving	Type	Actie
1. Dak bestaande uit leien	Asbestmateriaal	Dringend verwijderen
2. Nokpannen	Asbestmateriaal	Verwijderen
3. Deksteen	Asbestmateriaal	Zorgvuldig beheren
8. Binnenzijde schouwen	Beperking	-
12. Roofing plat dak	Geen asbest	-
12.1 Code: Roof	Puntmonster	-

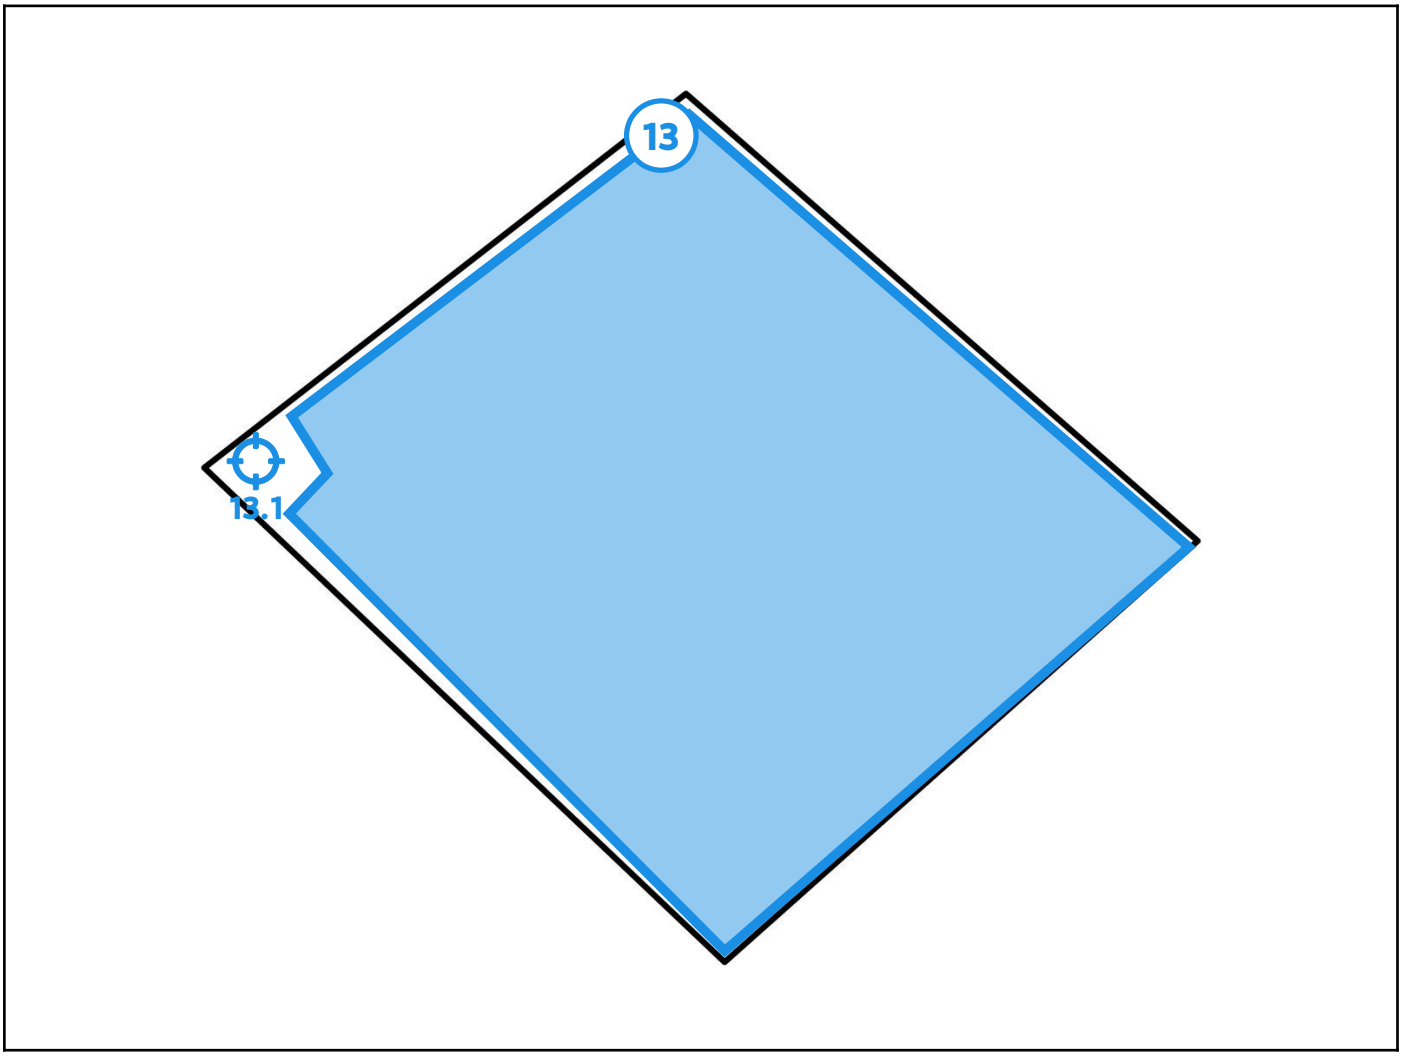
Plan 2.1: Bovenaanzicht

Beschrijving	Type	Actie
13. Shingles dak tuinhuis	Geen asbest	-
13.1 Code: Shingle	Puntmonster	-

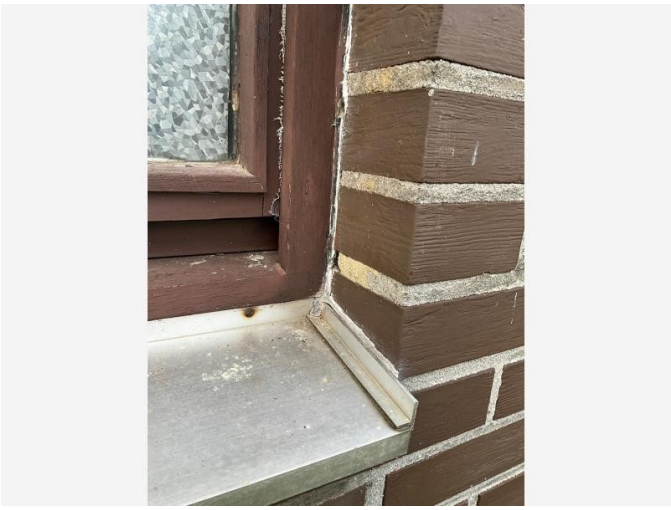
Fiche 4: Afdichtingskit raam berging

Eindbeoordeling materiaalrisico	Laag materiaalrisico en/of verlaagde kans op vezelvrijgave

Gebondenheid	Categorie 1: hechtgebonden in oorsprong
Asbestsoort (vezeltype)	Alleen chrysotiel
Asbestconcentratie	Laag (< 50%)
Afschermingsgraad van het gehele materiaal	Geheel of deels vrij aan de buitenlucht
Toestand van het materiaal	Licht beschadigd, licht verweerd. Intact calciumsilicaatmateriaal of categorie III 'gebondenheid'

- Zorg voor een veilig beheer. Vermijd het beschadigen van het asbestmateriaal. Controleer de toestand jaarlijks op wijzigingen.

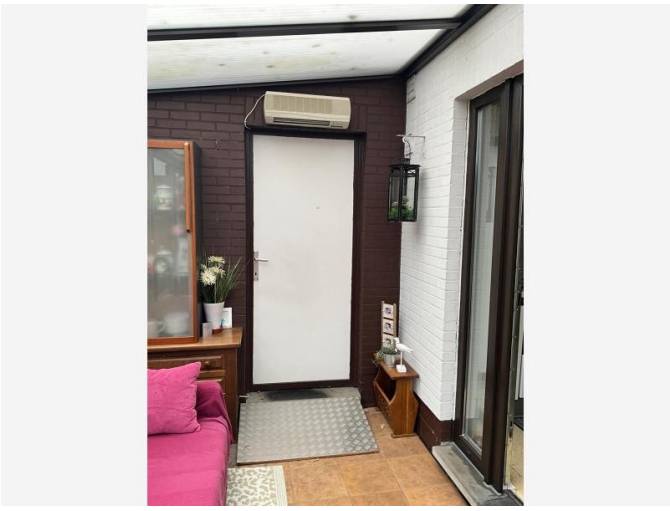
Fiche 5: Glasal deurpaneel

Beschrijving	Glasal deurpaneel
Omgeving	Binnen
Primaire drager	Wandopening verticaal (raam, deur, ...)
Asbestmateriaal	Plaat, paneel, tablet - Geëmailleerd, type Glasal
Bindmiddel van asbestmateriaal	Cement
Gebondenheid op basis van bindmiddel	Hecht
Hoeveelheid (oppervlakte - dikte - aantal)	• 2,00 m^2 - 0,40 cm - 1 stuk
Totaal volume	0,008 m^3
Eenvoudig bereikbaar	Ja
Bevestigingswijze	• Geklemd
Identificatiemethode	De asbestdeskundige beoordeelt het materiaal als asbestverdacht en dus asbesthoudend, en dit zonder monstername. Motivatie: De monstername brengt andere schade aan dan schade die inherent is aan de monstername.
Destructieve handeling voor identificatie	Nee
Opmerking	De hoeveelheid is een zo nauwkeurig mogelijke opmeting. Hieraan kunnen evenwel geen rechten worden ontleend.

- Eenvoudige handelingen: mag via doe-het-zelf of door werknemer(s) met opleidingsattest eenvoudige handelingen
  Deze toepassing kan door een aannemer die over een opleidingsattest eenvoudige handelingen beschikt of door een particulier (doe-het-zelf), verwijderd worden indien er geen verhoogd risico op vrijgave van asbestvezels (max. concentratie 0,01 vezels/cm3 - CODEX Art. VI.3-54) ontstaat en de toepassing voorafgaand wordt gefixeerd/bevochtigd; de individuele elementen zonder machinale werktuigen (boormachine, slijpschijf, hogedrukreiniger,...) en zonder breken of gooien een voor een losgemaakt worden; en ten slotte dubbel en luchtdicht verpakt weggevoerd worden naar een erkend afvalpunt (recyclagepark).

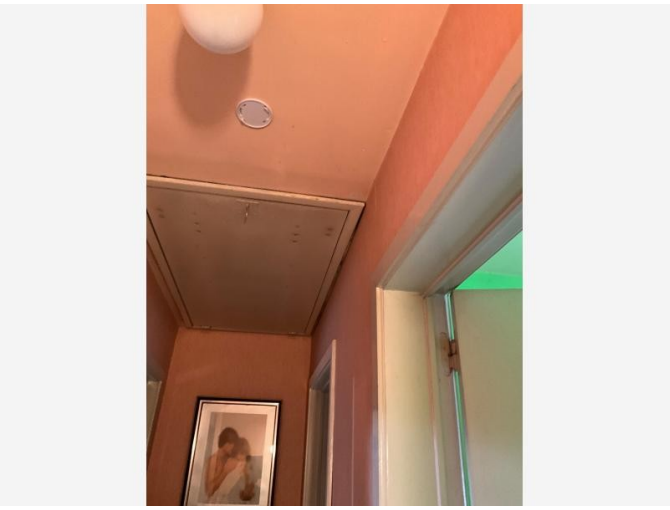
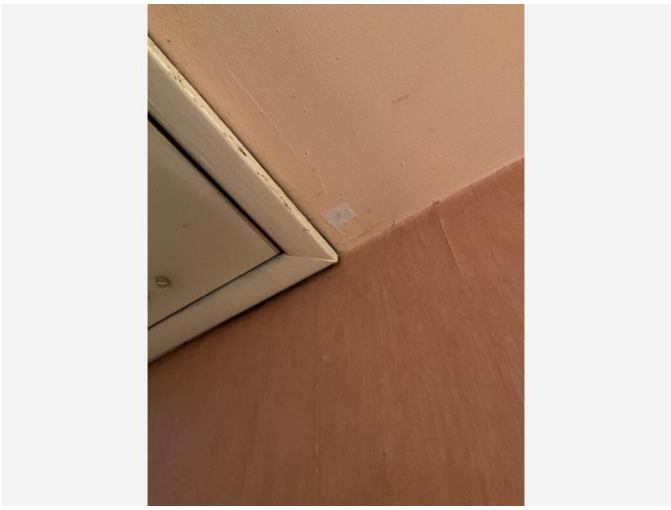
Fiche 10: Pleisterwerk plafonds

Geen asbest

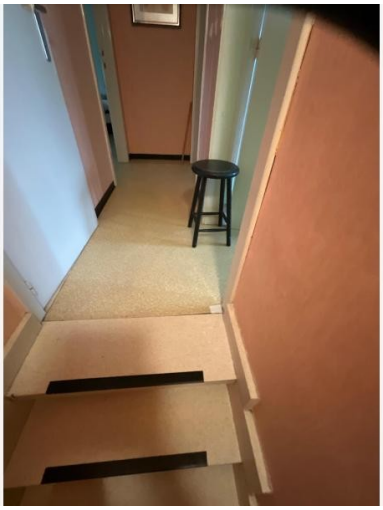
Fiche 11: Vinylvloerbekleding 1ste verdiep

Geen asbest

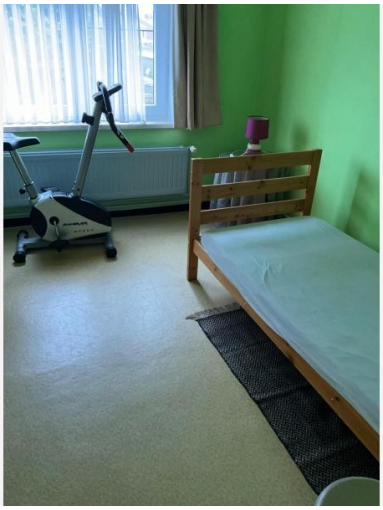
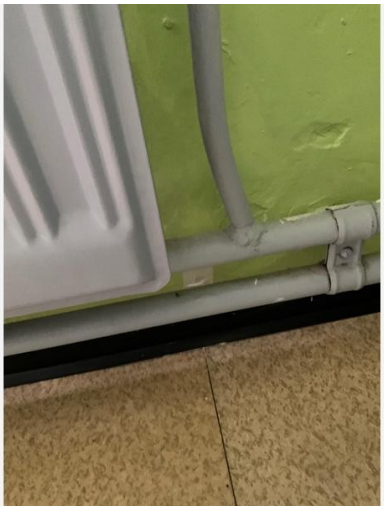
Fiche 14: Pleisterwerk wanden

Geen asbest

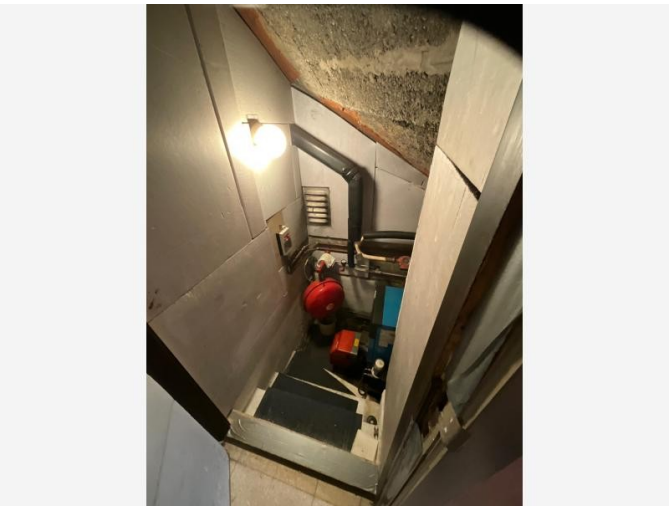
Beschrijving	Notitie	Terug te vinden op plannen
Fiche 15: Afdichtingen verwarmingsketel	Kans op aanwezigheid van asbestverdachte afdichtingen in de verwarmingsketel. Vaststelling, noch staalname is mogelijk binnen het kader van en niet-destructieve inventaris.	Plan 1.1: Gelijkvloers
