Asbestinventarisattest

Steentje 28, 3200 Aarschot

Attestnummer : **20261006-000401.000**
Uitgegeven op : **06.10.2026**
Geldig tot : **06.10.2036**

Niet-asbestveilig

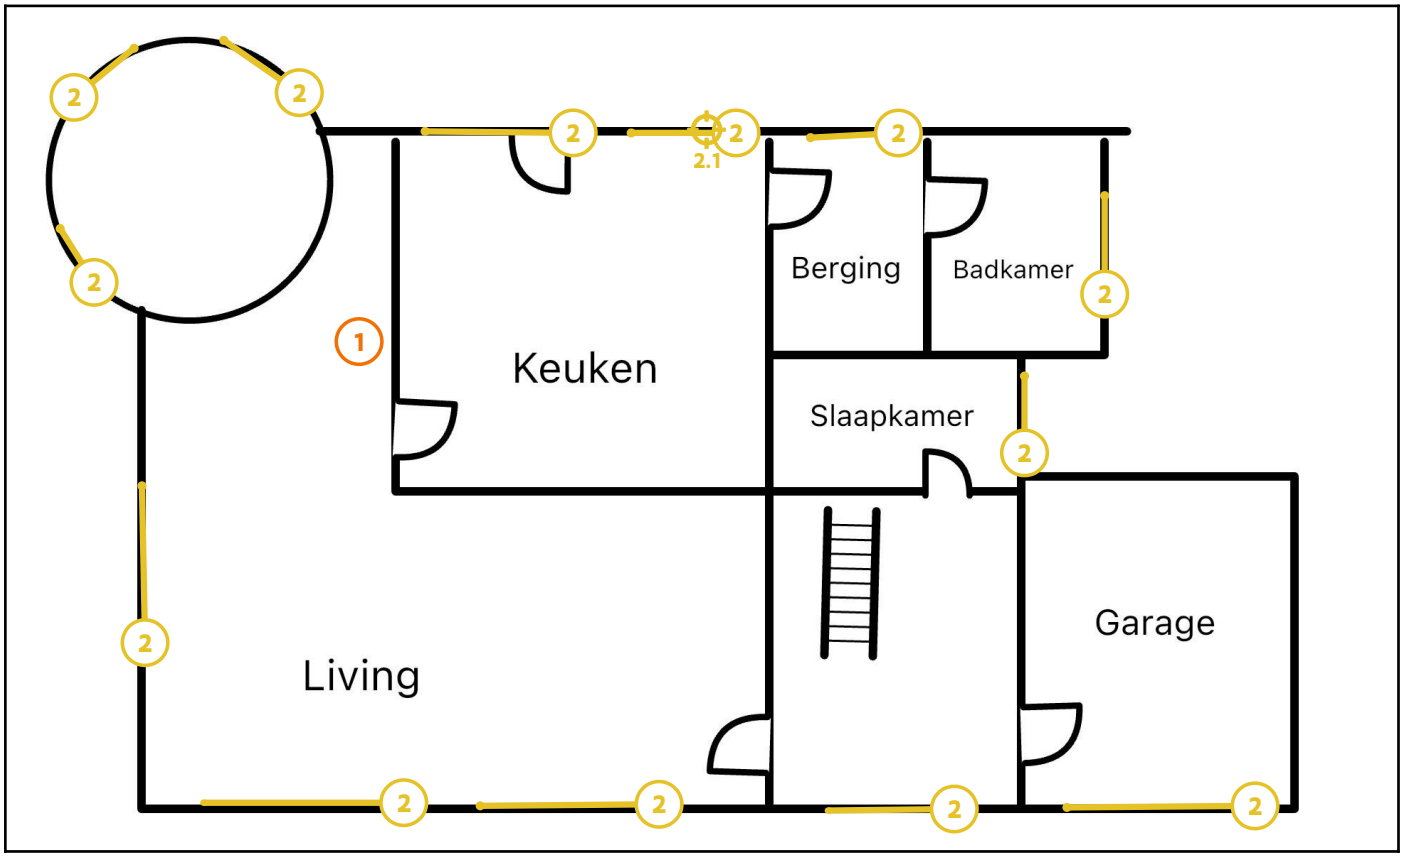
Plan 1.1: Gelijkvloers

Beschrijving	Type	Actie
1. Koord kachel	Asbestmateriaal	Verwijderen
2. Mastiek/stopverf schrijnwerk (tussen profiel en gevel)	Asbestmateriaal	Zorgvuldig beheren
2.1 Code: PM4	Puntmonster	-

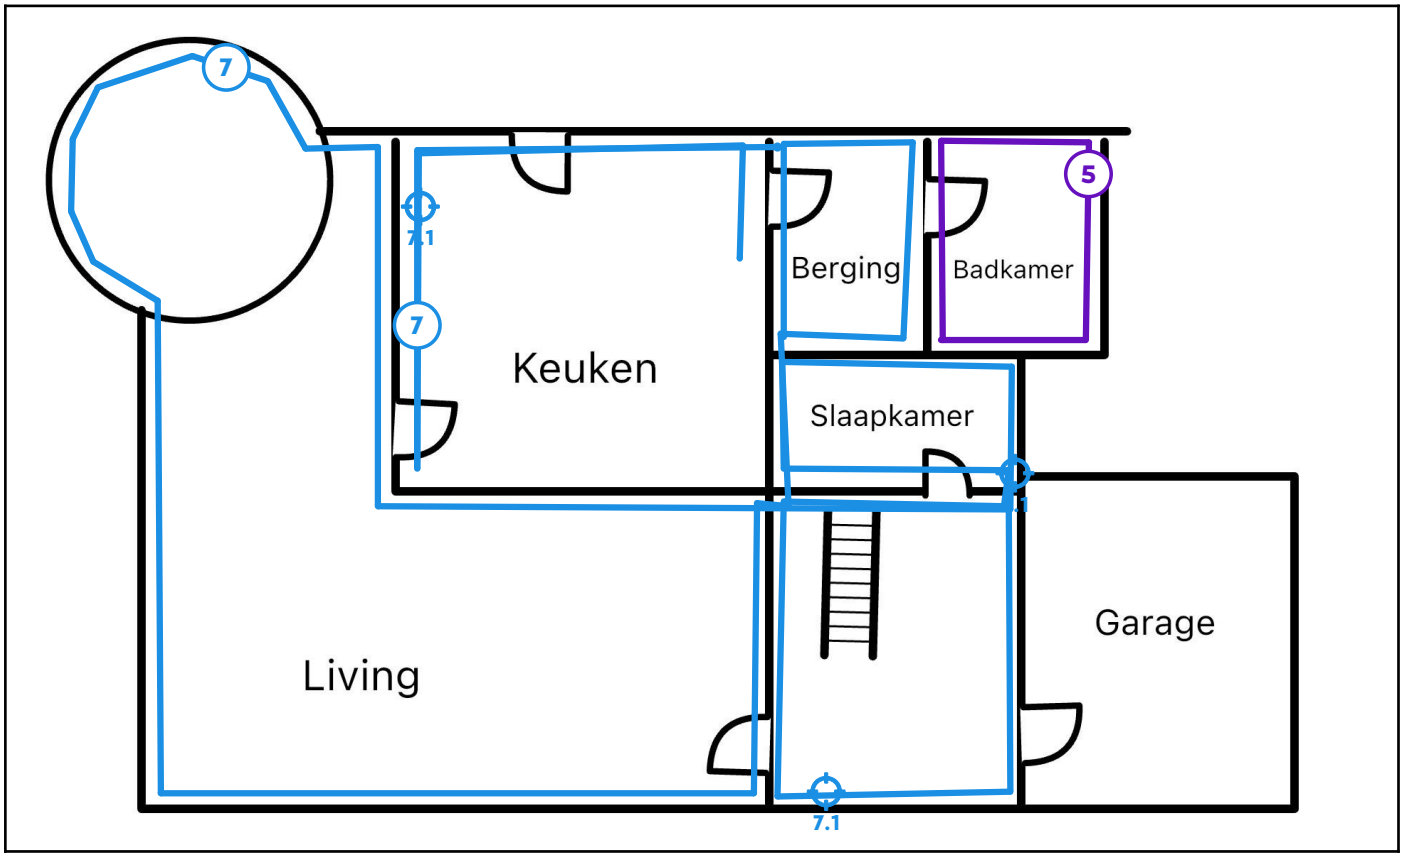
Plan 1.2: Gelijkvloers 1

Beschrijving	Type	Actie
5. Tegellijm achter faiencewandtegels	Advies	-
7. Pleisterwerk binnenmuren	Geen asbest	-
7.1 Code: MM1	Mengmonster	-

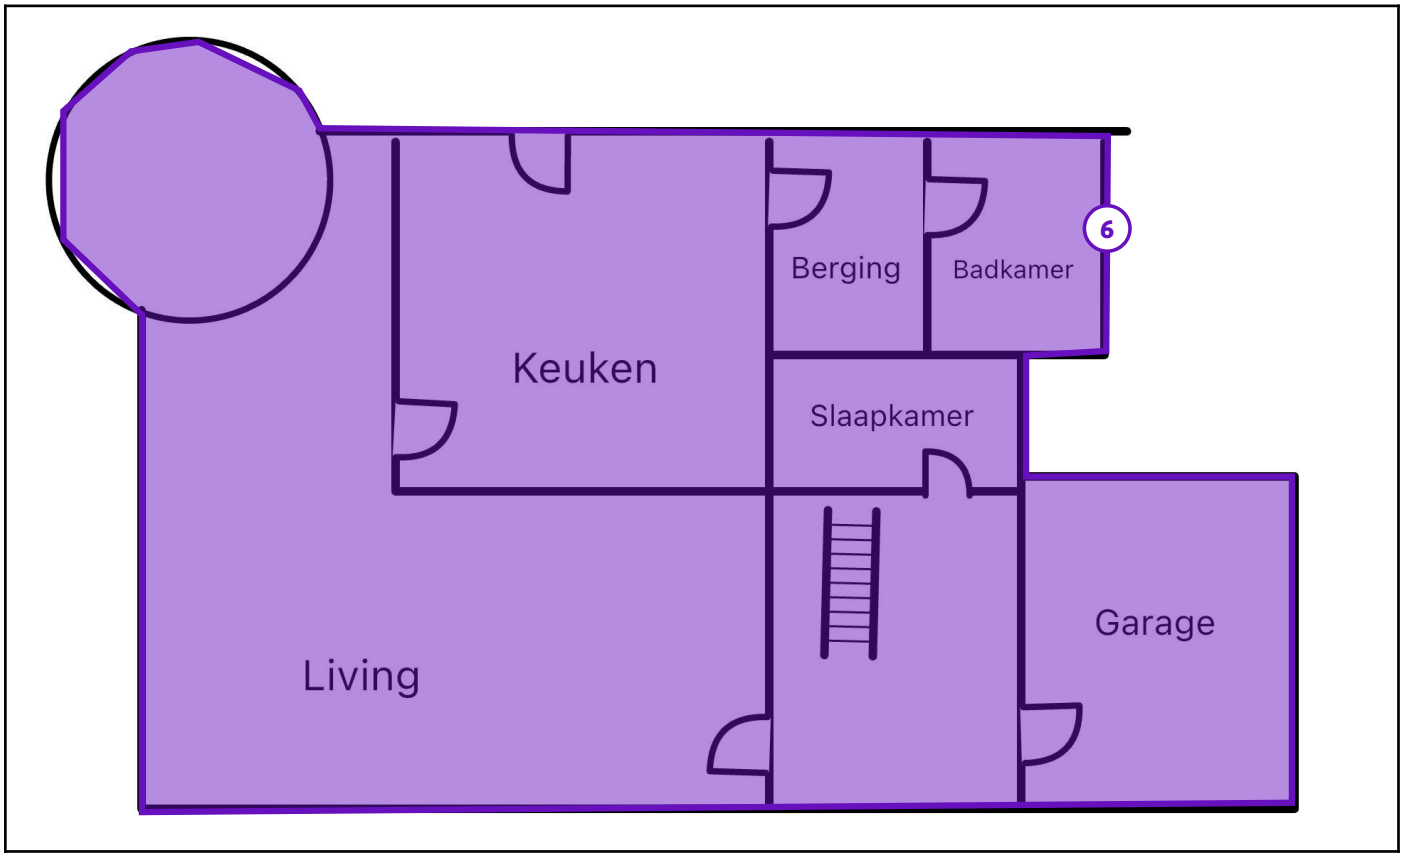
Plan 1.3: Gelijkvloers 2

Beschrijving	Type	Actie
6. Verlaagd plafond	Advies	-

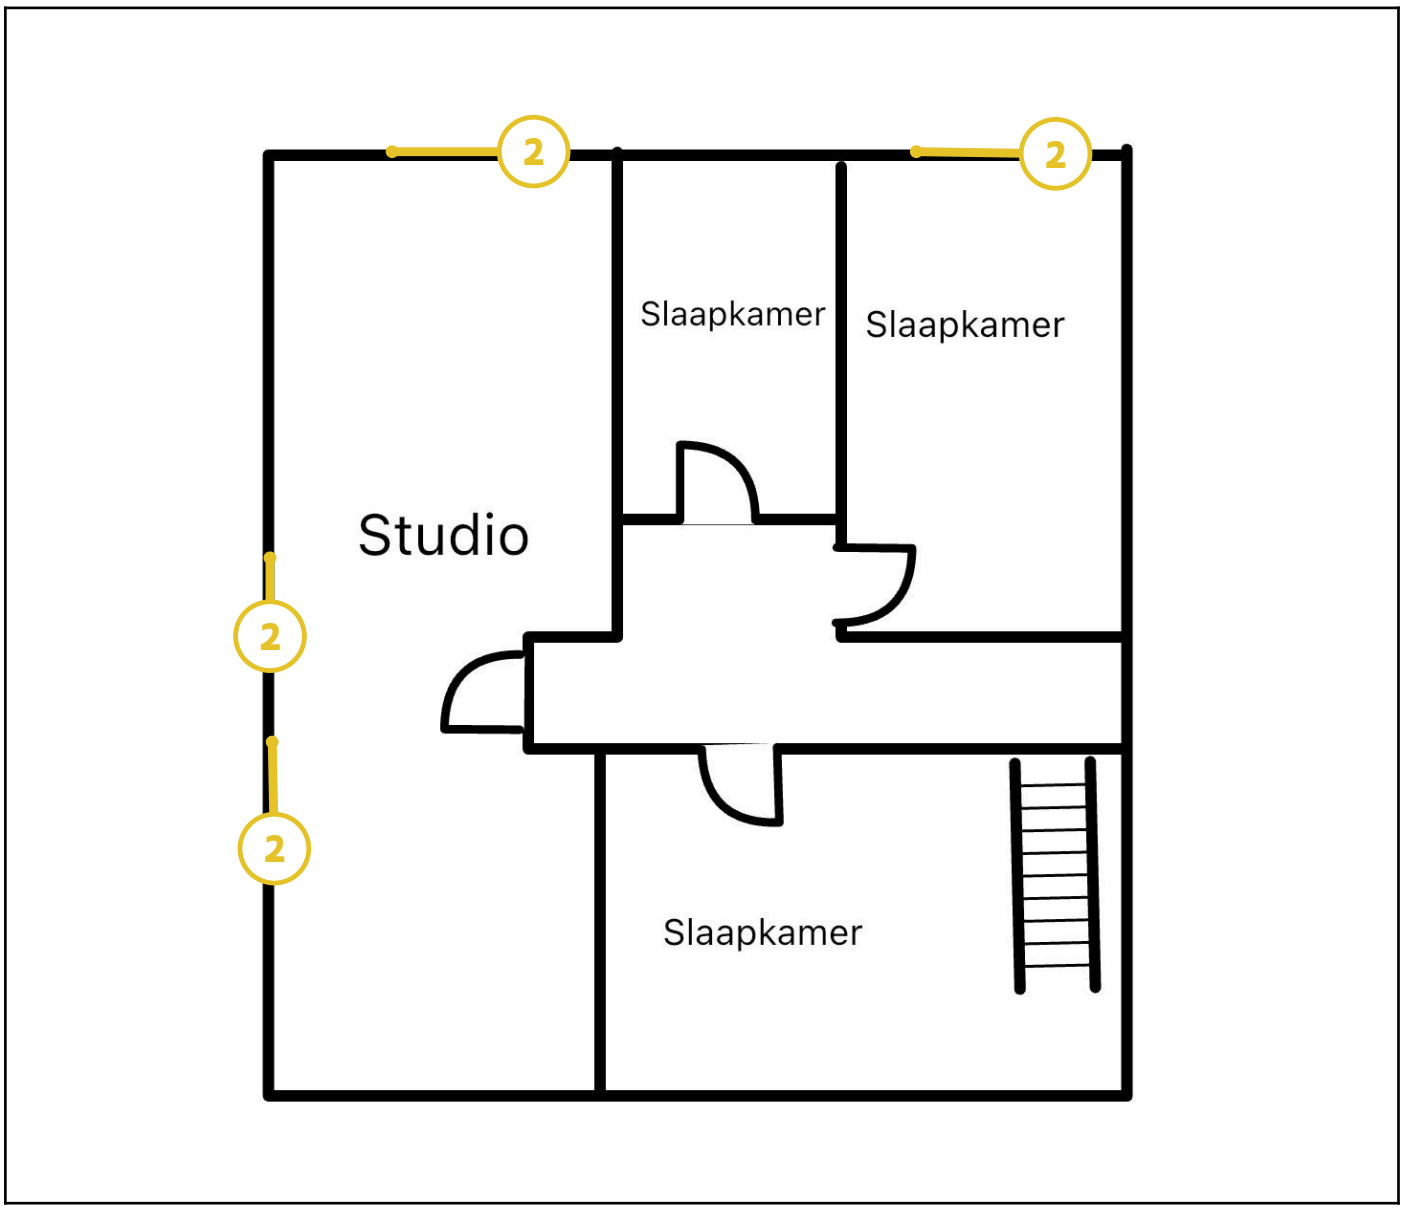
Plan 1.4: Verdieping

Beschrijving	Type	Actie
2. Mastiek/stopverf schrijnwerk (tussen profiel en gevel)	Asbestmateriaal	Zorgvuldig beheren

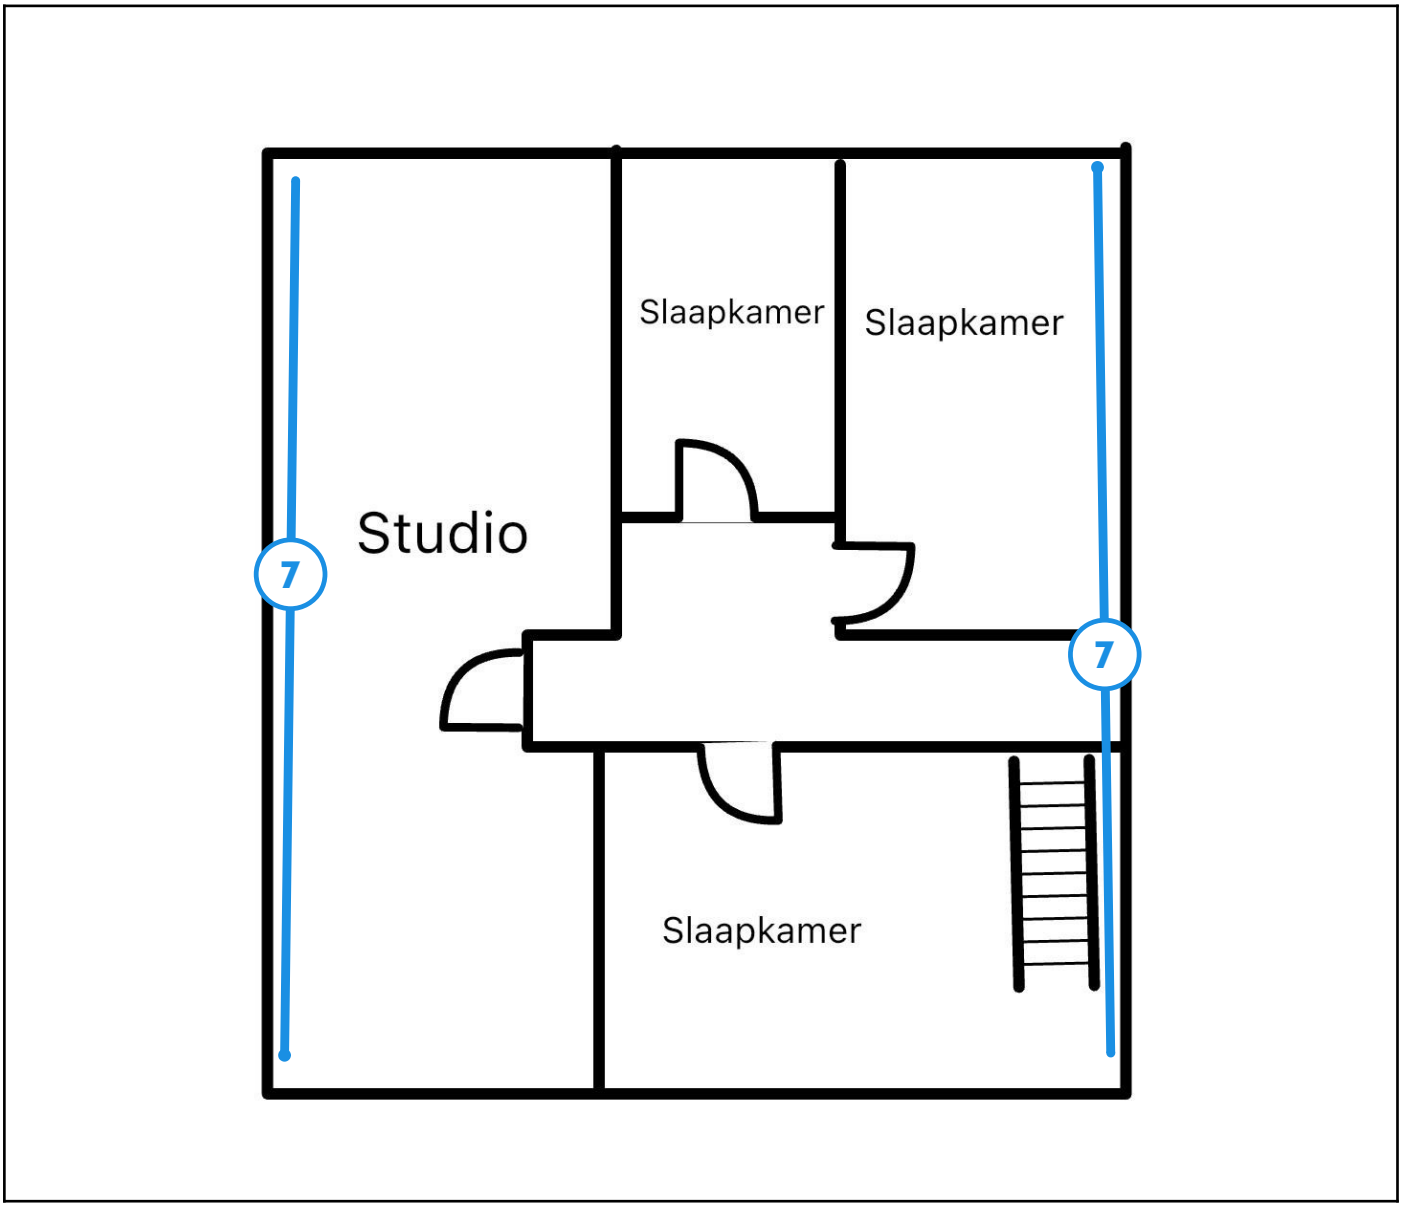
Plan 1.5: Verdieping 1

Beschrijving	Type	Actie
7. Pleisterwerk binnenmuren	Geen asbest	-

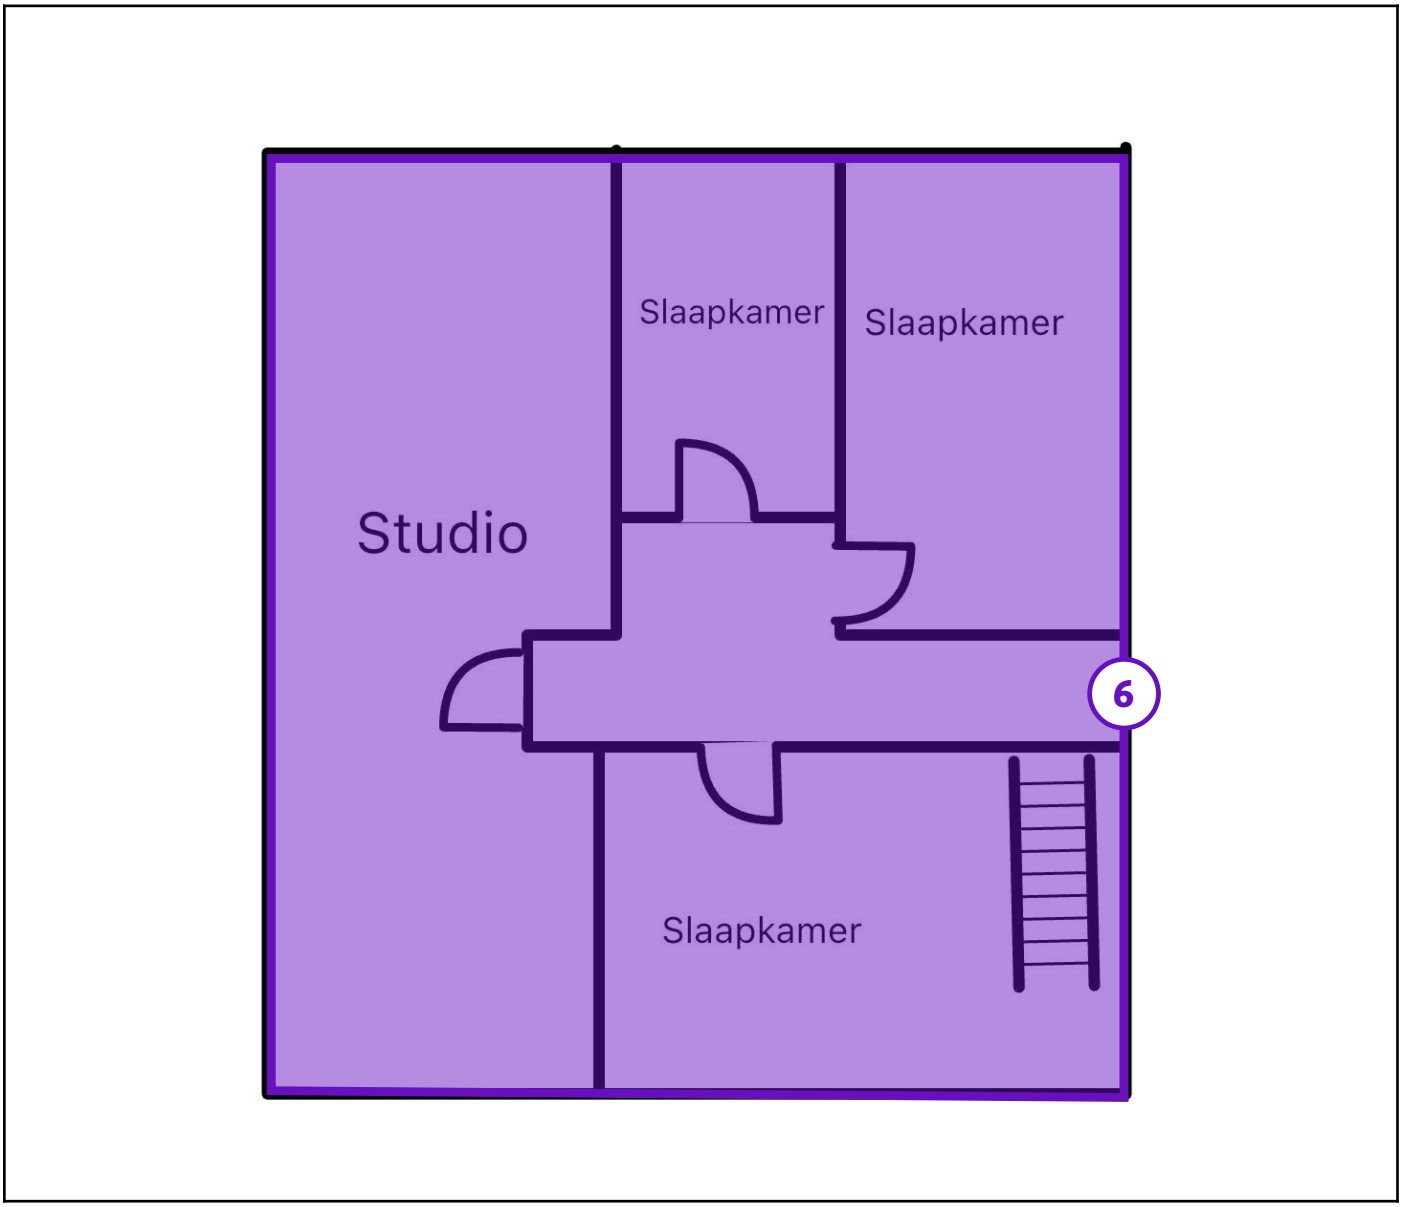
Plan 1.6: Verdieping 2

Beschrijving	Type	Actie
6. Verlaagd plafond	Advies	-

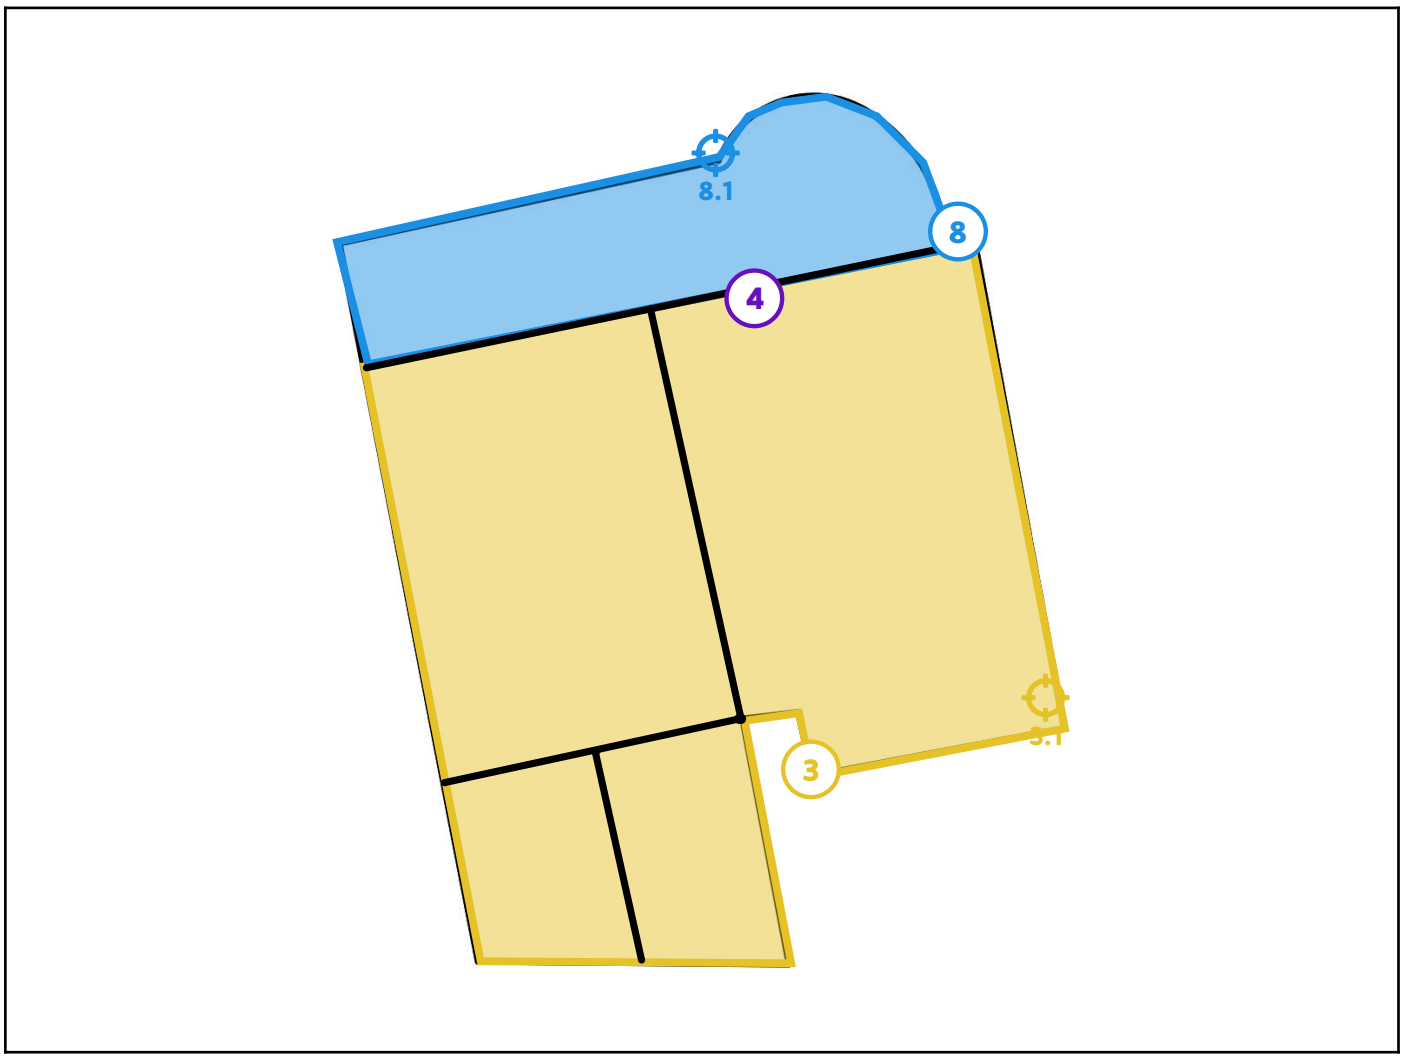
Plan 1.8: Dak plan

Beschrijving	Type	Actie
3. Onderdakplaten type "Menuiserite"	Asbestmateriaal	Zorgvuldig beheren
3.1 Code: PM2	Puntmonster	-
4. Schoorsteen rookgaskanaal - beoordeling	Beperking	-
8. Roofing	Geen asbest	-
8.1 Code: PM3	Puntmonster	-

Reden: Het te onderzoeken materiaal situeert zich hoger dan 3,50 m te rekenen vanaf een veilige ondergrond

Uitleg van de asbestdeskundige: Het rookgaskanaal is niet beoordeeld. Aan de binnenzijde is de kachel aangesloten. Aan de buitenzijde is het hoger dan 3,5 meter om de schoorsteen te inspecteren. Het is niet zichtbaar of er een asbestverdacht rookgaskanaal aanwezig is in de schoorsteen. Conform ons inspectieprotocol mogen wij een beperking inroepen voor hoogtes hoger dan 3,5 m. Indien men dit wil laten onderzoeken, dient er een nieuwe afspraak gemaakt te worden en moet er een hoogtewerker voorzien worden, evenals iemand die bevoegd is om deze te bedienen en eventueel een technieker die de al dan niet aanwezige schouwhoed kan afnemen en weer terugplaatsen.

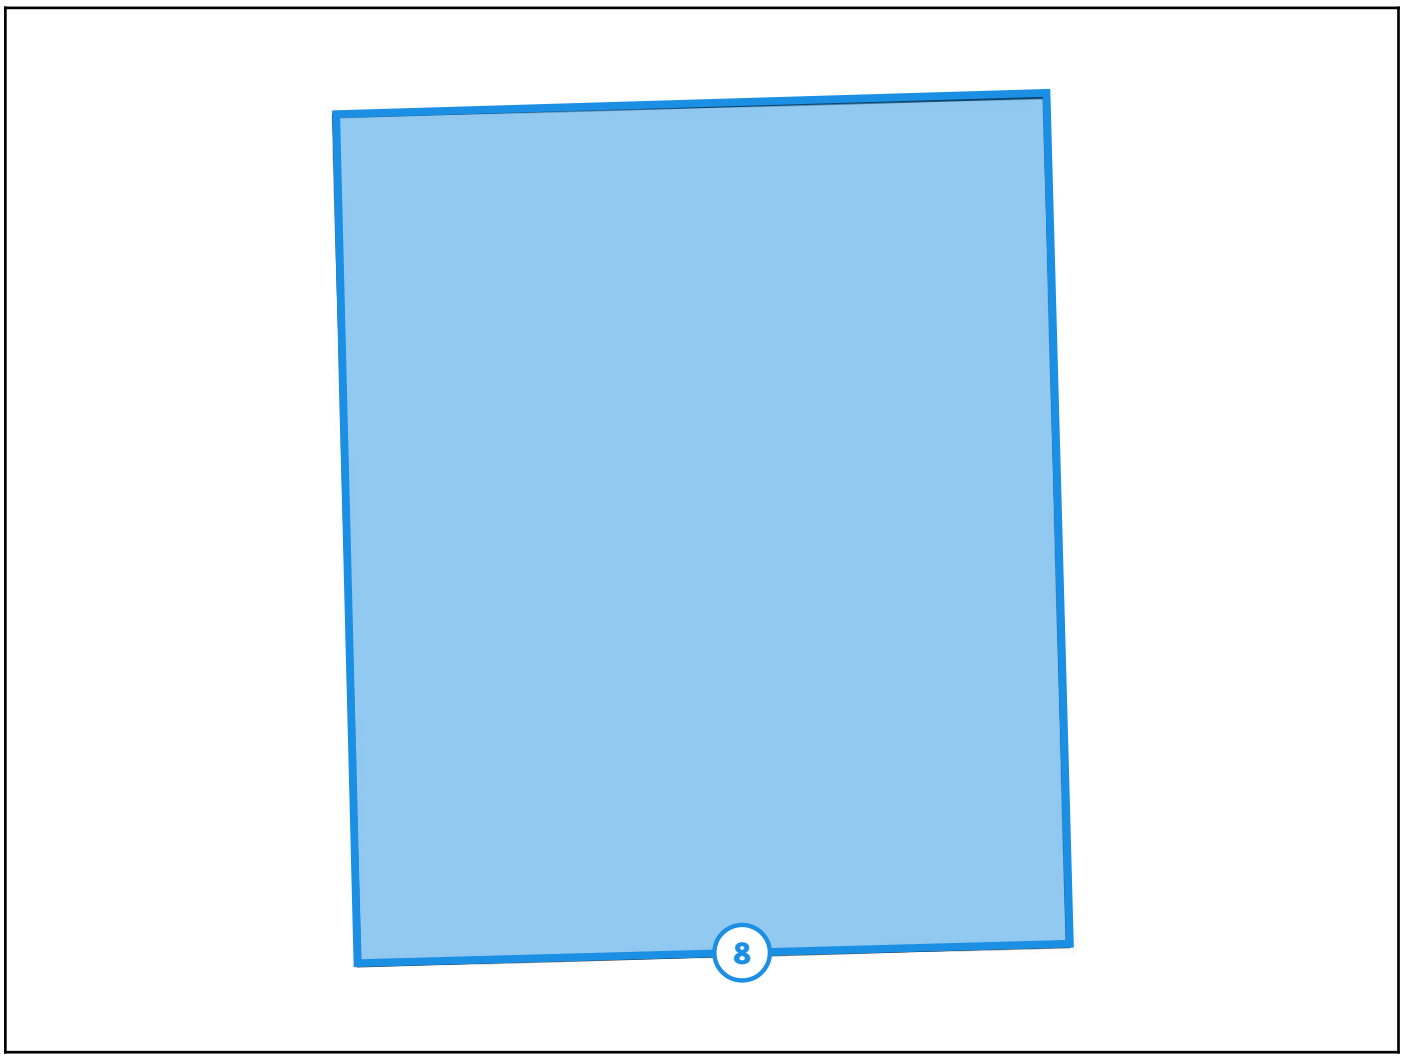
Plan 2.1: Tuinhuis plan

Beschrijving	Type	Actie
8. Roofing	Geen asbest	-
