Asbestinventarisattest

Ontvoeringsplein 6, 2800 Mechelen
Gemeenschappelijke delen

Attestnummer : **20240522-000363.000**
Uitgegeven op : **22.05.2024**
Geldig tot : **22.05.2029**

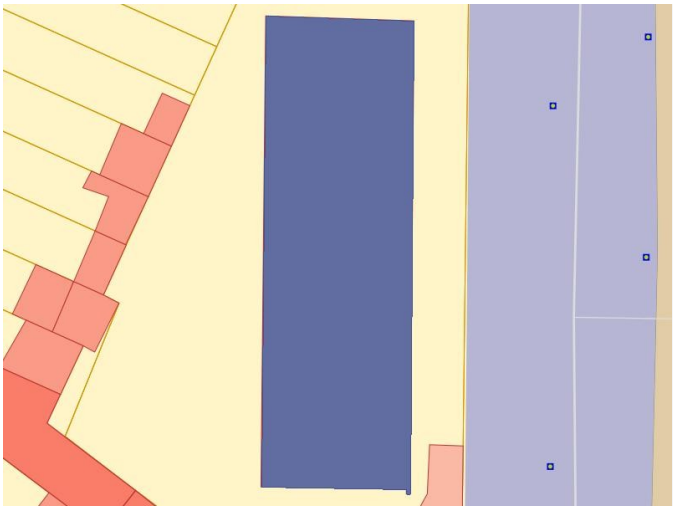
Zone 1: Hoofdgebouw

7 **Asbestmaterialen**

1 **Beperkingen**

0 **Uitsluitingen**

4 **Adviezen**

2 **Geen asbest**

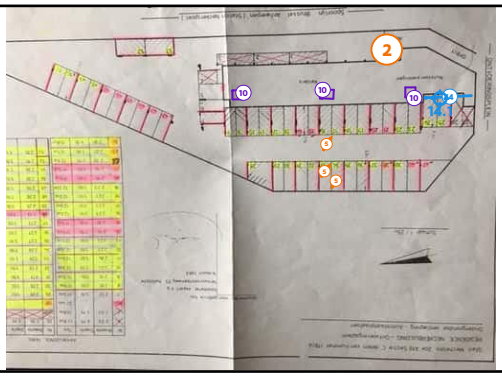
Plan 1.1: kelder

Beschrijving	Type	Actie
2. deksteen , inrit kelder.	Asbestmateriaal	Verwijderen
5. AC-doorvoeren garage (kelder).	Asbestmateriaal	Maatregelen nemen
10. Vuilnistorkokers	Advies	-
14. Afsmeerlaag gasleiding	Geen asbest	-
14.1 Code: 2402018-001	Puntmonster	-

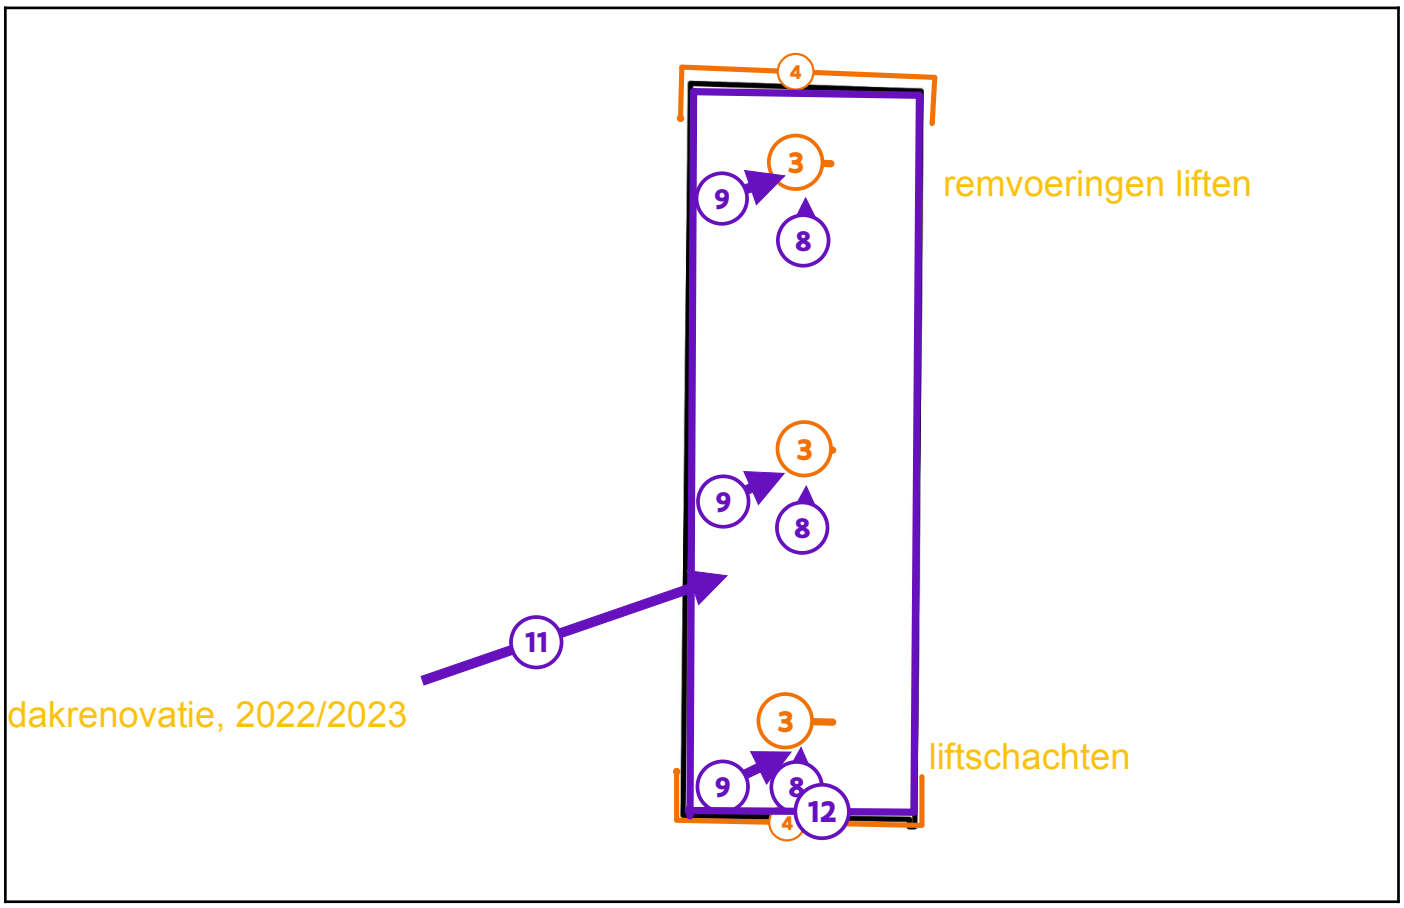
Plan 1.3: dakplan.

Beschrijving	Type	Actie
3. Deurdorpels machinekamer liften.	Asbestmateriaal	Verwijderen
4. Vezelcementleien op kopgevels (wit).	Asbestmateriaal	Verwijderen
8. Liftschachten	Beperking	-
9. Remvoering liften.	Advies	-
11. Recente dakrenovatie.	Advies	-
12. Roetluiken dak	Advies	-

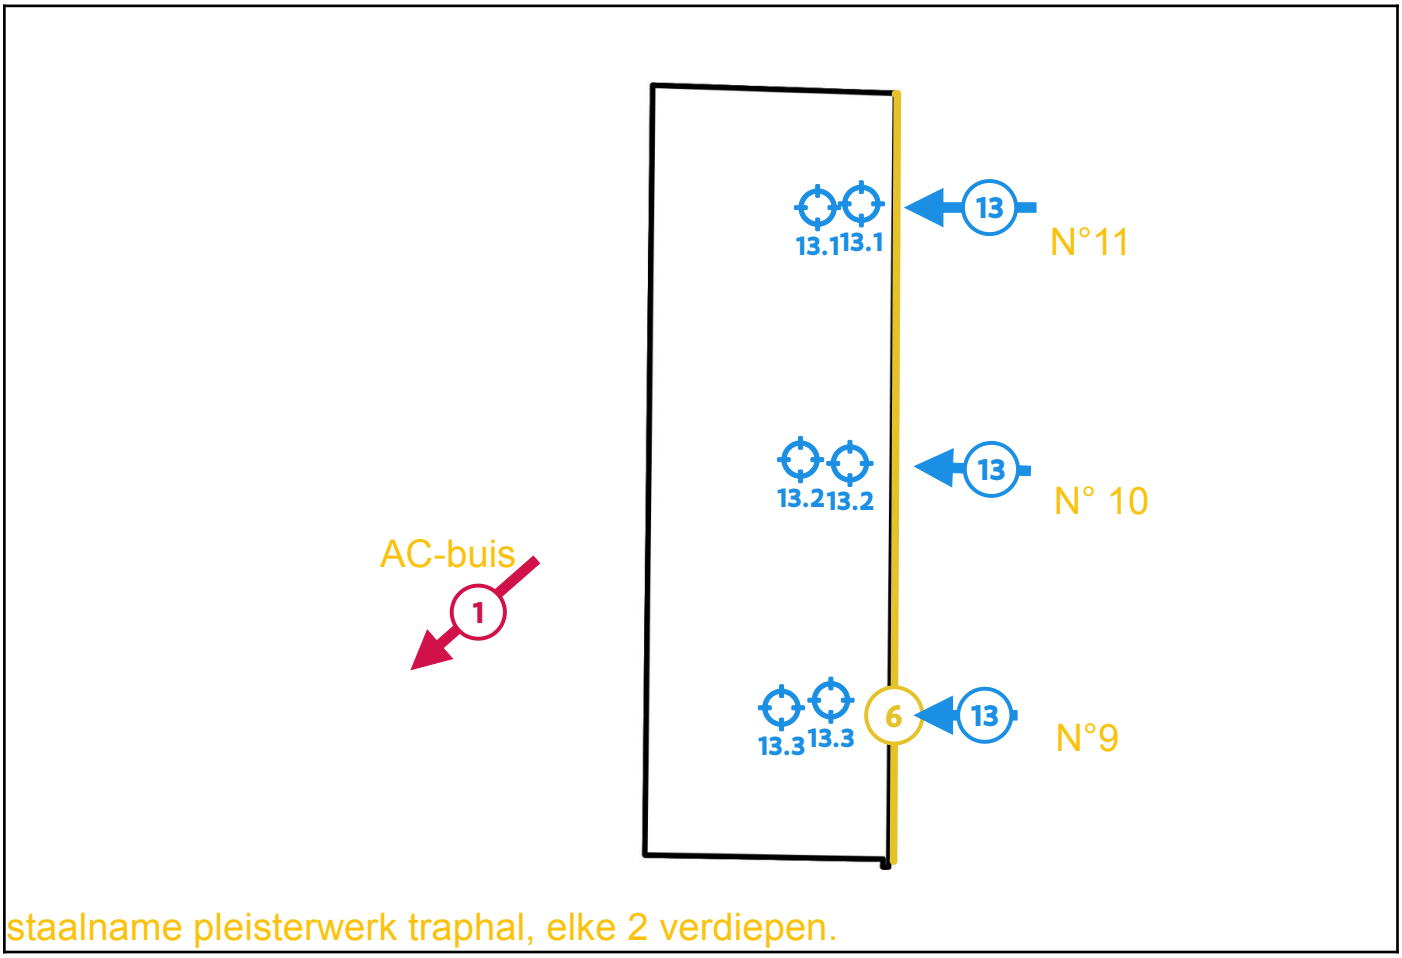
Plan 1.4: Hoofdgebouw plan

Beschrijving	Type	Actie
1. Schoorsteen vezelcement.	Asbestmateriaal	Dringend verwijderen
6. Gevelplaten aan zijde van spoorweg.	Asbestmateriaal	Zorgvuldig beheren
13. pleisterwerk trappenhallen.	Geen asbest	-
13.1 Code: 2402018-002	Mengmonster	-
13.2 Code: 2402018-003	Mengmonster	-
13.3 Code: 2402018-004	Mengmonster	-

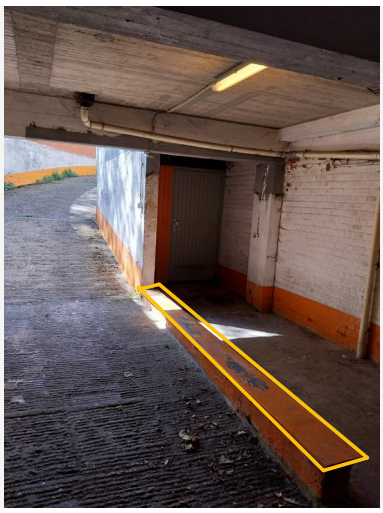
Fiche 2: deksteen , inrit kelder.

Eindbeoordeling materiaalrisico	Verhoogd materiaalrisico en/of verhoogde kans op vezelvrijgave

Gebondenheid	Categorie 1: hechtgebonden in oorsprong
Asbestsoort (vezeltype)	Crocidoliet aanwezig
Asbestconcentratie	Laag (< 50%)
Afschermingsgraad van het gehele materiaal	Geheel of deels vrij aan de buitenlucht
Toestand van het materiaal	Matig beschadigd, matig verweerd

Destructieve handeling voor identificatie	Nee
Opmerking	Gebruikt als deksteen.

- Verwijder dit asbestmateriaal zo snel mogelijk. Volg de toestand goed op.

- Eenvoudige handelingen: mag via doe-het-zelf of door werknemer(s) met opleidingsattest eenvoudige handelingen
  Indien verwijderbaar zonder de toepassing te beschadigen, anders via erkend verwijderaar.

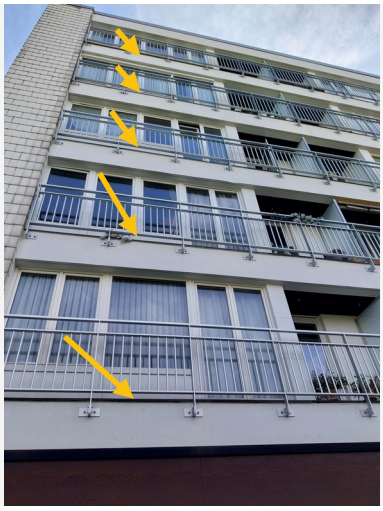
Fiche 7: Vensterbanken ramen vanaf +1

Eindbeoordeling materiaalrisico	Laag materiaalrisico en/of verlaagde kans op vezelvrijgave

Gebondenheid	Categorie 1: hechtgebonden in oorsprong
Asbestsoort (vezeltype)	Crocidoliet aanwezig
Asbestconcentratie	Laag (< 50%)
Afschermingsgraad van het gehele materiaal	Geheel of deels vrij aan de buitenlucht
Toestand van het materiaal	Licht beschadigd, licht verweerd. Intact materiaal type Pical – asbestboard of categorie III 'gebondenheid'

Destructieve handeling voor identificatie	Nee
Opmerking	Enkel visueel vastgesteld aan de voorzijde (uitbouw onderaan).

- Zorg voor een veilig beheer. Vermijd het beschadigen van het asbestmateriaal. Controleer de toestand jaarlijks op wijzigingen.
- Zorg voor een veilig beheer en verwijder dit asbestmateriaal wanneer het bij werken eenvoudig bereikbaar wordt. Controleer de toestand jaarlijks op wijzigingen.

- Eenvoudige handelingen: mag via doe-het-zelf of door werknemer(s) met opleidingsattest eenvoudige handelingen
  Indien verwijderbaar zonder de toepassing te beschadigen.
