Asbestinventarisattest

Krijkellaan 8, 3360 Bierbeek

Attestnummer : **20260828-000299.000**
Uitgegeven op : **28.08.2026**
Geldig tot : **28.08.2031**

Niet-asbestveilig

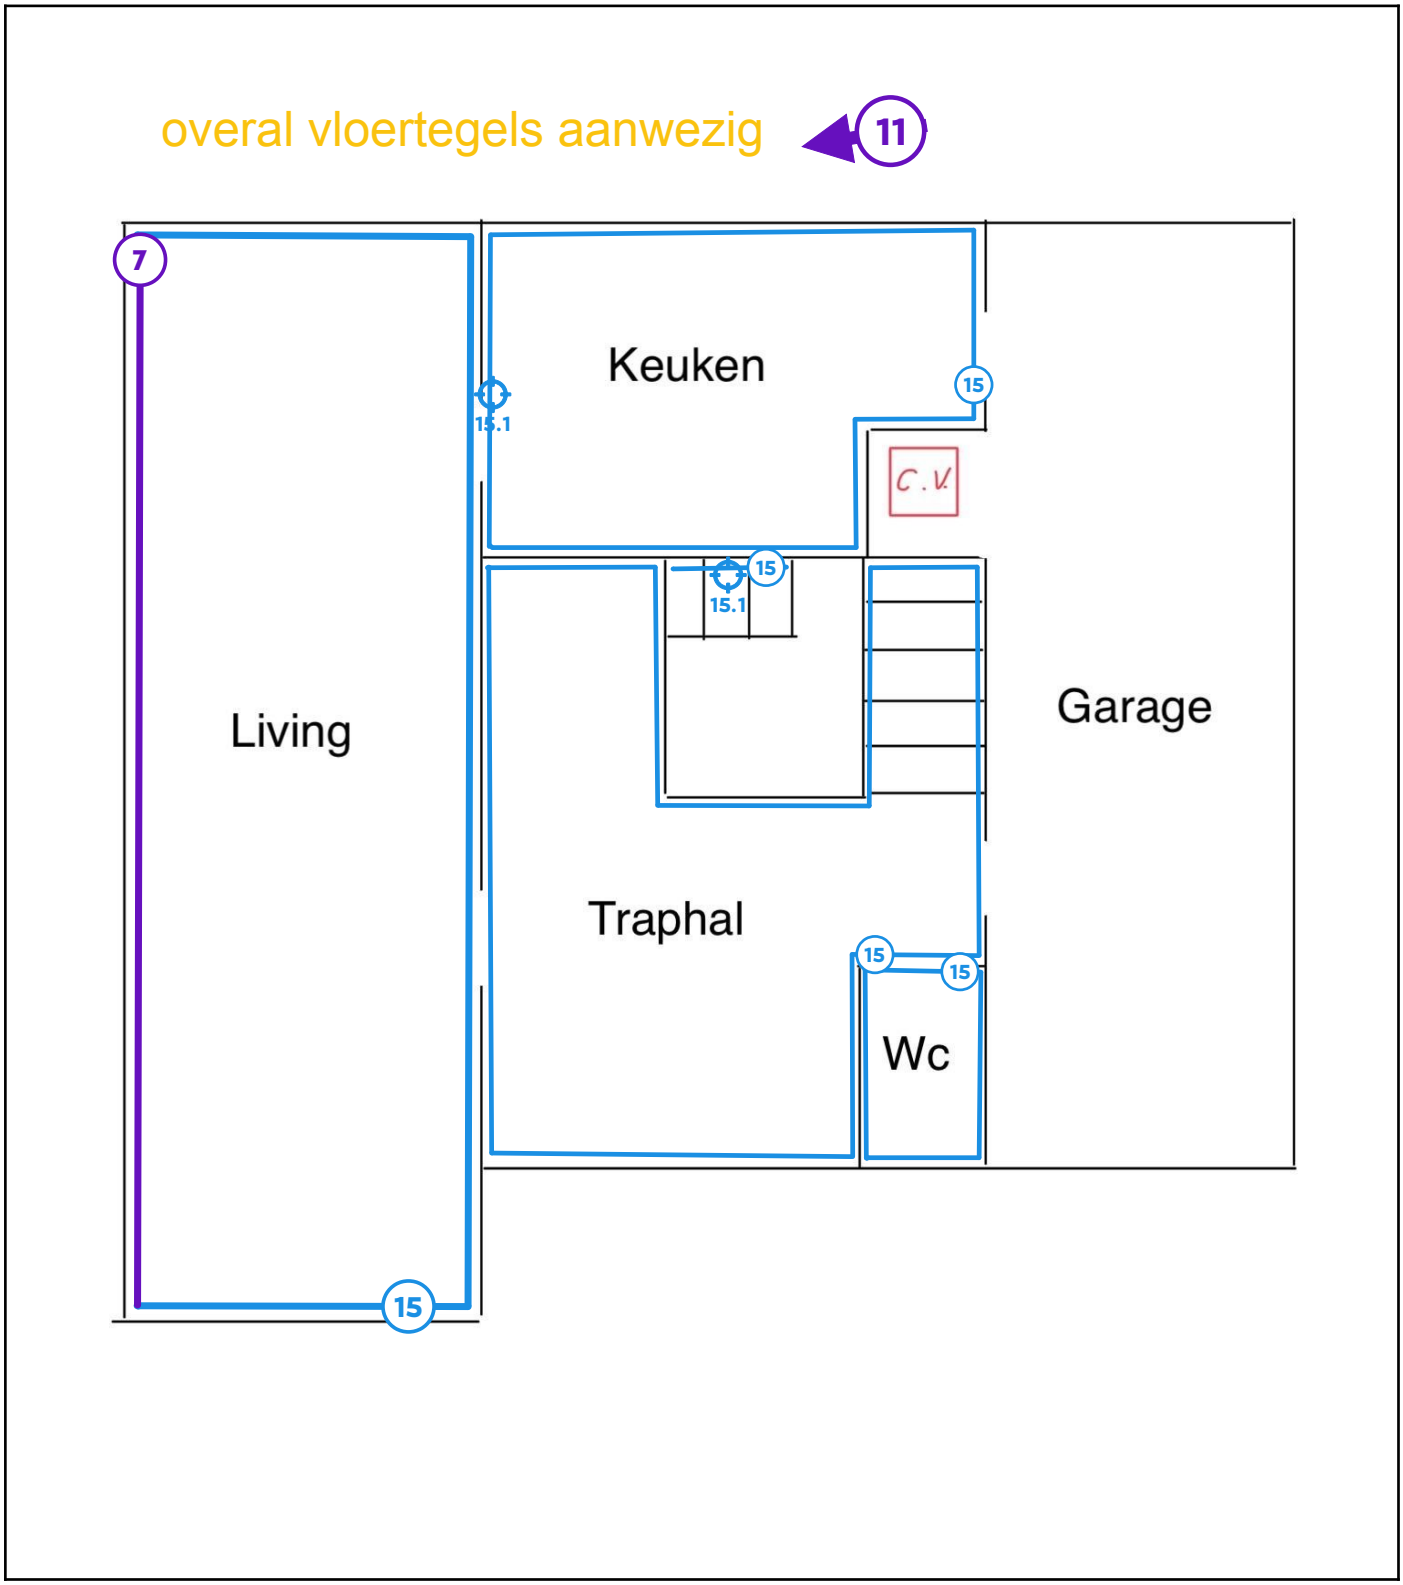
Plan 1.1: Gelijkvloers

7. Valse wand(en)/voorzetwand(en) - Gipskarton-Pvc-hout	Advies	-
11. Tegellijm onder vloertegels	Advies	-
15. Pleisterwerk wanden	Geen asbest	-
15.1 Code: M01	Mengmonster	-

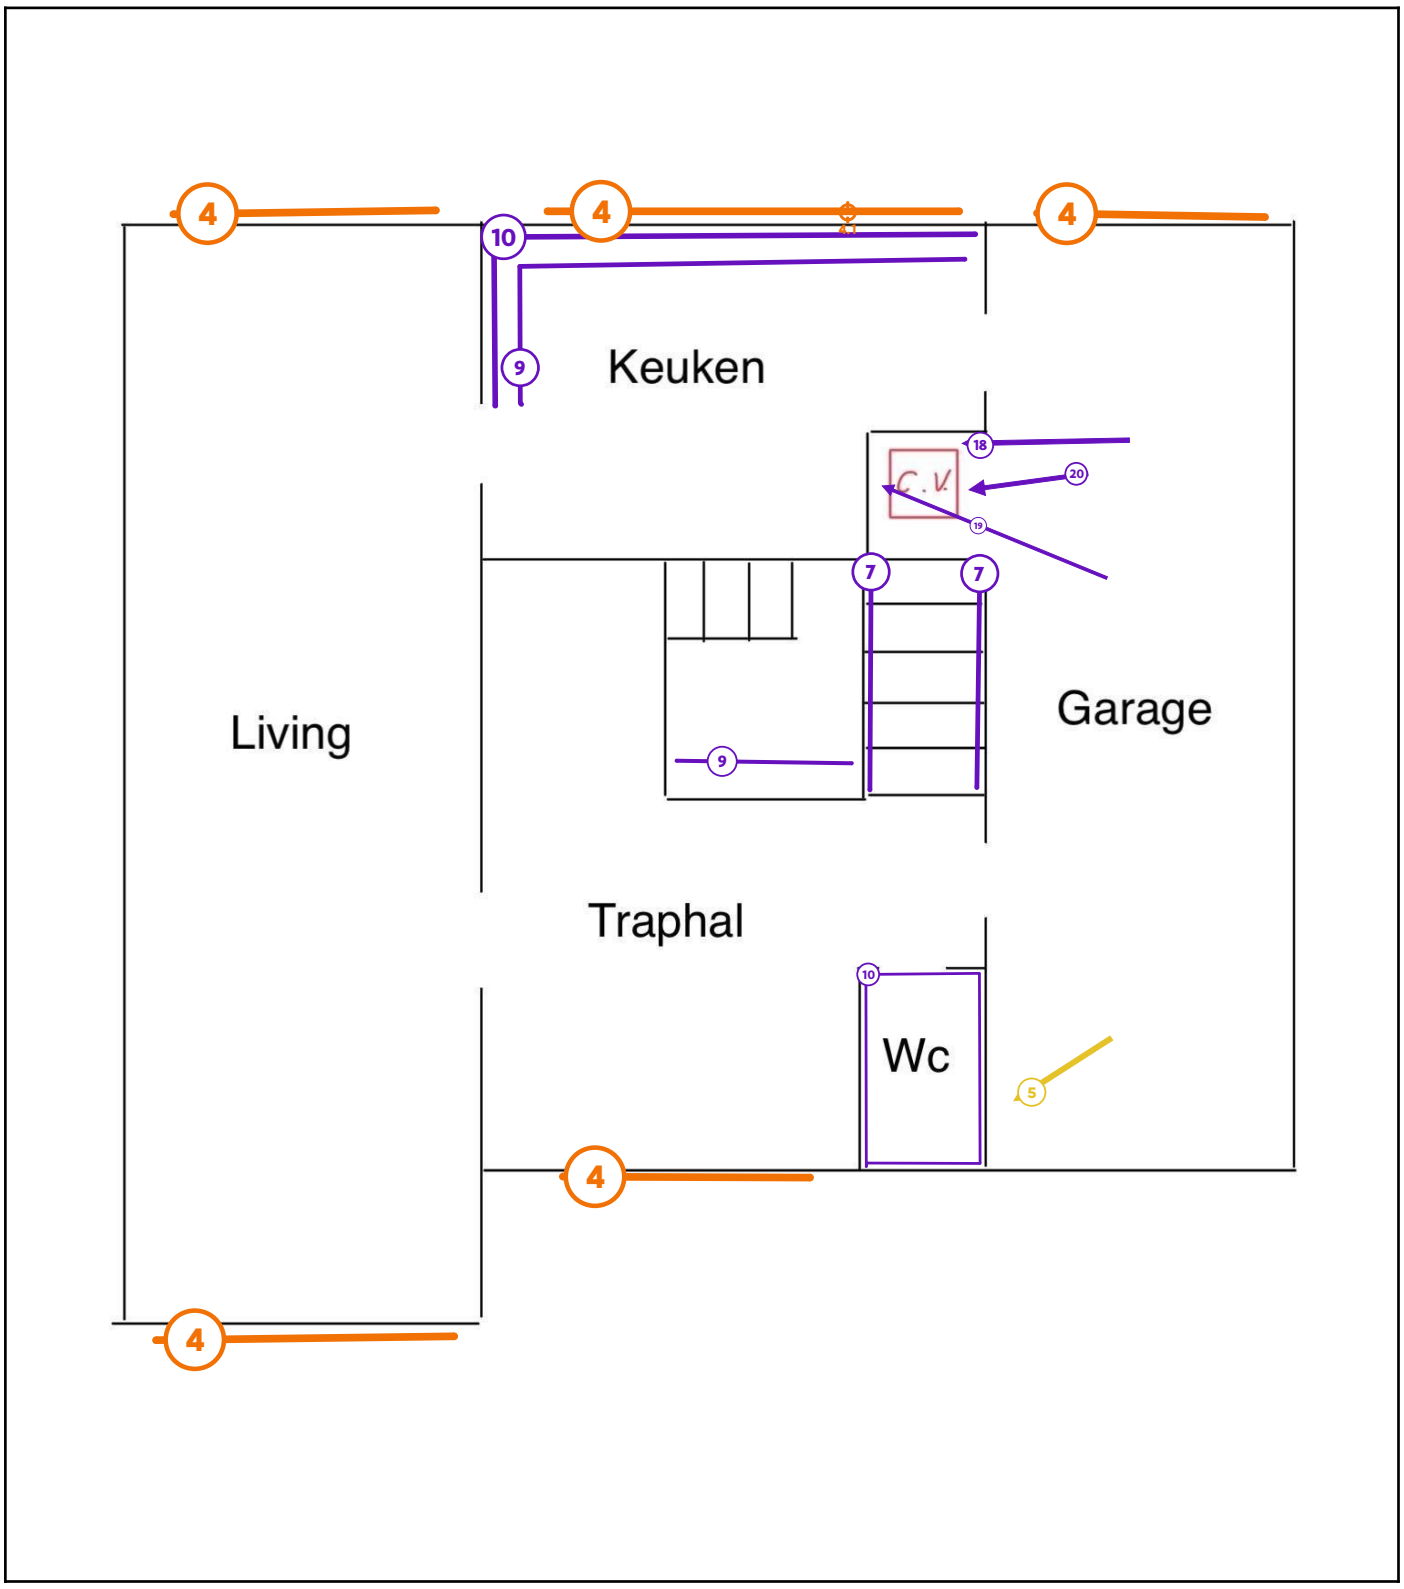
Plan 1.2: Gelijkvloers

4. Mastiek/kit tussen muur en profiel buiten	Asbestmateriaal	Verwijderen
4.1 Code: M04	Puntmonster	-
5. Bakeliet meter- en zekering kast	Asbestmateriaal	Zorgvuldig beheren
7. Valse wand(en)/voorzetwand(en) - Gipskarton-Pvc-hout	Advies	-
9. Inbouw kasten	Advies	-
10. Tegellijm achter wandtegels & plinten	Advies	-
18. Leidingisolatie - niet verdacht	Overige ruimte of materiaal	-
19. Rookgaskanalen - niet verdacht	Overige ruimte of materiaal	-
20. Brander/CV-ketel - Isolatie/pakkingen	Overige ruimte of materiaal	-

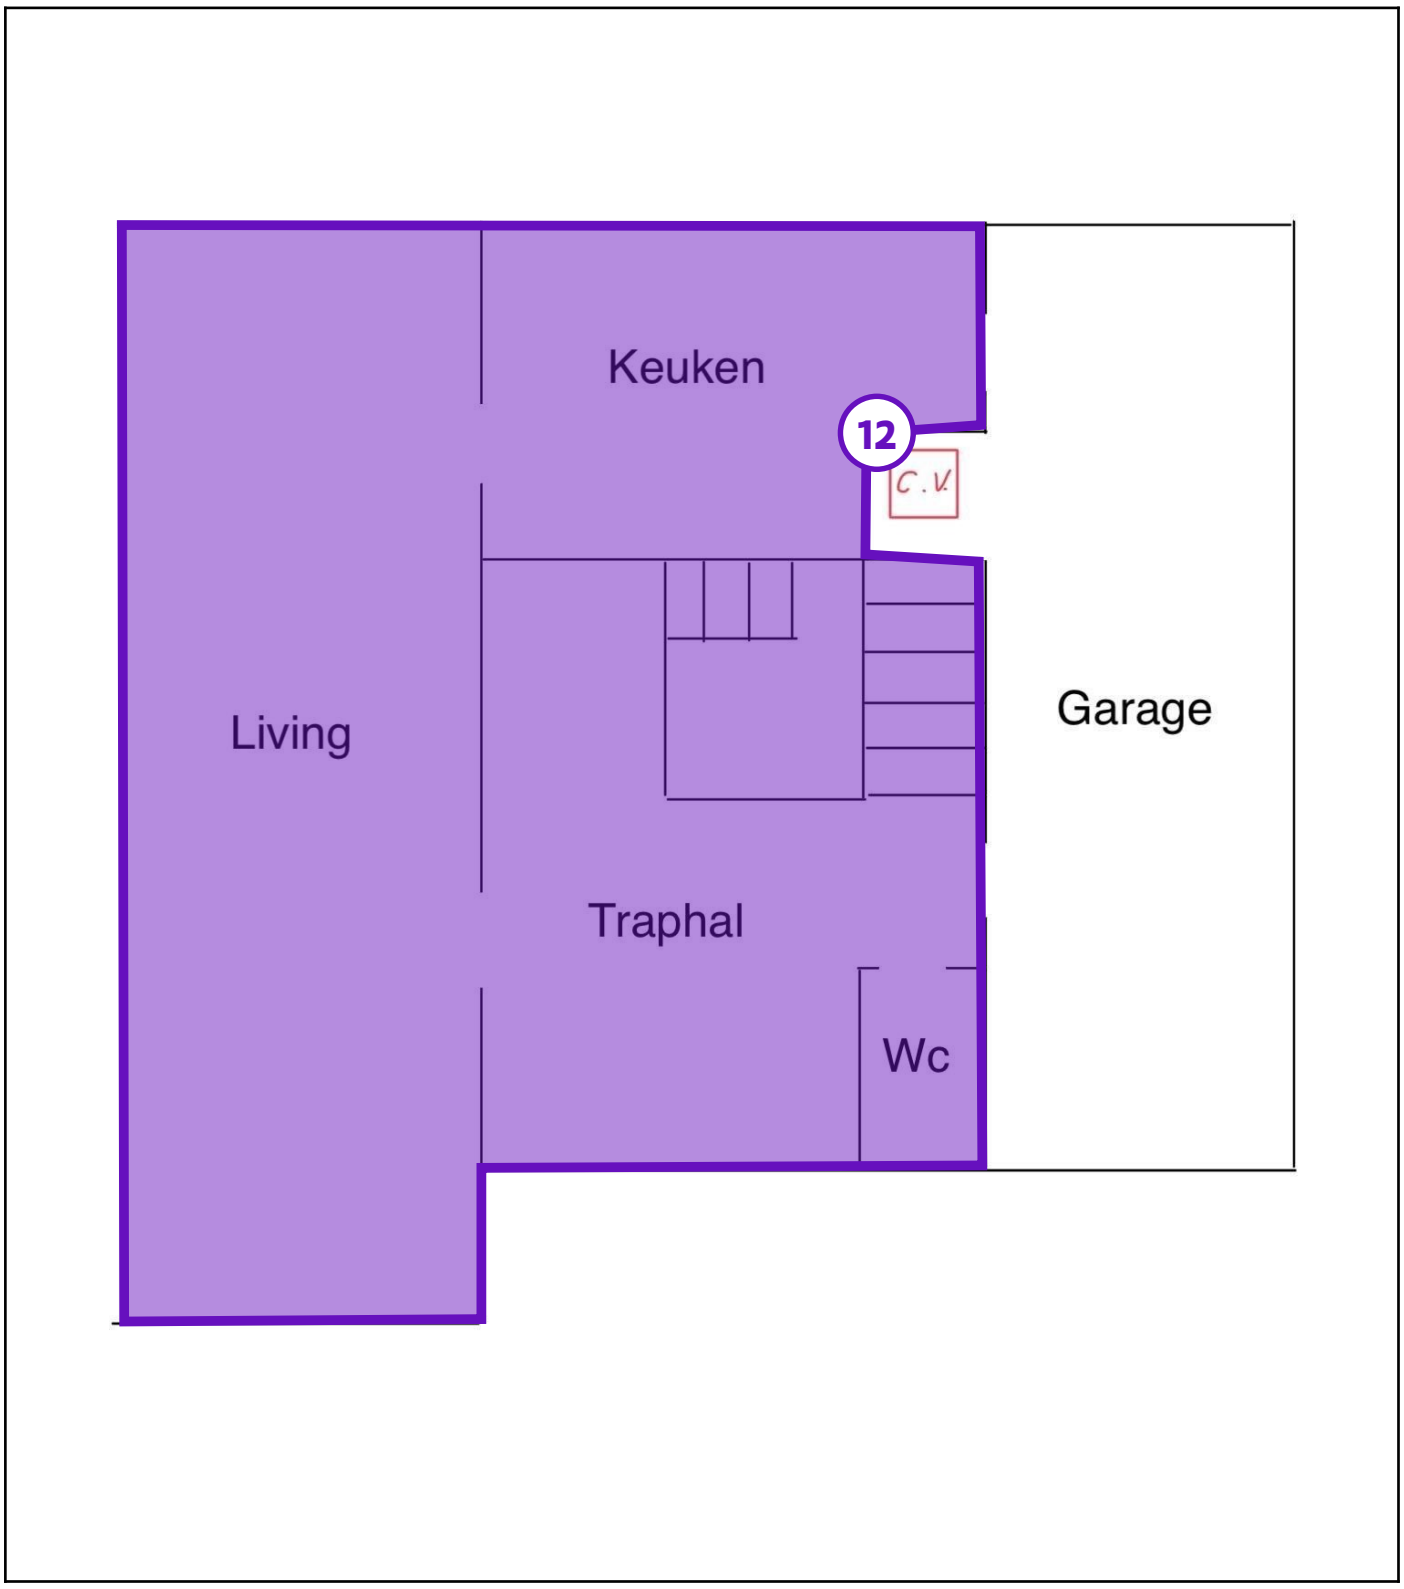
Plan 1.3: Gelijkvloers

12. Plafondafwerking in gipskarton/hout/pvc	Advies	-

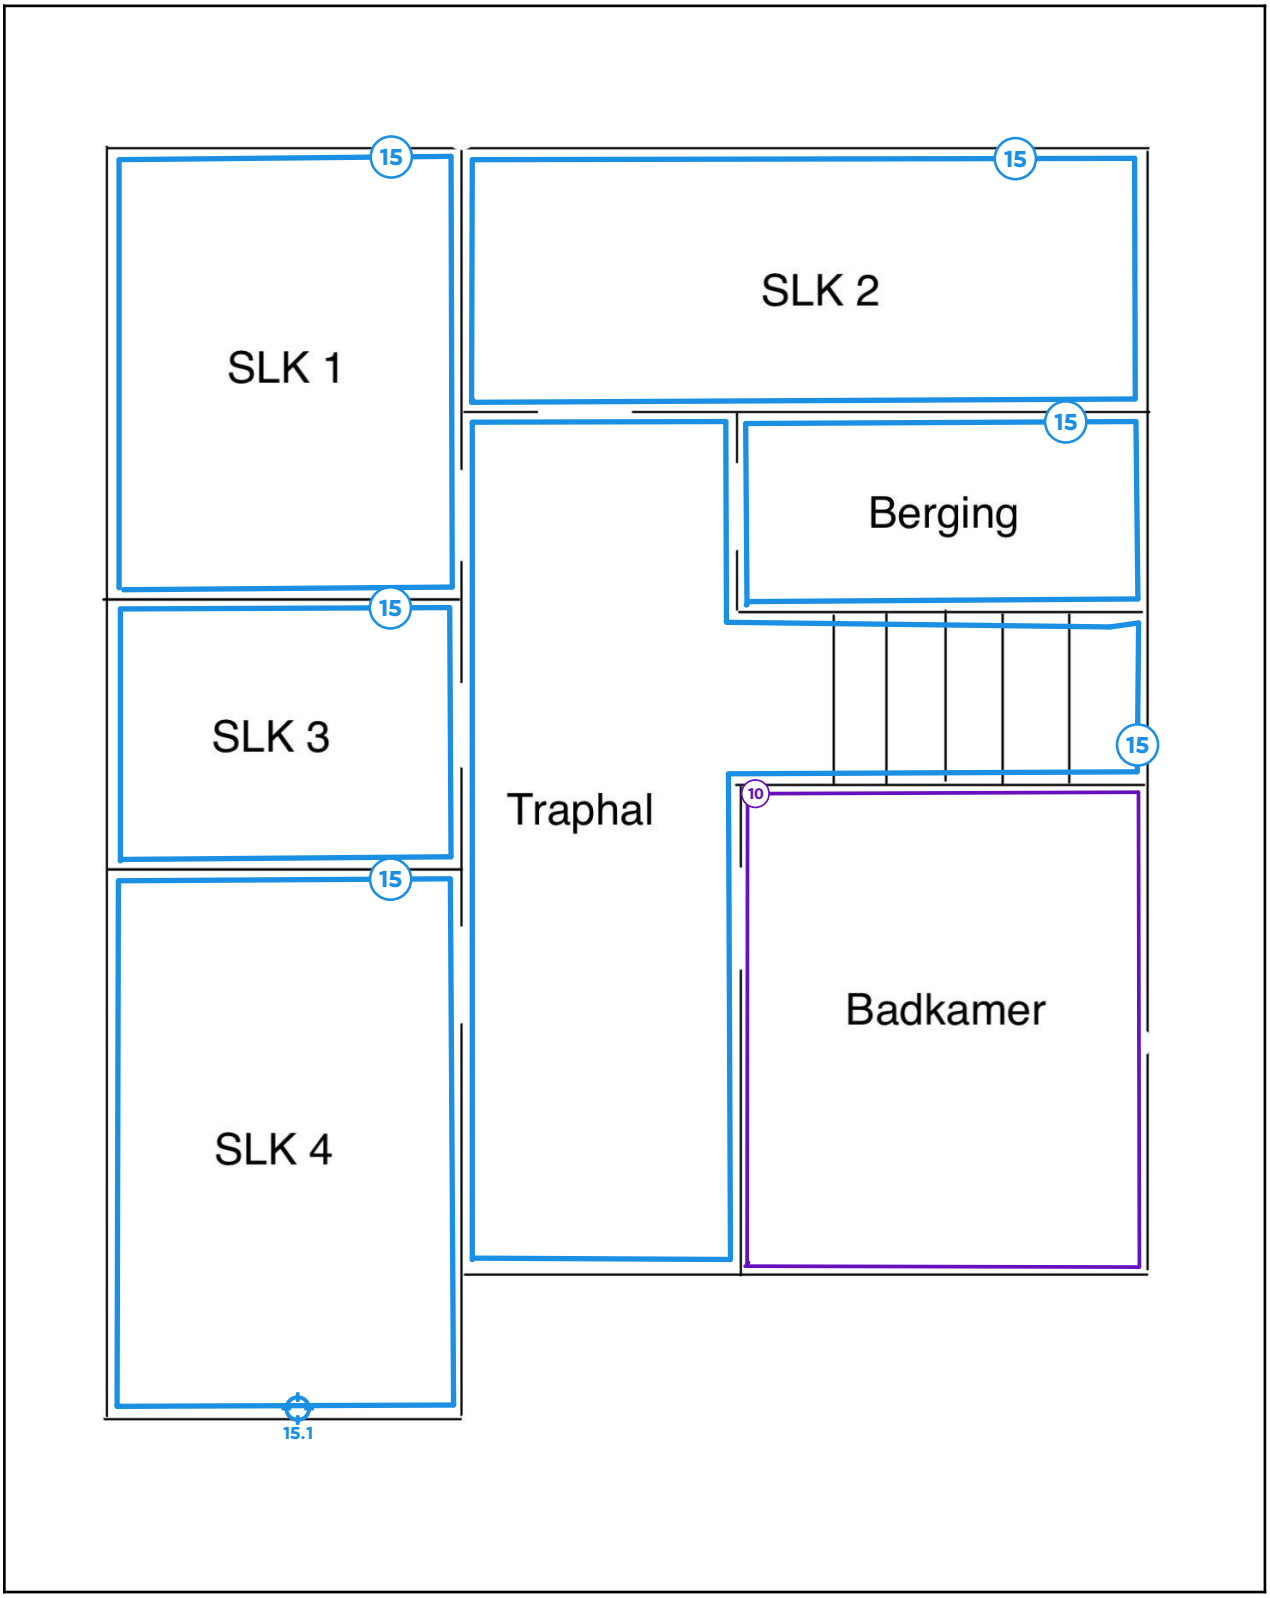
Plan 1.4: Eerste verdieping

10. Tegellijm achter wandtegels & plinten	Advies	-
15. Pleisterwerk wanden	Geen asbest	-
15.1 Code: M01	Mengmonster	-

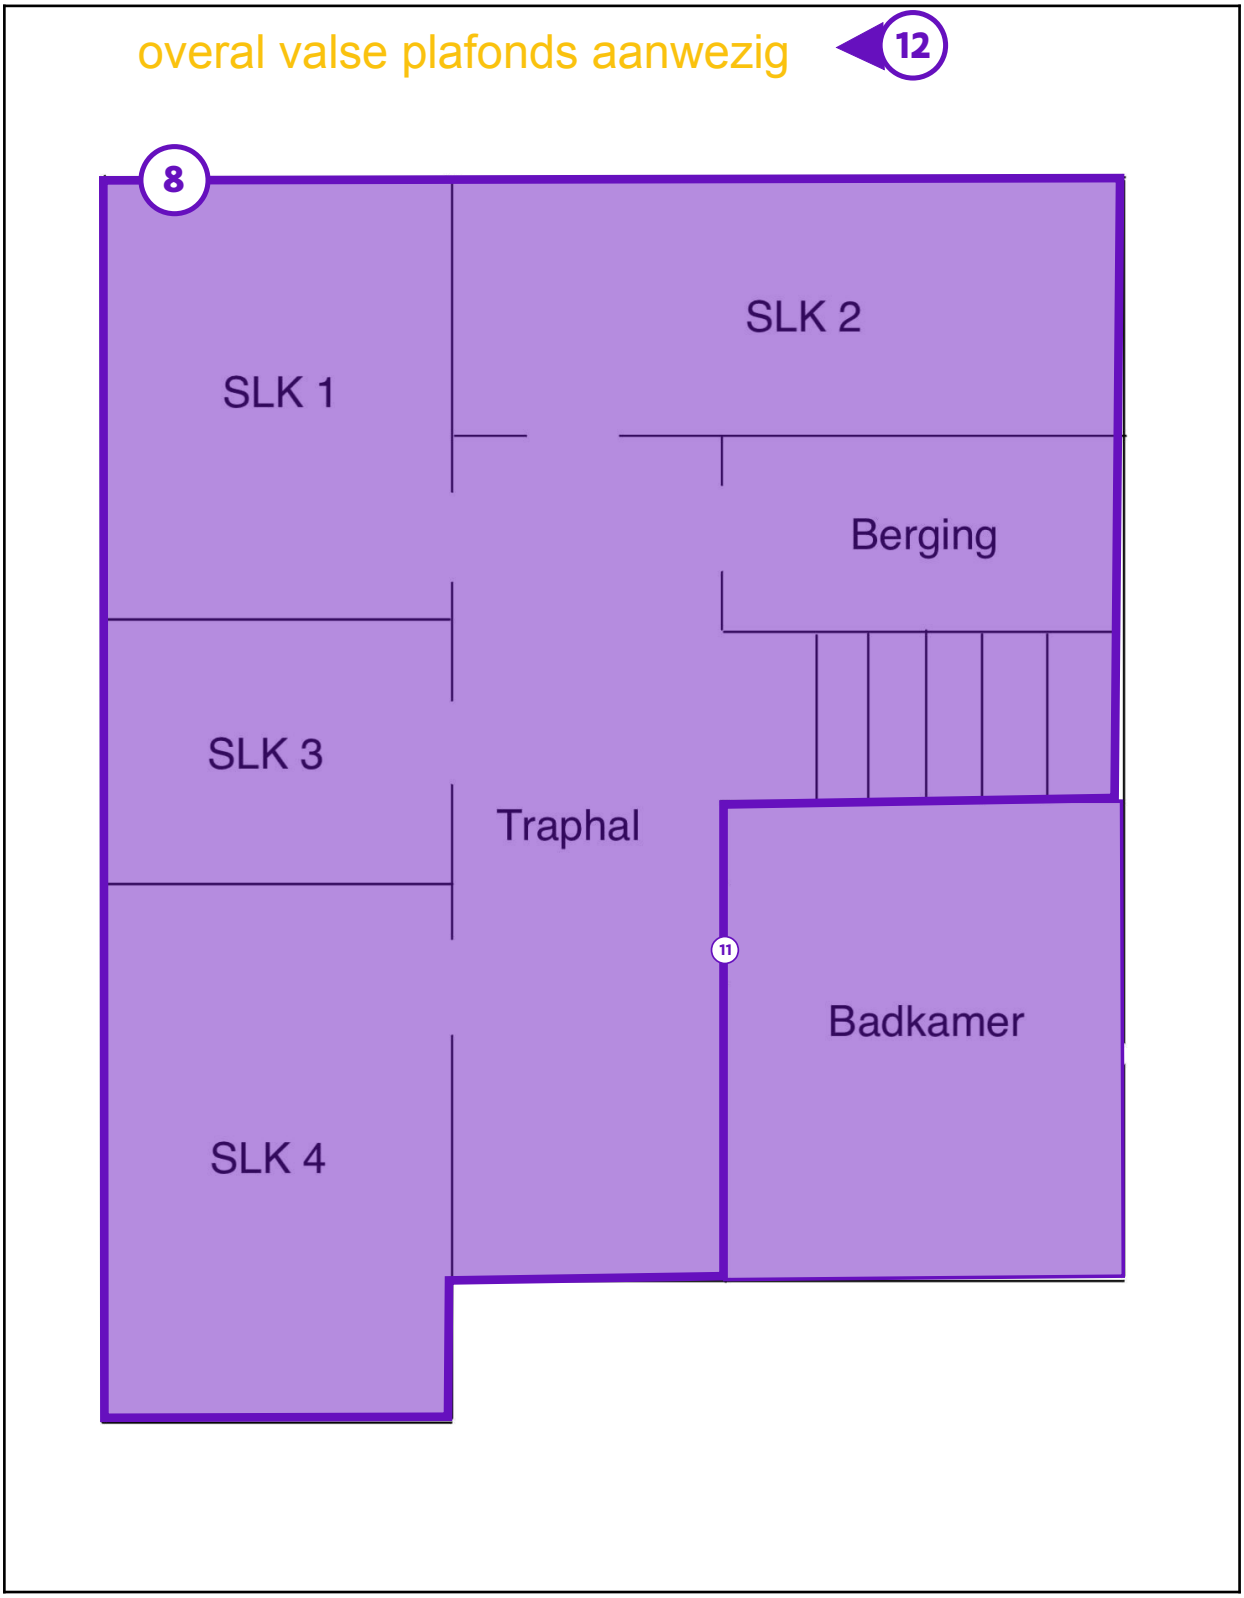
Plan 1.5: Eerste verdieping

8. Vloerbekleding - Niet verdacht	Advies	-
11. Tegellijm onder vloertegels	Advies	-
12. Plafondafwerking in gipskarton/hout/pvc	Advies	-

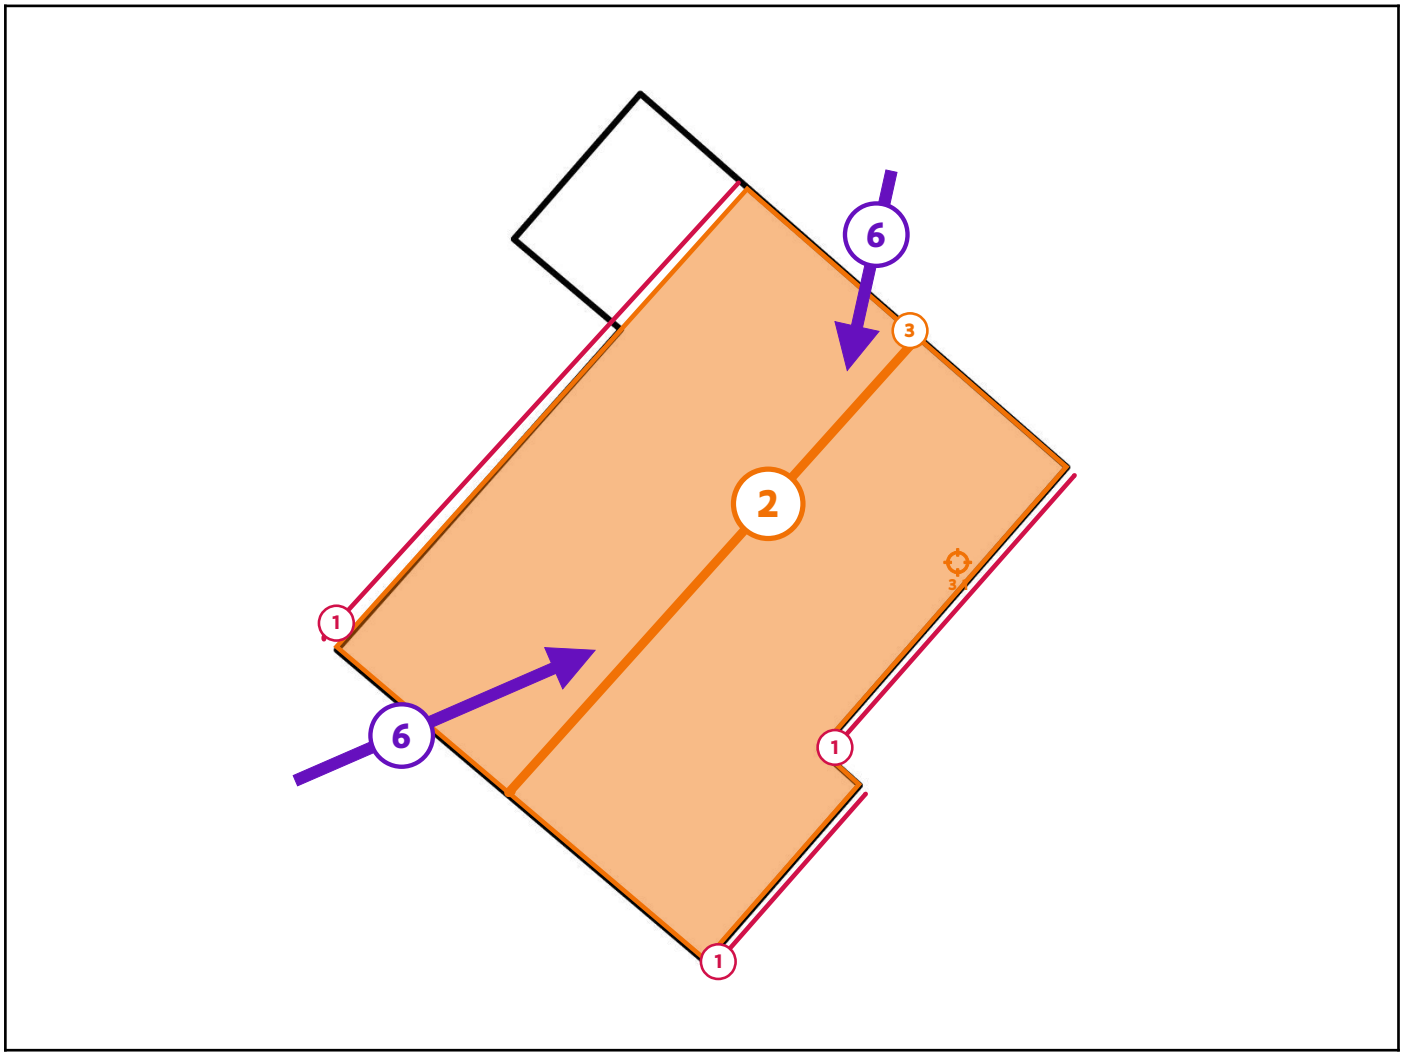
Plan 1.6: Woning plan

Beschrijving	Type	Actie
1. Dakgoot - Contaminatie	Asbestmateriaal	Dringend verwijderen
2. Dakbedekking - Nokken/Noordbomen	Asbestmateriaal	Verwijderen
3. Dakbedekking - Dakleien	Asbestmateriaal	Verwijderen
3.1 Code: M02	Puntmonster	-
6. Binnenzijde en bovenzijde van de schouw	Beperking	-

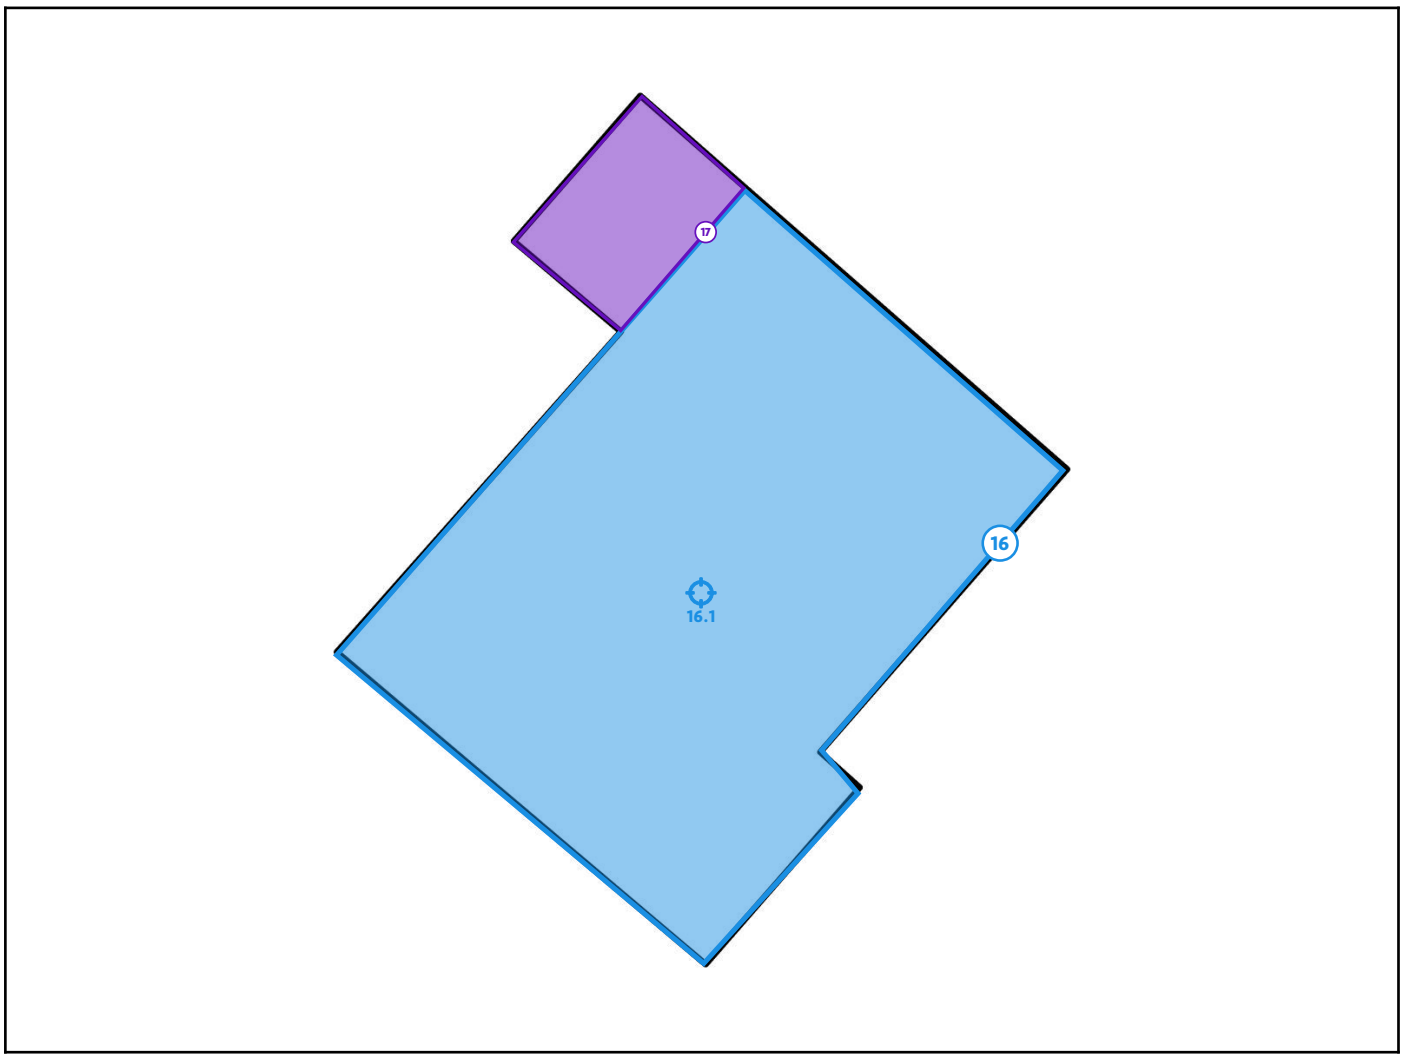
Plan 1.7: Woning plan

Beschrijving	Type	Actie
16. Onderdak papier/ karton	Geen asbest	-
16.1 Code: M05	Puntmonster	-
17. Dakbedekking - niet verdacht afdak	Overige ruimte of materiaal	-

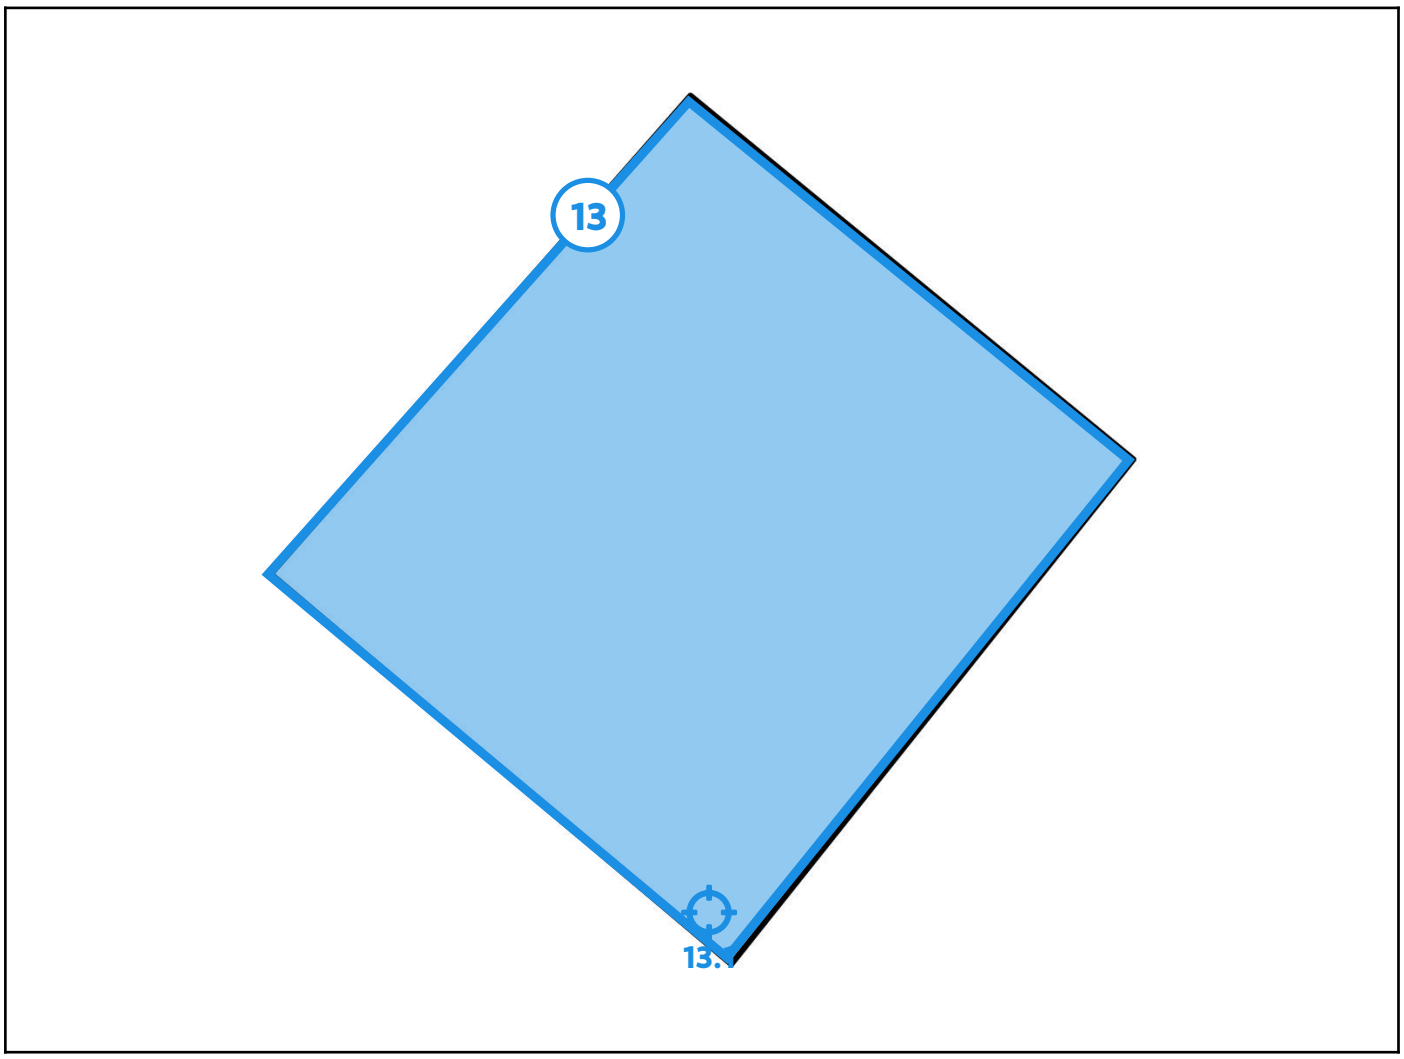
Plan 2.1: Tuinhuis plan

Beschrijving	Type	Actie
13. dakbedekking - golfplaten	Geen asbest	-
13.1 Code: M03	Puntmonster	-

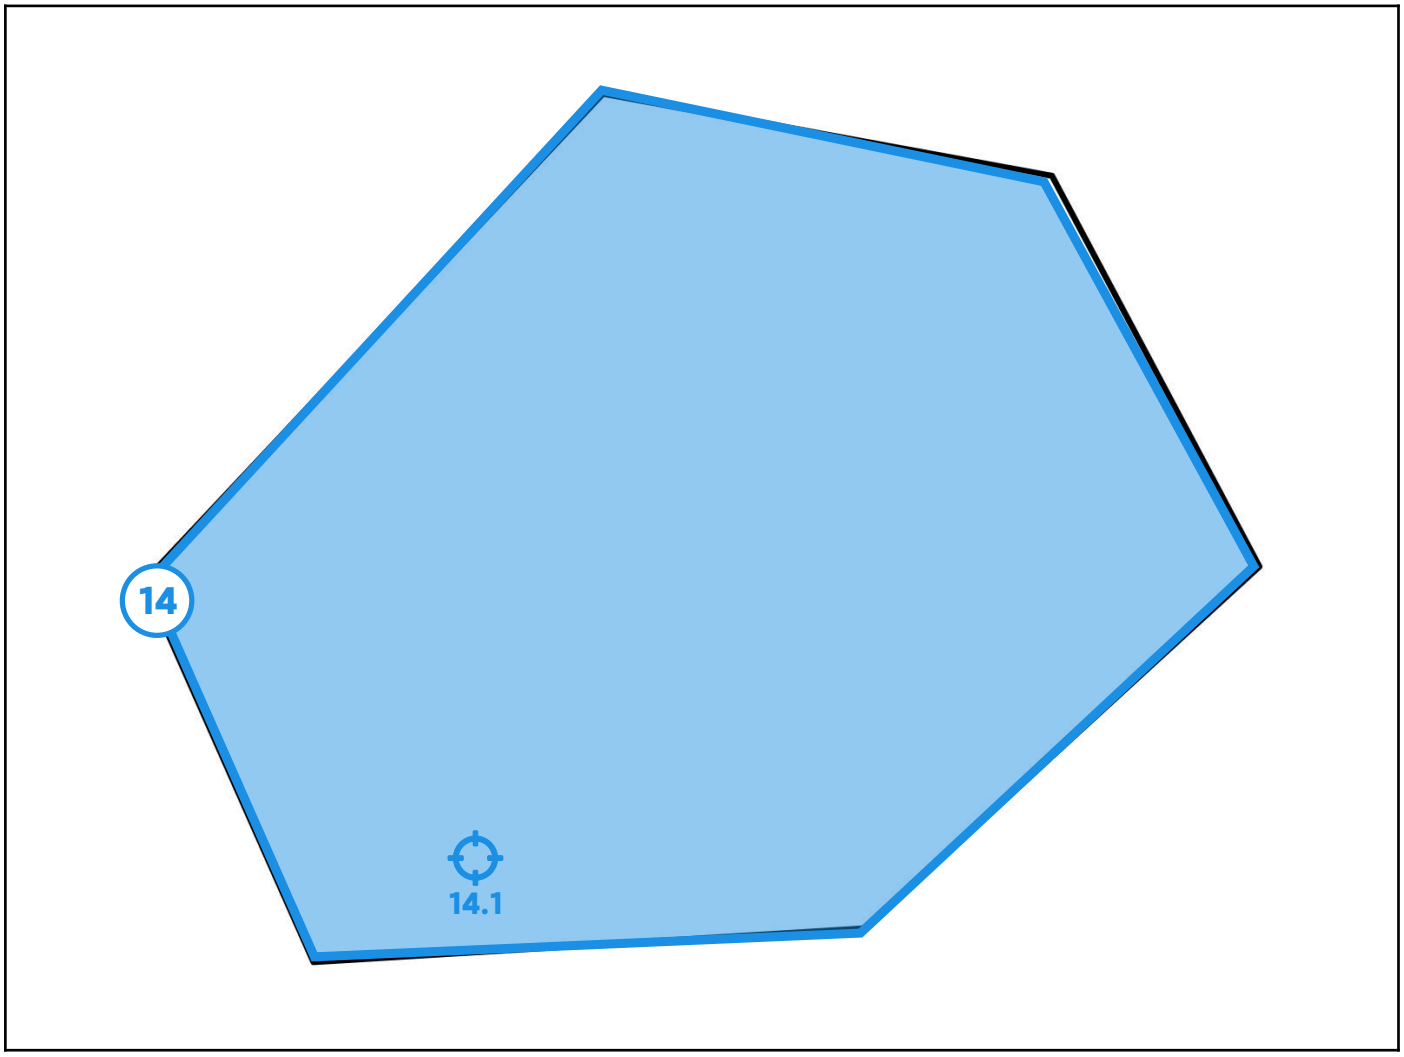
Plan 3.1: Pergola plan

Beschrijving	Type	Actie
14. Dakbedekking - Roofing	Geen asbest	-
14.1 Code: M06	Puntmonster	-

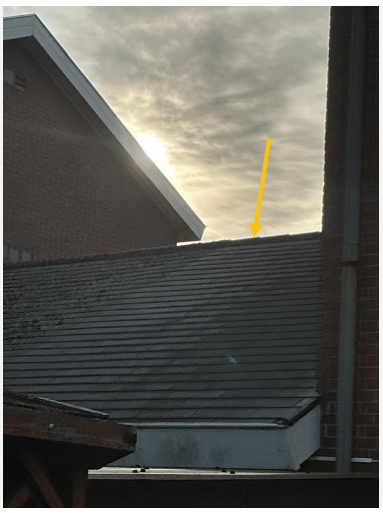
Fiche 2: Dakbedekking - Nokken/Noordbomen

Eindbeoordeling materiaalrisico	Verhoogd materiaalrisico en/of verhoogde kans op vezelvrijgave

Gebondenheid	Categorie 1: hechtgebonden in oorsprong
Asbestsoort (vezeltype)	Crocidoliet aanwezig
Asbestconcentratie	Laag (< 50%)
Afschermingsgraad van het gehele materiaal	Geheel of deels vrij aan de buitenlucht, maar geen contact met binnenlucht
Toestand van het materiaal	Matig beschadigd, matig verweerd

Beschrijving	Dakbedekking - Nokken/Noordbomen
Omgeving	Buiten
Primaire drager	Schuin dak
Asbestmateriaal	Dak- en gevelbekleding - Nok, windveer, boeiboord
Bindmiddel van asbestmateriaal	Cement
Gebondenheid op basis van bindmiddel	Hecht
Hoeveelheid (oppervlakte - aantal)	• 4,00 m^2 - 1 stuk
Totale oppervlakte	4,00 m^2
Eenvoudig bereikbaar	Ja
Bevestigingswijze	• Geschroefd • Genageld, geniet
Identificatiemethode	De asbestdeskundige beoordeelt het materiaal als asbestverdacht en dus asbesthoudend, en dit zonder monstername. Motivatie: Er is een onderzoeksbeperking die monstername verhindert; De ruimte of het materiaal bevindt zich hoger dan 3,5 meter vanaf een vaste ondergrond.
Destructieve handeling voor identificatie	Nee
Opmerking	De hoeveelheid is een schatting.

- Zorg voor een veilig beheer. Vermijd het beschadigen van het asbestmateriaal. Controleer de toestand jaarlijks op wijzigingen.
- Hemelwater dat afspoelt van asbestcement daken of gevels kan asbestdeeltjes bevatten. Gebruik het enkel voor gesloten circuits (bv. spoelen toiletten). Reinig na het vervangen van het dak of de gevel de dakgoten en regenwaterput of -ton om asbesthoudend sediment of slib te verwijderen
- Voer bijkomende staalname(s) uit.

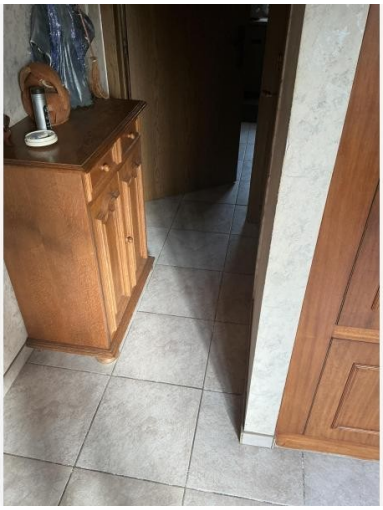
Fiche 11: Tegellijm onder vloertegels

Basis voor advies	Beoordeling op basis van expertise, zonder een vaststelling door de asbestdeskundige.

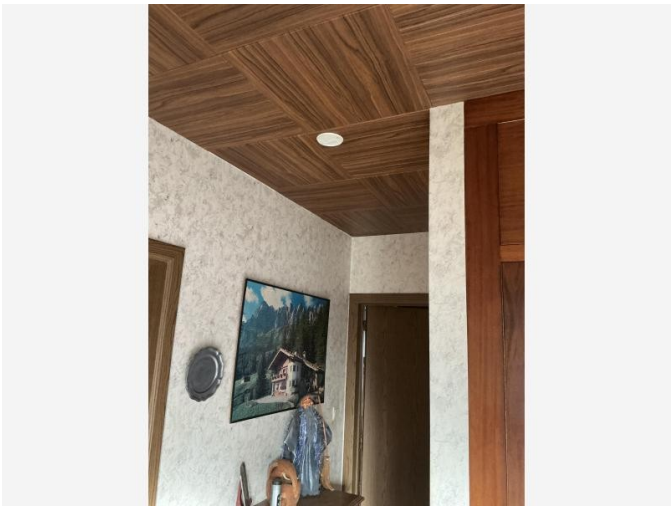
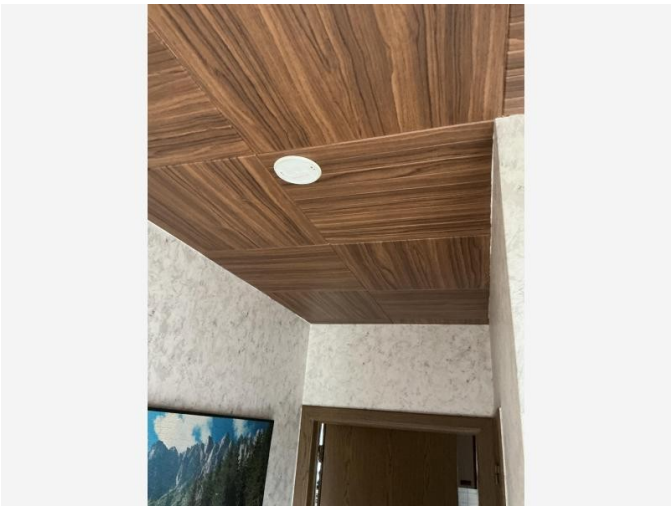
Fiche 12: Plafondafwerking in gipskarton/hout/pvc

Informatie over een materiaal dat de asbestdeskundige niet kan waarnemen of vaststellen

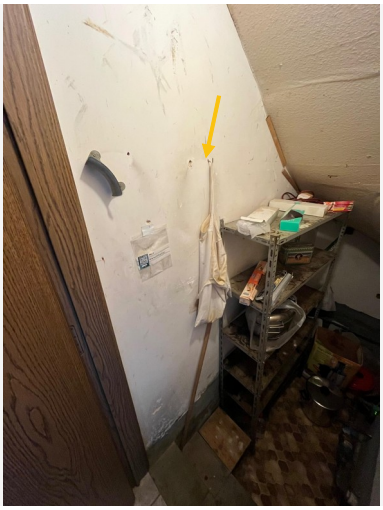
Fiche 15: Pleisterwerk wanden

Geen asbest

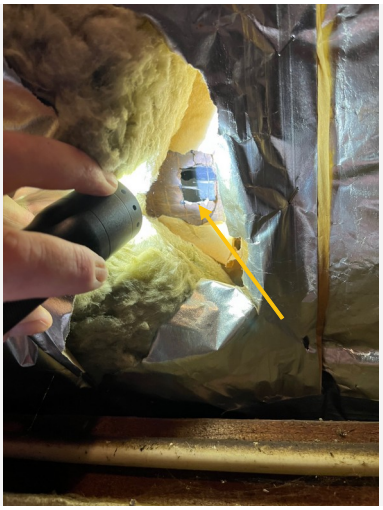
Fiche 16: Onderdak papier/ karton

Geen asbest

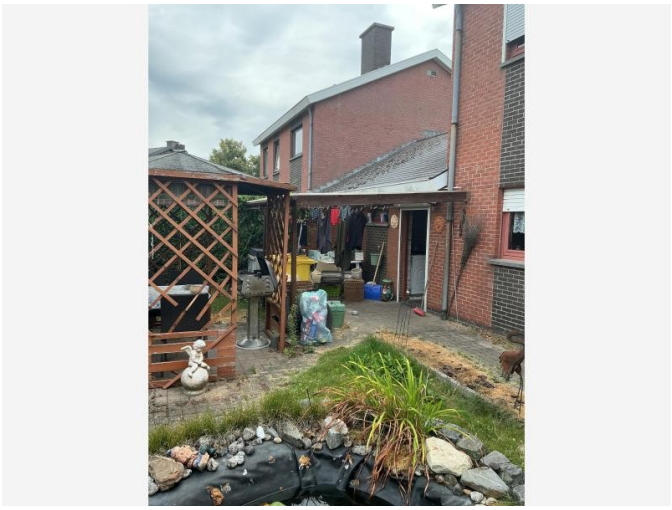
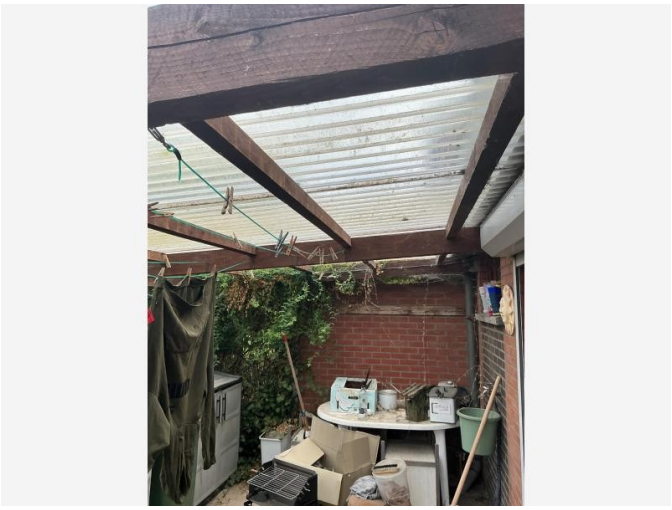
Beschrijving	Notitie	Terug te vinden op plannen
Fiche 17: Dakbedekking - niet verdacht afdak	Dak is van acryl platen	Plan 1.7: Woning plan
Fiche 18: Leidingisolatie - niet verdacht	De aanwezige leidingisolatie is niet asbest verdacht. Deze bestaat uit	Plan 1.2: Gelijkvloers
Fiche 19: Rookgaskanalen - niet verdacht	De materialen van rookgaskanalen zijn niet asbest verdacht. Deze bestaan uit	Plan 1.2: Gelijkvloers
