Asbestinventarisattest

38016B0807/00B003 - Willem de Roolaan 17+, garage nr. 12, Nieuwpoort

Attestnummer : **20260903-000405.000**
Uitgegeven op : **03.09.2026**
Geldig tot : **03.09.2036**

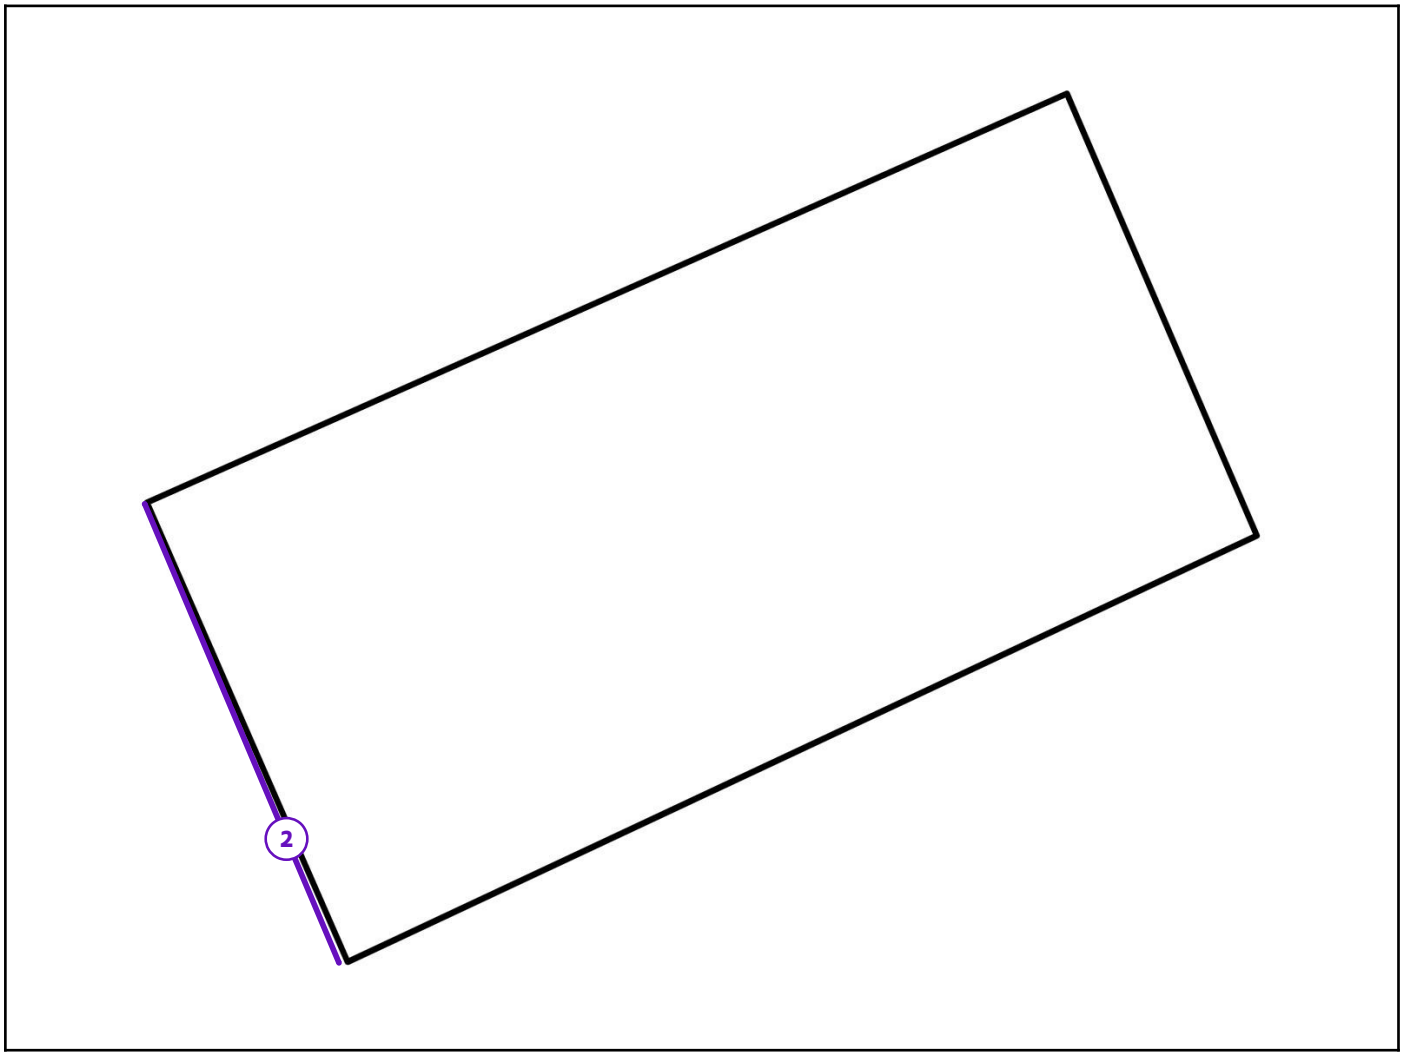
Plan 1.1: Garage 12

Beschrijving	Type	Actie
2. Afdichtingsmateriaal schrijnwerk	Overige ruimte of materiaal	-

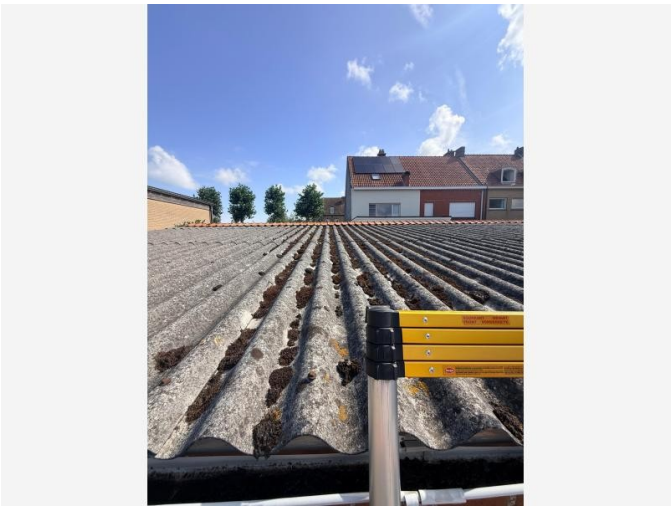
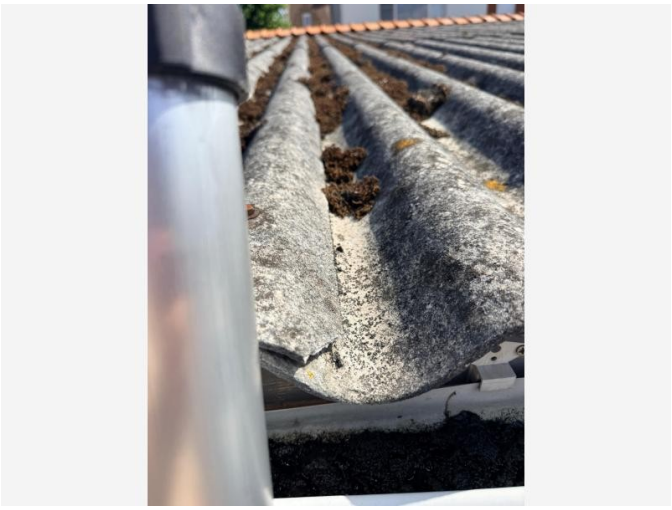
Fiche 1: Dak bestaande uit golfplaten

Asbestmateriaal

Het asbestmateriaal valt onder de mijlpaal van 2034.

Eindbeoordeling materiaalrisico	Verhoogd materiaalrisico en/of verhoogde kans op vezelvrijgave

Gebondenheid	Categorie 1: hechtgebonden in oorsprong
Asbestsoort (vezeltype)	Crocidoliet aanwezig
Asbestconcentratie	Laag (< 50%)
Afschermingsgraad van het gehele materiaal	Geheel of deels vrij aan de buitenlucht, maar geen contact met binnenlucht
Toestand van het materiaal	Matig beschadigd, matig verweerd

#	Type	Referentie	Resultaat
1.1	Puntmonster	MM1	Chrysotiel, Crocidoliet

Beschrijving	Dak bestaande uit golfplaten
Omgeving	Buiten
Primaire drager	Schuin dak
Asbestmateriaal	Dak- en gevelbekleding - Golfplaat
Bindmiddel van asbestmateriaal	Cement
Gebondenheid op basis van bindmiddel	Hecht
Hoeveelheid (oppervlakte - aantal)	• 20,00 m^2 - 1 stuk
Totale oppervlakte	20,00 m^2
Eenvoudig bereikbaar	Ja
Bevestigingswijze	• Geklemd • Geschroefd
Identificatiemethode	Een monstername door de asbestdeskundige met laboanalyse door een asbestlabo.
Destructieve handeling voor identificatie	Nee
Opmerking	De hoeveelheid is een zo nauwkeurig mogelijke opmeting. Hieraan kunnen evenwel geen rechten worden ontleend.

Verwijderen

- Verwijder dit asbestmateriaal zo snel mogelijk. Volg de toestand goed op.
- Hemelwater dat afspoelt van asbestcement daken of gevels kan asbestdeeltjes bevatten. Gebruik het enkel voor gesloten circuits (bv. spoelen toiletten). Reinig na het vervangen van het dak of de gevel de dakgoten en regenwaterput of -ton om asbesthoudend sediment of slib te verwijderen

- Eenvoudige handelingen: mag via doe-het-zelf of door werknemer(s) met opleidingsattest eenvoudige handelingen
  Deze toepassing kan door een aannemer die over een opleidingsattest eenvoudige handelingen beschikt of door een particulier (doe-het-zelf), verwijderd worden indien er geen verhoogd risico op vrijgave van asbestvezels (max. concentratie 0,01 vezels/cm3 - CODEX Art. VI.3-54) ontstaat en de toepassing voorafgaand wordt gefixeerd/bevochtigd; de individuele elementen zonder machinale werktuigen (boormachine, slijpschijf, hogedrukreiniger,...) en zonder breken of gooien een voor een losgemaakt worden; en ten slotte dubbel en luchtdicht verpakt weggevoerd worden naar een erkend afvalpunt (recyclagepark).
