Asbestinventarisattest

38016A0032/00X020 - Spoorwegstraat 5+, 8620 Nieuwpoort

Attestnummer : **20260902-000300.000**
Uitgegeven op : **02.09.2026**
Geldig tot : **02.09.2036**

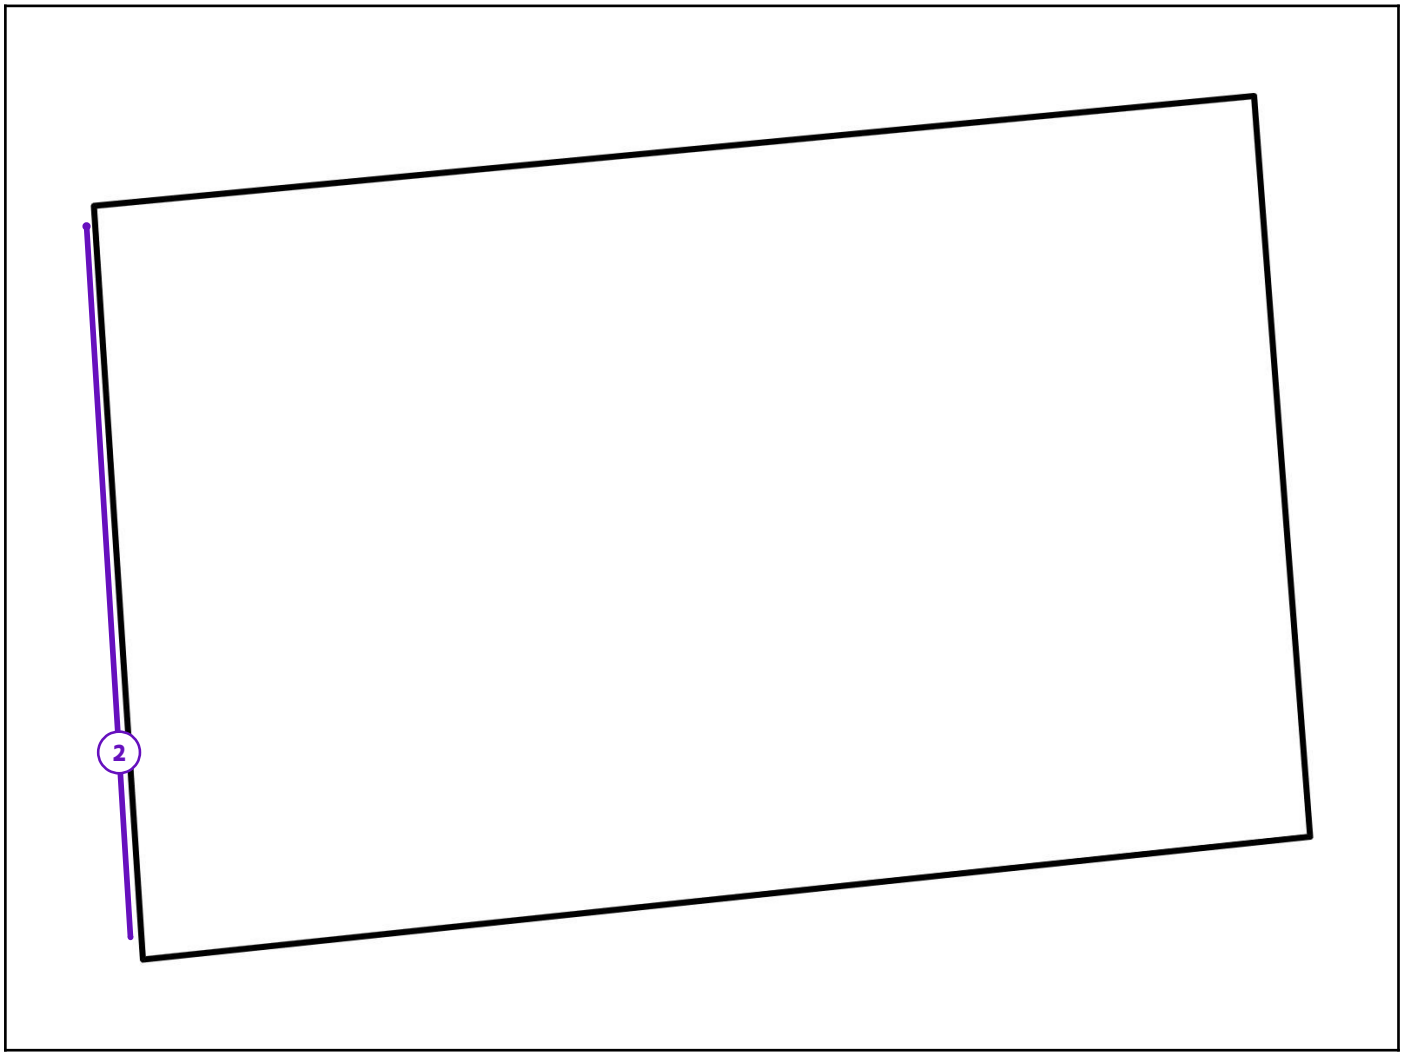
Plan 1.1: Garage 5

Beschrijving	Type	Actie
2. Afdichtingsmateriaal schrijnwerk	Overige ruimte of materiaal	-

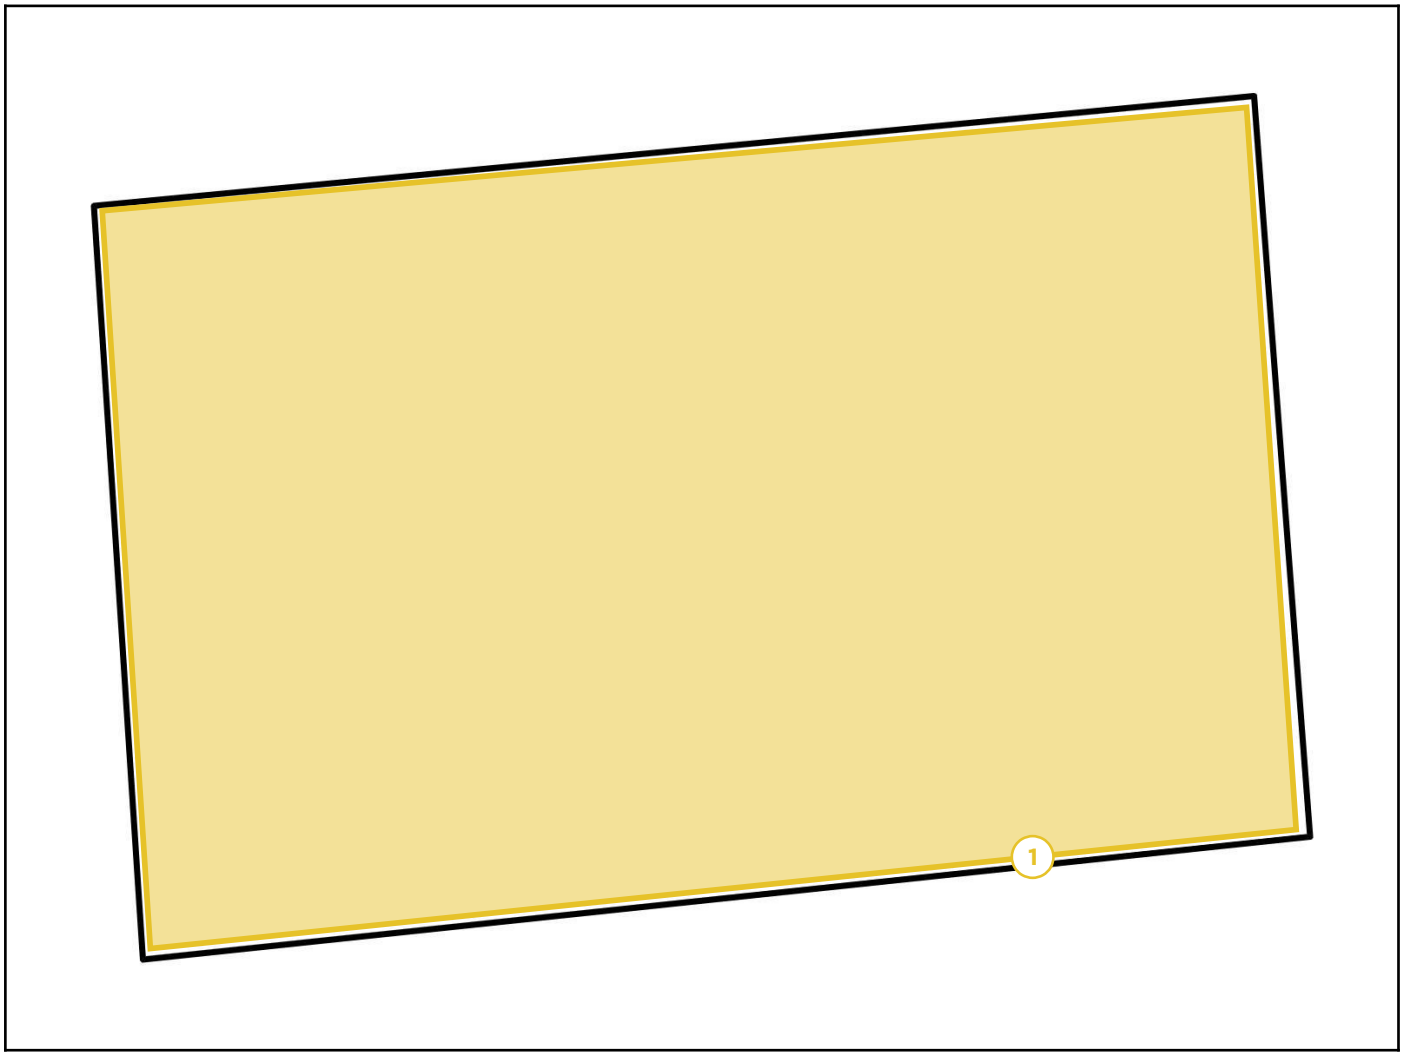
Plan 1.2: Garage dakenplan

Beschrijving	Type	Actie
1. Roofing	Asbestmateriaal	Zorgvuldig beheren

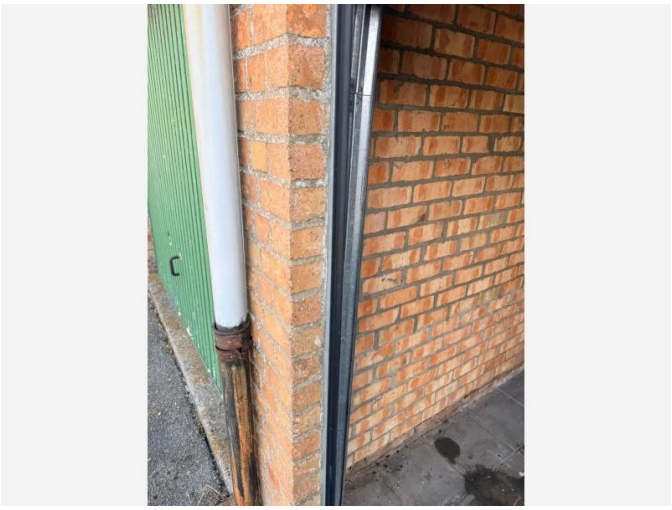
Beschrijving	Notitie	Terug te vinden op plannen
Fiche 2: Afdichtingsmateriaal schrijnwerk	Kitwerk voelt elastisch aan, dit type kitwerk is niet asbestverdacht	Plan 1.1: Garage 5
