Asbestinventarisattest

Stuivenberg 20, 9881 Aalter

Attestnummer : **20260715-000018.000**
Uitgegeven op : **15.07.2026**
Geldig tot : **15.07.2031**

Niet-asbestveilig

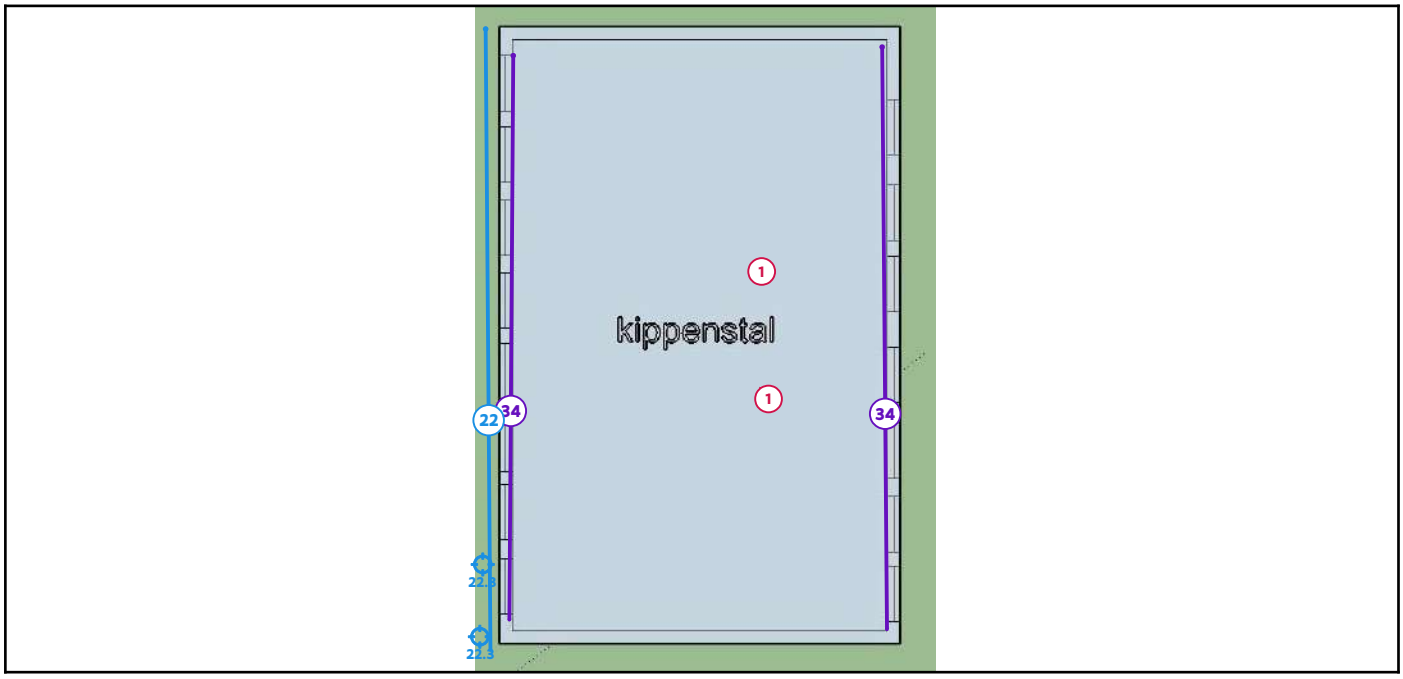
Plan 1.1: grondplan kippenstal grondplan

Beschrijving	Type	Actie
1. alle gebouwen : Afval (vlakke platen)	Asbestmateriaal	Dringend verwijderen
22. alle gebouwen : crepi	Geen asbest	-
22.3 Code: 348977 monster 9	Mengmonster	-
34. alle gebouwen : buitenschrijnwerk	Overige ruimte of materiaal	-

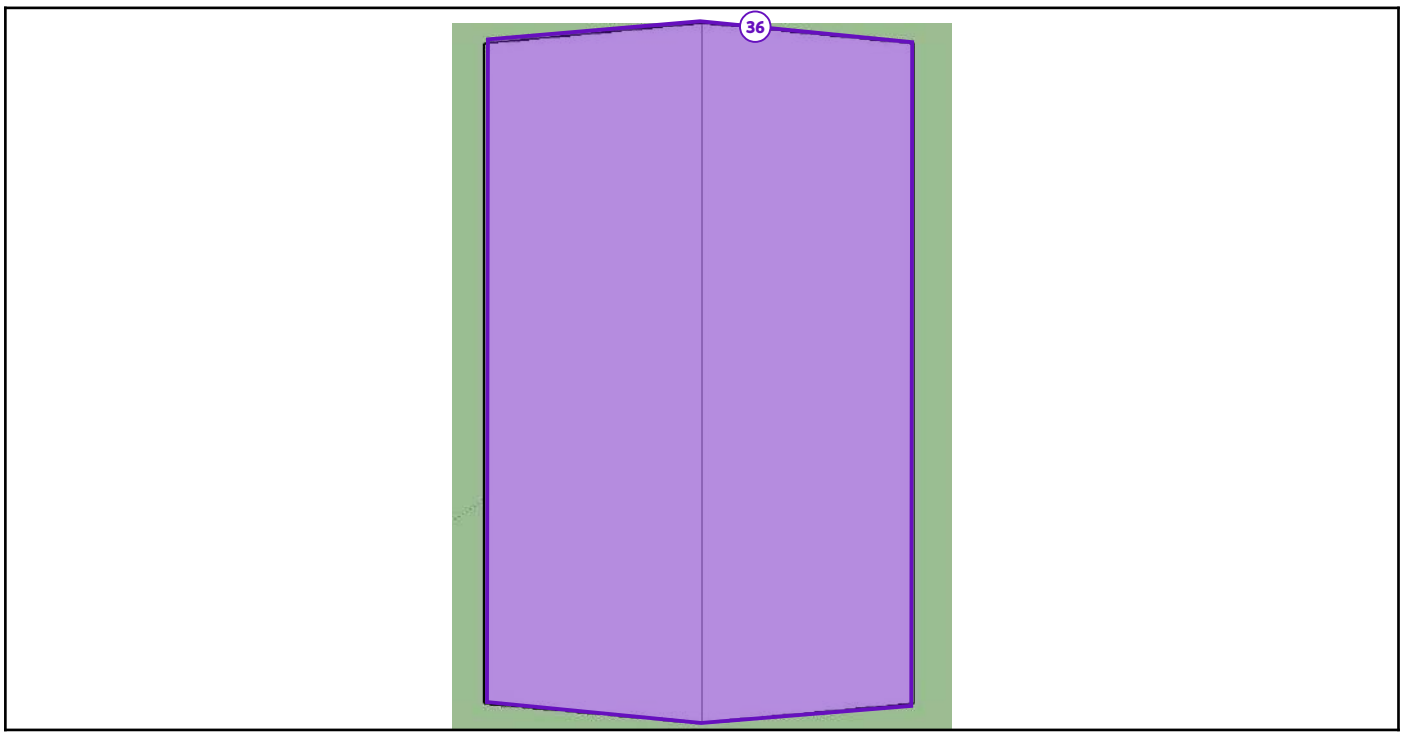
Plan 1.2: dakplan kippenstal onderdak

Beschrijving	Type	Actie
36. kippenstal Onderdak (niet aanwezig)	Overige ruimte of materiaal	-

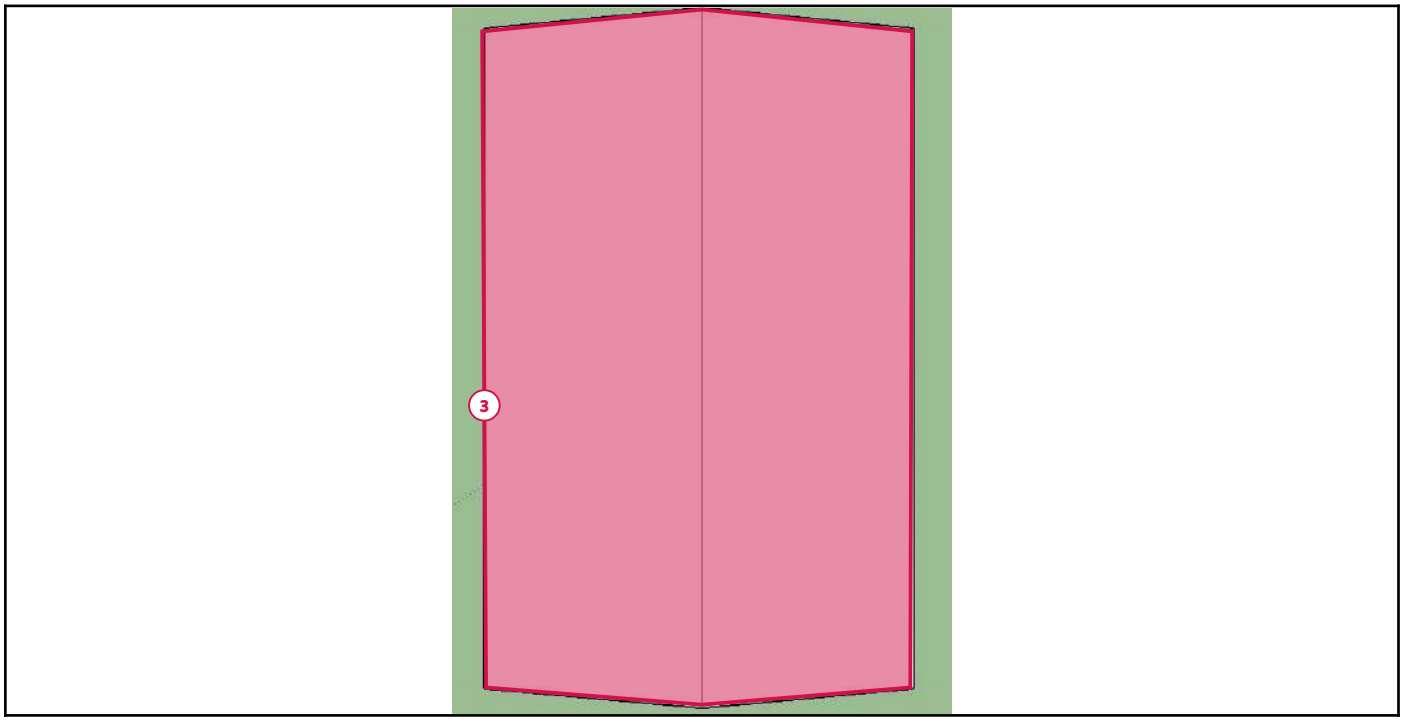
Plan 1.3: dakplan kippenstal dakbedekking

Beschrijving	Type	Actie
3. alle gebouwen : dak golfplaten	Asbestmateriaal	Dringend verwijderen

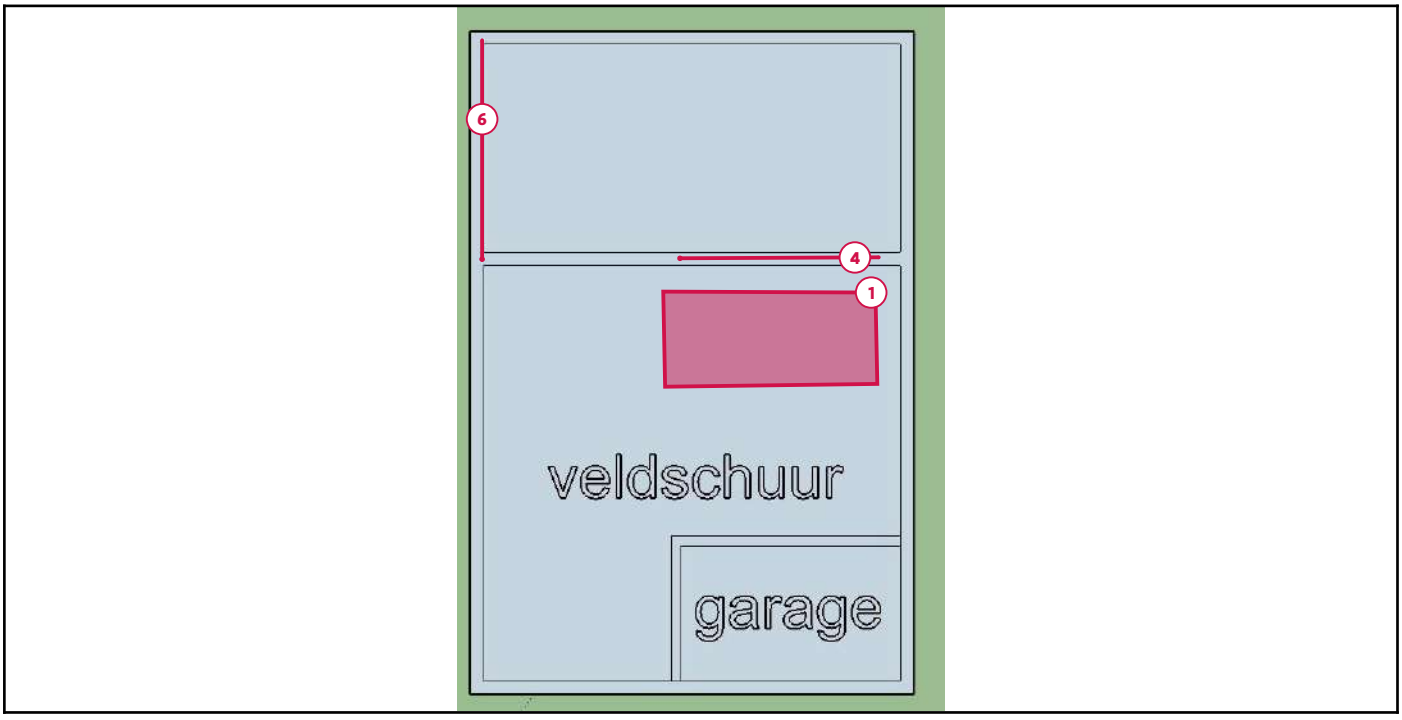
Plan 2.1: grondplan veldschuur

Beschrijving	Type	Actie
1. alle gebouwen : Afval (vlakke platen)	Asbestmateriaal	Dringend verwijderen
4. alle gebouwen : AC wandplaten	Asbestmateriaal	Dringend verwijderen
6. alle gebouwen: Wanden golfplaten	Asbestmateriaal	Dringend verwijderen

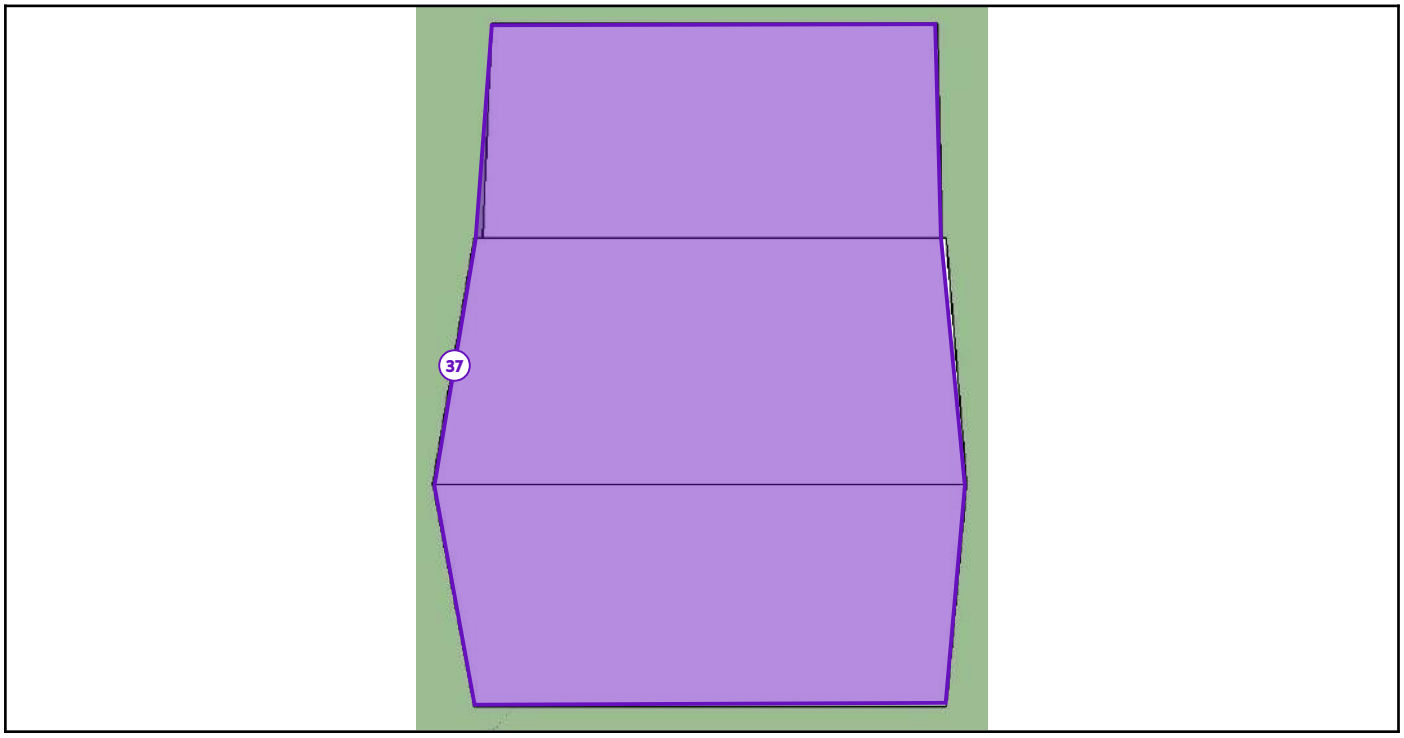
Plan 2.2: dakplan veldschuur onderdak

Beschrijving	Type	Actie
37. veldschuur Onderdak (niet aanwezig)	Overige ruimte of materiaal	-

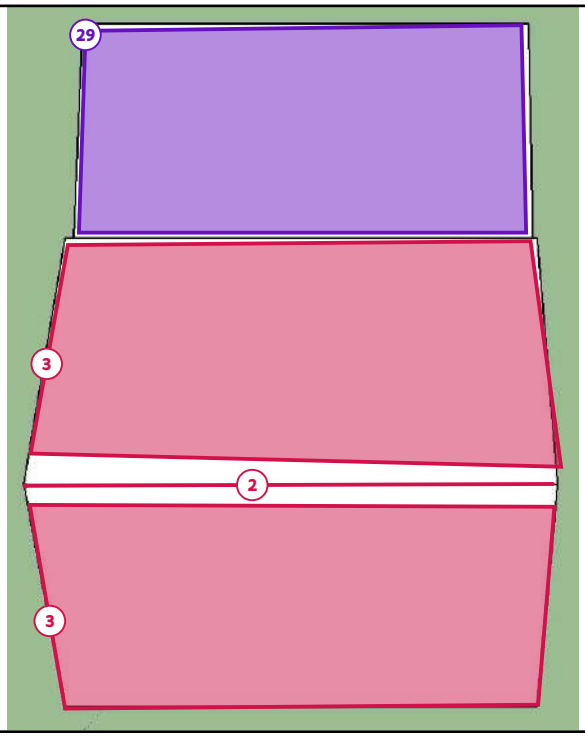
Plan 2.3: dakplan veldschuur kopie

Beschrijving	Type	Actie
2. veldschuur : Nok dak	Asbestmateriaal	Dringend verwijderen
3. alle gebouwen : dak golfplaten	Asbestmateriaal	Dringend verwijderen
29. alle gebouwen kunststof platen	Overige ruimte of materiaal	-

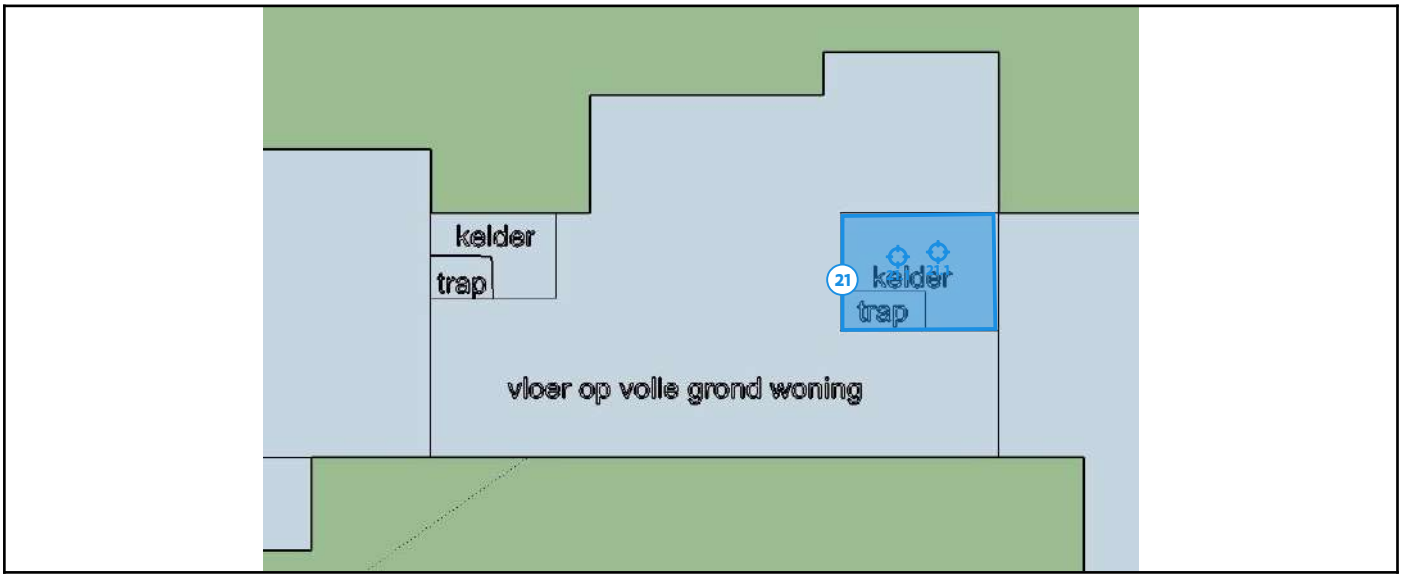
Plan 3.1: kelderplan plafond pleisterwerk

Beschrijving	Type	Actie
21. woning: plafondpleisterwerk	Geen asbest	-
21.1 Code: 348977 monster 2	Mengmonster	-

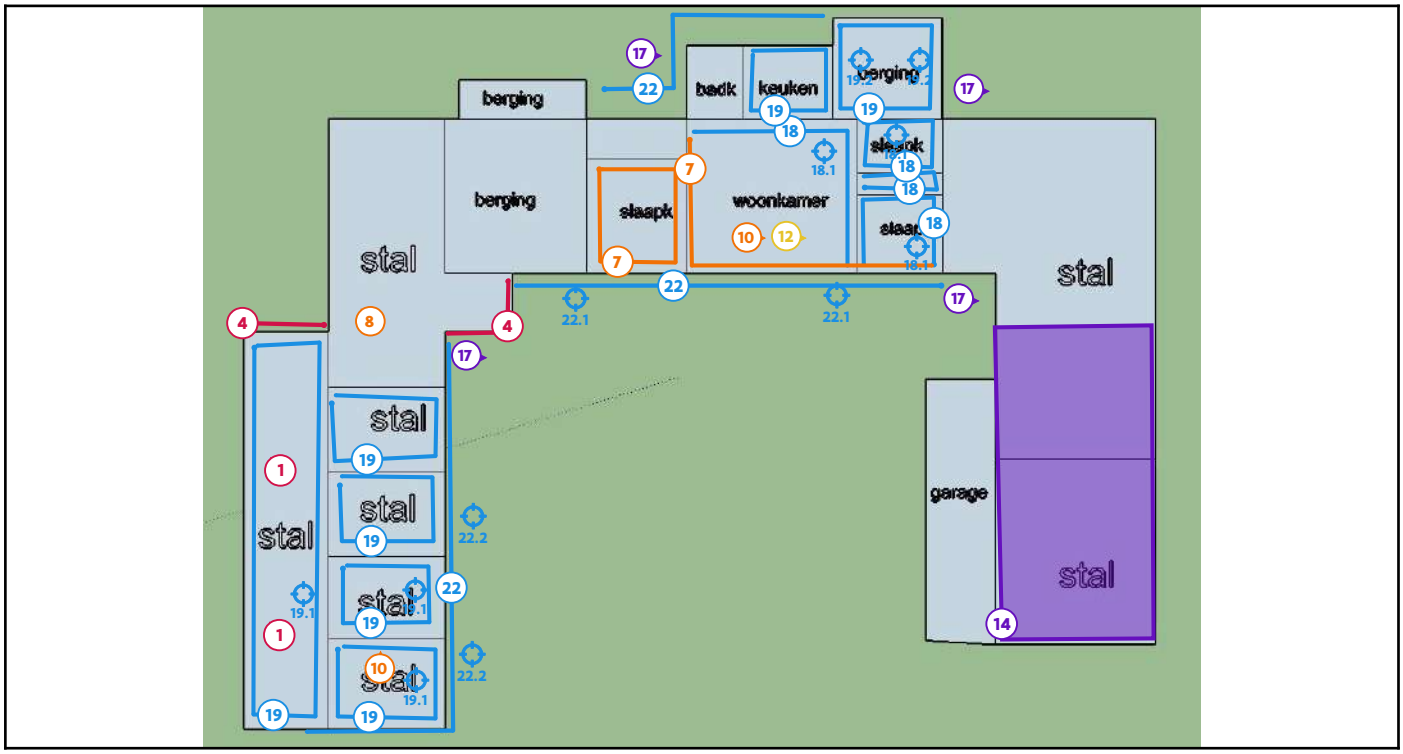
Plan 3.2: grondplan hoofdgebouw wanden en varia

Beschrijving	Type	Actie
1. alle gebouwen : Afval (vlakke platen)	Asbestmateriaal	Dringend verwijderen
4. alle gebouwen : AC wandplaten	Asbestmateriaal	Dringend verwijderen
7. woning: binnenwanden AC wandplaten	Asbestmateriaal	Verwijderen
8. stal Cementbuis	Asbestmateriaal	Verwijderen
10. woning :Bakeliet schakelaars/stopcontacten	Asbestmateriaal	Verwijderen
12. Woning : Elektrische meter	Asbestmateriaal	Zorgvuldig beheren
14. gebouw: deel ingestort = beperking	Beperking	-
17. alle gebouwen: bak	Advies	-
18. woning: wandpleisterwerk	Geen asbest	-
18.1 Code: 348977 monster 1	Mengmonster	-

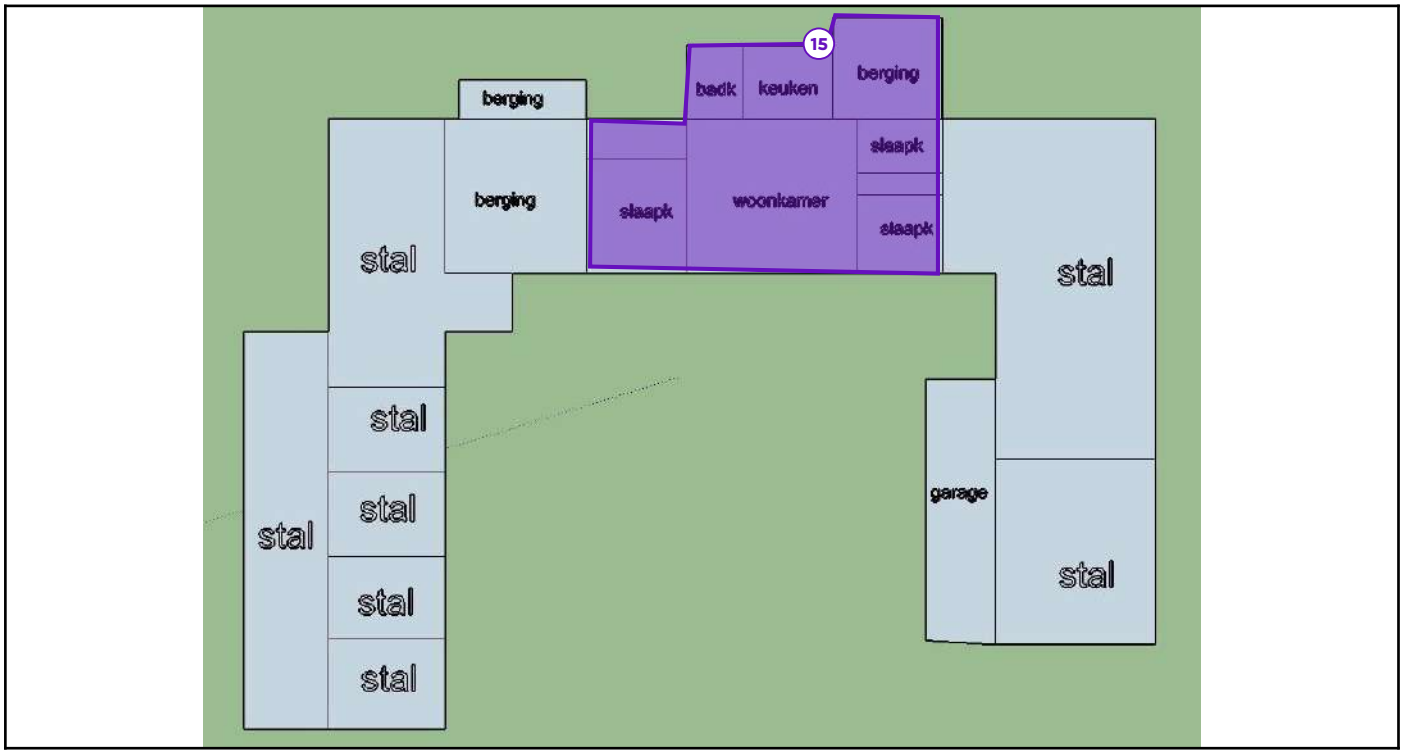
Plan 3.3: grondplan hoofdgebouw plafond

Beschrijving	Type	Actie
15. woning: vals plafond	Advies	-

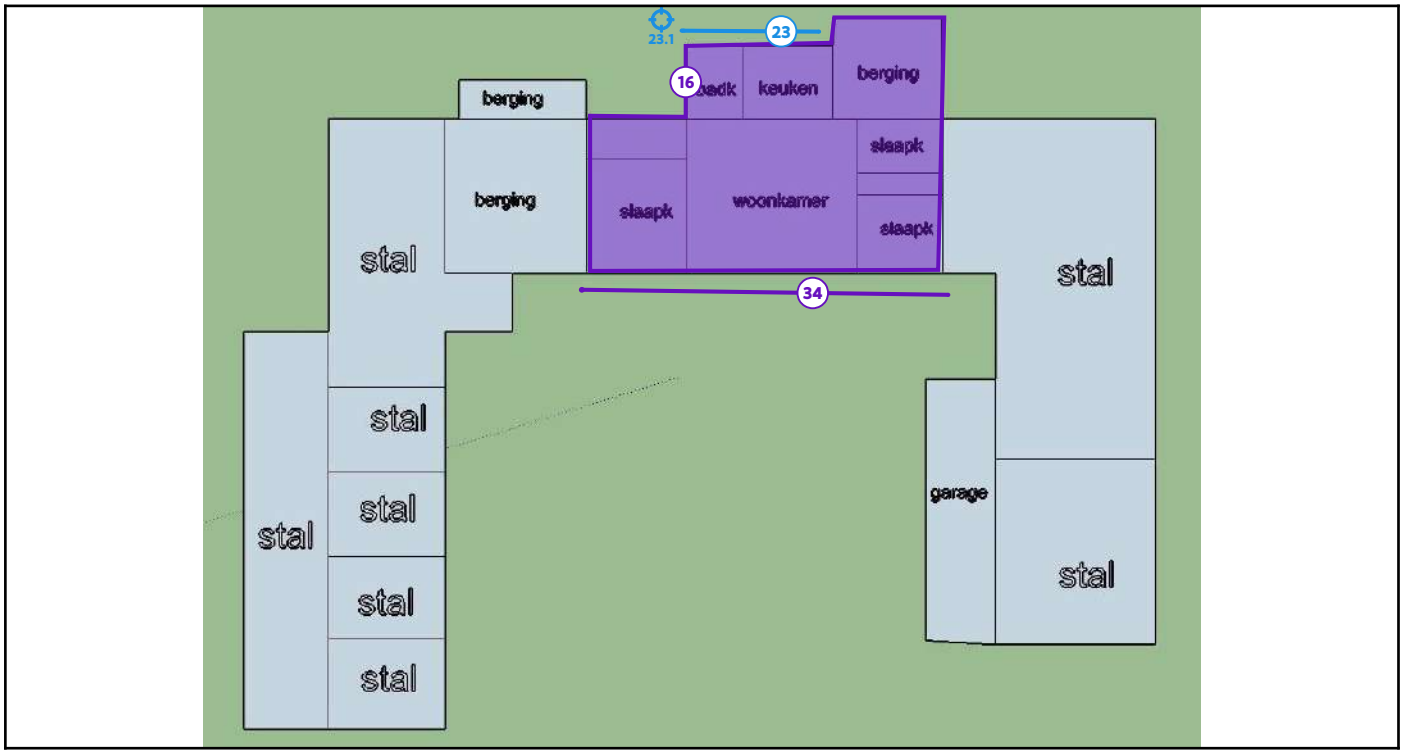
Plan 3.4: grondplan hoofdgebouw vloer en varia

Beschrijving	Type	Actie
16. woning : vloer en wandtegels	Advies	-
23. woning: mastiek	Geen asbest	-
23.1 Code: 348977 monster 8	Puntmonster	-
34. alle gebouwen : buitenschrijnwerk	Overige ruimte of materiaal	-

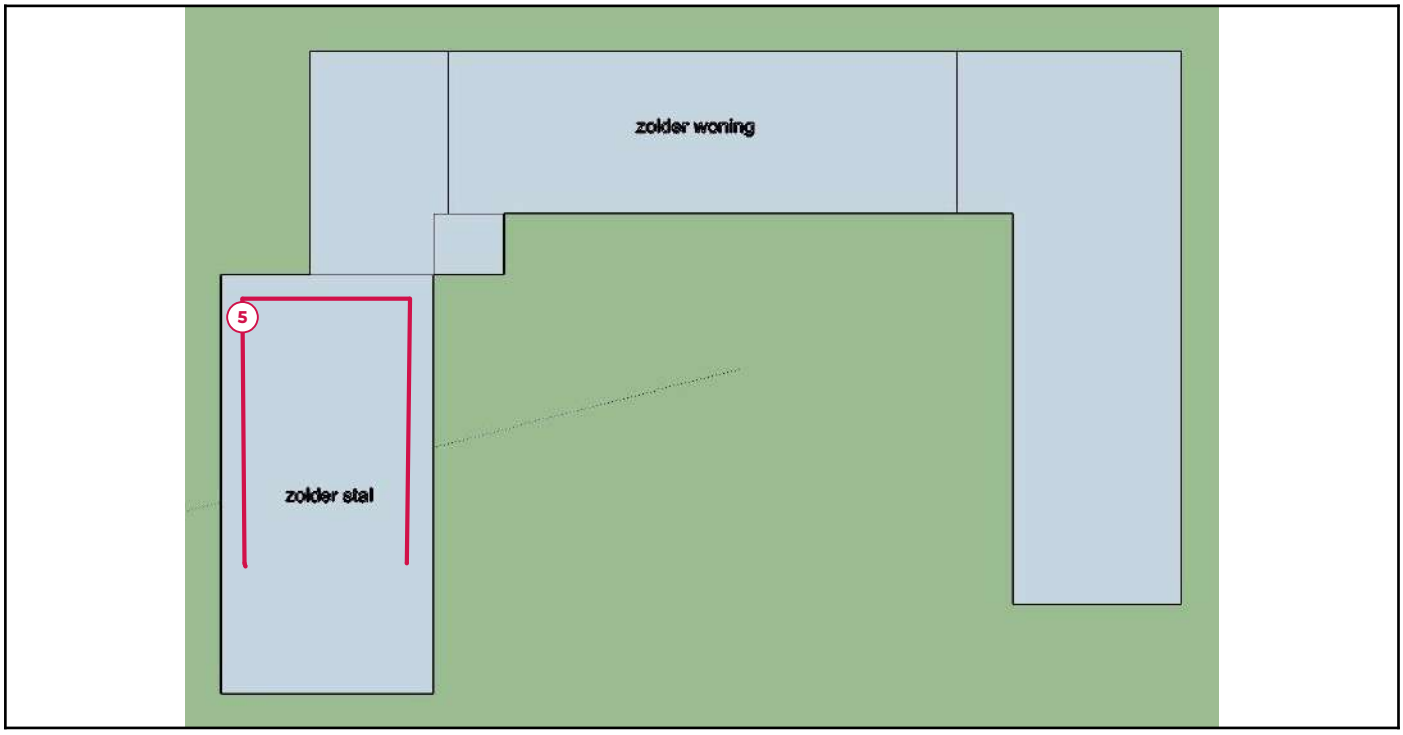
Plan 3.5: 1ste verdieping hoofdgebouw

Beschrijving	Type	Actie
5. woning: afval buizen	Asbestmateriaal	Dringend verwijderen

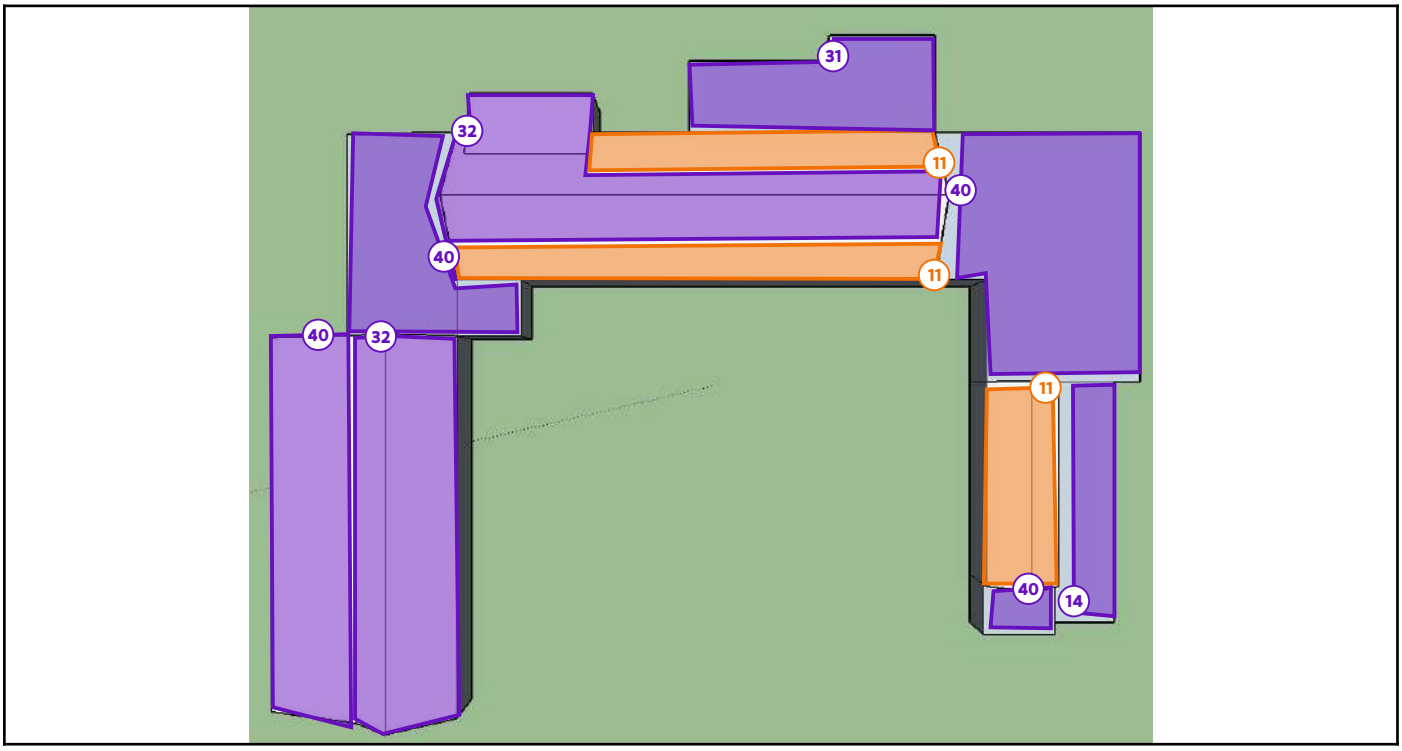
Plan 3.6: dakplan hoofdgebouw onderdakplaten

Beschrijving	Type	Actie
11. woning Onderdak type Menuiserite	Asbestmateriaal	Maatregelen nemen
14. gebouw: deel ingestort = beperking	Beperking	-
31. woning Onderdak (niet waarneembaar)	Overige ruimte of materiaal	-
32. woning :Geen onderdak aangetroffen	Overige ruimte of materiaal	-
40. woning :Onderdak (niet aanwezig)	Overige ruimte of materiaal	-

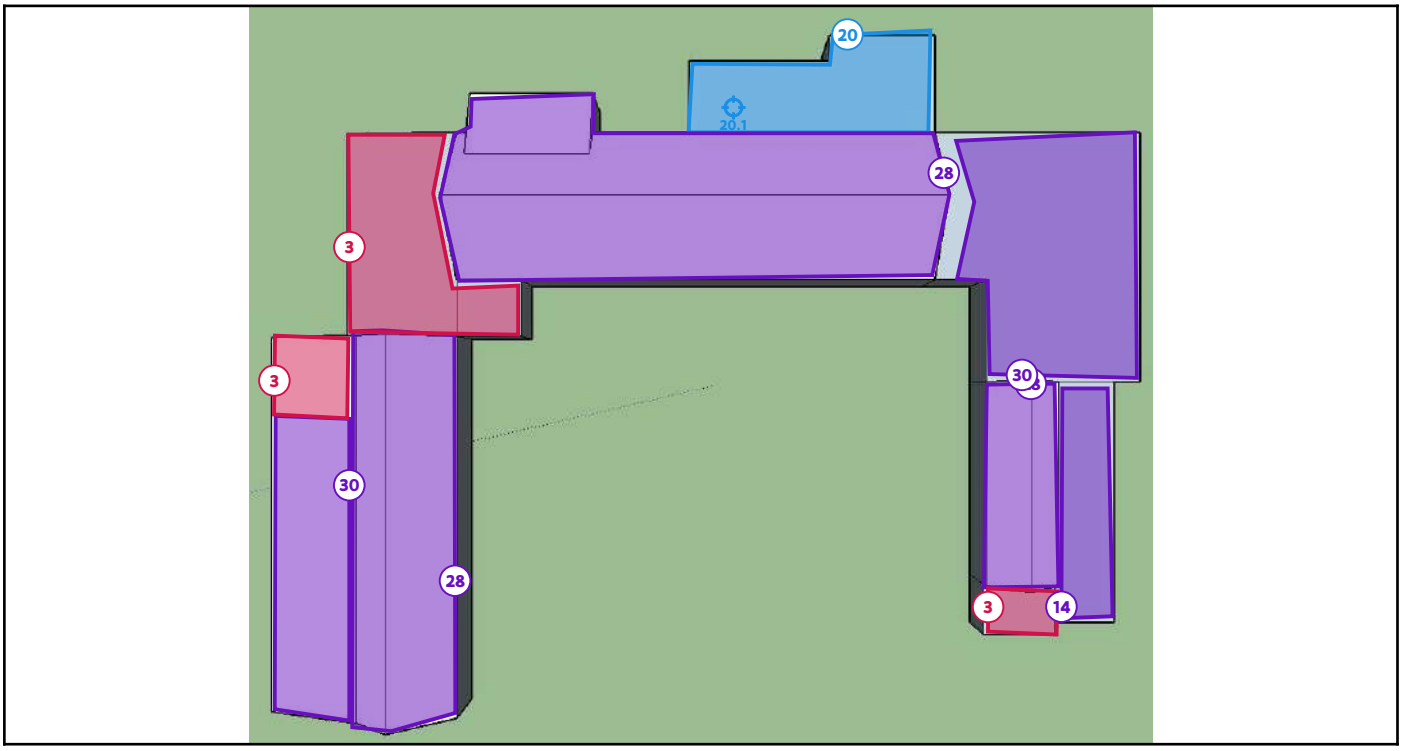
Plan 3.7: dakplan hoofdgebouw dakbedekking

Beschrijving	Type	Actie
3. alle gebouwen : dak golfplaten	Asbestmateriaal	Dringend verwijderen
14. gebouw: deel ingestort = beperking	Beperking	-
20. woning: bitumen plat dak	Geen asbest	-
20.1 Code: 348977 monster 7	Puntmonster	-
28. woning: keramische pannen (niet verdacht)	Overige ruimte of materiaal	-
30. alle gebouwen stalen/metalen platen	Overige ruimte of materiaal	-

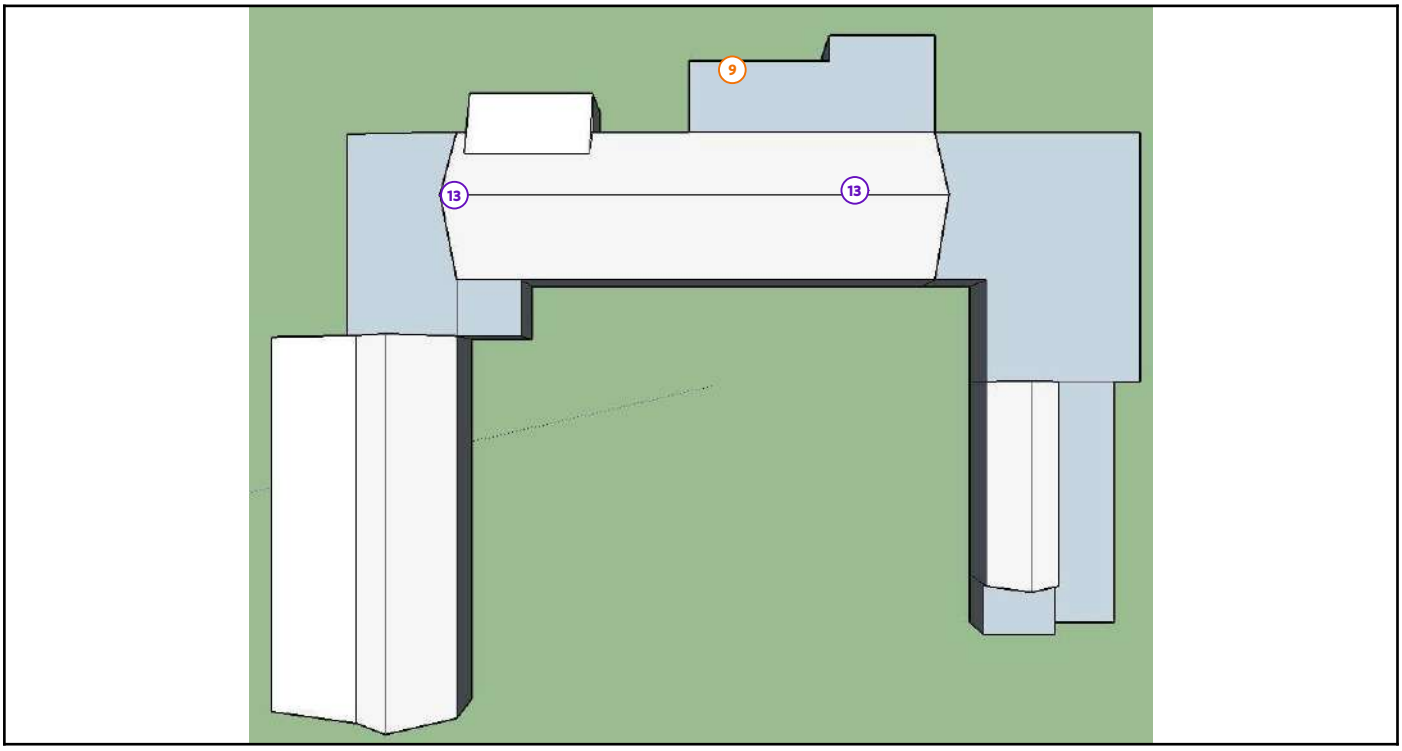
Plan 3.8: dakplan hoofdgebouw schouw

Beschrijving	Type	Actie
9. woning : Schouw	Asbestmateriaal	Verwijderen
13. woning : beperking Schouw	Beperking	-

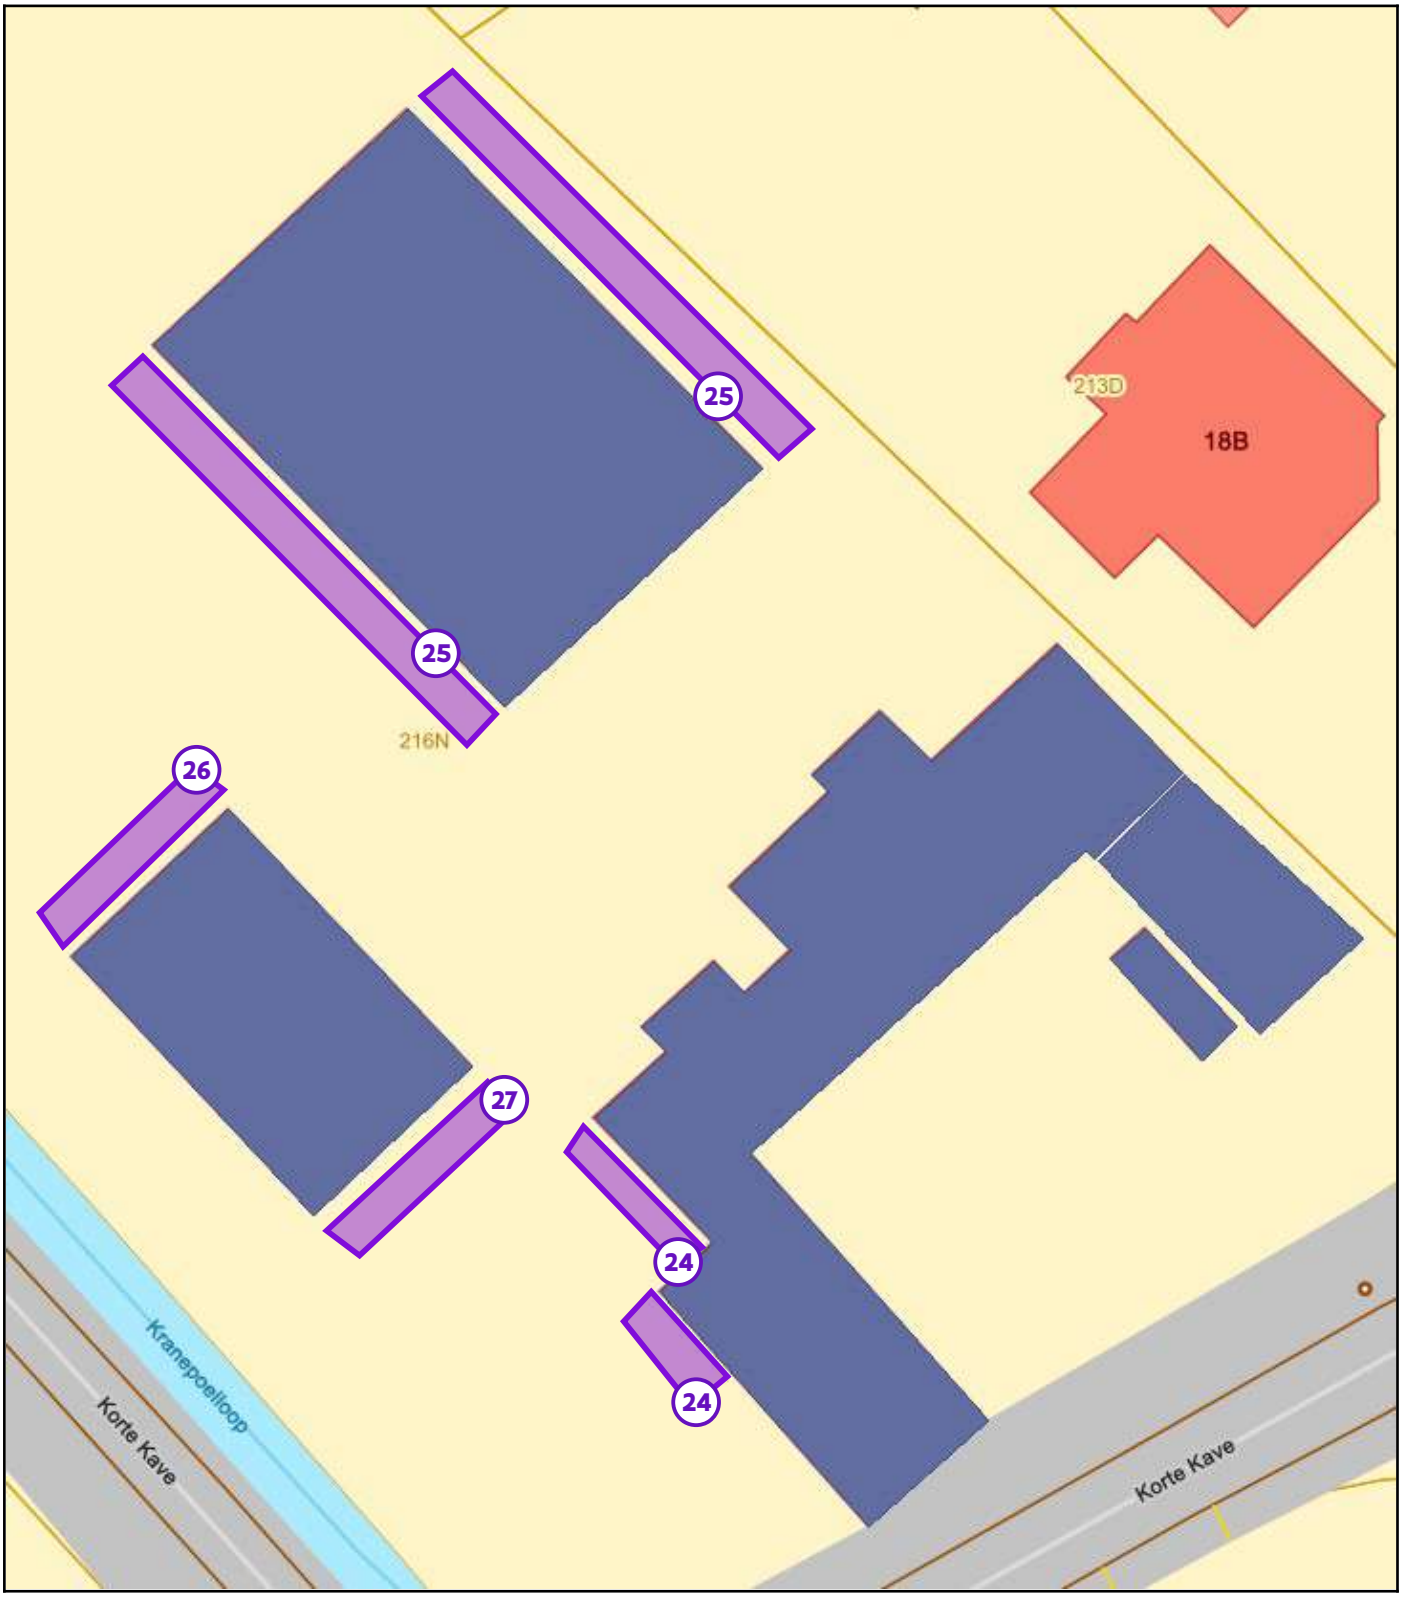
Plan 4.1: Afdruipzones/afvloeizones

24. woning :afdruipzone van golfplaten	Afdruipzone/afvloeizone	-
25. kippenstal afdruipzone	Afdruipzone/afvloeizone	-
26. veldschuur : afvloeizone	Afdruipzone/afvloeizone	-
27. veldschuur: afdruipzone	Afdruipzone/afvloeizone	-

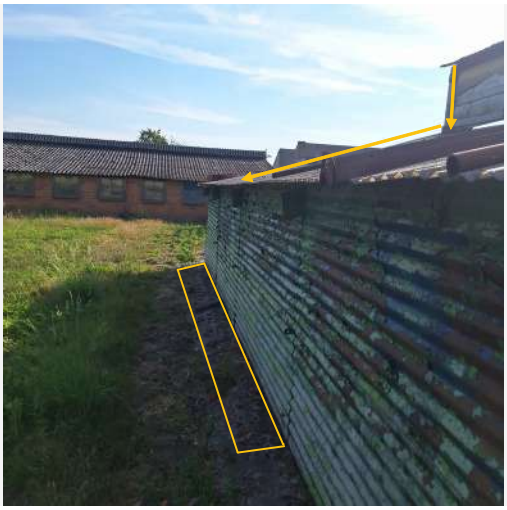
Fiche 26: veldschuur : afvloeizone

Afdruipzone/afvloeizone

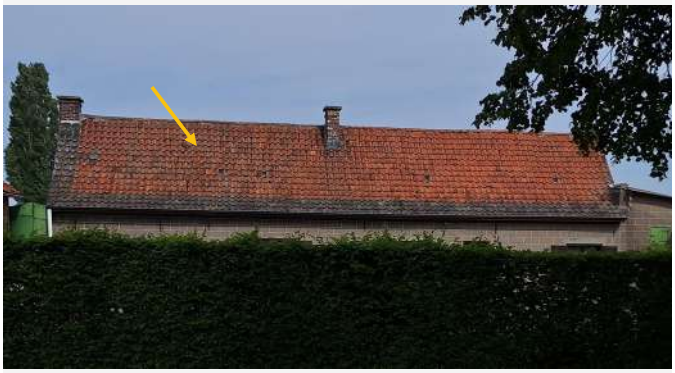
Beschrijving	Notitie	Terug te vinden op plannen
Fiche 28: woning: keramische pannen (niet verdacht)	De dakbedekking is niet-asbestverdacht.	Plan 3.7: dakplan hoofdgebouw dakbedekking
Fiche 29: alle gebouwen kunststof platen	De dakbedekking is niet-asbestverdacht.	Plan 2.3: dakplan veldschuur kopie
Fiche 30: alle gebouwen stalen/metalen platen	De dakbedekking is niet-asbestverdacht.	Plan 3.7: dakplan hoofdgebouw dakbedekking
