Asbestinventarisattest

Attestnummer : **20260819-000082.000**
Uitgegeven op : **19.08.2026**
Geldig tot : **Onbeperkt** (tenzij de toestand wijzigt)

Zone 1: Stal

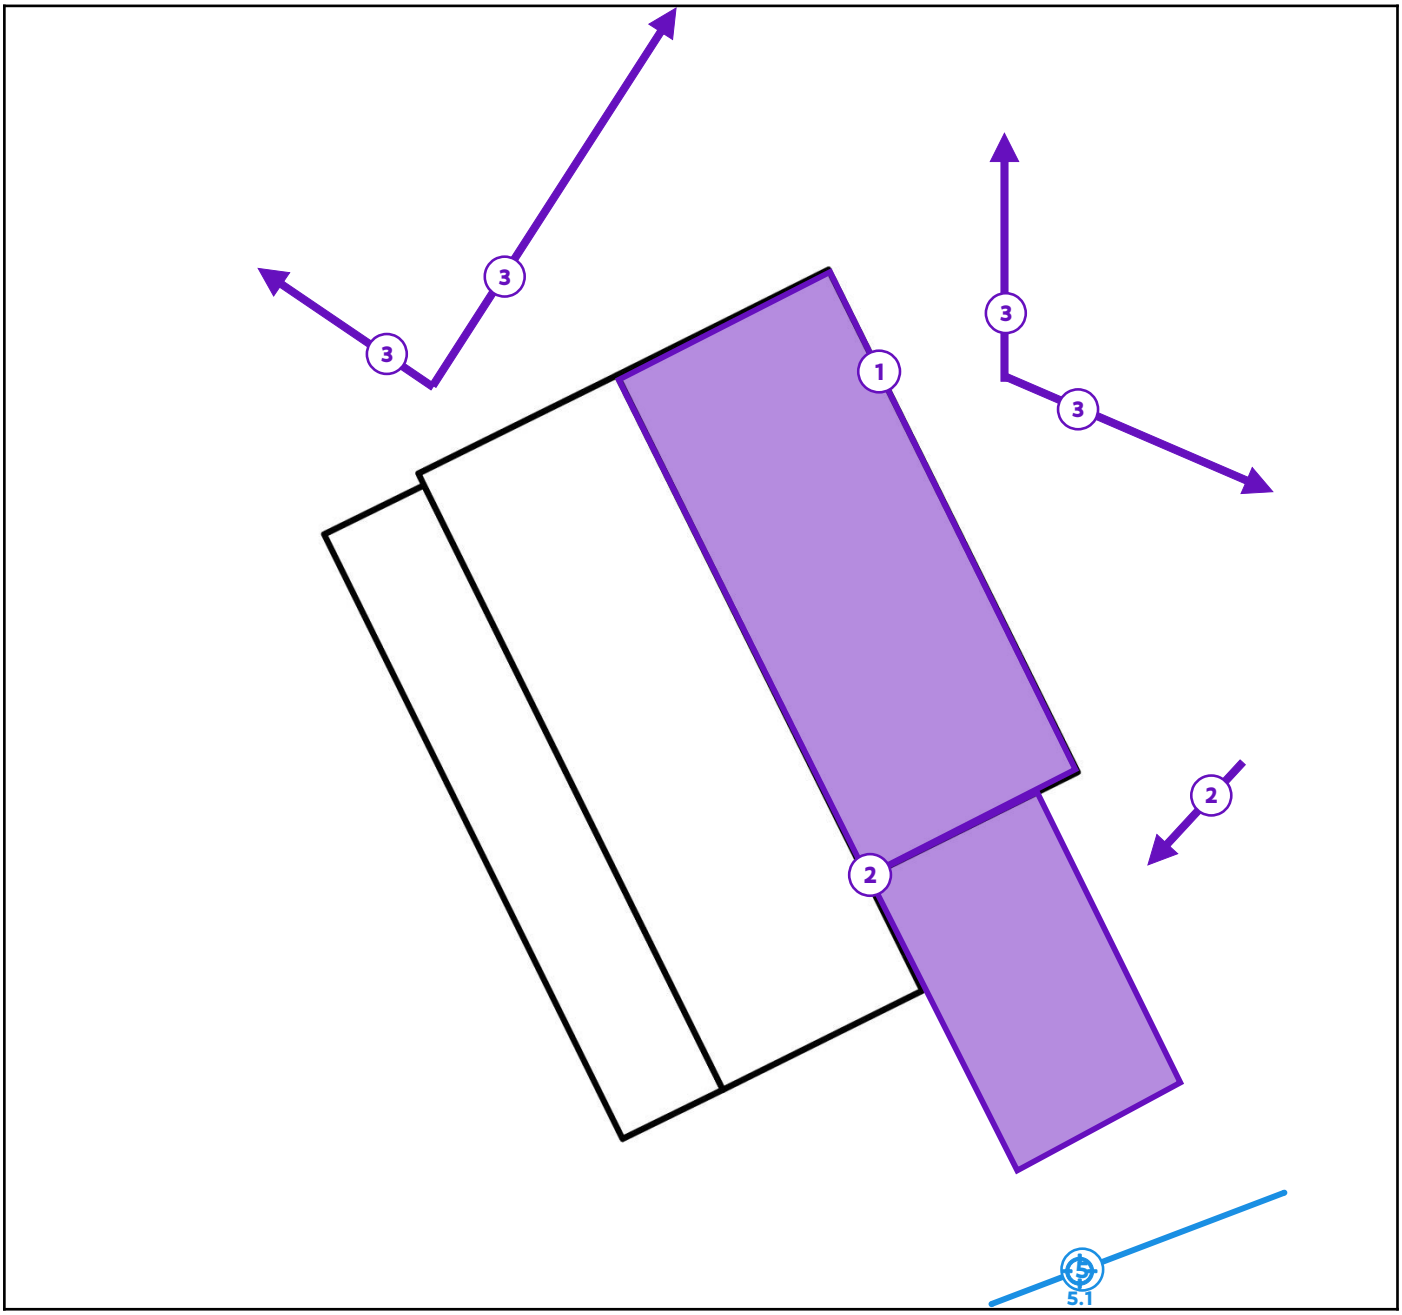
Plan 1.1: Grondplan stal

Beschrijving	Type	Actie
1. Onderzoek stal	Beperking	-
2. Onderzoek afvalberg	Beperking	-
3. Onderzoek terrein	Beperking	-
5. Roofing	Geen asbest	-

5.1 Code: roof afval	Puntmonster	-

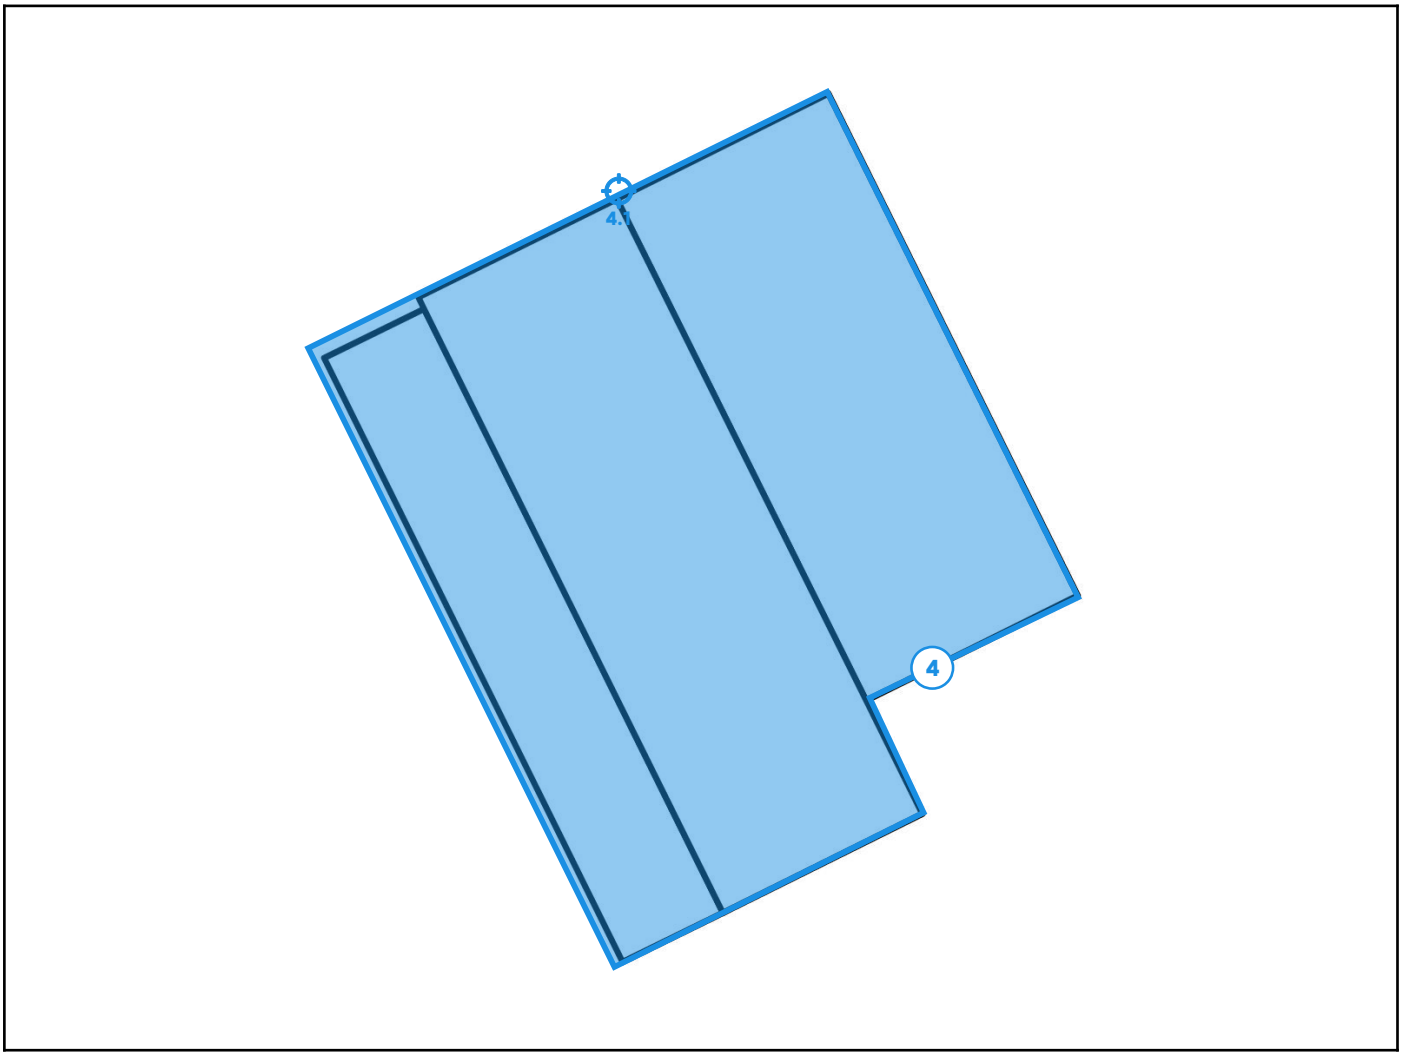
Plan 1.2: Dakplan

Beschrijving	Type	Actie
4. Roofing (dak)	Geen asbest	-
4.1 Code: roof dak	Puntmonster	-

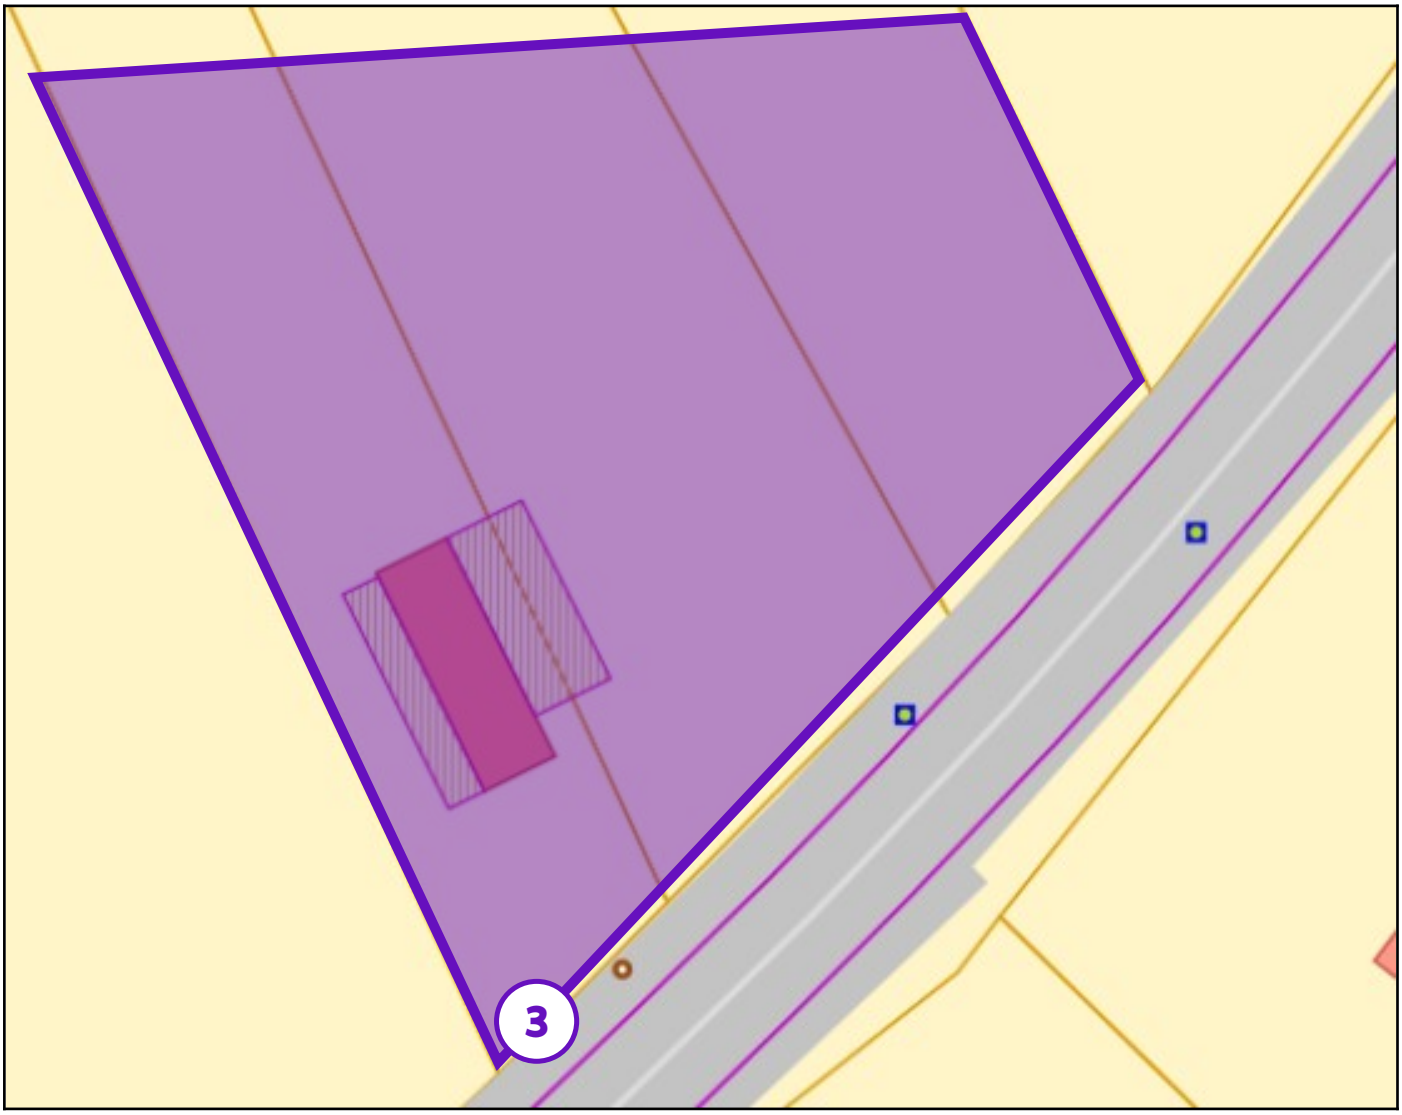
Plan 2.1: Vaststellingen buiten de constructies

Beschrijving	Type	Actie
3. Onderzoek terrein	Beperking	-

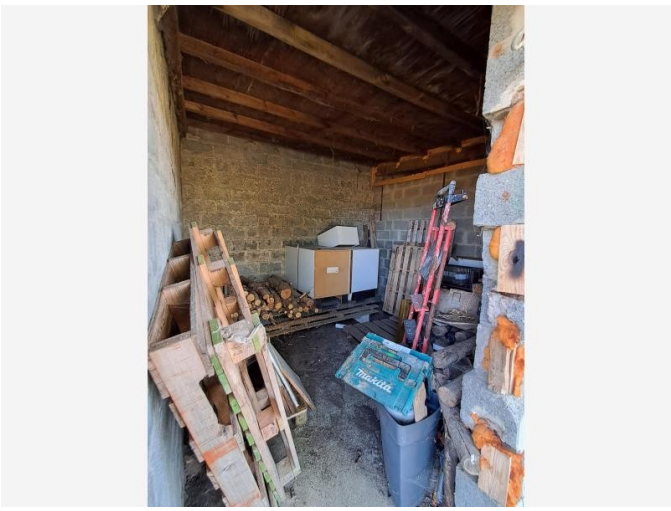
Situeringsfoto

Fiche 7: Pleisterwerk (niet aanwezig)
