# Asbestinventarisattest

Vrijheidstraat 7, 8900 Ieper

Attestnummer : **20260228-000074.000**
Uitgegeven op : **28.02.2026**
Geldig tot : **28.02.2031**

## Niet-asbestveilig

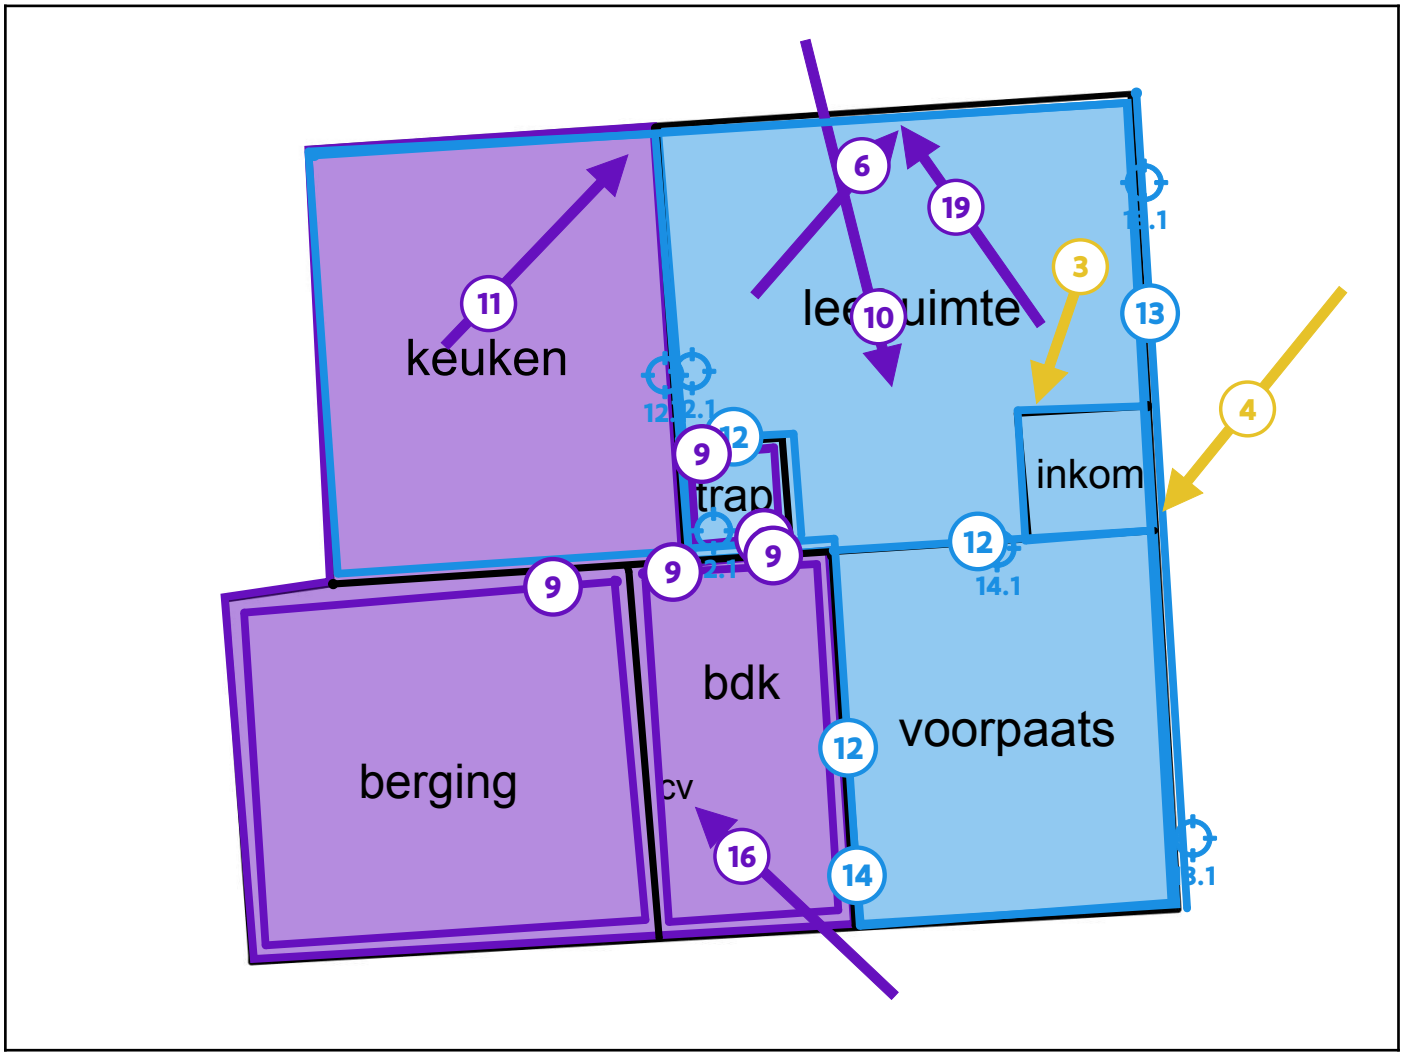
# Plan 1.1: gelijkvloers

| Beschrijving | Type | Actie |
|---|---|---|
| 3. Bakeliet schakelaars/stopcontacten | Asbestmateriaal | Zorgvuldig beheren |
| 4. Mastiek schrijnwerk (vf) | Asbestmateriaal | Zorgvuldig beheren |
| 6. koord | Beperking | - |

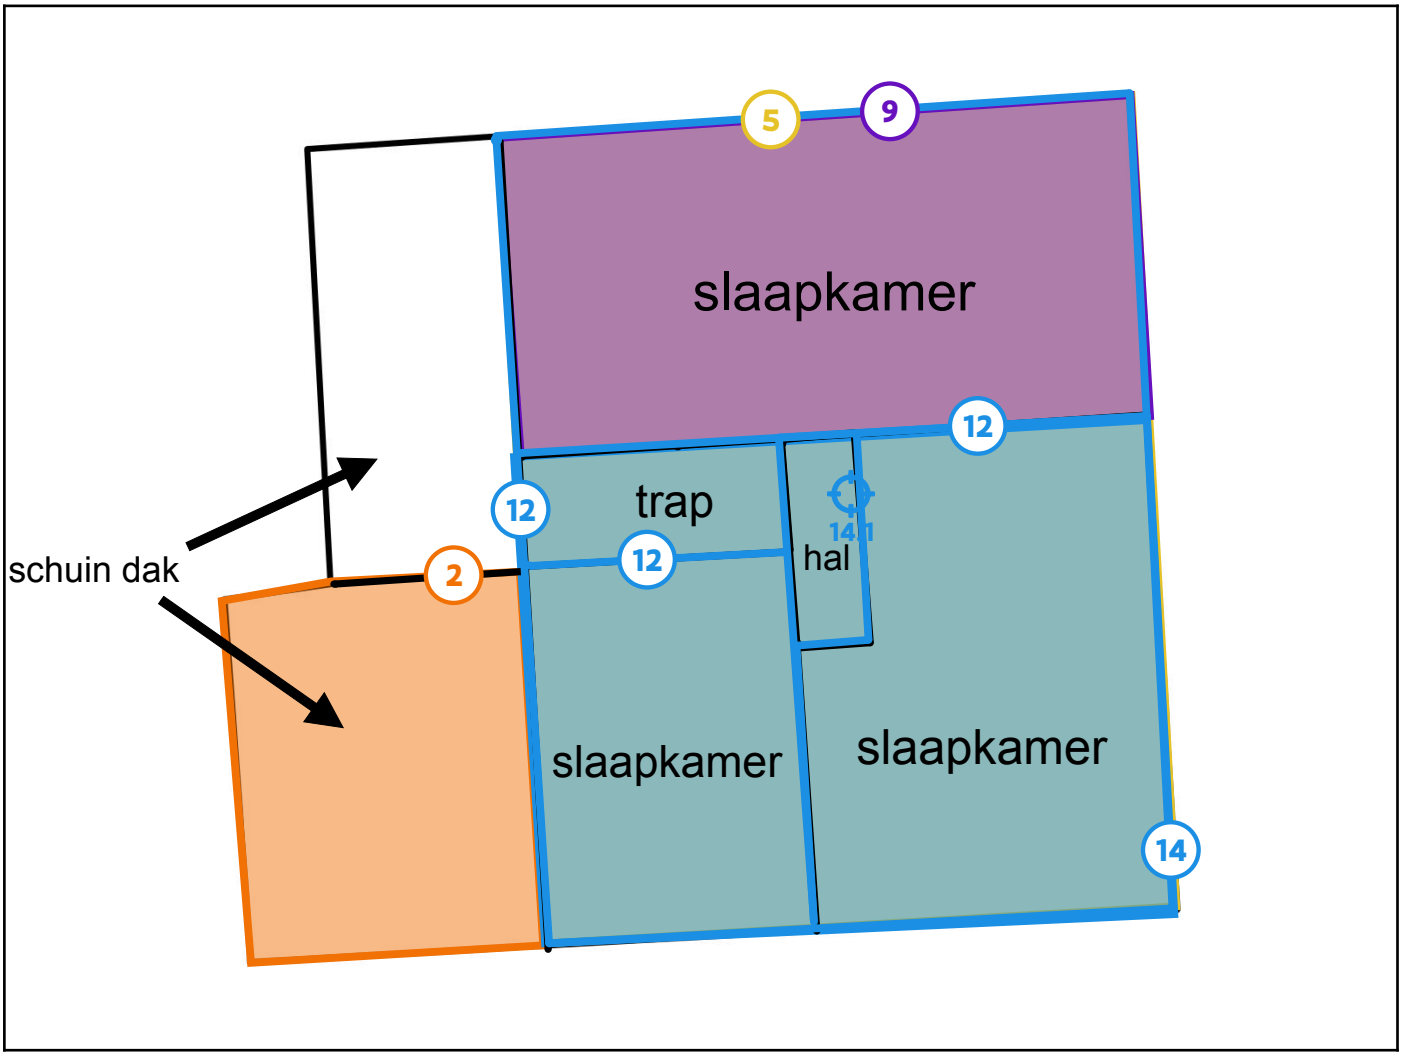
# Plan 1.2: 1e verdiep

| Beschrijving | Type | Actie |
|---|---|---|
| 2. Dak bestaande uit golfplaten (bitumen) | Asbestmateriaal | Verwijderen |
| 5. vloerzeil | Asbestmateriaal | Zorgvuldig beheren |

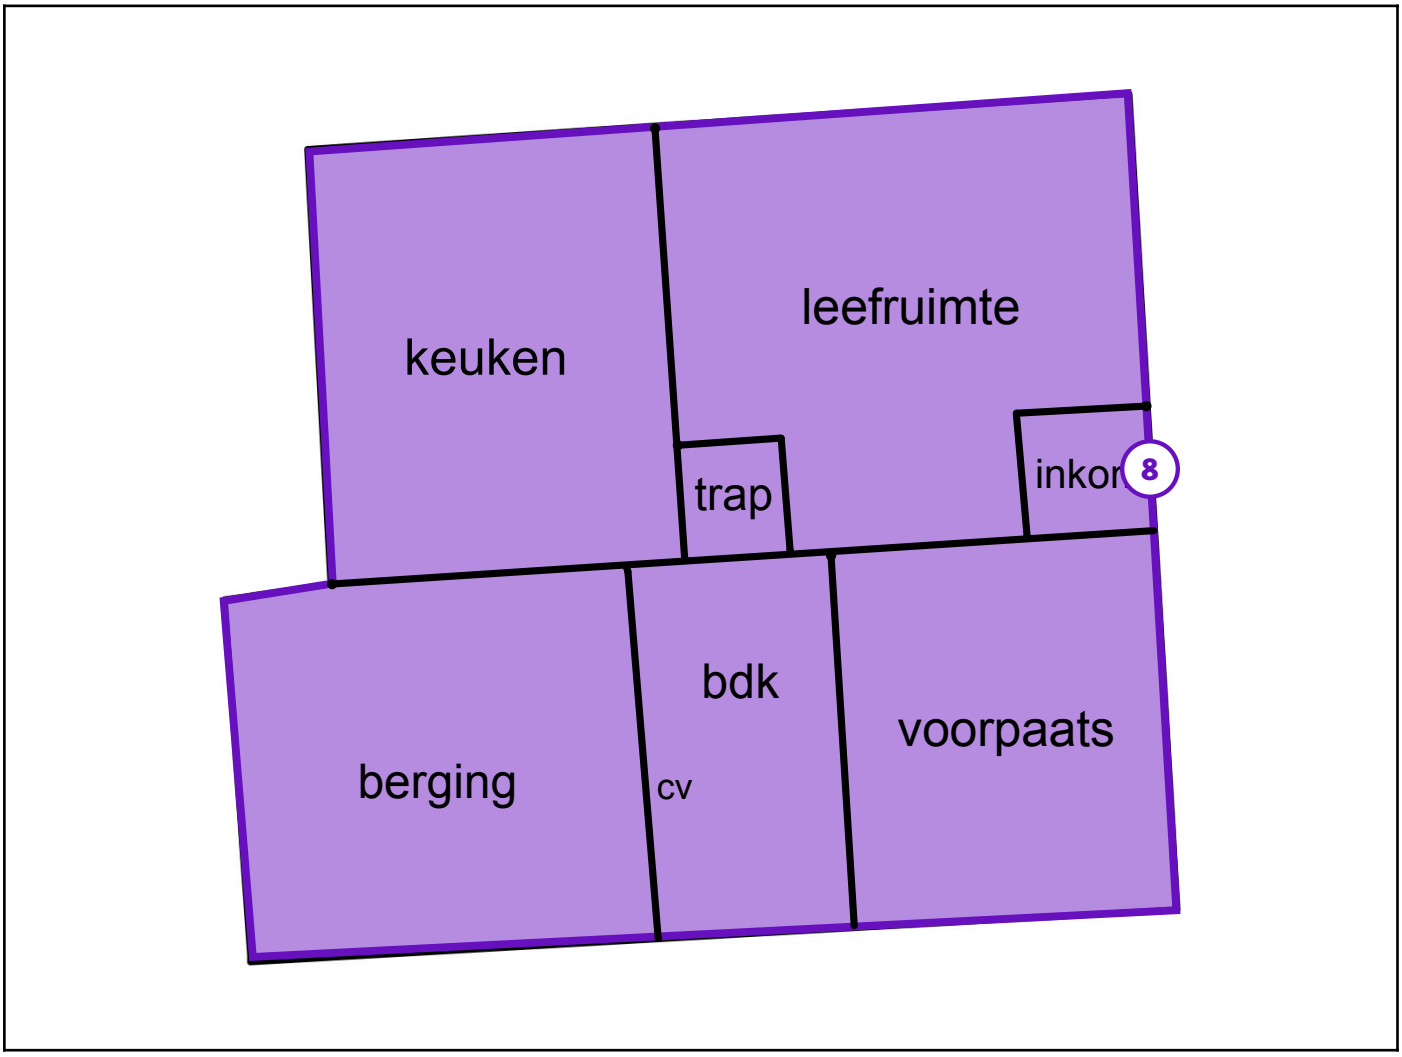
# Plan 1.4: vloerenplan

| Beschrijving | Type | Actie |
|---|---|---|
| 8. vloerafwerking (vf) | Advies | - |

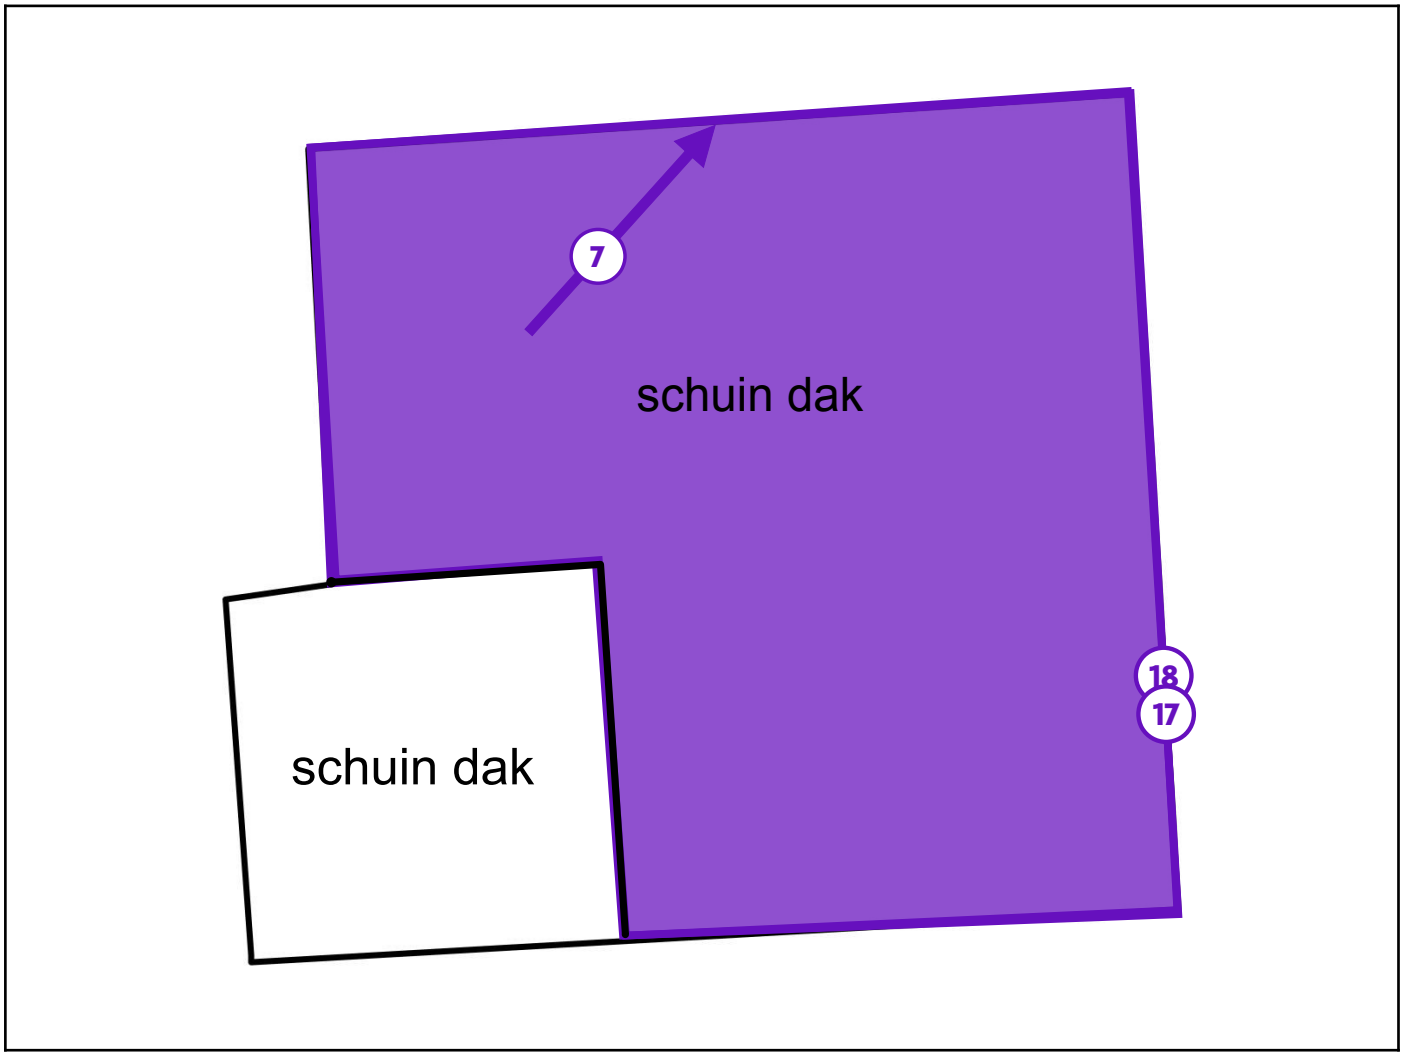
# Plan 1.5: dakenplan

| Beschrijving | Type | Actie |
|---|---|---|
| 7. Schouw op het dak (vf) | Beperking | - |

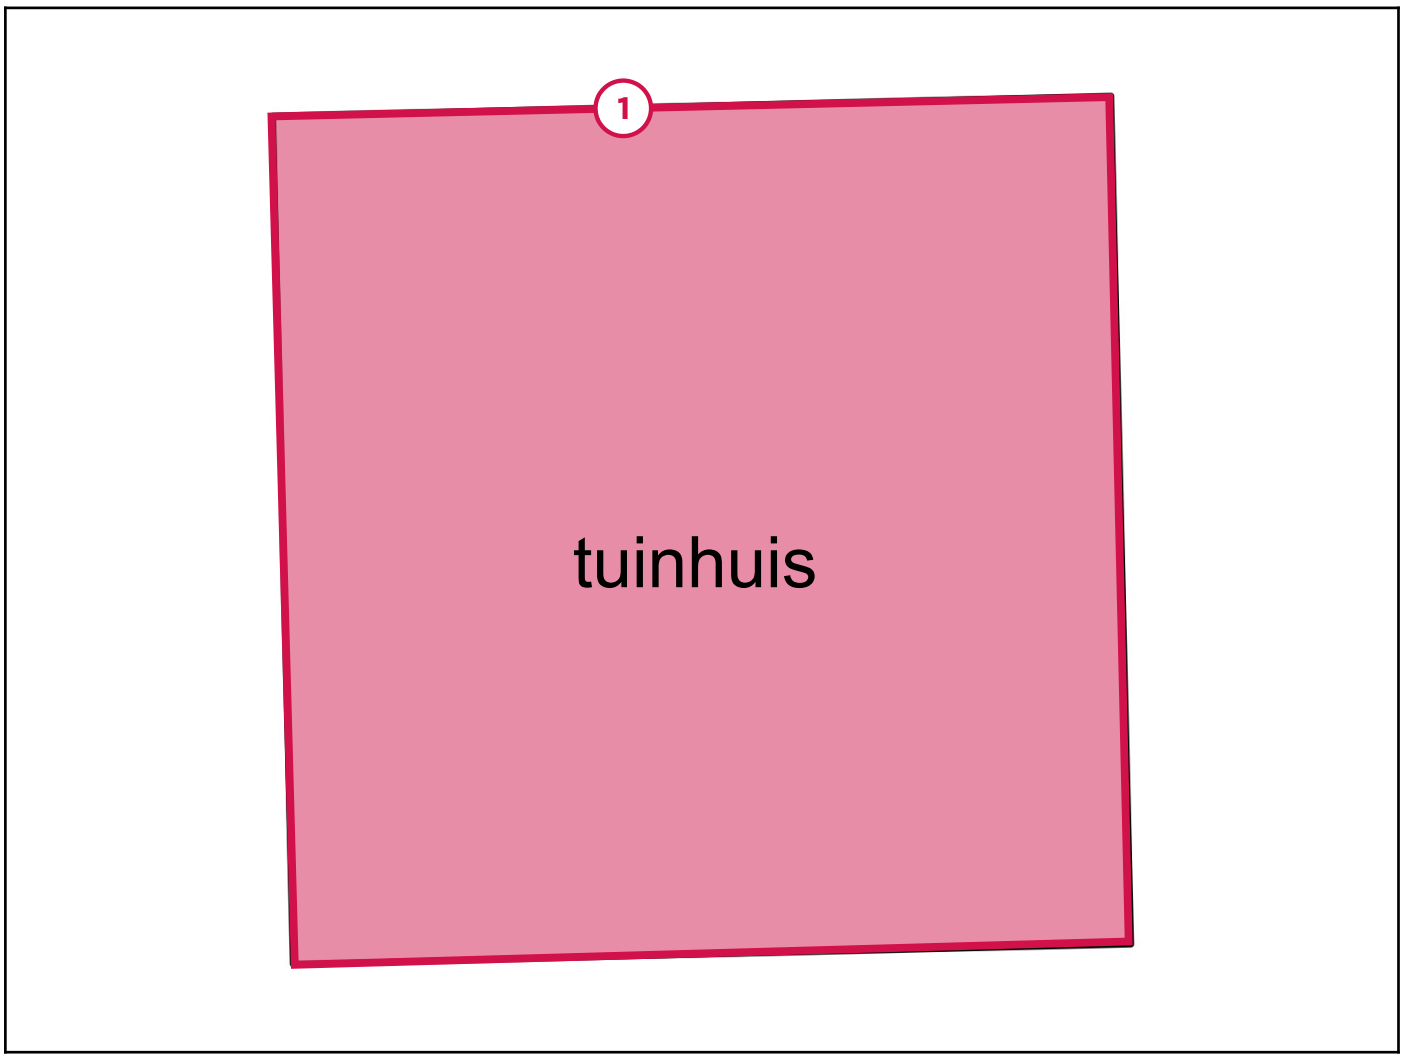
# Plan 2.1: tuinhuis plan

| Beschrijving | Type | Actie |
|---|---|---|
| 1. Dak bestaande uit golfplaten | Asbestmateriaal | Dringend verwijderen |

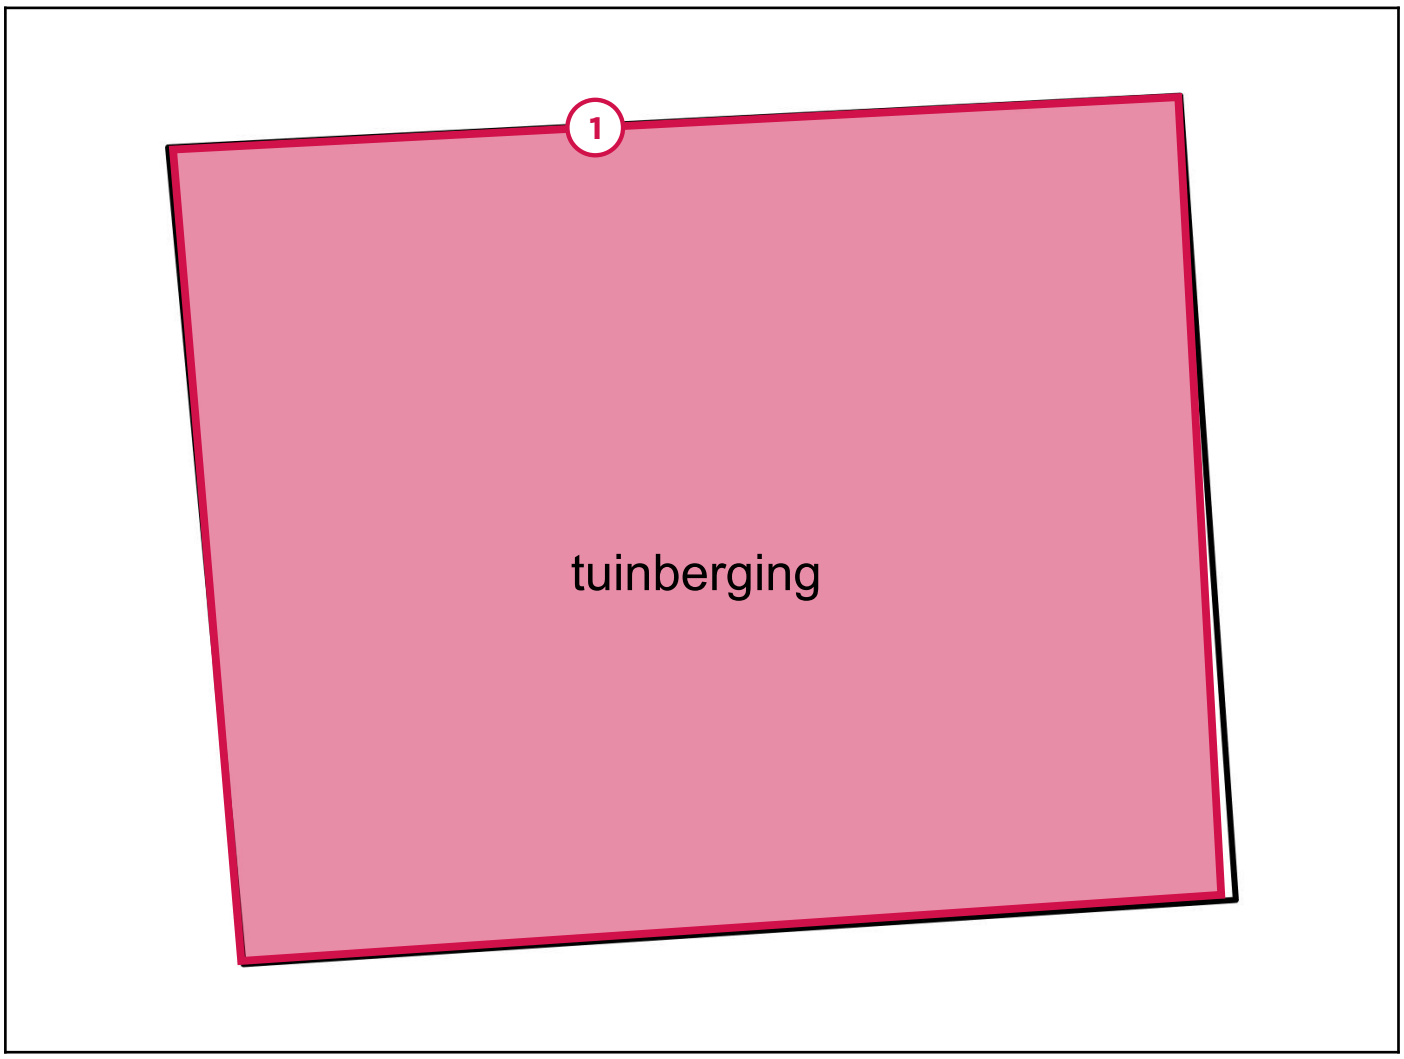
# Plan 3.1: tuinberging plan

| Beschrijving | Type | Actie |
|---|---|---|
| 1. Dak bestaande uit golfplaten | Asbestmateriaal | Dringend verwijderen |

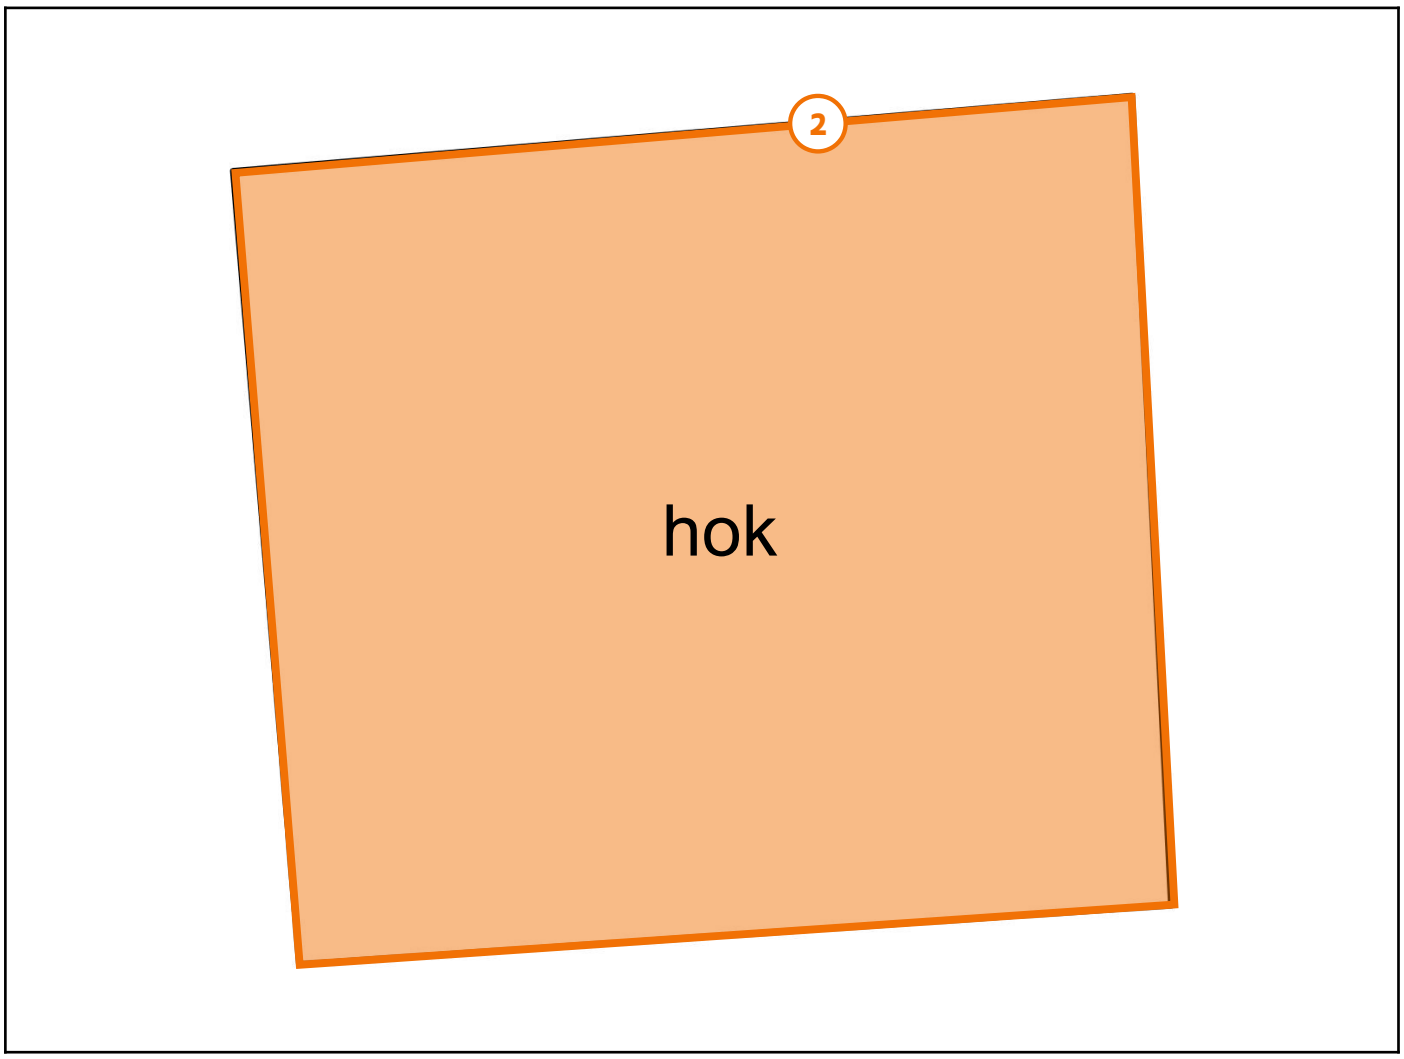
# Plan 4.1: hok plan

| Beschrijving | Type | Actie |
|---|---|---|
| 2. Dak bestaande uit golfplaten (bitumen) | Asbestmateriaal | Verwijderen |

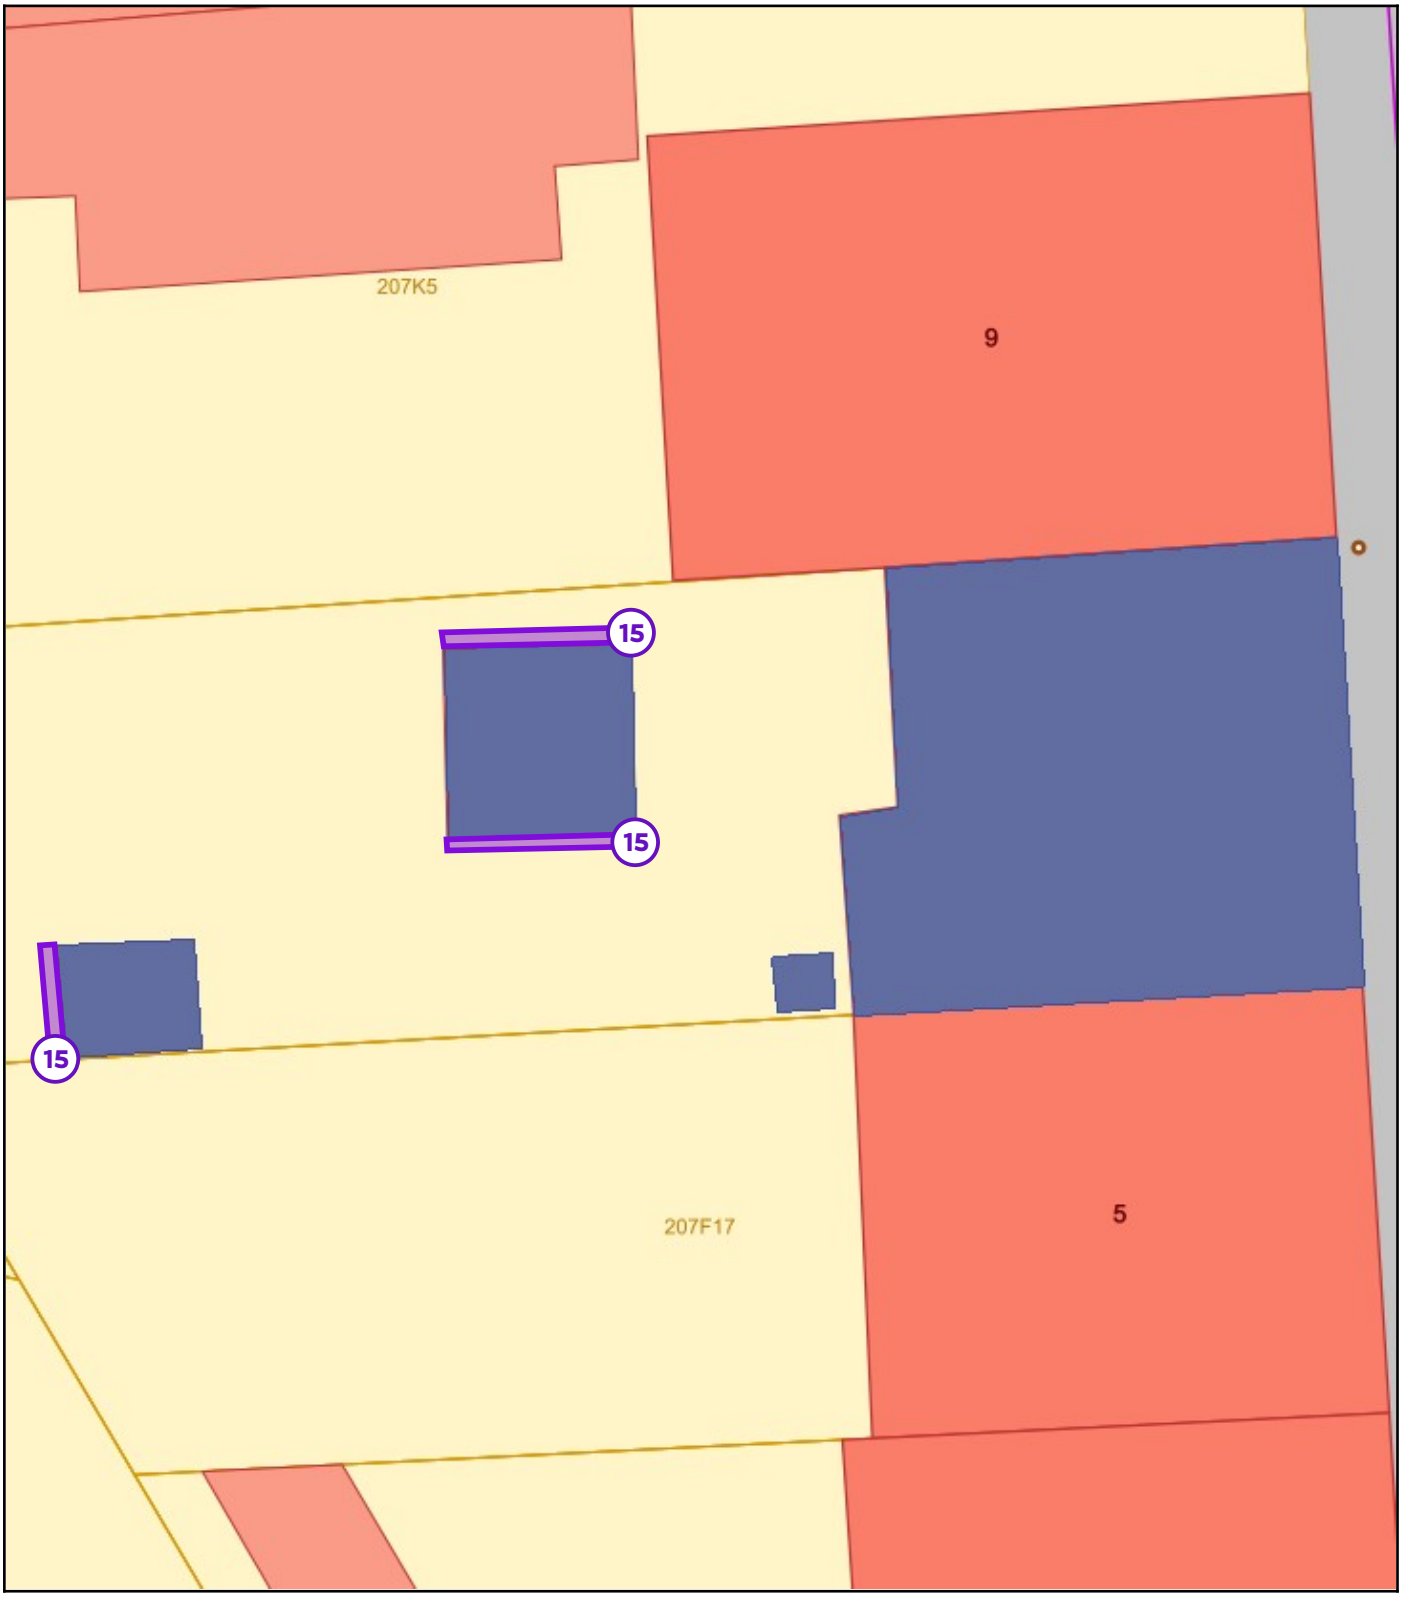
# Plan 5.1: Afdruipzones/afvloeizones

| 15. afdruipzone onder asbesthoudend dak | Afdruipzone/afvloeizone | - |

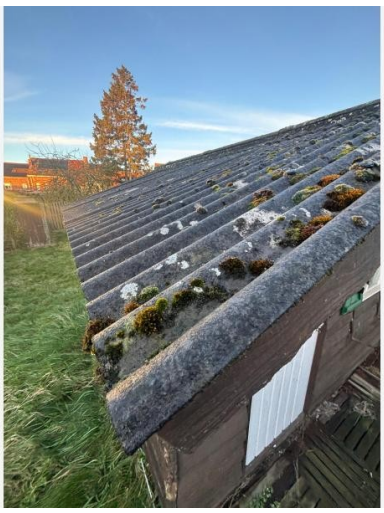
# Fiche 1: Dak bestaande uit golfplaten

Het asbestmateriaal valt onder de mijlpaal van 2034.

Dringend verwijderen

| **Eindbeoordeling materiaalrisico** | Hoog materiaalrisico en/of hoge kans op vezelvrijgave |

| **Asbestsoort (vezeltype)** | Crocidoliet aanwezig |
| **Toestand van het materiaal** | Matig beschadigd, matig verweerd |

| **Beschrijving** | Dak bestaande uit golfplaten |

- Verwijder dit asbestmateriaal zo snel mogelijk. Volg de toestand goed op.
- Hemelwater dat afspoelt van asbestcement daken of gevels kan asbestdeeltjes bevatten. Gebruik het enkel voor gesloten circuits (bv. spoelen toiletten). Reinig na het vervangen van het dak of de gevel de dakgoten en regenwaterput of -ton om asbesthoudend sediment of slib te verwijderen
- Voer bijkomende staalname(s) uit.

Ik adviseer om dit te laten verwijderen door een aannemer.

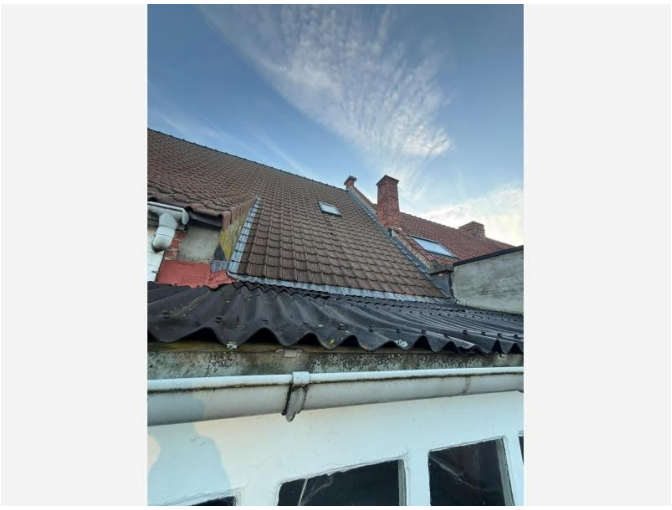
# Fiche 2: Dak bestaande uit golfplaten (bitumen)

Het asbestmateriaal valt onder de mijlpaal van 2040.

Verwijderen

| **Eindbeoordeling materiaalrisico** | Verhoogd materiaalrisico en/of verhoogde kans op vezelvrijgave |

| **Asbestsoort (vezeltype)** | Crocidoliet aanwezig |
| **Toestand van het materiaal** | Matig beschadigd, matig verweerd |

| **Beschrijving** | Dak bestaande uit golfplaten (bitumen) |

- Verwijder dit asbestmateriaal zo snel mogelijk. Volg de toestand goed op.
- Voer bijkomende staalname(s) uit.

Ik adviseer om dit te laten verwijderen door een aannemer.

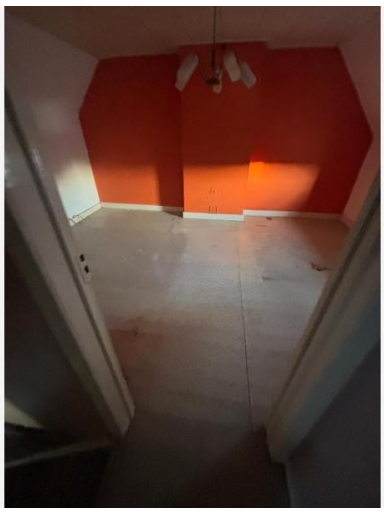
# Fiche 5: vloerzeil

Asbestmateriaal

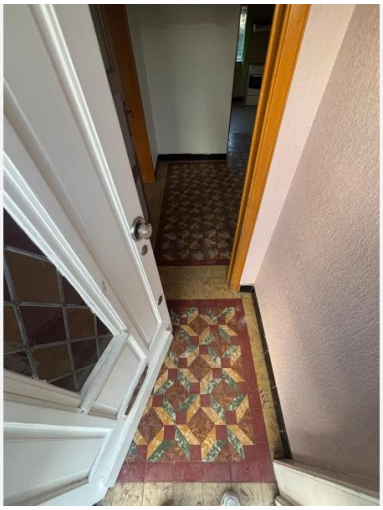
# Fiche 8: vloerafwerking (vf)

Advies

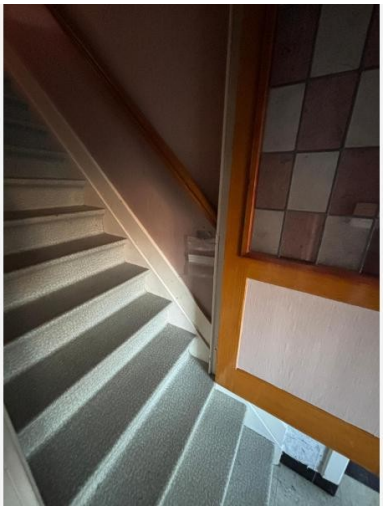
# Fiche 12: niet-asbesthoudend pleisterwerk wanden (vf)

Geen asbest

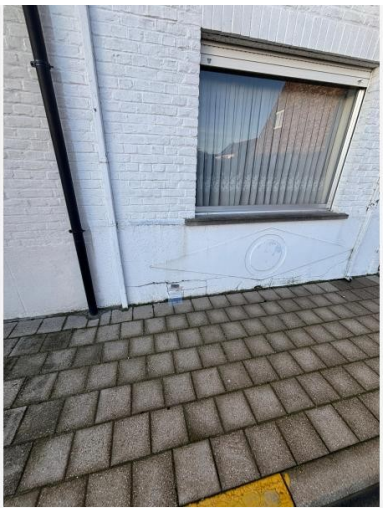
# Fiche 13: cementering buitengevel (niet asbestverdacht)

Geen asbest
