Asbestinventarisattest

Rozenlaan 18, 8900 Ieper

Attestnummer : **20260914-000207.000**
Uitgegeven op : **14.09.2026**
Geldig tot : **14.09.2031**

Niet-asbestveilig

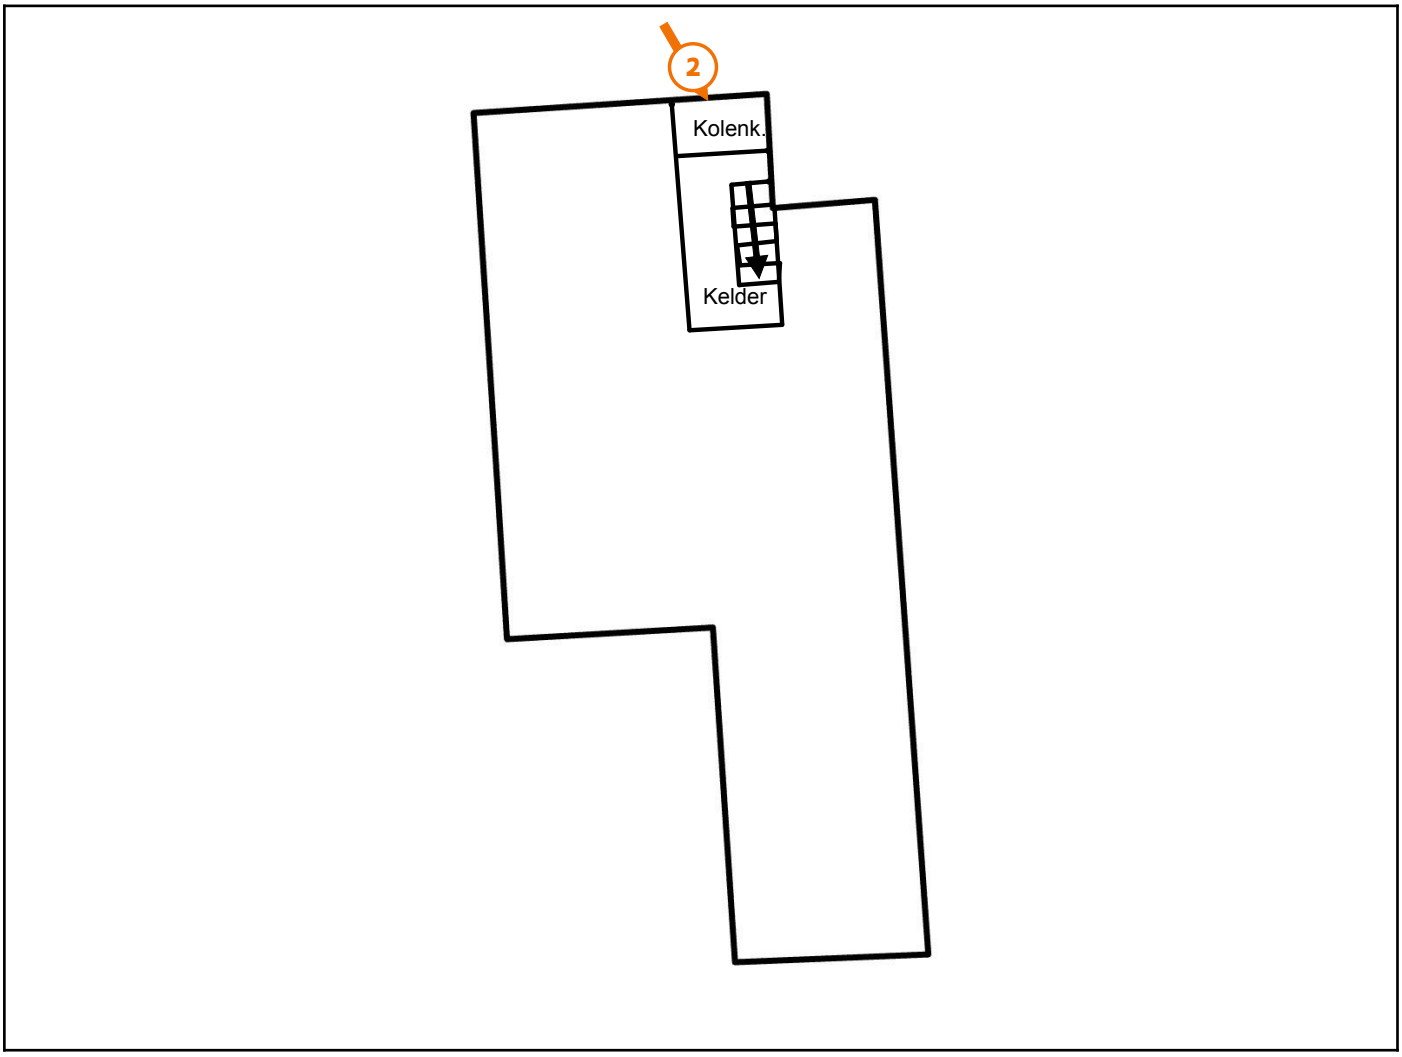
Plan 1.1: Kelder

Beschrijving	Type	Actie
2. Buis	Asbestmateriaal	Verwijderen

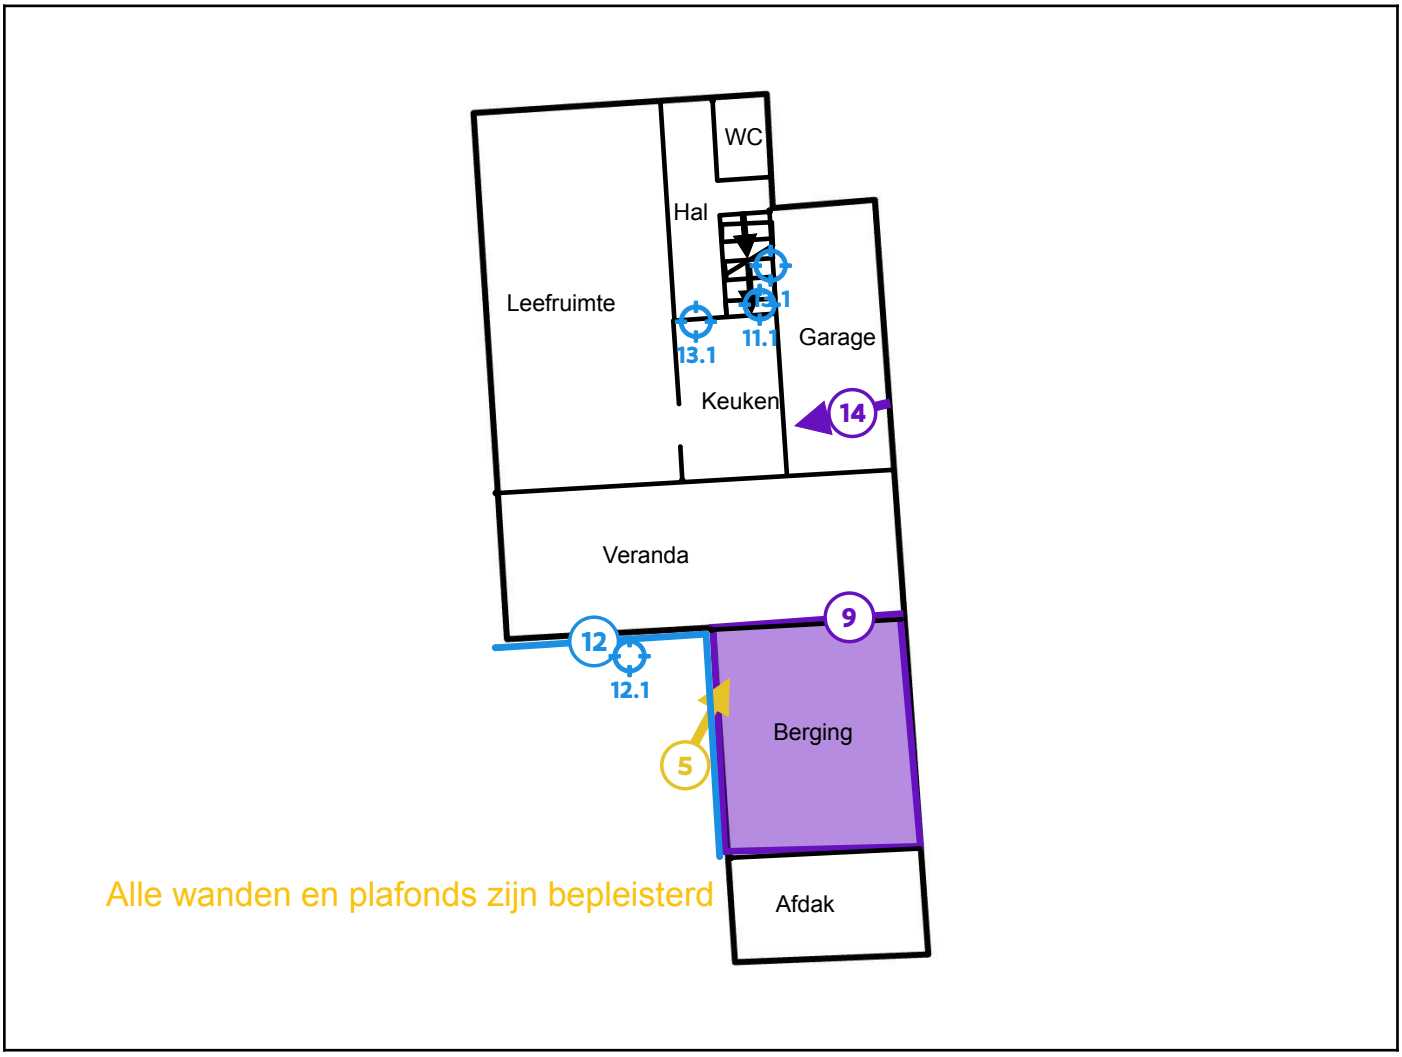
Plan 1.2: Gelijkvloers

Beschrijving	Type	Actie
5. Bakeliet - elektrische installatie	Asbestmateriaal	Zorgvuldig beheren
9. Houtwol/Heraclith platen	Advies	-
11. Pleisterwerk plafonds	Geen asbest	-
11.1 Code: 02	Mengmonster	-
12. Mastiek monster geen asbest	Geen asbest	-
12.1 Code: 03	Puntmonster	-
13. Pleisterwerk wanden	Geen asbest	-

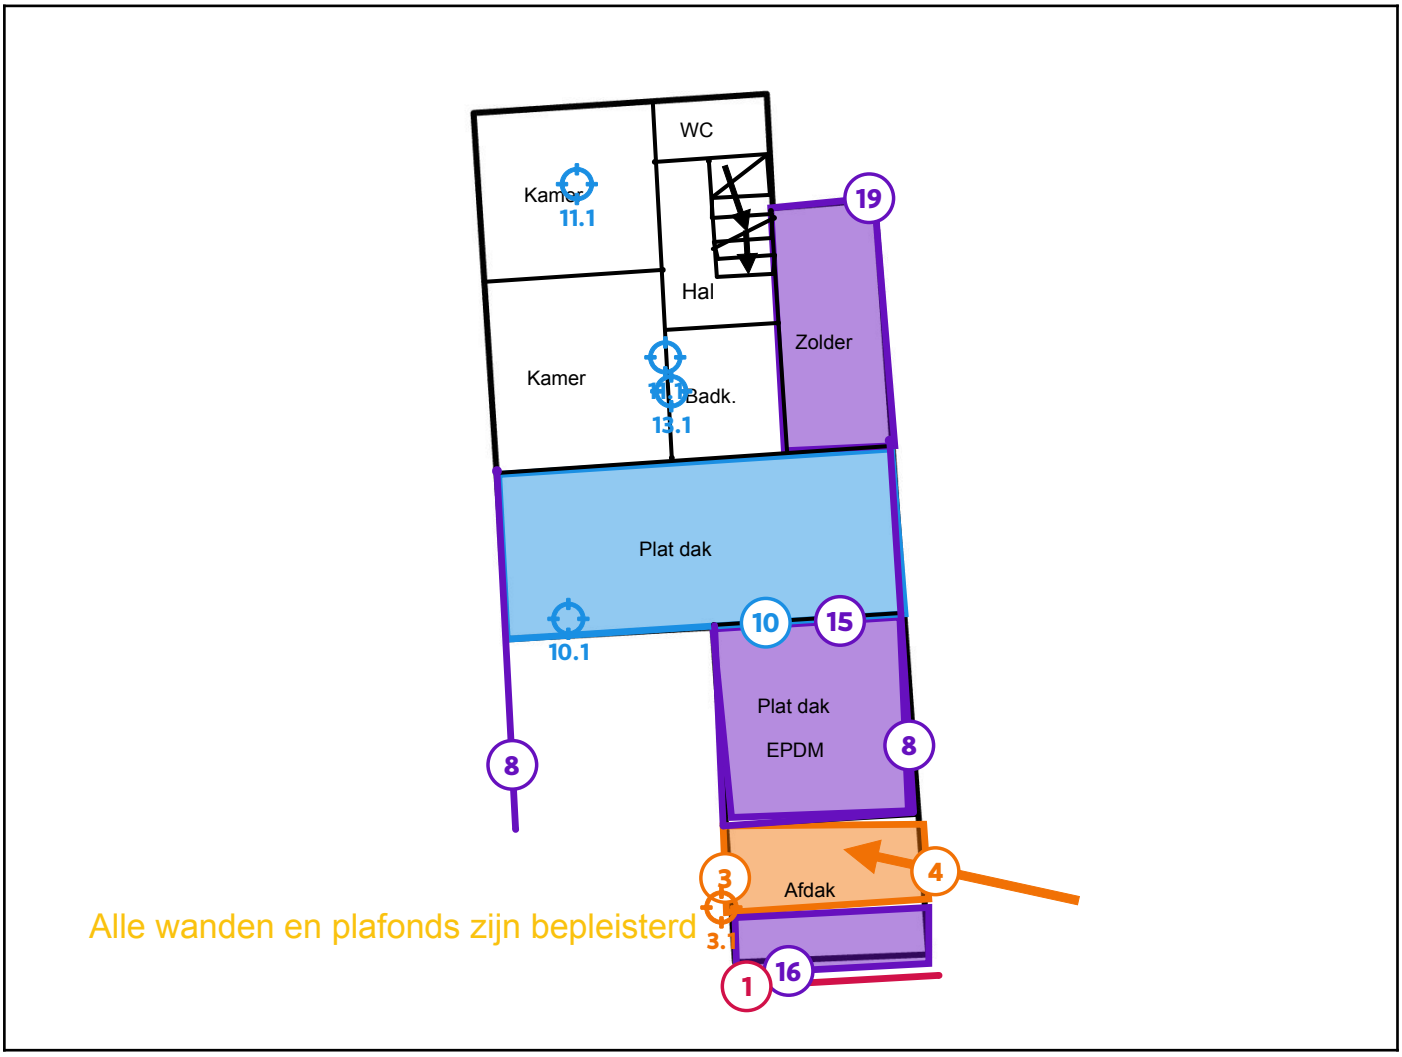
Plan 1.3: Verdieping

Beschrijving	Type	Actie
1. Sediment / slib in dakgoot	Asbestmateriaal	Dringend verwijderen
3. Golfplaten monstername asbesthoudend	Asbestmateriaal	Verwijderen
3.1 Code: 05	Puntmonster	-
4. Buis rookgas asbestcement	Asbestmateriaal	Verwijderen
8. Niet verdachte dekstenen (beton)	Advies	-
10. Roofing plat dak	Geen asbest	-
10.1 Code: 04	Puntmonster	-

11. Pleisterwerk plafonds	Geen asbest	-
11.1 Code: 02	Mengmonster	-
13. Pleisterwerk wanden	Geen asbest	-
13.1 Code: 01	Mengmonster	-
15. EPDM platdak	Overige ruimte of materiaal	-
16. Golfplaten niet asbestverdacht (plastiek)	Overige ruimte of materiaal	-
19. Geen onderdakplaten	Overige ruimte of materiaal	-

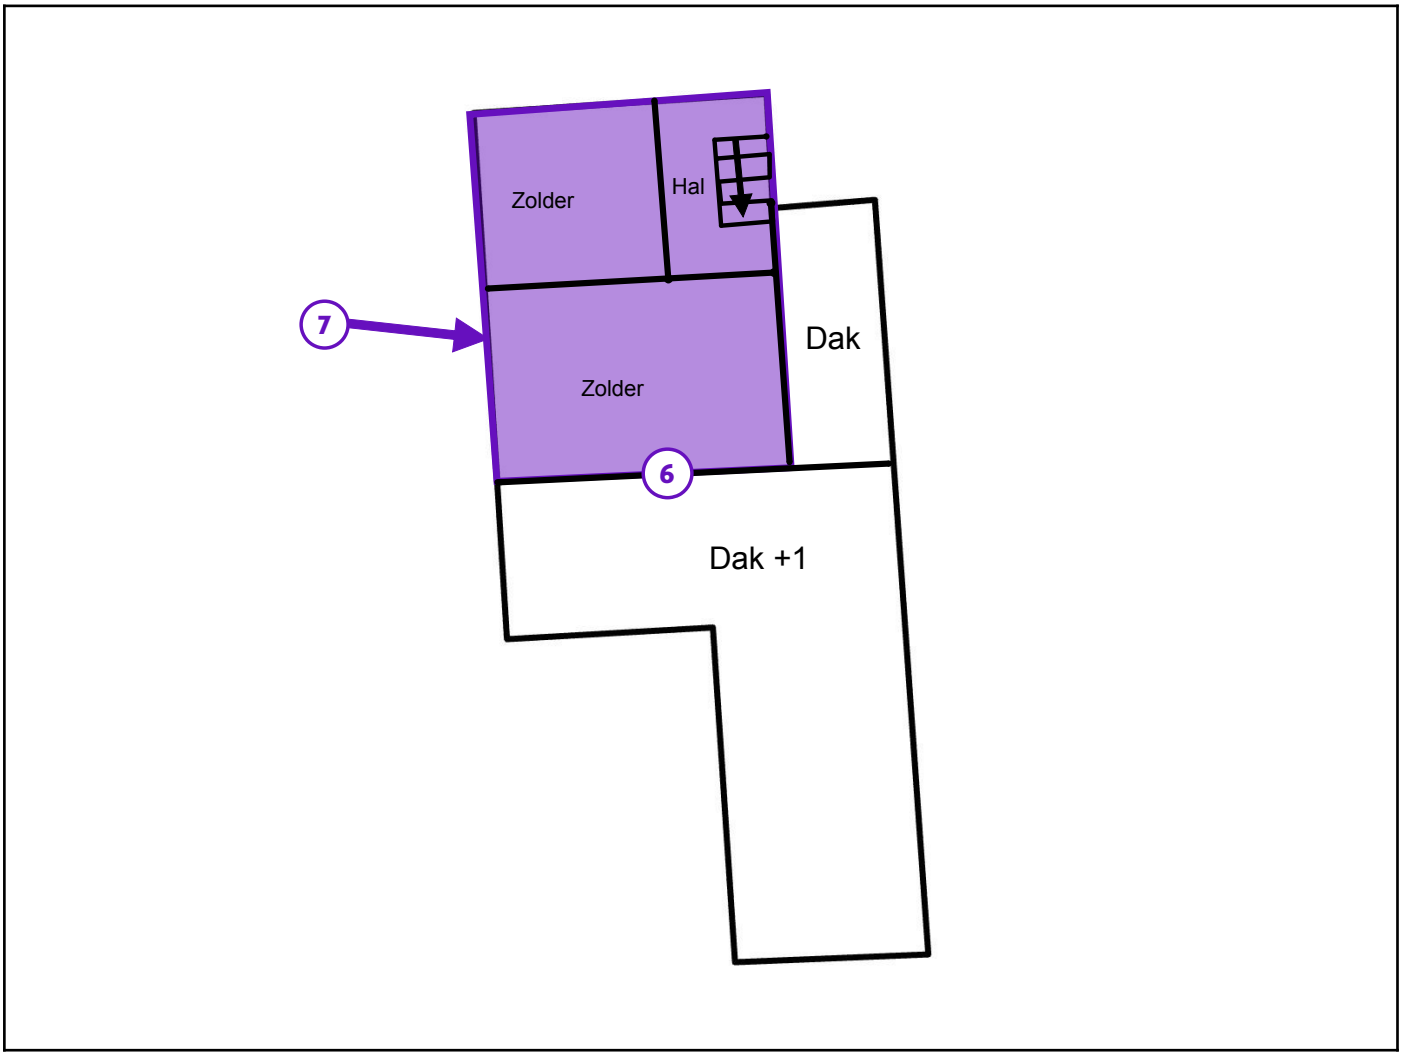
Plan 1.4: Zolder / dakverdieping

Beschrijving	Type	Actie
6. Beperking onderdak	Beperking	-
7. beperking schouw	Beperking	-

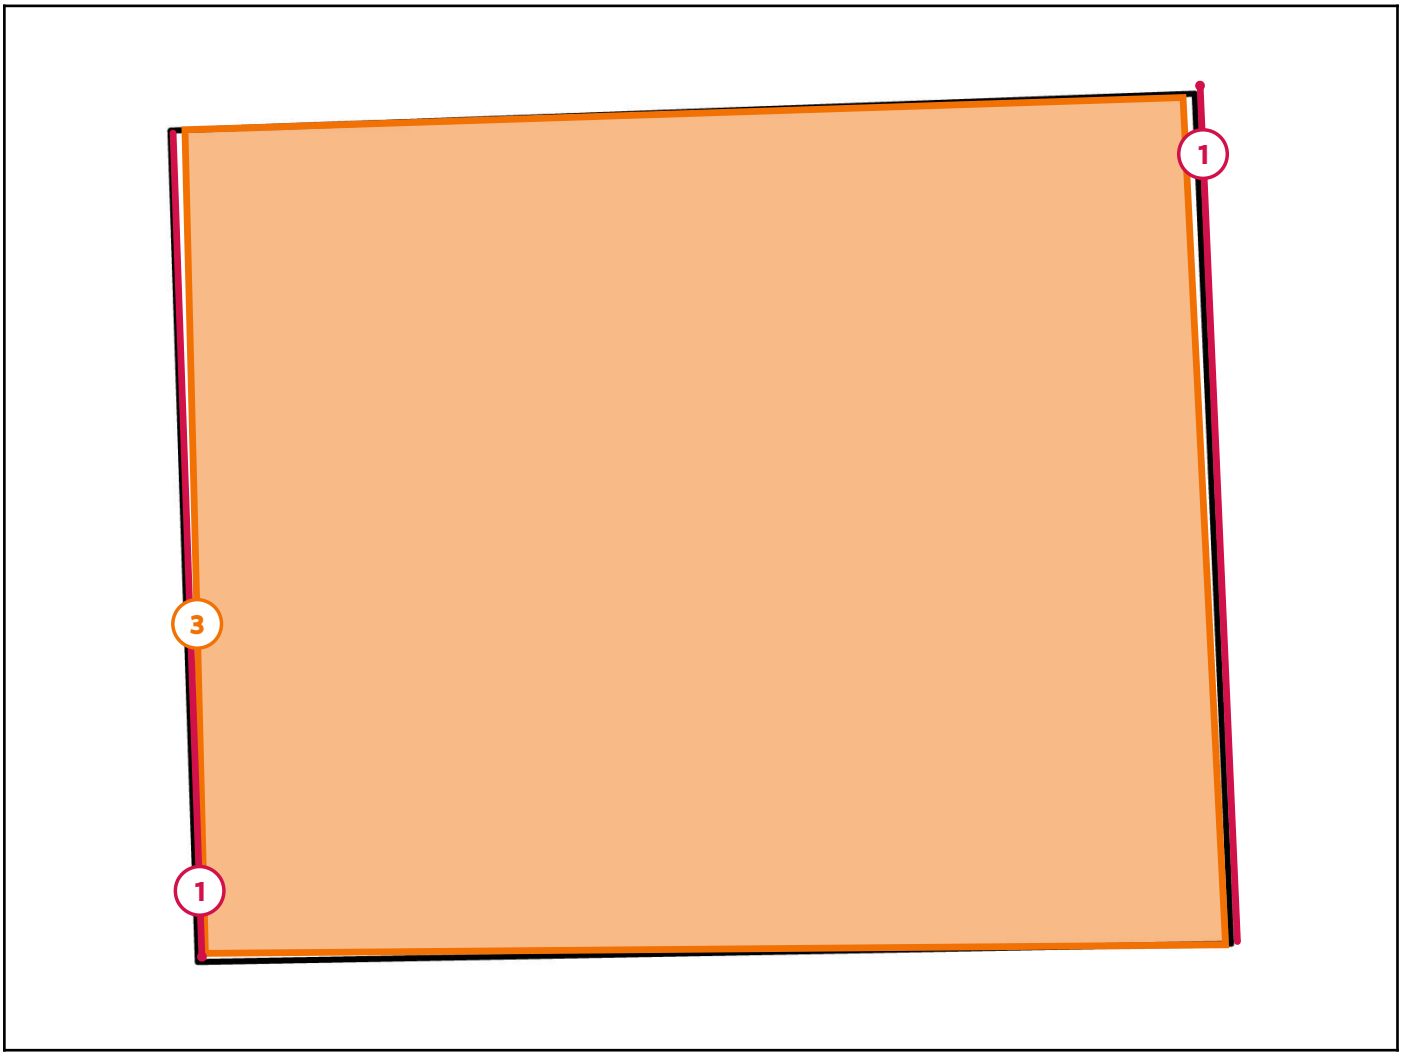
Plan 2.1: Tuinhuis plan

Beschrijving	Type	Actie
1. Sediment / slib in dakgoot	Asbestmateriaal	Dringend verwijderen
3. Golfplaten monstername asbesthoudend	Asbestmateriaal	Verwijderen

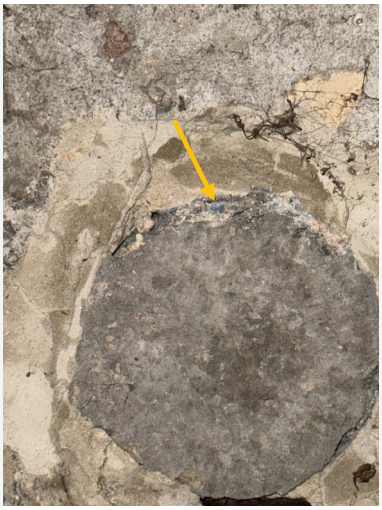
Fiche 2: Buis

Eindbeoordeling materiaalrisico	Verhoogd materiaalrisico en/of verhoogde kans op vezelvrijgave

Gebondenheid	Categorie 1: hechtgebonden in oorsprong
Asbestsoort (vezeltype)	Crocidoliet aanwezig
Asbestconcentratie	Laag (< 50%)
Afschermingsgraad van het gehele materiaal	Geheel of deels vrij aan de buitenlucht, maar geen contact met binnenlucht
Toestand van het materiaal	Matig beschadigd, matig verweerd

Beschrijving	Buis
Omgeving	Binnen
Primaire drager	Plafond
Asbestmateriaal	Buis, koker, leiding, pijp, doorvoer
Bindmiddel van asbestmateriaal	Cement
Gebondenheid op basis van bindmiddel	Hecht
Hoeveelheid (lengte - omtrek - dikte - aantal)	• 1,00 m - 50,00 cm - 2,00 cm - 1 stuk
Totaal volume	0,01 m^3
Eenvoudig bereikbaar	Ja
Bevestigingswijze	• Verlijmd, ingegoten, versmeerd
Identificatiemethode	De asbestdeskundige beoordeelt het materiaal als asbestverdacht en dus asbesthoudend, en dit zonder monstername. Motivatie: De monstername brengt andere schade aan dan schade die inherent is aan de monstername.
Destructieve handeling voor identificatie	Nee

Verwijderen

- Zorg voor een veilig beheer. Vermijd het beschadigen van het asbestmateriaal. Controleer de toestand jaarlijks op wijzigingen.

- Eenvoudige handelingen: mag via doe-het-zelf of door werknemer(s) met opleidingsattest eenvoudige handelingen
  Tijdens de verwijdering dient het beschadigen van de buis vermeden worden zodat geen vezels kunnen vrijkomen.

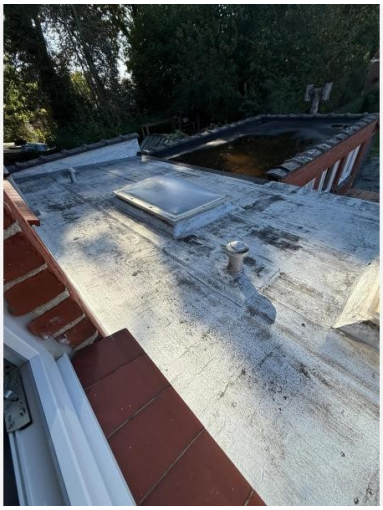
Fiche 10: Roofing plat dak

Geen asbest

#	Type	Referentie	Resultaat
10.1	Puntmonster	04	Geen asbest

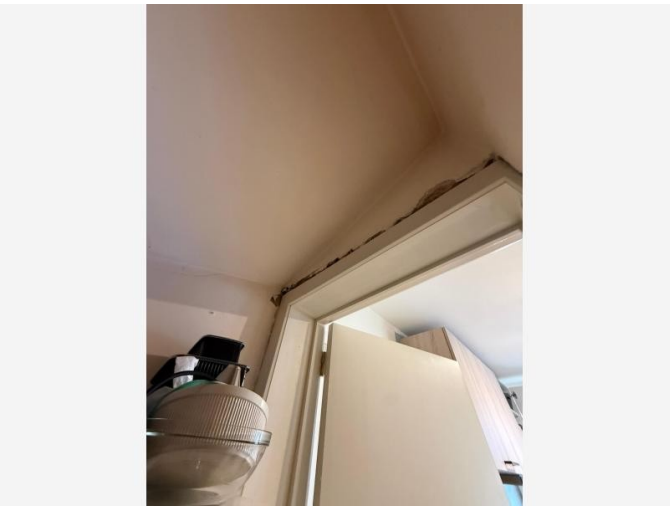
Fiche 11: Pleisterwerk plafonds

Geen asbest

#	Type	Referentie	Resultaat
11.1	Mengmonster	02	Geen asbest
