Asbestinventarisattest

Singel 5, 9940 Evergem

Attestnummer : **20260817-000220.000**
Uitgegeven op : **17.08.2026**
Geldig tot : **17.08.2031**

Niet-asbestveilig

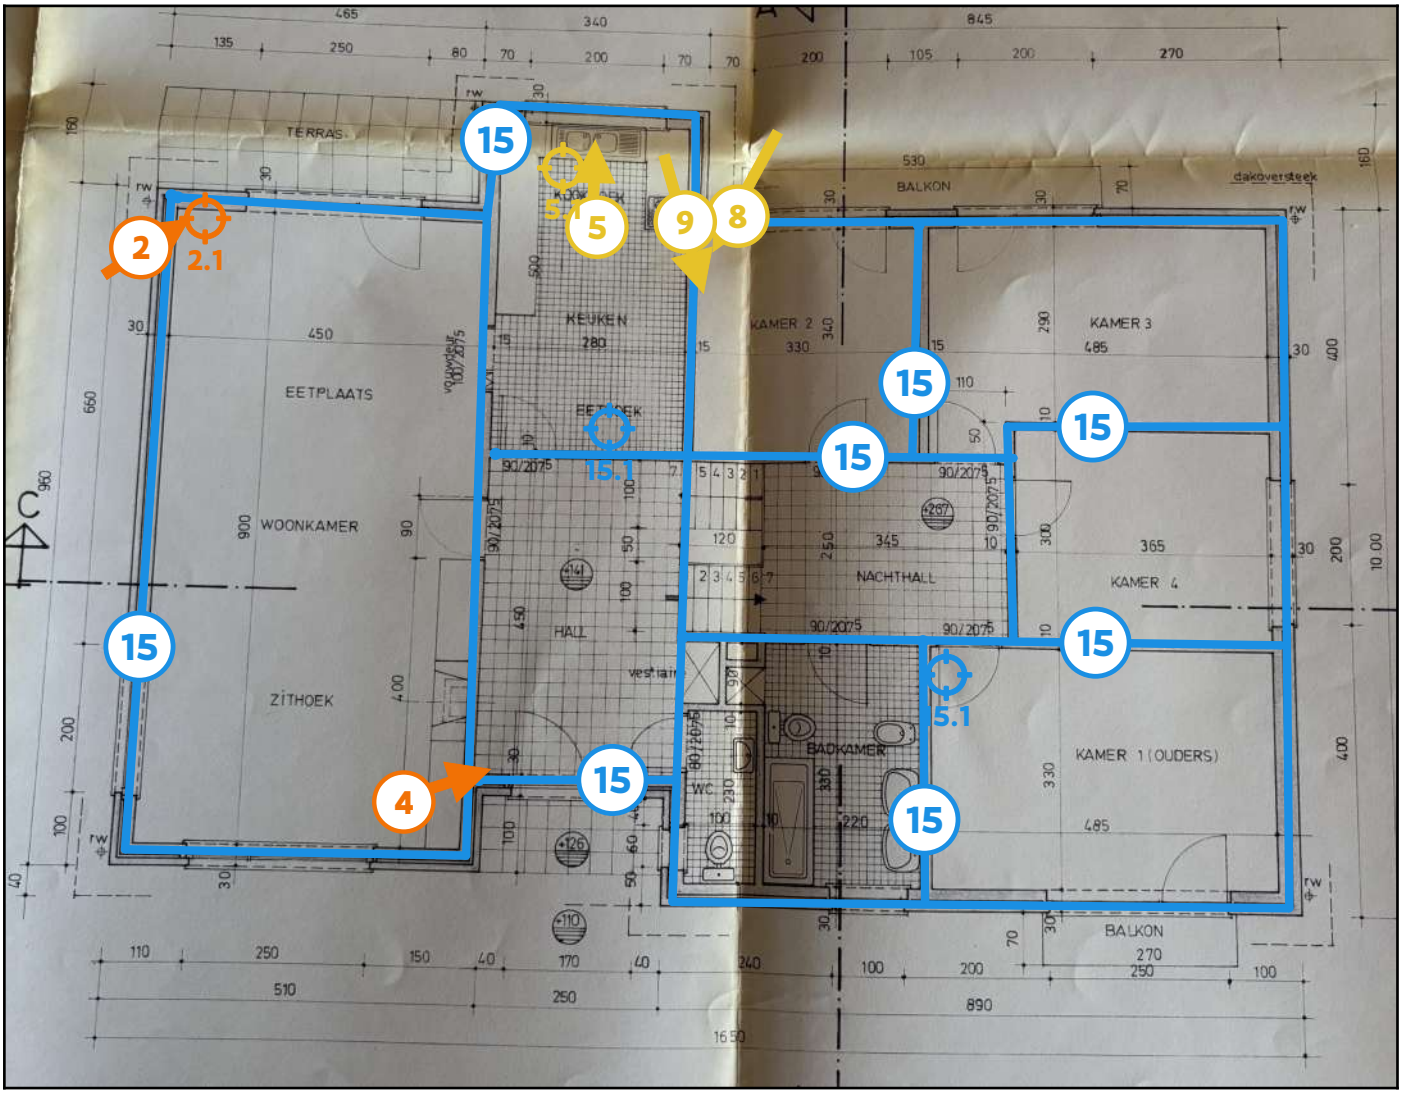
Plan 1.1: Grondplan

Beschrijving	Type	Actie
2. Kachelkoord	Asbestmateriaal	Verwijderen
2.1 Code: MN 03	Puntmonster	-
4. Bakeliet schakelaars/ bel	Asbestmateriaal	Verwijderen
5. Coating spoelbak	Asbestmateriaal	Zorgvuldig beheren
5.1 Code: MN 02	Puntmonster	-
8. Bakeliet schakelkast	Asbestmateriaal	Zorgvuldig beheren

9. Elektrische meter	Asbestmateriaal	Zorgvuldig beheren
15. Pleisterwerk wanden	Geen asbest	-
15.1 Code: MN 01	Mengmonster	-

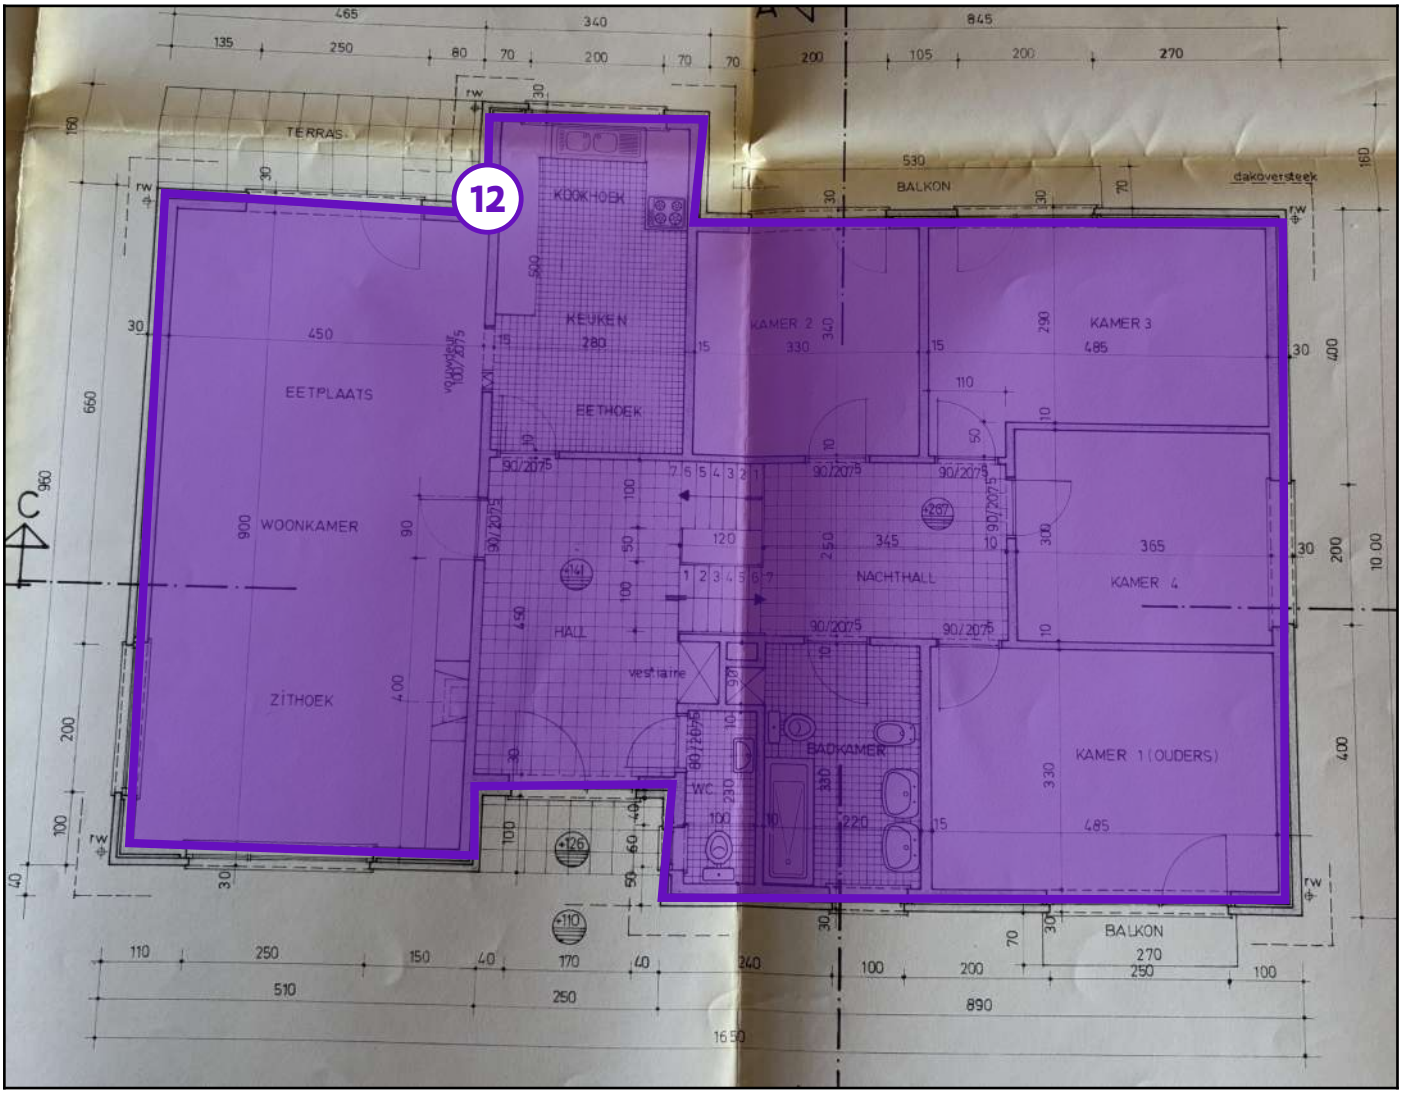
Plan 1.2: Grondplan

Beschrijving	Type	Actie
12. Plafonds bestaande uit voorzetpanelen	Advies	-

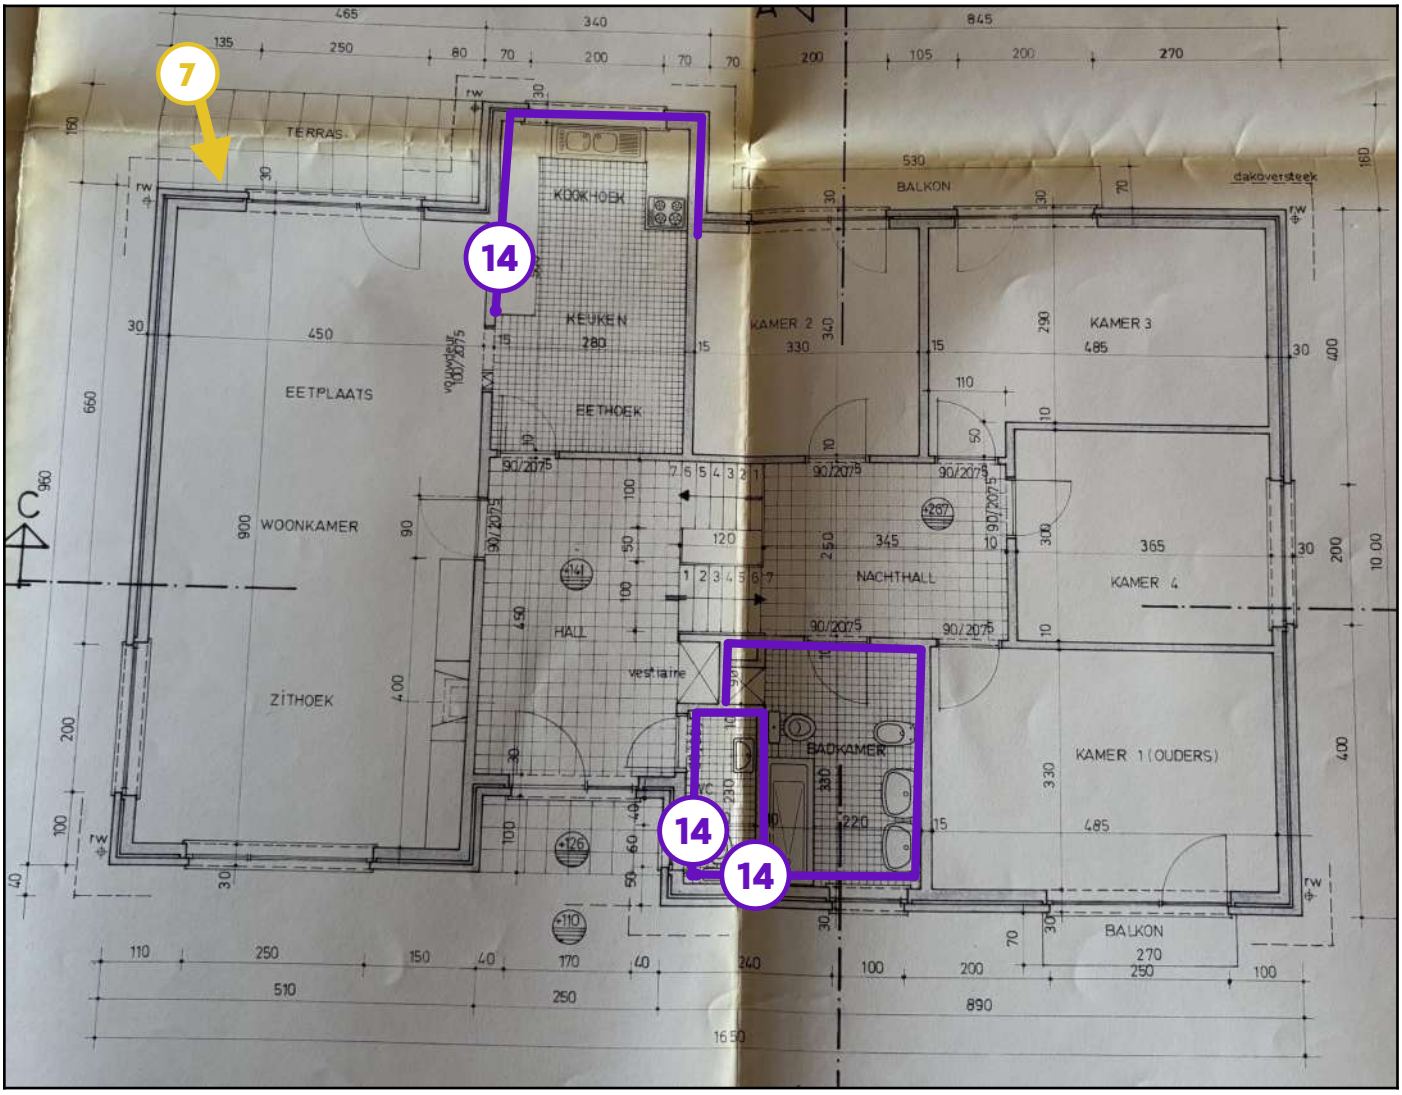
Plan 1.3: Grondplan

Beschrijving	Type	Actie
7. Roetluik	Asbestmateriaal	Zorgvuldig beheren
14. Faiencetegels/zwarte plinten (lijm)	Advies	-

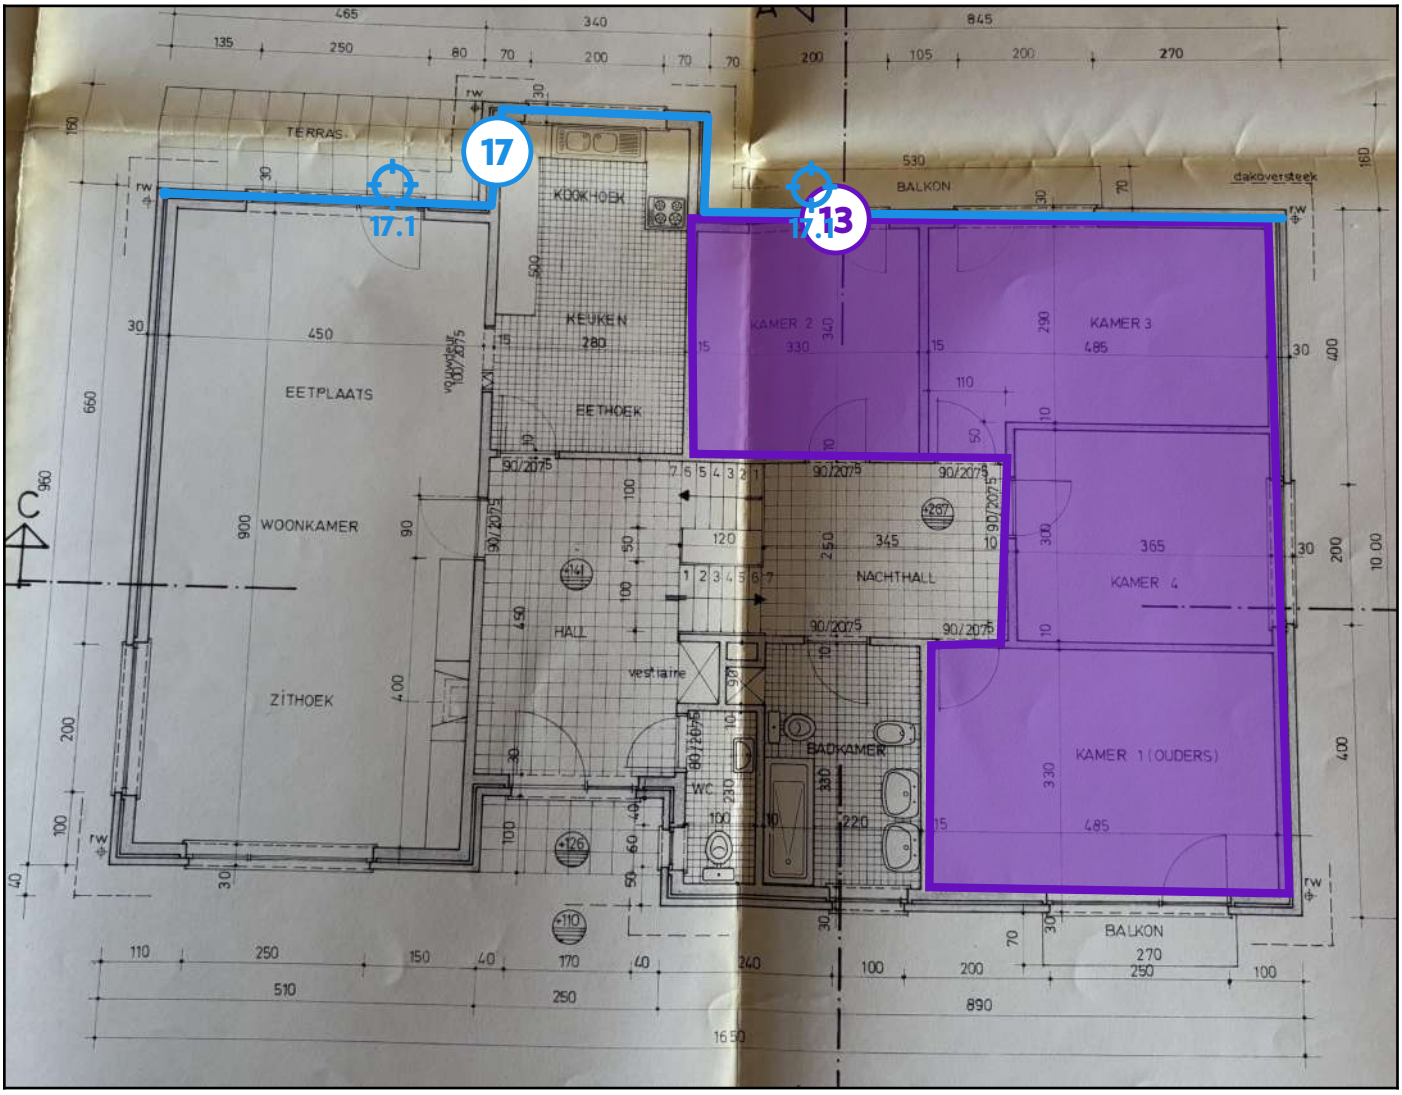
Plan 1.4: Grondplan

Beschrijving	Type	Actie
13. Vloertegels (niet verdacht)	Advies	-
17. Crepi gevels	Geen asbest	-
17.1 Code: MN 09	Mengmonster	-

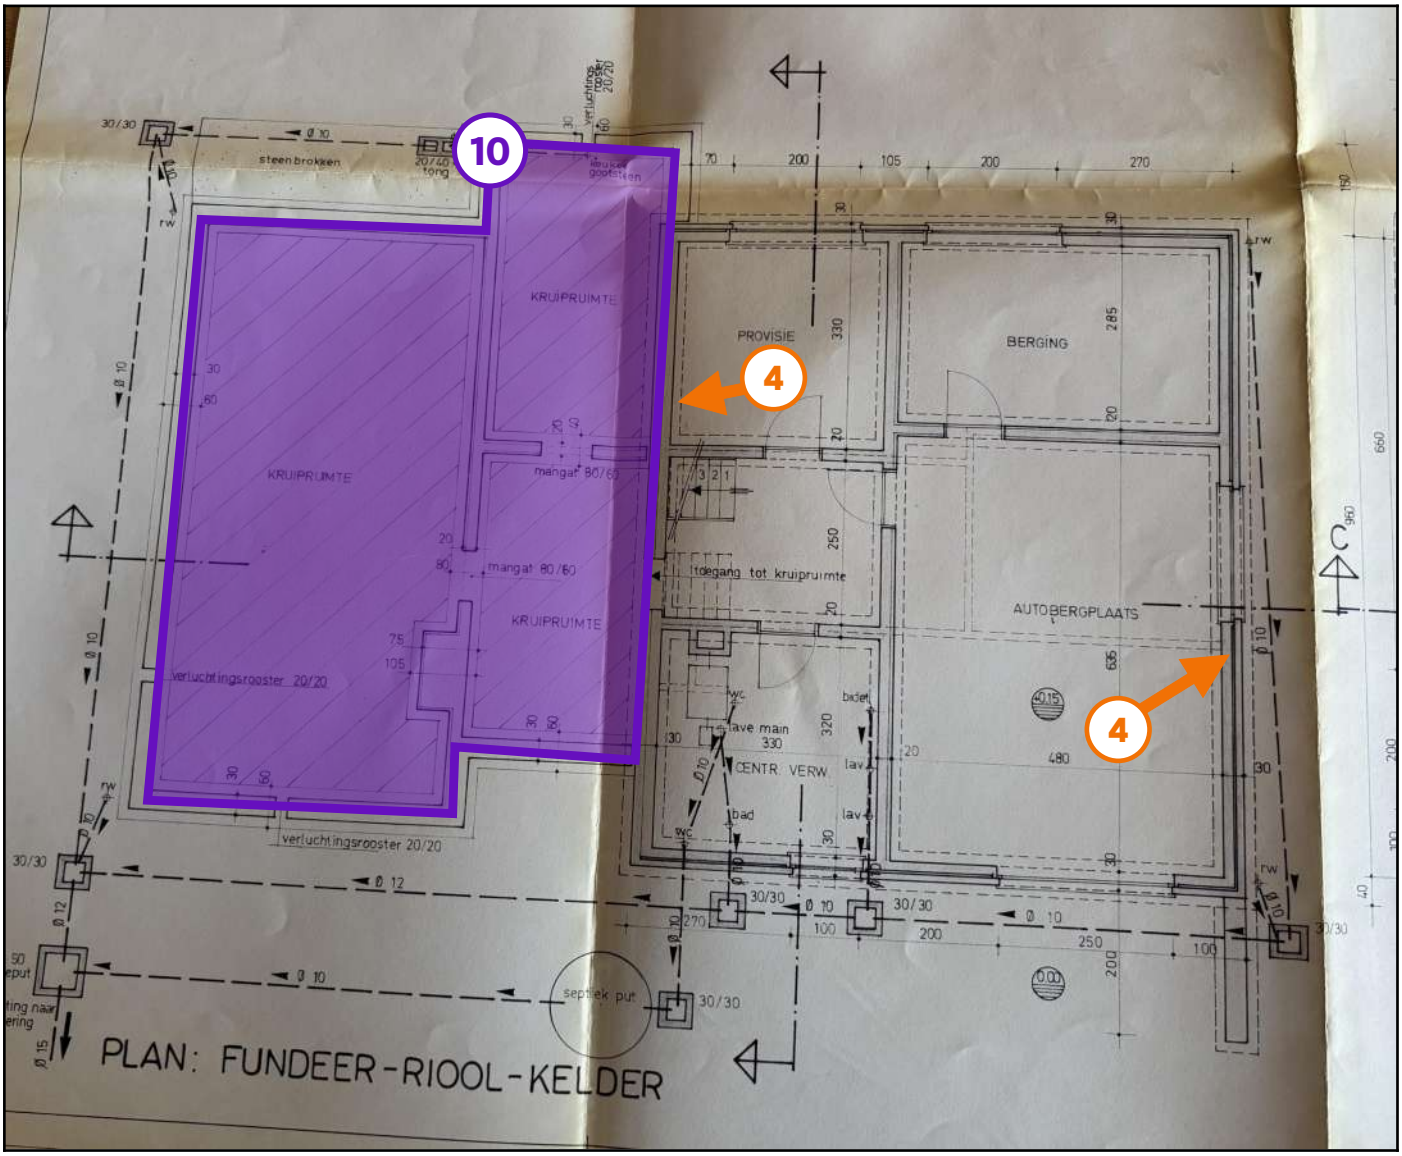
Plan 1.5: Plan kelder

Beschrijving	Type	Actie
4. Bakeliet schakelaars/ bel	Asbestmateriaal	Verwijderen
10. Kruipkelder	Beperking	-

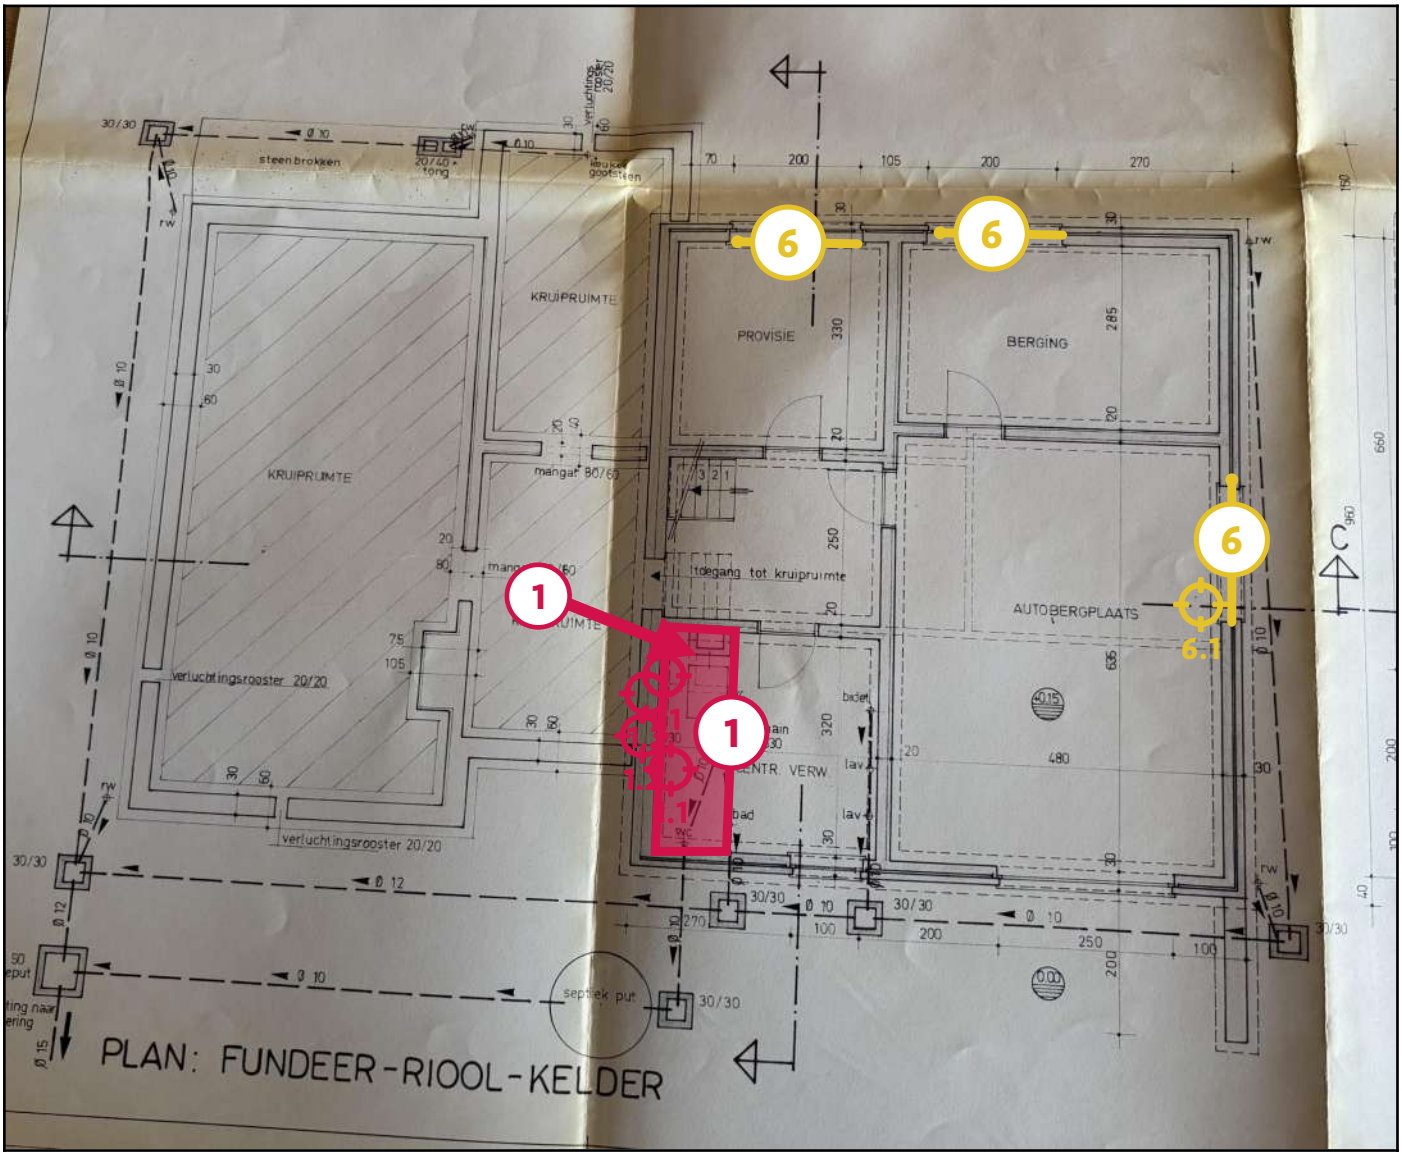
Plan 1.6: Plan kelder

Beschrijving	Type	Actie
1. Leidingisolatie (gips)	Asbestmateriaal	Dringend verwijderen
1.1 Code: MN 05	Mengmonster	-
1.2 Code: MN 06	Mengmonster	-
6. Vensterbank type massal	Asbestmateriaal	Zorgvuldig beheren
6.1 Code: MN 04	Puntmonster	-

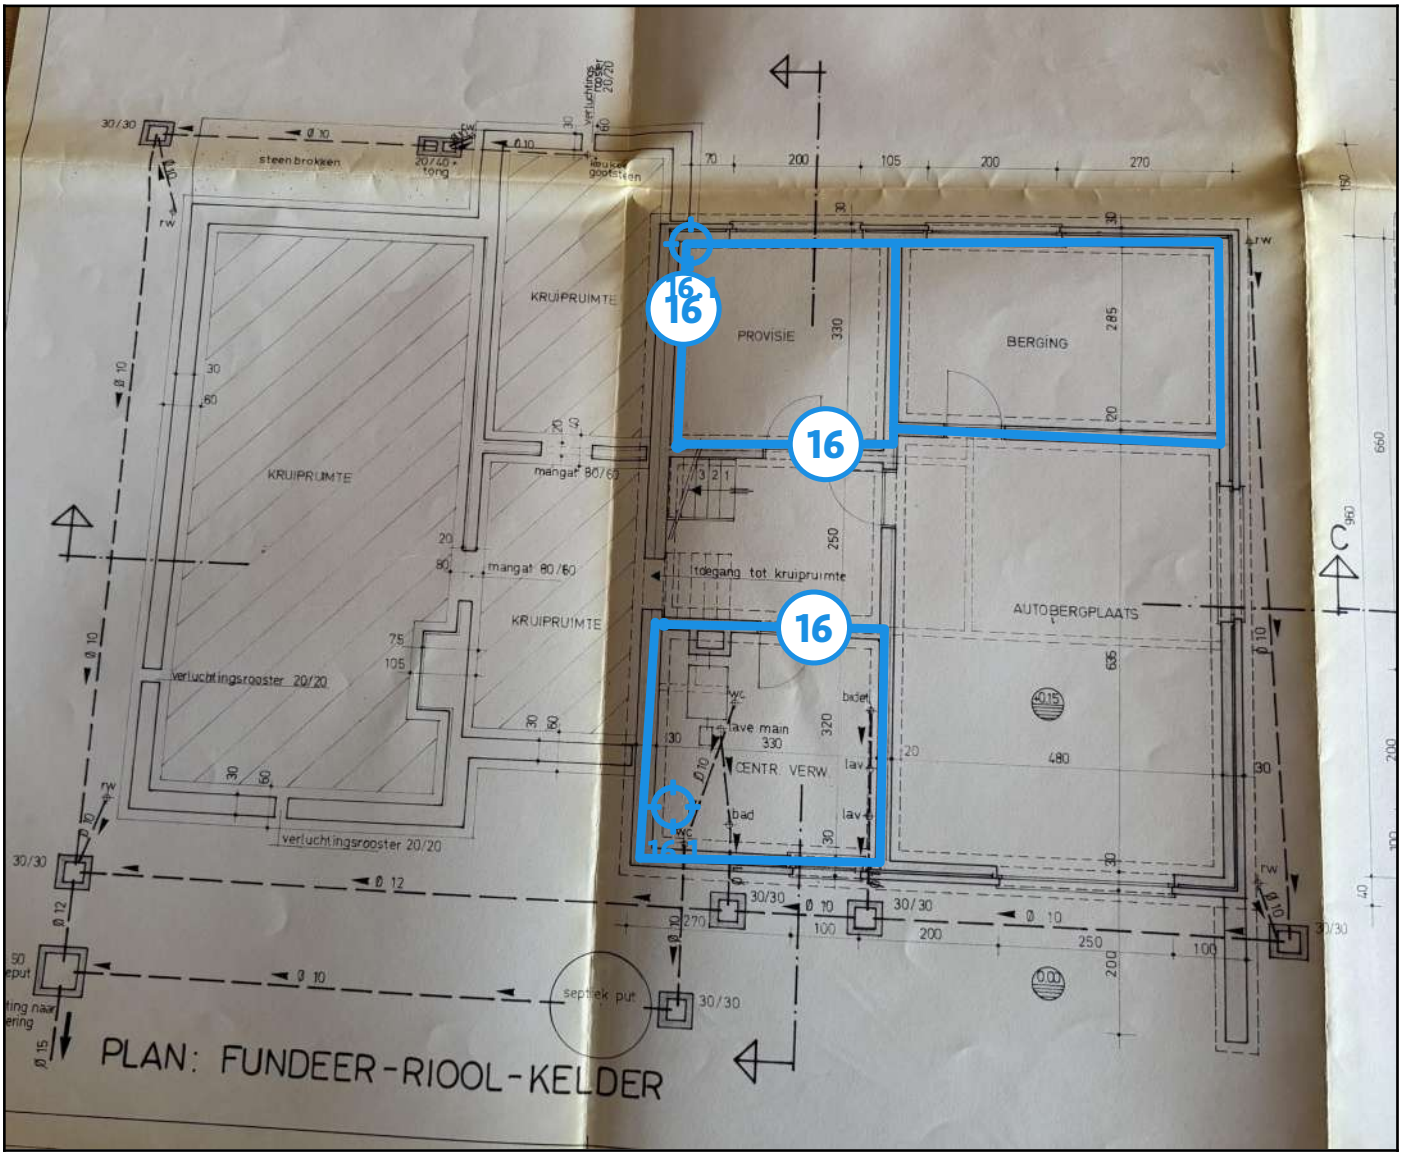
Plan 1.7: Plan kelder

Beschrijving	Type	Actie
16. Cementen smeerlaag binnen	Geen asbest	-
16.1 Code: MN 07	Mengmonster	-

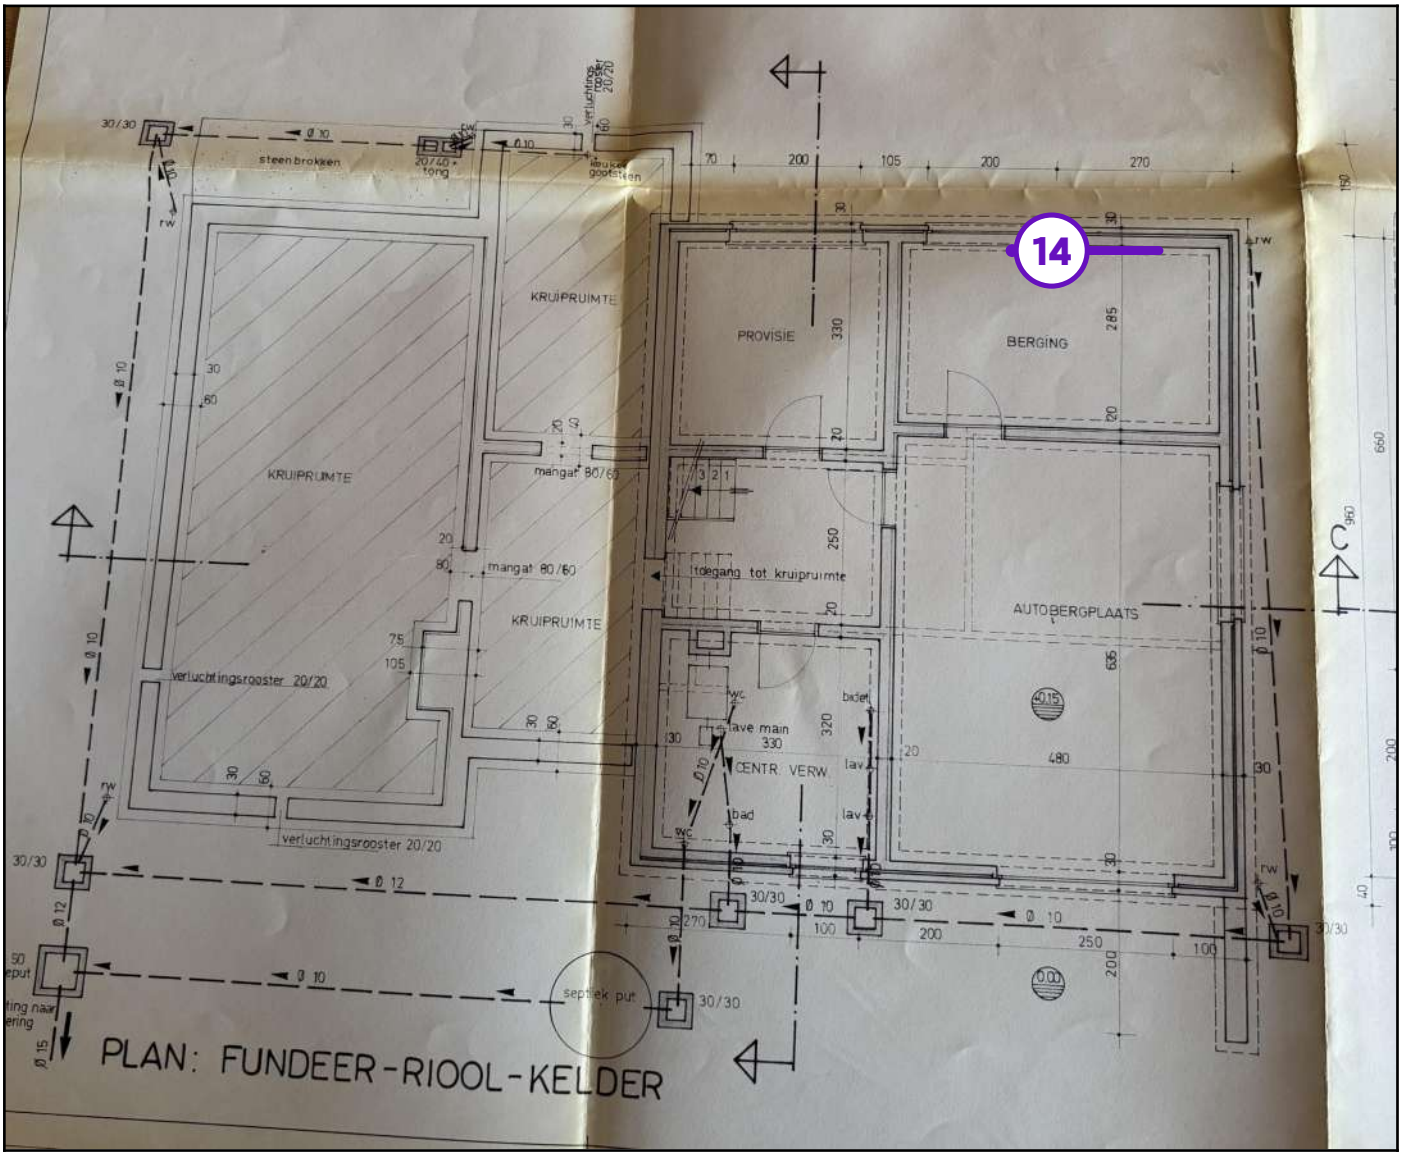
Plan 1.8: Plan kelder

Beschrijving	Type	Actie
14. Faiencetegels/zwarte plinten (lijm)	Advies	-

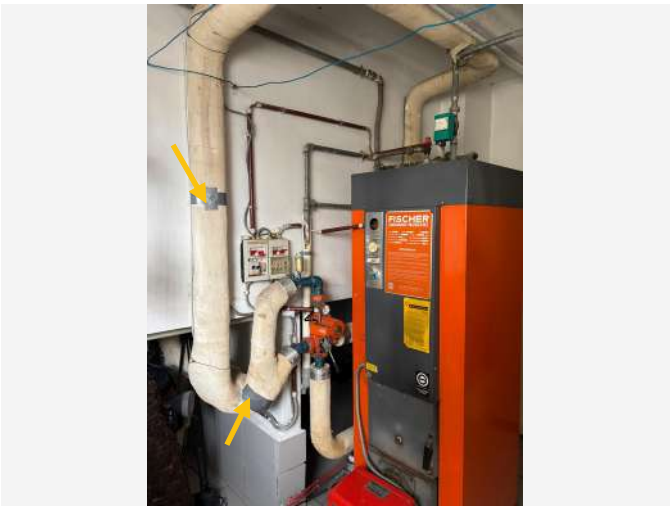
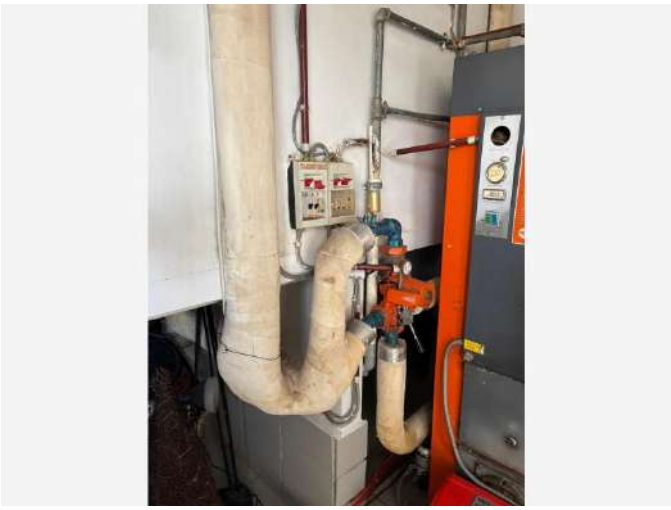
Fiche 1: Leidingisolatie (gips)

Eindbeoordeling materiaalrisico	Hoog materiaalrisico en/of hoge kans op vezelvrijgave

Gebondenheid	Categorie 2: niet-hechtgebonden met matrix
Asbestsoort (vezeltype)	Amfibool aanwezig, uitgezonderd crocidoliet
Asbestconcentratie	Hoog (>= 50%)
Afschermingsgraad van het gehele materiaal	Geheel of deels vrij aan binnenluchtstromen
Toestand van het materiaal	Licht beschadigd, licht verweerd. Intacte calciumsilicaatplaat of materiaal met categorie 3-gebondenheid

#	Type	Referentie	Resultaat
1.1	Mengmonster	MN 05	Amosiet
1.2	Mengmonster	MN 06	Amosiet

Beschrijving	Leidingisolatie (gips)
Omgeving	Binnen
Primaire drager	HVAC infrastructuur en uitrusting
Asbestmateriaal	In-situ afwerkingslagen - Thermische isolatie
Bindmiddel van asbestmateriaal	Gips - kalk
Gebondenheid op basis van bindmiddel	Niet-hechtgebonden
Hoeveelheid (lengte - omtrek - dikte - aantal)	• 14,00 m - 60,00 cm - 10,00 cm - 1 stuk
Totaal volume	0,84 m^3
Eenvoudig bereikbaar	Ja
Bevestigingswijze	• Verlijmd, ingegoten, versmeerd
Identificatiemethode	Een monstername door de asbestdeskundige met laboanalyse door een asbestlabo.
Destructieve handeling voor identificatie	Nee
Opmerking	De hoeveelheid is een zo nauwkeurig mogelijke opmeting. Hieraan kunnen evenwel geen rechten worden ontleend. Rechte stukken en bochten worden waar mogelijk apart bemonsterd.

Dringend verwijderen

- Zorg voor een veilig beheer. Vermijd het beschadigen van het asbestmateriaal. Controleer de toestand jaarlijks op wijzigingen.
- Sluit de ruimte luchtdicht af en vermijd het betreden van de ruimte.
- Scherm in afwachting van verwijdering het asbestmateriaal af van luchtstromingen en verstoring: bijvoorbeeld door het te verpakken, te fixeren, af te dekken, signalisatie - afbakening aan te brengen, ...
- Verwijder dit asbestmateriaal zo snel mogelijk. Volg de toestand goed op.

- Hermetische zone (erkend asbestverwijderaar)
  Deze toepassing kan enkel door een erkende asbestverwijderaar via de methodiek van hermetische zone verwijderd worden omdat verwijdering via de methodiek van eenvoudige handelingen en/of couveusezakmethode niet mogelijk is; en er automatisch een verhoogd risico op vrijgave van asbestvezels (max. concentratie 0,01 vezels/cm - CODEX Art. VI.3-54) ontstaat. (Bron: CODEX - Art. VI.3-61.- par 1.)

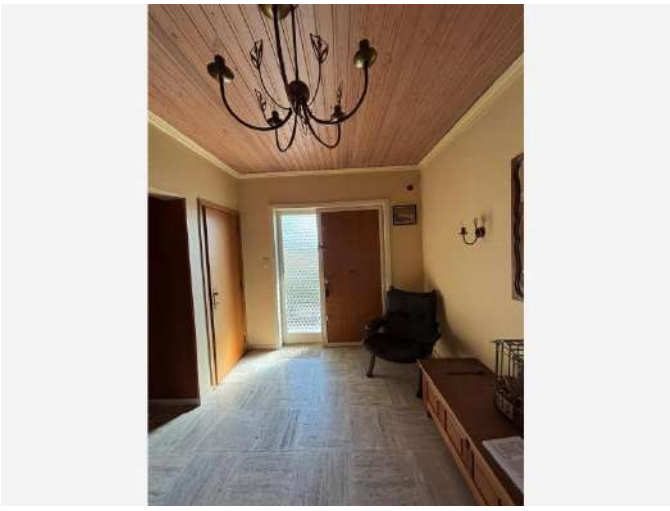
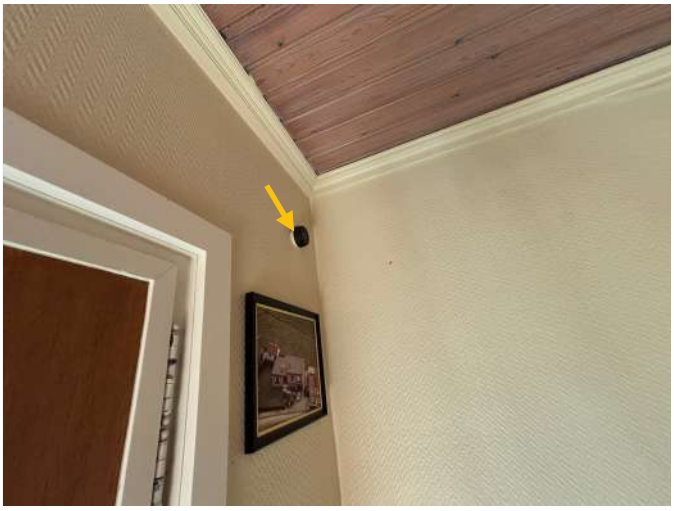
Fiche 4: Bakeliet schakelaars/ bel

Eindbeoordeling materiaalrisico	Verhoogd materiaalrisico en/of verhoogde kans op vezelvrijgave

Gebondenheid	Categorie 1: hechtgebonden in oorsprong
Asbestsoort (vezeltype)	Crocidoliet aanwezig
Asbestconcentratie	Laag (< 50%)
Afschermingsgraad van het gehele materiaal	Geheel of deels vrij aan de binnenlucht, maar geen contact met binnenluchtstromen
Toestand van het materiaal	Licht beschadigd, licht verweerd. Intacte calciumsilicaatplaat of materiaal met categorie 3-gebondenheid

Beschrijving	Bakeliet schakelaars/ bel
Omgeving	Binnen
Primaire drager	Communicatie en elektrische infrastructuur en uitrusting
Asbestmateriaal	Plaat, paneel, tablet - Type Bakeliet
Bindmiddel van asbestmateriaal	Kunststof of -hars
Gebondenheid op basis van bindmiddel	Hecht
Hoeveelheid (oppervlakte - dikte - aantal)	• 0,10 m^2 - 1,00 cm - 1 stuk
Totaal volume	0,001 m^3
Eenvoudig bereikbaar	Ja
Bevestigingswijze	• Geschroefd
Identificatiemethode	De asbestdeskundige beoordeelt het materiaal als asbestverdacht en dus asbesthoudend, en dit zonder monstername. Motivatie: De monstername brengt andere schade aan dan schade die inherent is aan de monstername.
Destructieve handeling voor identificatie	Nee
Opmerking	De hoeveelheid is een zo nauwkeurig mogelijke opmeting. Hieraan kunnen evenwel geen rechten worden ontleend. Monstername niet uitgevoerd wegens risico op beschadiging van een elektrisch component en mogelijke blootstelling aan spanning of storingen in de elektrische installatie.

Verwijderen

- Zorg voor een veilig beheer. Vermijd het beschadigen van het asbestmateriaal. Controleer de toestand jaarlijks op wijzigingen.
- Voer bijkomende staalname(s) uit.

- Eenvoudige handelingen: mag via doe-het-zelf of door werknemer(s) met opleidingsattest eenvoudige handelingen
  Deze toepassing kan door een aannemer die over een opleidingsattest eenvoudige handelingen beschikt of door een particulier (doe-het-zelf), verwijderd worden indien er geen verhoogd risico op vrijgave van asbestvezels (max. concentratie 0,01 vezels/cm3 - CODEX Art. VI.3-54) ontstaat en de toepassing voorafgaand wordt gefixeerd/bevochtigd; de individuele elementen zonder machinale werktuigen (boormachine, slijpschijf, hogedrukreiniger,...) en zonder breken of gooien een voor een losgemaakt worden; en ten slotte dubbel en luchtdicht verpakt weggevoerd worden naar een erkend afvalpunt (recyclagepark).
