Asbestinventarisattest

Aarschotsesteenweg 247, 3111 Rotselaar

Attestnummer : **20260716-000282.000**
Uitgegeven op : **16.07.2026**
Geldig tot : **16.07.2031**

Niet-asbestveilig

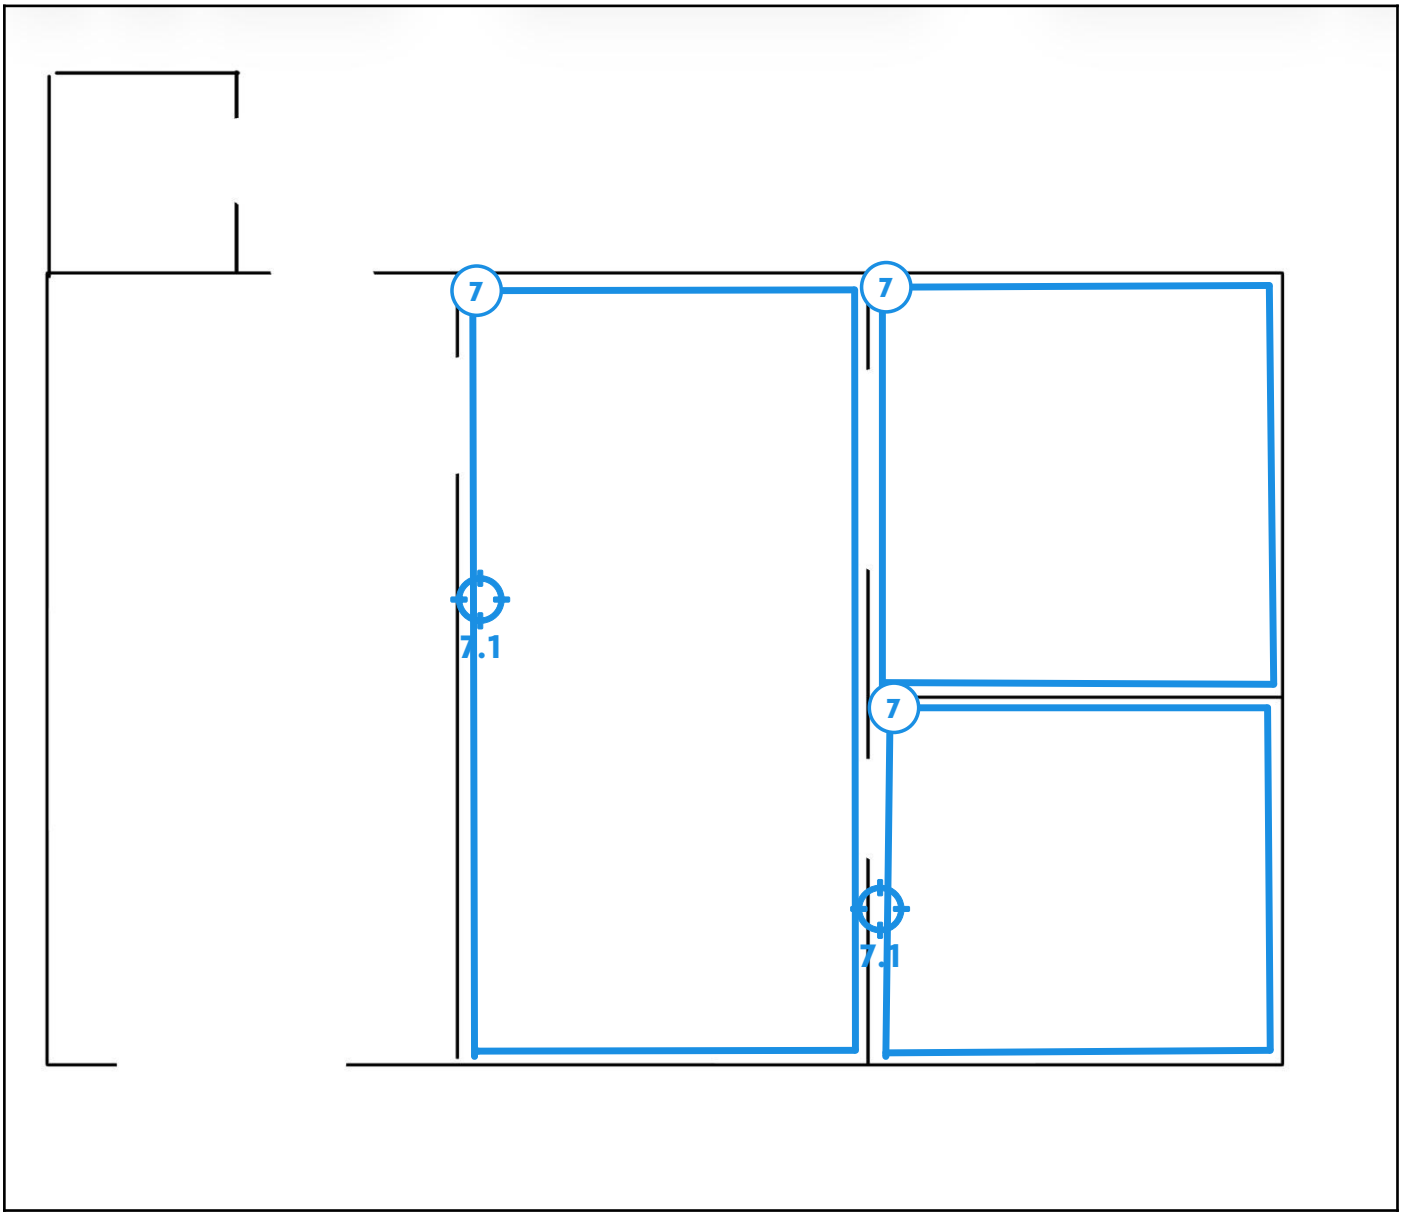
Plan 1.1: Gelijkvloers

Beschrijving	Type	Actie
7. Pleisterwerk wanden	Geen asbest	-
7.1 Code: M01	Mengmonster	-

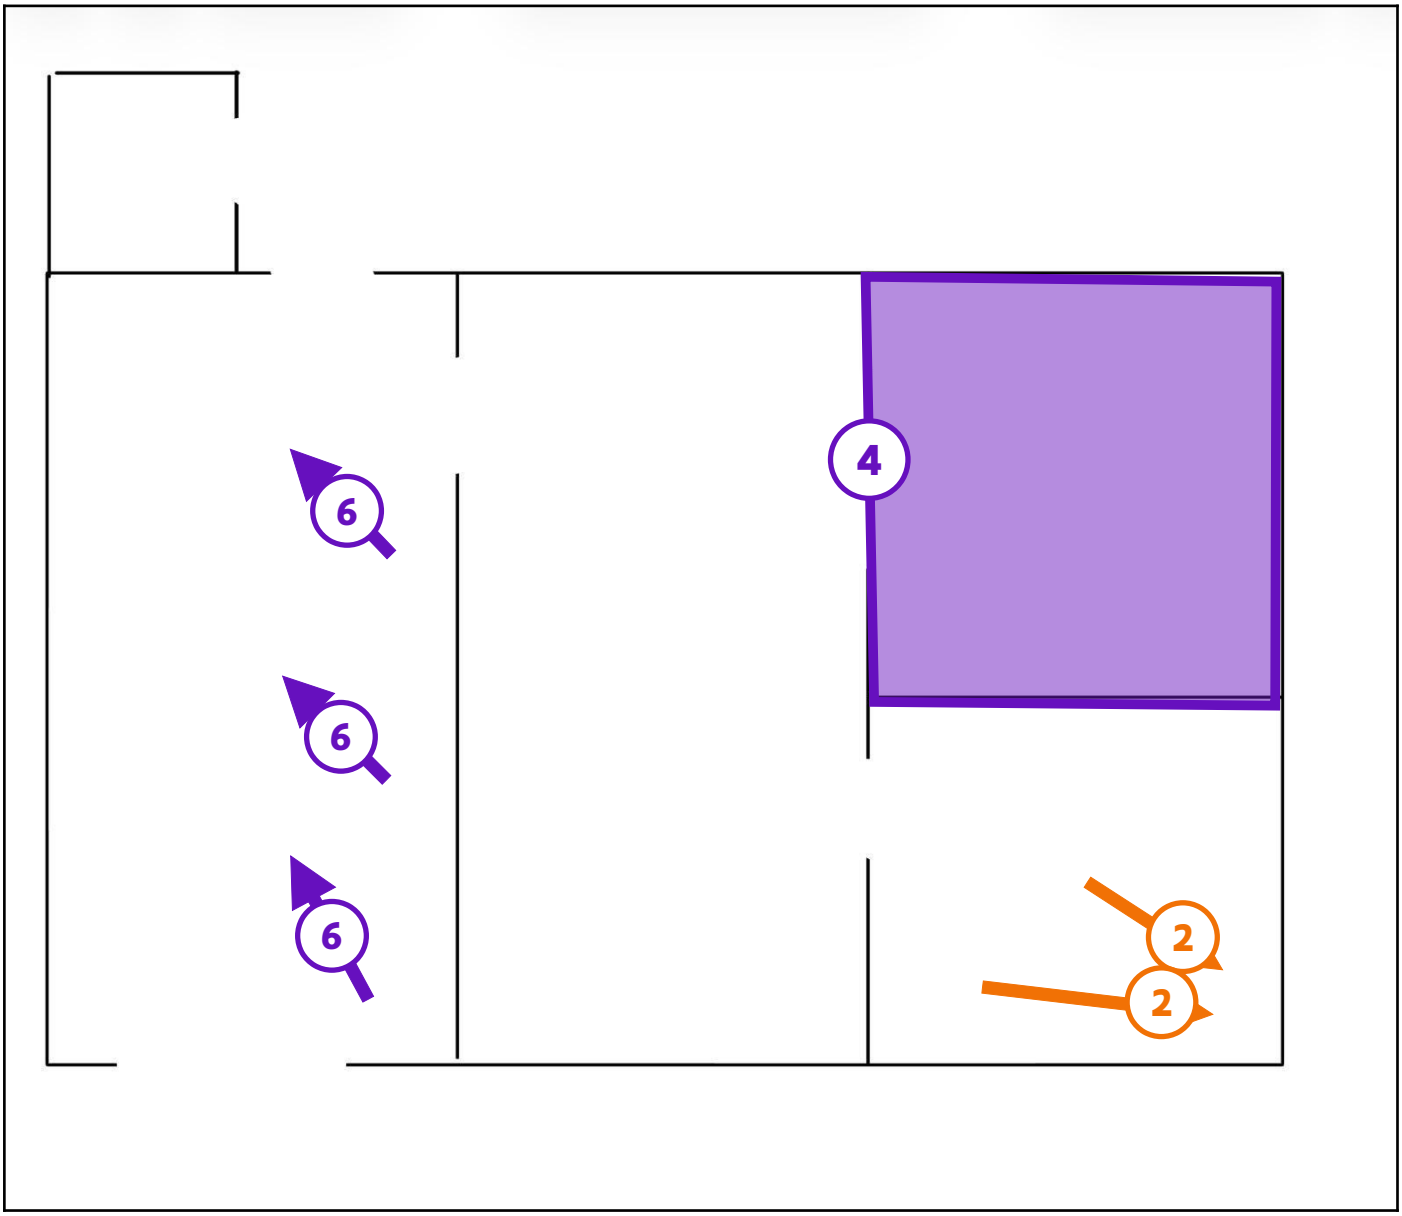
Plan 1.2: Gelijkvloers

Beschrijving	Type	Actie
2. Bakeliet meter- en zekering kast	Asbestmateriaal	Verwijderen
4. Kruipkelder	Beperking	-
6. Materialen in opslag	Beperking	-

Fiche 2: Bakeliet meter- en zekering kast

Eindbeoordeling materiaalrisico	Verhoogd materiaalrisico en/of verhoogde kans op vezelvrijgave

Uitleg van de asbestdeskundige: De hoogte van de kruipruimte is lager dan 1,5 meter.

Uitleg van de asbestdeskundige: De eigenaar is niet in staat om de materialen op een redelijke termijn te verwijderen

- Zorg voor een veilig beheer. Vermijd het beschadigen van het asbestmateriaal. Controleer de toestand jaarlijks op wijzigingen.
- Voer bijkomende staalname(s) uit.

- Eenvoudige handelingen: mag via doe-het-zelf of door werknemer(s) met opleidingsattest eenvoudige handelingen
  Bij het uitvoeren van eenvoudige handelingen, zoals toegestaan via doe-het-

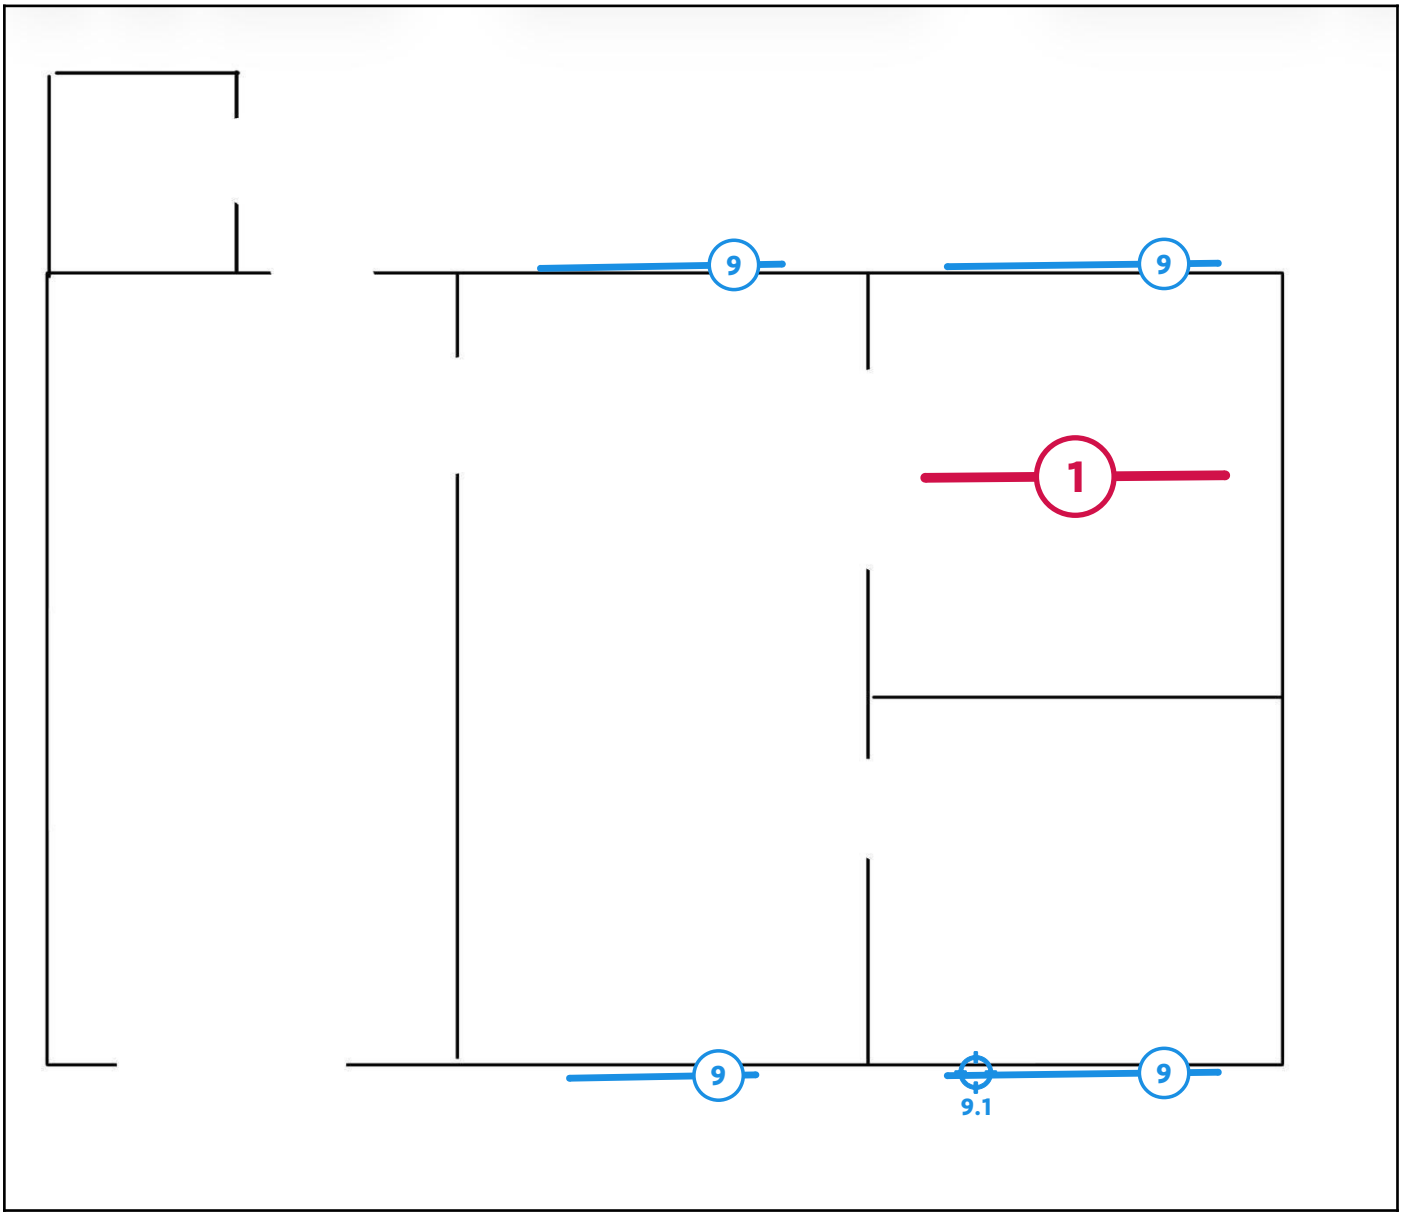
Plan 1.3: Gelijkvloers kopie

Beschrijving	Type	Actie
1. Pleisterwerk plafonds	Asbestmateriaal	Dringend maatregelen nemen
9. Mastiek/kit tussen glas en profiel - buiten	Geen asbest	-
9.1 Code: M02	Puntmonster	-

Fiche 1: Pleisterwerk plafonds

Eindbeoordeling materiaalrisico	Hoog materiaalrisico en/of hoge kans op vezelvrijgave

Gebondenheid	Categorie 2: niet-hechtgebonden met matrix
Asbestsoort (vezeltype)	Amfibool aanwezig, uitgezonderd crocidoliet
Asbestconcentratie	Laag (< 50%)
Afschermingsgraad van het gehele materiaal	Geheel of deels vrij aan binnenluchtstromen
Toestand van het materiaal	Zwaar beschadigd, zwaar verweerd

- Sluit de ruimte luchtdicht af en vermijd het betreden van de ruimte.
- Scherm in afwachting van verwijdering het asbestmateriaal af van luchtstromingen en verstoring: bijvoorbeeld door het te verpakken, te fixeren, af te dekken, signalisatie - afbakening aan te brengen, ...
- Verwijder dit asbestmateriaal zo snel mogelijk. Volg de toestand goed op.

- Hermetische zone (erkend asbestverwijderaar)
  Bij deze verwijdering van asbestmaterialen bestaat er een grote kans op vrijkomen van asbestvezels. Daarom mag dit enkel verwijderd worden door een erkend asbestverwijderaar in een hermetische zone. Bij het verwijderen moet steeds rekening worden gehouden met alle milieu- en veiligheidsvoorschriften. Codex boek VI, titel 3 of de website van OVAM

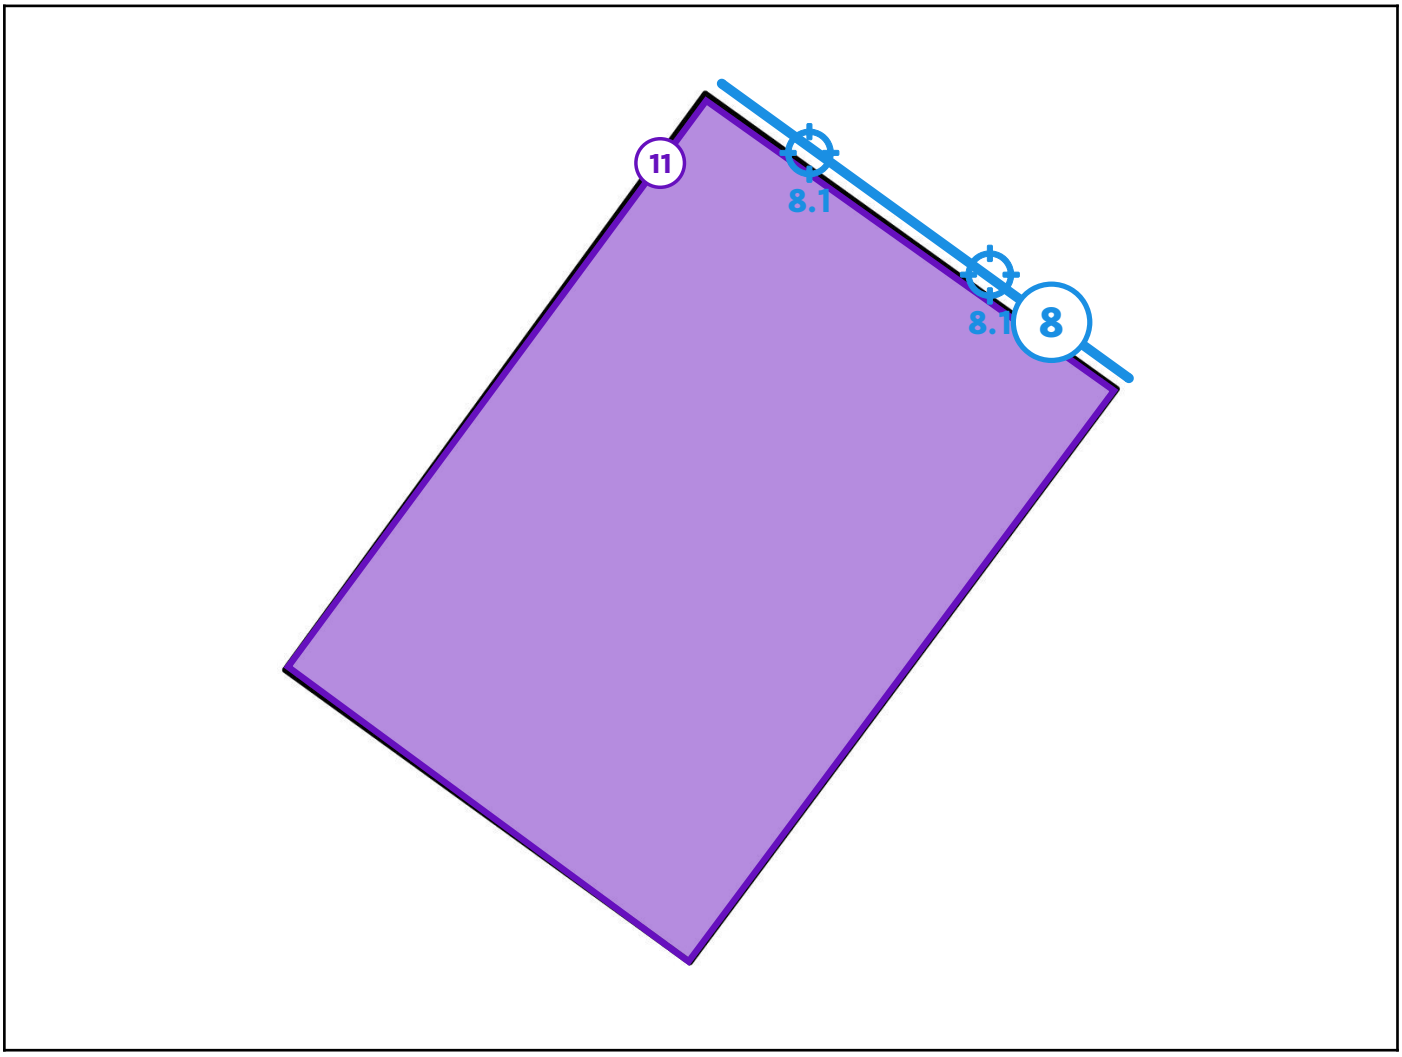
Plan 1.4: Woning plan

Beschrijving	Type	Actie
8. Cementering buiten	Geen asbest	-
8.1 Code: M04	Mengmonster	-
11. Dakbedekking - niet verdacht dak woning	Overige ruimte of materiaal	-

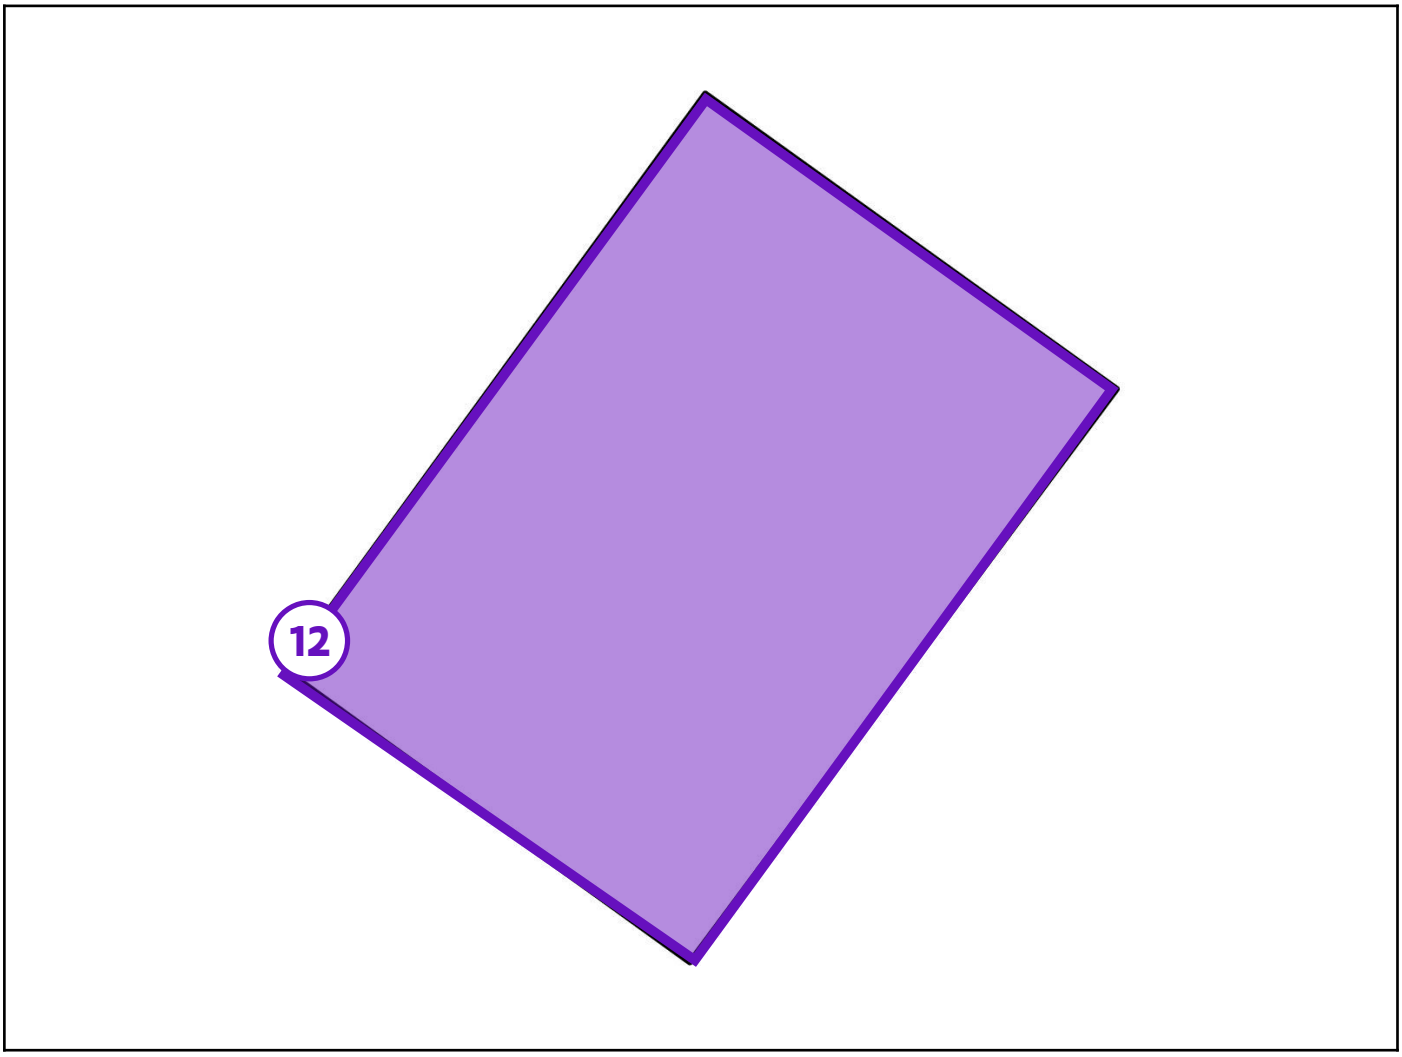
Plan 1.5: Woning plan

Beschrijving	Type	Actie
12. Onderdak - niet verdacht	Overige ruimte of materiaal	-

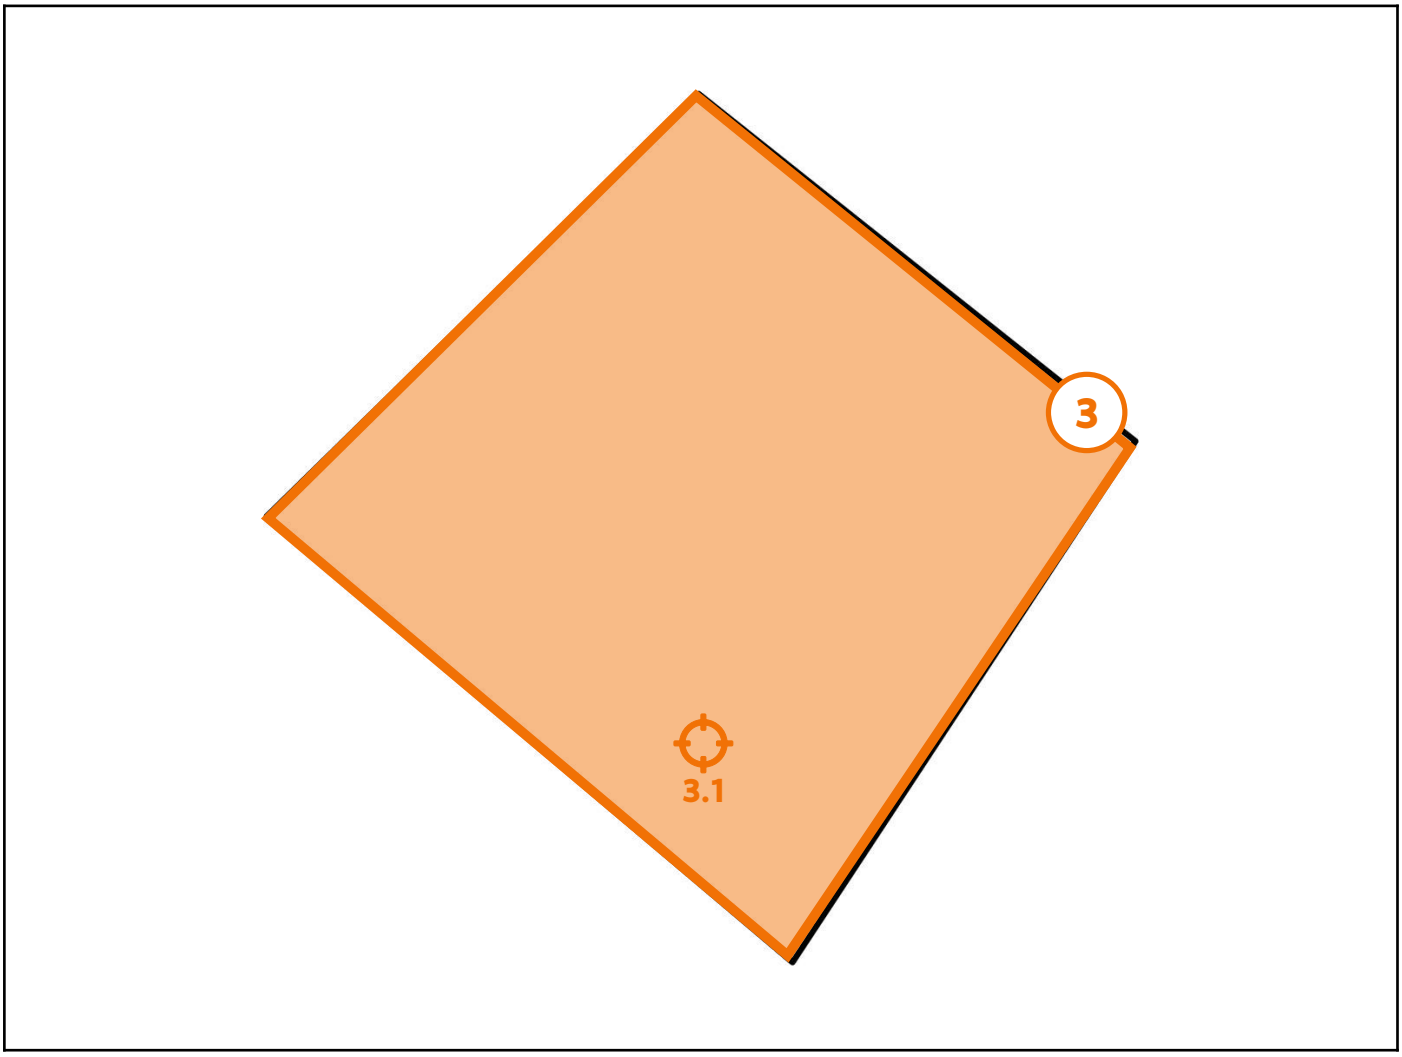
Plan 2.1: Berging plan

Beschrijving	Type	Actie
3. dakbedekking - golfplaten	Asbestmateriaal	Verwijderen
3.1 Code: M03	Puntmonster	-

Fiche 3: dakbedekking - golfplaten

Eindbeoordeling materiaalrisico	Verhoogd materiaalrisico en/of verhoogde kans op vezelvrijgave

Gebondenheid	Categorie 1: hechtgebonden in oorsprong
Asbestsoort (vezeltype)	Alleen chrysotiel aanwezig
Asbestconcentratie	Laag (< 50%)
Afschermingsgraad van het gehele materiaal	Geheel of deels vrij aan de binnenlucht, maar geen contact met binnenluchtstromen
Toestand van het materiaal	Matig beschadigd, matig verweerd

#	Type	Referentie	Resultaat
3.1	Puntmonster	M03	Chrysotiel

- Zorg voor een veilig beheer. Vermijd het beschadigen van het asbestmateriaal. Controleer de toestand jaarlijks op wijzigingen.
- Hemelwater dat afspoelt van asbestcement daken of gevels kan asbestdeeltjes bevatten. Gebruik het enkel voor gesloten circuits (bv. spoelen toiletten). Reinig na het vervangen van het dak of de gevel de dakgoten en regenwaterput of -ton om asbesthoudend sediment of slib te verwijderen

- Eenvoudige handelingen: mag via doe-het-zelf of door werknemer(s) met opleidingsattest eenvoudige handelingen
  Bij het uitvoeren van eenvoudige handelingen, zoals toegestaan via doe-het-zelfmethoden of door werknemers met een opleidingsattest, is het gebruik van de juiste persoonlijke beschermingsmiddelen (PBM's) verplicht om blootstelling aan asbestvezels te voorkomen. Wij adviseren echter om asbest te laten verwijderen door een werknemer met opleidingscertificaat. Maar het is ook toegestaan via de doe-het-zelfmethode, mits de juiste voorzorgsmaatregelen en PBM's in acht worden genomen. De te gebruiken PBM's zijn:

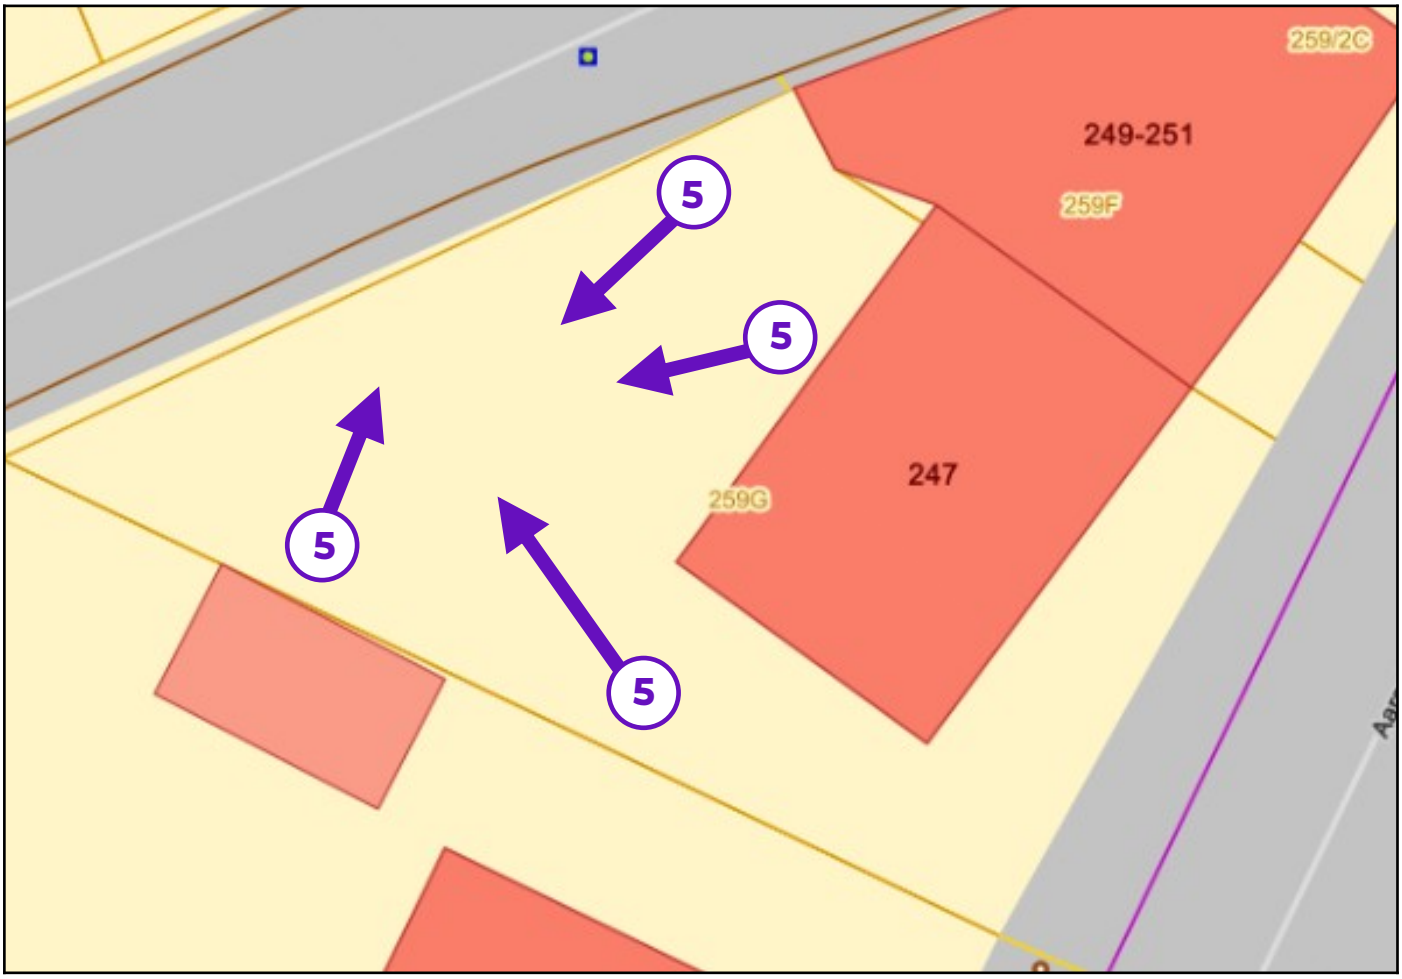
Plan 3.1: Vaststellingen buiten de constructies

Beschrijving	Type	Actie
5. Overwoekerde vegetatie	Beperking	-

Reden: Overwoekerende vegetatie

Uitleg van de asbestdeskundige: Betreft een beperking op middellange termijn. De opdrachtgever is niet in staat om op een korte termijn de overwoekerde vegetatie te verwijderen.

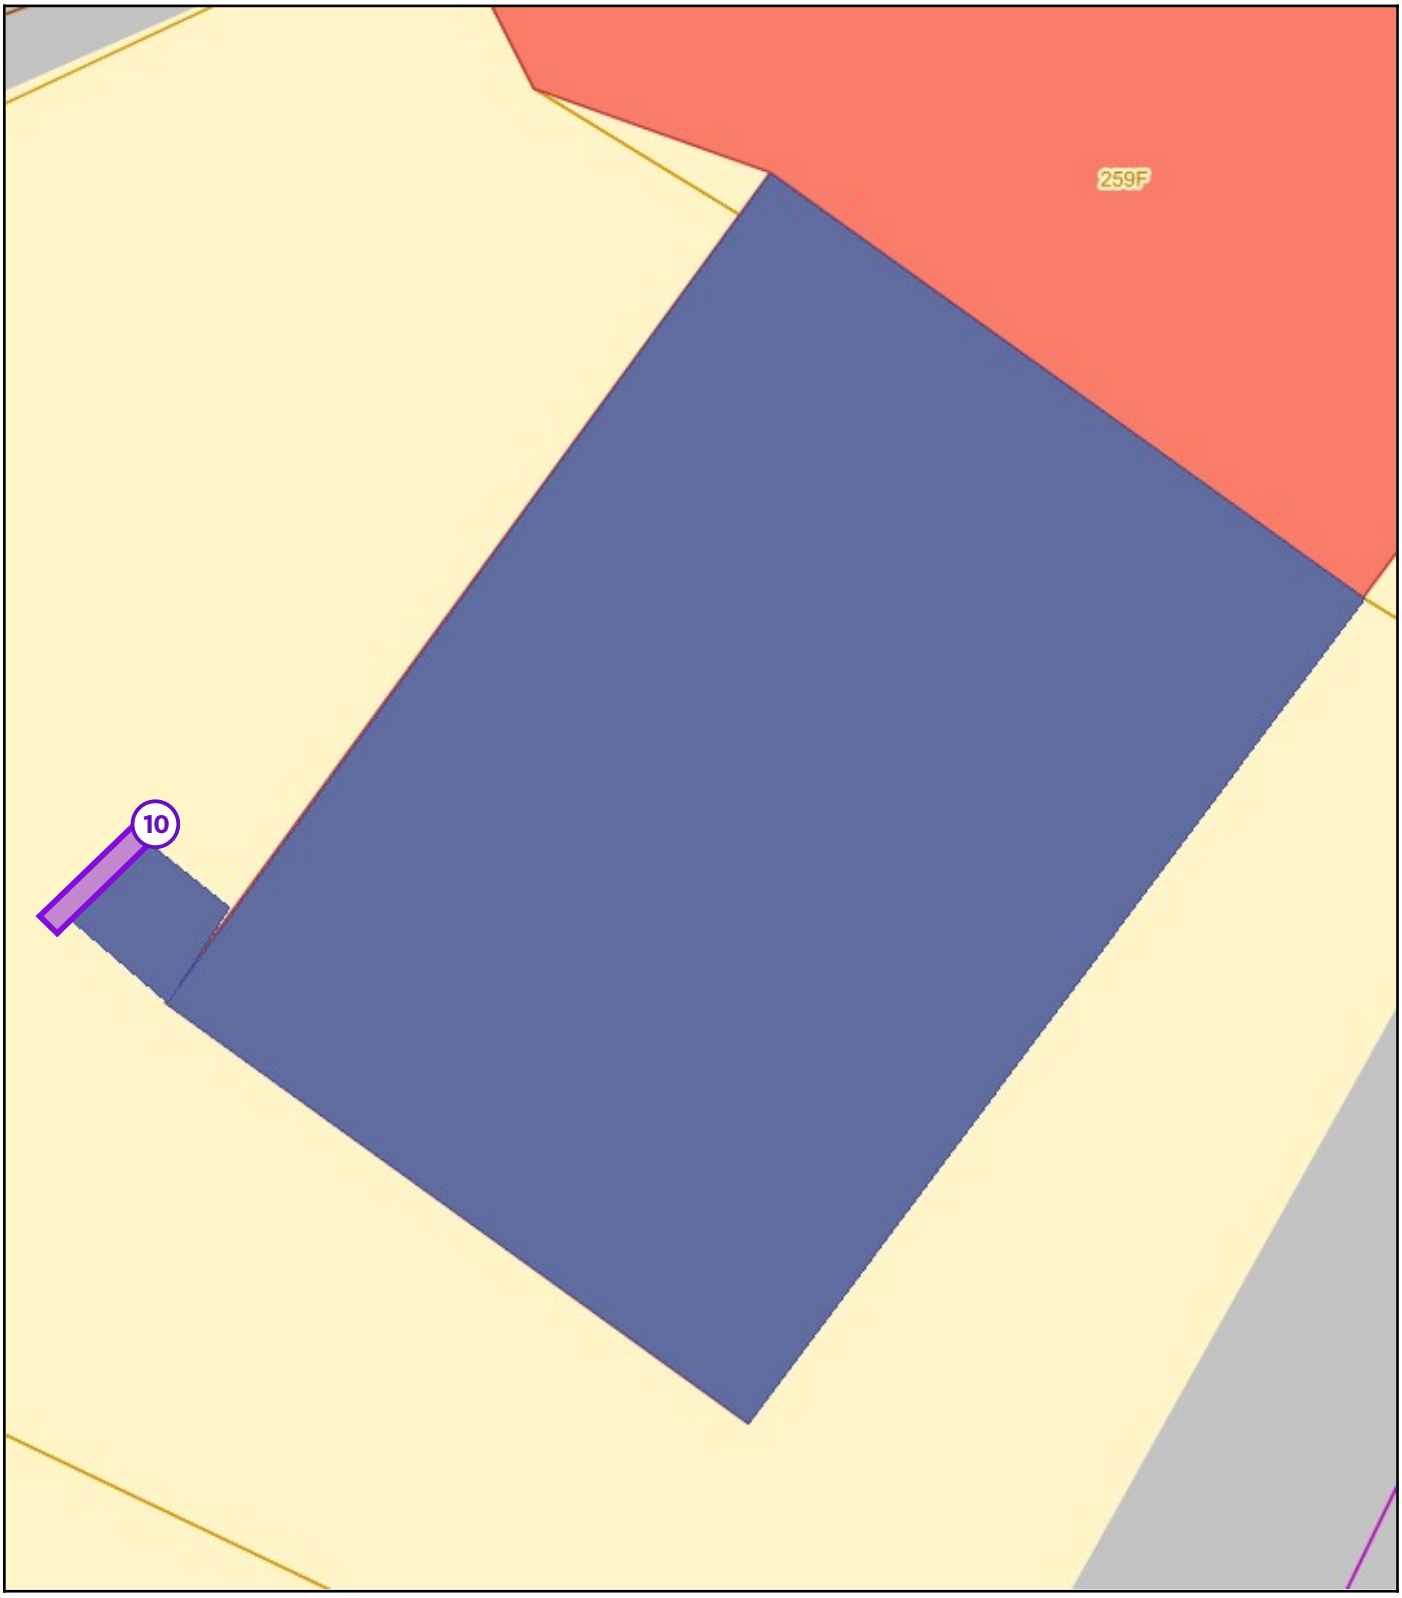
Plan 3.2: Afdruipzones/afvloeizones

10. Afdruipzone berging	Afdruipzone/afvloeizone	-

Afspoelend regenwater kan asbestdeeltjes van verweerde asbestcementen dak- of gevelbekleding meenemen naar de bodem. De asbestdeeltjes in de bodem vormen een laag risico: bodempartikels houden de asbestdeeltjes voldoende vast om gezondheidsrisico's te vermijden. Door deze asbesthoudende bodemzone zorgvuldig te beheren, vermijdt u gezondheidsrisico's.

Beschrijving	Afdruipzone berging
Bron van de asbestdeeltjes	Bron is nog aanwezig
Type	Afdruipzone dak
Afmetingen (lengte - breedte - diepte)	• 1,50 m - 0,50 m - 0,30 m
Geraamd volume	0,225 m^3

- Om het afspoelen van asbestdeeltjes te stoppen, is het verstandig om de verwijdering van de dak- of gevelbekleding in te plannen en in afwachting hiervan een dakgoot te plaatsen om het regenwater af te voeren naar de riolering.

De uitgraving van een afdruipzone gebeurt volgens de methodiek "eenvoudige handelingen". Vermijd daarbij vermenging met andere bodem en laat de uitgegraven asbesthoudende grond afvoeren naar een daartoe vergunde stortplaats. Voor de uitgraving wordt een richtdiepte van 30 cm gehanteerd.
