Asbestinventarisattest

Derbystraat 258, 9051 Gent

Attestnummer : **20260402-000199.000**
Uitgegeven op : **02.04.2026**
Geldig tot : **Onbeperkt** (tenzij de toestand wijzigt)

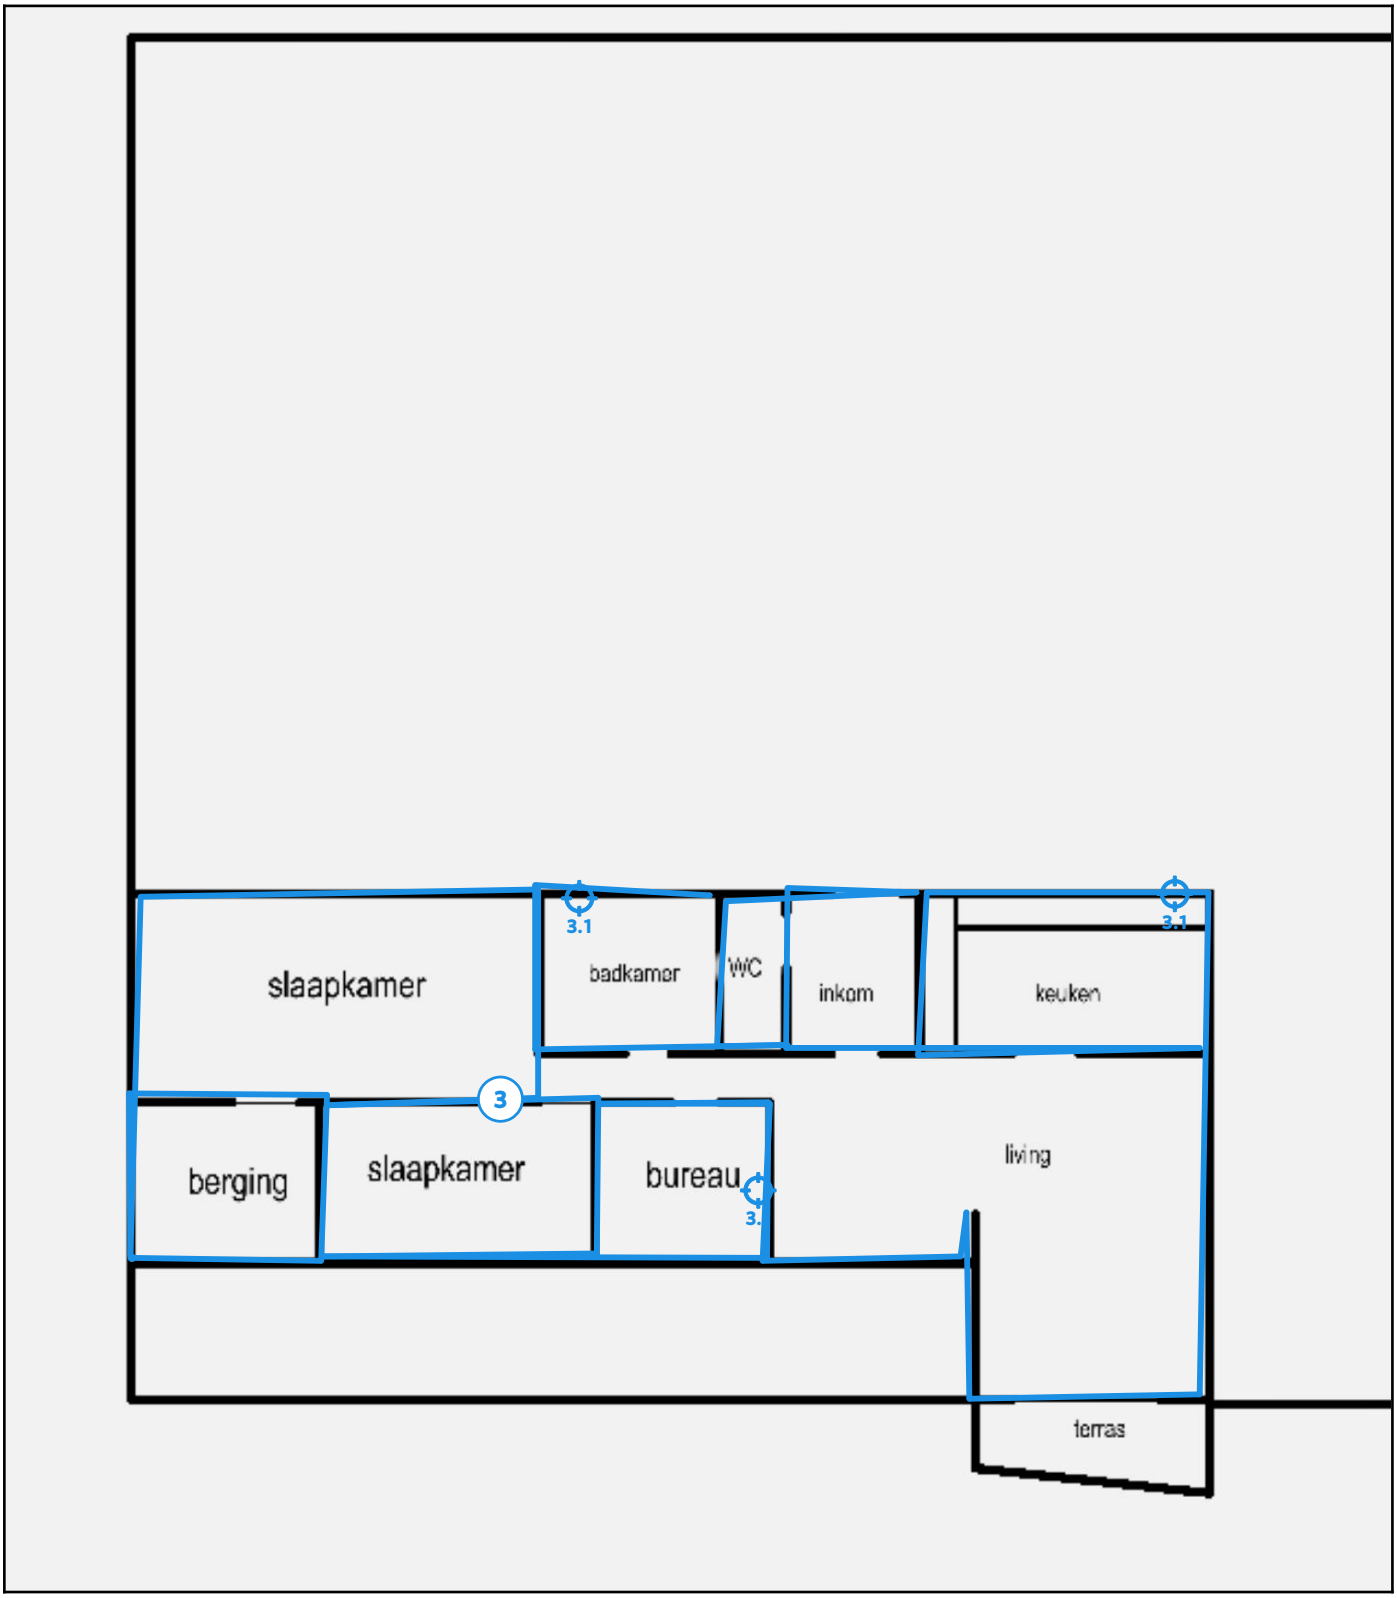
Plan 1.3: Appartement 258

3. Pleisterwerk muur	Geen asbest	-
3.1 Code: MM01	Mengmonster	-

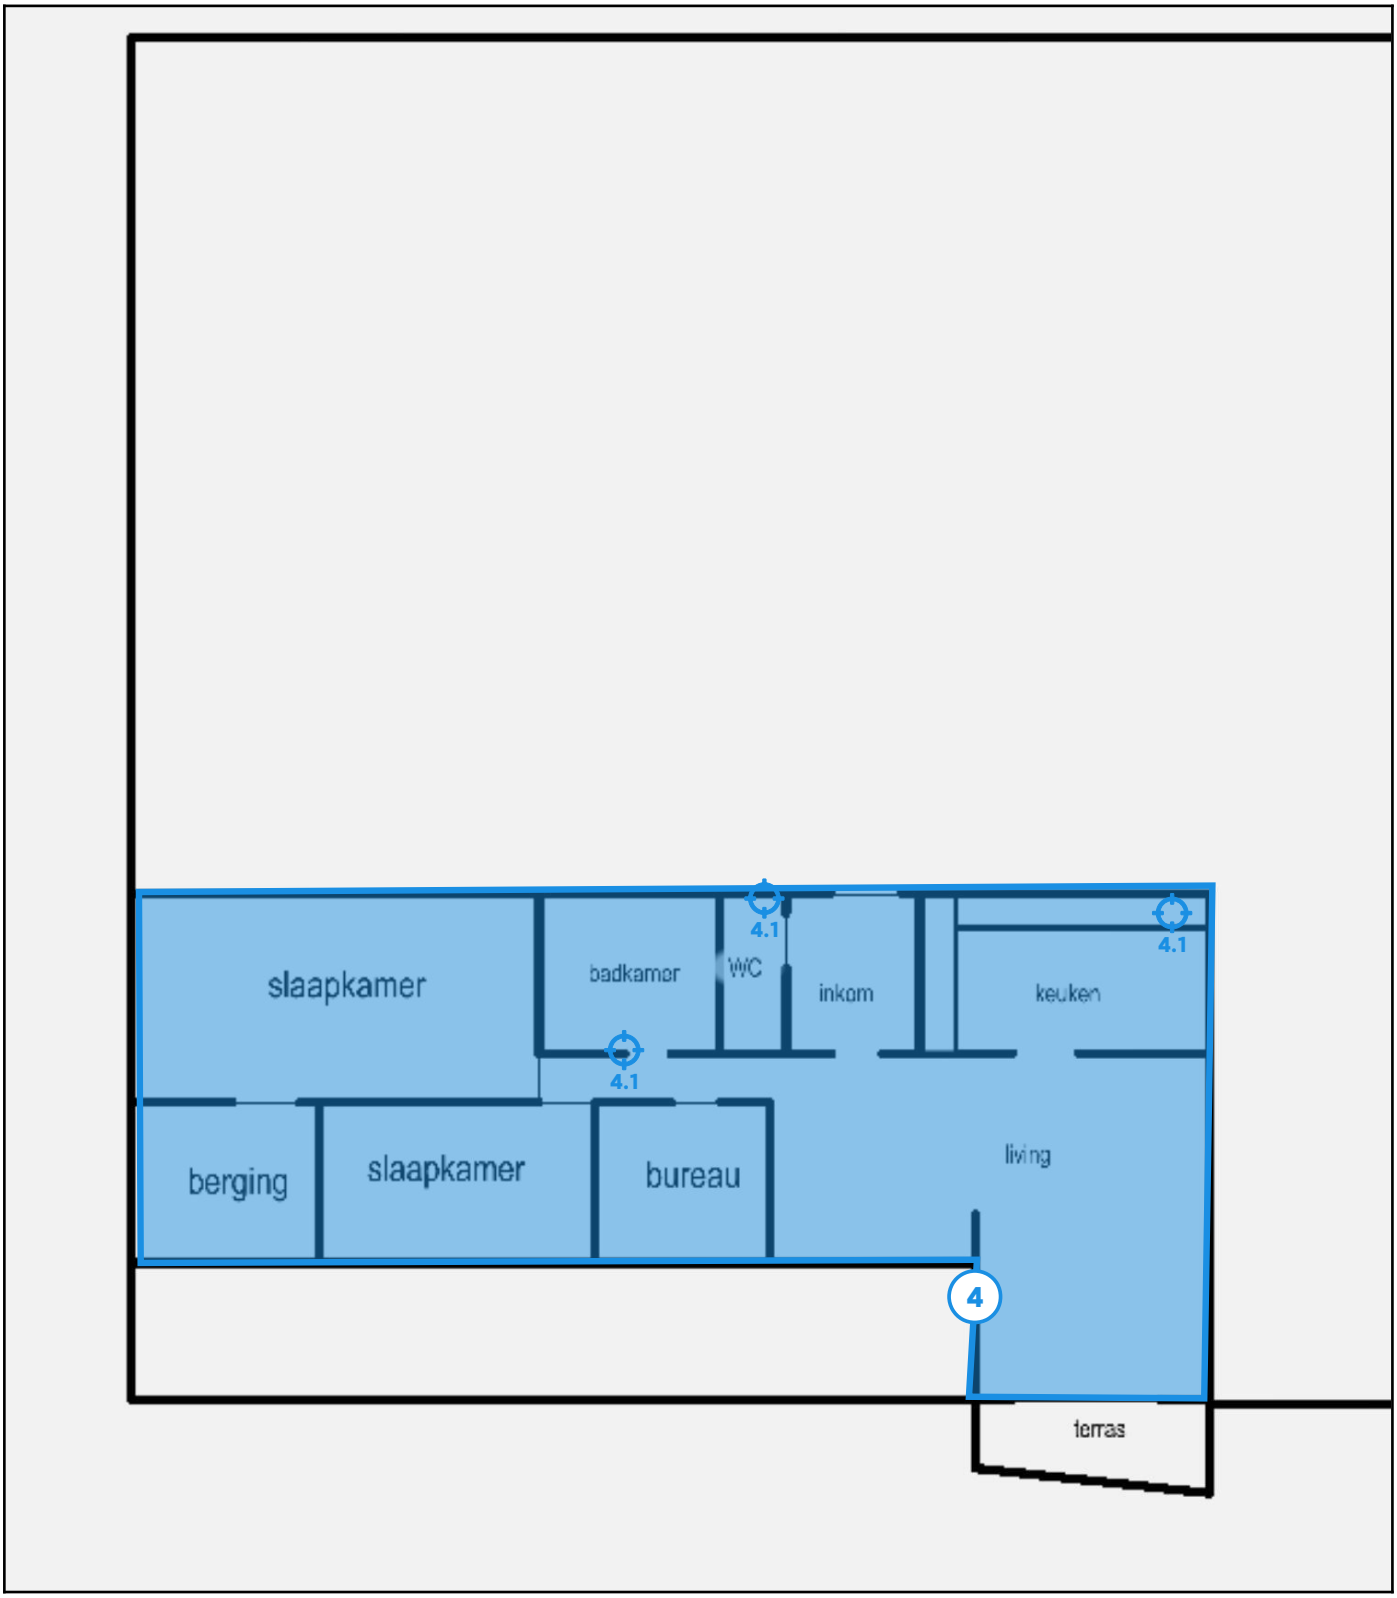
Plan 1.4: Appartement 258

4. Pleisterwerk plafond	Geen asbest	-
4.1 Code: MM02	Mengmonster	-

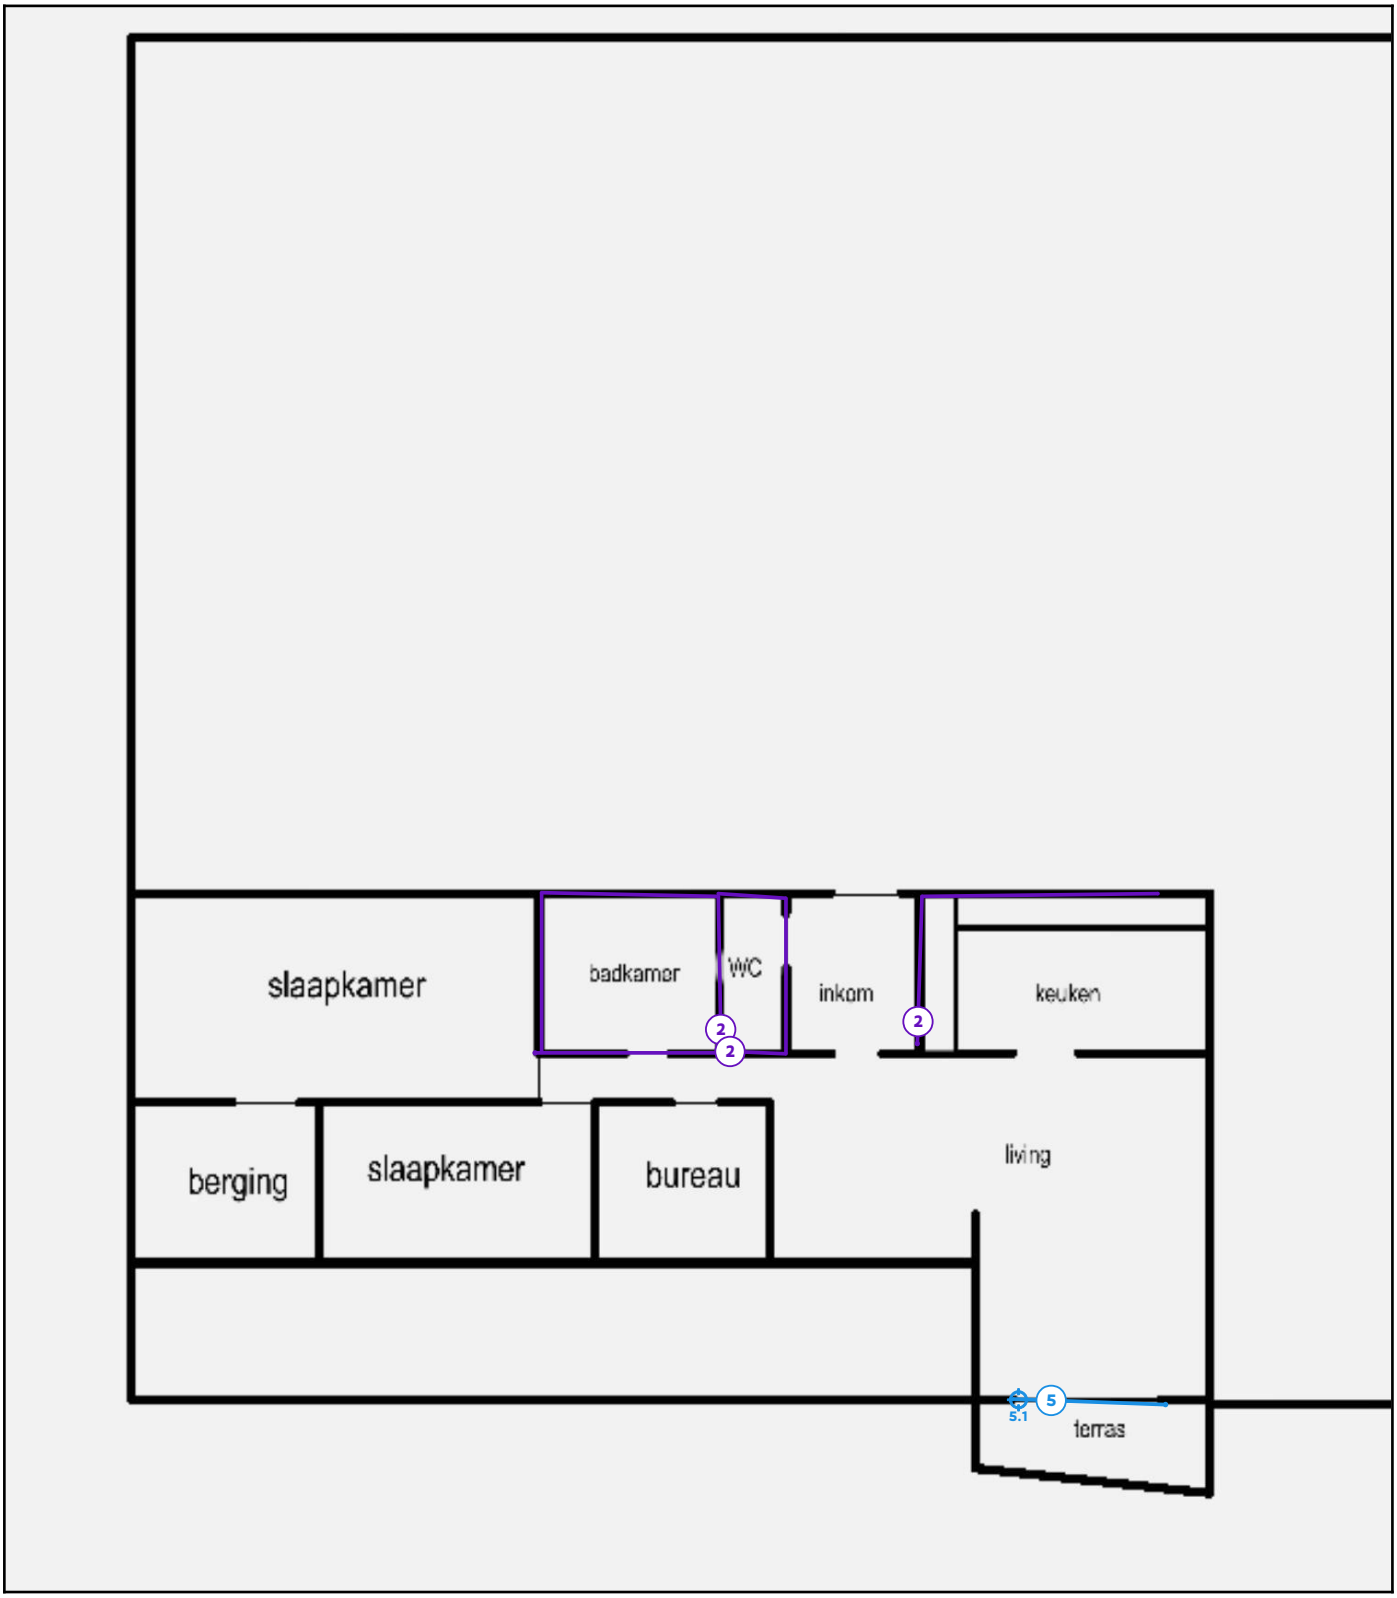
Plan 1.5: Appartement 258

2. Lijm achter faience tegels	Advies	-
5. Mastiek	Geen asbest	-
5.1 Code: MM03	Puntmonster	-

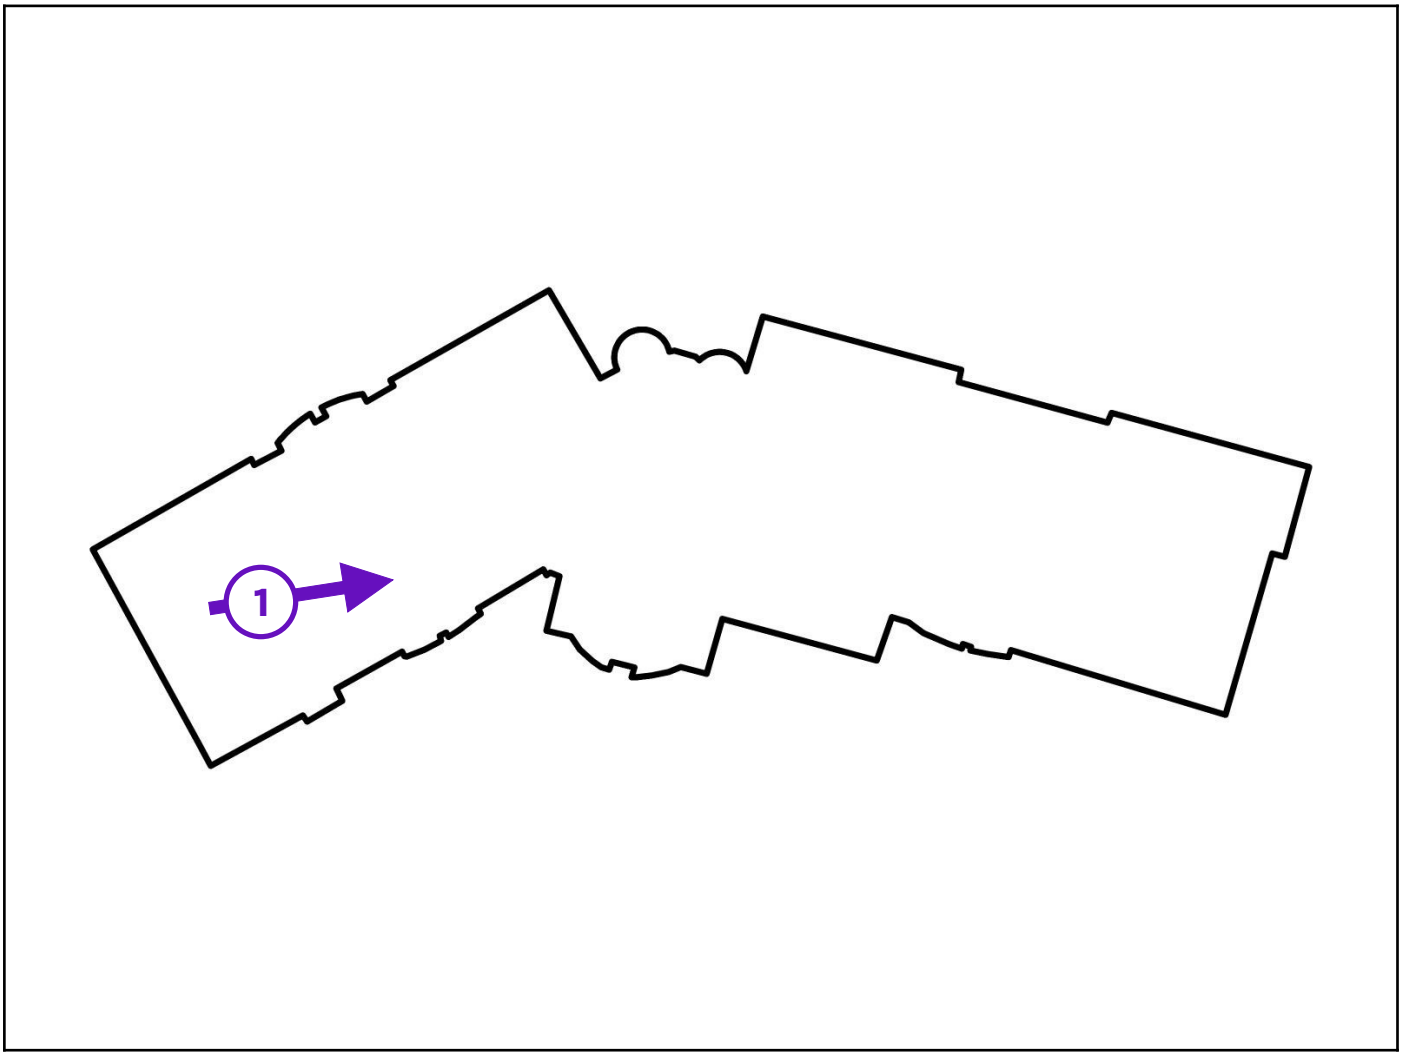
Plan 1.6: Dak

Beschrijving	Type	Actie
1. Rookgaskanaal	Beperking	-

Reden: Het te onderzoeken materiaal situeert zich hoger dan 3,50 m te rekenen vanaf een veilige ondergrond

Uitleg van de asbestdeskundige: Het te onderzoeken materiaal situeert zich hoger dan 3,5m en is dus niet onderzocht. Het rookgaskaan Is ook van de gemene delen van het gebouw.

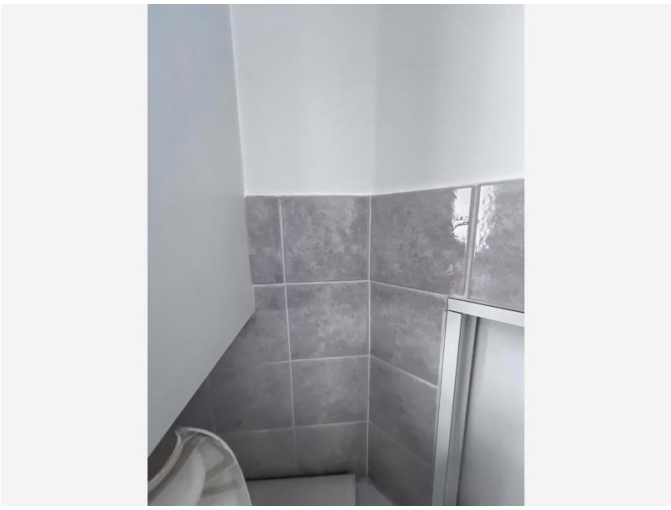
Fiche 2: Lijm achter faience tegels

Informatie over een materiaal dat de asbestdeskundige niet kan waarnemen of vaststellen

Basis voor advies	Beoordeling op basis van expertise met een vaststelling door de asbestdeskundige.
Primaire drager	Binnenwand
(Asbest)materiaal	In-situ afwerkingslagen - Lijmlaag
Bindmiddel	Cement
Gebondenheid bindmiddel	Hecht

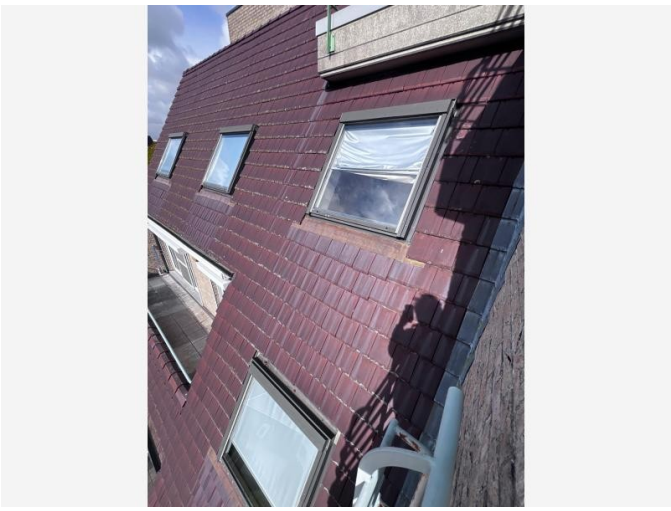
Situeringsfoto

Fiche 6: Dakpannen

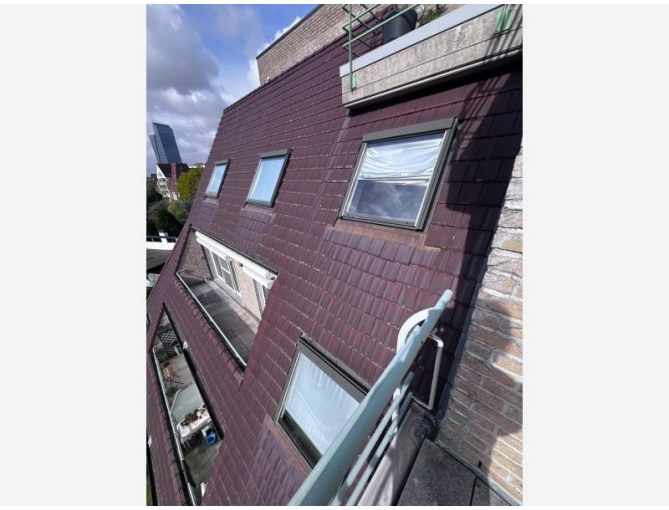
Beschrijving	Notitie	Terug te vinden op plannen
Fiche 7: Geen Thermische leidingisolatie	-	-
Fiche 8: Geen pakking	-	-
Fiche 9: Onderdak	Het onderdak ziet er verdacht uit maar het behoort tot de gemene delen en niet tot het appartement.	-
Fiche 10: Geen lift	Er is een lift aanwezig in het gebouw maar dit is van de gemene delen.	-
