Asbestinventarisattest

Mieksebaan 193, 2960 Brecht

Attestnummer : **20260911-000155.000**
Uitgegeven op : **11.09.2026**
Geldig tot : **11.09.2036**

Asbestveilig (maar niet asbestvrij)

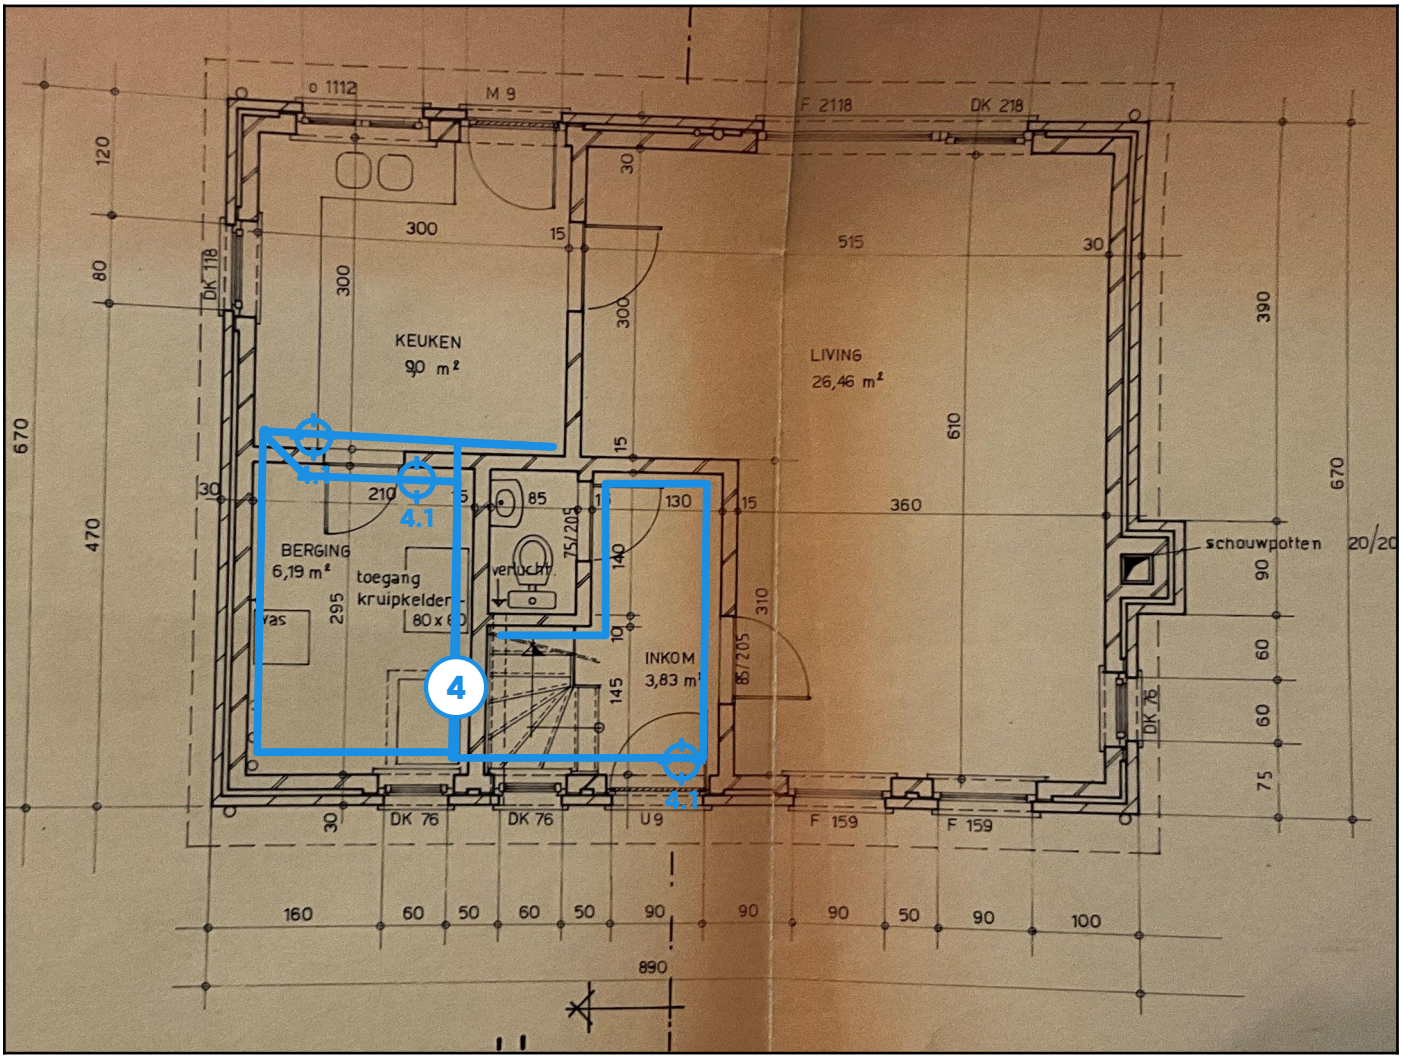
Plan 1.2: Gelijkvloers

Beschrijving	Type	Actie
4. Pleisterwerk binnenmuren	Geen asbest	-
4.1 Code: MM1	Mengmonster	-

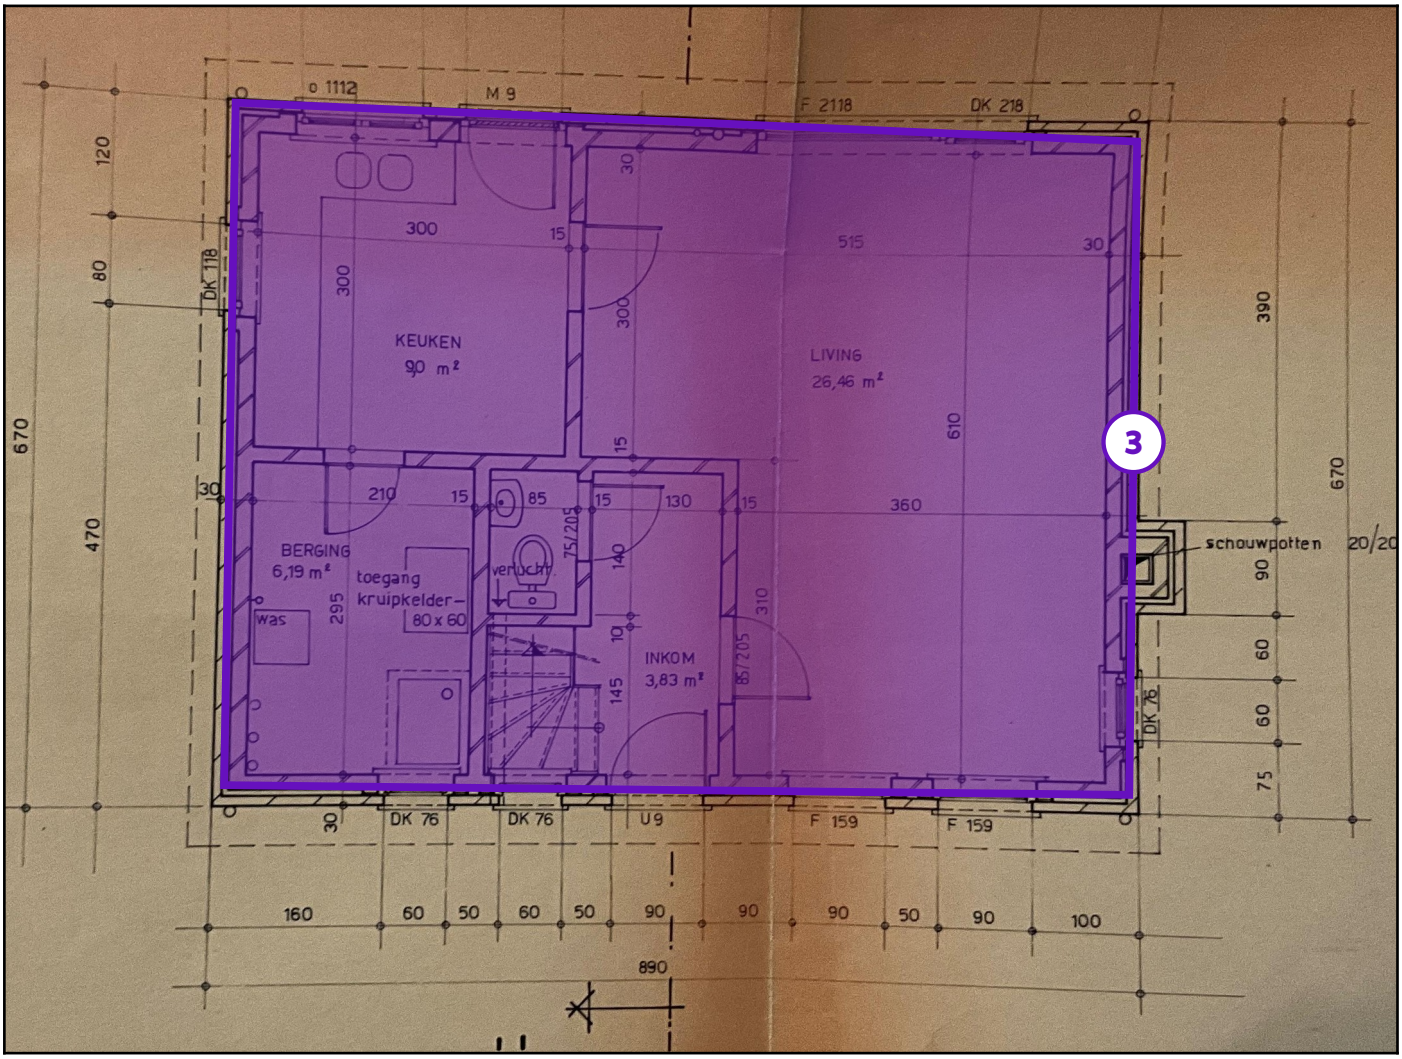
Plan 1.3: Gelijkvloers 1

Beschrijving	Type	Actie
3. Verlaagd plafond	Advies	-

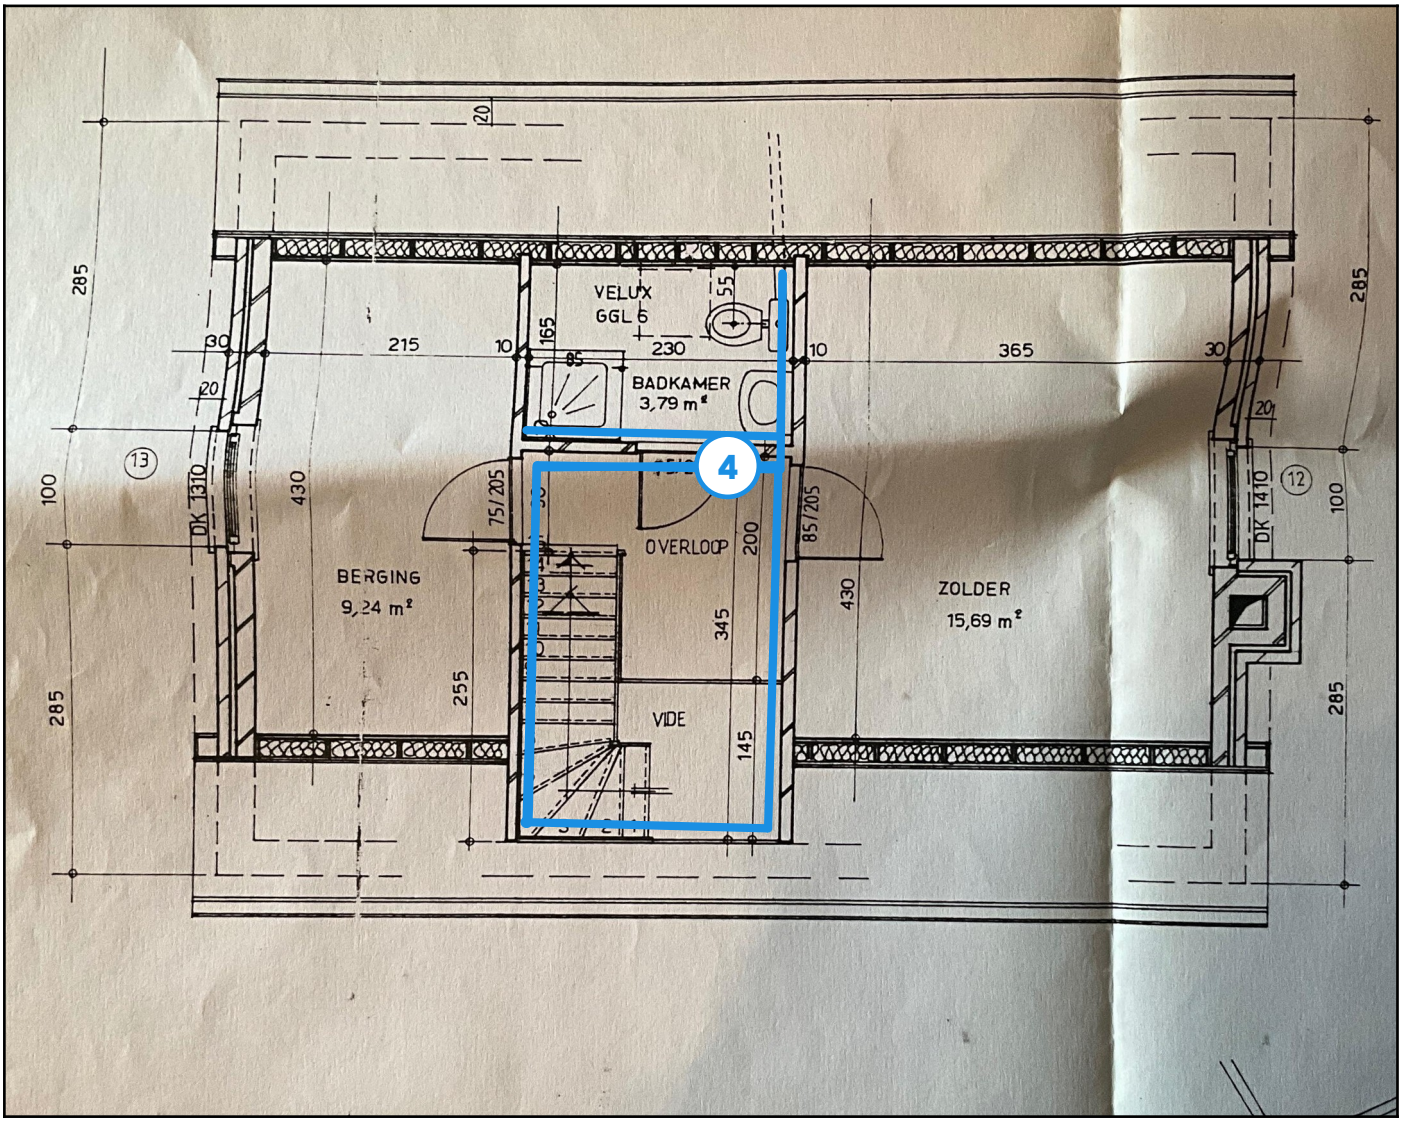
Plan 1.4: Verdieping

Beschrijving	Type	Actie
4. Pleisterwerk binnenmuren	Geen asbest	-

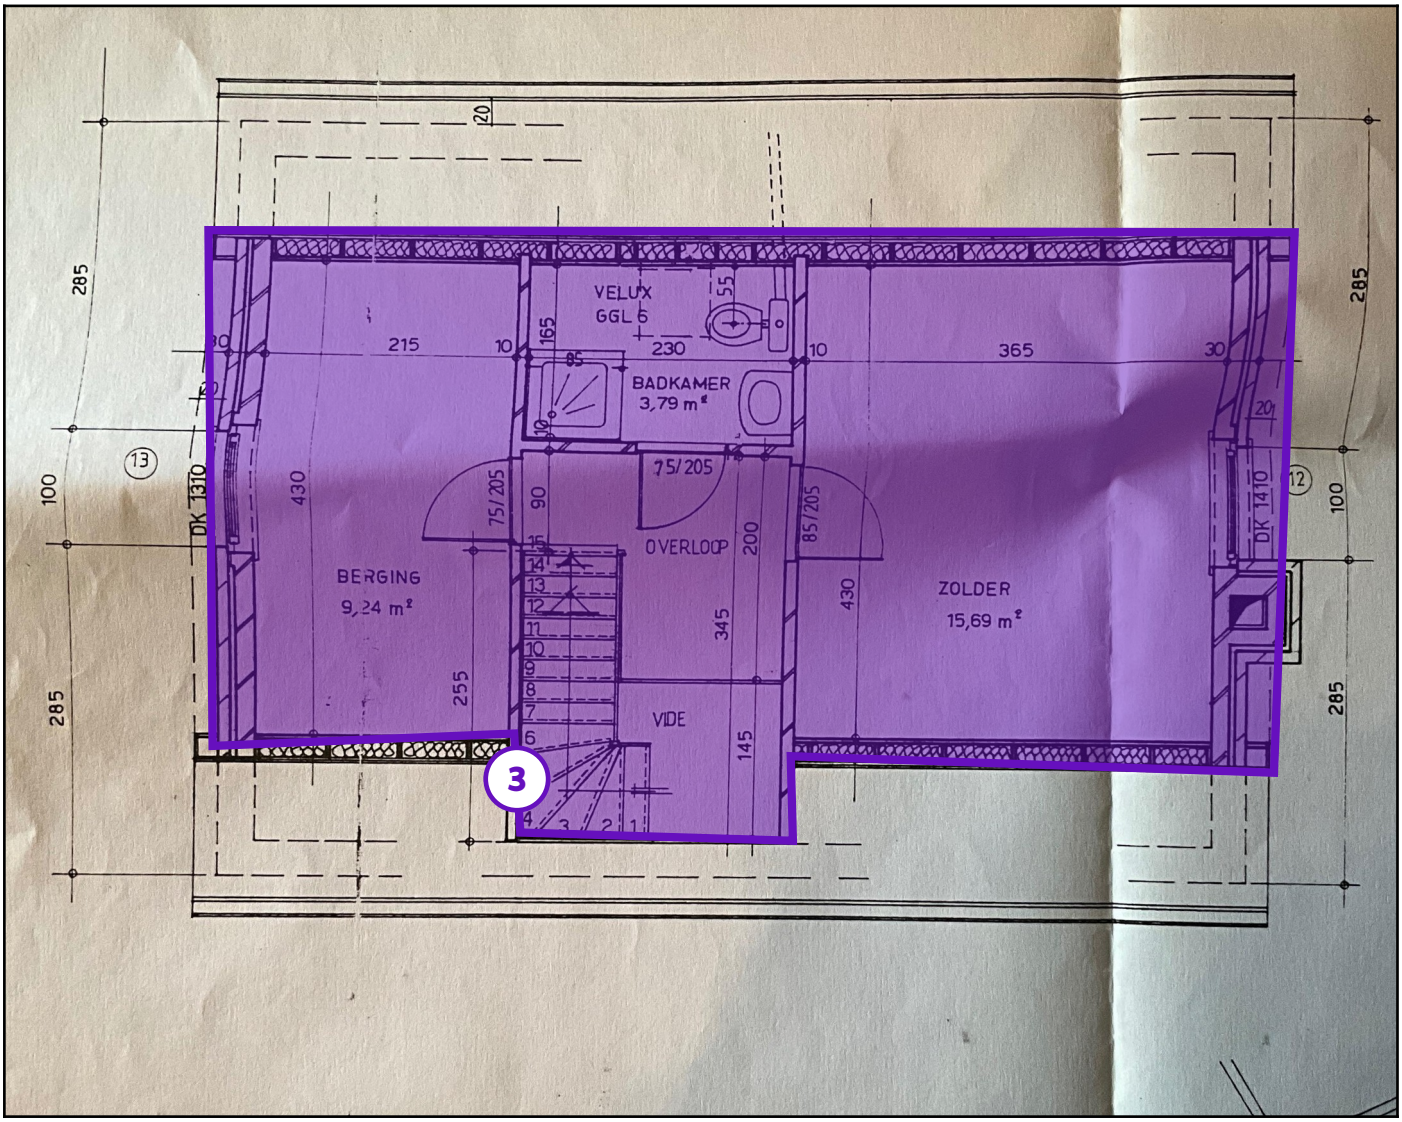
Plan 1.5: Verdieping 1

Beschrijving	Type	Actie
3. Verlaagd plafond	Advies	-

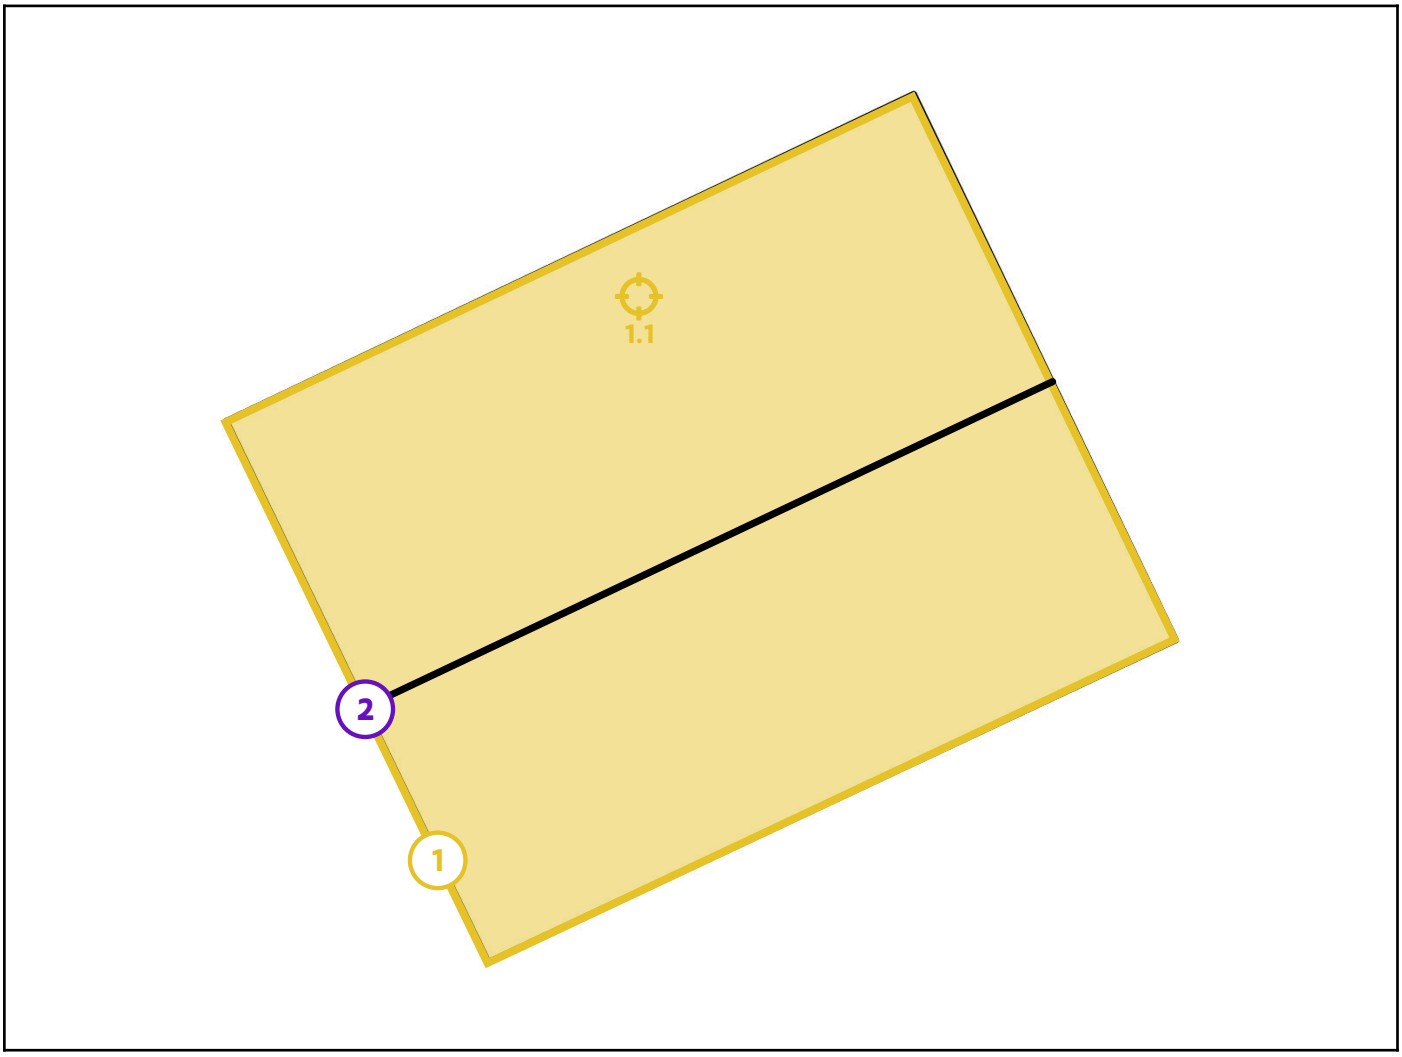
Plan 1.6: Dak plan

Beschrijving	Type	Actie
1. Onderdakplaten type "Menuiserite"	Asbestmateriaal	Zorgvuldig beheren
1.1 Code: PM2	Puntmonster	-
2. Schoorsteen rookgaskanaal - beoordeling	Beperking	-

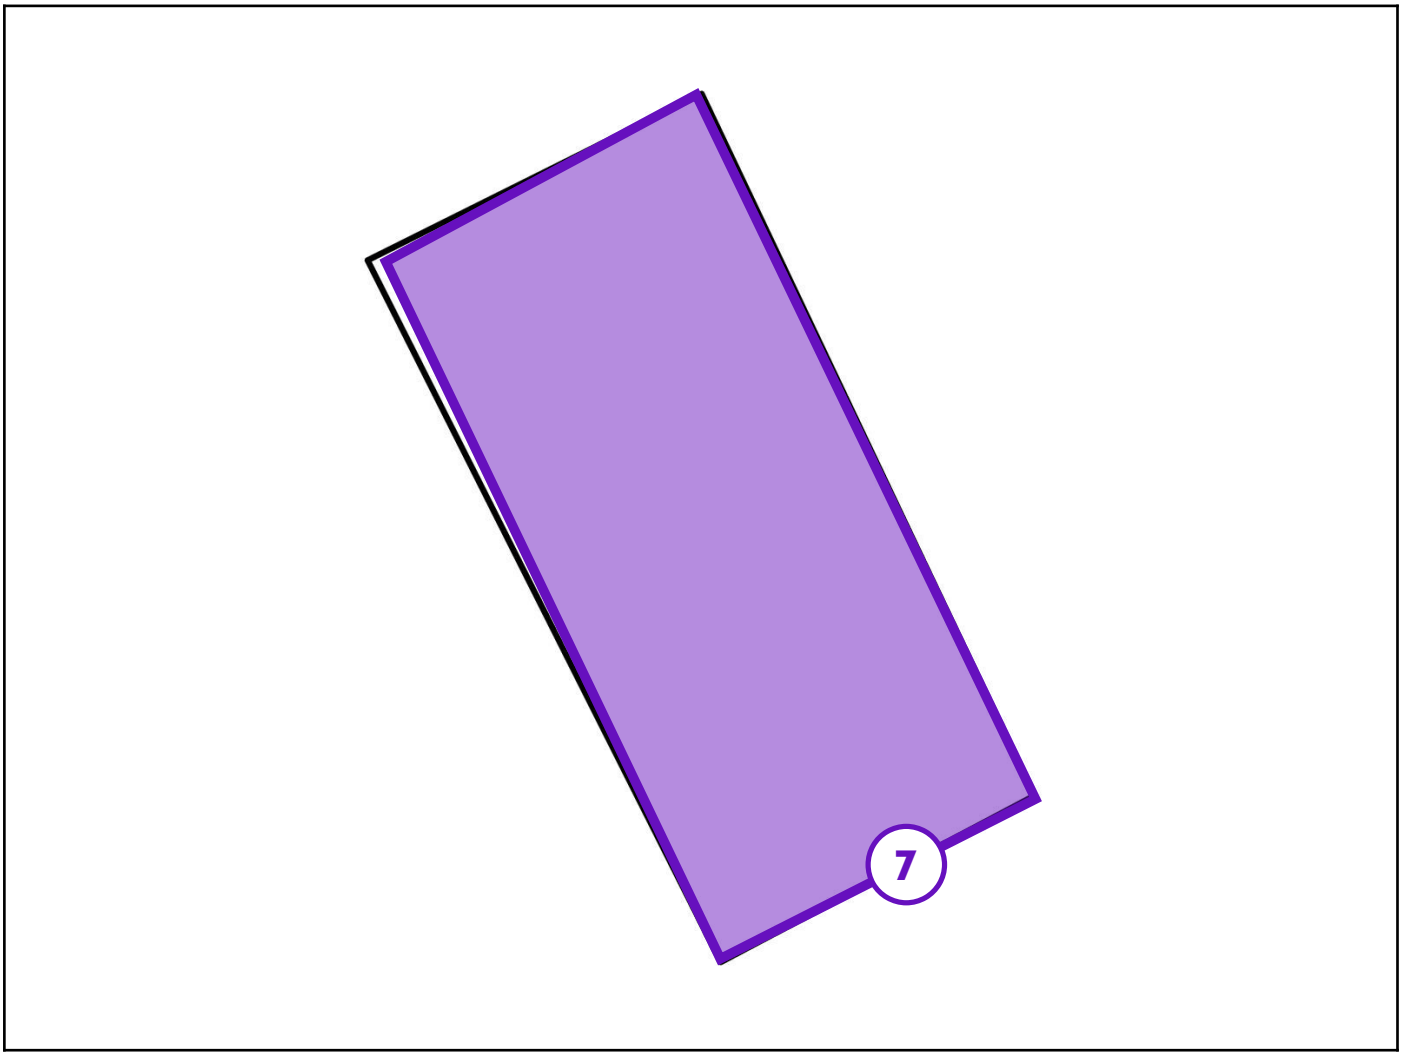
Plan 2.1: Garage plan

Beschrijving	Type	Actie
7. Metalen golfplaten	Overige ruimte of materiaal	-

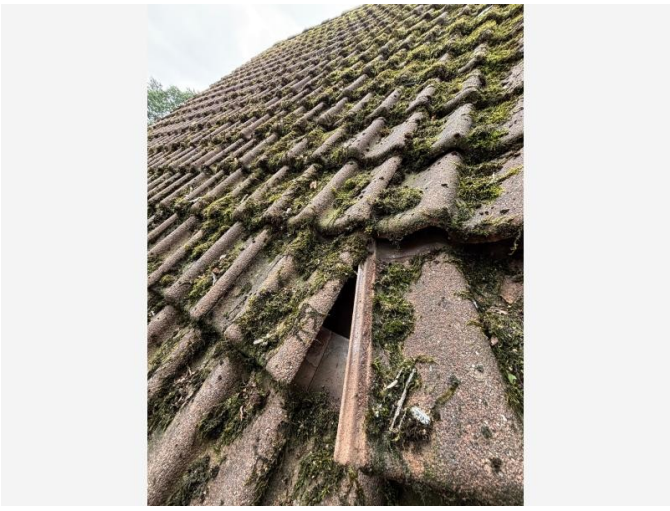
Fiche 1: Onderdakplaten type "Menuiserite"

Asbestmateriaal

Het asbestmateriaal valt onder de mijlpaal van 2040.

Eindbeoordeling materiaalrisico	Laag materiaalrisico en/of verlaagde kans op vezelvrijgave

Gebondenheid	Categorie 1: hechtgebonden in oorsprong
Asbestsoort (vezeltype)	Alleen chrysotiel aanwezig
Asbestconcentratie	Laag (< 50%)
Afschermingsgraad van het gehele materiaal	Geheel of deels vrij aan de binnenlucht, maar geen contact met binnenluchtstromen
Toestand van het materiaal	Licht beschadigd, licht verweerd. Intacte calciumsilicaatplaat of materiaal met categorie 3-gebondenheid

#	Type	Referentie	Resultaat
1.1	Puntmonster	PM2	Chrysotiel

- Zorg voor een veilig beheer. Vermijd het beschadigen van het asbestmateriaal. Controleer de toestand jaarlijks op wijzigingen.

- Eenvoudige handelingen: mag via doe-het-zelf of door werknemer(s) met opleidingsattest eenvoudige handelingen
  Verwijder eerst de dakpannen. Bevochtig of fixeer de asbesthoudende menuiserite onderdakplaten. Vervolgens de houten draaglatten en de onderdakplaten voorzichtig loswrikken en de platen één voor één, in hun geheel verwijderen.
