Asbestinventarisattest

Blijkerijstraat 41, 2390 Malle

Attestnummer : **20260519-000211.000**
Uitgegeven op : **19.05.2026**
Geldig tot : **Onbeperkt** (tenzij de toestand wijzigt)

Asbestveilig (maar mogelijk niet asbestvrij)

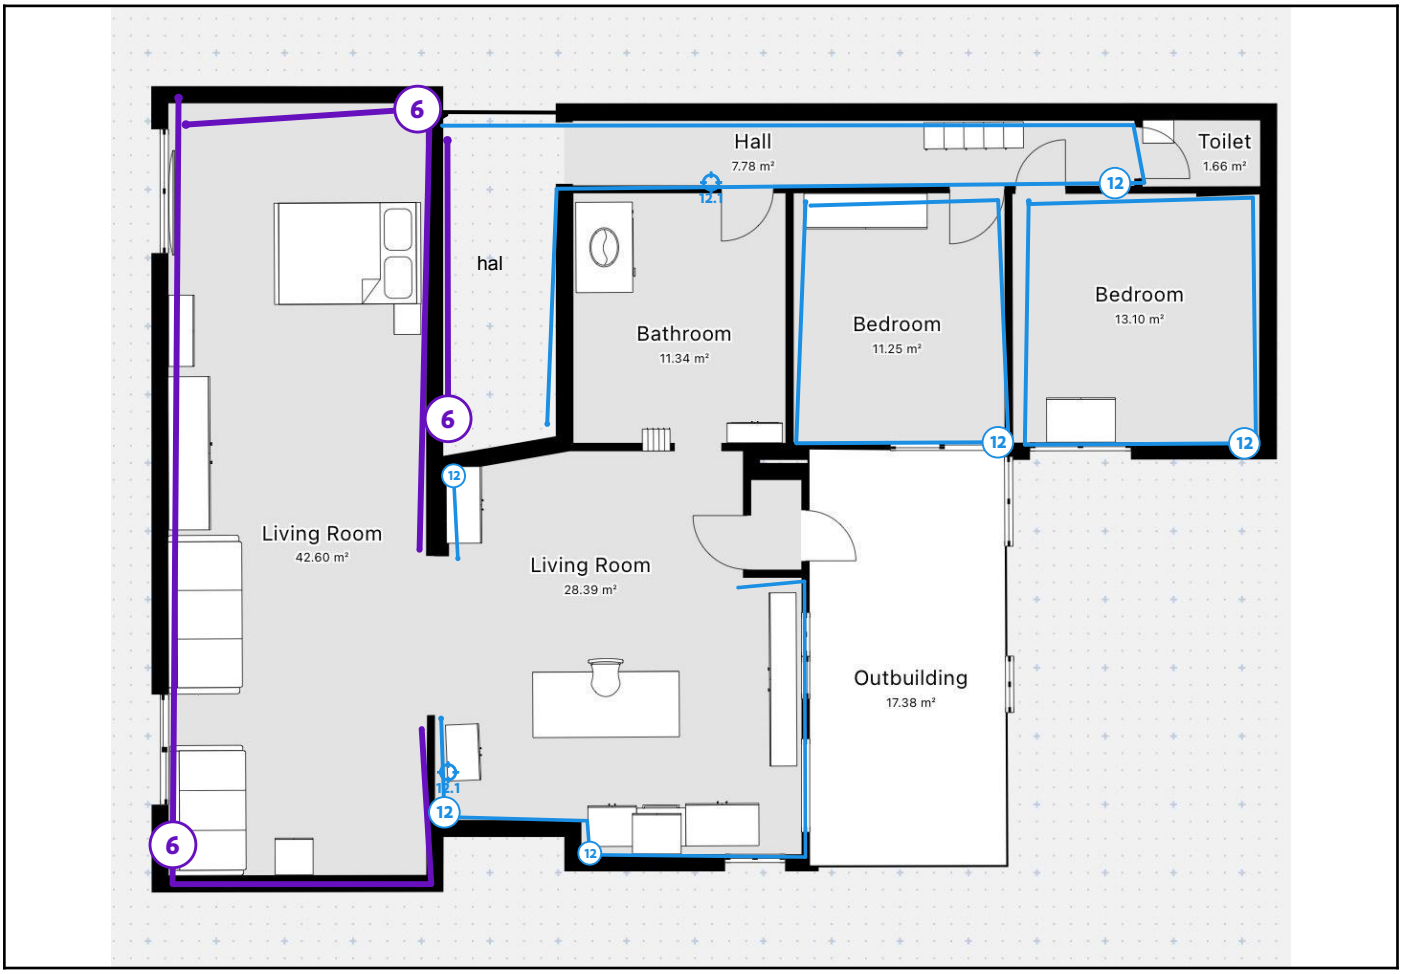
Plan 1.1: Grondplan

Beschrijving	Type	Actie
6. Valse wanden	Advies	-
12. Muurpleister	Geen asbest	-
12.1 Code: 1	Mengmonster	-

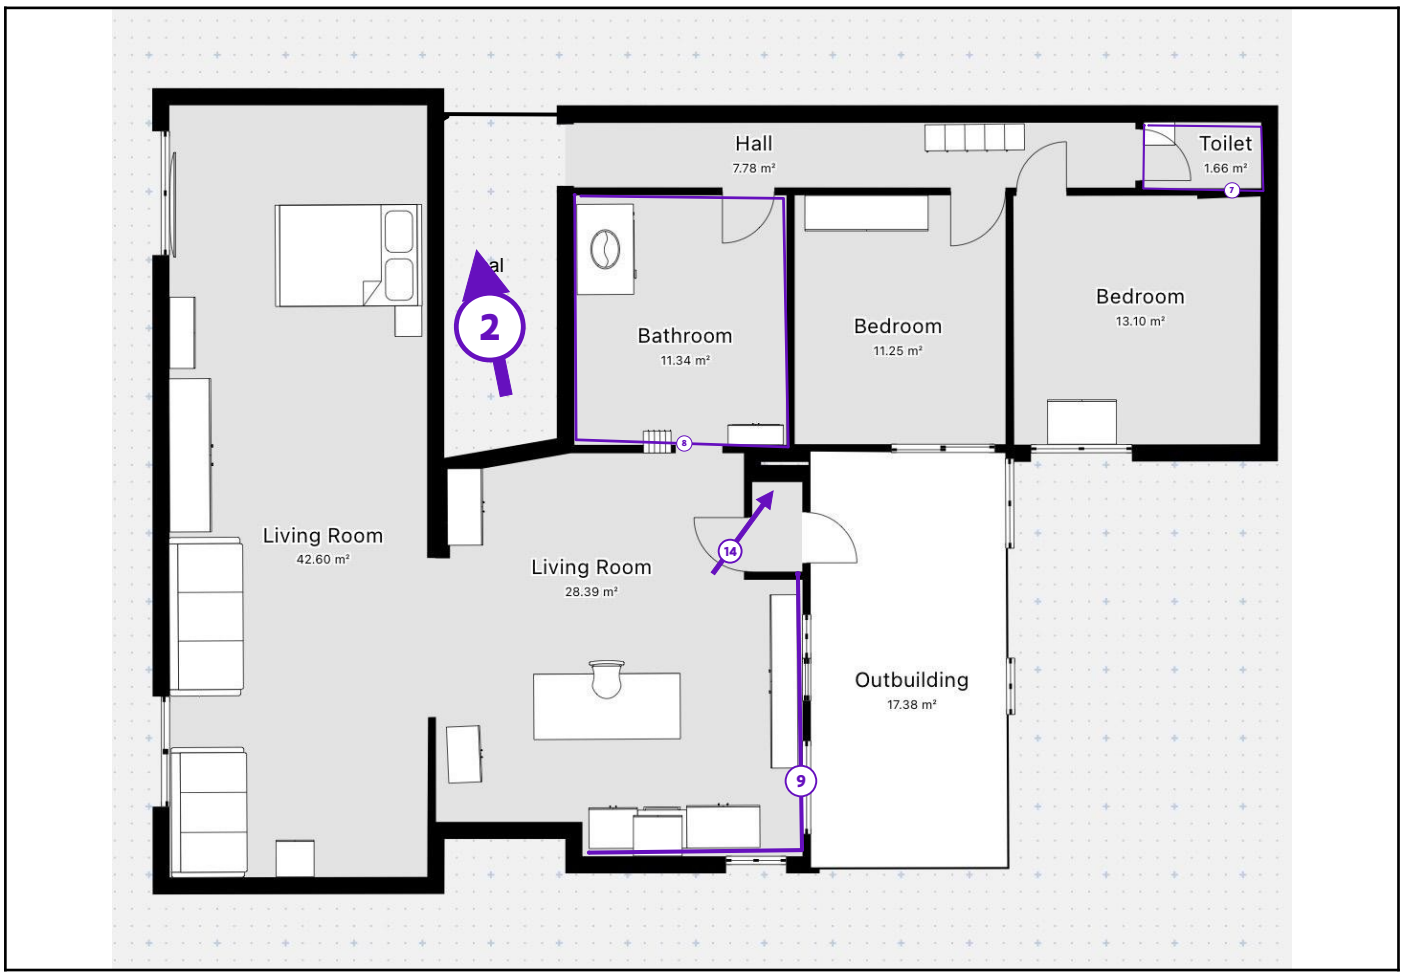
Plan 1.4: Grondplan

Uitleg van de asbestdeskundige: Materiaal in opslag, blokkeert de doorgang.

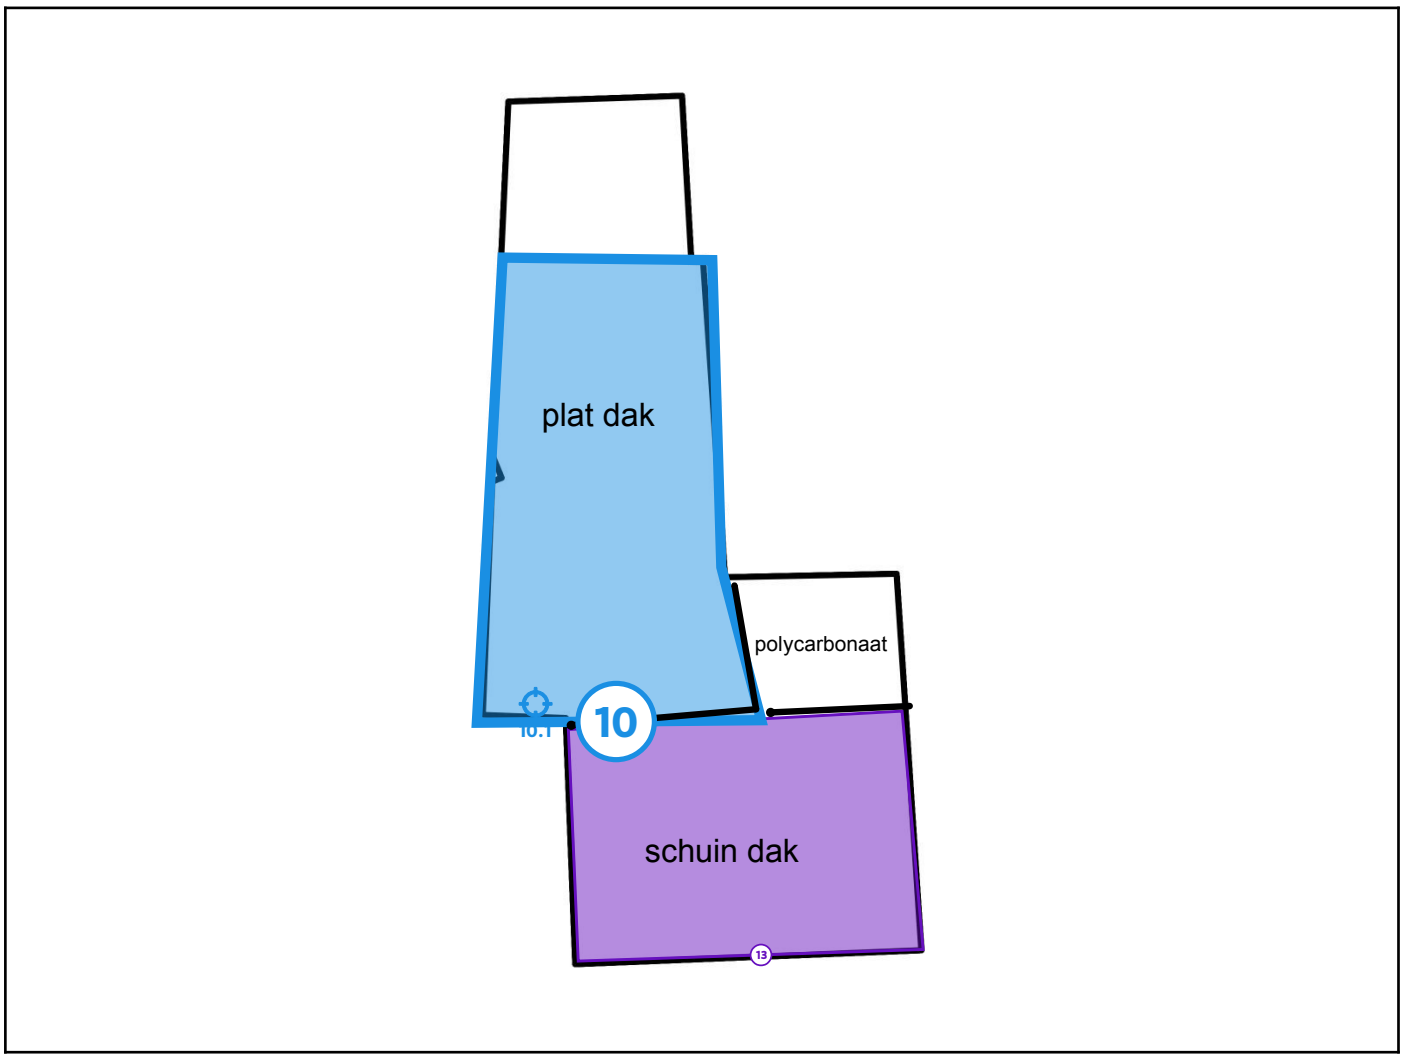
Plan 1.5: Woning plan daken

Beschrijving	Type	Actie
10. Roofing plat dak (met staalname)	Geen asbest	-
10.1 Code: 3	Puntmonster	-
13. Onderdak niet verdacht	Overige ruimte of materiaal	-

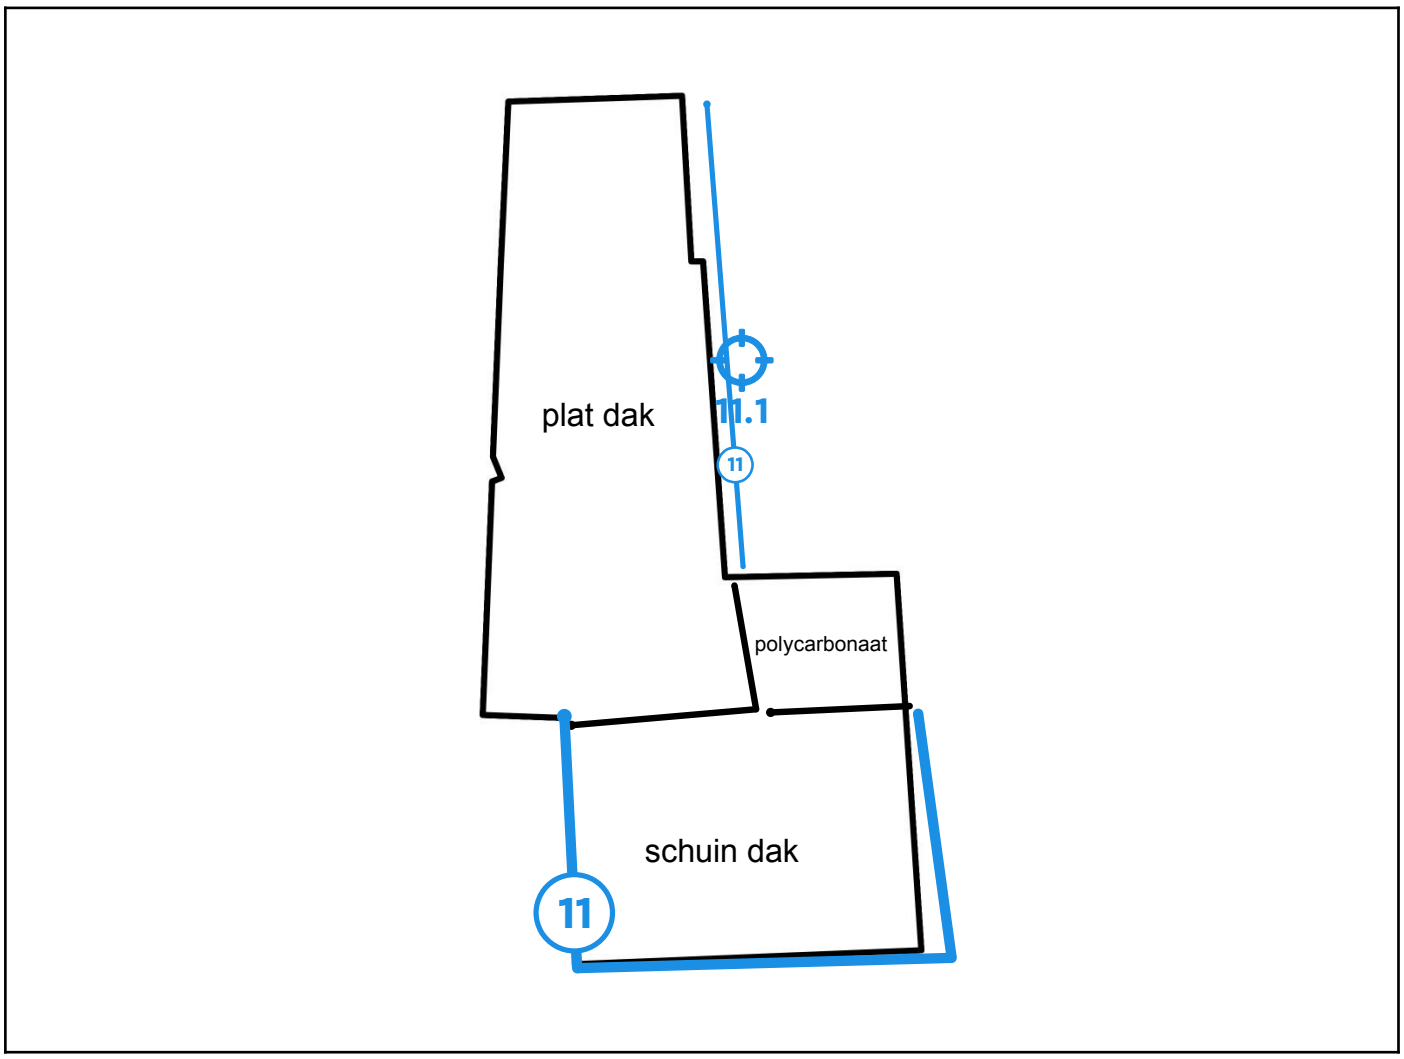
Plan 1.6: Woning plan crepi

Beschrijving	Type	Actie
11. Crepi buitengevel (met staalname)	Geen asbest	-
11.1 Code: 2	Puntmonster	-

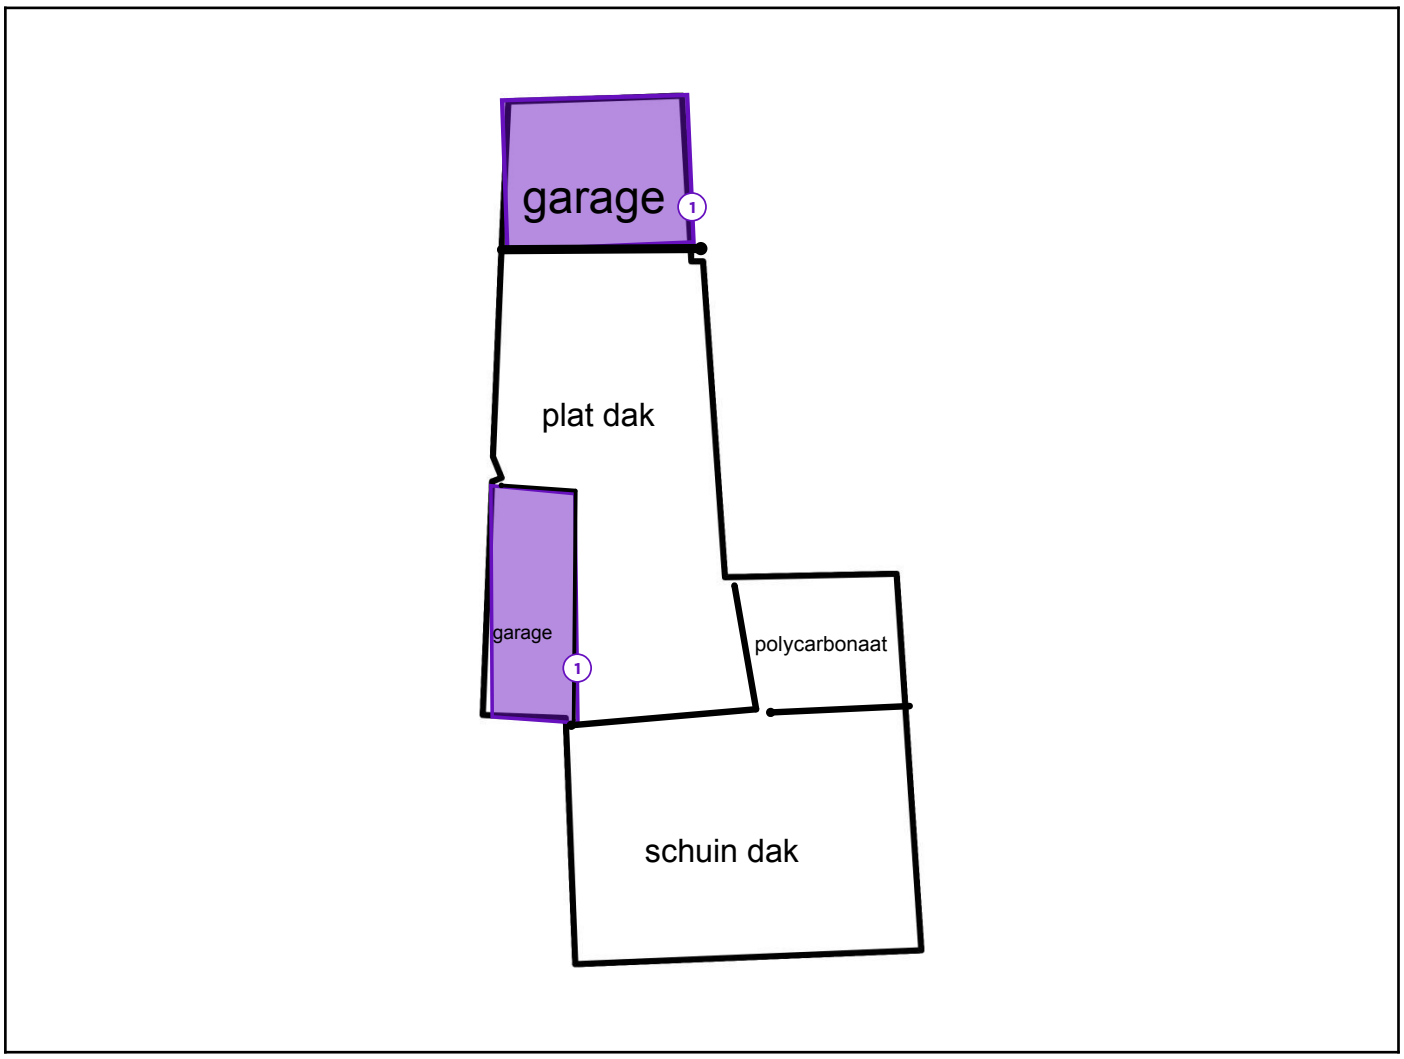
Plan 1.7: Woning plan materiaal in opslag

Uitleg van de asbestdeskundige: Middellange termijnbeperking : Materialen/inboedel zijn in grote mate aanwezig. Vloer- en wanddelen konden niet volledig worden geïnspecteerd worden. Hierdoor zijn misschien verborgen asbestverdachte toepassingen aanwezig. De opdrachtgever blijkt redelijkerwijs niet in staat om het materiaal op korte termijn op te ruimen of te verwijderen. Het materiaal wordt pas verwijderd bij effectieve verhuis/verkoop. Termijn is onbekend.

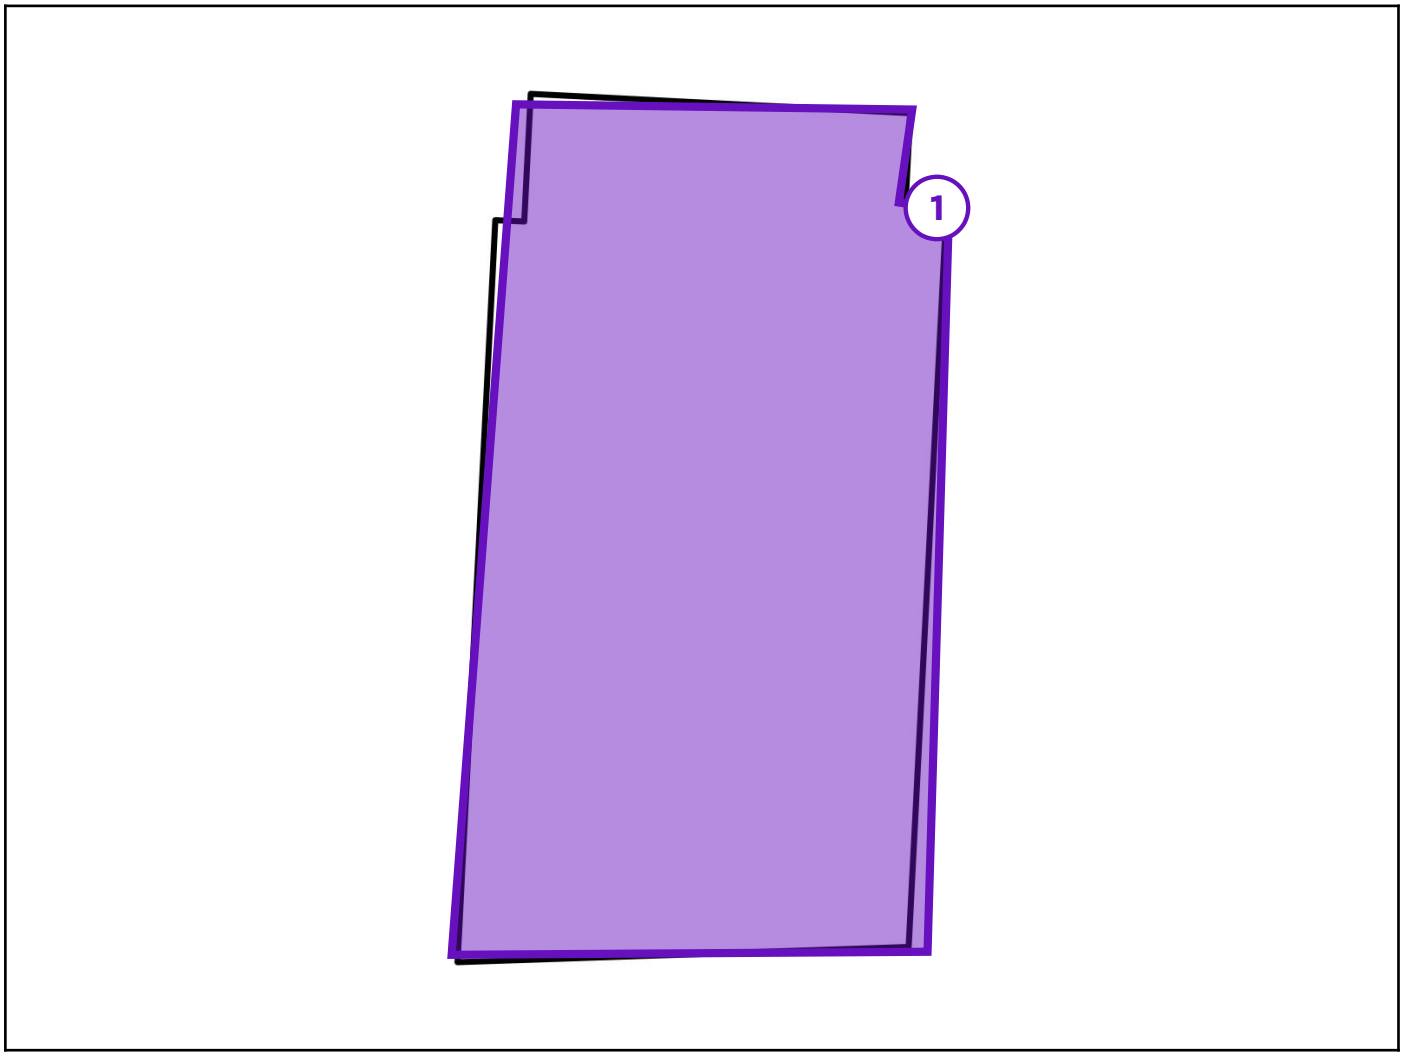
Plan 2.1: Berging 1 plan

Beschrijving	Type	Actie
1. Materiaal in opslag garage / tuinbergings	Beperking	-

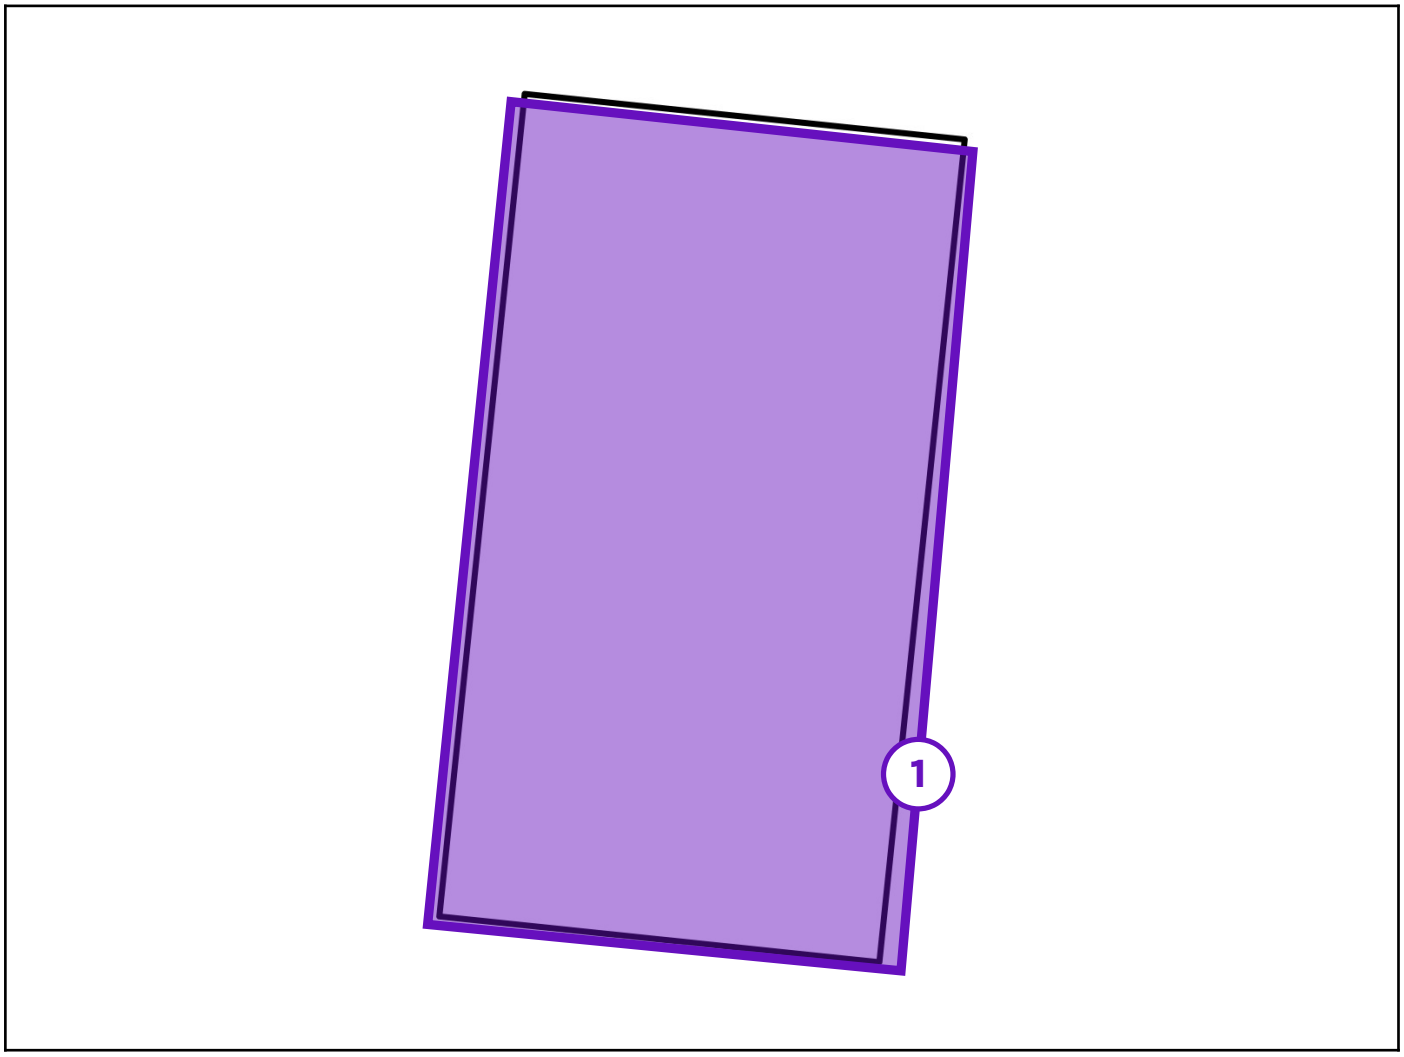
Plan 3.1: Berging 2 plan

Beschrijving	Type	Actie
1. Materiaal in opslag garage / tuinbergings	Beperking	-

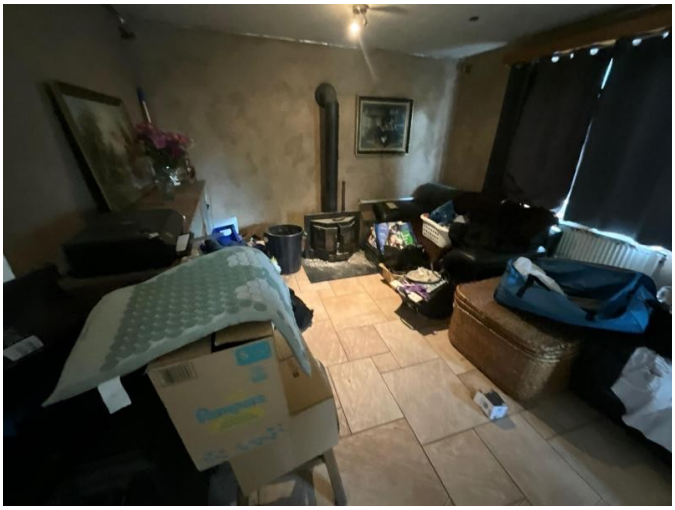
Fiche 5: Kachelkoord (visueel niet verdacht)

De koord werd visueel herkend als een synthetische koord en is niet asbesthoudend.

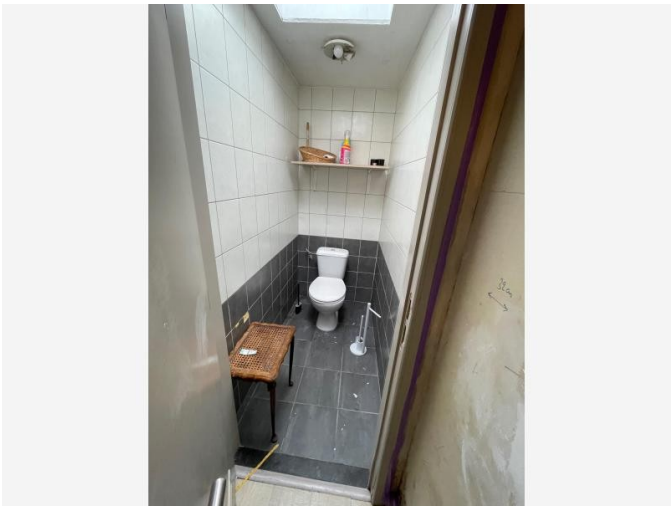
Fiche 7: Tegellijm WC niet zichtbaar

In het inspectieprotocol is een monstername van tegellijm verplicht om dit te identificeren als niet-asbesthoudend. Er waren geen facturen ter beschikking die bevestigen dat de tegels na 2001 waren geplaatst. Er waren geen bestaande beschadigingen aan de wandtegels om de lijm voldoende te kunnen inspecteren. Om dit af te toetsen is het aangewezen om bij eventuele renovatiewerken aan de tegels verder onderzoek/staalname te laten uitvoeren ter controle.

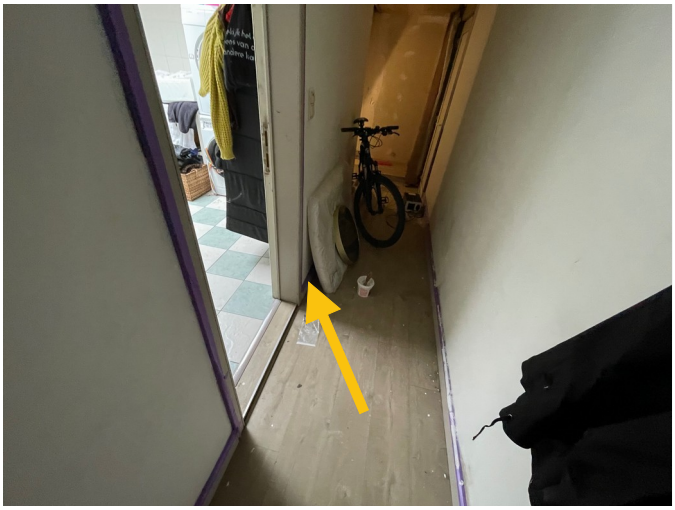
Fiche 12: Muurpleister

Geen asbest

#	Type	Referentie	Resultaat
12.1	Mengmonster	1	Geen asbest
