Asbestinventarisattest

Kortrijksestraat 129, 3010 Leuven

Attestnummer : **20260820-000416.000**
Uitgegeven op : **20.08.2026**
Geldig tot : **20.08.2036**

Niet-asbestveilig

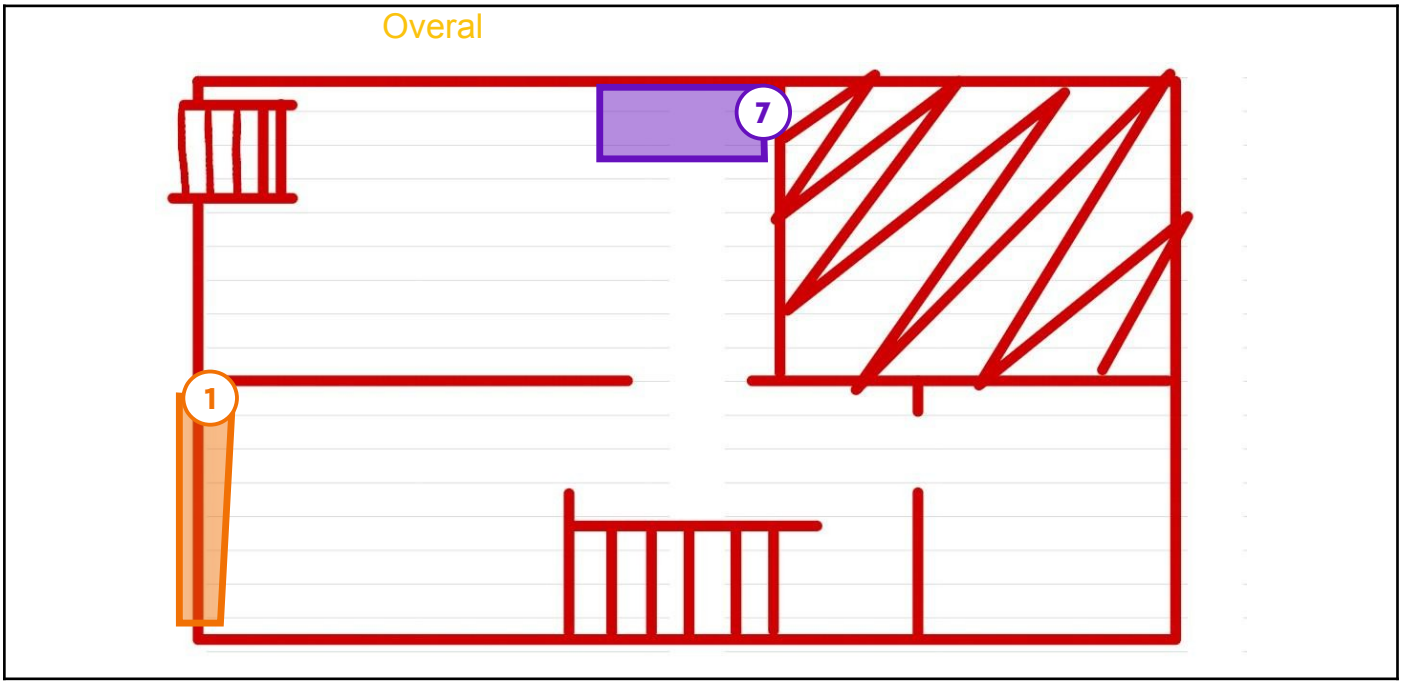
Plan 1.1: Kelder

Beschrijving	Type	Actie
1. Verluchtingsbuis in cement	Asbestmateriaal	Verwijderen
3. Bakeliet electra	Asbestmateriaal	Zorgvuldig beheren
7. Materialen aan de stookketel (dichtingen, isolerend materiaal,)	Overige ruimte of materiaal	-

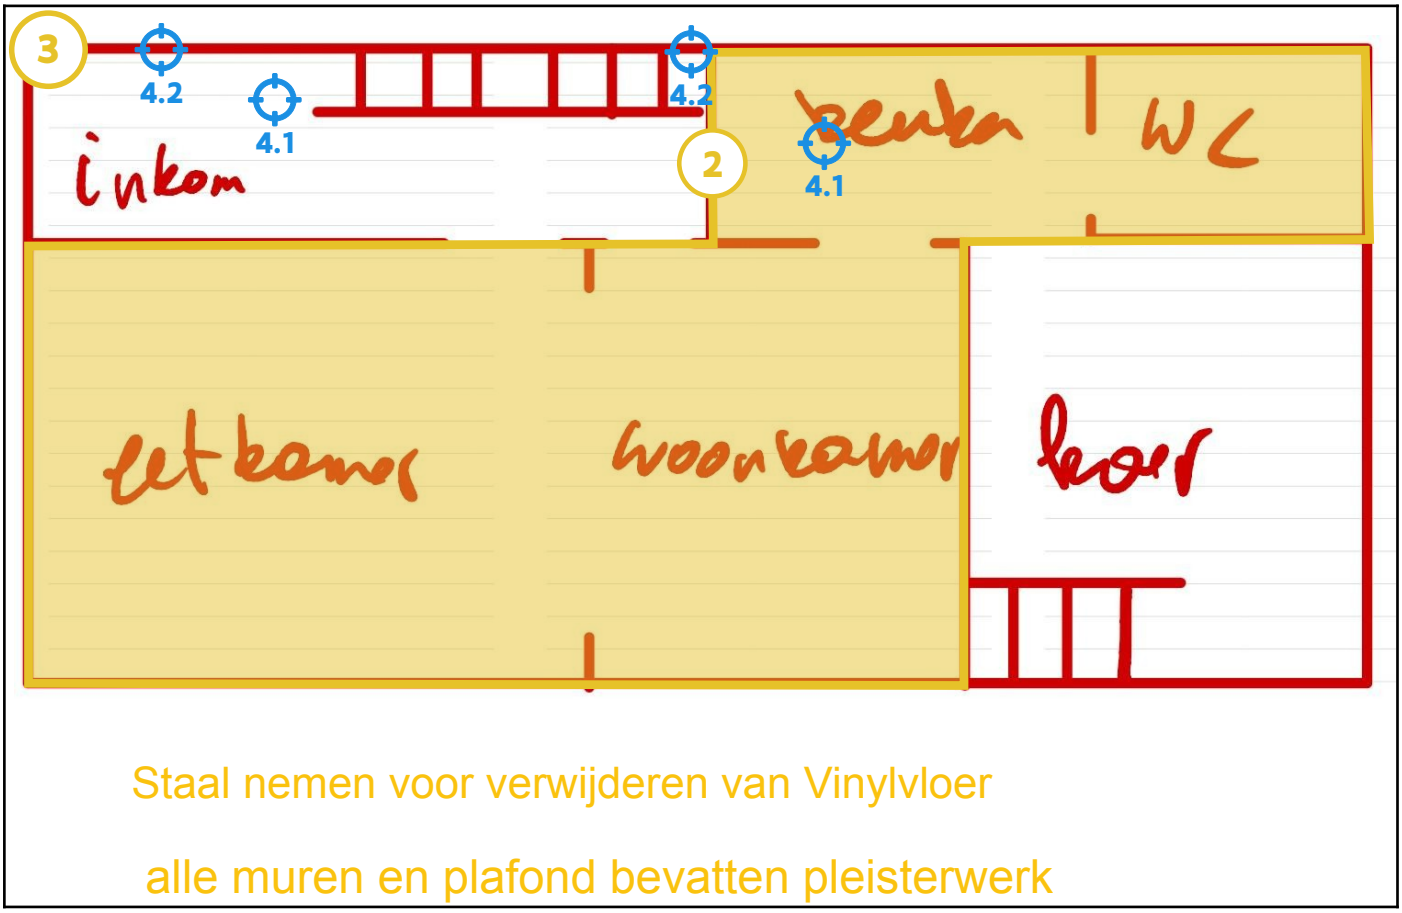
Plan 1.2: GV

Beschrijving	Type	Actie
2. Vinylvloer	Asbestmateriaal	Zorgvuldig beheren
3. Bakeliet electra	Asbestmateriaal	Zorgvuldig beheren
4. Pleisterwerk - muur en plafond	Geen asbest	-
4.1 Code: MM1: Plafond	Mengmonster	-
4.2 Code: MM2: Muren	Mengmonster	-

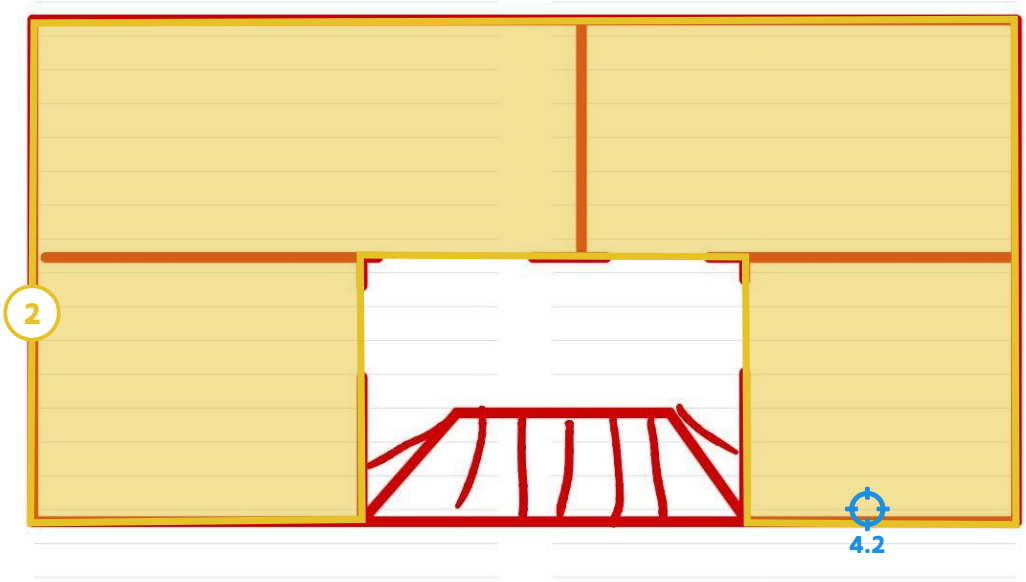
Plan 1.3: 1ste verdiep

Alle muren en plafonds bevatten pleisterwerk

Beschrijving	Type	Actie
2. Vinylvloer	Asbestmateriaal	Zorgvuldig beheren
4. Pleisterwerk - muur en plafond	Geen asbest	-
4.2 Code: MM2: Muren	Mengmonster	-

Voor verwijdern van vloerzijl eerst een staalnemen

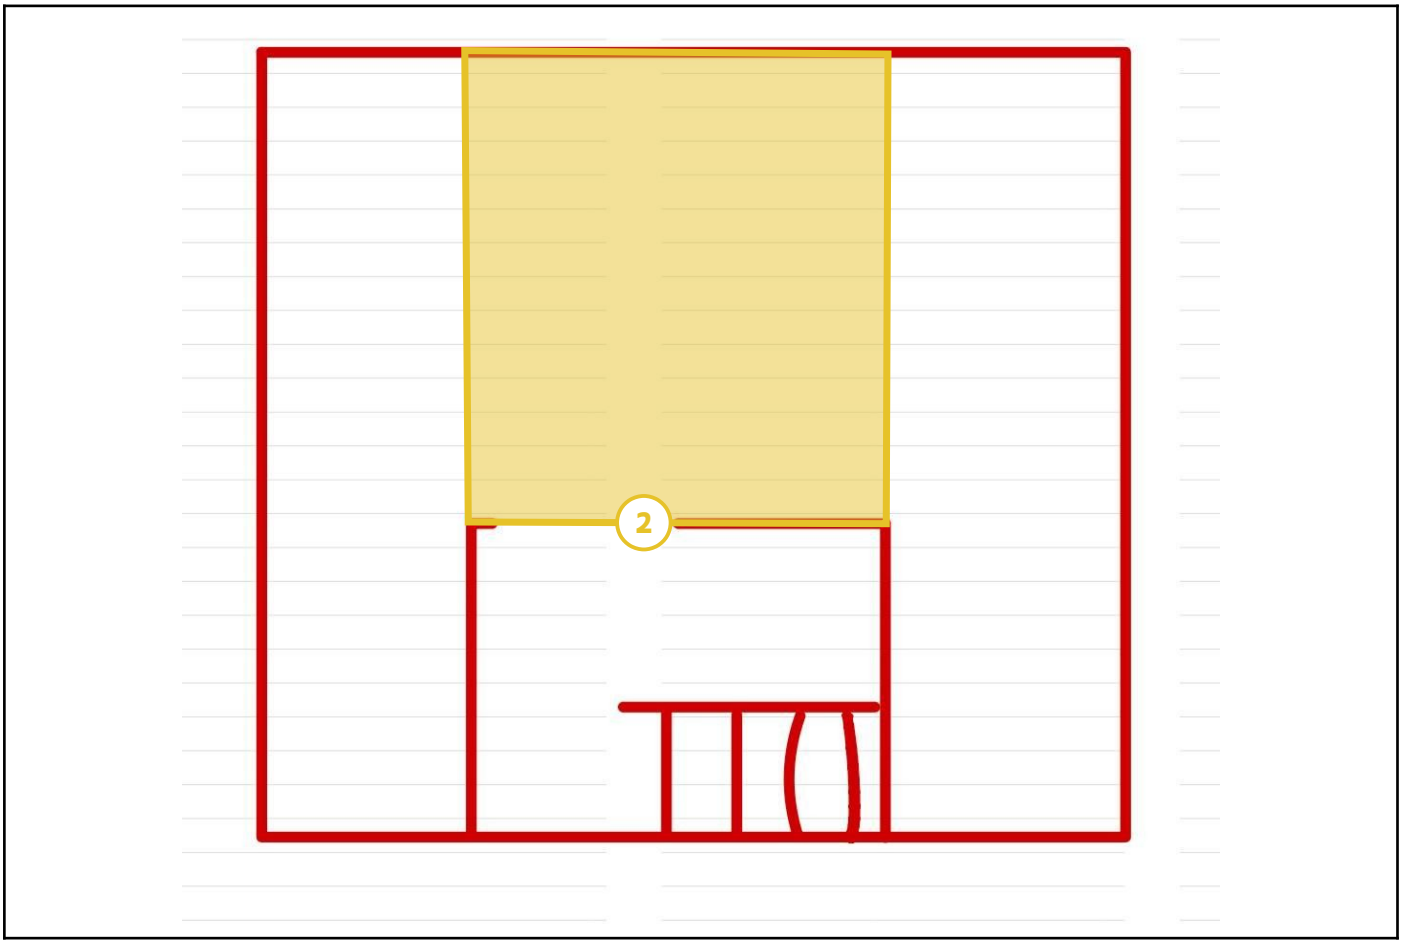
Plan 1.4: Zolder

Beschrijving	Type	Actie
2. Vinylvloer	Asbestmateriaal	Zorgvuldig beheren

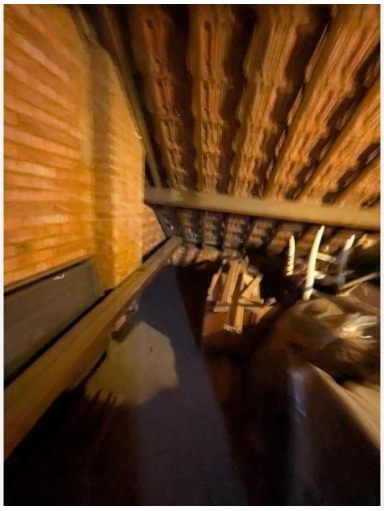
Beschrijving	Notitie	Terug te vinden op plannen
Fiche 5: Dakbedekking in dakpannen (niet verdacht)	De dakbedekking is niet-asbestverdacht.	-
Fiche 6: Mastiek	-	-
Fiche 7: Materialen aan de stookketel (dichtingen, isolerend materiaal,)	-	Plan 1.1: Kelder
