Asbestinventarisattest

Oosteinde 15, 9080 Lochristi

Attestnummer : **20260724-000147.000**
Uitgegeven op : **24.07.2026**
Geldig tot : **24.07.2036**

Asbestveilig (maar niet asbestvrij)

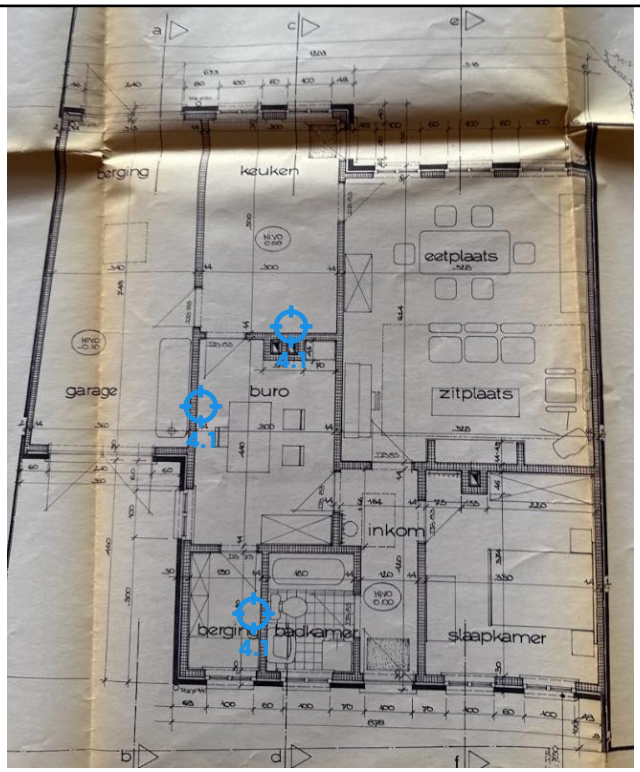
Plan 1.1: Gelijklvoers

Alle binnenwanden afgewerkt met pleisterwerk
met uitzondering van de badkamer
Alle plafonds zijn afgewerkt met hout of gipskarton

Beschrijving	Type	Actie
3. Plafonds afgewerkt met gipskarton, hout of kunststof	Advies	-
4. Pleisterwerk binnenwanden	Geen asbest	-
4.1 Code: 1	Mengmonster	-

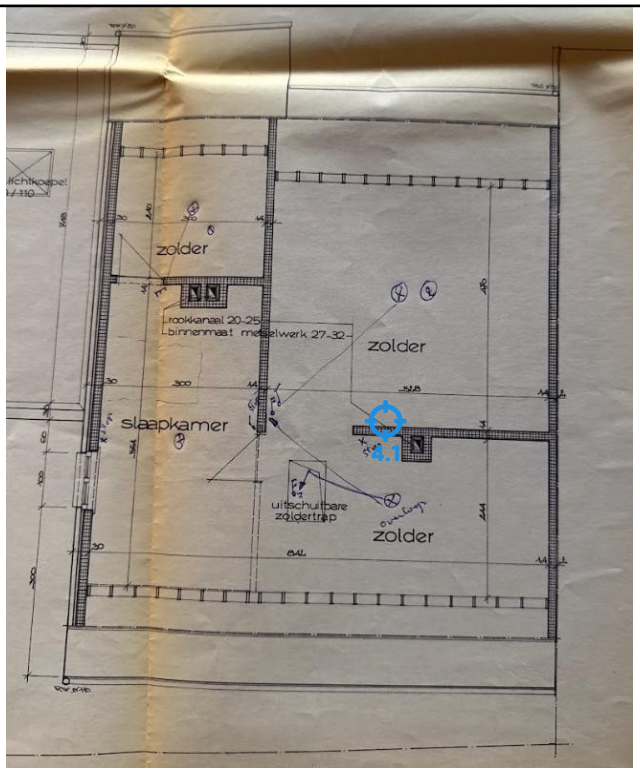
Plan 1.2: Eerste verdieping

Geen verdachte afvoer of doorvoerbuizen waarenomen
Alle binnenwanden afgewerkt met pleisterwerk

Beschrijving	Type	Actie
2. Geen verdachte afvoer- of doorvoerbuizen waargenomen	Advies	-
4. Pleisterwerk binnenwanden	Geen asbest	-
4.1 Code: 1	Mengmonster	-

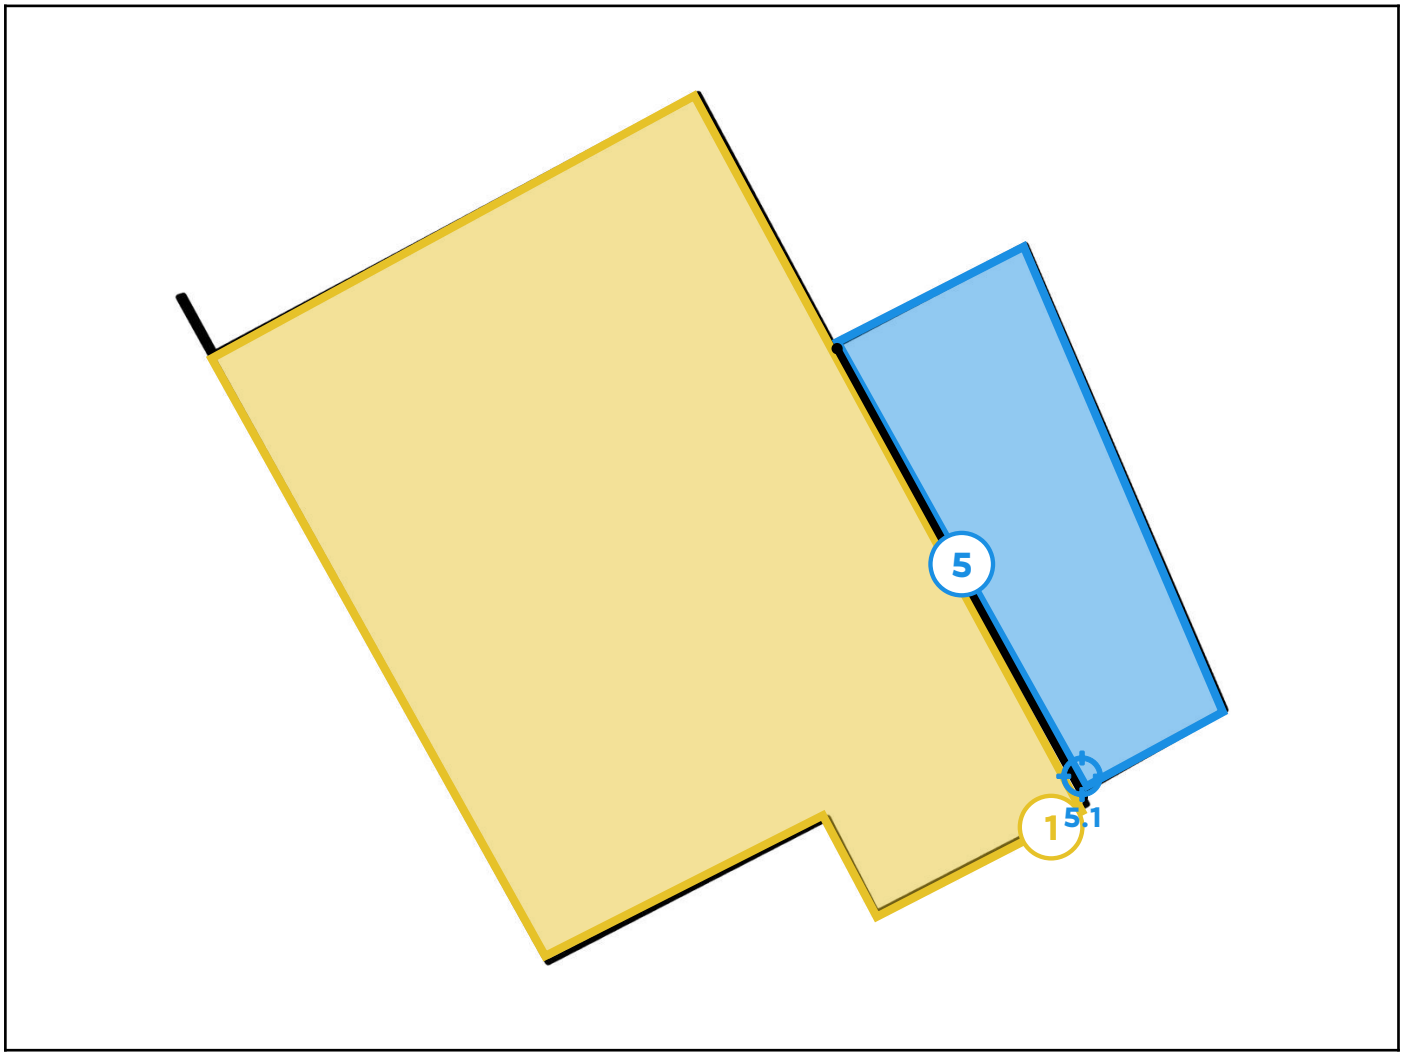
Plan 1.3: Dakenplan

Beschrijving	Type	Actie
1. Onderdakplaten uit asbestcement ter hoogte van schuine dak	Asbestmateriaal	Zorgvuldig beheren
5. Dakbedekking met roofing	Geen asbest	-
5.1 Code: 2	Puntmonster	-

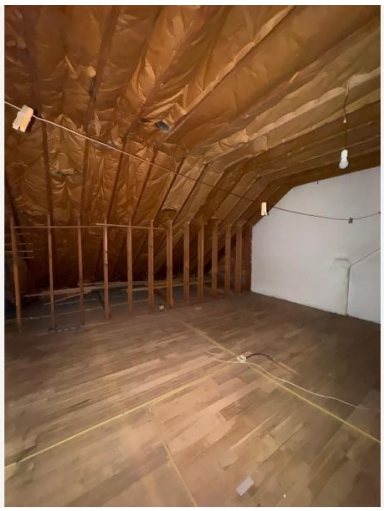
Fiche 1: Onderdakplaten uit asbestcement ter hoogte van schuine dak

Het asbestmateriaal valt onder de mijlpaal van 2040.

Eindbeoordeling materiaalrisico	Laag materiaalrisico en/of verlaagde kans op vezelvrijgave

Gebondenheid	Categorie 1: hechtgebonden in oorsprong
Asbestsoort (vezeltype)	Crocidoliet aanwezig
Asbestconcentratie	Laag (< 50%)
Afschermingsgraad van het gehele materiaal	Niet-stootvaste afscherming
Toestand van het materiaal	Licht beschadigd, licht verweerd. Intacte calciumsilicaatplaat of materiaal met categorie 3-gebondenheid

Beschrijving	Onderdakplaten uit asbestcement ter hoogte van schuine dak
Omgeving	Grenst aan binnen- en buitenlucht
Primaire drager	Schuin dak
Asbestmateriaal	Plaat, paneel, tablet - Type Menuiserite
Bindmiddel van asbestmateriaal	Cement
Gebondenheid op basis van bindmiddel	Hecht
Hoeveelheid (oppervlakte - dikte - aantal)	• 160,00 m^2 - 1,00 cm - 1 stuk
Totaal volume	1,60 m^3
Eenvoudig bereikbaar	Nee • Het asbestmateriaal is bedekt (uitgezonderd laag verf, coating, behang, kunststof, textiel) en het wegnemen van het bedekkende materiaal kan niet zonder het bedekkende materiaal te beschadigen.
Bevestigingswijze	• Genageld, geniet
Identificatiemethode	De asbestdeskundige beoordeelt het materiaal als asbesthoudend, en dit zonder monstername.
Destructieve handeling voor identificatie	Nee

- Zorg voor een veilig beheer. Vermijd het beschadigen van het asbestmateriaal. Controleer de toestand jaarlijks op wijzigingen.
- Voer bijkomende staalname(s) uit.

- Eenvoudige handelingen: mag via doe-het-zelf of door werknemer(s) met opleidingsattest eenvoudige handelingen
  De onderdakplaten uit asbescement kunnen in één geheel verwijderd, ingepakt en afgevoerd worden zonder het materiaal te beschadigen, door de platen voorzichtig één voor één los te wrikken. Voor deze toepassing is doe-het-zelf-verwijdering wettelijk toegelaten, zoals bepaald in het wettelijk kader van de codex Welzijn op het werk boek VI titel 3. Meer informatie over deze regelgeving vindt u op www.asbestinfo.be.
