Asbestinventarisattest

Twaalfapostelenstraat 2, 9051 Gent

Attestnummer : **20230424-000311.000**
Uitgegeven op : **24.04.2023**
Geldig tot : **24.04.2033**

Niet-asbestveilig

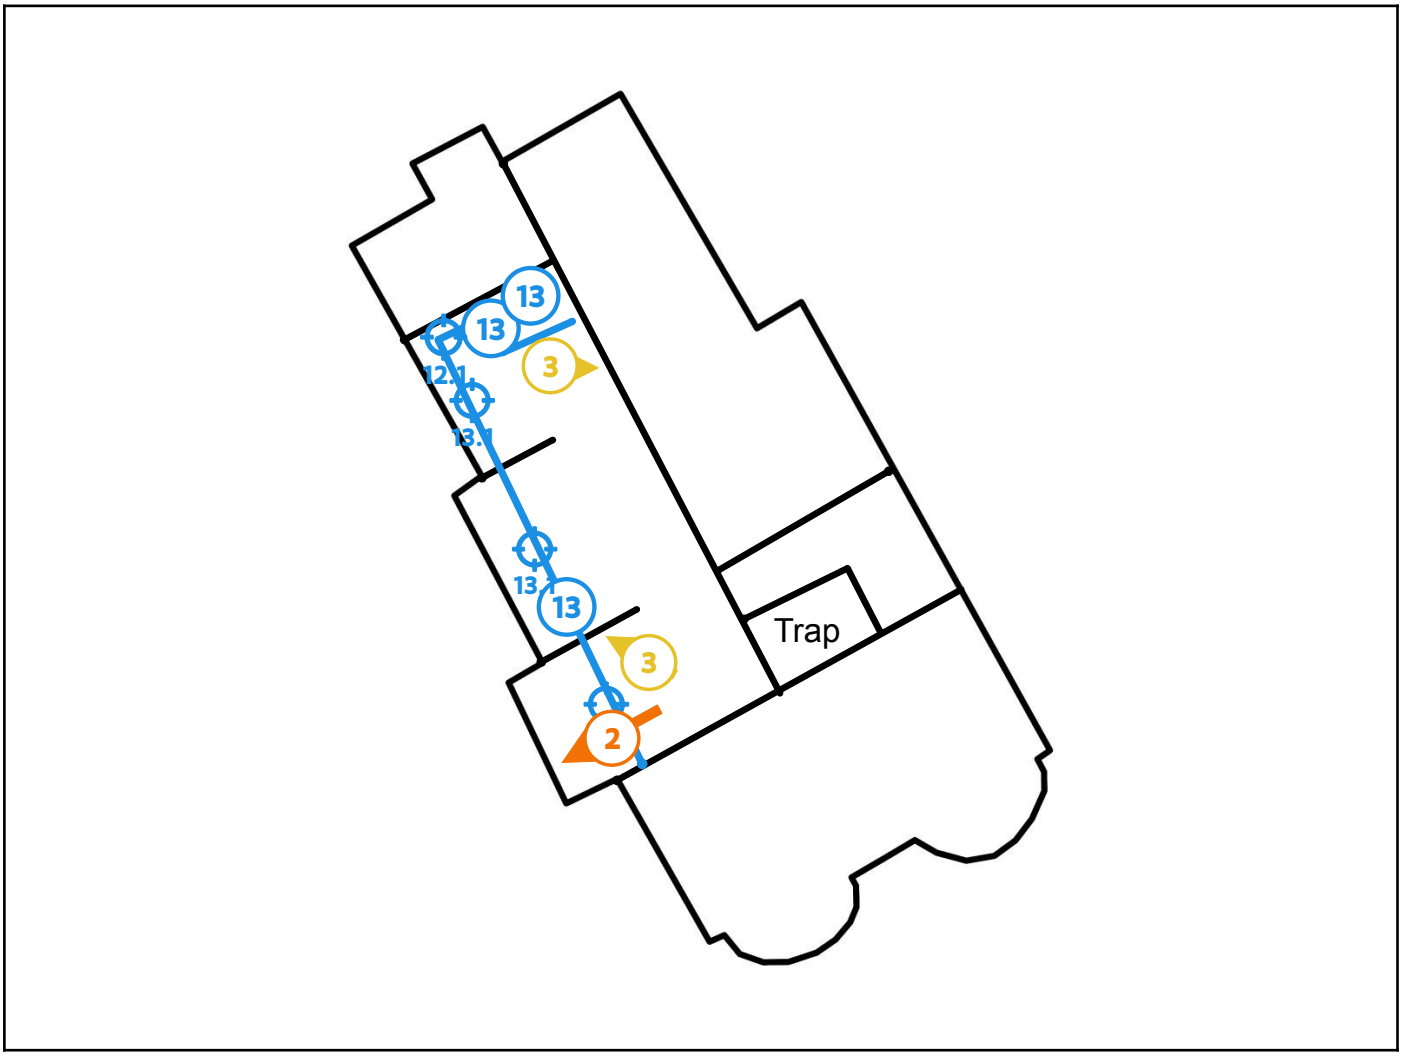
Plan 1.1: Kelder

Beschrijving	Type	Actie
2. Buis binnen	Asbestmateriaal	Verwijderen
3. Bakelieten elektriciteitskasten	Asbestmateriaal	Zorgvuldig beheren
12. Leidingisolatie bocht	Geen asbest	-
12.1 Code: ID8	Puntmonster	-
13. Leidingisolatie rechte stukken	Geen asbest	-
13.1 Code: ID7	Mengmonster	-

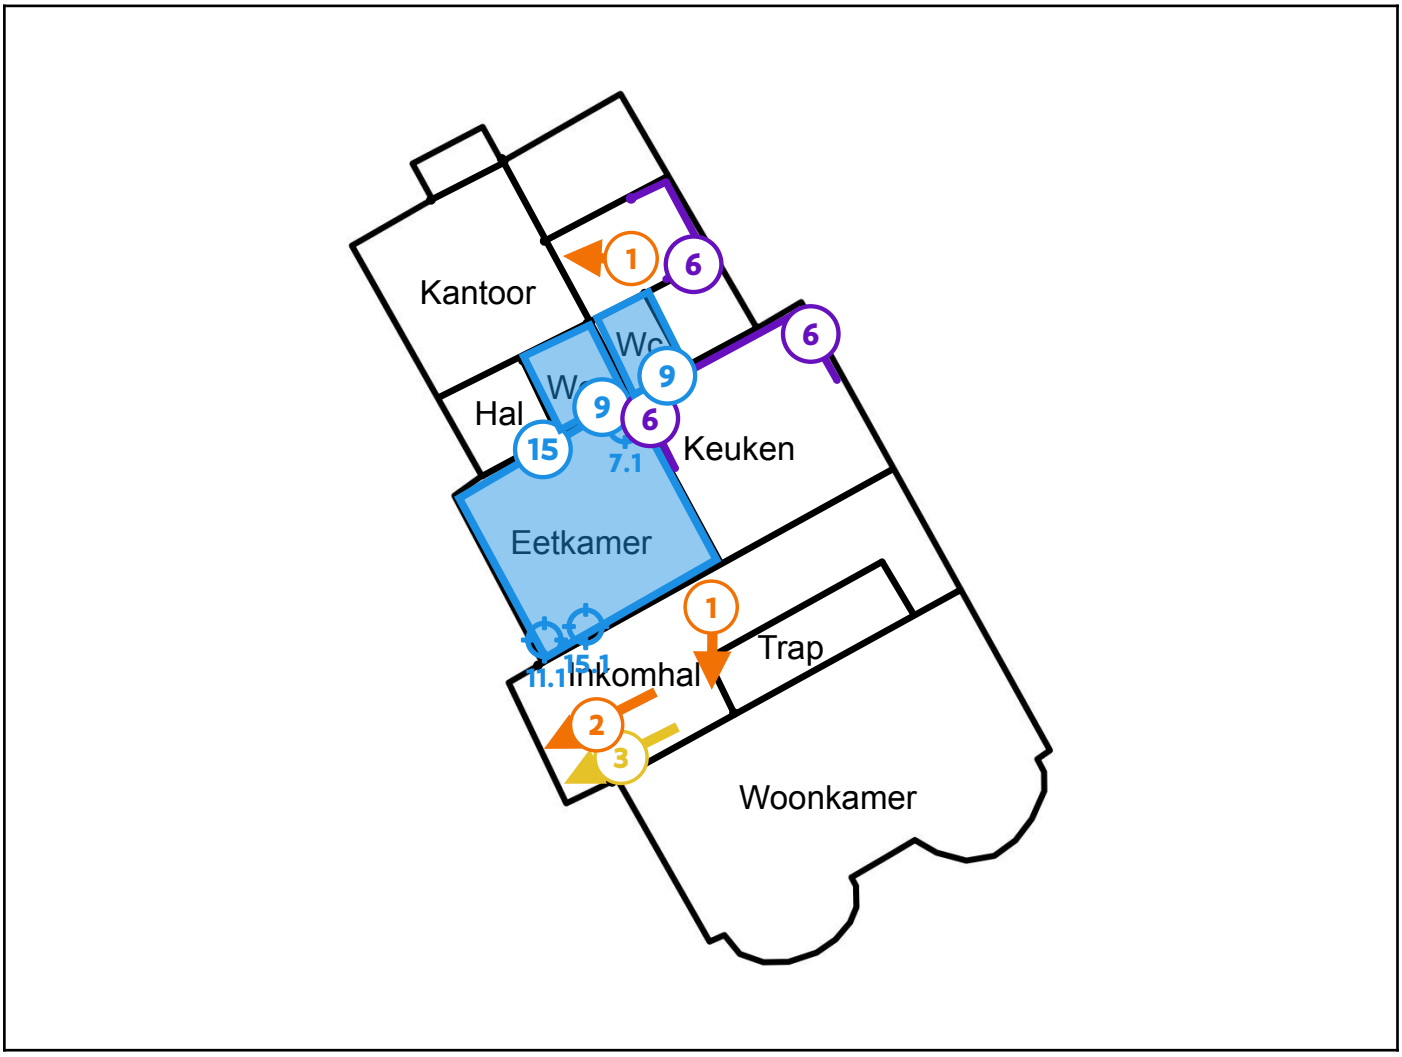
Plan 1.2: Gelijkvloers

Beschrijving	Type	Actie
1. Gietijzeren radiatoren	Asbestmateriaal	Verwijderen
2. Buis binnen	Asbestmateriaal	Verwijderen
3. Bakelieten elektriciteitskasten	Asbestmateriaal	Zorgvuldig beheren
6. Tegellijm	Advies	-
7. Pleisterwerk plafond	Geen asbest	-
7.1 Code: ID6	Mengmonster	-
9. Vloerzeil eerste verdieping + wc's gelijkvloers	Geen asbest	-

11. Pleisterwerk muur	Geen asbest	-
11.1 Code: ID5	Mengmonster	-
15. Vloerzeil gelijkvloers	Geen asbest	-
15.1 Code: ID4	Puntmonster	-

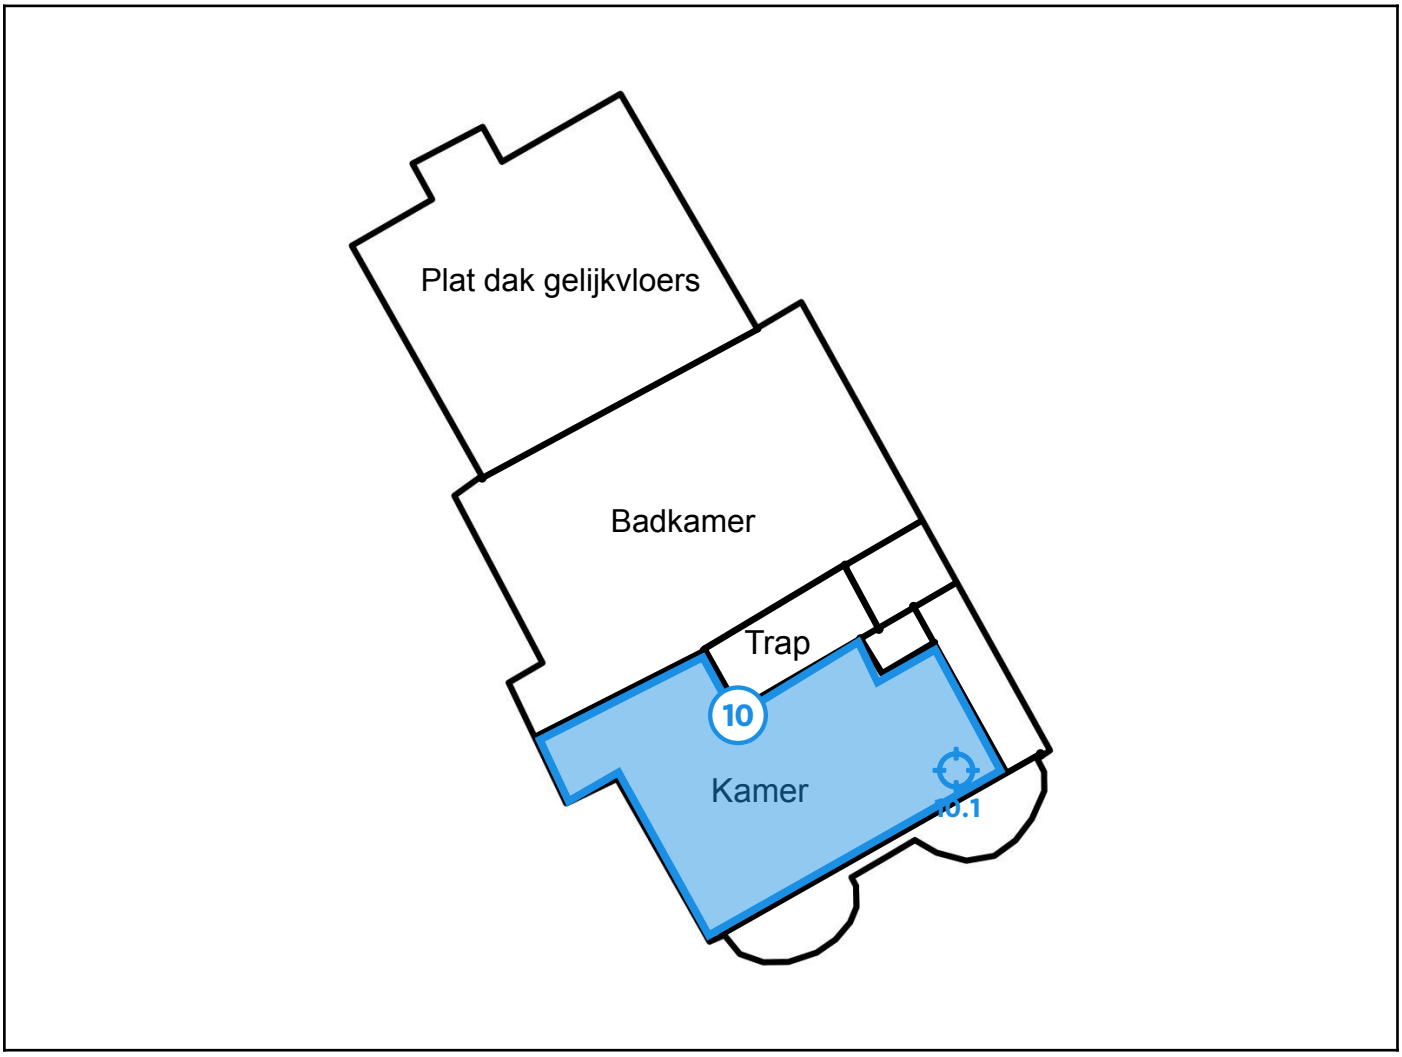
Plan 1.4: Tweede verdieping

Beschrijving	Type	Actie
10. Vloerzeil tweede verdieping	Geen asbest	-
10.1 Code: ID3	Puntmonster	-

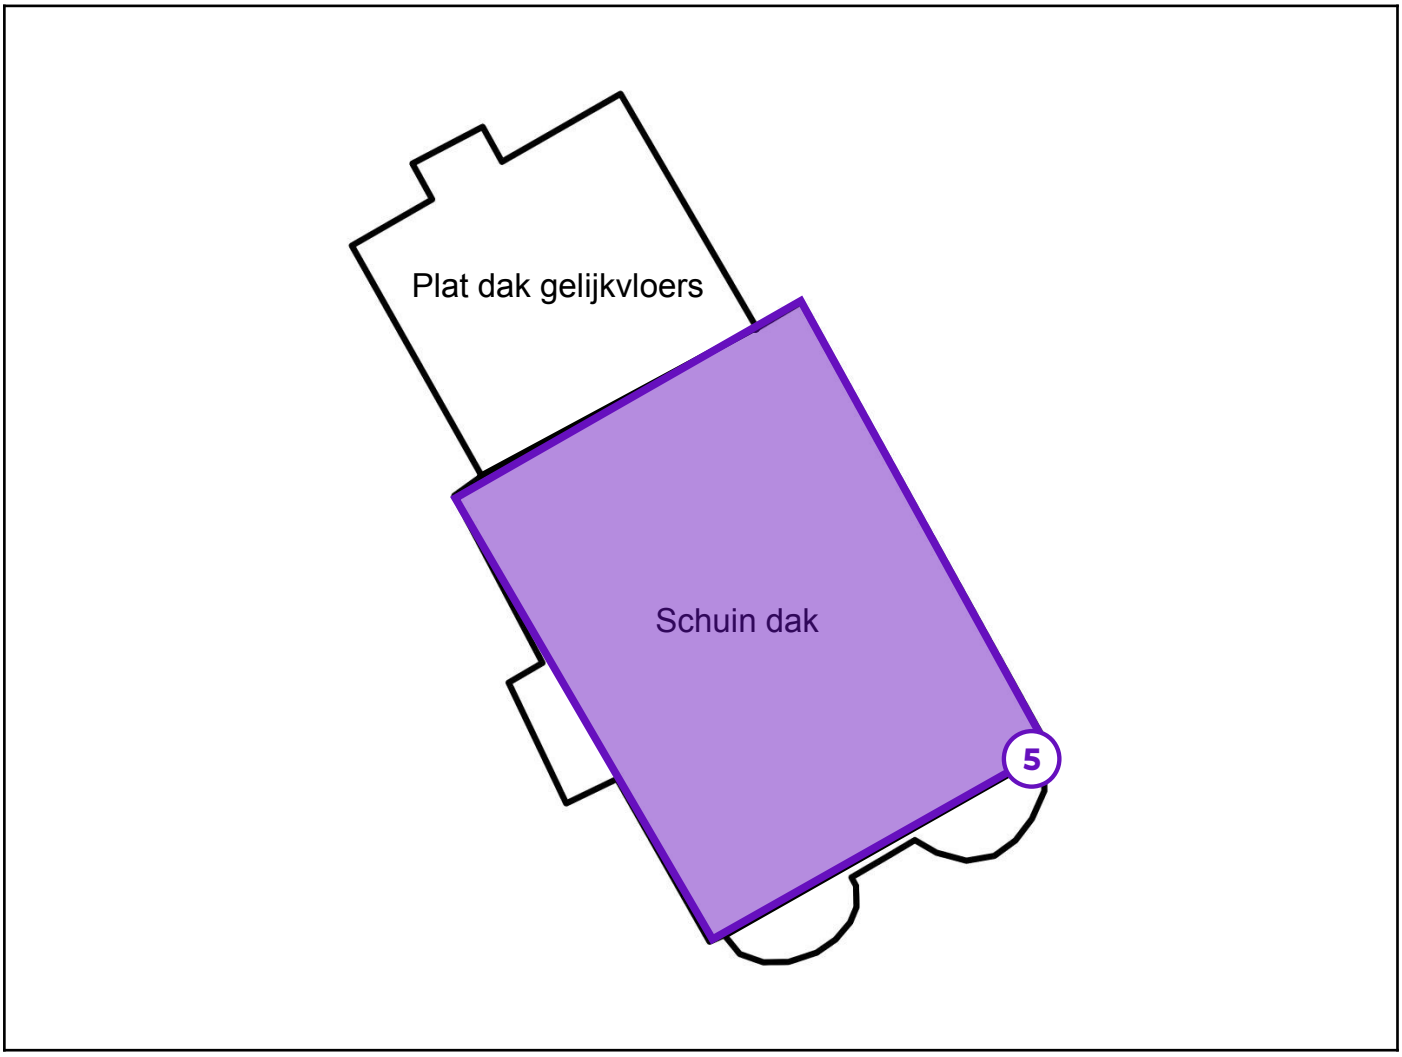
Plan 1.5: Dak

Beschrijving	Type	Actie
5. Geen onderdak	Advies	-

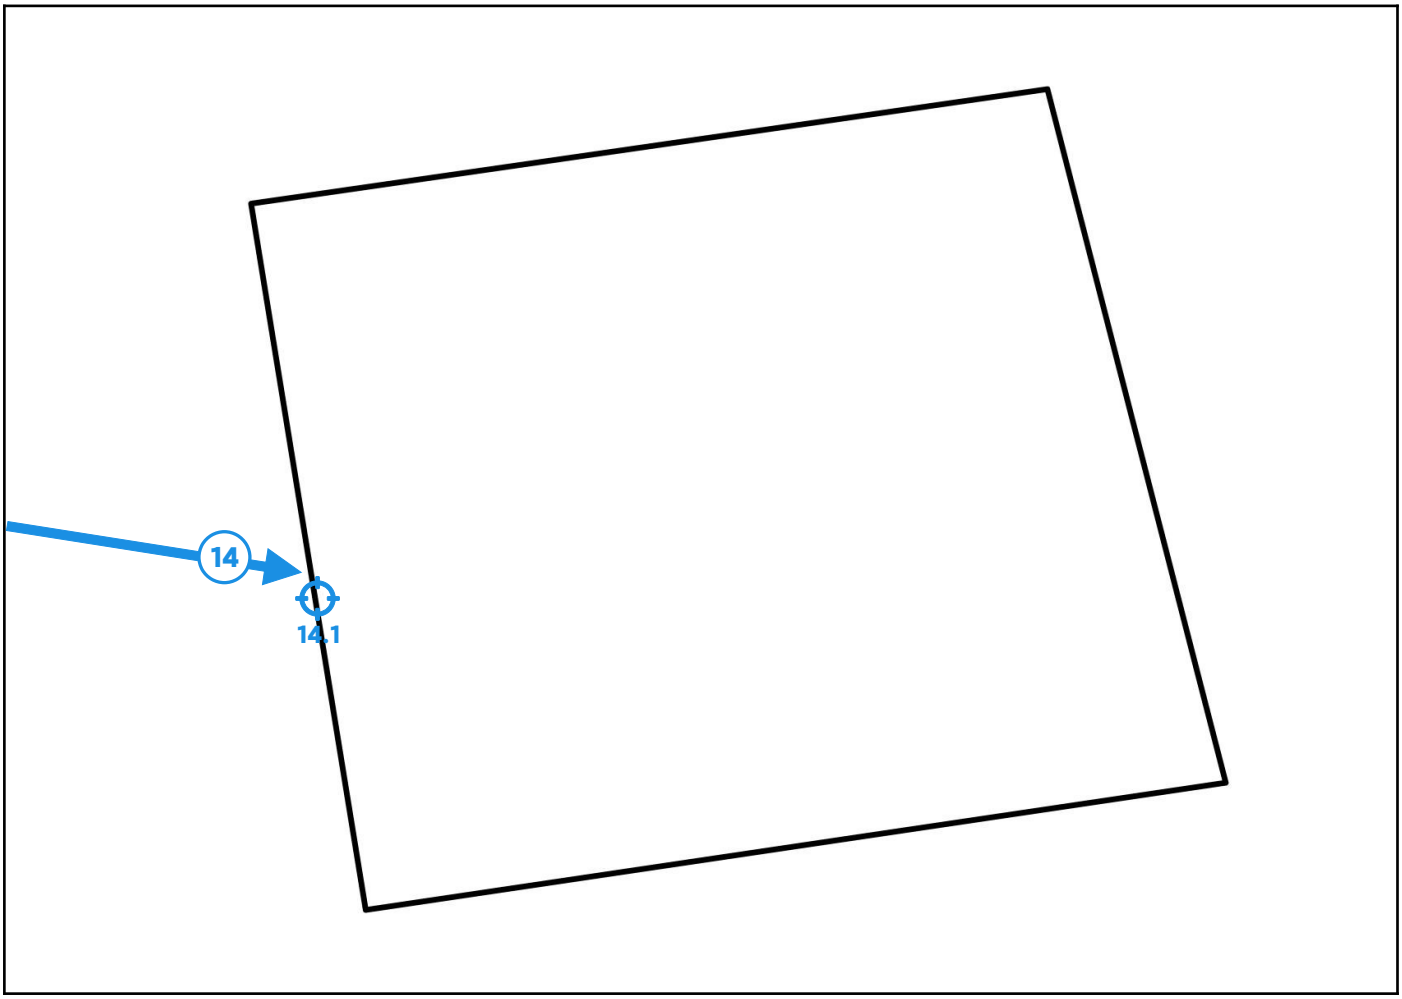
Plan 2.1: Tuinhuis

Beschrijving	Type	Actie
14. Mastiek houten raam (glas/kader)	Geen asbest	-
14.1 Code: ID9	Puntmonster	-

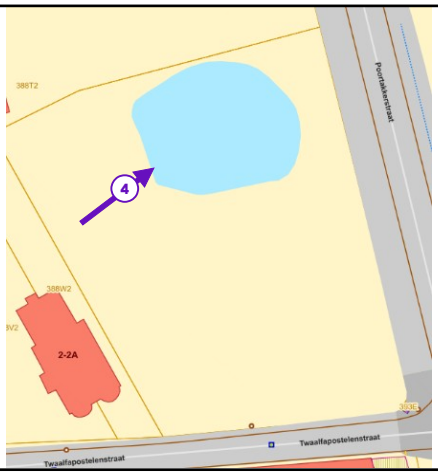
Plan 3.1: Vaststellingen buiten de constructies

Beschrijving	Type	Actie
4. Buis buiten	Roerend goed	-

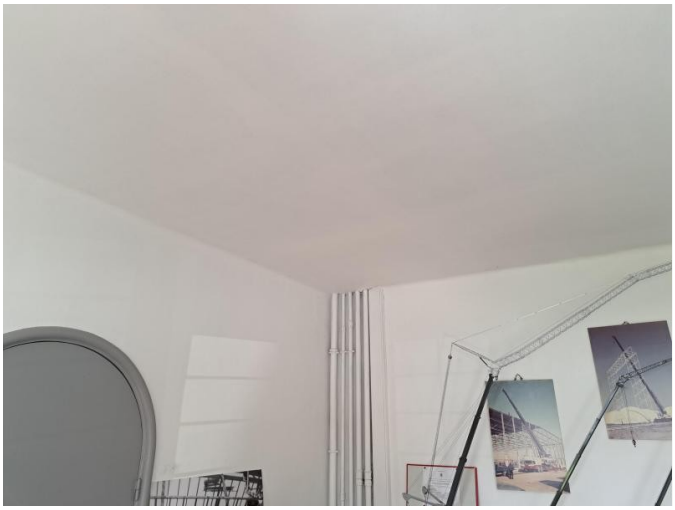
Fiche 7: Pleisterwerk plafond

Geen asbest

#	Type	Referentie	Resultaat
7.1	Mengmonster	ID6	Geen asbest

Beschrijving	Pleisterwerk plafond
Omgeving	Binnen
Primaire drager	Plafond

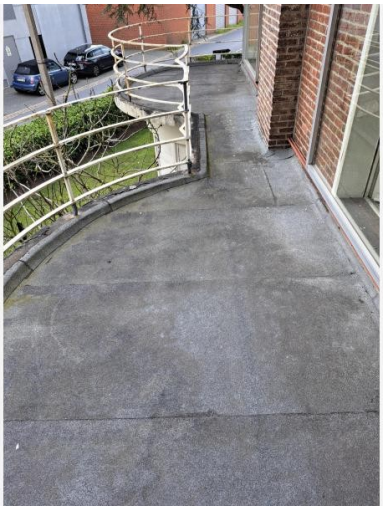
Fiche 8: Roofing

Geen asbest

#	Type	Referentie	Resultaat
8.1	Puntmonster	ID1	Geen asbest

Beschrijving	Roofing
Omgeving	Buiten
Primaire drager	Plat dak
Bindmiddel van materiaal	Bitumen (roofing, teer, asfalt)

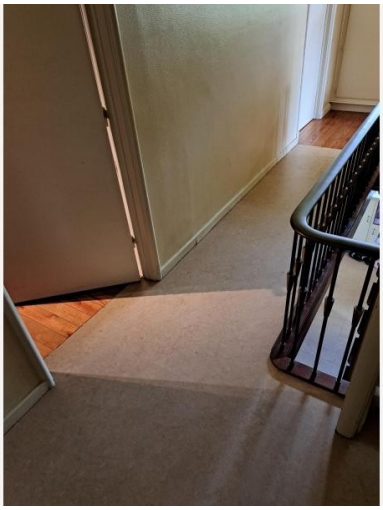
Fiche 9: Vloerzeil eerste verdieping + wc's gelijkvloers

Geen asbest

#	Type	Referentie	Resultaat
9.1	Puntmonster	ID2	Geen asbest

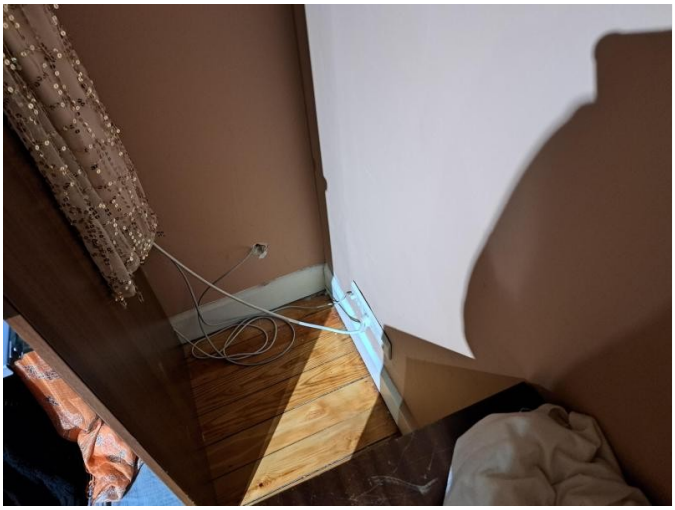
Fiche 11: Pleisterwerk muur

Geen asbest

#	Type	Referentie	Resultaat
11.1	Mengmonster	ID5	Geen asbest

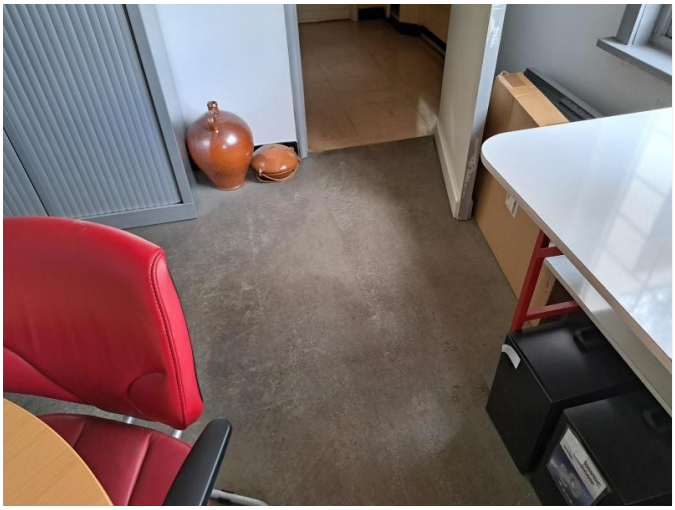
Fiche 15: Vloerzeil gelijkvloers

Geen asbest

#	Type	Referentie	Resultaat
15.1	Puntmonster	ID4	Geen asbest
