Asbestinventarisattest

Scherpenbos 9, 2500 Lier

Attestnummer : **20251218-000430.000**
Uitgegeven op : **18.12.2025**
Geldig tot : **Onbeperkt** (tenzij de toestand wijzigt)

Asbestveilig (maar mogelijk niet asbestvrij)

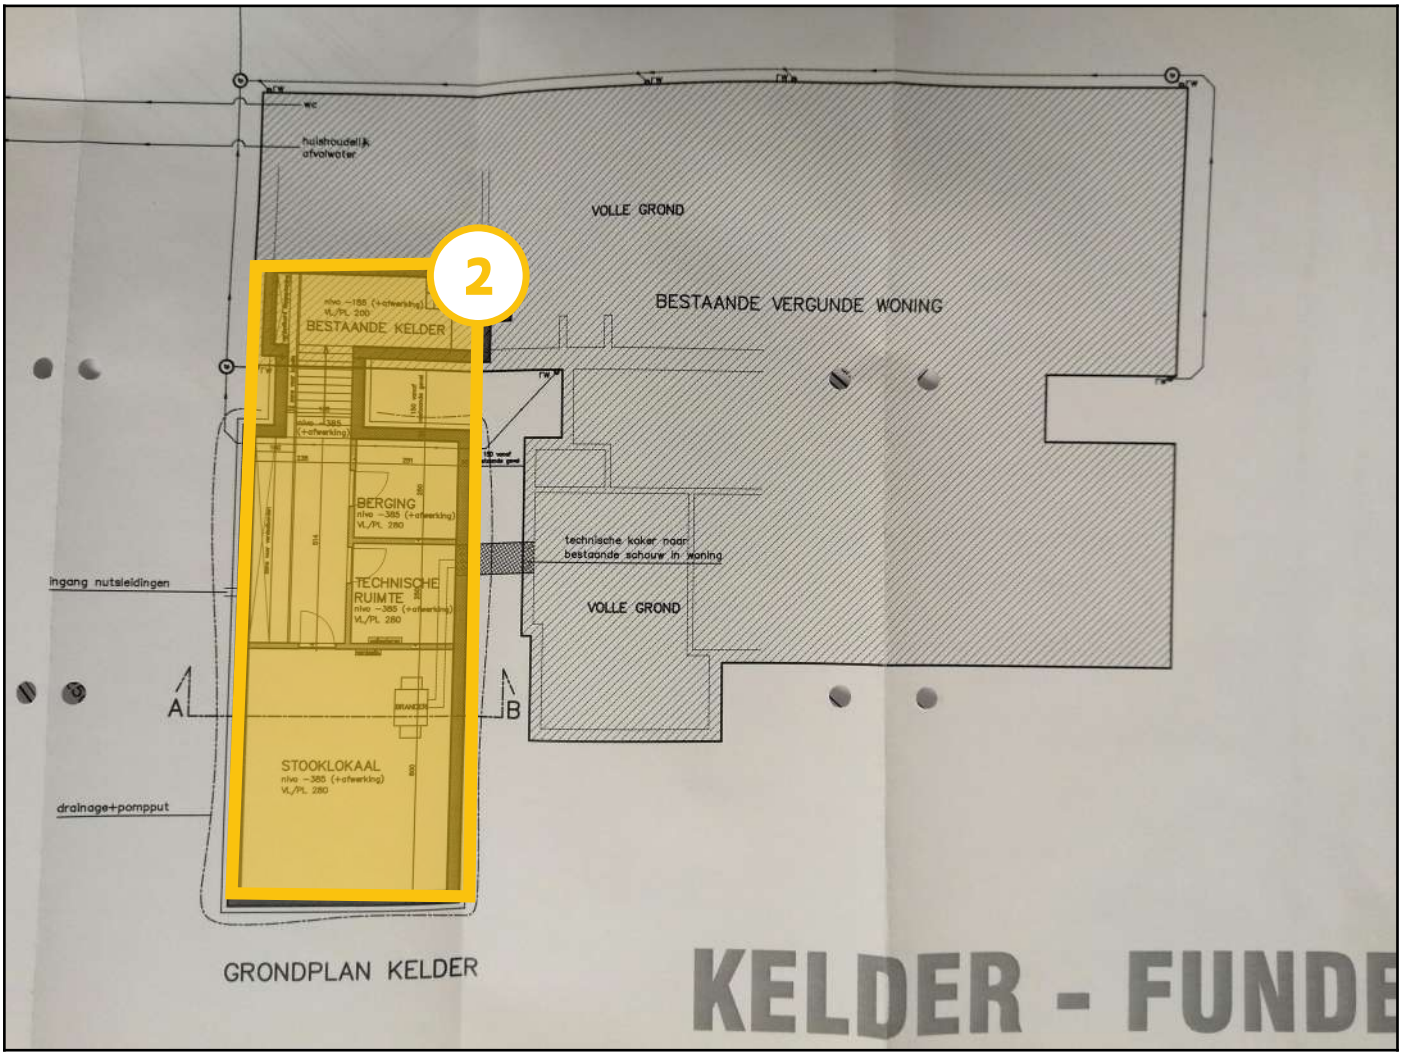
Plan 1.1: grondplan technische kelder (5)

Beschrijving	Type	Actie
2. technische kelder	Uitsluiting	-

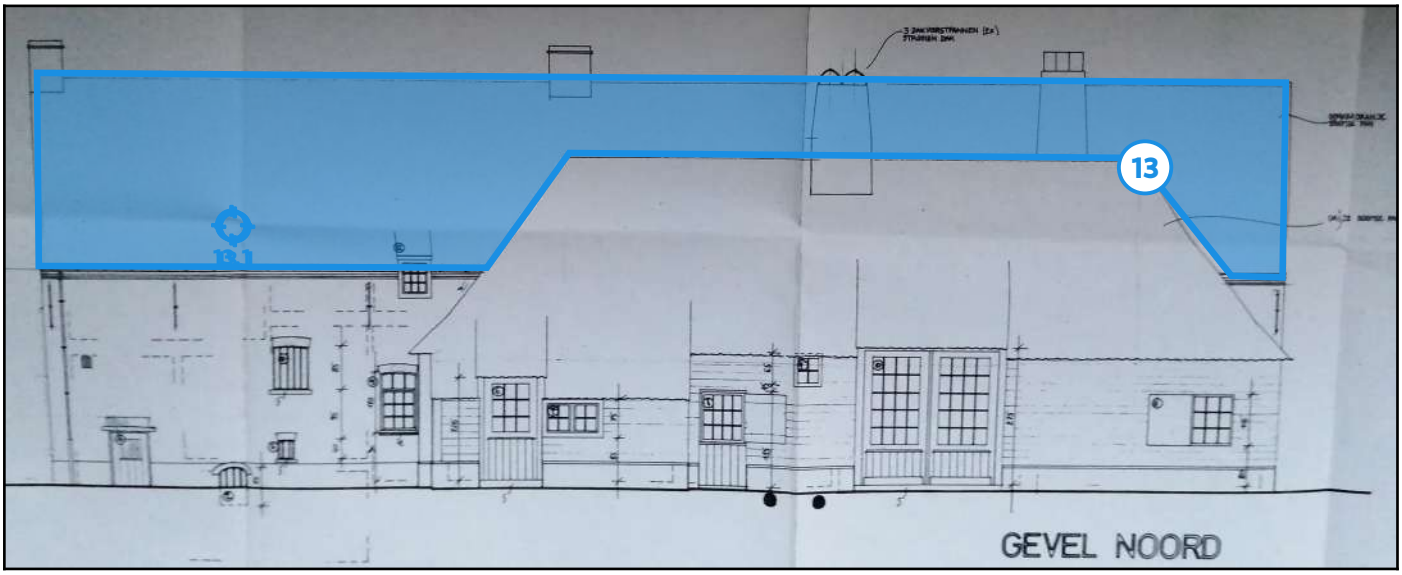
Plan 1.2: gevel noord

Beschrijving	Type	Actie
13. onderdak woning	Geen asbest	-
13.1 Code: 6020354082 Onderdak	Mengmonster	-

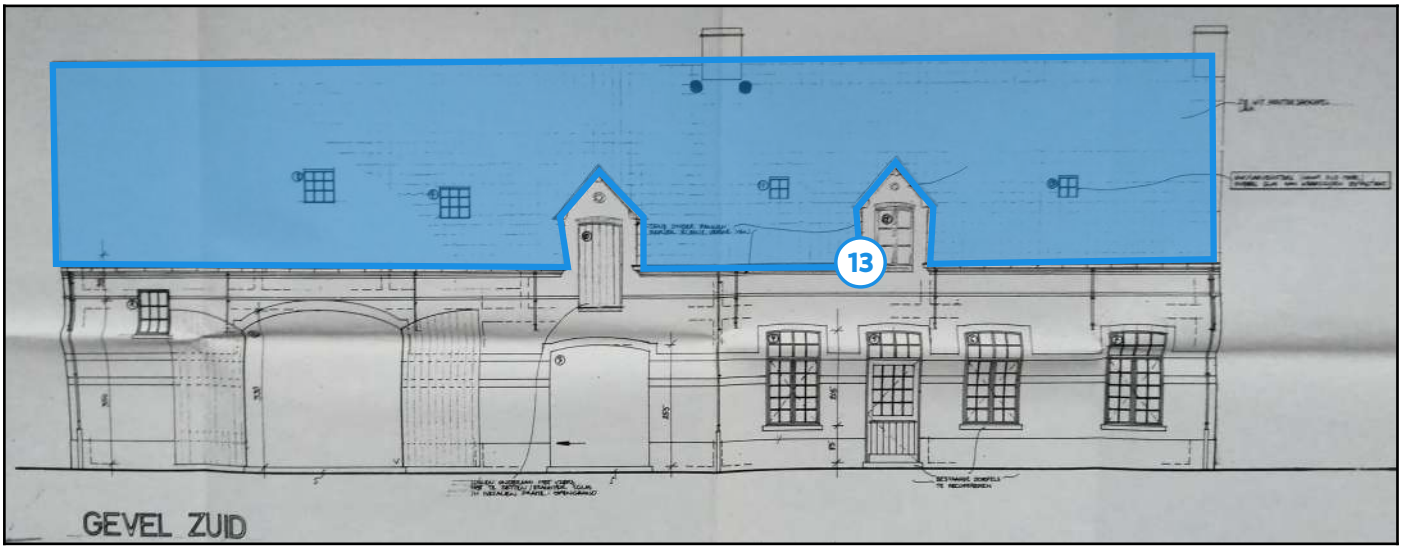
Plan 1.3: gevel zuid

Beschrijving	Type	Actie
13. onderdak woning	Geen asbest	-

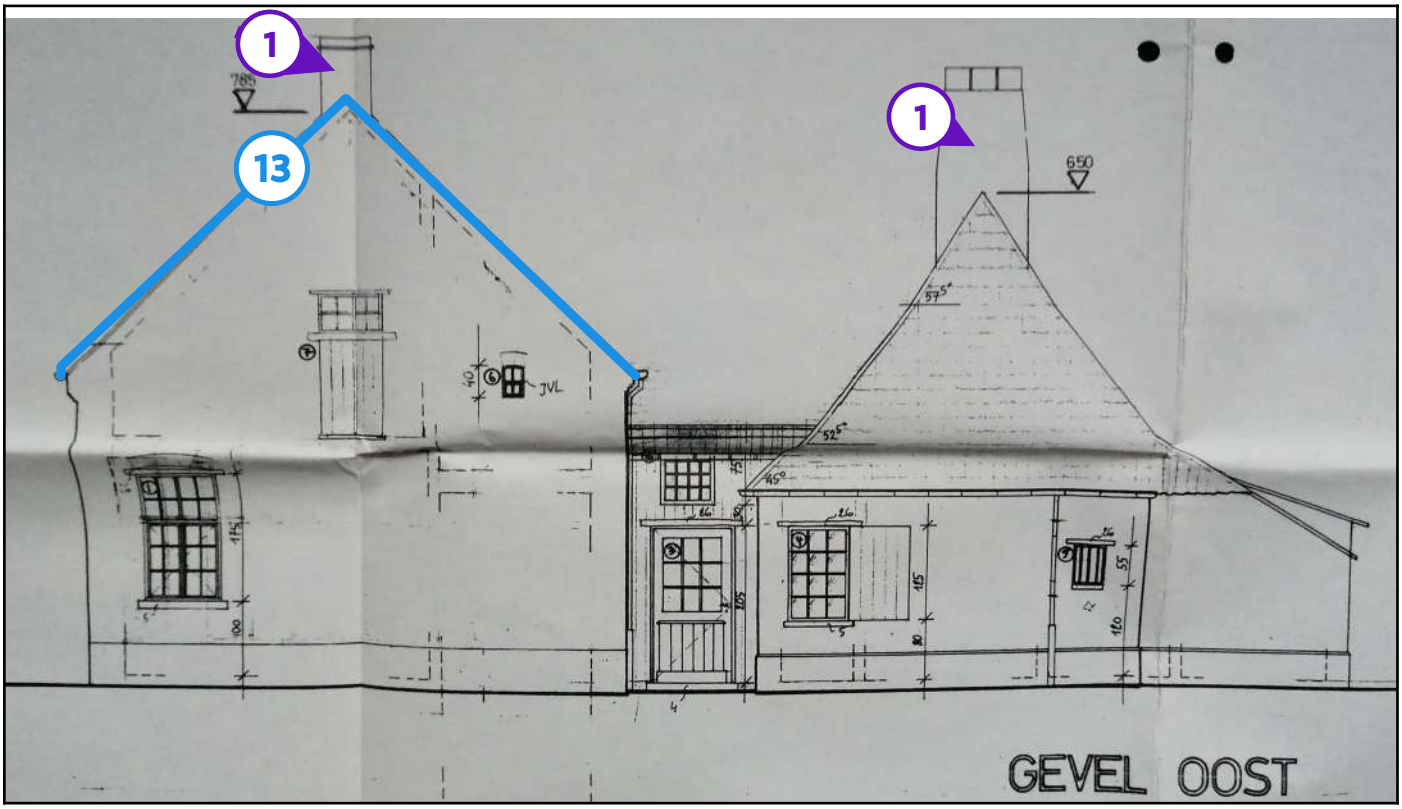
Plan 1.4: gevel oost

Beschrijving	Type	Actie
1. rookgaskanaal	Beperking	-
13. onderdak woning	Geen asbest	-

Reden: Er is geen volledige risicobeoordeling mogelijk

Uitleg van de asbestdeskundige: Deze verplicht te beschrijven ruimte of materiaal is niet waarneembaar waardoor er op dit ogenblik in de databank geen adviesfiche voor kan opgesteld worden

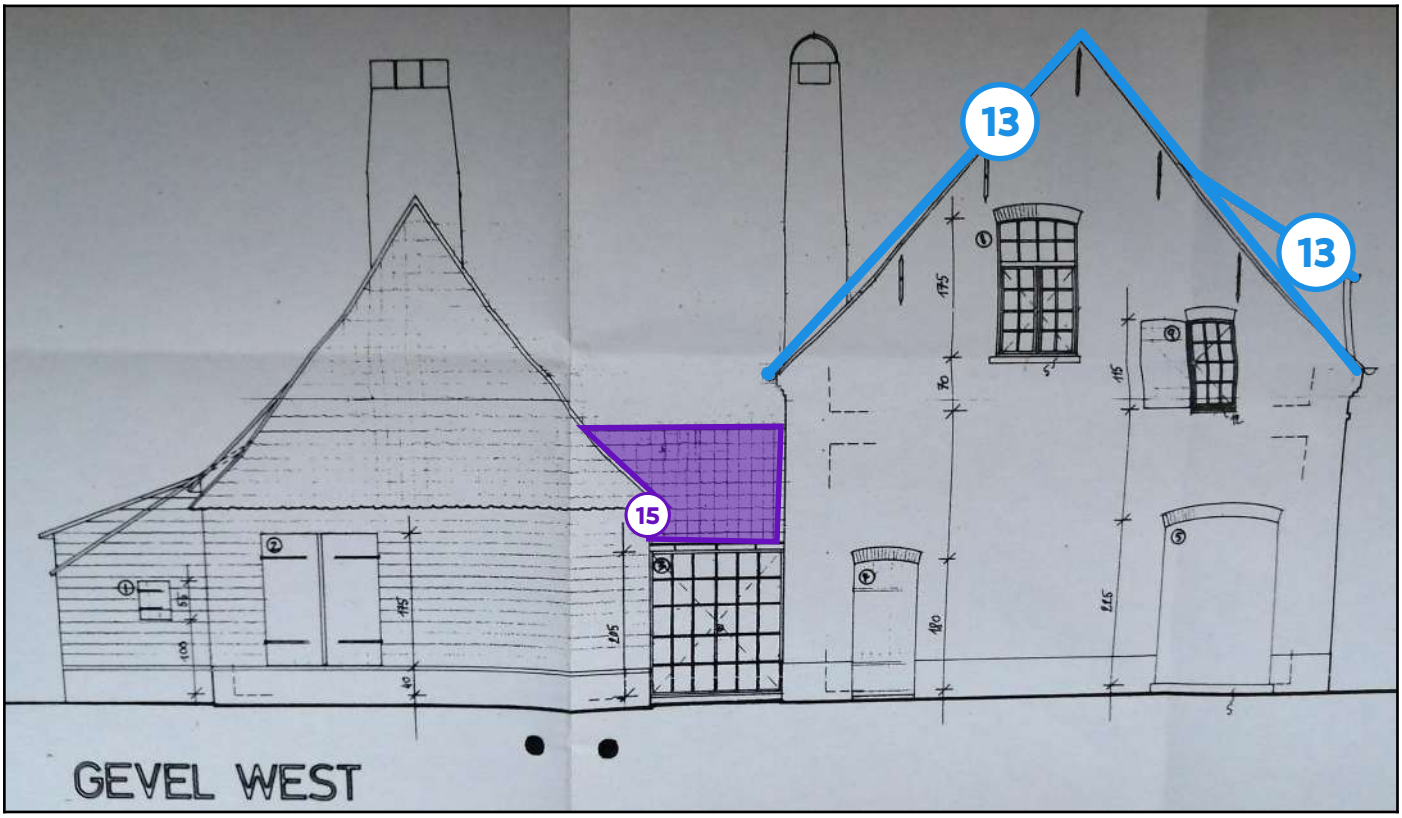
Plan 1.5: gevel west

Beschrijving	Type	Actie
13. onderdak woning	Geen asbest	-
15. leien	Overige ruimte of materiaal	-

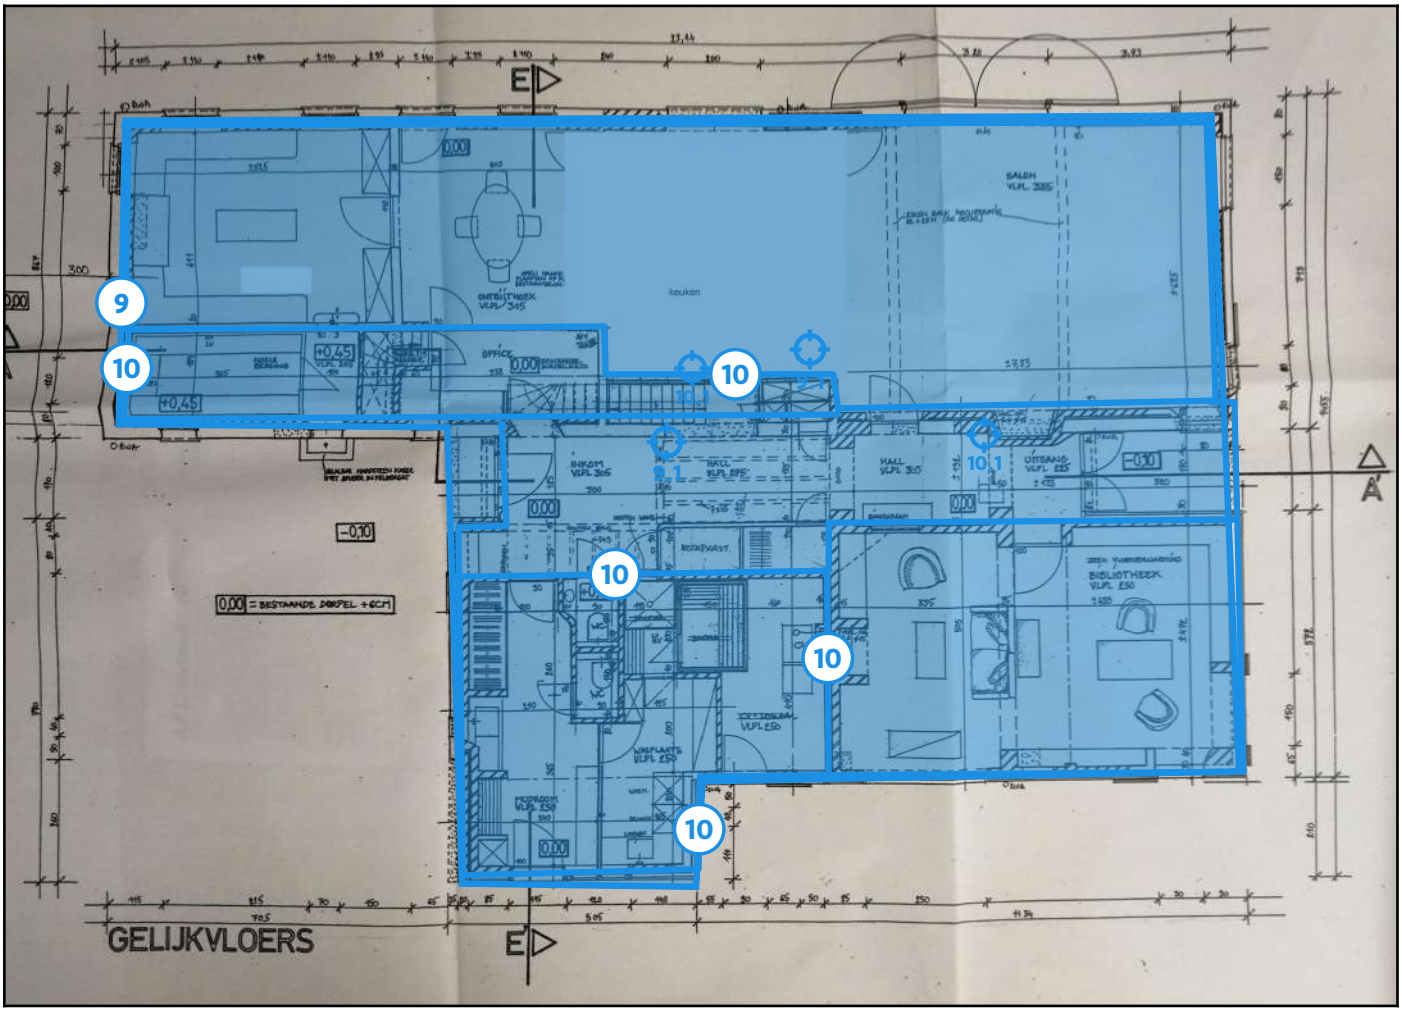
Plan 1.9: gipsplan gelijkvloers NT1

Beschrijving	Type	Actie
9. gips plafonds	Geen asbest	-
9.1 Code: 6020354084 Gips plafond	Mengmonster	-
10. gips wanden	Geen asbest	-
10.1 Code: 6020354083 Gips wanden	Mengmonster	-

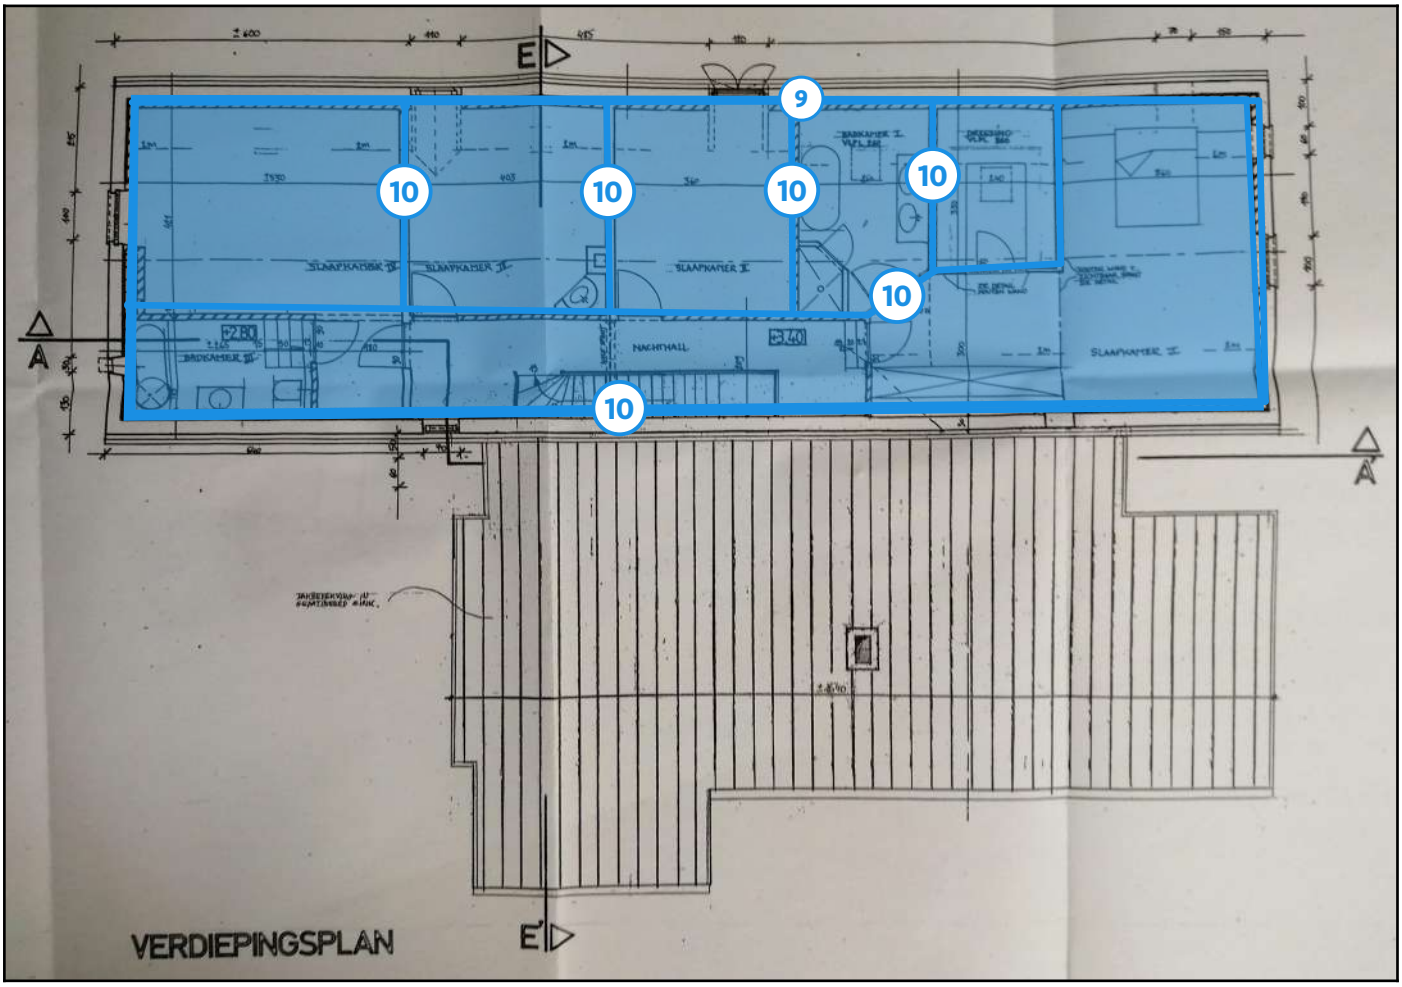
Plan 1.10: gipsplan verdieping NT

Beschrijving	Type	Actie
9. gips plafonds	Geen asbest	-
10. gips wanden	Geen asbest	-

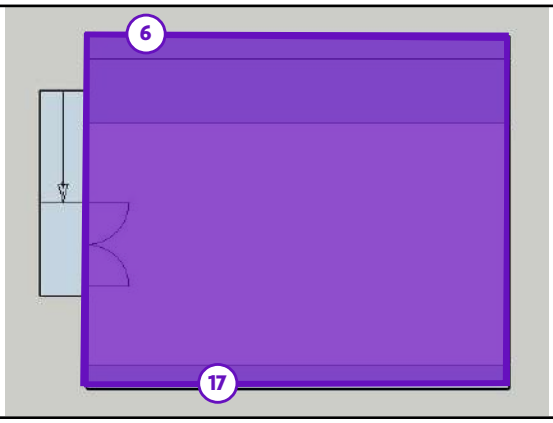
Plan 2.2: grondplan carport zolder

Beschrijving	Type	Actie
6. dak carport	Advies	-
17. onderdakmaterialen carport	Overige ruimte of materiaal	-

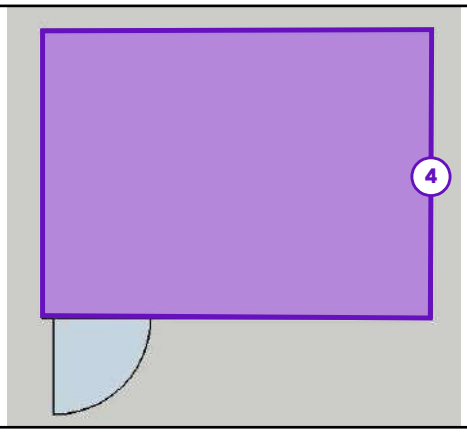
Plan 3.1: grondplan hondenren

Beschrijving	Type	Actie
4. dakbedekking hondenren	Advies	-

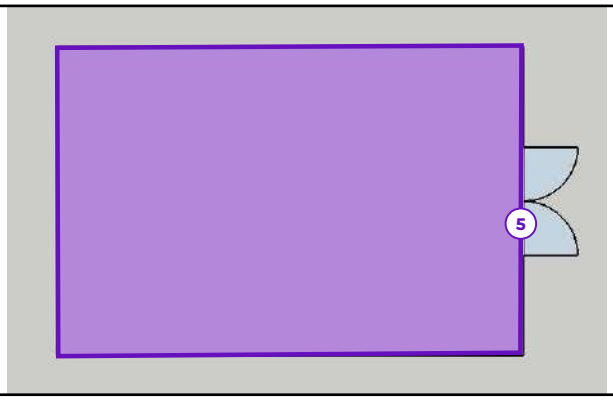
Plan 4.1: grondplan serre

Beschrijving	Type	Actie
5. serre	Advies	-

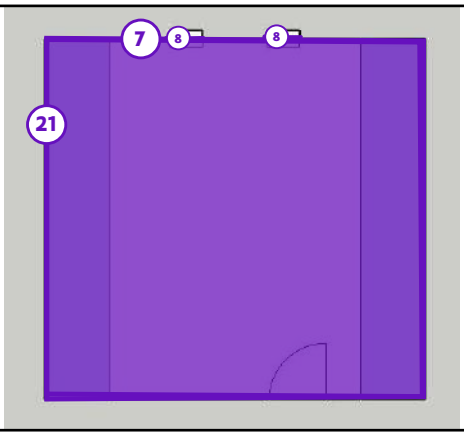
Plan 5.1: grondplan kippen

Beschrijving	Type	Actie
7. dakbedekking kippen	Advies	-
8. mastiek buitenschrijnwerk kippen	Advies	-
21. onderdakmaterialen kippen	Overige ruimte of materiaal	-

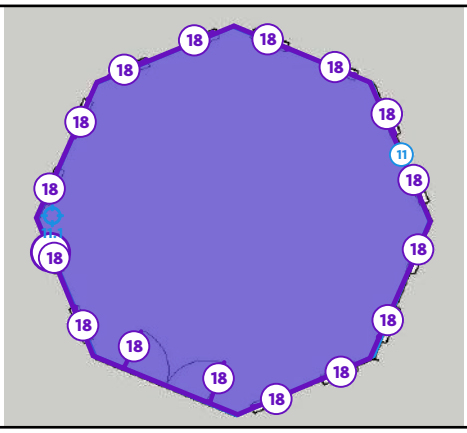
Plan 6.1: grondplan binnenverblijf katten

Beschrijving	Type	Actie
3. onderdakmaterialen binnenverblijf katten	Advies	-
11. shingles	Geen asbest	-
11.1 Code: 6020354081 Singles	Puntmonster	-
18. mastiek buitenschrijnwerk binnenverblijf katten	Overige ruimte of materiaal	-

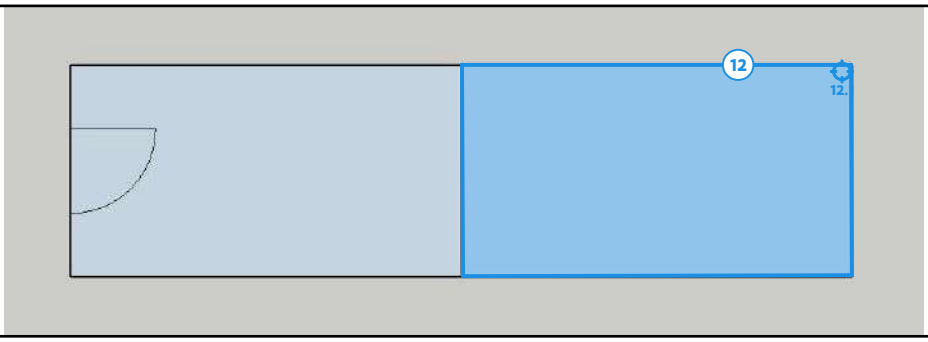
Plan 7.1: grondplan buitenverblijf katten

Beschrijving	Type	Actie
12. bitumineuze golfplaten	Geen asbest	-
12.1 Code: 6020354080 Bit. Golfplaat	Puntmonster	-
