Asbestinventarisattest

Ring 66, 2200 Herentals

Attestnummer : **20230902-000160.000**
Uitgegeven op : **02.09.2023**
Geldig tot : **02.09.2028**

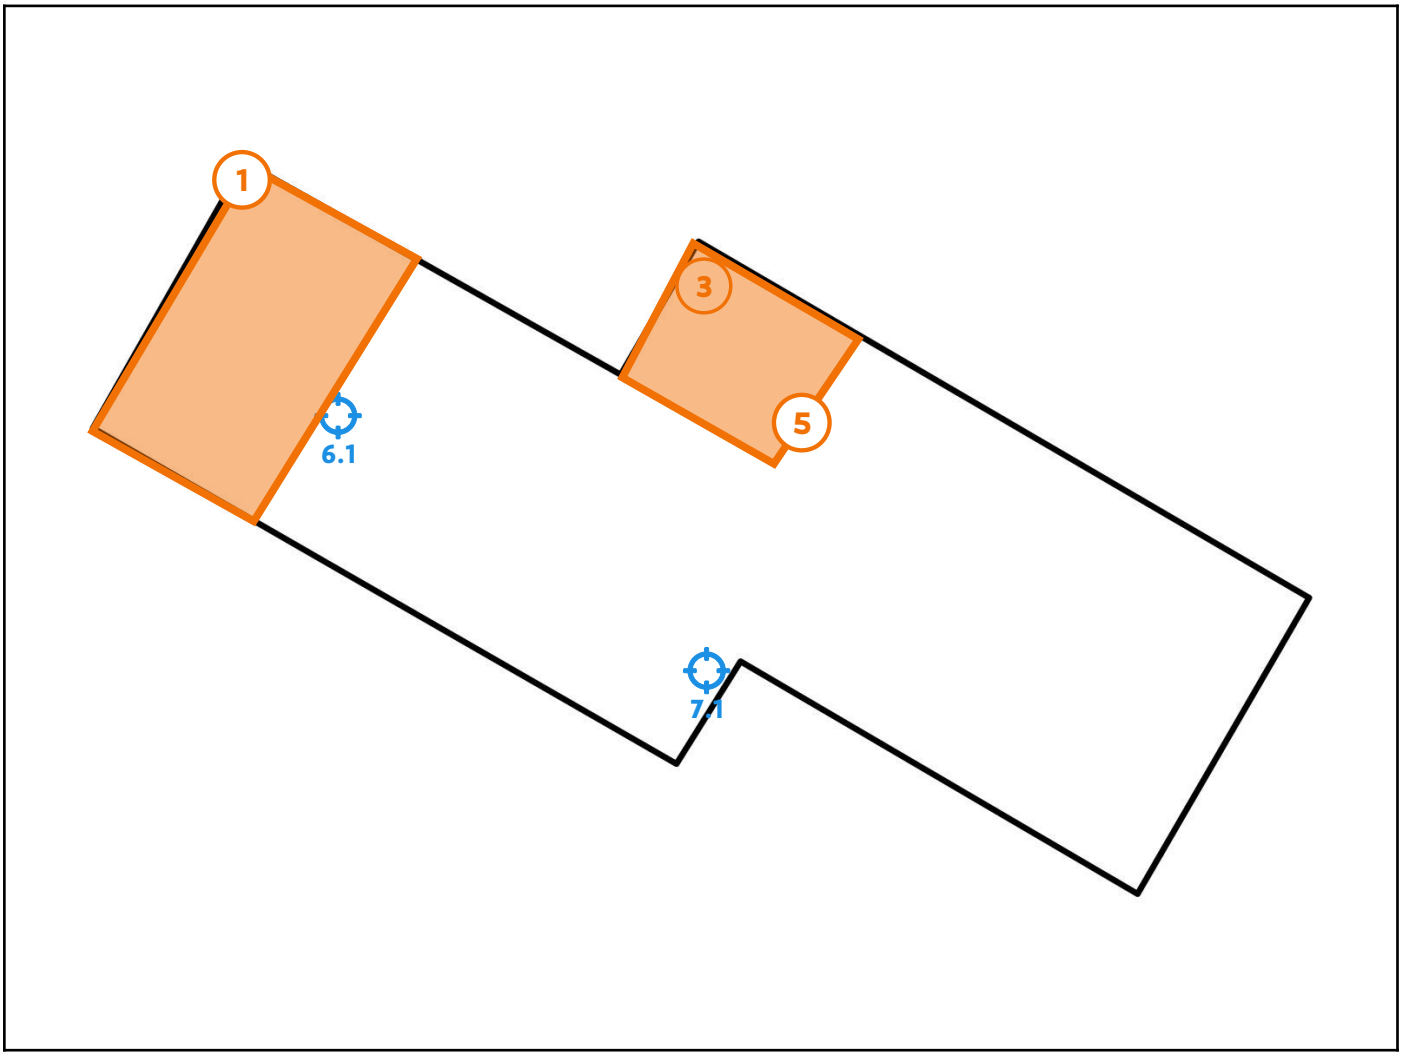
Plan 1.1: Gelijkvloers

Beschrijving	Type	Actie
1. Golfplaten bijgebouw	Asbestmateriaal	Verwijderen
3. Schoorsteen	Asbestmateriaal	Verwijderen
5. Golfplaten leefgedeelte	Asbestmateriaal	Verwijderen
6. Pleisterwerk wanden	Geen asbest	-
6.1 Code: 0.01	Mengmonster	-
7. Pleisterwerk plafonds	Geen asbest	-
7.1 Code: 0.02	Mengmonster	-

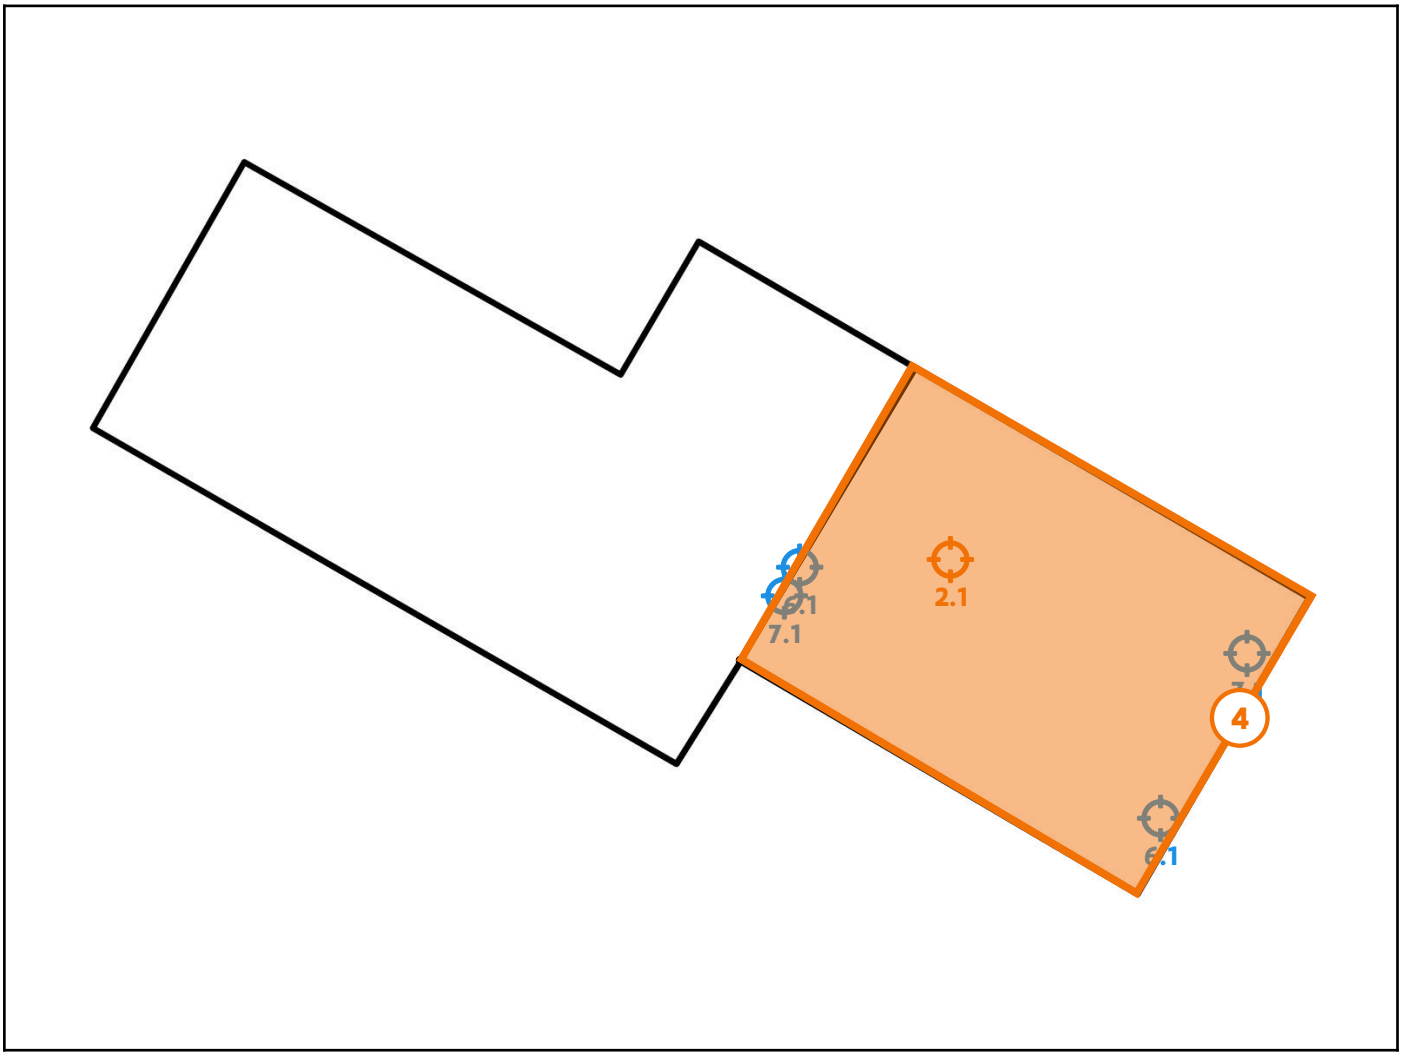
Plan 1.2: Verdieping

Beschrijving	Type	Actie
2. Linoleum vloer	Asbestmateriaal	Verwijderen
2.1 Code: 1.01	Puntmonster	-
4. Dakleien	Asbestmateriaal	Verwijderen
6. Pleisterwerk wanden	Geen asbest	-
6.1 Code: 0.01	Mengmonster	-
7. Pleisterwerk plafonds	Geen asbest	-
7.1 Code: 0.02	Mengmonster	-

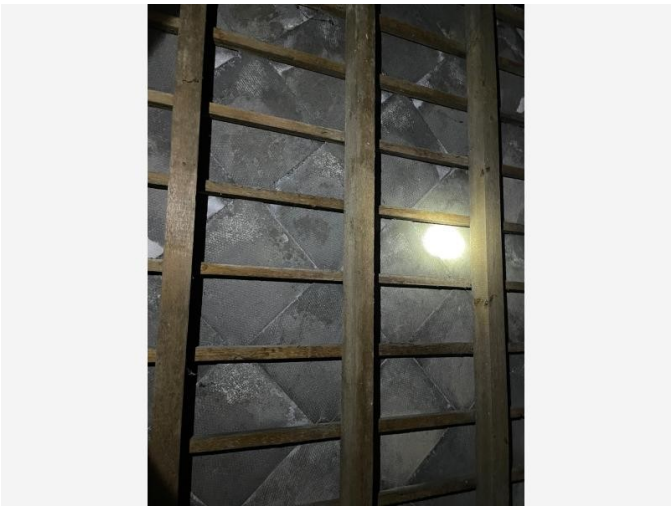
Fiche 4: Dakleien

Eindbeoordeling materiaalrisico	Laag materiaalrisico en/of verlaagde kans op vezelvrijgave

Gebondenheid	Categorie 1: hechtgebonden in oorsprong
Asbestsoort (vezeltype)	Alleen chrysotiel
Asbestconcentratie	Laag (< 50%)
Afschermingsgraad van het gehele materiaal	Geheel of deels vrij aan de buitenlucht
Toestand van het materiaal	Licht beschadigd, licht verweerd. Intact materiaal type Pical – asbestboard of categorie III 'gebondenheid'

Beschrijving	Dakleien
Omgeving	Buiten
Primaire drager	Schuin dak
Asbestmateriaal	Dak- en gevelbekleding - Lei, shingle
Bindmiddel van asbestmateriaal	Cement
Gebondenheid op basis van bindmiddel	Hecht
Hoeveelheid (oppervlakte - aantal)	• 75,84 m^2 - 1 stuk
Totale oppervlakte	75,84 m^2
Eenvoudig bereikbaar	Ja
Bevestigingswijze	• Genageld, geniet

- Zorg voor een veilig beheer. Vermijd het beschadigen van het asbestmateriaal. Controleer de toestand jaarlijks op wijzigingen.
- Hemelwater dat afspoelt van asbestcement daken of gevels kan asbestdeeltjes bevatten. Gebruik het enkel voor gesloten circuits (bv. spoelen toiletten). Reinig na het vervangen van het dak of de gevel de dakgoten en regenwaterput of -ton om asbesthoudend sediment of slib te verwijderen

- Eenvoudige handelingen: mag via doe-het-zelf of door werknemer(s) met opleidingsattest eenvoudige handelingen
  Leien zijn eenvoudig te verwijderen, let erop dat de leien niet breken tijdens het verwijderen.

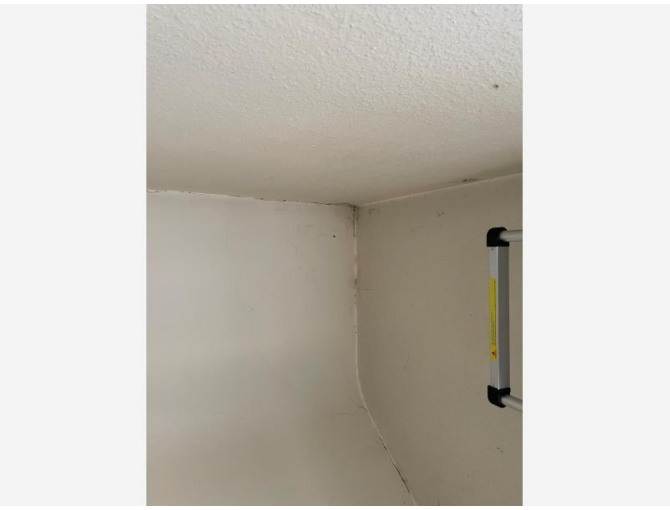
Fiche 7: Pleisterwerk plafonds

Geen asbest

#	Type	Referentie	Resultaat
7.1	Mengmonster	0.02	Geen asbest
