# Asbestinventarisattest

Mechelsesteenweg 27, 1970 Wezembeek-Oppem

Attestnummer : **20261021-000462.000**
Uitgegeven op : **21.10.2026**
Geldig tot : **21.10.2036**

**Asbestveilig** (maar niet asbestvrij)

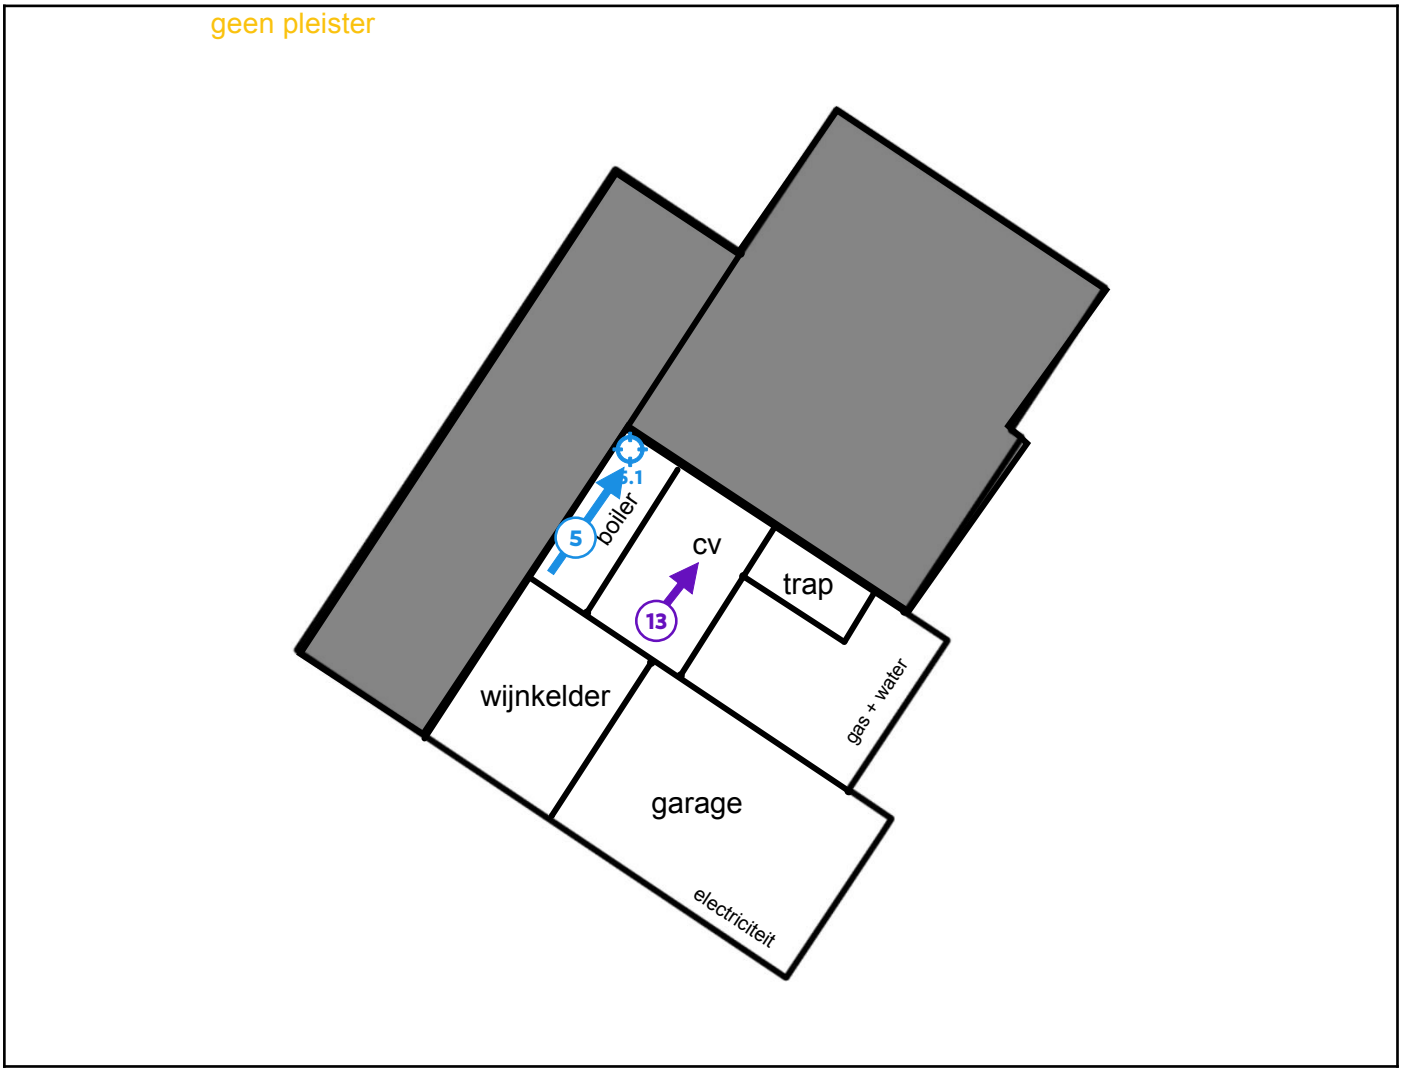
# Plan 1.1: Kelder

| Beschrijving | Type | Actie |
|---|---|---|
| 5. Afvoerbuis - kelder | Geen asbest | - |
| 6. Pleister - binnenwanden | Geen asbest | - |

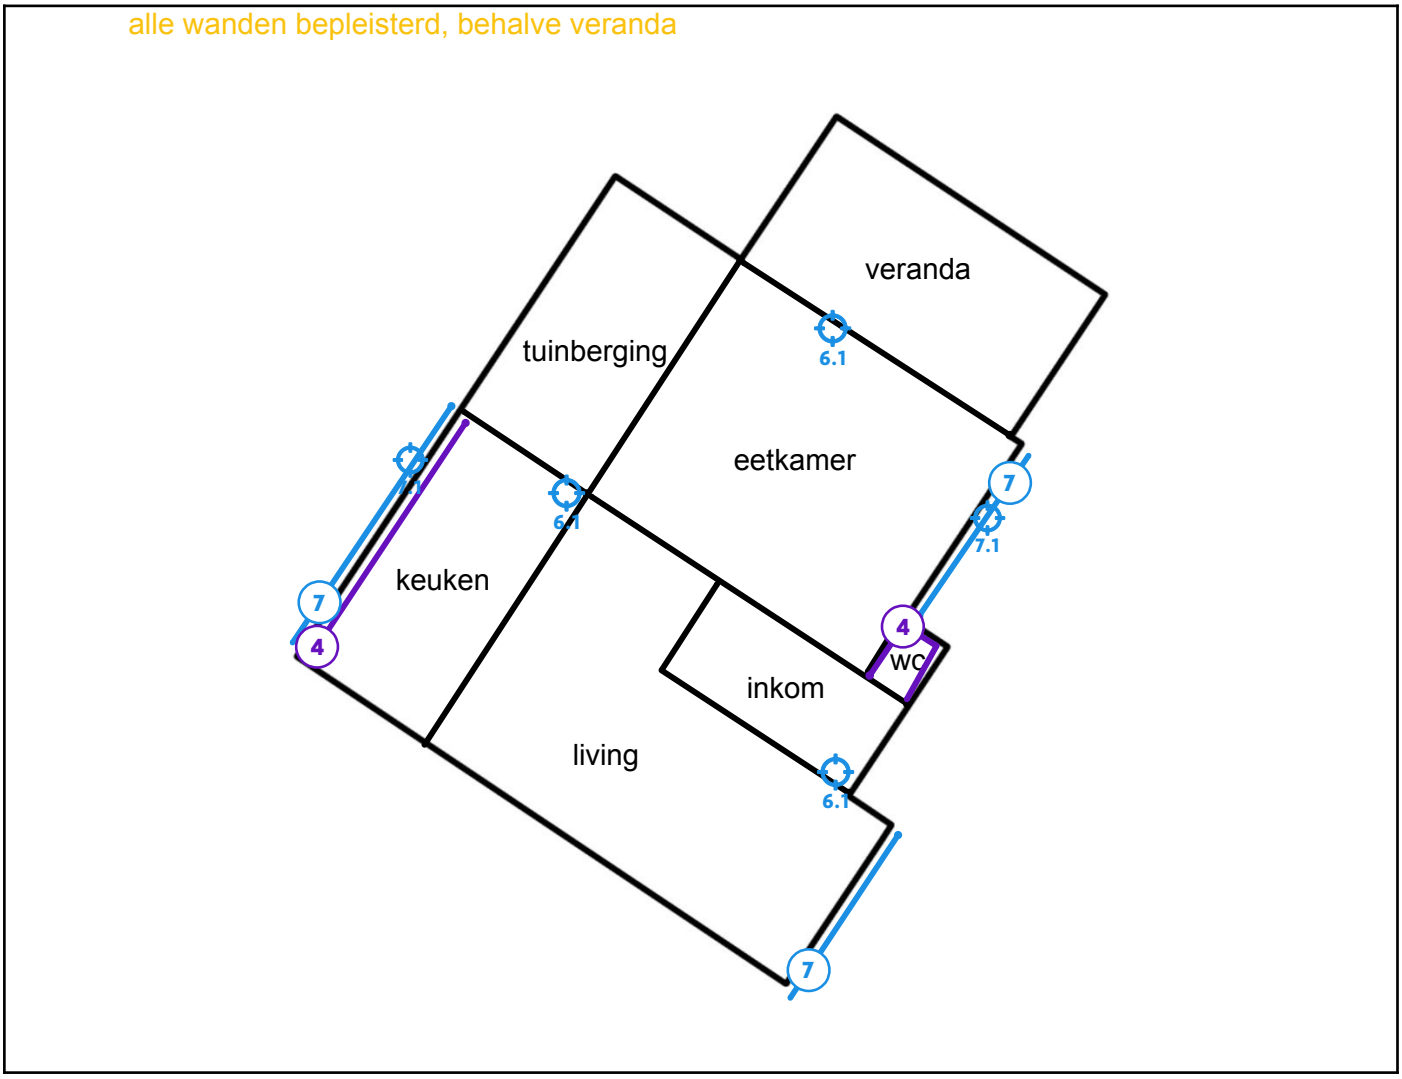
# Plan 1.2: Gelijkvloers

| Beschrijving | Type | Actie |
|---|---|---|
| 4. Tegellijm | Advies | - |
| 6. Pleister - binnenwanden | Geen asbest | - |
| 7. Crepi - buitengevel | Geen asbest | - |

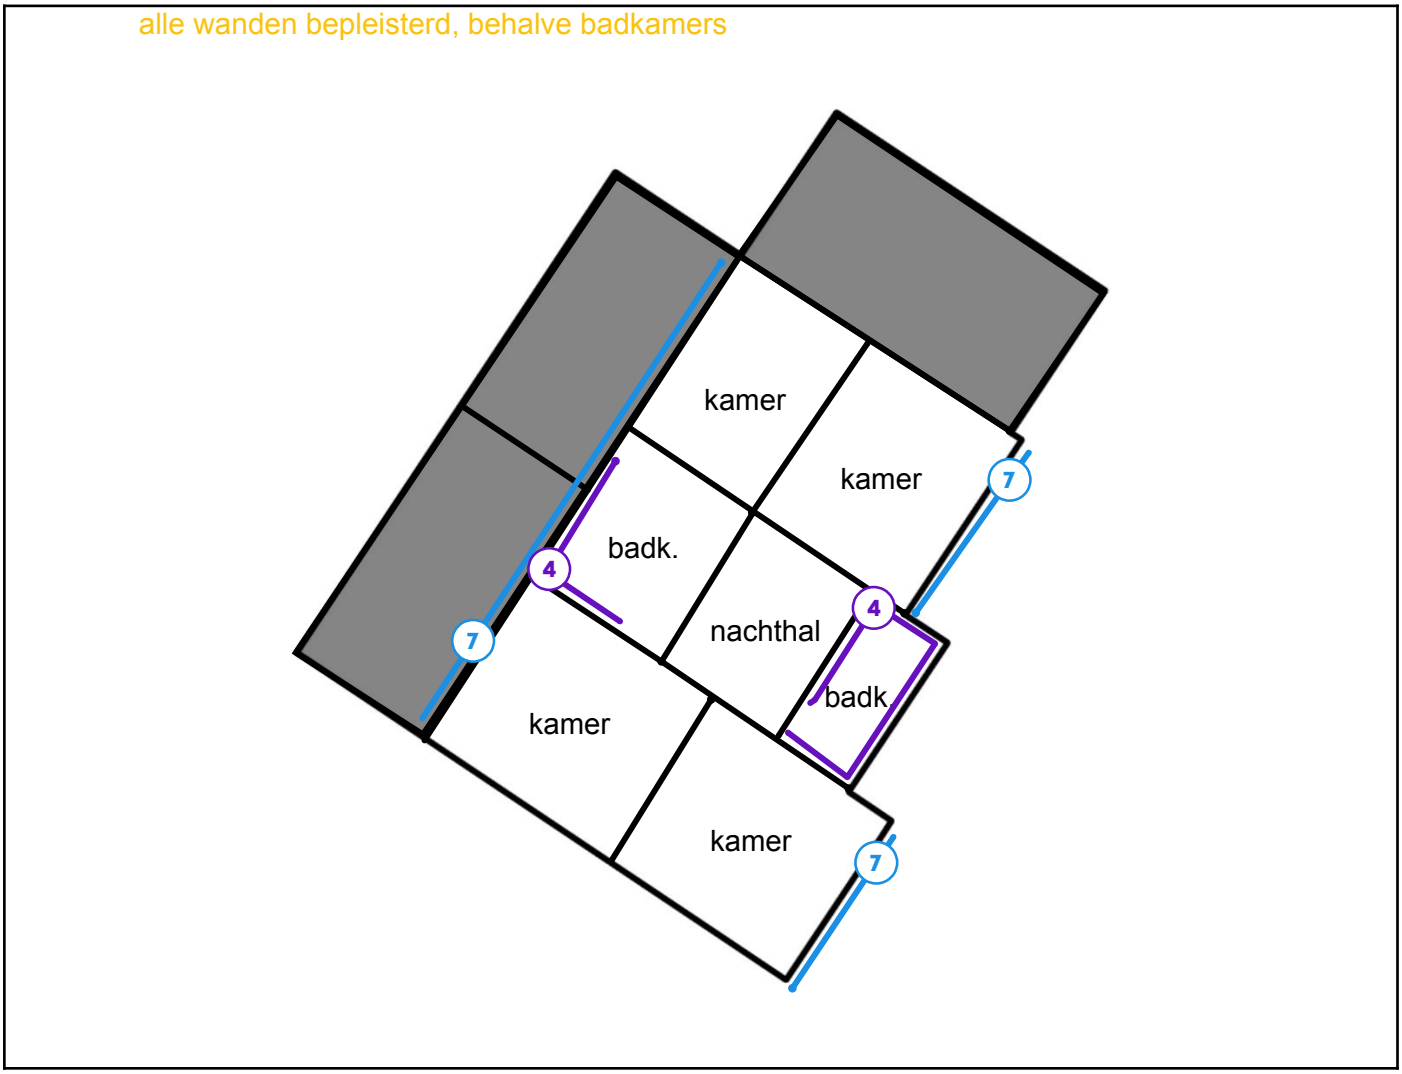
# Plan 1.3: Verdieping

| Beschrijving | Type | Actie |
|---|---|---|
| 4. Tegellijm | Advies | - |
| 6. Pleister - binnenwanden | Geen asbest | - |
| 7. Crepi - buitengevel | Geen asbest | - |

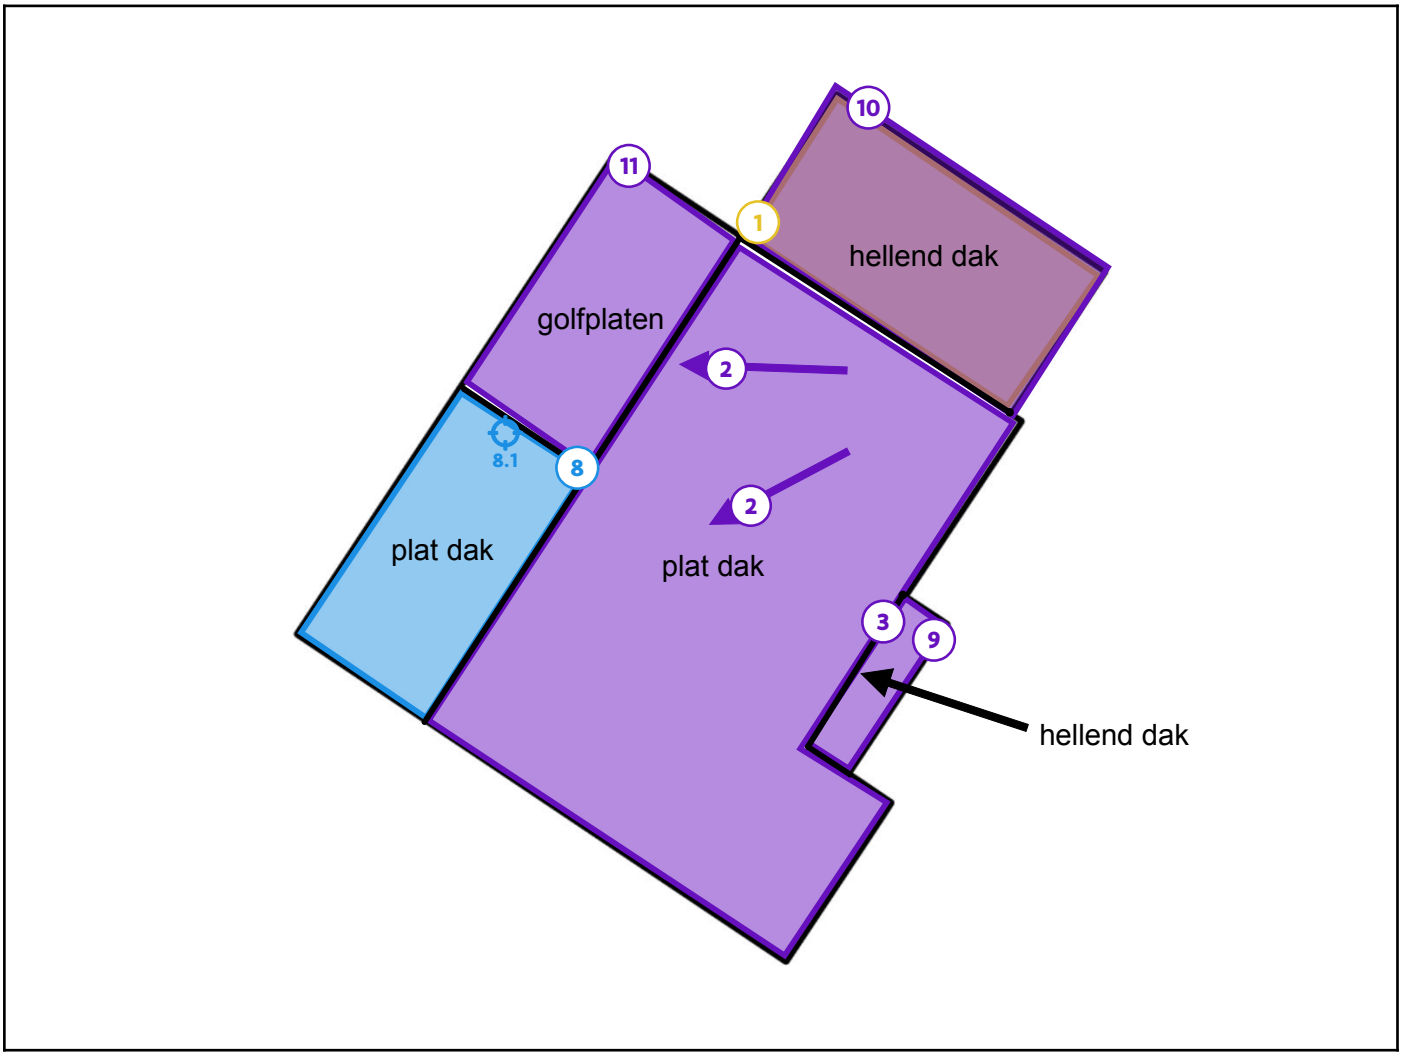
# Plan 1.4: Daken

| Beschrijving | Type | Actie |
|---|---|---|
| 1. Onderdak - veranda | Asbestmateriaal | Zorgvuldig beheren |
| 2. Rookgaskanalen | Beperking | - |
| 3. Roofing - plat dak +1 | Beperking | - |

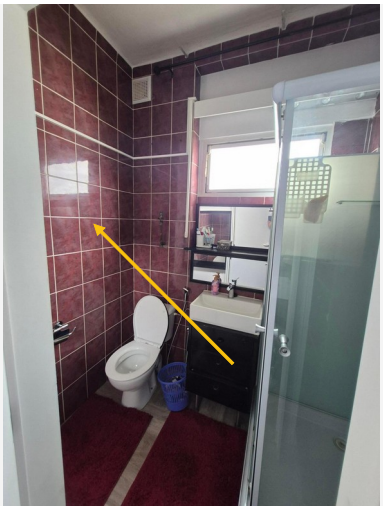
# Fiche 4: Tegellijm

De tegellijm kan niet geïnspecteerd worden en/of bemonsterd worden zonder de faiences op een aanvaardbare manier te beschadigen.

Te controleren en analyseren bij renovatie of sloop.

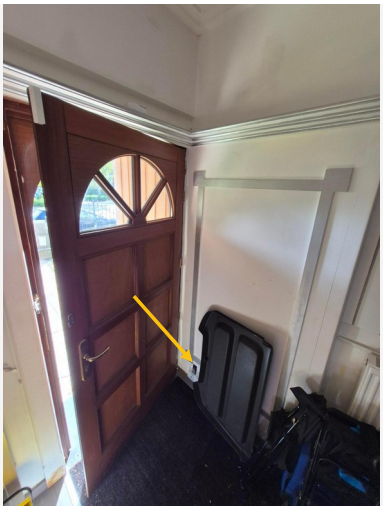
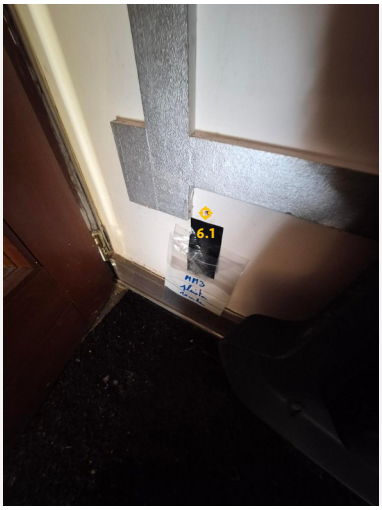
# Fiche 6: Pleister - binnenwanden

Geen asbest

| # | Type | Referentie | Resultaat |
|---|---|---|---|
| 6.1 | Mengmonster | MM3 | Geen asbest |

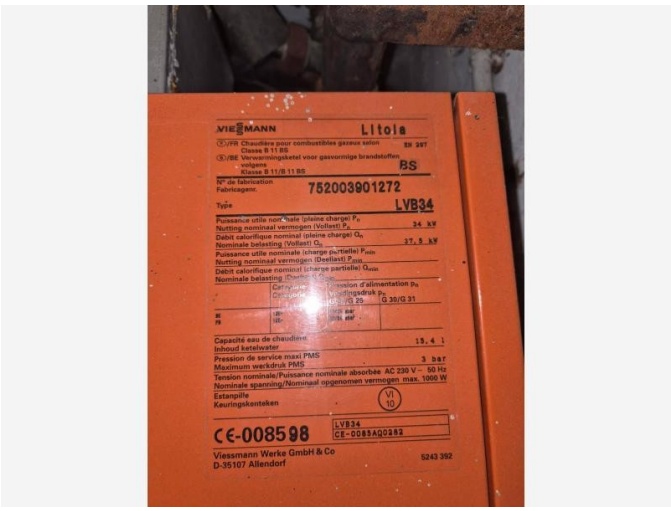
# Fiche 13: Viessmann Litola - gasketel

| Beschrijving | Notitie | Terug te vinden op plannen |
|---|---|---|
| Fiche 13: Viessmann Litola - gasketel | Cfr. bron, IAD-online. Dergelijke ketels bevatten geen asbesthoudende onderdelen. | Plan 1.1: Kelder |

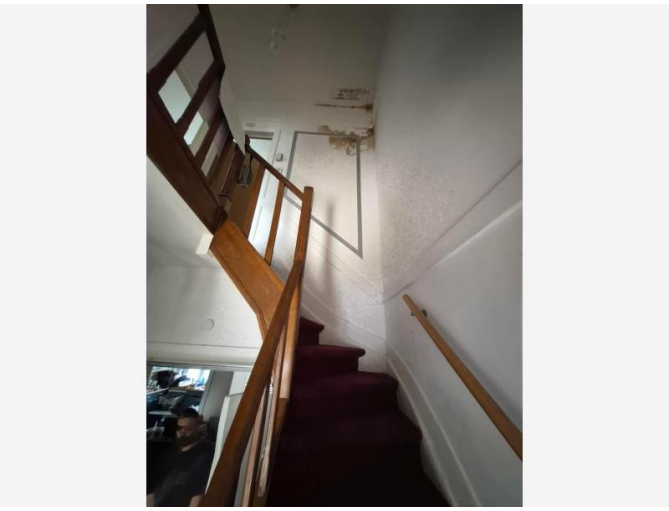
# Fiche 14: Liftinfrastructuur

| Beschrijving | Notitie | Terug te vinden op plannen |
|---|---|---|
| Fiche 14: Liftinfrastructuur | Geen lift aanwezig, enkel trappen. | - |
