Asbestinventarisattest

Ballaarstraat 22, 3270 Scherpenheuvel-Zichem

Attestnummer : **20240327-000180.000**
Uitgegeven op : **27.03.2024**
Geldig tot : **27.03.2034**

Niet-asbestveilig

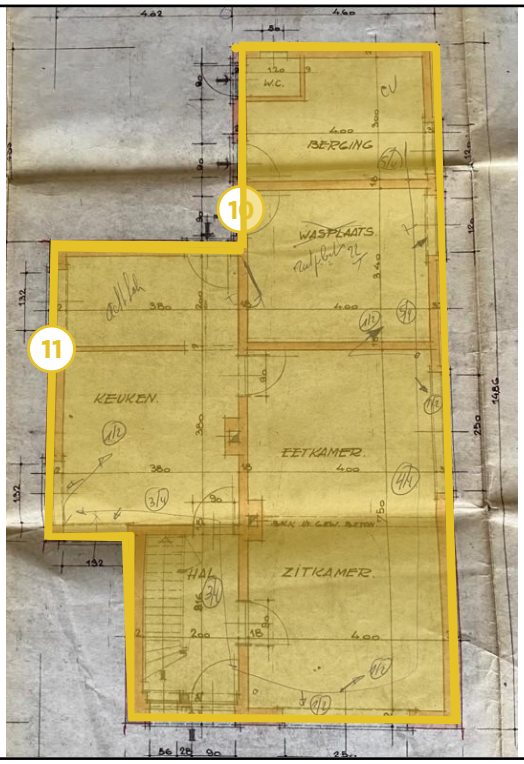
Plan 1.1: Gelijkvloers - Bepleistering

Beschrijving	Type	Actie
10. Bepleistering muren	Asbestmateriaal	Zorgvuldig beheren
11. Bepleistering plafonds	Asbestmateriaal	Zorgvuldig beheren

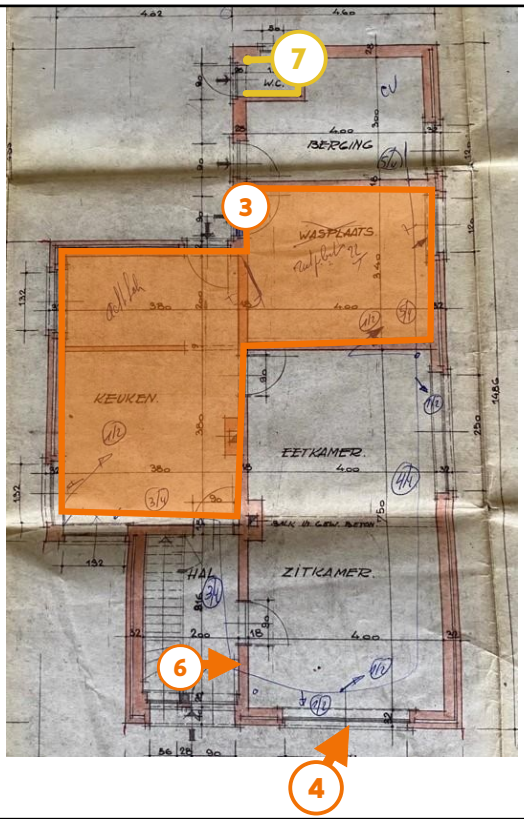
Plan 1.2: Gelijkvloers

Beschrijving	Type	Actie
3. Vloerbekleding	Asbestmateriaal	Verwijderen
4. Mastiek ramen	Asbestmateriaal	Verwijderen
6. Dichting chauffage	Asbestmateriaal	Verwijderen
7. Platen wc	Asbestmateriaal	Zorgvuldig beheren

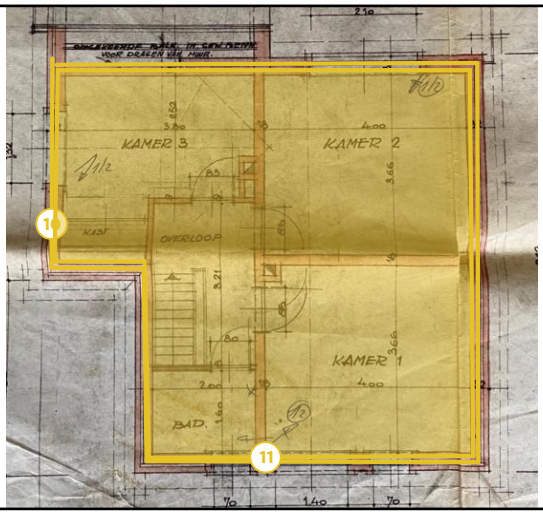
Plan 1.3: 1ste verdieping - Bepleistering

Beschrijving	Type	Actie
10. Bepleistering muren	Asbestmateriaal	Zorgvuldig beheren
11. Bepleistering plafonds	Asbestmateriaal	Zorgvuldig beheren

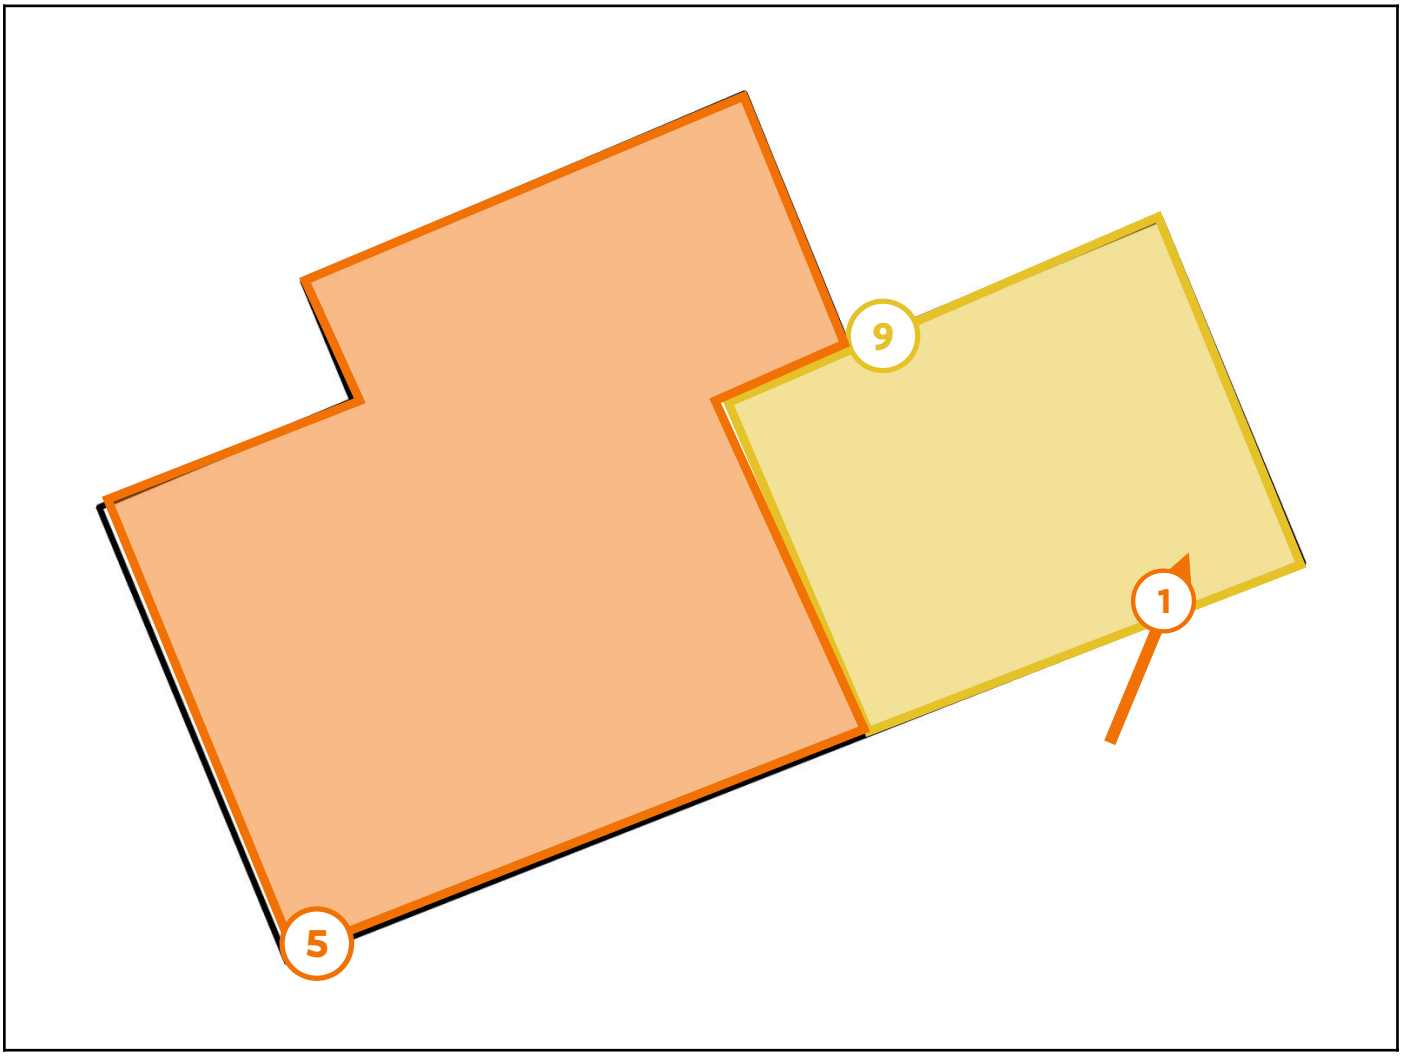
Plan 1.4: Hoofdgebouw plan

Beschrijving	Type	Actie
1. Rookgaskanaal	Asbestmateriaal	Verwijderen
5. Dakbedekking leien	Asbestmateriaal	Verwijderen
9. Dakbedekking roofing	Asbestmateriaal	Zorgvuldig beheren

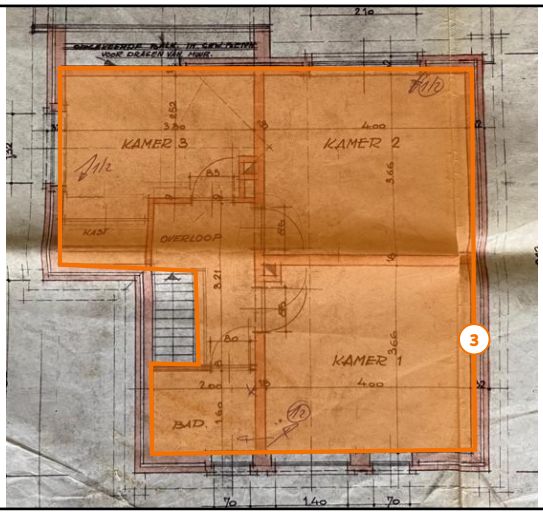
Plan 1.5: 1ste verdieping

Beschrijving	Type	Actie
3. Vloerbekleding	Asbestmateriaal	Verwijderen

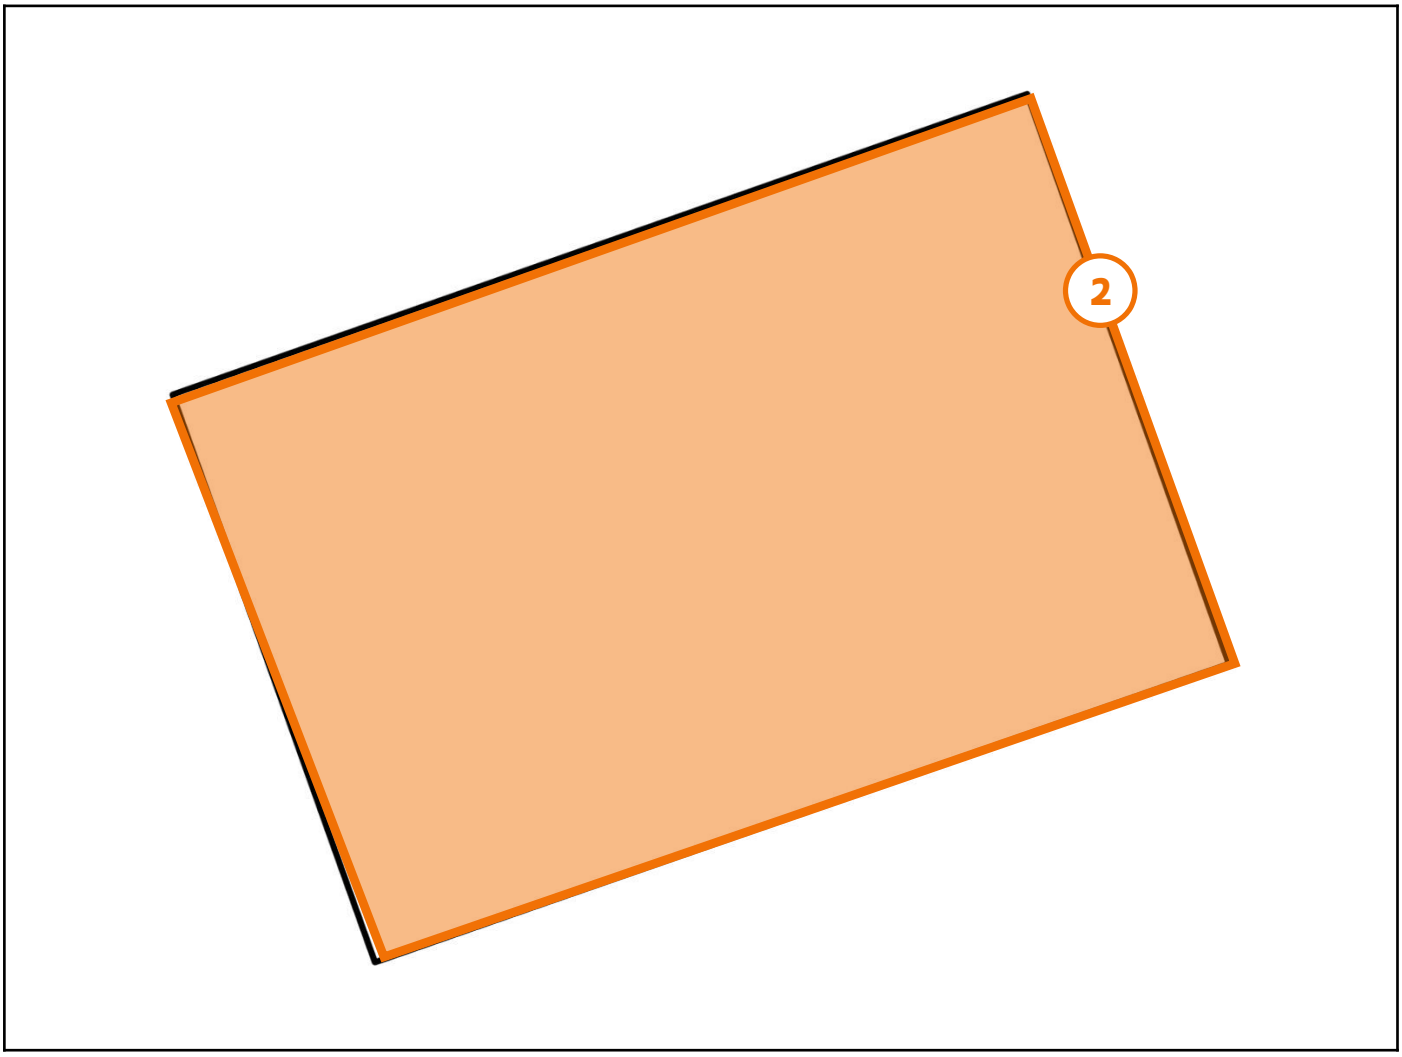
Plan 2.1: Bijgebouw plan

Beschrijving	Type	Actie
2. Dakbedekking golfplaten	Asbestmateriaal	Verwijderen

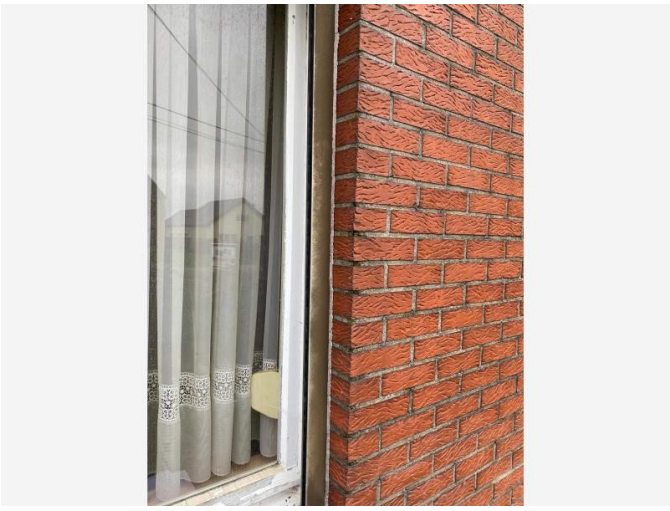
Fiche 4: Mastiek ramen

Eindbeoordeling materiaalrisico	Verhoogd materiaalrisico en/of verhoogde kans op vezelvrijgave

Gebondenheid	Categorie 1: hechtgebonden in oorsprong
Asbestsoort (vezeltype)	Amfibool aanwezig, uitgezonderd crocidoliet
Asbestconcentratie	Laag (< 50%)
Afschermingsgraad van het gehele materiaal	Geheel of deels vrij aan de buitenlucht
Toestand van het materiaal	Matig beschadigd, matig verweerd

Destructieve handeling voor identificatie	Nee
Opmerking	Alle ramen hebben asbestverdachte/asbesthoudende mastiek. De hoeveelheid is juist ter indicatie. Aan de vermelde hoeveelheid kan geen rechten worden ontleend.

Verwijderen

- Zorg voor een veilig beheer. Vermijd het beschadigen van het asbestmateriaal. Controleer de toestand jaarlijks op wijzigingen.
- Voer een staalname uit om te bepalen of deze toepassing daadwerkelijk asbesthoudend is.

- Eenvoudige handelingen: mag via doe-het-zelf of door werknemer(s) met opleidingsattest eenvoudige handelingen
  Moet in zijn geheel verwijderd worden. Mogelijks dienen er extra voorzorgsmaatregelen genomen te worden bv extra fixatie.

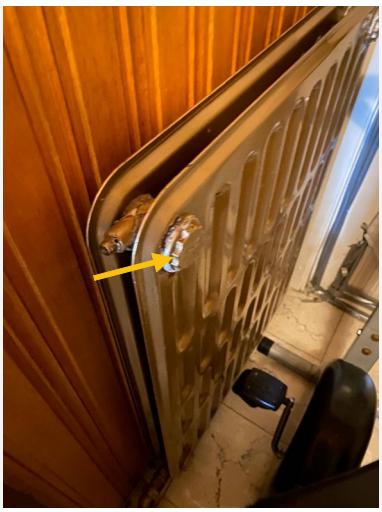
Fiche 6: Dichting chauffage

Eindbeoordeling materiaalrisico	Verhoogd materiaalrisico en/of verhoogde kans op vezelvrijgave

Gebondenheid	Categorie 2: niet-hechtgebonden met matrix
Asbestsoort (vezeltype)	Alleen chrysotiel
Asbestconcentratie	Hoog (>= 50%)
Afschermingsgraad van het gehele materiaal	Geheel of deels (ook) vrij aan binnenluchtstromen
Toestand van het materiaal	Licht beschadigd, licht verweerd. Intact materiaal type Pical – asbestboard of categorie III 'gebondenheid'

Destructieve handeling voor identificatie	Nee
Opmerking	Bij iedere chauffage zijn er asbestverdachte/asbesthoudende dichtingen aanwezig. De hoeveelheid is juist ter indicatie. Aan de vermelde hoeveelheid kan geen rechten worden ontleend.

Verwijderen

- Zorg voor een veilig beheer. Vermijd het beschadigen van het asbestmateriaal. Controleer de toestand jaarlijks op wijzigingen.
- Voer een staalname uit om te bepalen of deze toepassing daadwerkelijk asbesthoudend is.

- Eenvoudige handelingen: mag via doe-het-zelf of door werknemer(s) met opleidingsattest eenvoudige handelingen
  Moet in zijn geheel verwijderd worden.

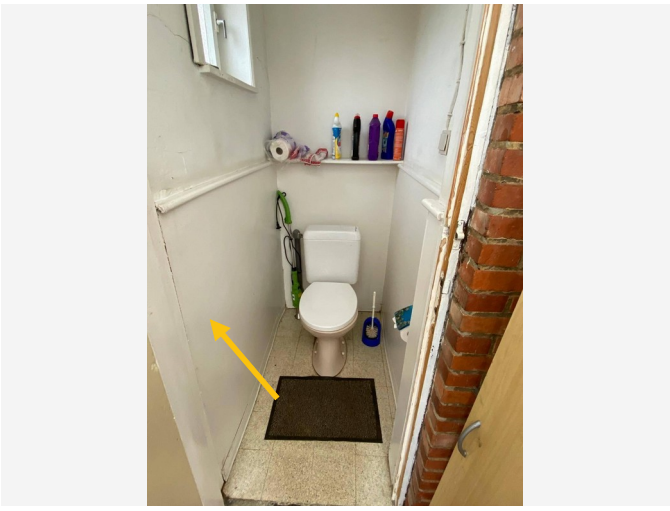
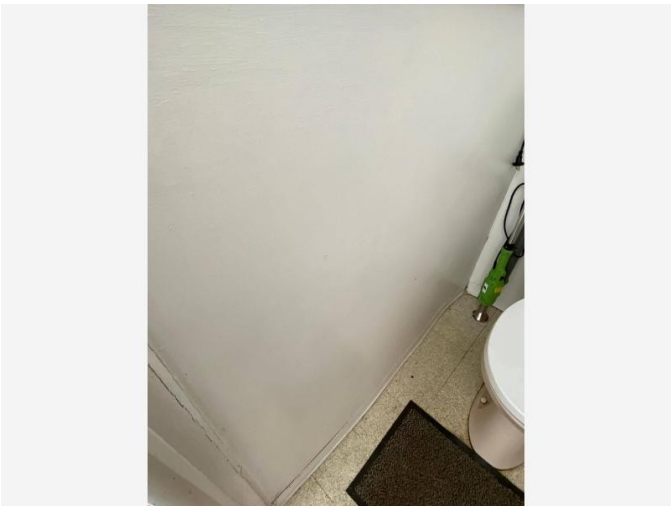
Fiche 7: Platen wc

Eindbeoordeling materiaalrisico	Laag materiaalrisico en/of verlaagde kans op vezelvrijgave

Gebondenheid	Categorie 1: hechtgebonden in oorsprong
Asbestsoort (vezeltype)	Crocidoliet aanwezig
Asbestconcentratie	Laag (< 50%)
Afschermingsgraad van het gehele materiaal	Niet stootvaste afscherming
Toestand van het materiaal	Licht beschadigd, licht verweerd. Intact materiaal type Pical – asbestboard of categorie III 'gebondenheid'

Zorgvuldig beheren

- Zorg voor een veilig beheer. Vermijd het beschadigen van het asbestmateriaal. Controleer de toestand jaarlijks op wijzigingen.
- Voer een staalname uit om te bepalen of deze toepassing daadwerkelijk asbesthoudend is.

- Eenvoudige handelingen: mag via doe-het-zelf of door werknemer(s) met opleidingsattest eenvoudige handelingen
  Indien deze geschroefd zijn mogen deze verwijderd via EH. Moet in zijn geheel verwijderd worden.
- Hermetische zone (erkend asbestverwijderaar)
  Indien deze gelijmd zijn moeten deze verwijderd worden in een HZ.
