Asbestinventarisattest

Haldertstraat 123, 3390 Tielt-Winge

Attestnummer : **20260727-000044.000**
Uitgegeven op : **27.07.2026**
Geldig tot : **27.07.2036**

Niet-asbestveilig

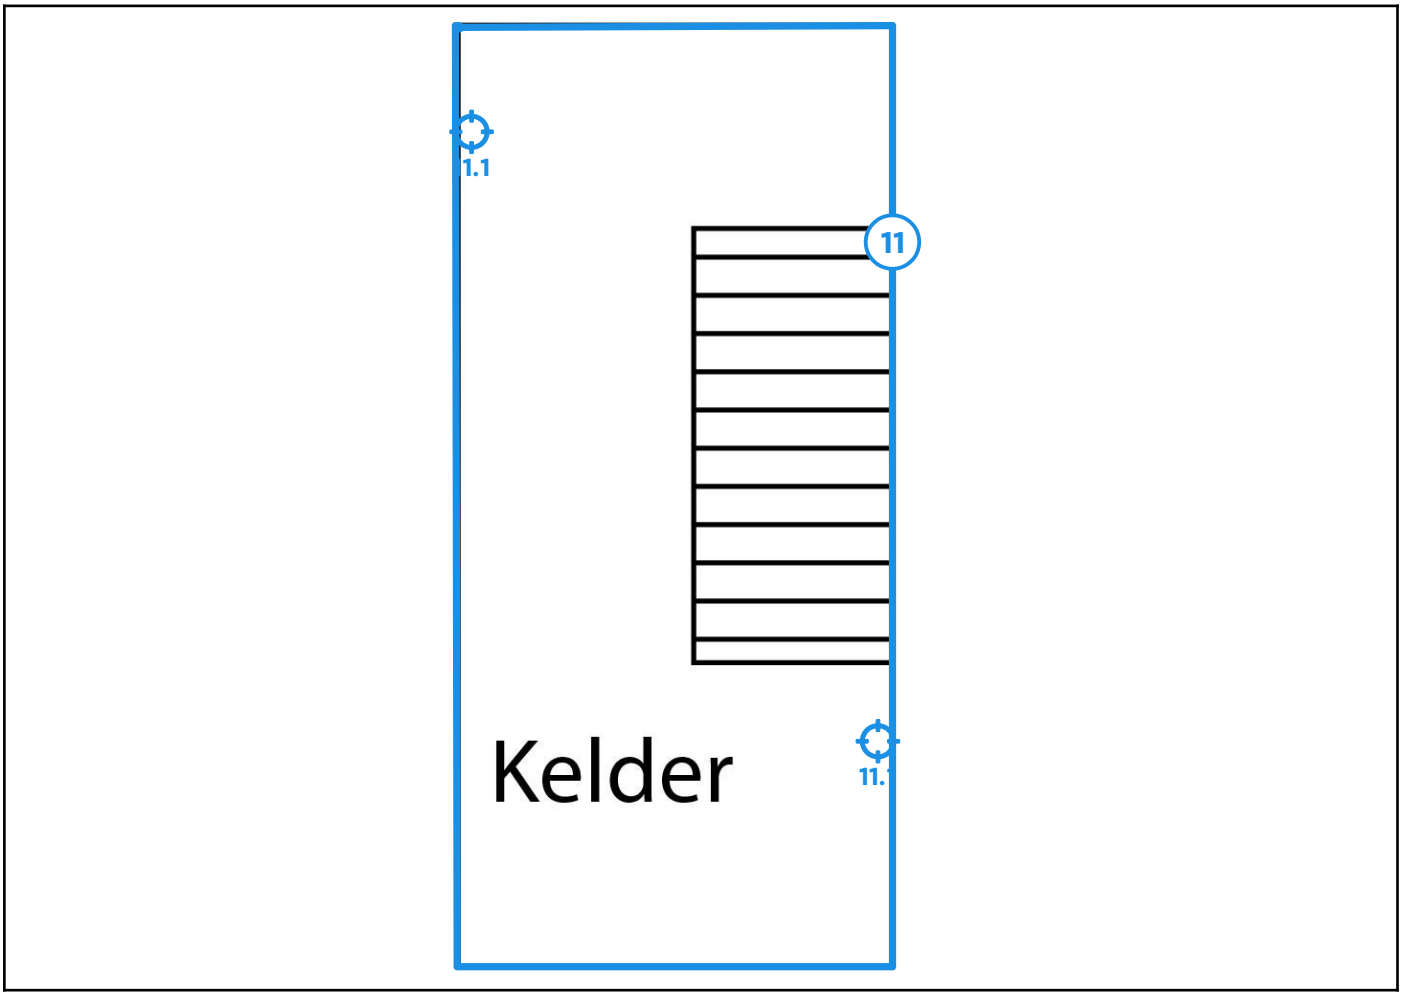
Plan 1.1: Kelder cementering

Beschrijving	Type	Actie
11. Cementen smeerlaag binnen	Geen asbest	-
11.1 Code: 3	Mengmonster	-

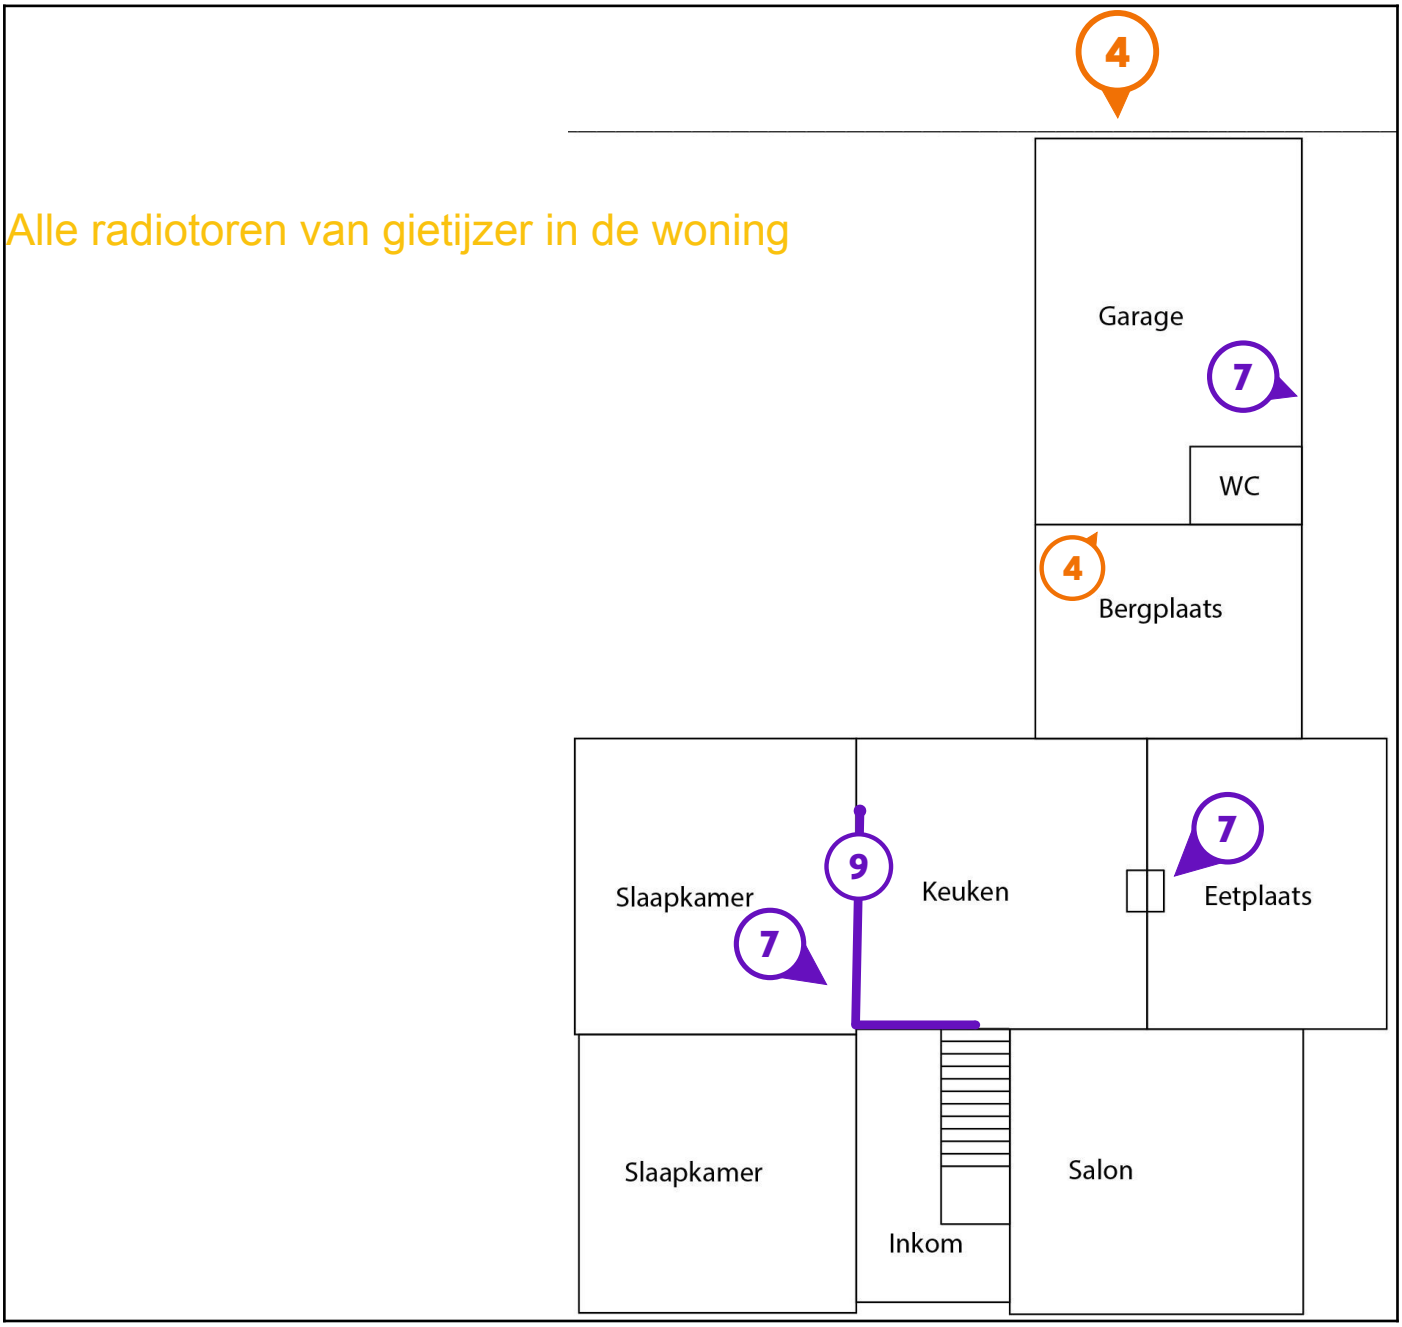
Plan 1.3: Gelijkvloer

Beschrijving	Type	Actie
4. Mastiek	Asbestmateriaal	Verwijderen
7. Schouw	Beperking	-
9. Faiencetegels (lijm)	Advies	-

10. Oude radiatoren	Advies	-

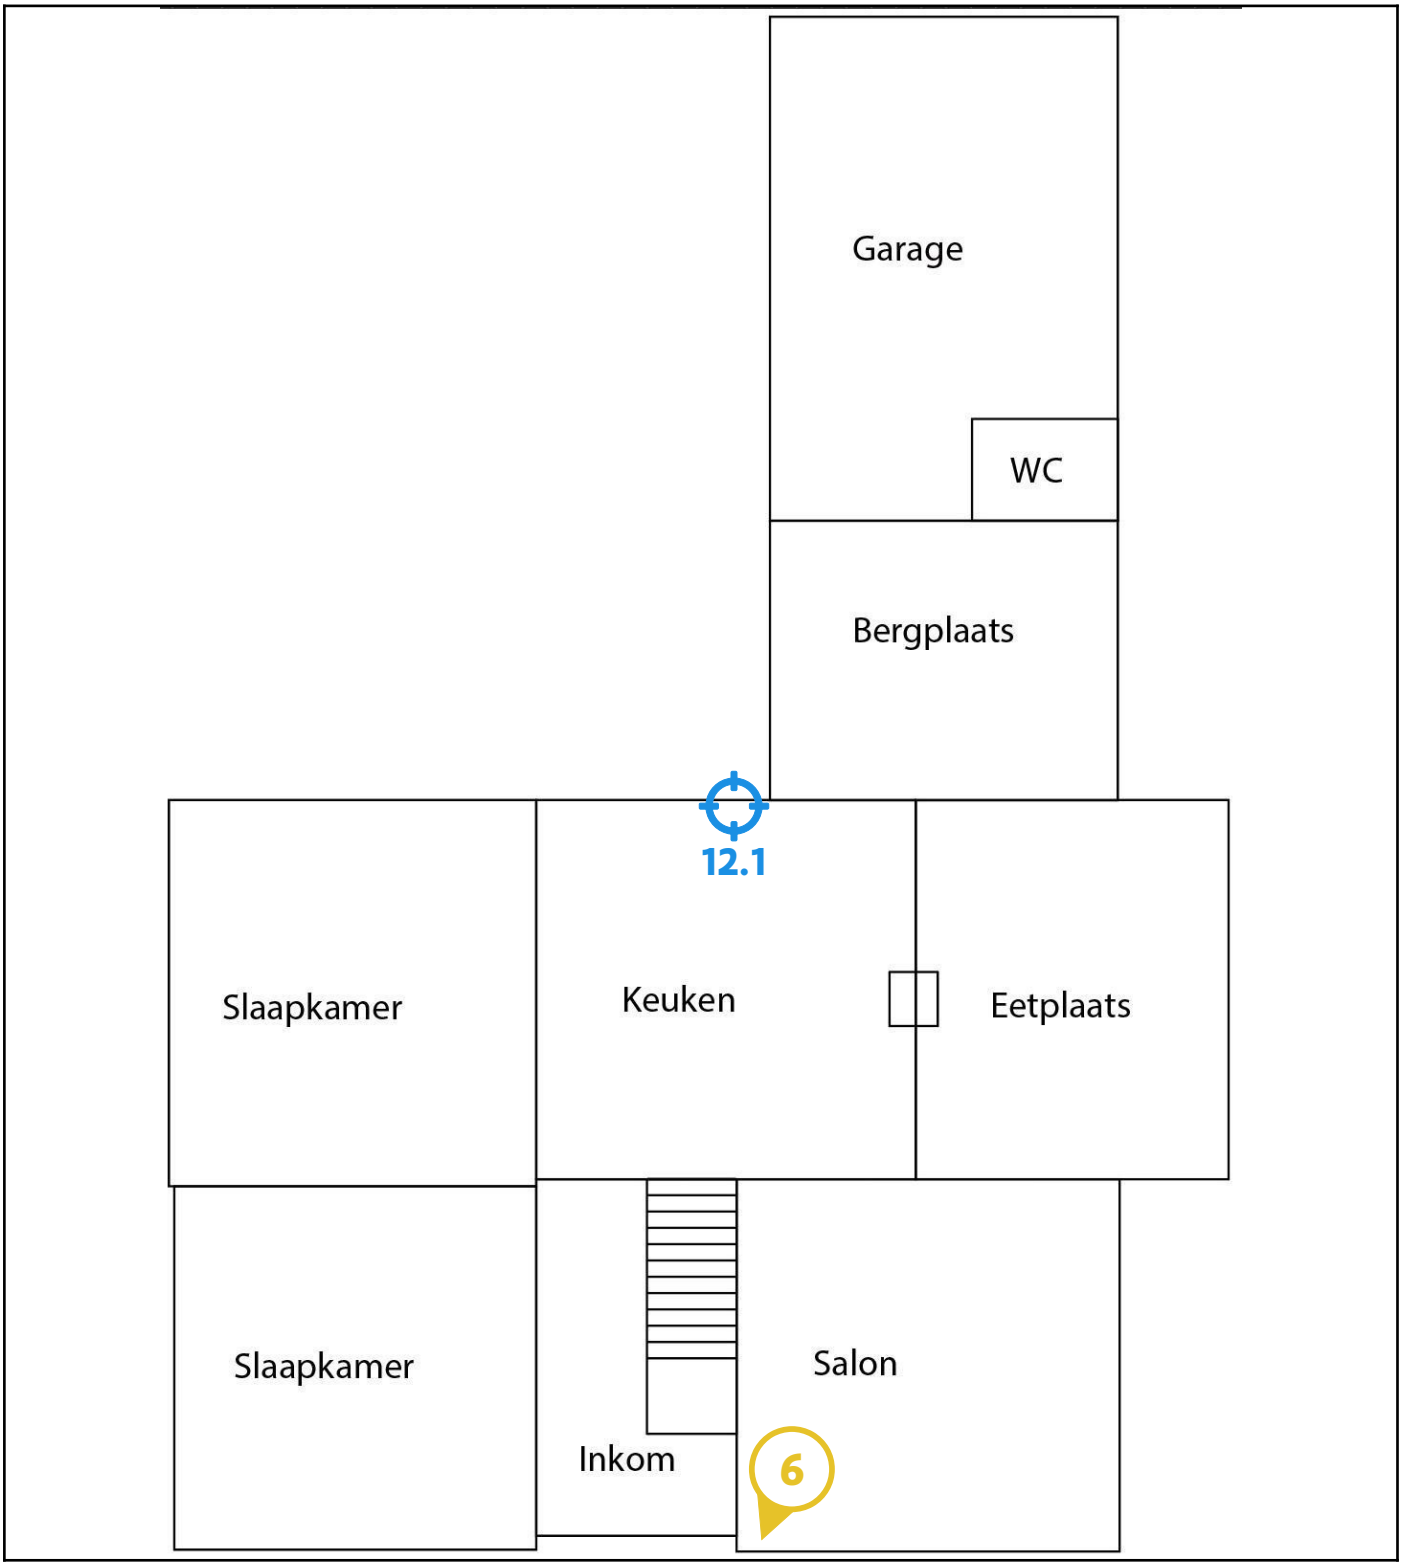
Plan 1.4: Gelijkvloers Pleisterwerk Muren

6. Elektrische meter	Asbestmateriaal	Zorgvuldig beheren
12. Pleisterwerk wanden	Geen asbest	-
12.1 Code: 1	Mengmonster	-

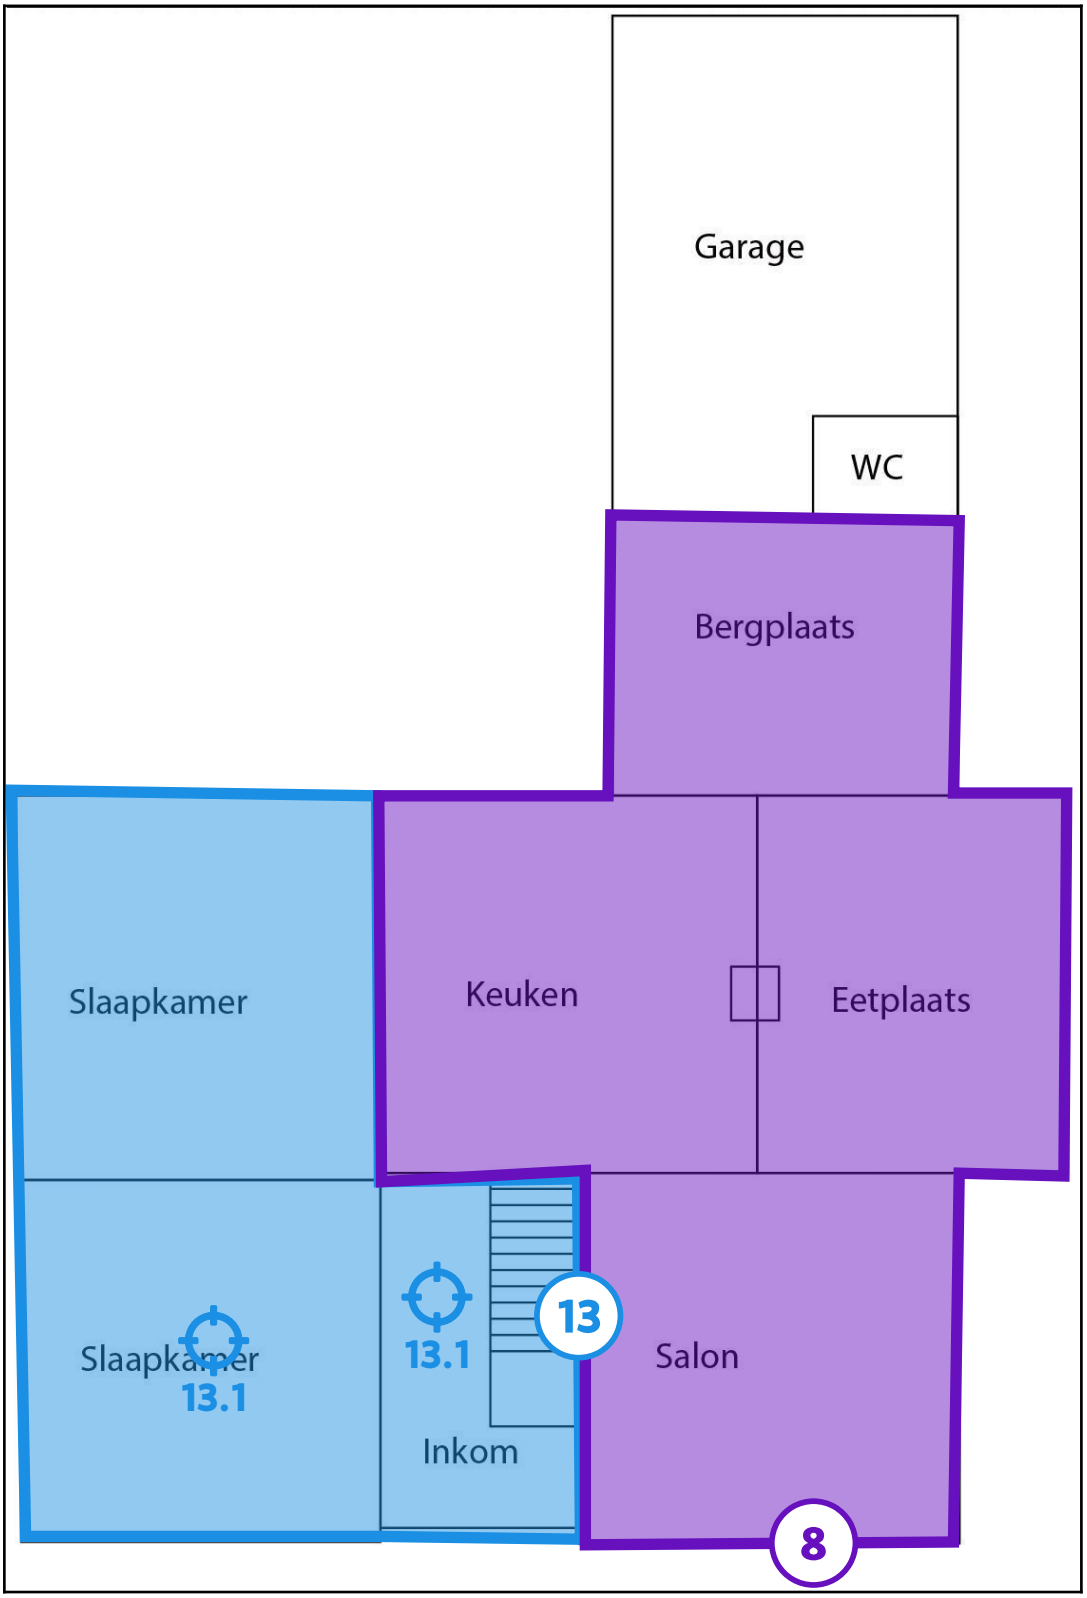
Plan 1.5: Gelijkvloers Pleisterwerk Plafond

8. Planchetten Plafond	Advies	-
13. Pleisterwerk plafonds	Geen asbest	-
13.1 Code: 2	Mengmonster	-

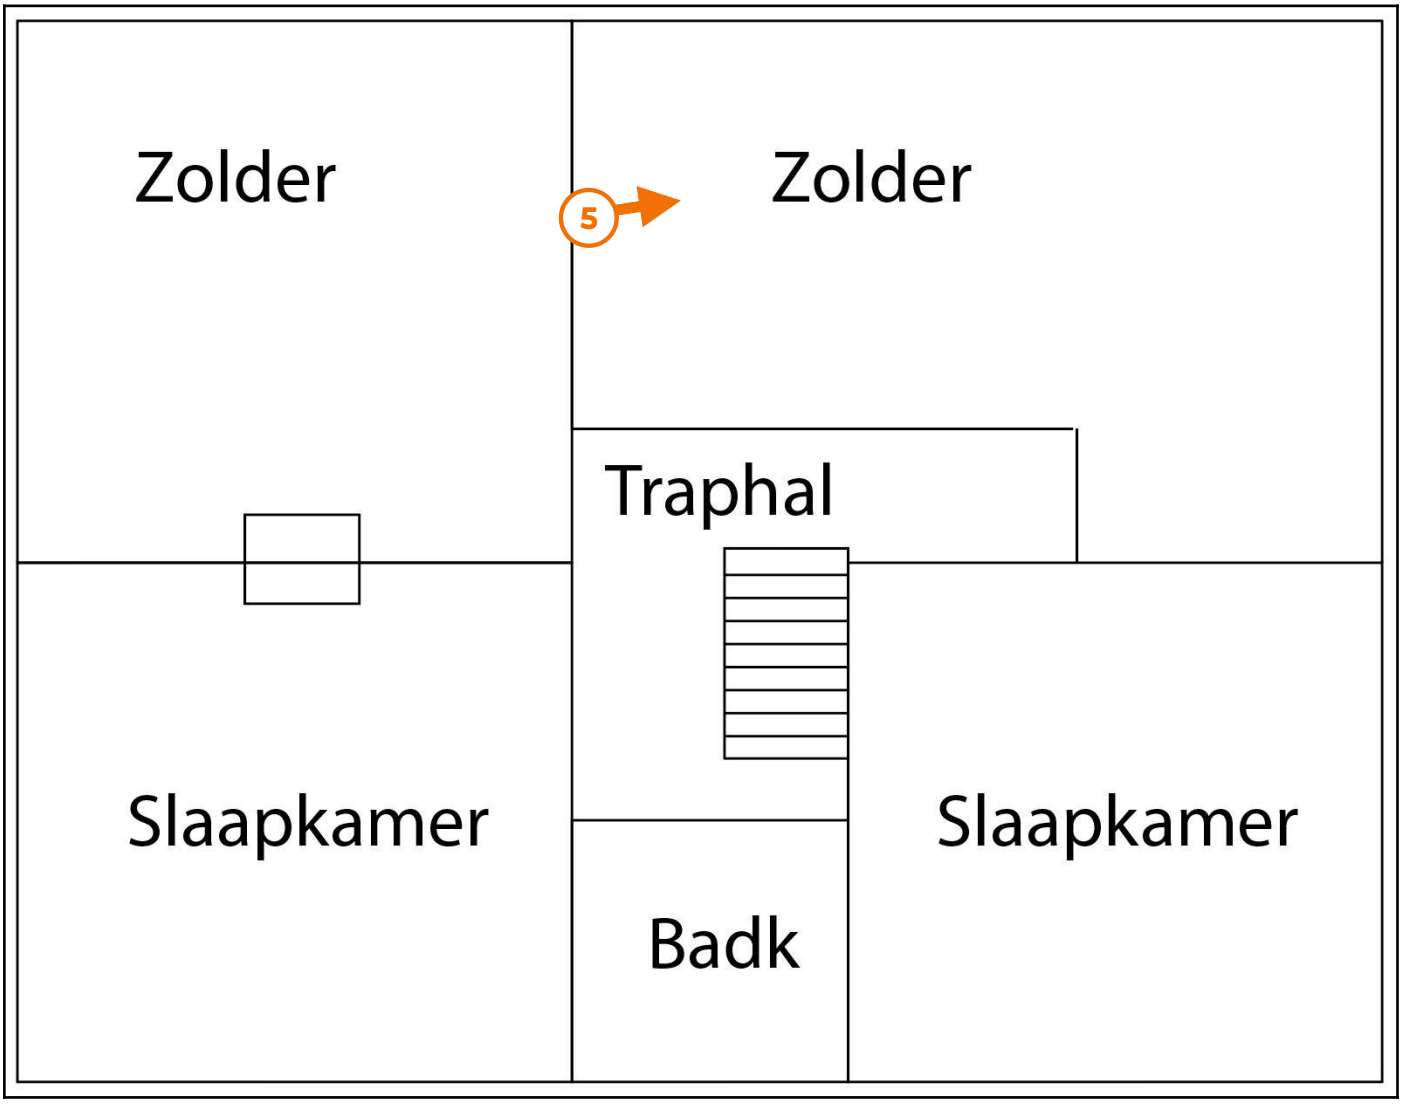
Plan 1.6: 1ste verdieping

Beschrijving	Type	Actie
5. Bakeliet schakelaars/stopcontacten	Asbestmateriaal	Verwijderen

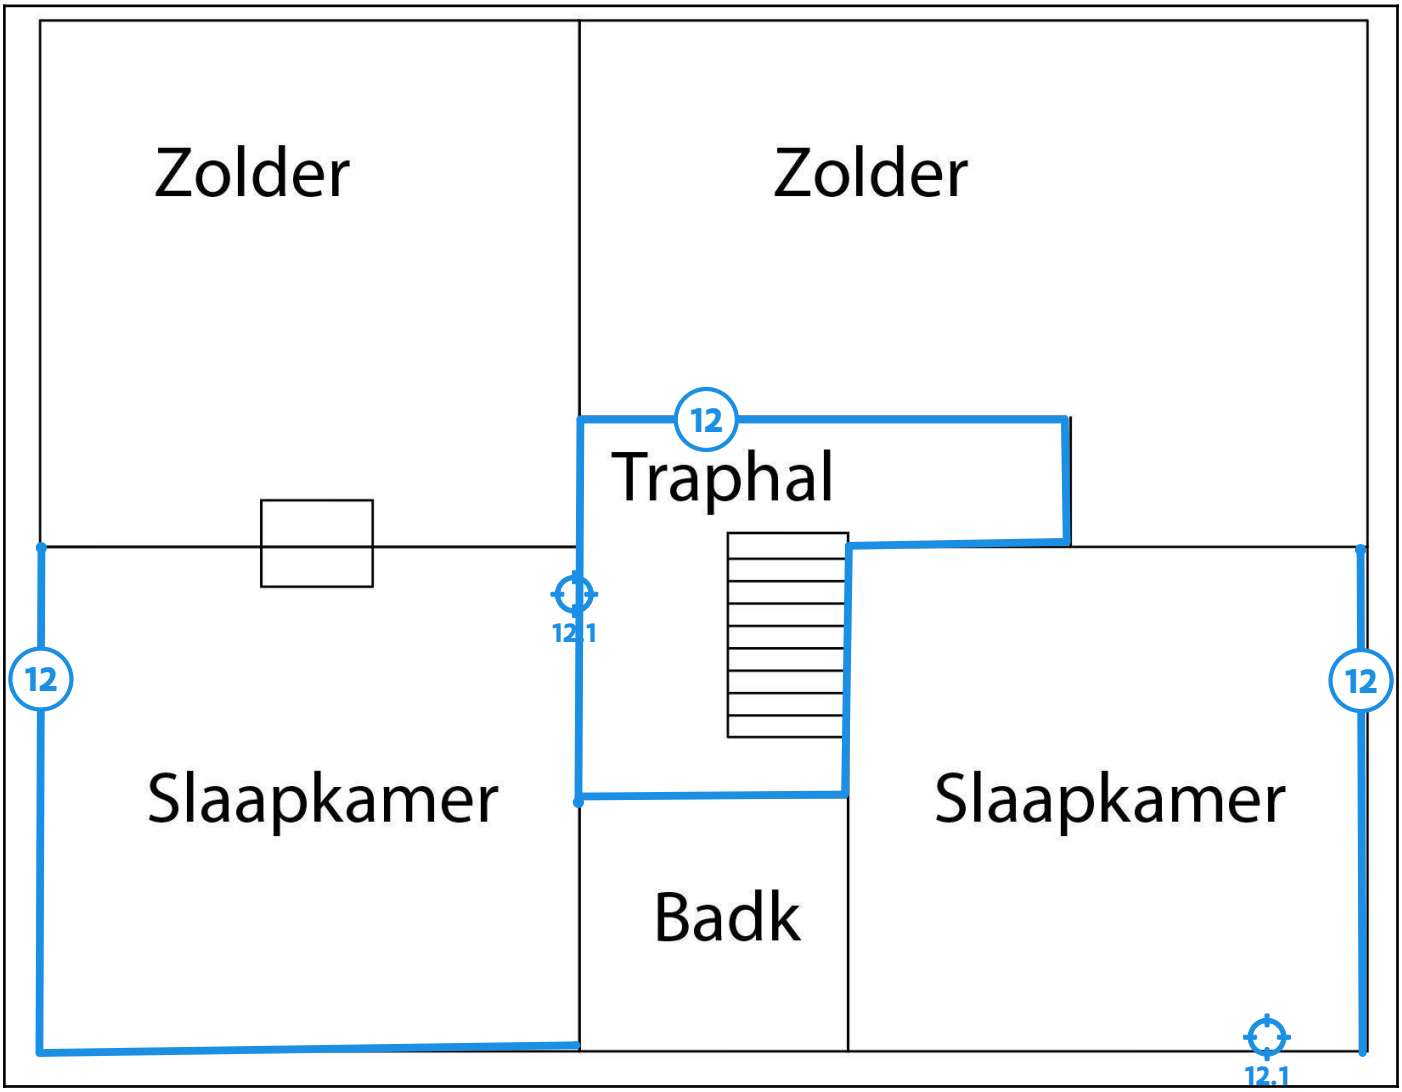
Plan 1.7: 1ste verdieping Pleisterwerk Muren

Beschrijving	Type	Actie
12. Pleisterwerk wanden	Geen asbest	-
12.1 Code: 1	Mengmonster	-

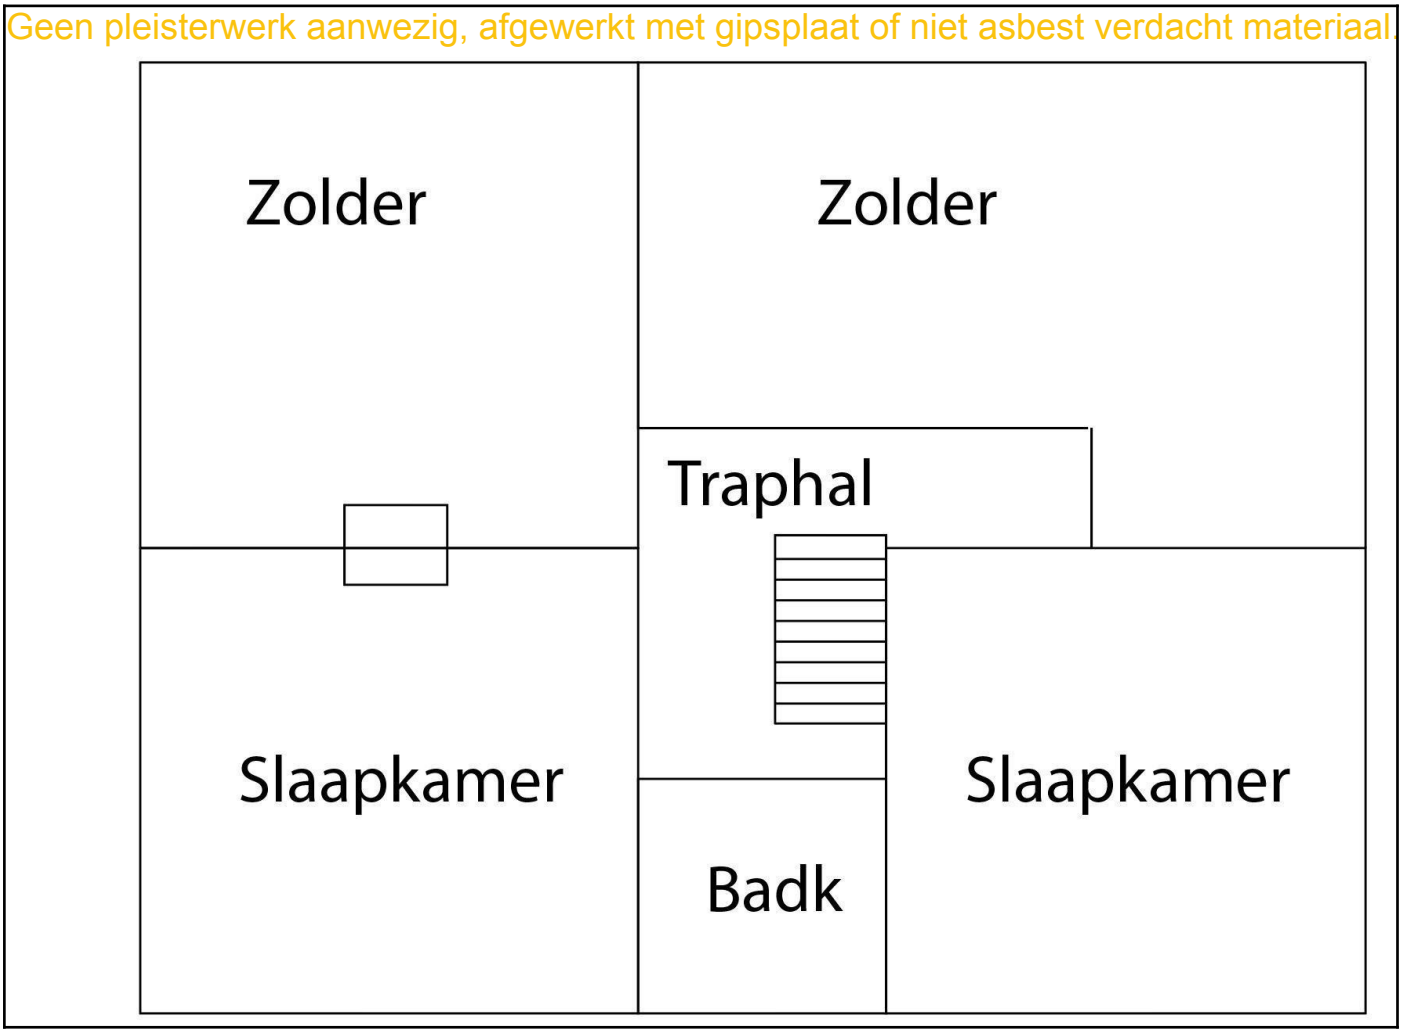
Plan 1.8: 1ste verdieping Pleisterwerk Plafond

Beschrijving	Type	Actie
13. Pleisterwerk plafonds	Geen asbest	-

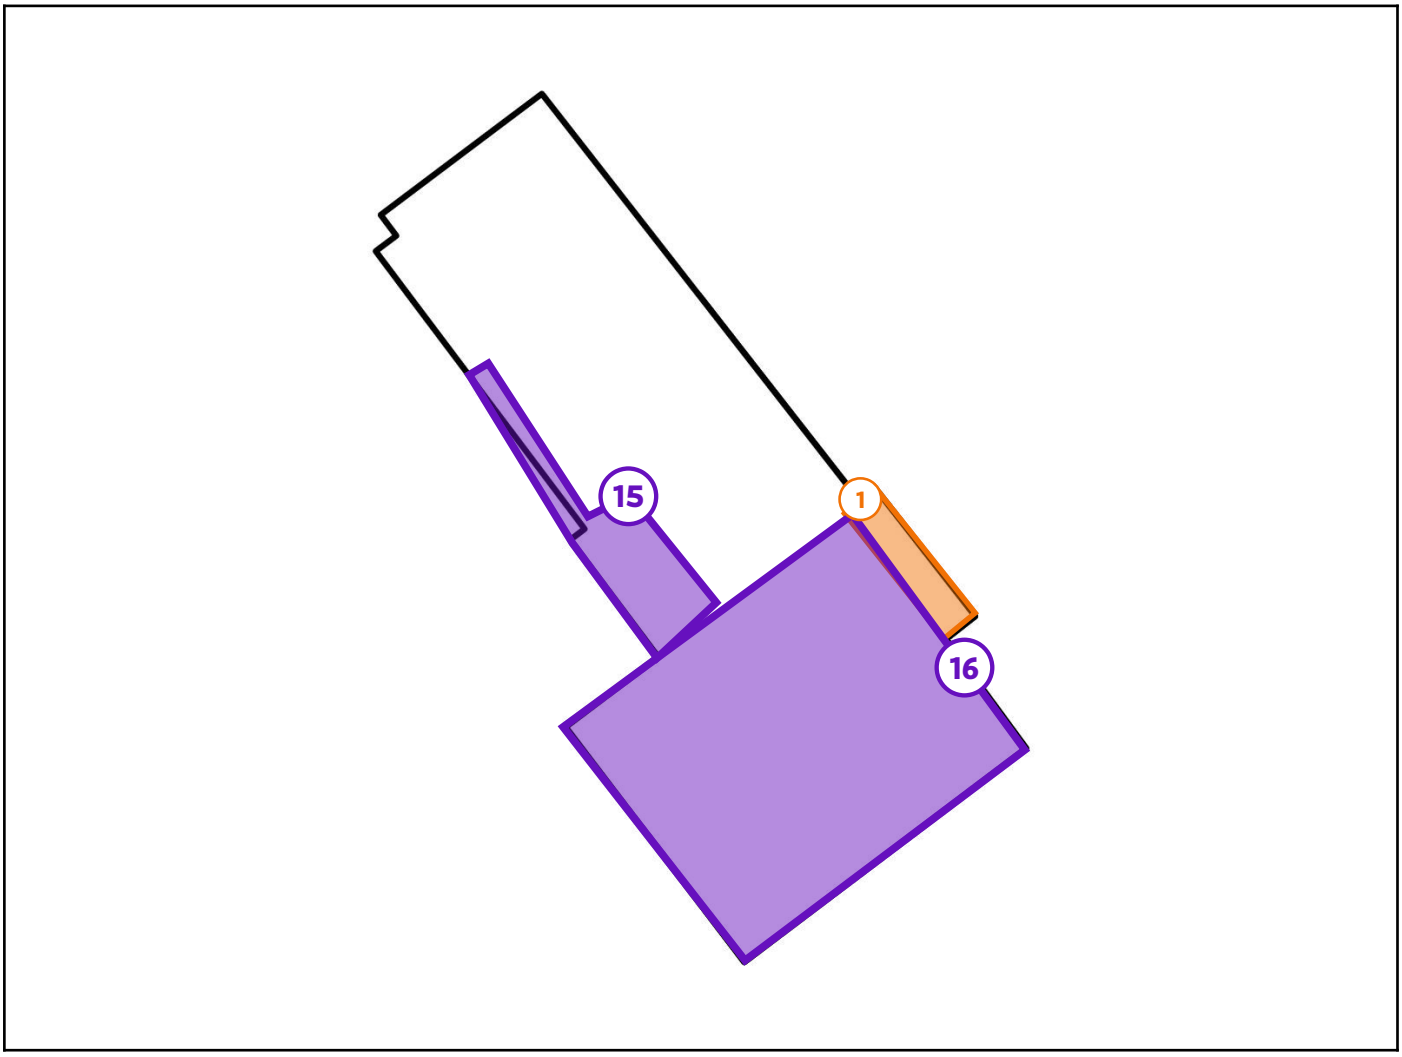
Plan 1.10: Hoofdgebouw Dak

Beschrijving	Type	Actie
1. Dak bestaande uit leien	Asbestmateriaal	Verwijderen
15. Dakbedekking bestaande uit Kunststof	Overige ruimte of materiaal	-
16. Dakbedekking bestaande uit pannen (niet verdacht)	Overige ruimte of materiaal	-

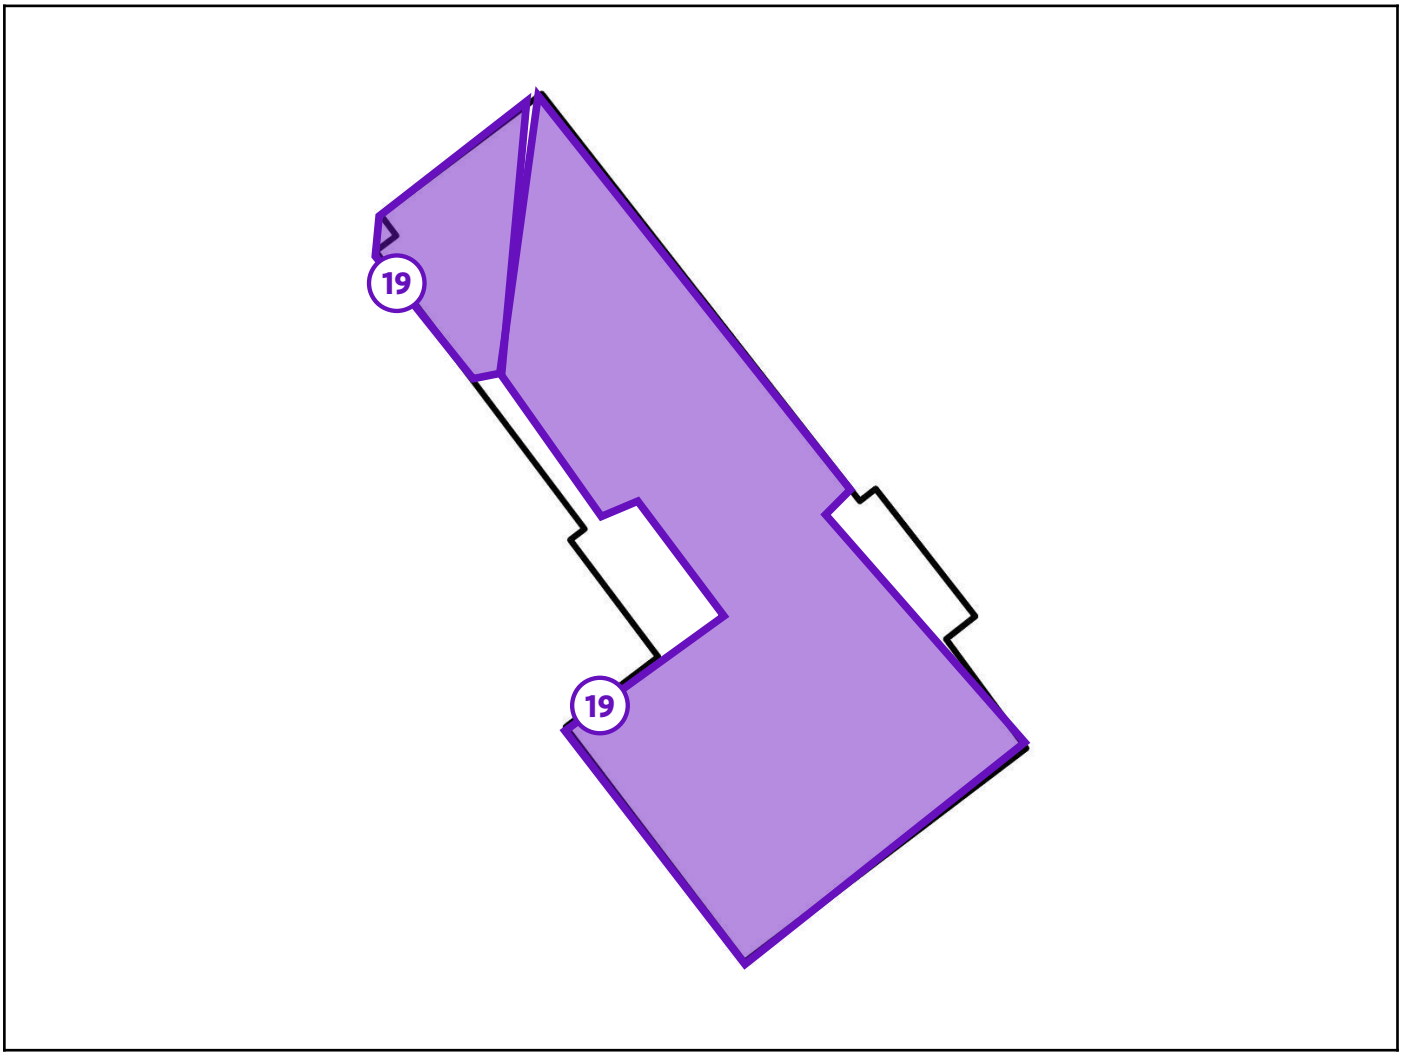
Plan 1.11: Hoofdgebouw Onderdak

Beschrijving	Type	Actie
19. Onderdak (niet aanwezig)	Overige ruimte of materiaal	-

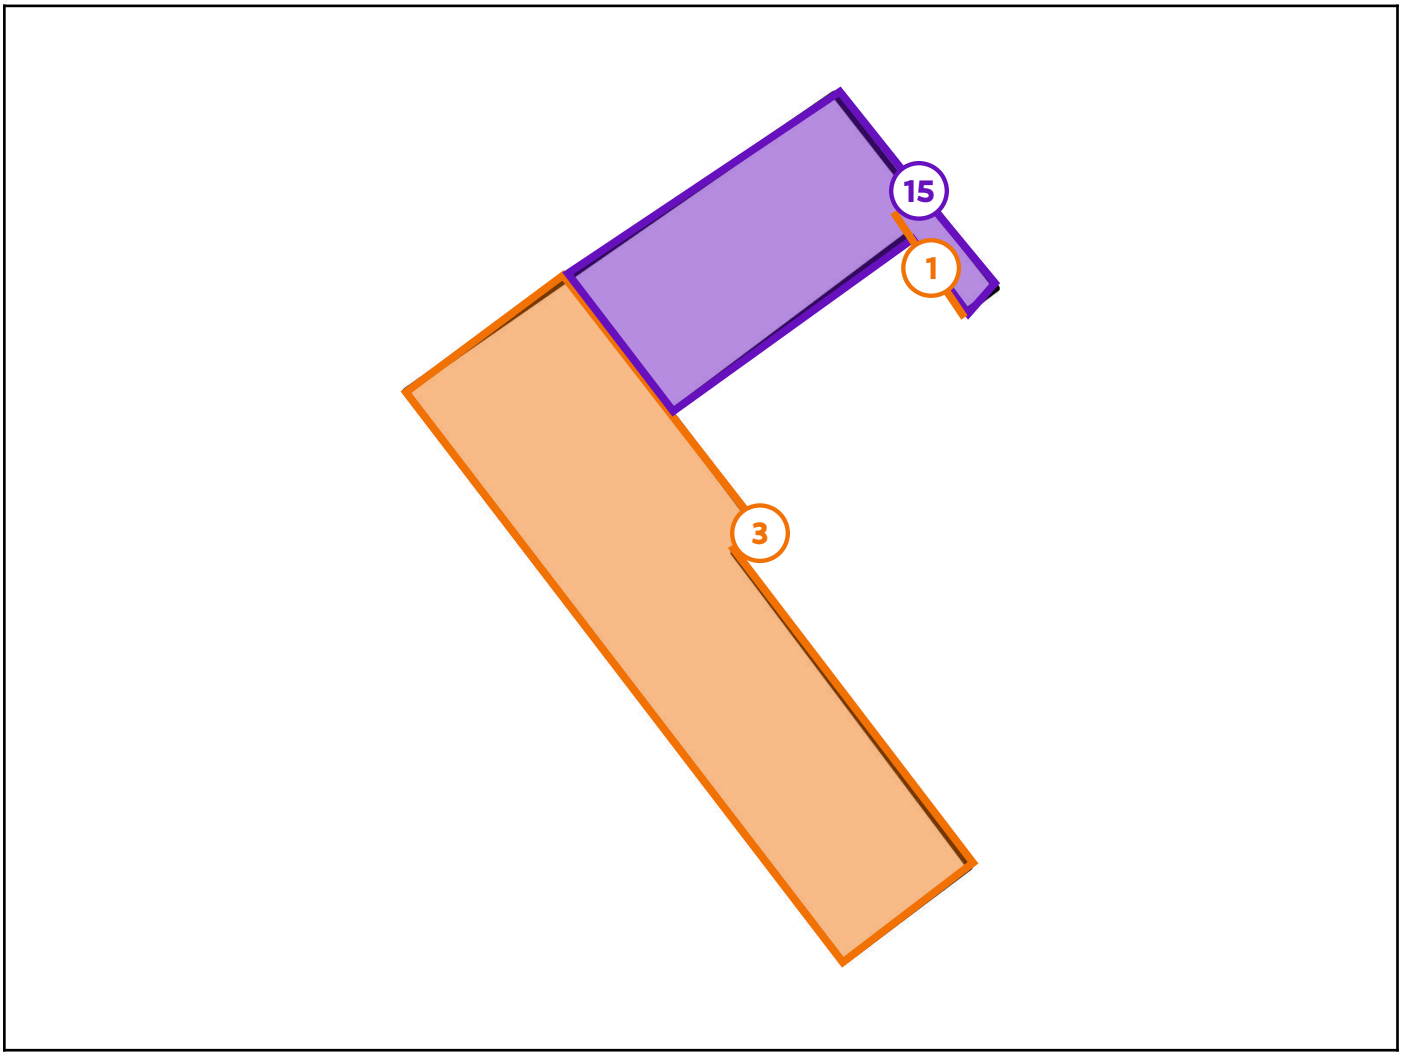
Plan 2.1: Garage werkplaats plan

Beschrijving	Type	Actie
1. Dak bestaande uit leien	Asbestmateriaal	Verwijderen
3. Dak bestaande uit golfplaten (Garage/Atelier)	Asbestmateriaal	Verwijderen
15. Dakbedekking bestaande uit Kunststof	Overige ruimte of materiaal	-

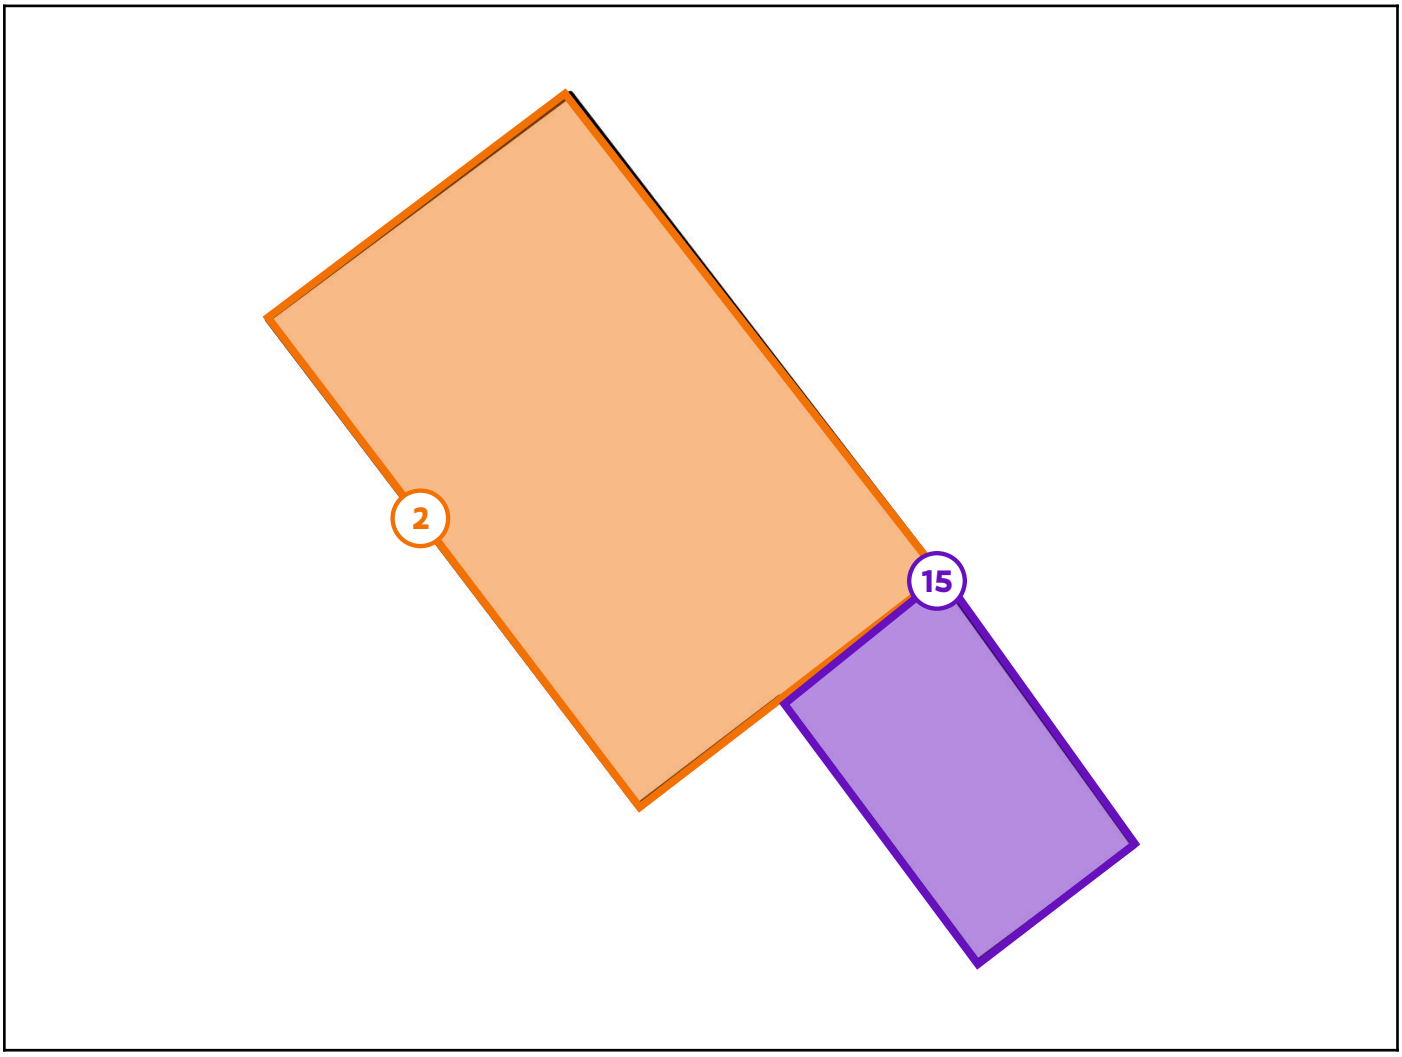
Plan 3.1: Tuinhuis plan

Beschrijving	Type	Actie
2. T Dak bestaande uit golfplaten (Tuinhuis)	Asbestmateriaal	Verwijderen
15. Dakbedekking bestaande uit Kunststof	Overige ruimte of materiaal	-

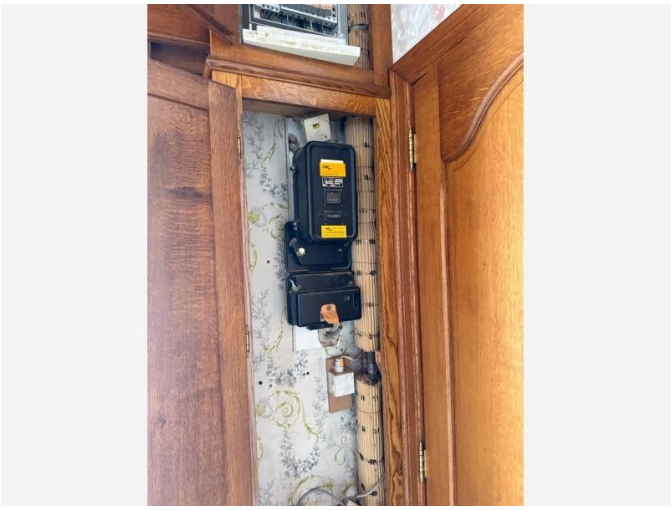
Fiche 6: Elektrische meter

Asbestmateriaal

- Eenvoudige handelingen: mag via doe-het-zelf of door werknemer(s) met opleidingsattest eenvoudige handelingen
  Te verwijderen door de netbeheerder. Deze toepassing kan door een werknemer die over een opleidingsattest eenvoudige handelingen beschikt verwijderd worden indien er geen verhoogd risico op vrijgave van asbestvezels (max. concentratie 0,01 vezels/cm3 - CODEX Art. VI.3-54) ontstaat en de toepassing voorafgaand wordt gefixeerd/bevochtigd; de individuele elementen zonder machinale werktuigen (boormachine, slijpschijf, hogedrukreiniger,...) en zonder breken of gooien een voor een losgemaakt worden; en ten slotte dubbel en luchtdicht verpakt weggevoerd worden naar een erkend afvalpunt (recyclagepark).

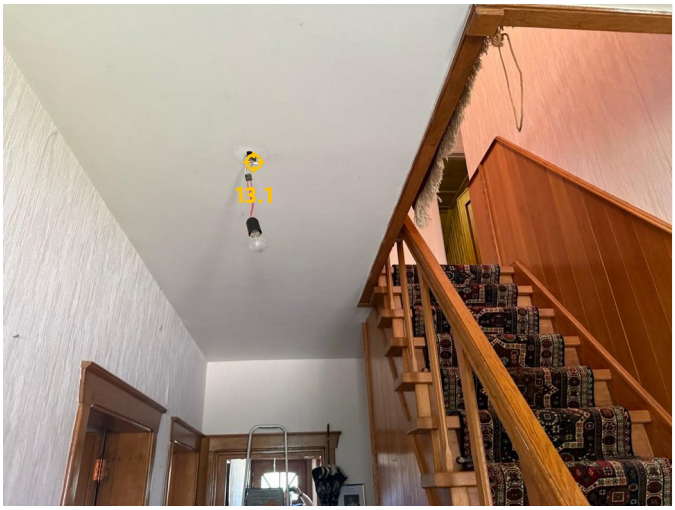
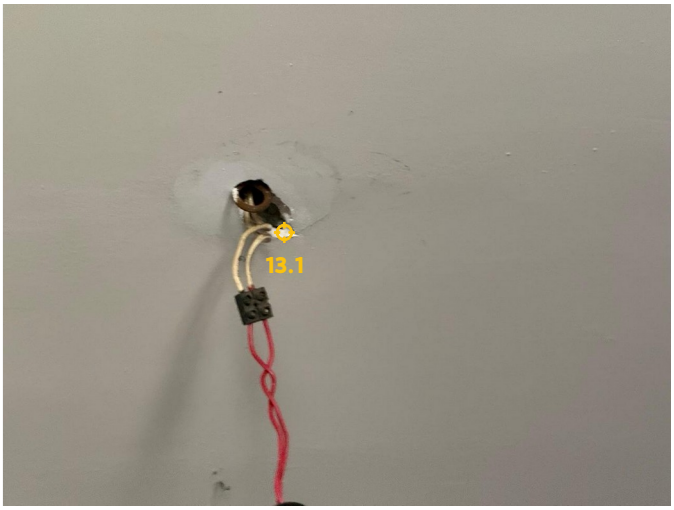
Fiche 13: Pleisterwerk plafonds

Geen asbest
