Referentie: 202608008930 v1
Datum controle: 09/09/2026
Agent-bezoeker: Gert Vos
Besluit: Niet conform

ELEKTRISCHE INSTALLATIES OP LAAGSPANNING EN OP ZEER LAGE SPANNING (Boek 1 - KB 08/09/2019)

Plaats controle:	Rillaarseweg 100, 3390 TIELT		
EAN-code installatie:	541449400000288911		
Tarief teller(s):	Slimme (digitale) meter		
Nummer teller(s):	1SAG3100540575	DNB:	Fluvius
Index teller(s):	6011/6122/0/0	Type lokaal:	Woning
Type installatie:	Wooneenheid

Type controle:	Controlebezoek verkoop oude huishoudelijke installatie (8.4.2)		
Datum uitvoering:	☑ Vóór 01/10/1981	☑ Na 01/10/1981 en vóór 01/06/2020	☐ Na 01/06/2020
Nota's:	Zie rubriek "VASTSTELLINGEN - Opmerkingen"		
Afwijkingen (Deel 8):	Toegepast		
Herkeuring op verslag:	/

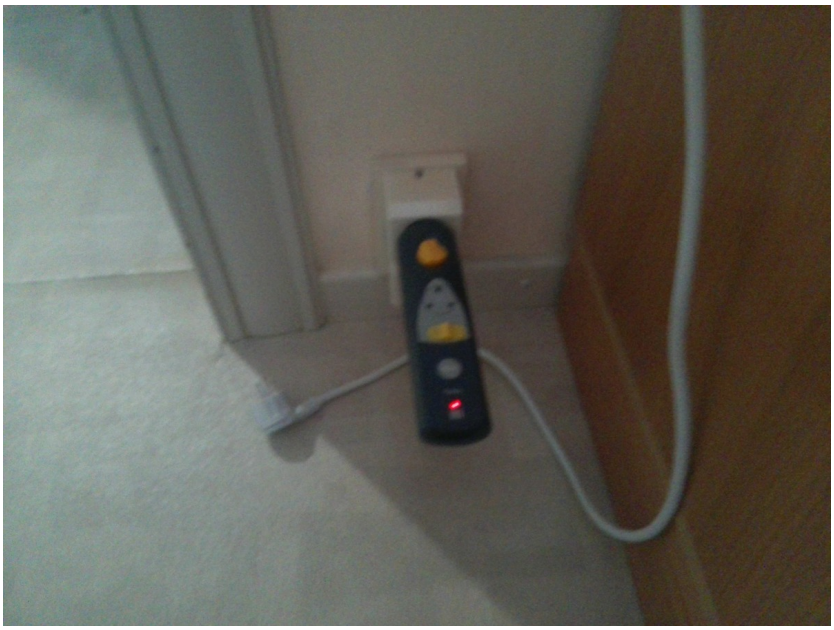
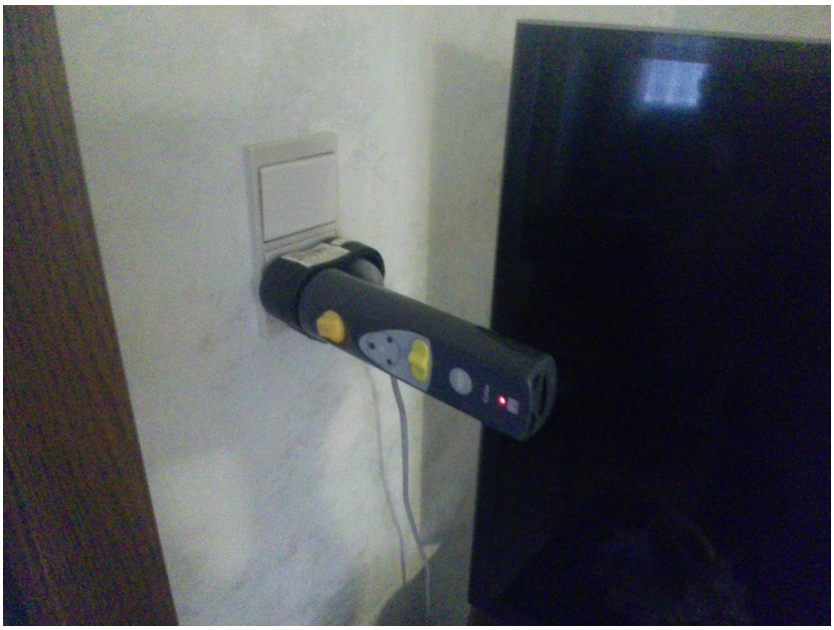
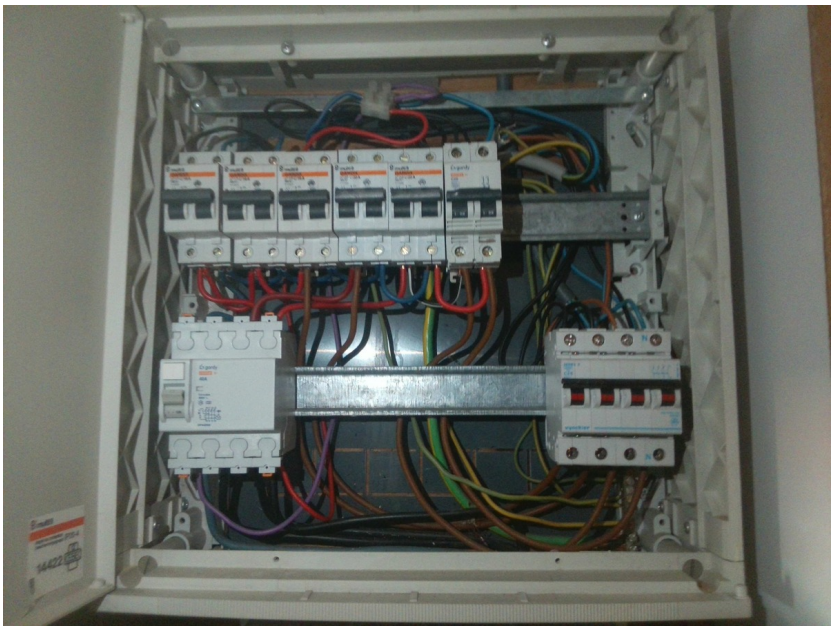
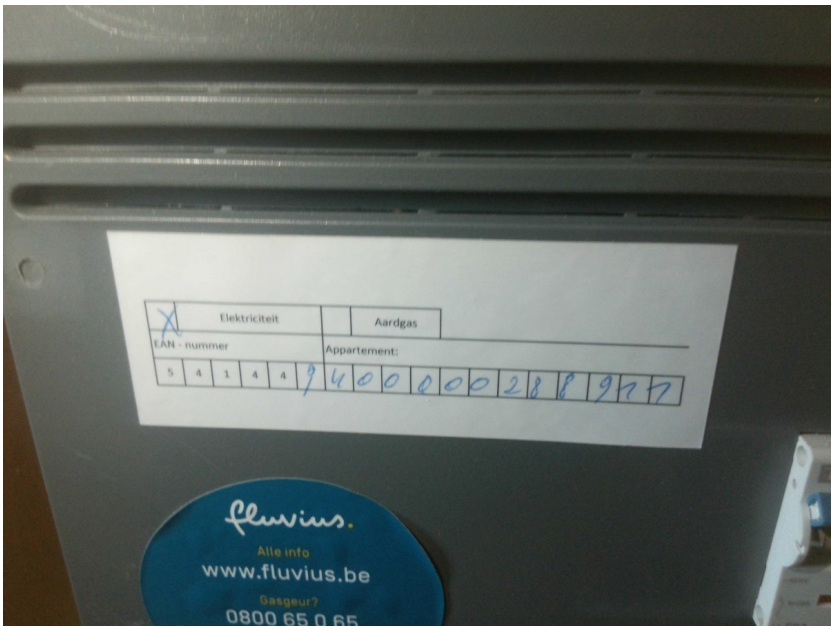
5.01. - Ten minste een verzegelbare differentieelstroominrichting met een aanspreekstroom van ten hoogste 300mA moet in het begin van de elektrische installatie aangebracht worden. (Boek 1, Onderafdeling 4.2.4.3. (b))

- De differentieelstroominrichting is niet geplaatst in het begin van de installatie. (Boek 1, Onderafdeling 4.2.4.3. (b))
  Niet alle (eind)stroombanen in de installatie worden beveiligd door de differentieelstroominrichting. (Boek 1, Onderafdeling 4.2.4.3. (b))

Uitleg: foto in bijlage
